Asbestinventarisattest

Sint-Jan Vianneystraat 62/002, 2610 Antwerpen

Attestnummer : **20250522-000305.000**
Uitgegeven op : **22.05.2025**
Geldig tot : **22.05.2035**

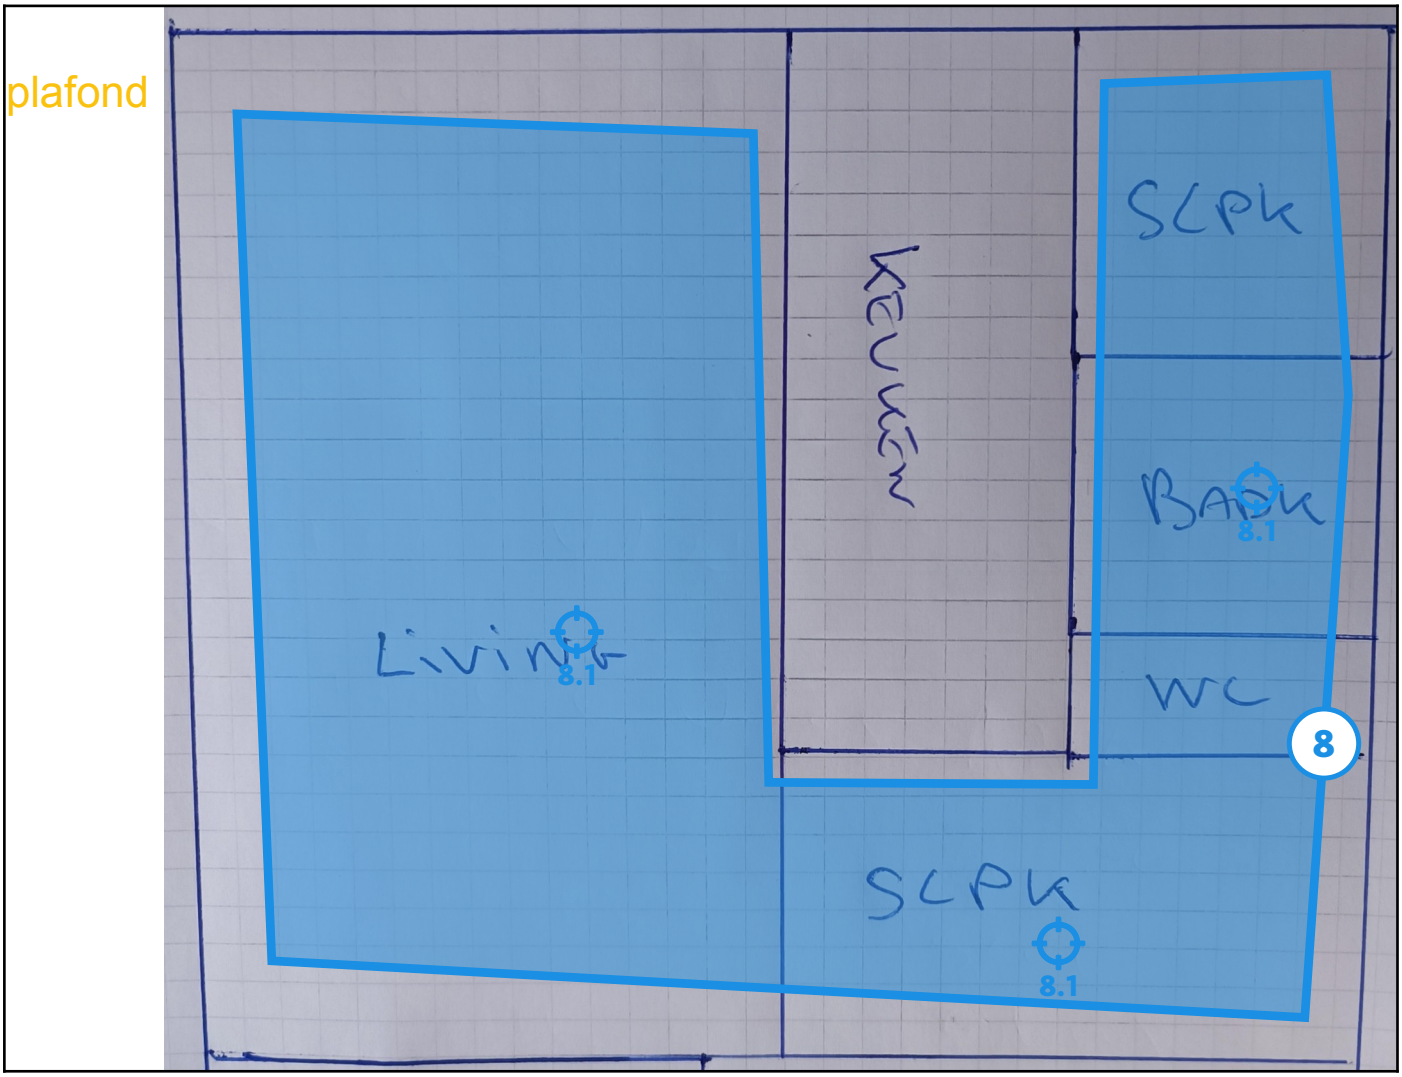
Plan 1.1: plan appartement

Beschrijving	Type	Actie
8. Plafondpleister	Geen asbest	-
8.1 Code: plafond 2	Mengmonster	-

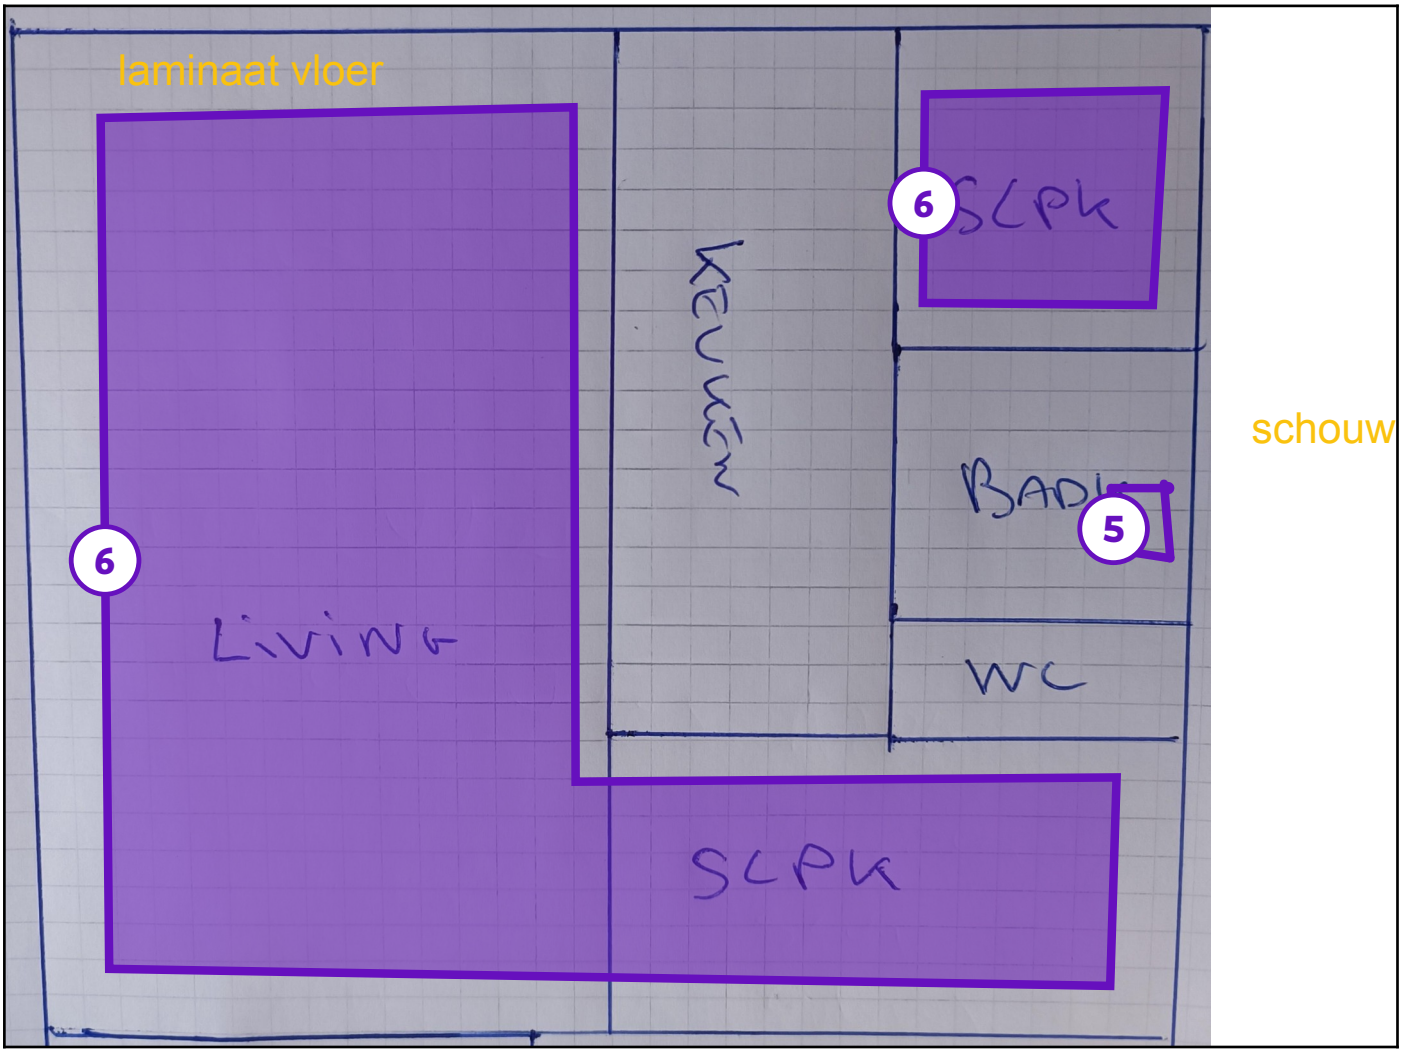
Plan 1.3: plan appartement

Beschrijving	Type	Actie
5. schouw	Advies	-
6. laminaat vloer	Advies	-

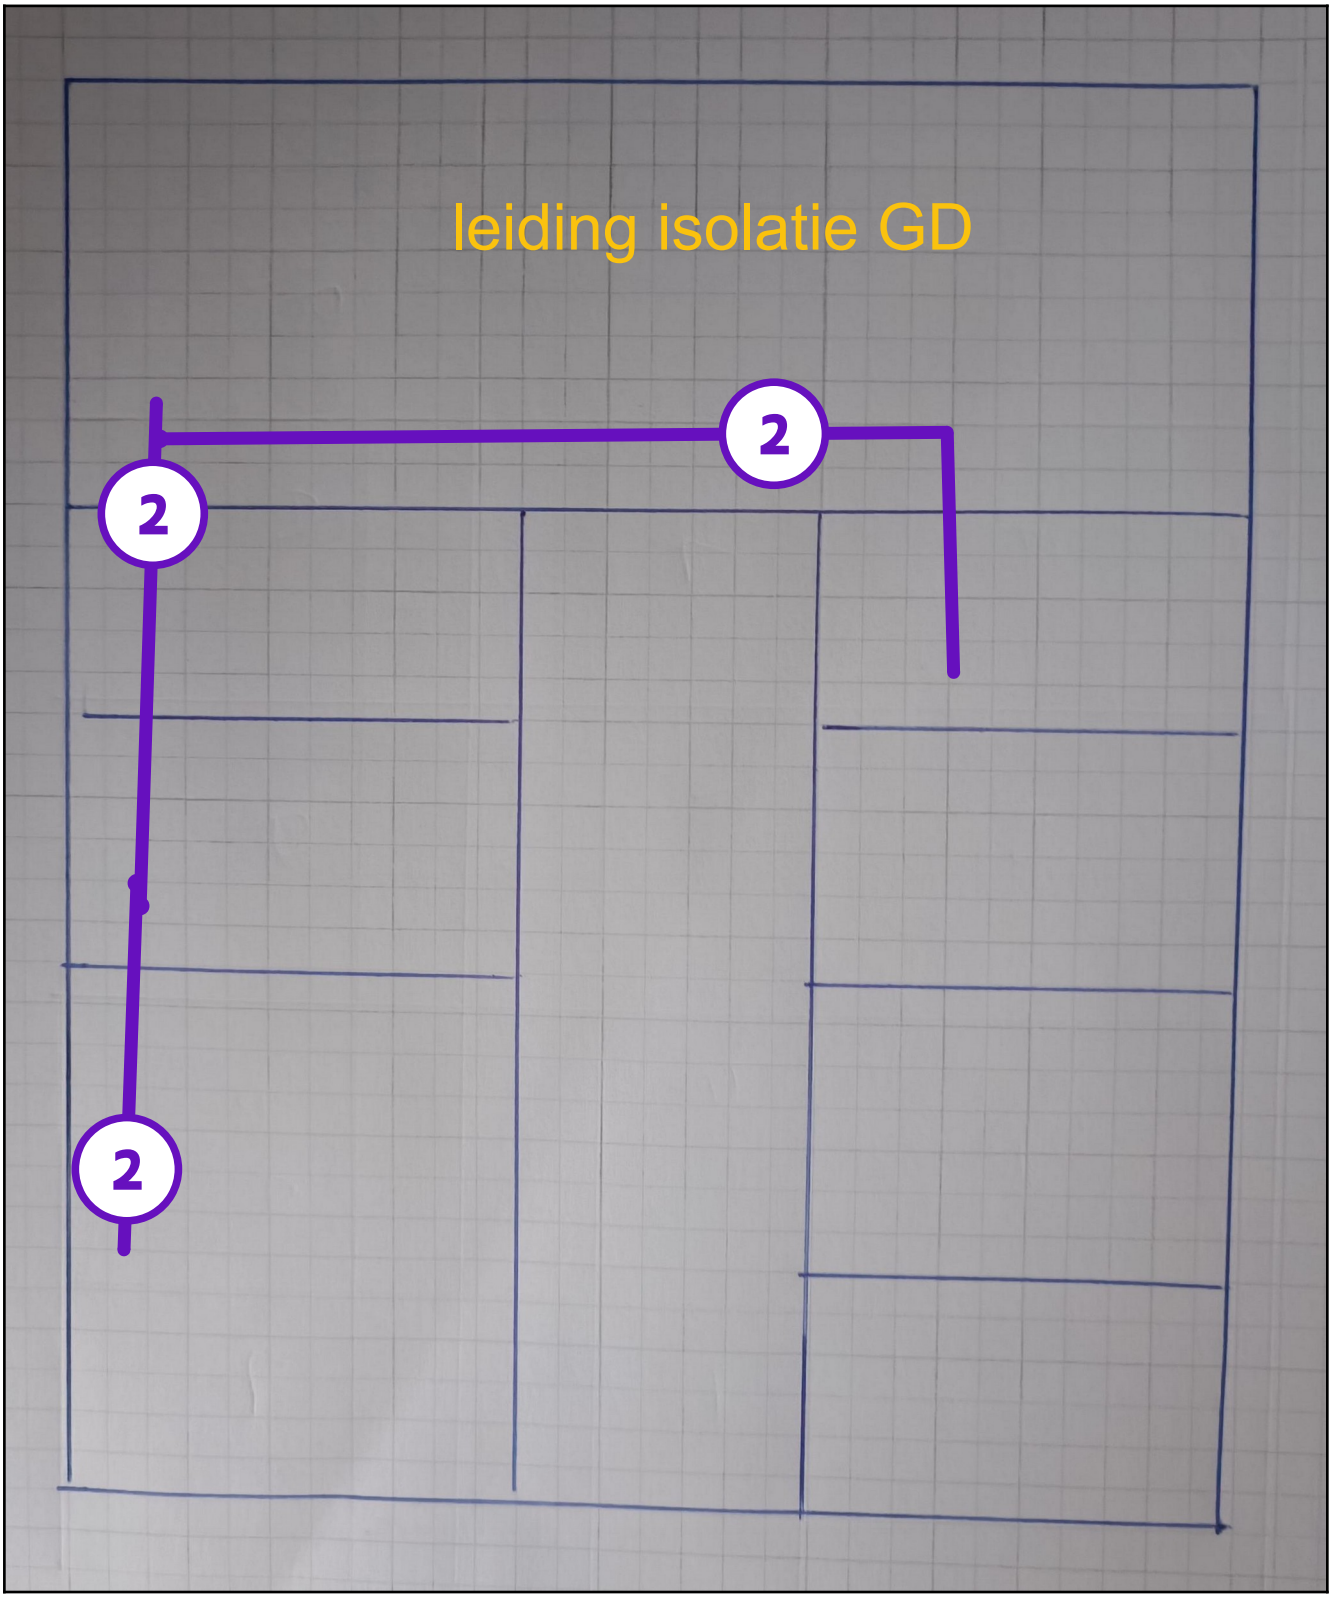
Plan 1.4: plan kelder

2. KELDER Leidingisolatie behoort tot de gemeenchappelijke delen	Advies	-
