Asbestinventarisattest

Jan Baptist Tassynsstraat 75, 2070 Beveren-Kruibeke-Zwijndrecht

Attestnummer : **20261022-000001.000**
Uitgegeven op : **22.10.2026**
Geldig tot : **Onbeperkt** (tenzij de toestand wijzigt)

Asbestveilig (maar mogelijk niet asbestvrij)

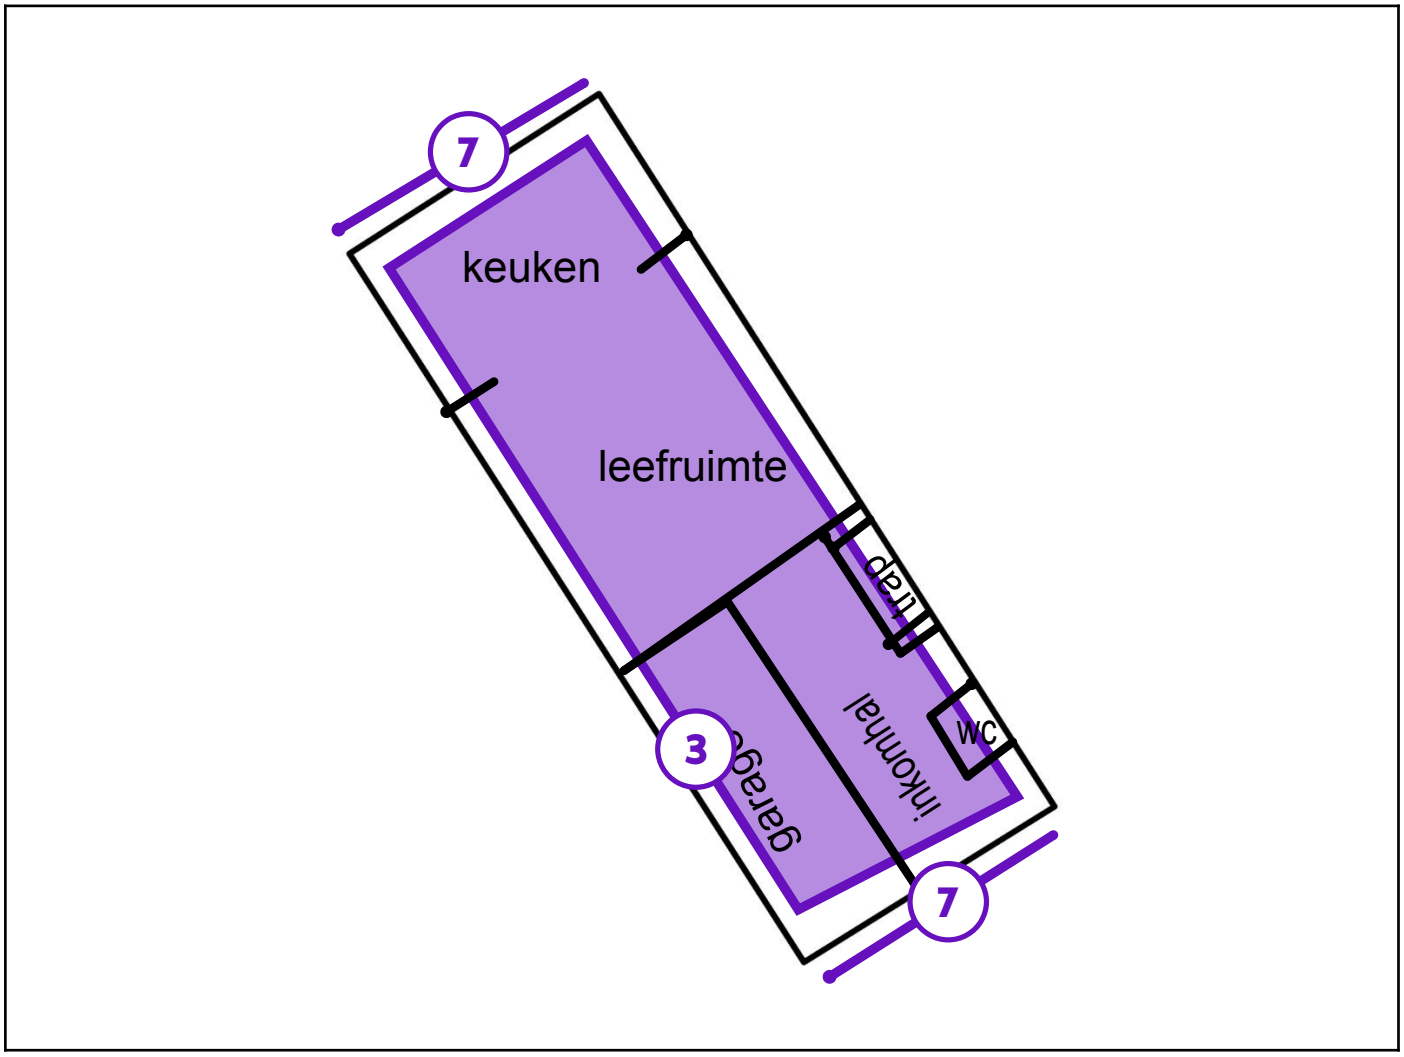
Plan 1.1: plan glv

Beschrijving	Type	Actie
3. Ruimte achter valse plafonds.	Advies	-
7. Kit niet verdacht (visueel vastgesteld)	Overige ruimte of materiaal	-

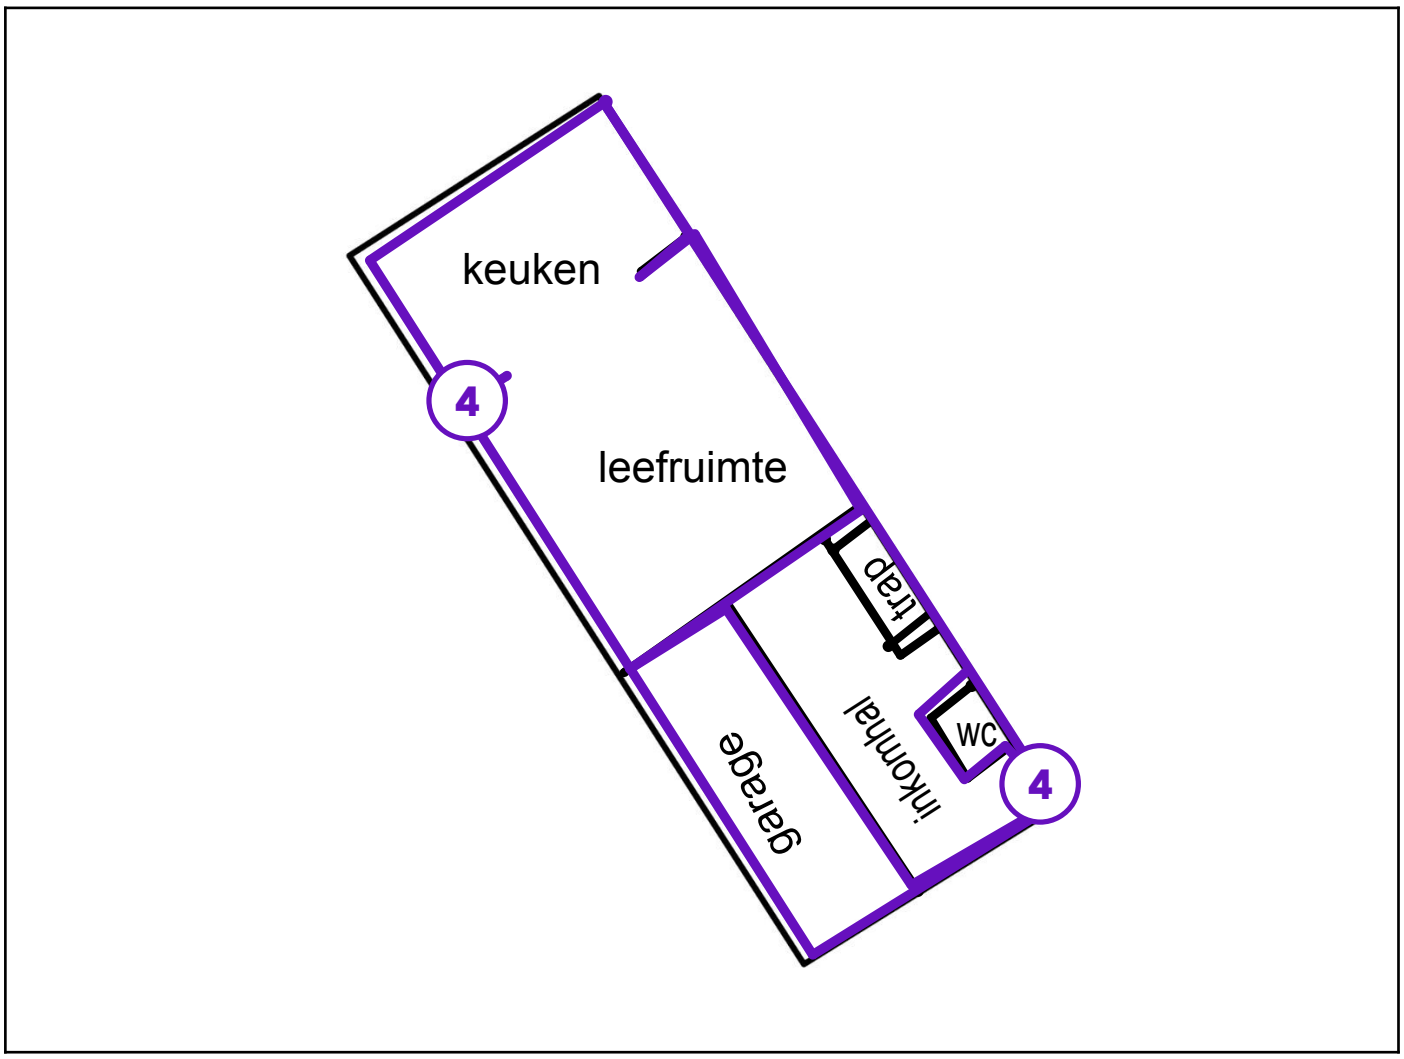
Plan 1.2: plan glv

Beschrijving	Type	Actie
4. Ruimte achter valse wanden.	Advies	-

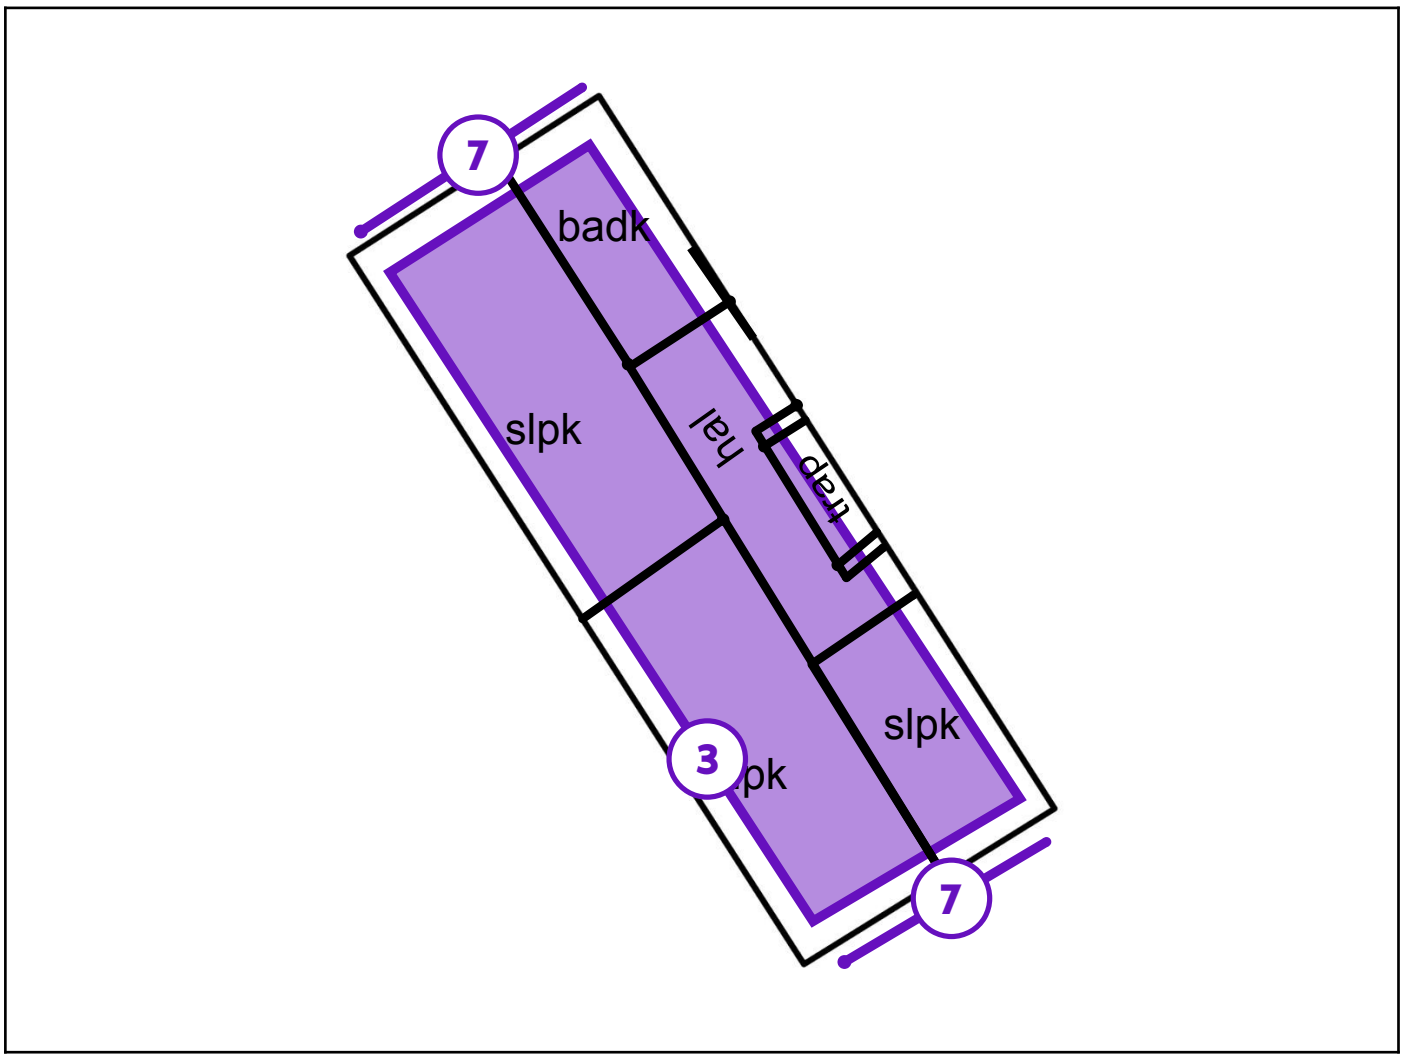
Plan 1.3: plan v+1

Beschrijving	Type	Actie
3. Ruimte achter valse plafonds.	Advies	-
7. Kit niet verdacht (visueel vastgesteld)	Overige ruimte of materiaal	-

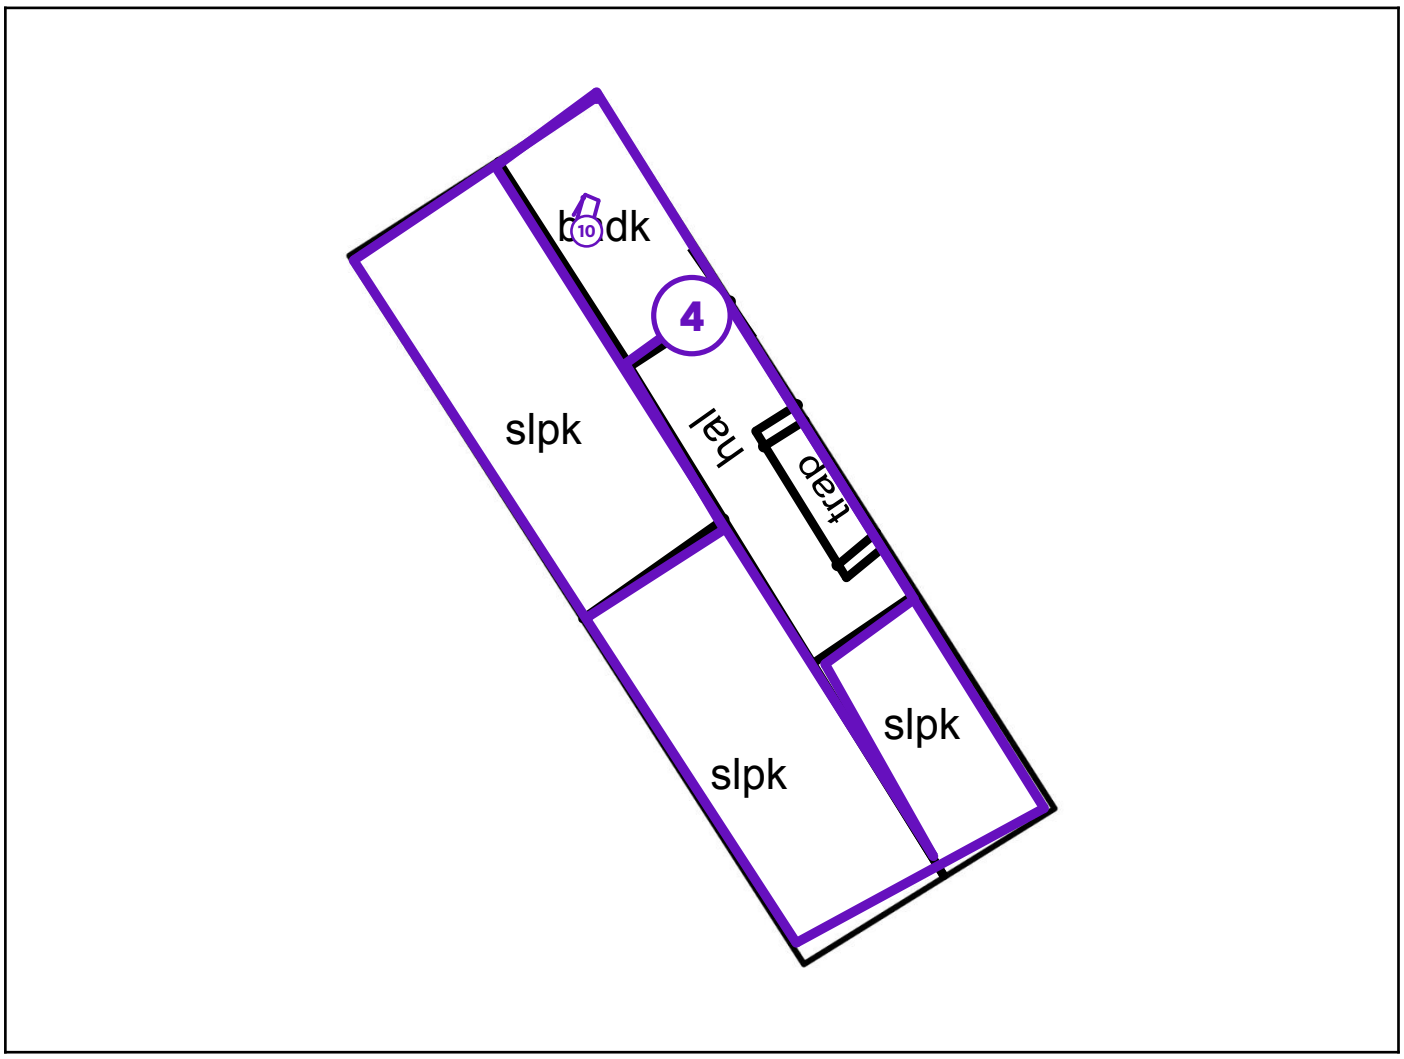
Plan 1.4: plan v+1

Beschrijving	Type	Actie
4. Ruimte achter valse wanden.	Advies	-
10. schouw/rookkanaal..	Overige ruimte of materiaal	-

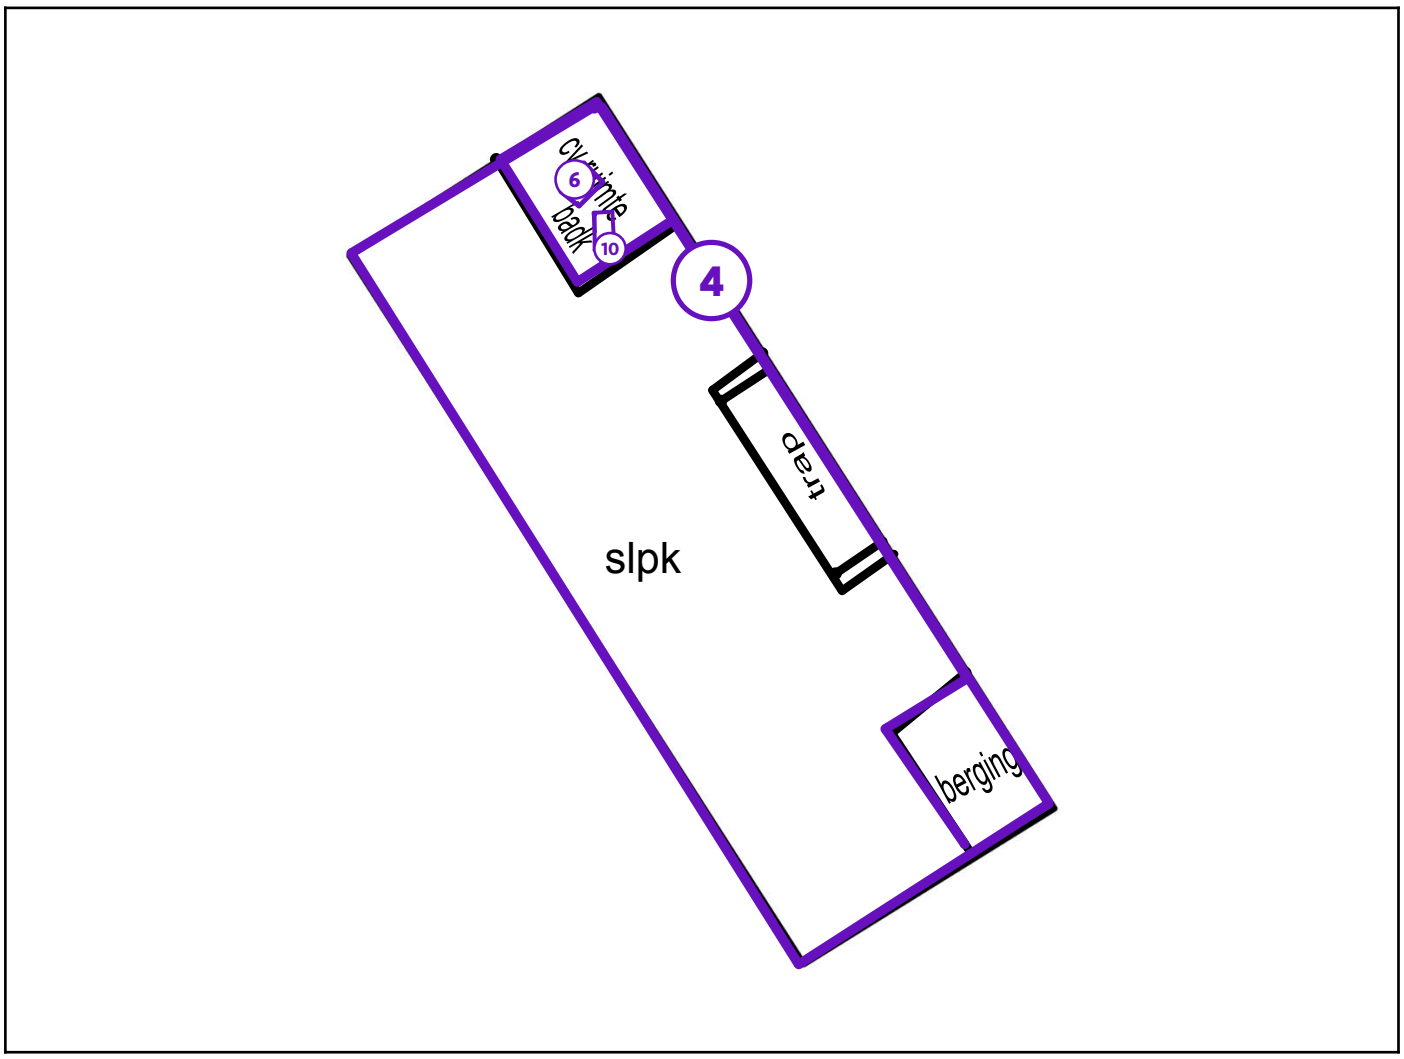
Plan 1.5: plan v+2

Beschrijving	Type	Actie
4. Ruimte achter valse wanden.	Advies	-
6. CV Ketel/boiler	Overige ruimte of materiaal	-
10. schouw/rookkanaal..	Overige ruimte of materiaal	-

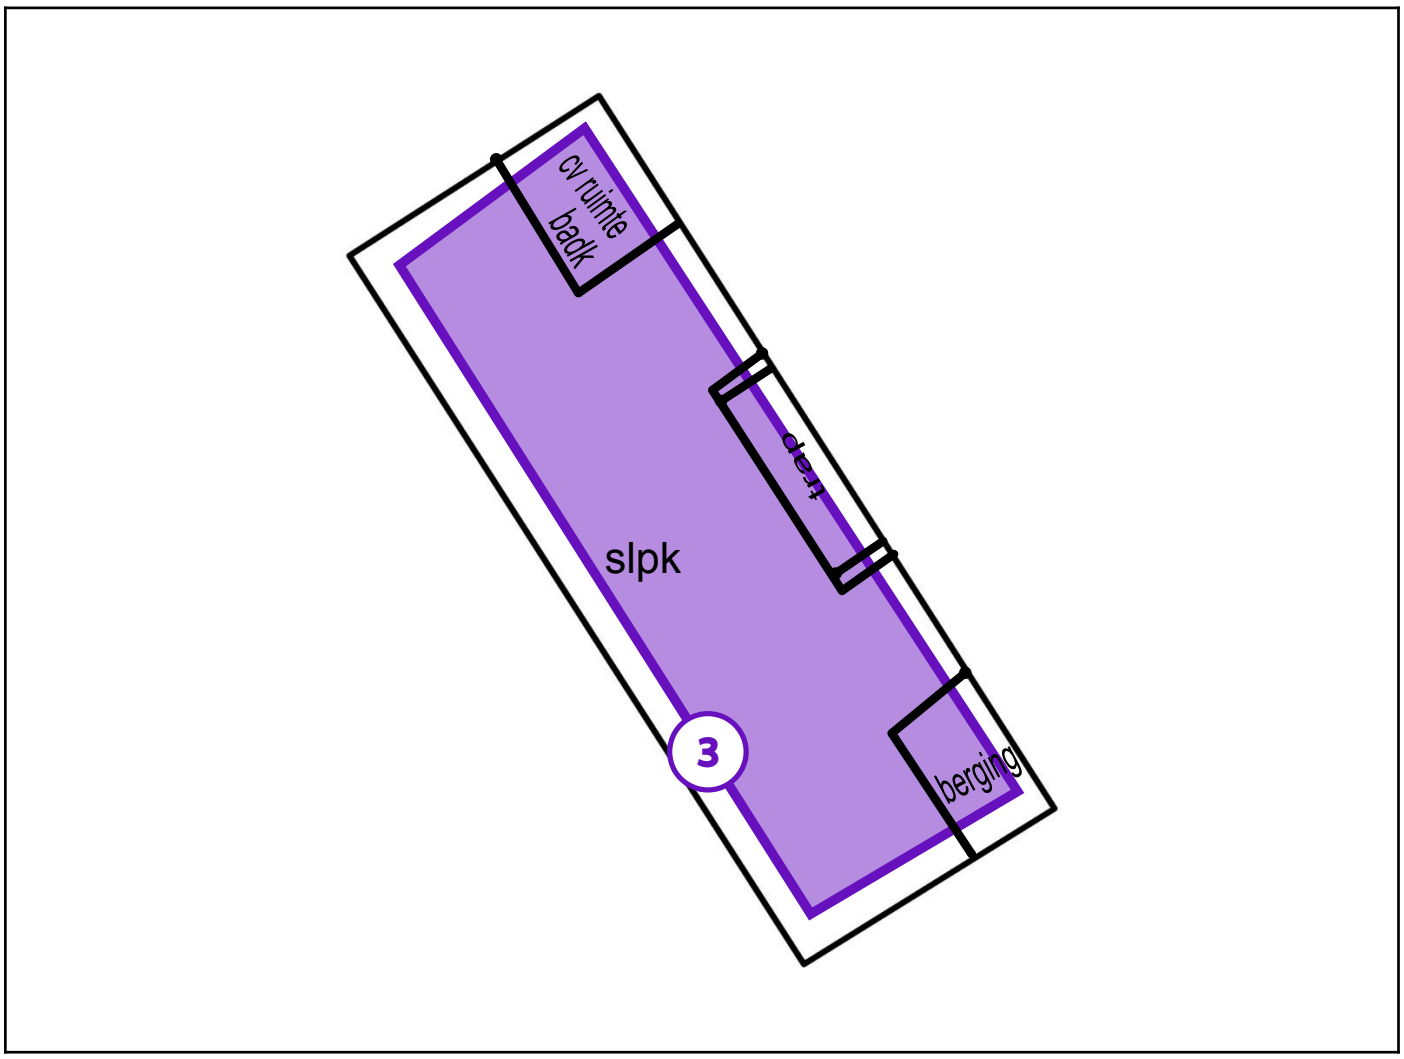
Plan 1.6: plan v+2

Beschrijving	Type	Actie
3. Ruimte achter valse plafonds.	Advies	-

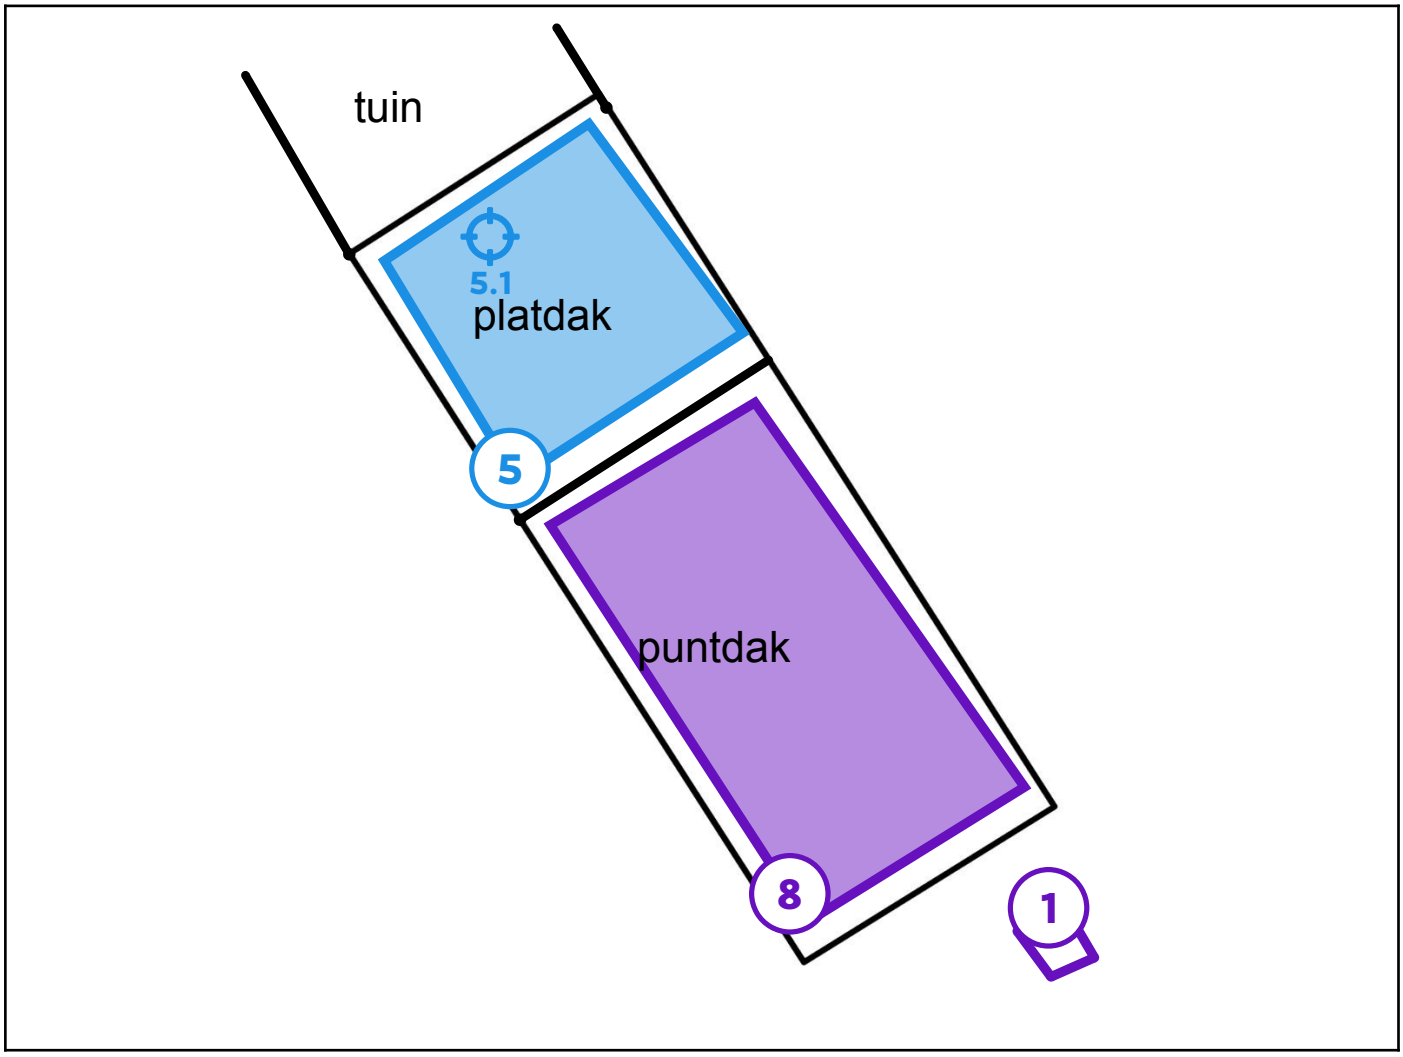
Plan 1.7: plan dak

Beschrijving	Type	Actie
1. Deksel put	Beperking	-
5. Roofing (met staalname)	Geen asbest	-
5.1 Code: roofing	Puntmonster	-
8. Dakbedekking niet verdacht.	Overige ruimte of materiaal	-

Uitleg van de asbestdeskundige: De deksel (put) is stevig vast en kan niet op een veilige manier open, bij bereikbaarheid extra controle aangewezen.

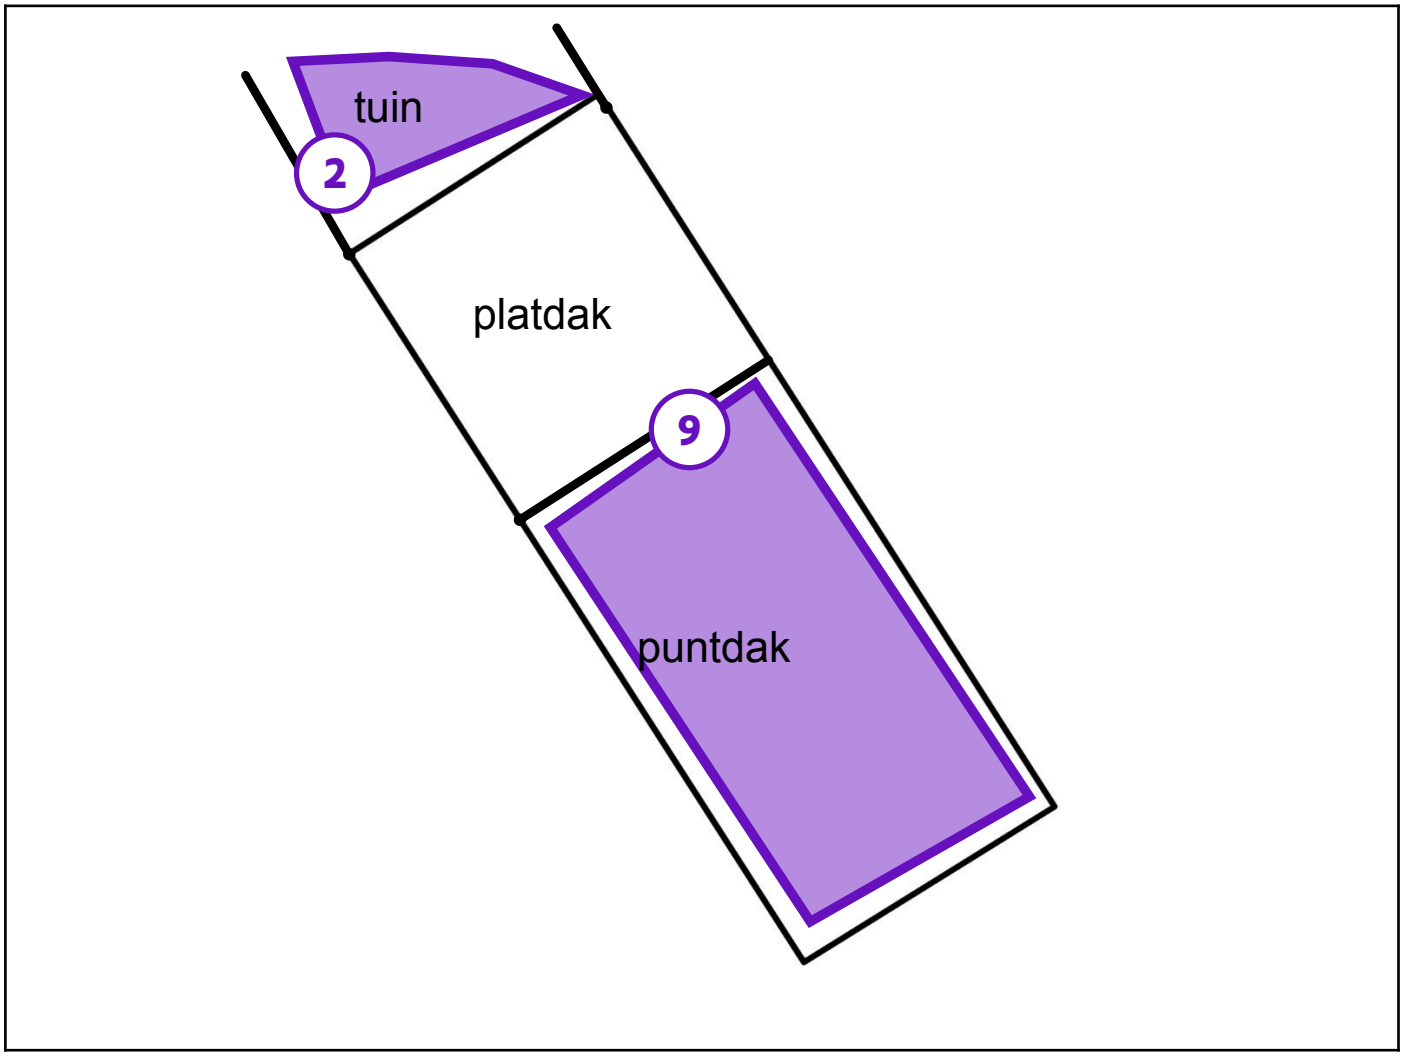
Plan 1.8: plan dak

Beschrijving	Type	Actie
2. Overwoekerende vegetatie	Beperking	-
9. Onderdak niet verdacht	Overige ruimte of materiaal	-

Uitleg van de asbestdeskundige: Middellange termijnbeperking : De tuin is in grote mate overwoekerd en zal door een nieuwe eigenaar vrij gemaakt worden van vegetatie.

Hierdoor is het perceel niet voldoende inspecteerbaar . Mogelijks zijn er asbestverdachte materialen niet opgemerkt.

Dit kan niet handmatig opgelost worden , hiervoor zal mechanisch materiaal voor gebruikt dienen te worden.

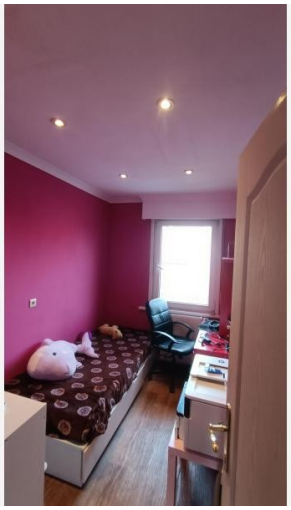
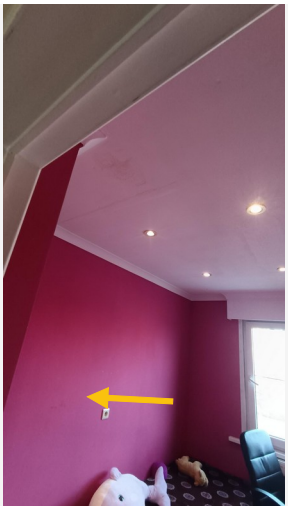
Fiche 4: Ruimte achter valse wanden.

Er zijn binnenwanden afgewerkt met valse wanden. (hout-gipskarton) Het is niet duidelijk of er pleisterwerk of asbest toepassingen aanwezig zijn achter/op deze valse wanden, het is aangewezen om bijkomend onderzoek uit te voeren bij werken.

Zonder destructieve handeling is het niet mogelijk om na te gaan of er asbesthoudende materialen aanwezig zijn achter de wand afwerking. Als bij sloop of renovatie blijkt dat er achter deze wanden nog pleisterwerk of asbest verdachte toepassingen aanwezig zijn, moet dit bemonsterd worden.

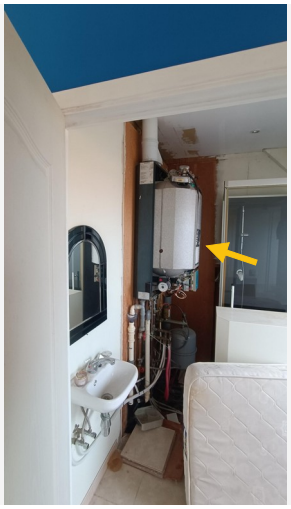
Beschrijving	Notitie	Terug te vinden op plannen
Fiche 6: CV Ketel/boiler	De CV ketel werd gecontroleerd(buderus) en is niet asbest verdacht geen risico bouwjaar.	Plan 1.5: plan v+2
Fiche 7: Kit niet verdacht (visueel vastgesteld)	De gebruikte siliconen kit is niet asbestverdacht	Plan 1.1: plan glv Plan 1.3: plan v+1
Fiche 8: Dakbedekking niet verdacht.	De dakbedekking werdt gecontroleerd. deze bestaat uit (klei pannen) en bevat geen asbest verdachte materialen.	Plan 1.7: plan dak
Fiche 9: Onderdak niet verdacht	Het dak werd gecontroleerd (via een dakraam ,optillen van een dakpan). Er is geen verdacht onderdak vastgesteld .(doek) Deze handeling is een steekproef , er is geen garantie dat het volledige dak met éénzelfde materiaal is opgebouwd. Dit kan enkel via destructief onderzoek vastgesteld worden.	Plan 1.8: plan dak
