Verslag huishoudelijke elektrische installatie op laagspanning en zeer lage spanning

Referentie: **011-20261002-02**	Datum controle: **02/10/2026**
Keurder: **011**

Eigenaar:	**Onbekend**	EAN-code:	**Onbekend**
Adres installatie:	**Jan Baptist Tassynstraat 75, 2070 - Zwijndrecht**	Nummer teller(s):	**711337**
		Distributienetbeheerder installatie:	**Fluvius**

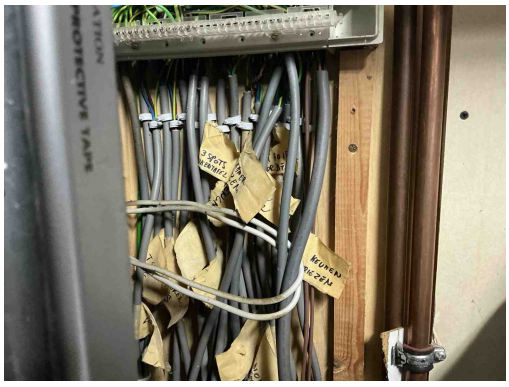
B04 - De aanduiding van de kringen, klemmen en/of schakelapparatuur ontbreekt, is onjuist of is onvolledig (Boek 1: 3.1.3.1/5.1.6.1).
Opmerking: Oa bord 1

B17 - De voedingsspanning is niet op elk bord vermeld (Boek 1: 3.1.3.3).
Opmerking: Oa bord 1

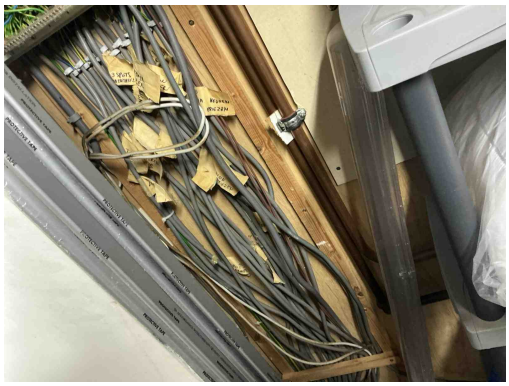
C21 - Het gebruik van geleiders van het type VOB, zonder bijkomende afscherming is niet toegestaan (Boek 1: 5.2.9.6).
Opmerking: Oa onder bord 1

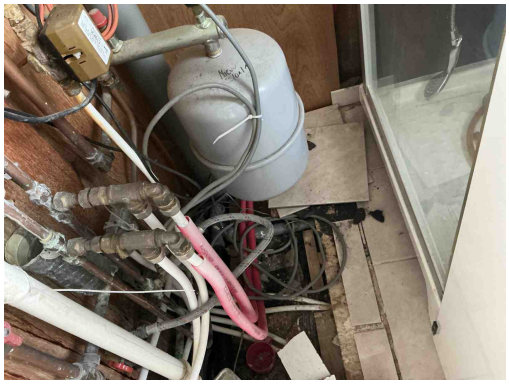
C13 - Onvoldoende bevestiging van de leiding(en) (Boek 1: 5.2.9.5).
Opmerking: Oa onder bord 1, aan cv

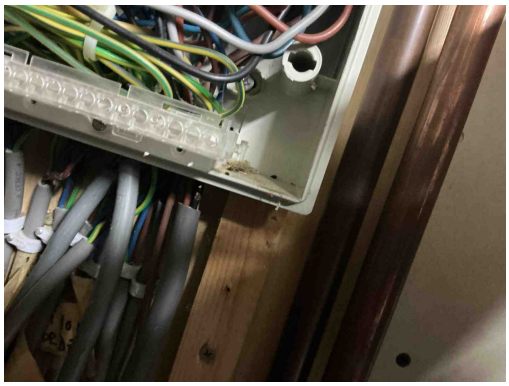
C13 - Onvoldoende bevestiging van de leiding(en) (Boek 1: 5.2.9.5).
Opmerking: Oa onder bord 1, aan cv

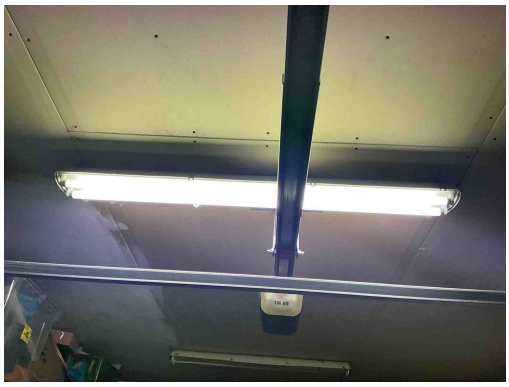
T21c - Het elektrisch materieel is niet geplaatst volgens de voorschriften van de fabrikant/ regels van goed vakmanschap. (Boek 1: 1.4.1.3) Oa armatuur niet degelijk bevestigd. Zie plaatsingsfiche fabrikant.
Opmerking: Oa garage

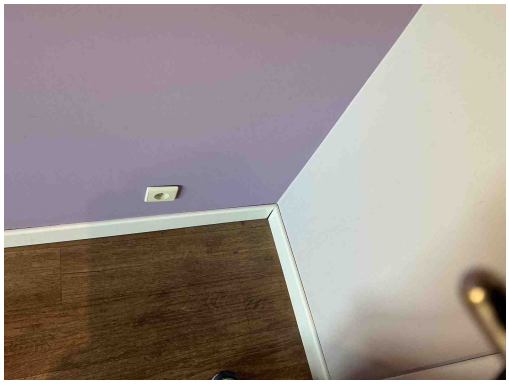
T10 - Bepaalde contactdozen en/of schakelaars zijn niet degelijk bevestigd (Boek 1: 1.4.1.3).
Opmerking: Oa woonkamer , keuken, slaapkamer , ...

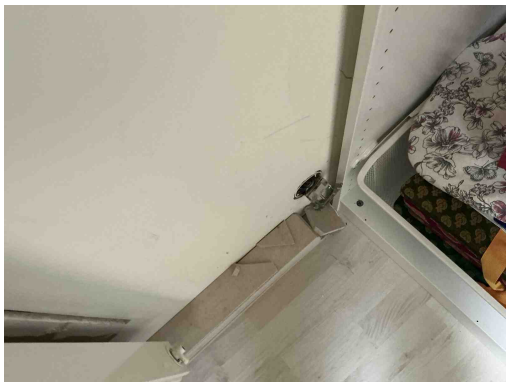
T10 - Bepaalde contactdozen en/of schakelaars zijn niet degelijk bevestigd (Boek 1: 1.4.1.3).
Opmerking: Oa woonkamer , keuken, slaapkamer , ...
