Asbestinventarisattest

Maria-Henriëttalei 52, 2660 Antwerpen

Attestnummer : **20260519-000247.000**
Uitgegeven op : **19.05.2026**
Geldig tot : **19.05.2031**

Niet-asbestveilig

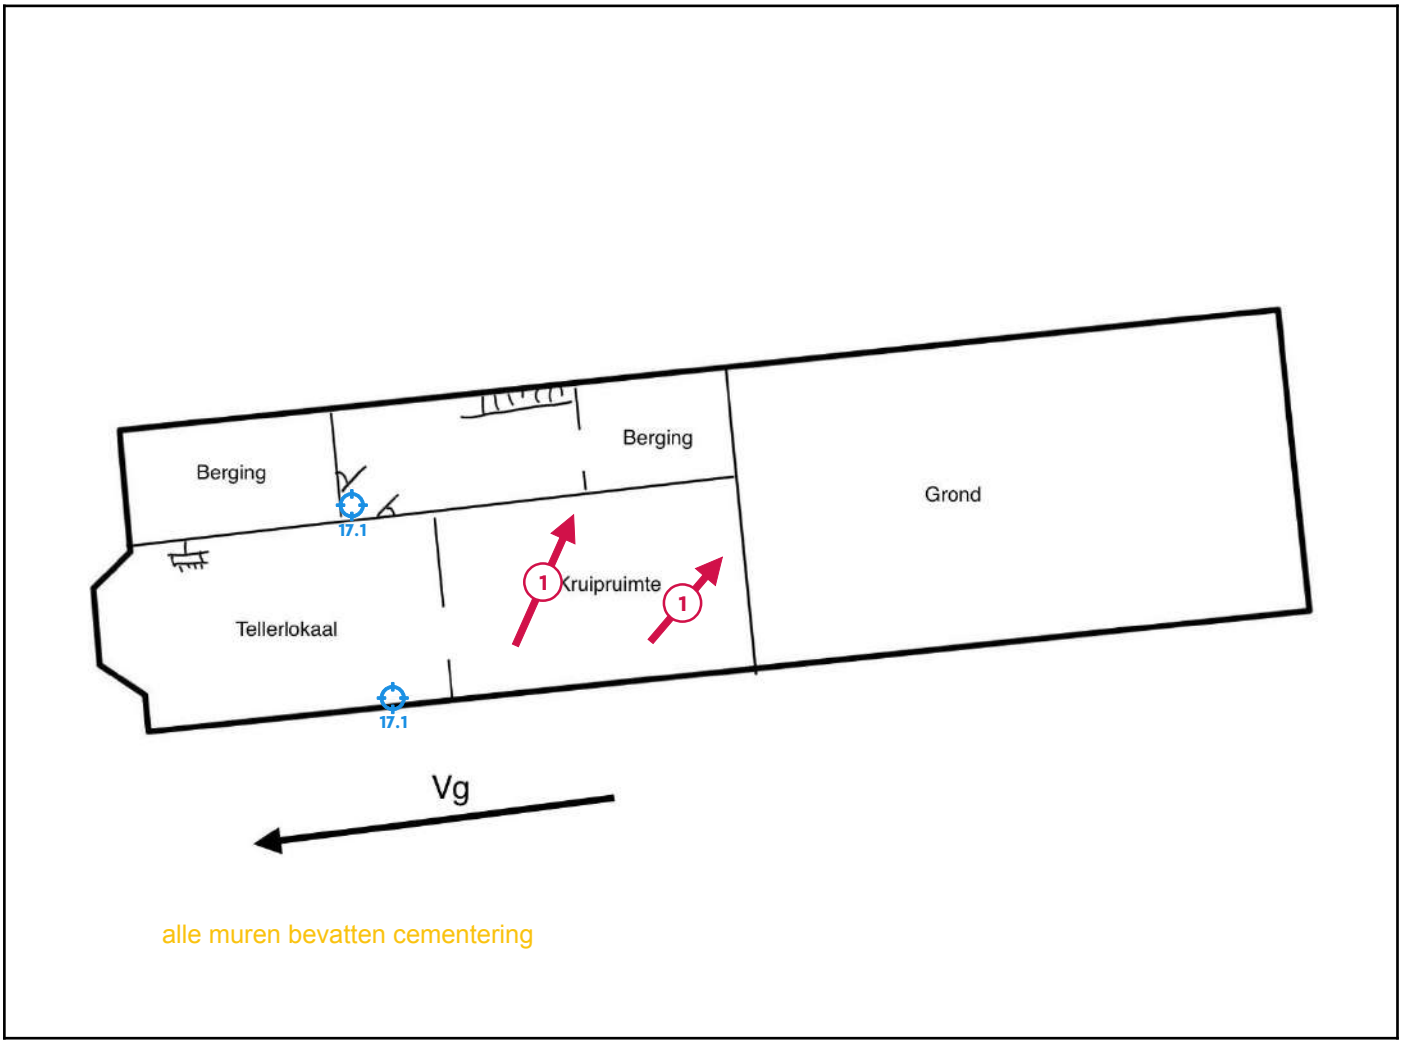
Plan 1.1: Kelder

Beschrijving	Type	Actie
1. Cementkoker kruipruimte	Asbestmateriaal	Dringend verwijderen
17. Cementering kelder muren	Geen asbest	-
17.1 Code: M07	Mengmonster	-

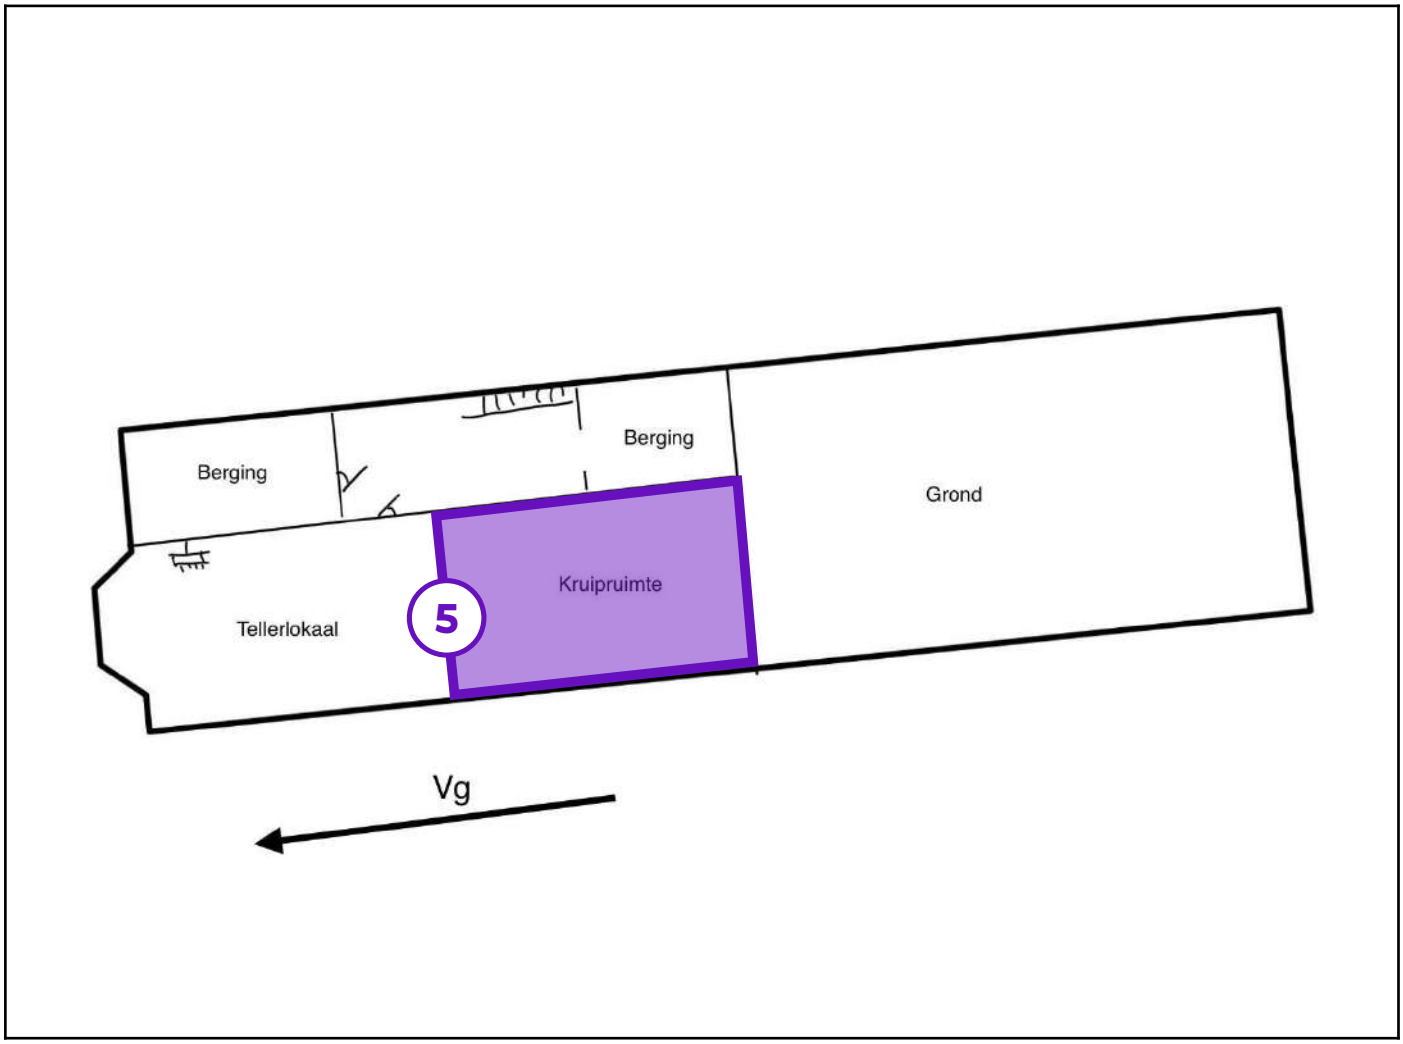
Plan 1.2: Kelder

Beschrijving	Type	Actie
5. Kruipkelder	Beperking	-

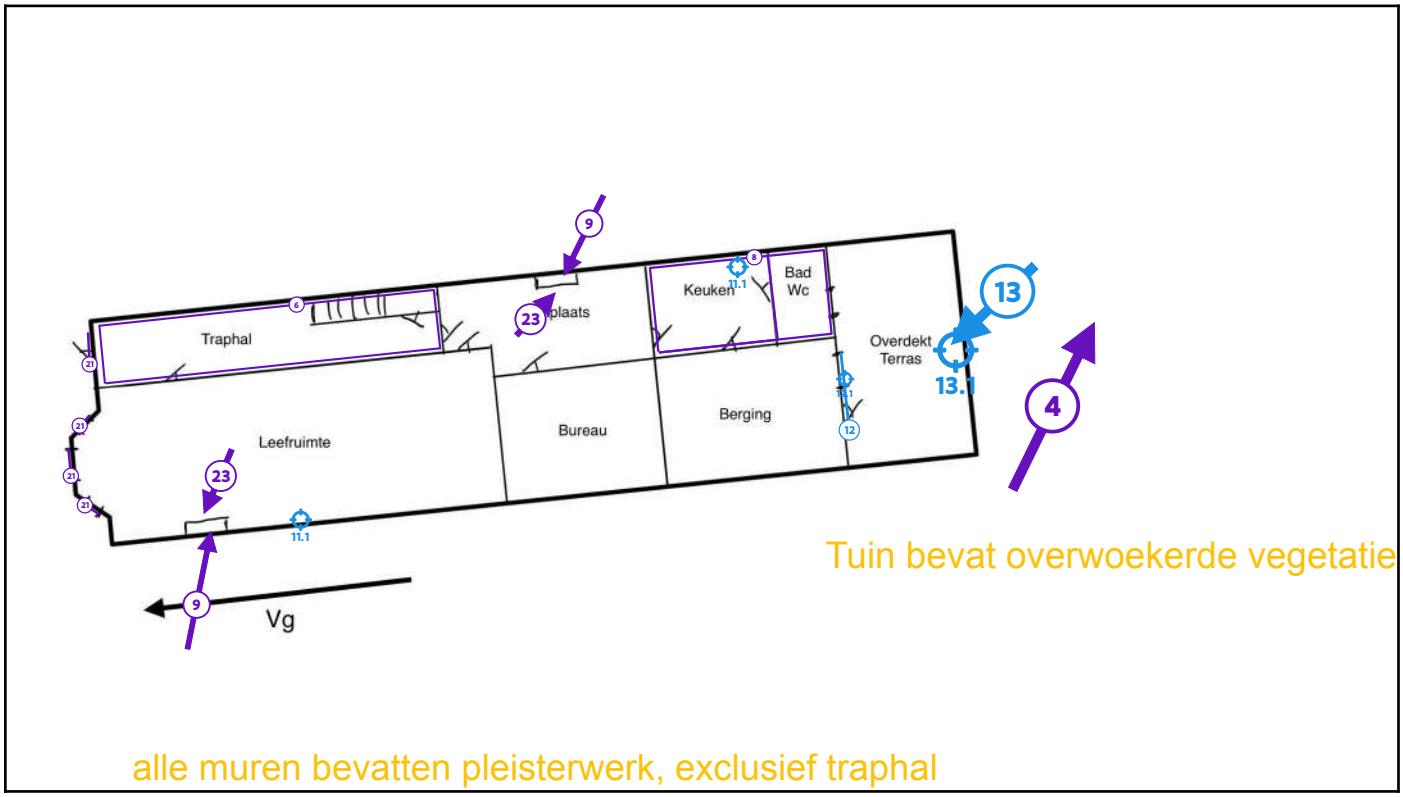
Plan 1.3: Gelijkvloers

Beschrijving	Type	Actie
4. Overwoekerde vegetatie	Beperking	-
6. Valse wand(en)/voorzetwand(en) - Gipskarton-Pvc-hout	Advies	-
8. Tegellijm achter wandtegels & plinten	Advies	-
9. Binnenzijde technische schacht/schouw	Advies	-
11. Pleisterwerk wanden	Geen asbest	-
11.1 Code: M01	Mengmonster	-
12. Mastiek/kit tussen glas en profiel - buiten houten ramen	Geen asbest	-
12.1 Code: M06	Puntmonster	-
13. Asbestcementkoker terras	Geen asbest	-

13.1 Code: M02	Puntmonster	-
21. Afkittingsmateriaal (mastiek,kit,...) aan schrijnwerk - Niet aanwezig	Overige ruimte of materiaal	-
23. Materialen aan de kachels(dichtingen, isol mat,..)niet inspecteerbaar	Overige ruimte of materiaal	-

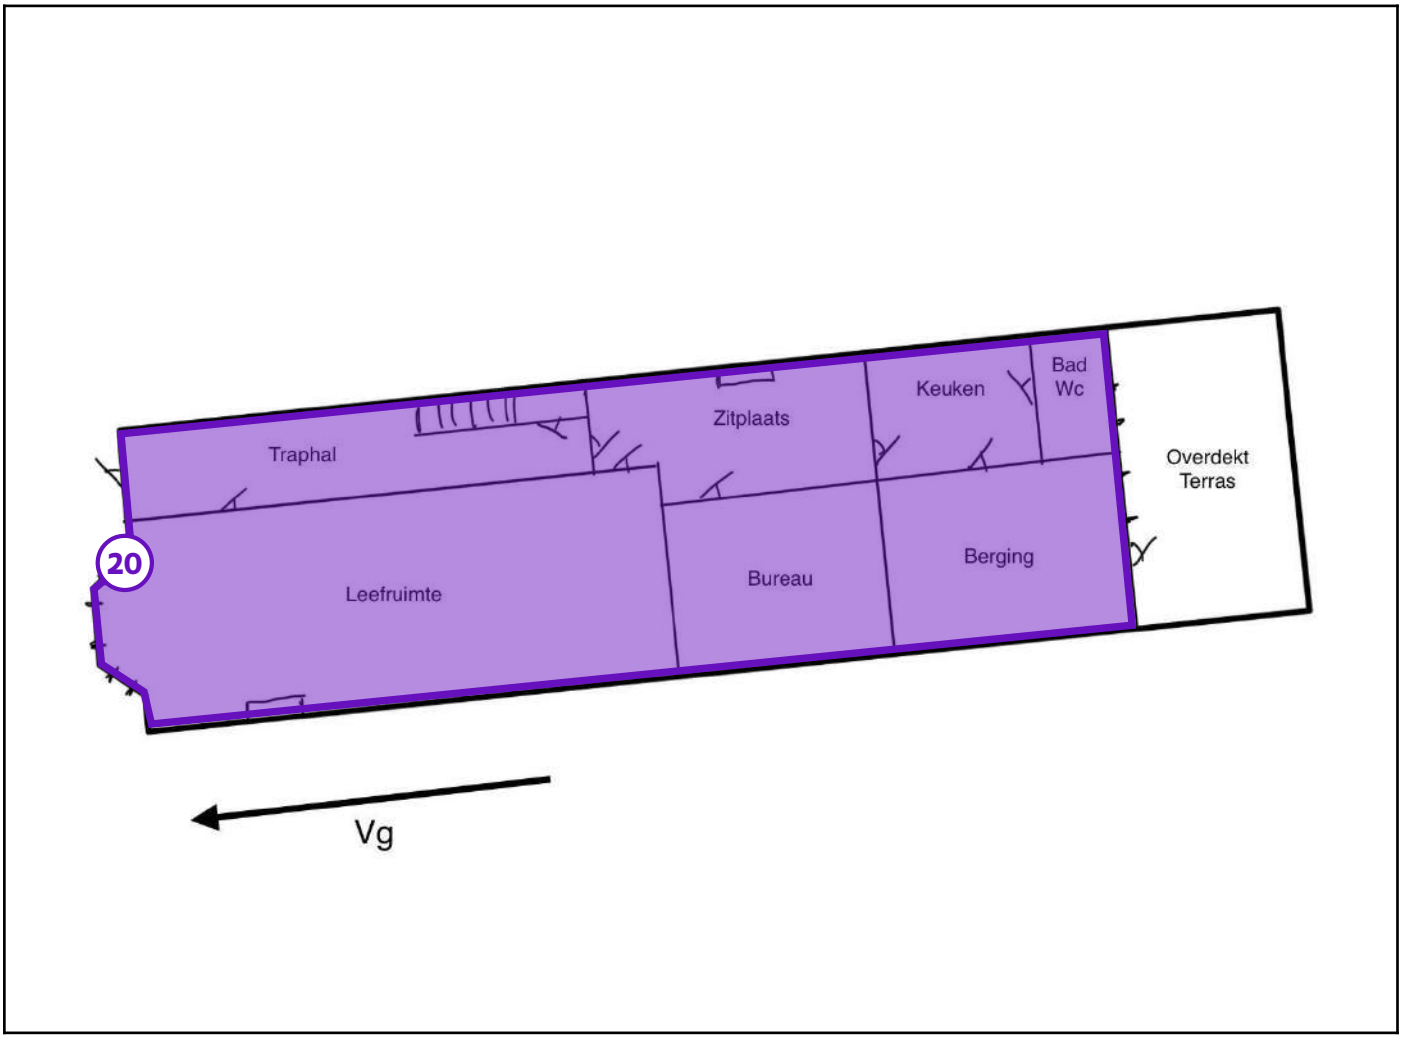
Plan 1.4: Gelijkvloers

Beschrijving	Type	Actie
20. Plafondafwerking in gipskarton/hout/pvc	Overige ruimte of materiaal	-

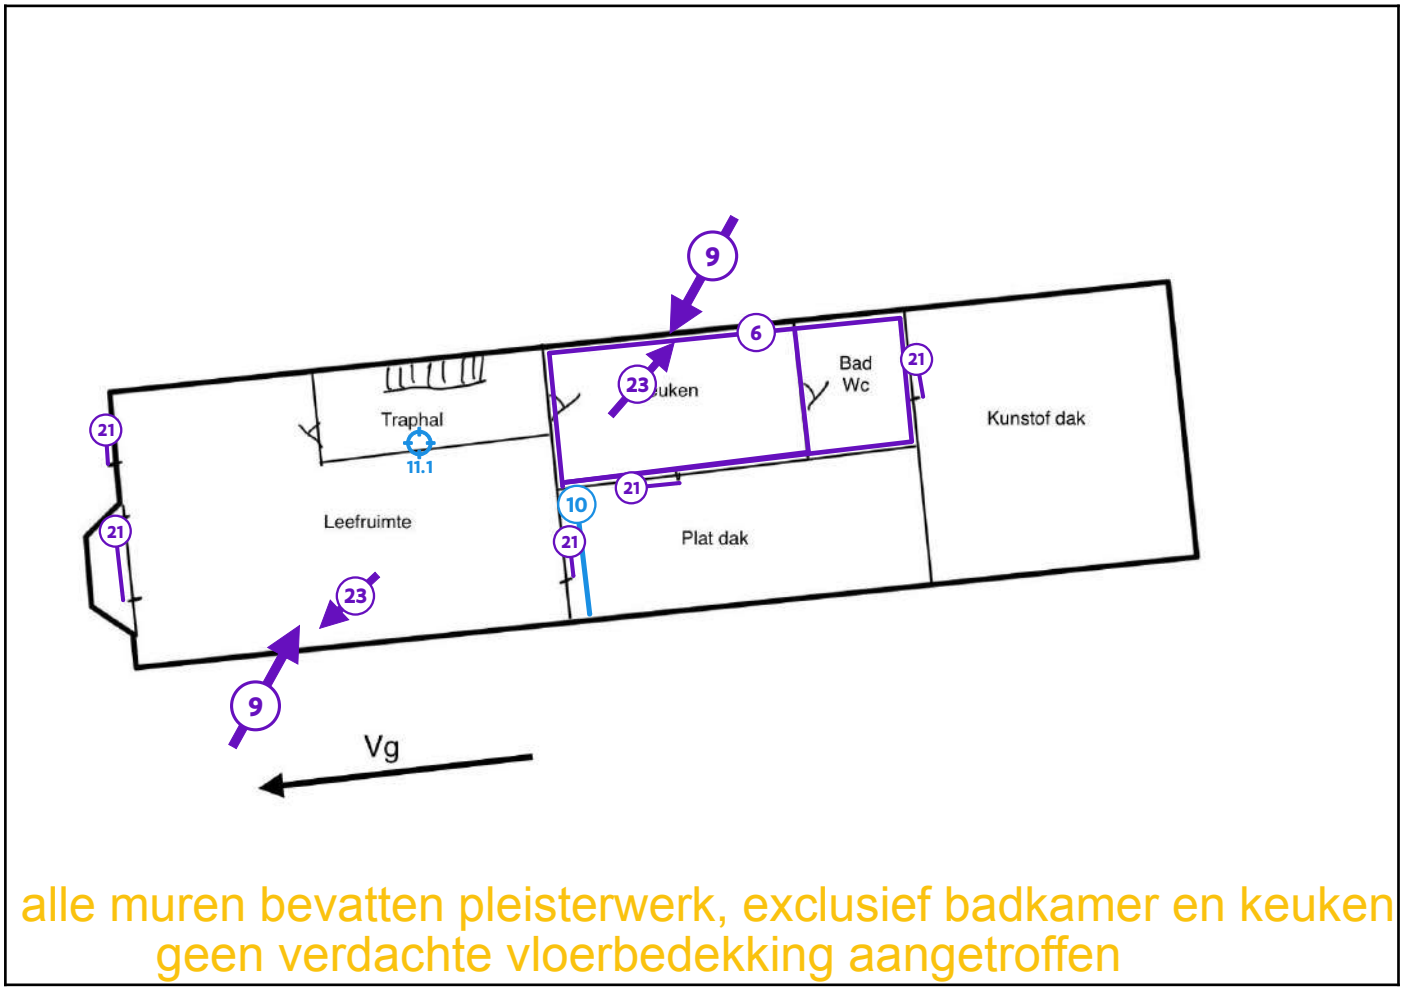
Plan 1.5: Verdieping +1

alle muren bevatten pleisterwerk, exclusief badkamer en keuken
geen verdachte vloerbedekking aangetroffen

Beschrijving	Type	Actie
6. Valse wand(en)/voorzetwand(en) - Gipskarton-Pvc-hout	Advies	-
7. Vloerbedekking - Niet verdacht	Advies	-
9. Binnenzijde technische schacht/schouw	Advies	-
10. Cementering achtergevel	Geen asbest	-
11. Pleisterwerk wanden	Geen asbest	-
11.1 Code: M01	Mengmonster	-

21. Afkittingsmateriaal (mastiek,kit,...) aan schrijnwerk - Niet aanwezig	Overige ruimte of materiaal	-
23. Materialen aan de kachels(dichtingen, isol mat,.)niet inspecteerbaar	Overige ruimte of materiaal	-

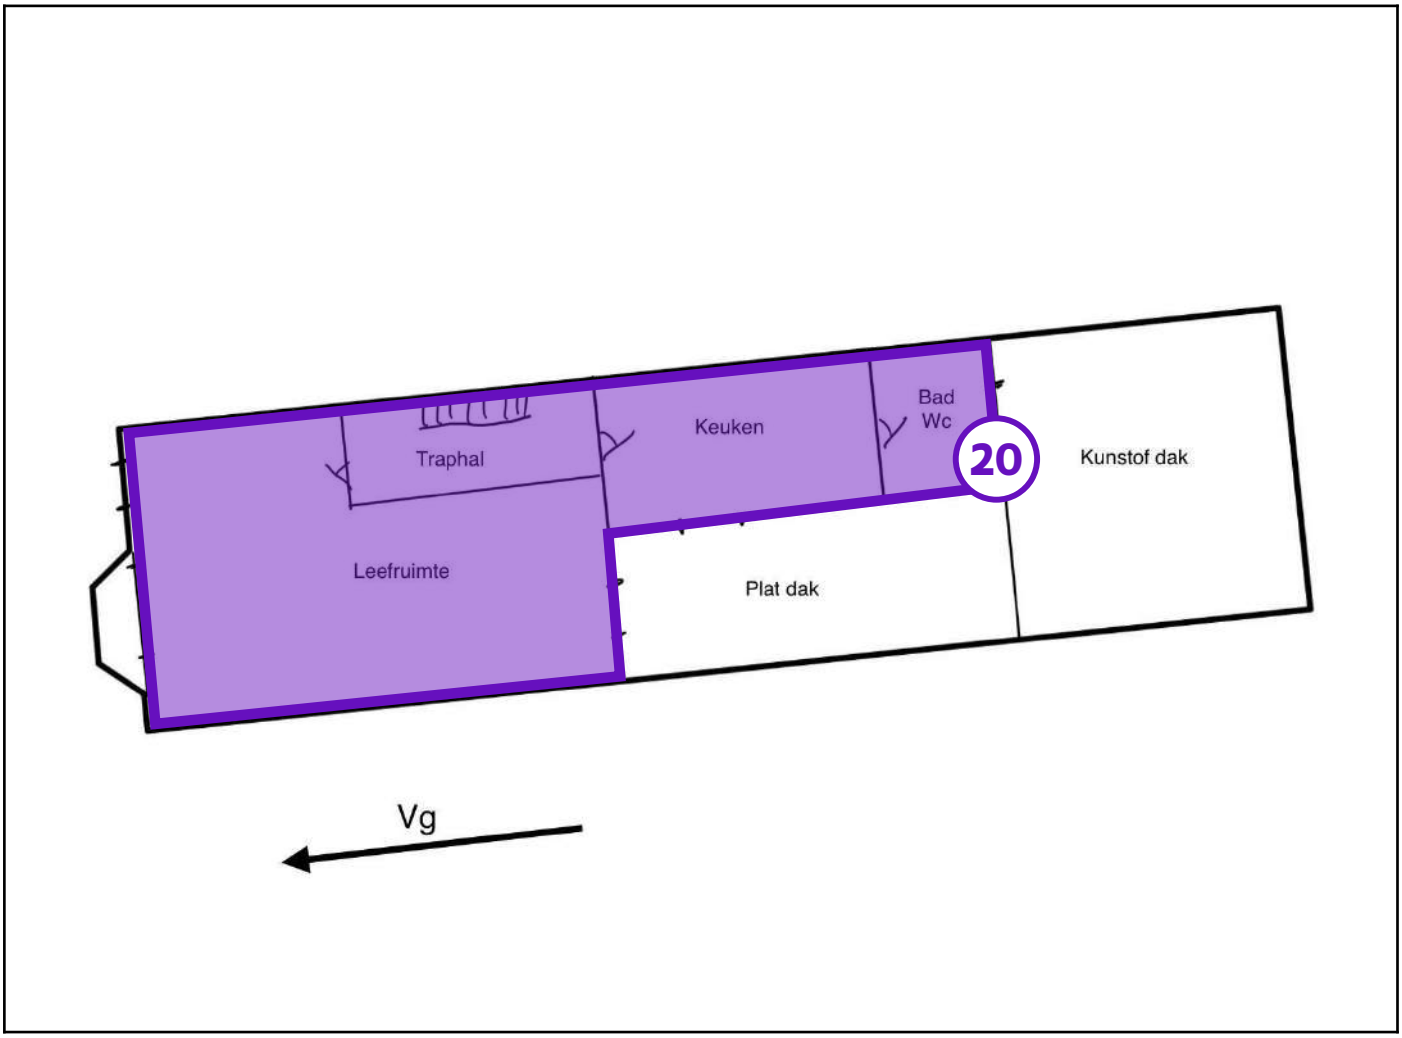
Plan 1.6: Verdieping +1

Beschrijving	Type	Actie
20. Plafondafwerking in gipskarton/hout/pvc	Overige ruimte of materiaal	-

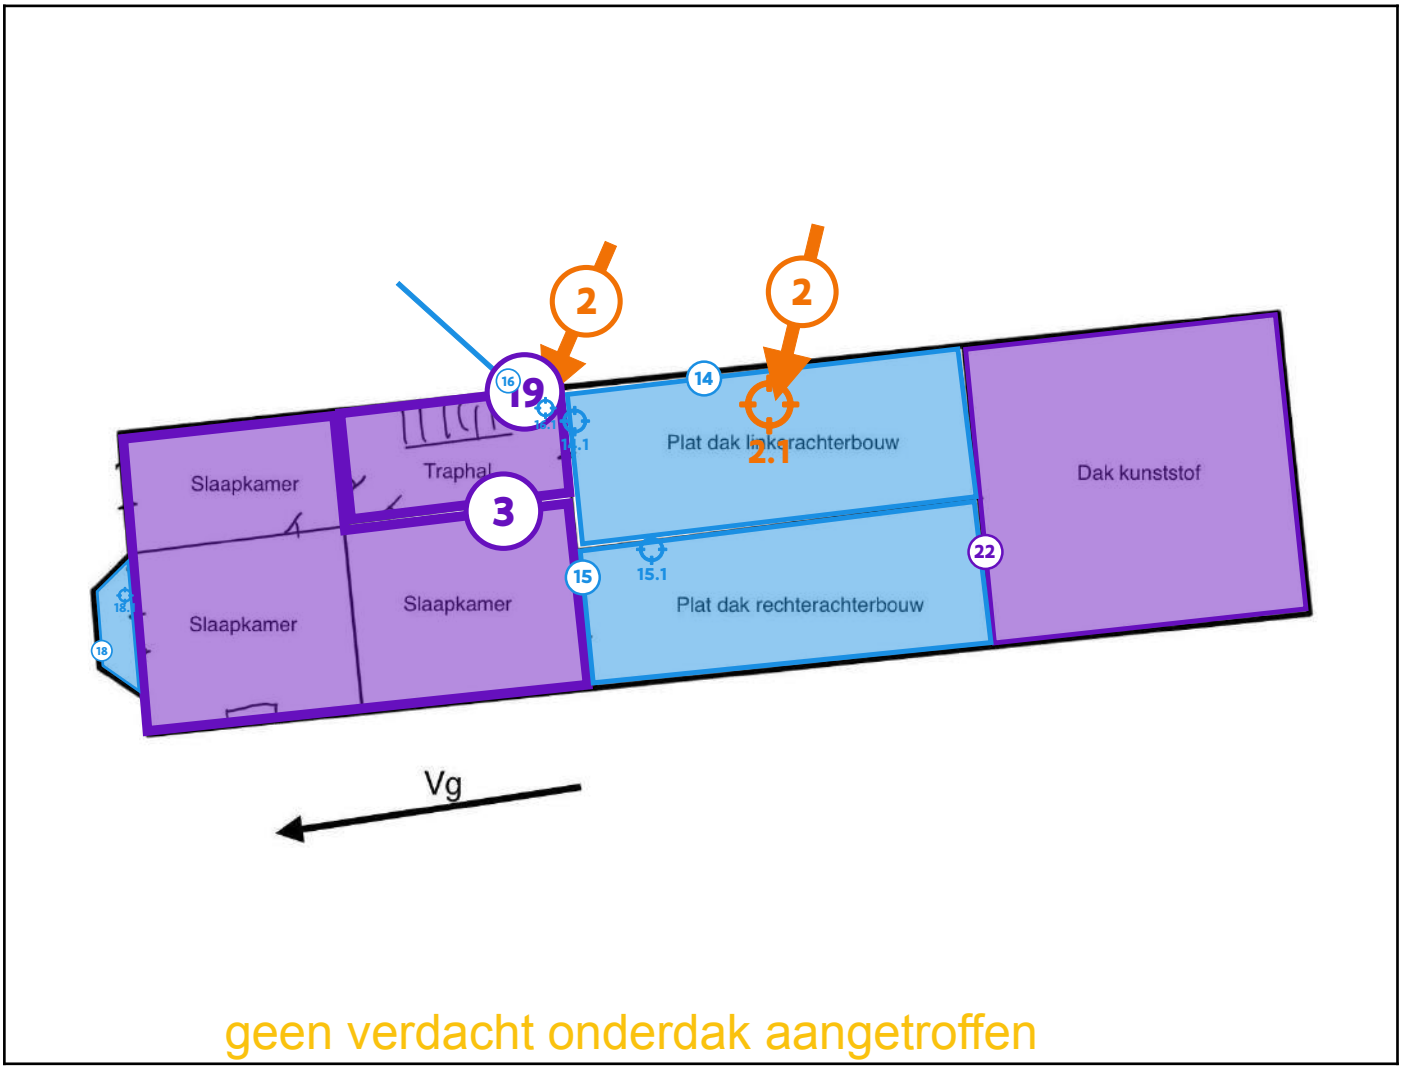
Plan 1.9: Dakbedekking + onderdak

Beschrijving	Type	Actie
2. Schouwbuis in gesloten systeem	Asbestmateriaal	Verwijderen
2.1 Code: M08	Puntmonster	-
3. Dakbedekking (>3,50m)	Beperking	-
14. Dakbedekking linkerachterbouw Roofing	Geen asbest	-
14.1 Code: M04	Puntmonster	-
15. Dakbedekking rechterachterbouw Roofing	Geen asbest	-

15.1 Code: M05	Puntmonster	-
16. Schouwbekleding - roofing	Geen asbest	-
16.1 Code: M09	Puntmonster	-
18. Dakbedekking erker Roofing	Geen asbest	-
18.1 Code: M03	Puntmonster	-
19. Dakbedekking hoofdbouw niet verdacht	Overige ruimte of materiaal	-
22. Dakbedekking terras niet verdacht	Overige ruimte of materiaal	-
26. Onderdak - niet verdacht	Overige ruimte of materiaal	-
