Asbestinventarisattest

Trappistenweg 3, 8978 Poperinge

Attestnummer : **20261016-000255.000**
Uitgegeven op : **16.10.2026**
Geldig tot : **16.10.2031**

Niet-asbestveilig

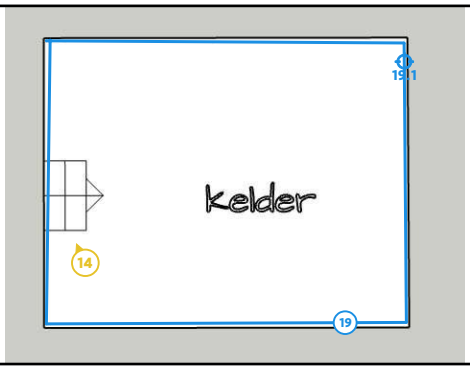
Plan 1.1: kelder

Beschrijving	Type	Actie
14. bakelieten toepassingen	Asbestmateriaal	Zorgvuldig beheren
19. cementering binnen	Geen asbest	-
19.1 Code: MS02	Mengmonster	-

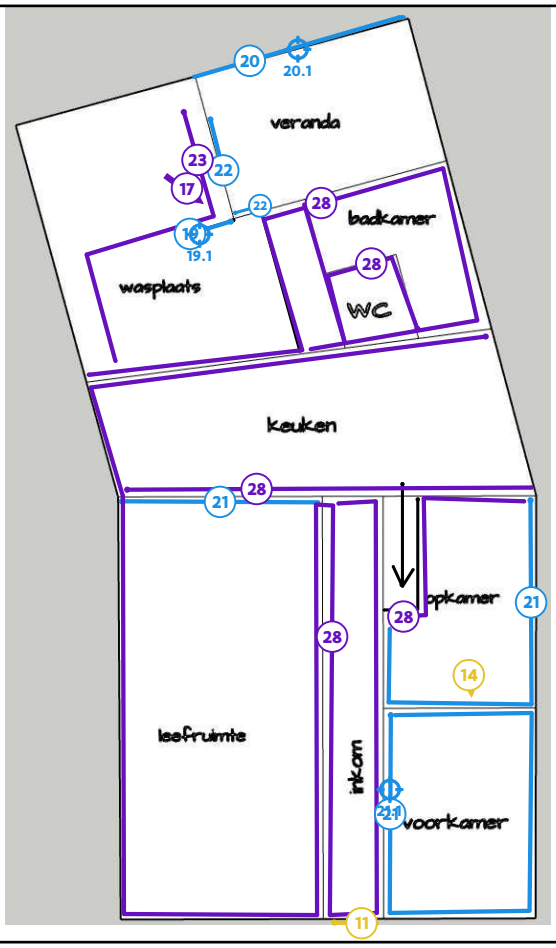
Plan 1.2: gelijkvloers

Beschrijving	Type	Actie
11. glasalplaat voordeur	Asbestmateriaal	Zorgvuldig beheren
14. bakelieten toepassingen	Asbestmateriaal	Zorgvuldig beheren
17. stookketel met bouwjaar 1997	Beperking	-
19. cementering binnen	Geen asbest	-
19.1 Code: MS02	Mengmonster	-
20. cementering buiten	Geen asbest	-
20.1 Code: MS03	Mengmonster	-
21. pleisterwerk muren	Geen asbest	-

21.1 Code: MS01	Mengmonster	-
22. mastiek ramen	Geen asbest	-
23. niet verdachte leidingisolatie	Overige ruimte of materiaal	-
28. geen pleister waarneembaar	Overige ruimte of materiaal	-

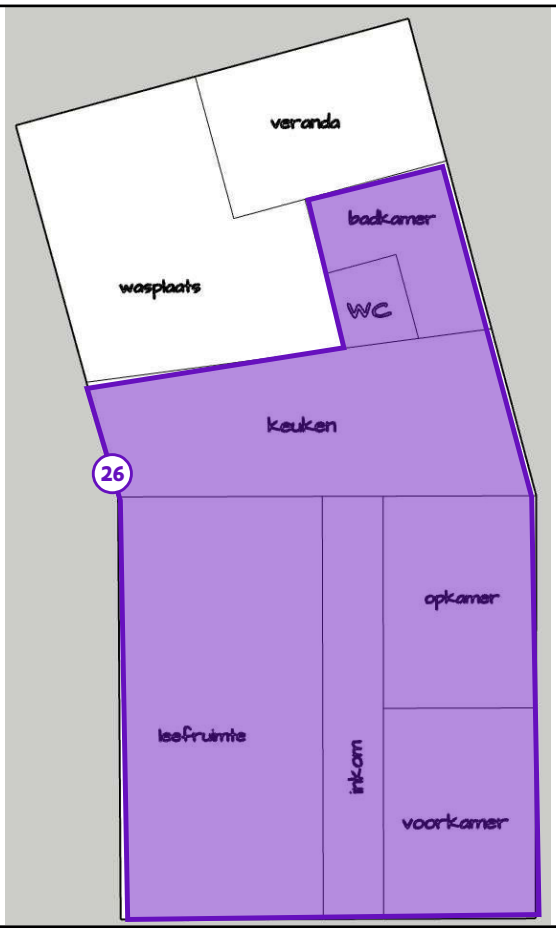
Plan 1.3: gelijkvloers

Beschrijving	Type	Actie
26. geen pleister aan plafond waarneembaar	Overige ruimte of materiaal	-

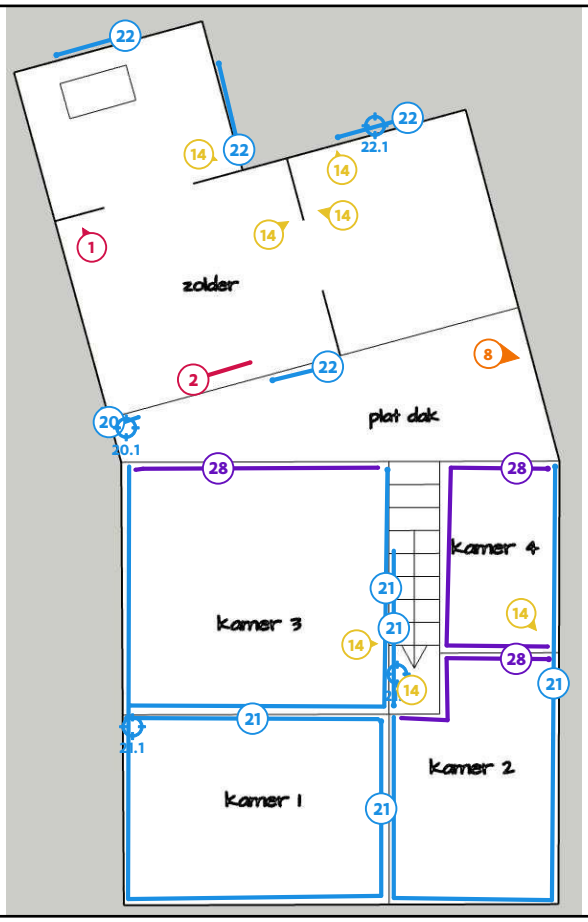
Plan 1.4: verdieping 1

Beschrijving	Type	Actie
1. losse golfplaat op zolder	Asbestmateriaal	Dringend verwijderen
2. cementbuis op zolder	Asbestmateriaal	Dringend verwijderen
8. asbestcement rookgasafvoer op plat dak	Asbestmateriaal	Verwijderen
14. bakelieten toepassingen	Asbestmateriaal	Zorgvuldig beheren
20. cementering buiten	Geen asbest	-
20.1 Code: MS03	Mengmonster	-
21. pleisterwerk muren	Geen asbest	-
21.1 Code: MS01	Mengmonster	-

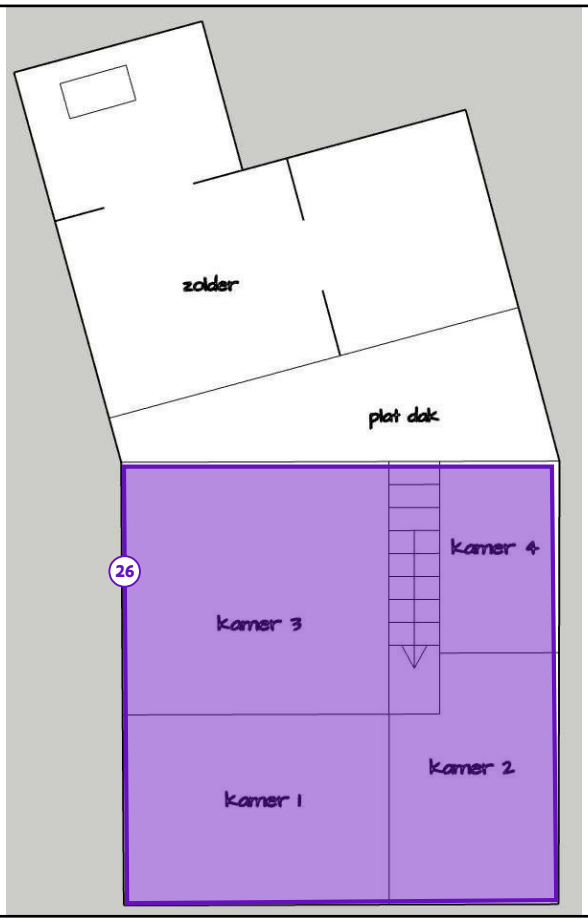
Plan 1.5: verdieping 1

Beschrijving	Type	Actie
26. geen pleister aan plafond waarneembaar	Overige ruimte of materiaal	-

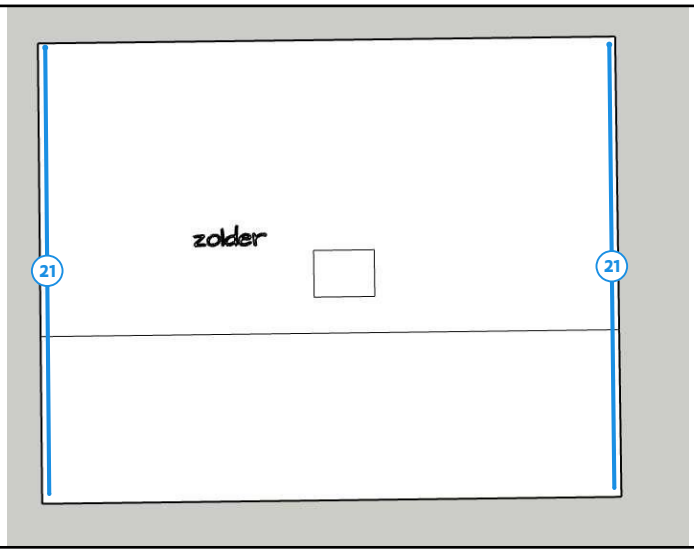
Plan 1.6: zolder

Beschrijving	Type	Actie
21. pleisterwerk muren	Geen asbest	-

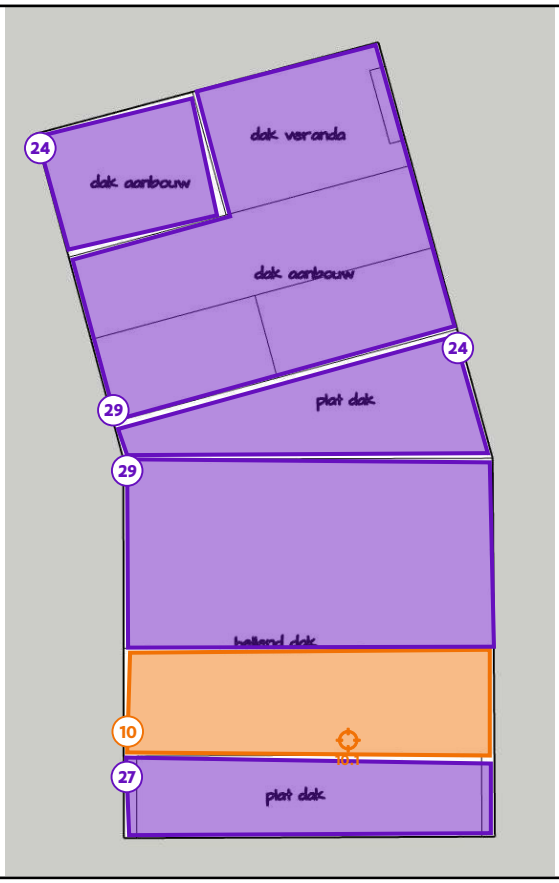
Plan 1.7: plan onderdak

Beschrijving	Type	Actie
10. menusieriteplaten onderdak	Asbestmateriaal	Maatregelen nemen
10.1 Code: PS04	Puntmonster	-
24. niet verdacht onderdak	Overige ruimte of materiaal	-
27. geen onderdak waarneembaar	Overige ruimte of materiaal	-
29. geen onderdak aanwezig	Overige ruimte of materiaal	-

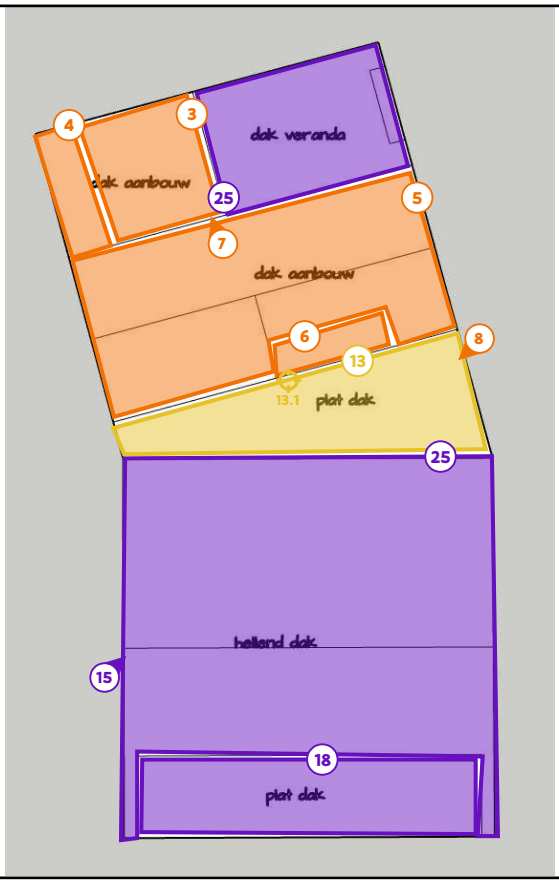
Plan 1.8: dakplan

Beschrijving	Type	Actie
3. rode golfplaten hoge aanbouw	Asbestmateriaal	Verwijderen
4. golfplaten grijs hoge aanbouw	Asbestmateriaal	Verwijderen
5. grijze golfplaten dak aanbouw	Asbestmateriaal	Verwijderen
6. golfplaten rood aanbouw	Asbestmateriaal	Verwijderen
7. asbestcement rookgasafvoer op aanbouw	Asbestmateriaal	Verwijderen
8. asbestcement rookgasafvoer op plat dak	Asbestmateriaal	Verwijderen
13. roofing plat dak keuken	Asbestmateriaal	Zorgvuldig beheren
13.1 Code: PS06	Puntmonster	-
15. schoorsteen hellend dak	Beperking	-

18. plat dak voorgevel	Beperking	-
25. niet verdachte dakbedekking	Overige ruimte of materiaal	-

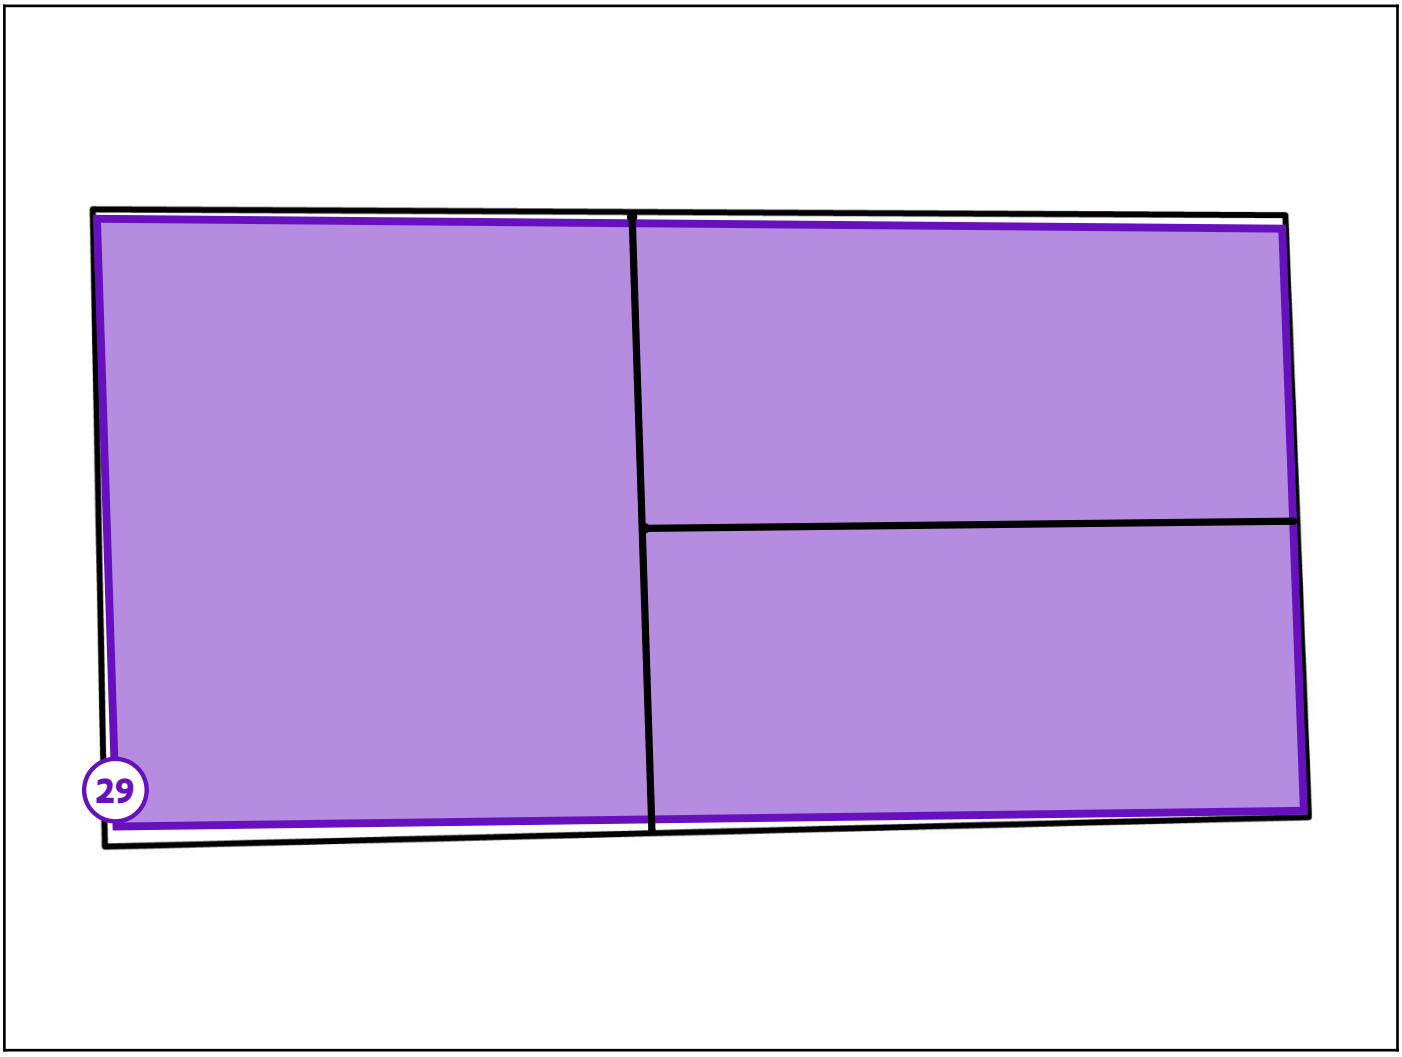
Plan 2.2: tuinhuis onderdakplan

Beschrijving	Type	Actie
29. geen onderdak aanwezig	Overige ruimte of materiaal	-

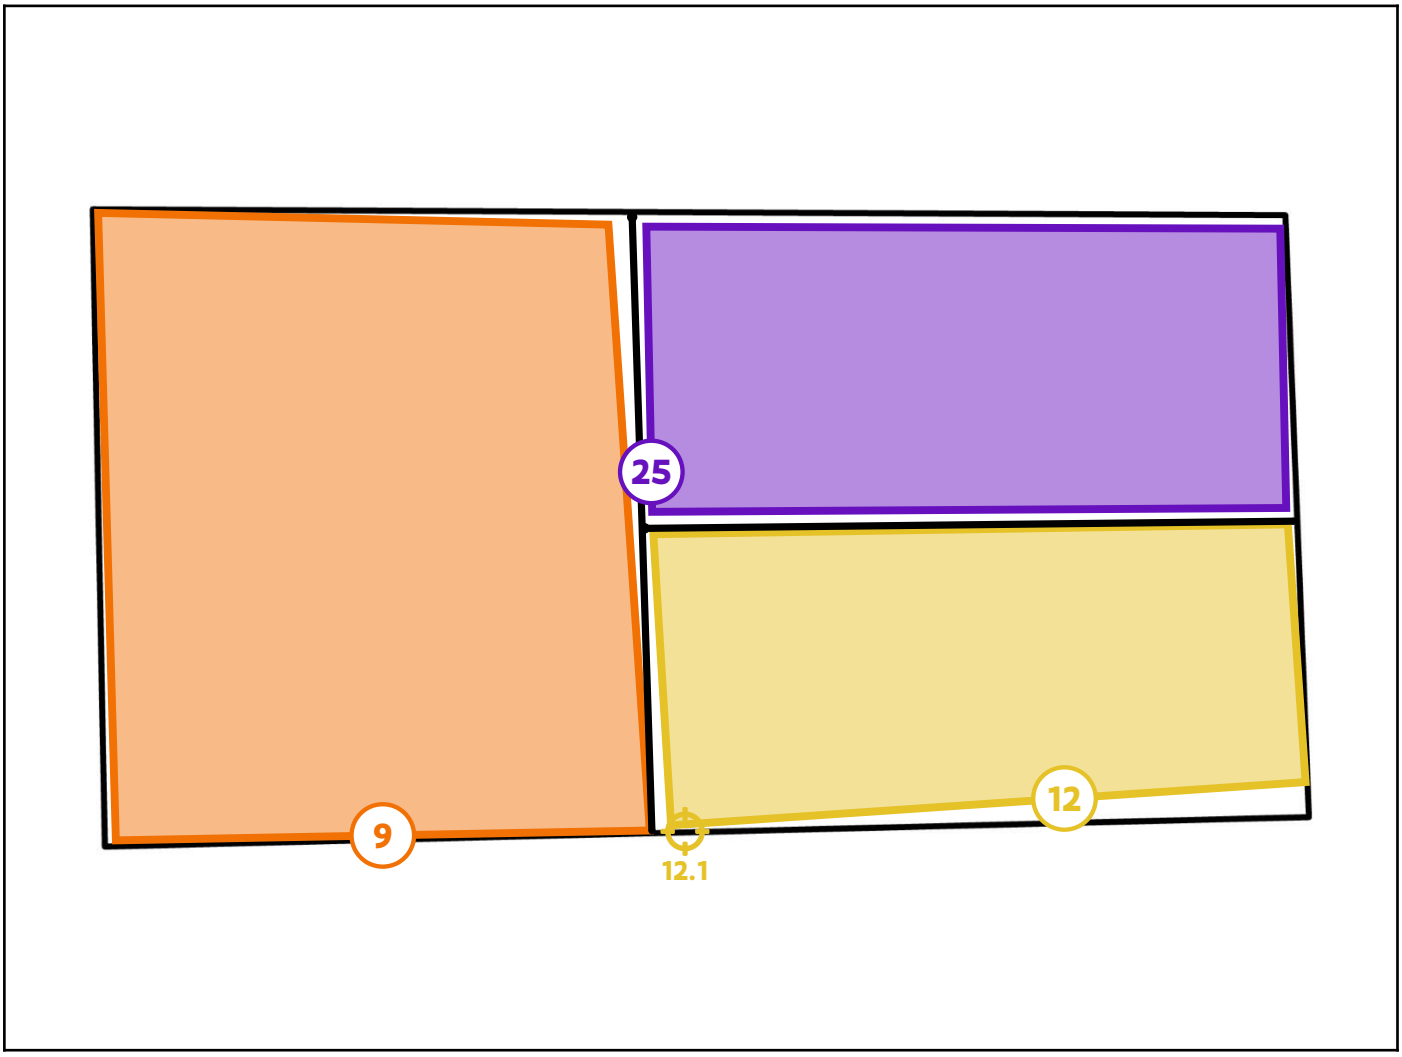
Plan 2.3: tuinhuis dakplan

Beschrijving	Type	Actie
9. golfplaten dak tuinhuis	Asbestmateriaal	Verwijderen
12. bitumen golfplaten tuinhuis	Asbestmateriaal	Zorgvuldig beheren
12.1 Code: PS07	Puntmonster	-
25. niet verdachte dakbedekking	Overige ruimte of materiaal	-

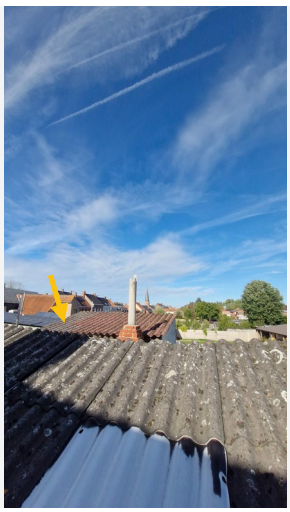
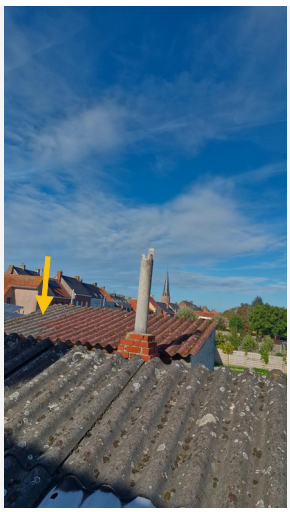
Fiche 4: golfplaten grijs hoge aanbouw

Het asbestmateriaal valt onder de mijlpaal van 2034.

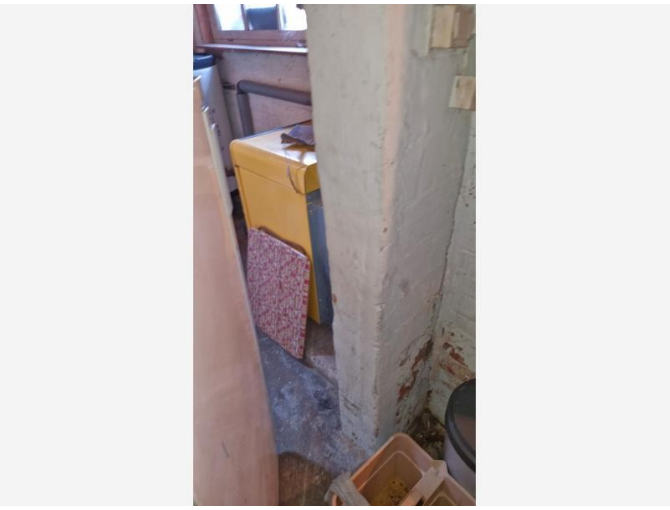
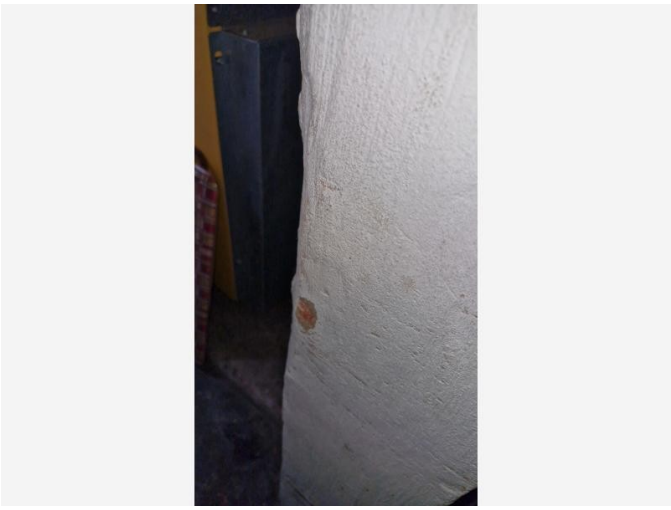
Fiche 19: cementering binnen

Geen asbest
