Asbestinventarisattest

Hulsberg 4, 3010 Leuven

Attestnummer : **20260902-000159.000**
Uitgegeven op : **02.09.2026**
Geldig tot : **02.09.2036**

Niet-asbestveilig

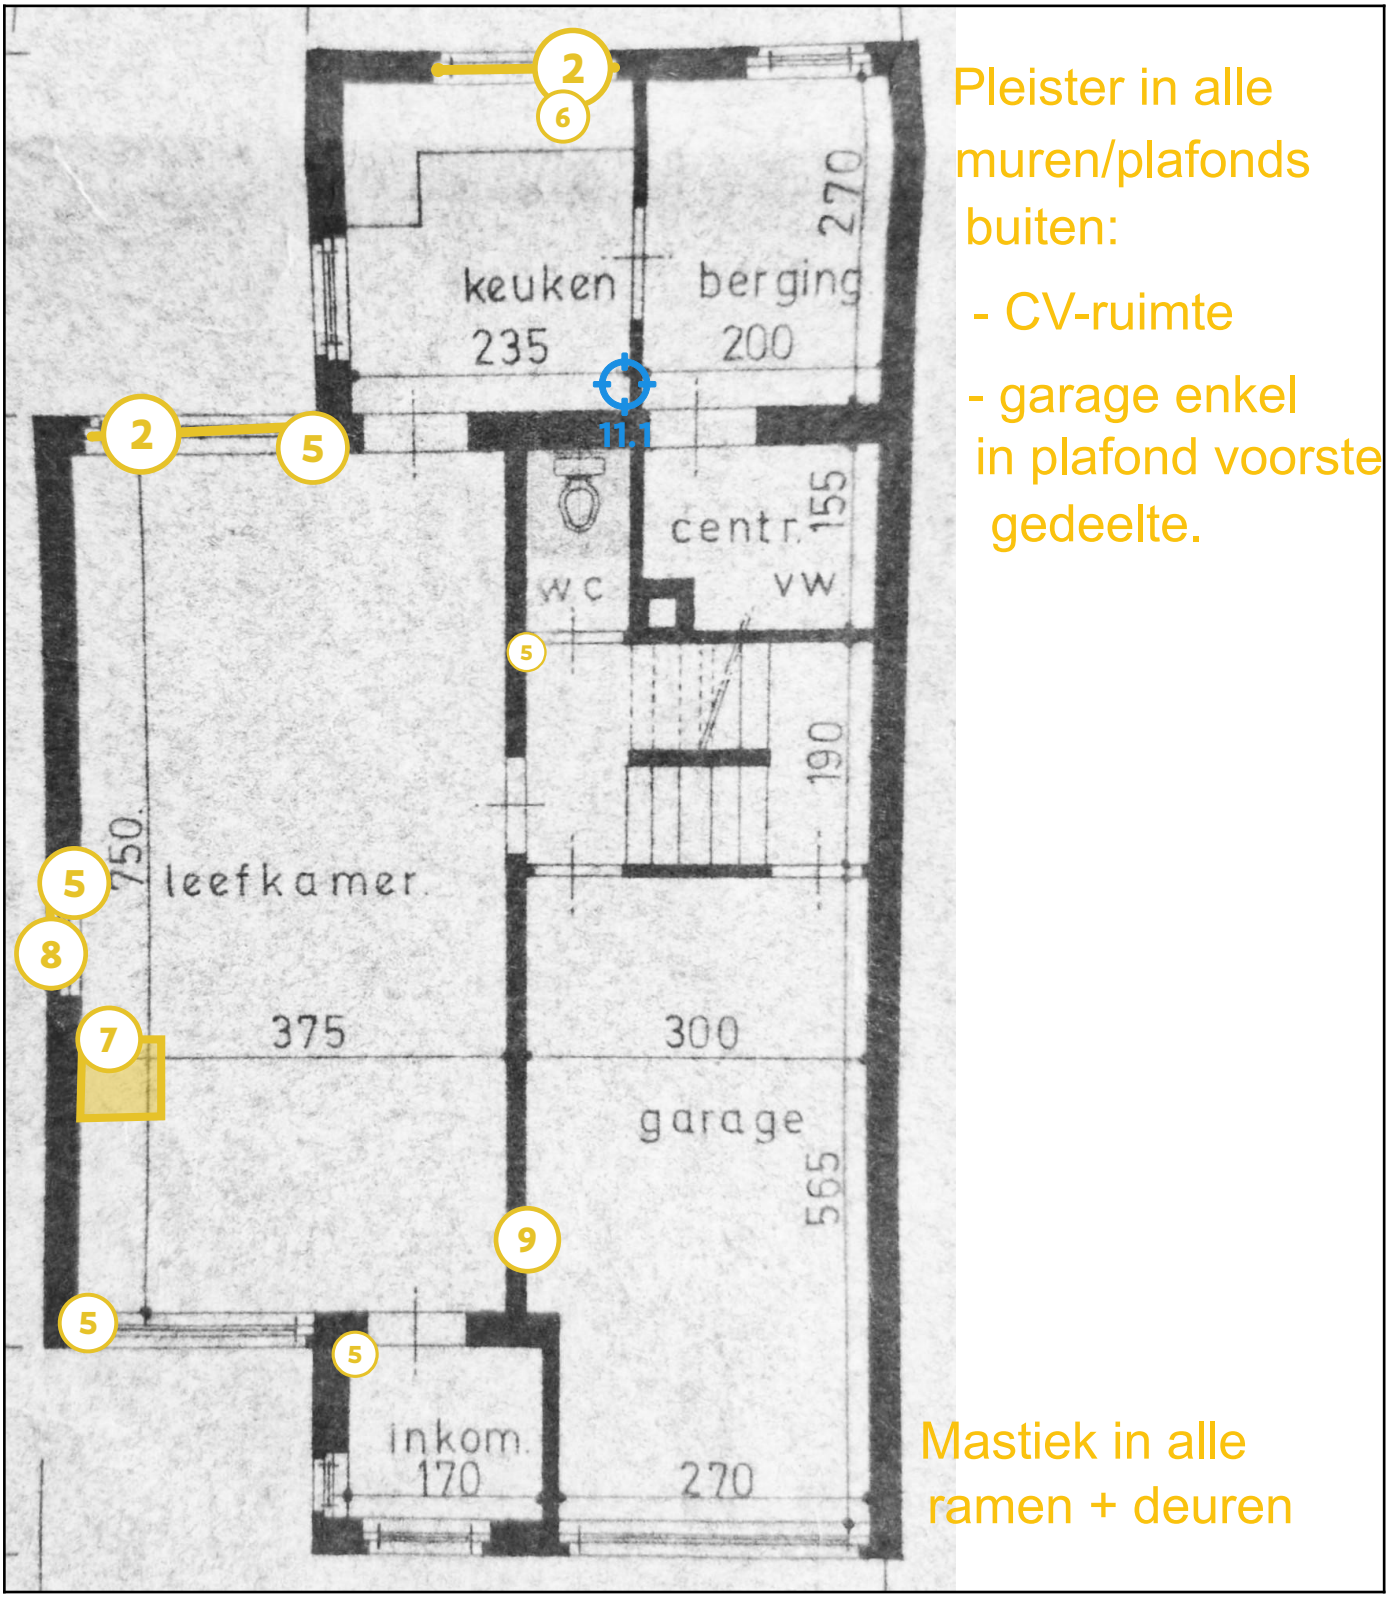
Plan 1.1: Hoofdgebouw gelijkvloers

2. Vensterbanken - massal	Asbestmateriaal	Zorgvuldig beheren
3. Ramen/deuren - mastiek	Asbestmateriaal	Zorgvuldig beheren
5. Bakeliet radiatorkranen + WC bril	Asbestmateriaal	Zorgvuldig beheren
6. Keuken - coating wasbak	Asbestmateriaal	Zorgvuldig beheren
7. Living - massal plaat schouw	Asbestmateriaal	Zorgvuldig beheren
8. Raam - plaat glasal	Asbestmateriaal	Zorgvuldig beheren
9. Bakeliet - verdeeldoos	Asbestmateriaal	Zorgvuldig beheren
11. Pleister muren	Geen asbest	-
11.1 Code: MM01	Mengmonster	-

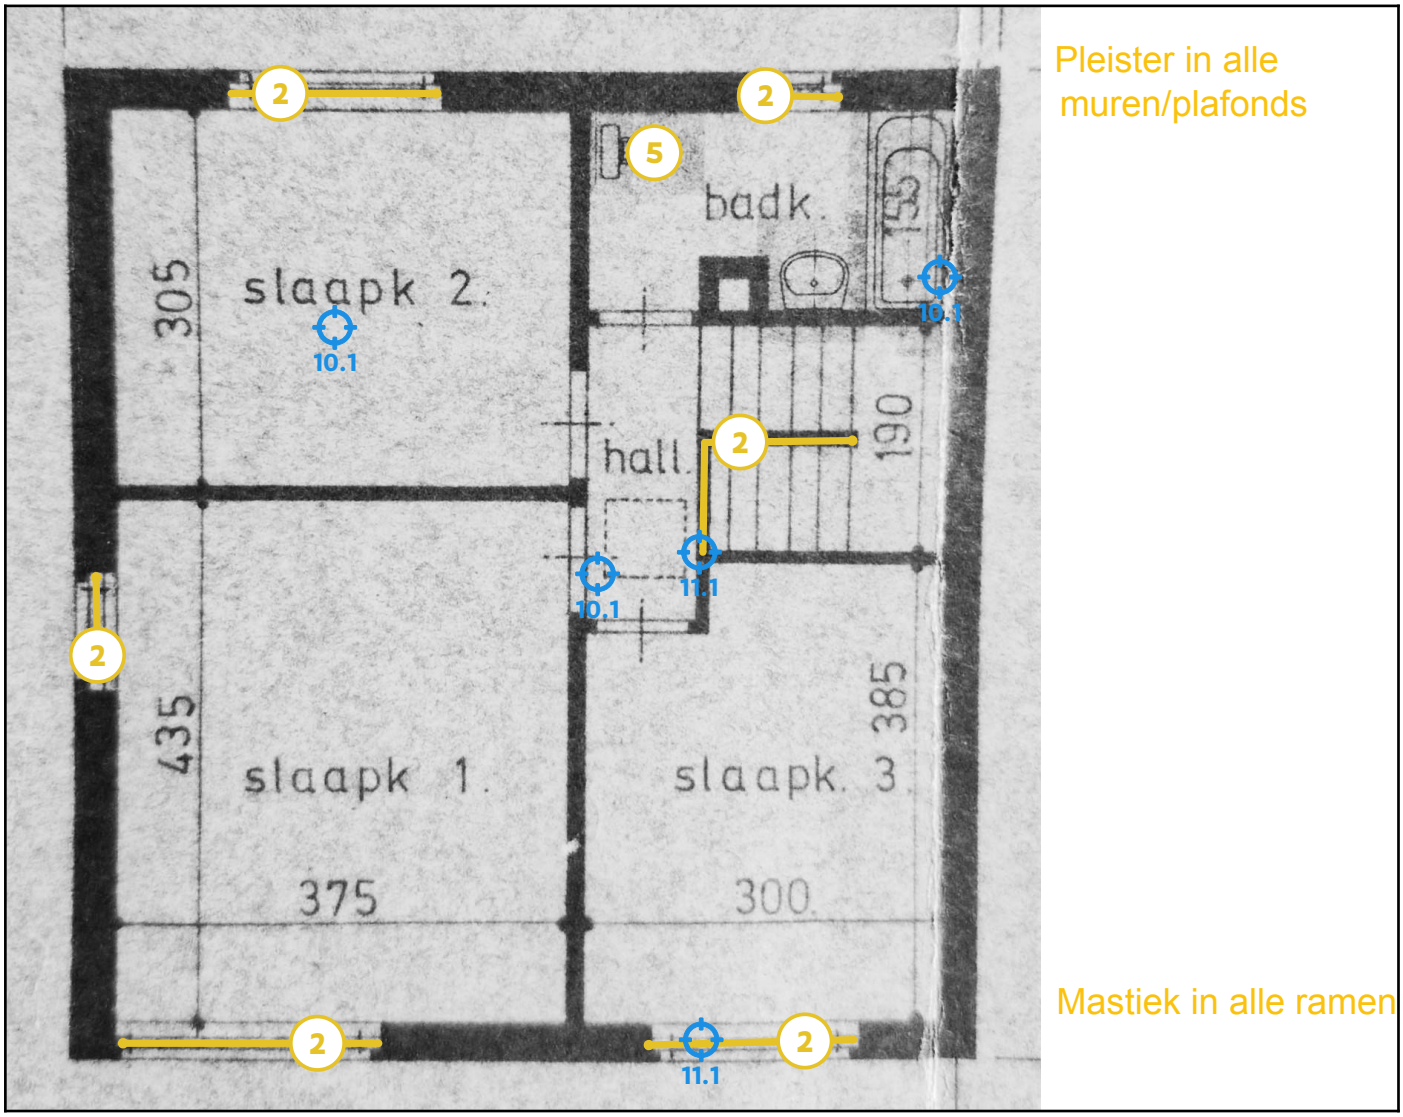
Plan 1.2: Hoofdgebouw 1ste verdiep

Beschrijving	Type	Actie
2. Vensterbanken - massal	Asbestmateriaal	Zorgvuldig beheren
5. Bakeliet radiatorkranen + WC bril	Asbestmateriaal	Zorgvuldig beheren
10. Pleister plafond	Geen asbest	-
10.1 Code: MM02	Mengmonster	-
11. Pleister muren	Geen asbest	-
11.1 Code: MM01	Mengmonster	-

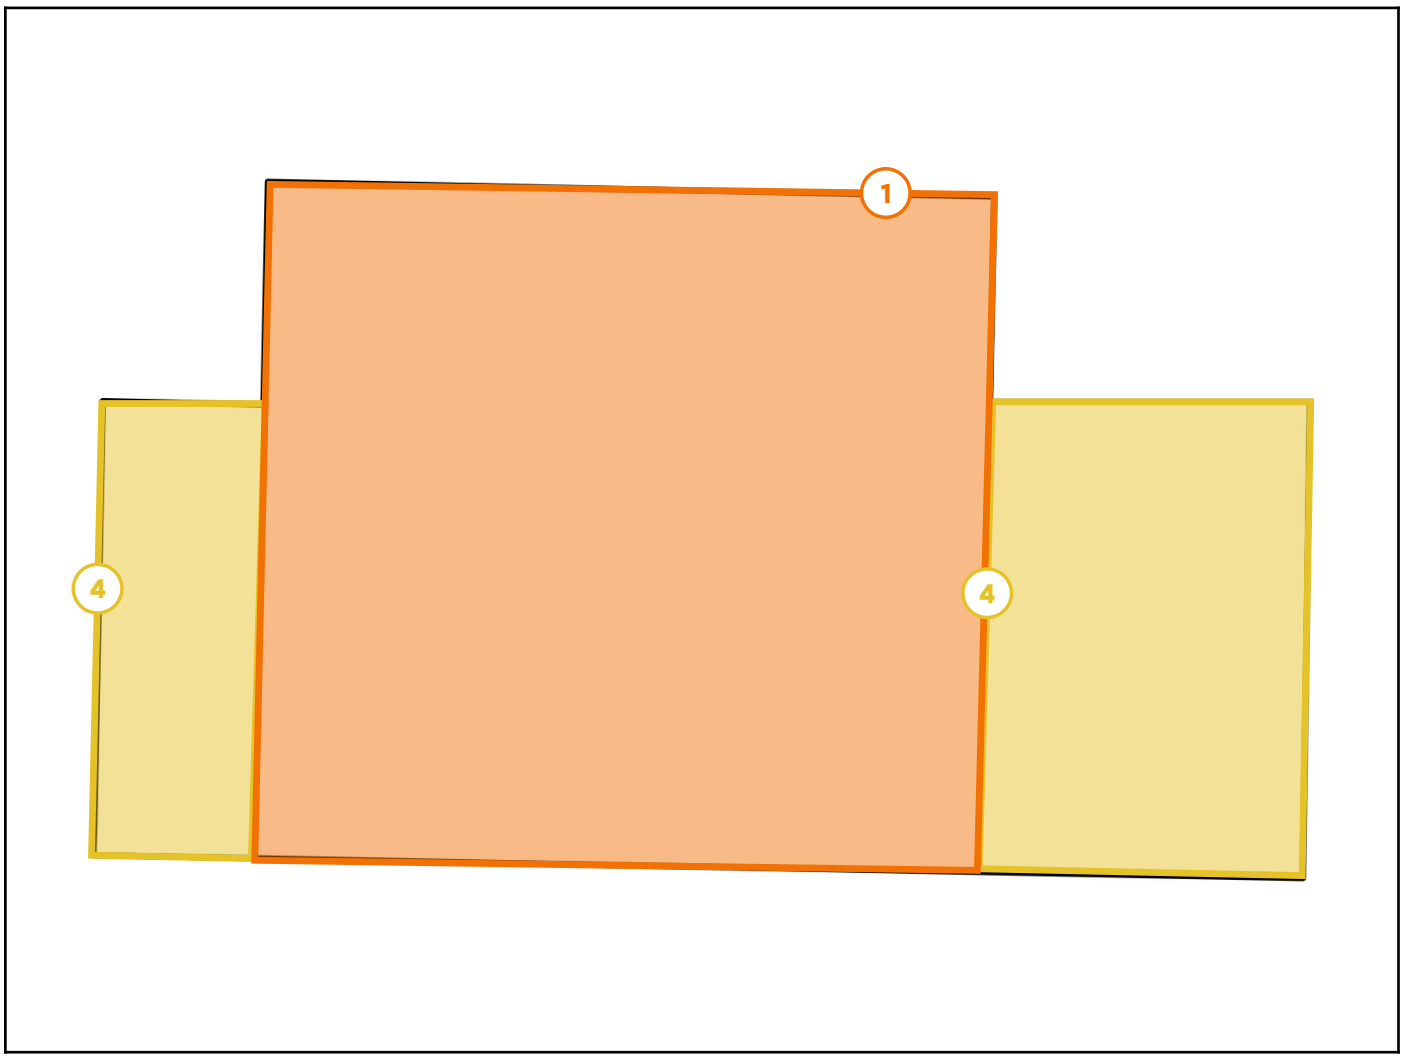
Plan 1.4: Hoofdgebouw dak

Beschrijving	Type	Actie
1. Dak - leien	Asbestmateriaal	Verwijderen
4. Dak - roofing	Asbestmateriaal	Zorgvuldig beheren

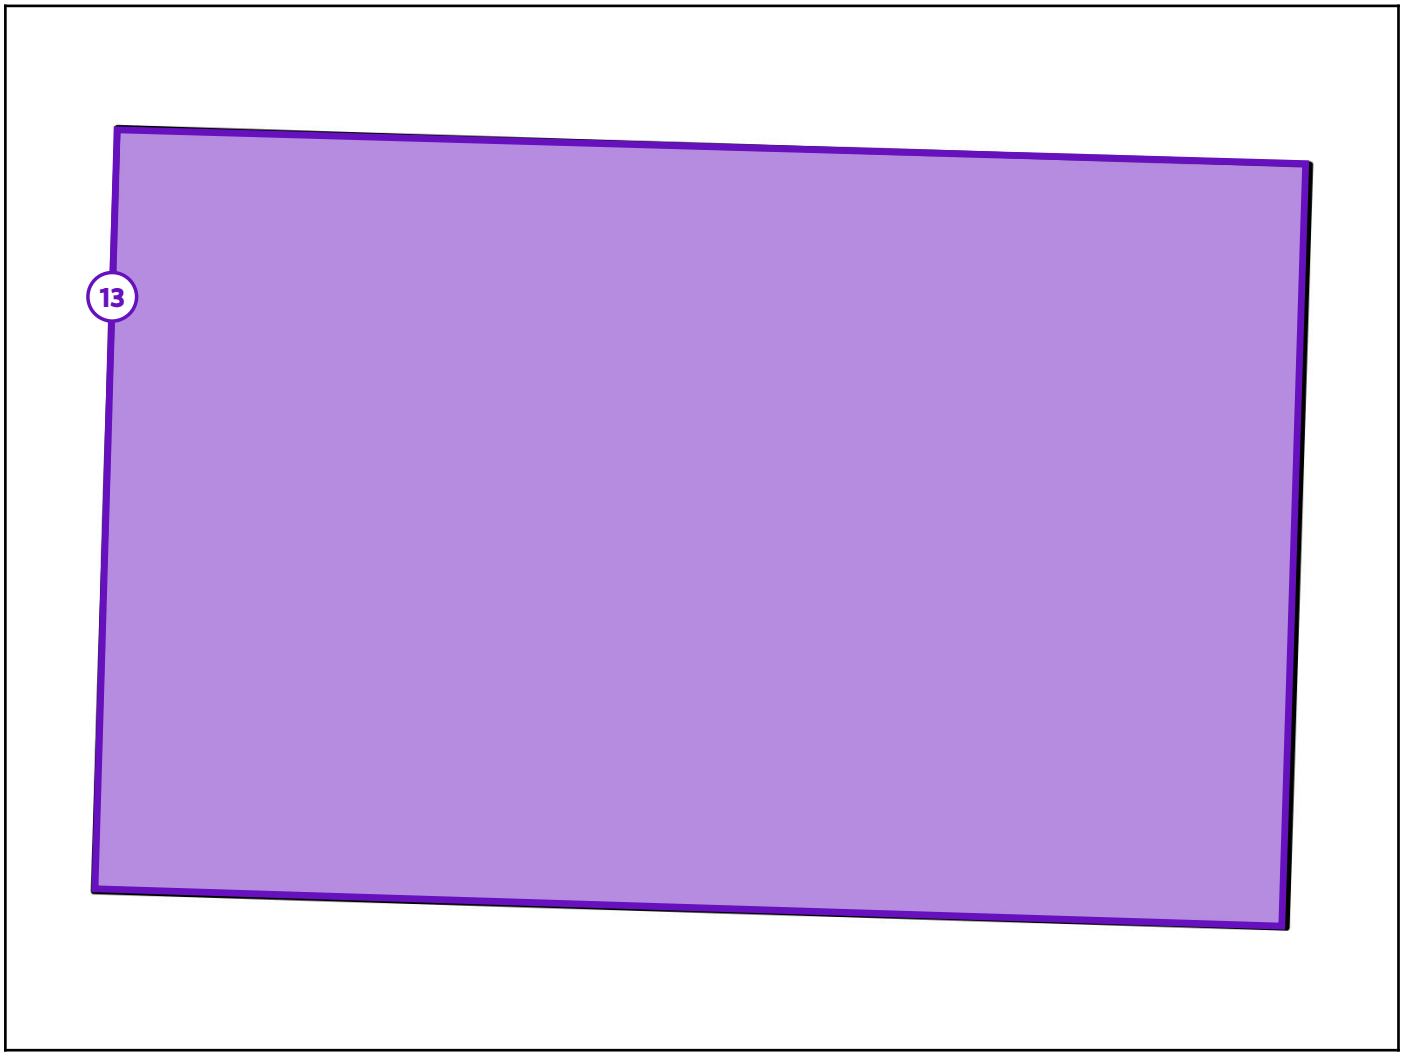
Plan 2.1: Tuinhuis plan

Beschrijving	Type	Actie
13. Dakbedekking tuinhuis - metalen platen	Overige ruimte of materiaal	-

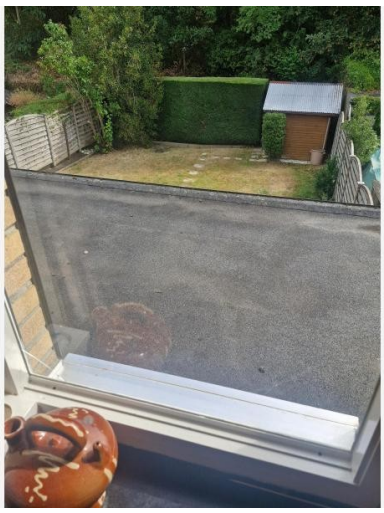
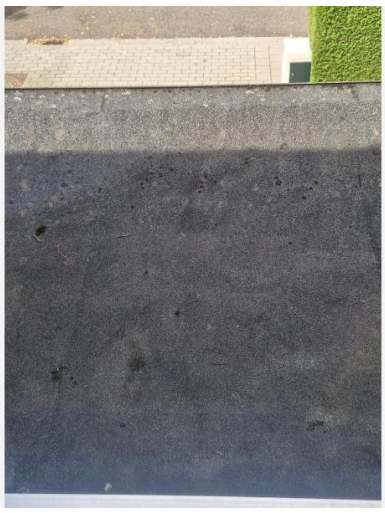
Fiche 4: Dak - roofing

Eindbeoordeling materiaalrisico	Zeer laag materiaalrisico en/of zeer lage kans op vezelvrijgave

Gebondenheid	Categorie 1: hechtgebonden in oorsprong
Asbestsoort (vezeltype)	Alleen chrysotiel aanwezig
Asbestconcentratie	Laag (< 50%)
Afschermingsgraad van het gehele materiaal	Geheel of deels vrij aan de buitenlucht, maar geen contact met binnenlucht
Toestand van het materiaal	Onbeschadigd, niet verweerd

Beschrijving	Dak - roofing
Omgeving	Buiten
Primaire drager	Plat dak
Asbestmateriaal	Dak- en gevelbekleding - Roofing
Bindmiddel van asbestmateriaal	Bitumen (roofing, teer, asfalt)
Gebondenheid op basis van bindmiddel	Hecht
Hoeveelheid (oppervlakte - aantal)	• 27,00 m^2 - 1 stuk
Totale oppervlakte	27,00 m^2
Eenvoudig bereikbaar	Ja
Bevestigingswijze	• Verlijmd, ingegoten, versmeerd
Identificatiemethode	De asbestdeskundige beoordeelt het materiaal als asbestverdacht en dus asbesthoudend, en dit zonder monstername. Motivatie: De opdrachtgever weigert om het materiaal te laten bemonsteren.
Destructieve handeling voor identificatie	Nee

Zorgvuldig beheren

- Zorg voor een veilig beheer. Vermijd het beschadigen van het asbestmateriaal. Controleer de toestand jaarlijks op wijzigingen.
- Voer bijkomende staalname(s) uit.

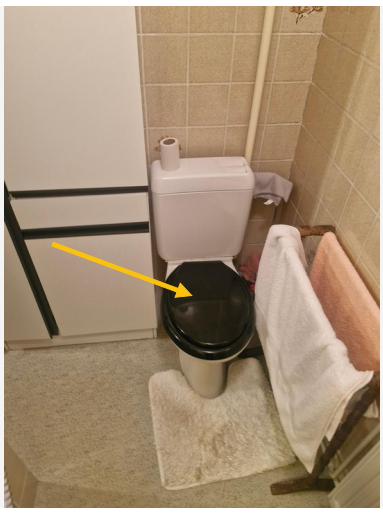
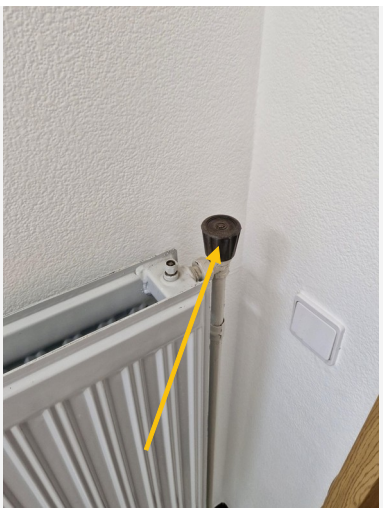
Fiche 5: Bakeliet radiatorkranen + WC bril

Eindbeoordeling materiaalrisico	Laag materiaalrisico en/of verlaagde kans op vezelvrijgave

Gebondenheid	Categorie 1: hechtgebonden in oorsprong
Asbestsoort (vezeltype)	Crocidoliet aanwezig
Asbestconcentratie	Laag (< 50%)
Afschermingsgraad van het gehele materiaal	Geheel of deels vrij aan de binnenlucht, maar geen contact met binnenluchtstromen
Toestand van het materiaal	Onbeschadigd, niet verweerd

Beschrijving	Bakeliet radiatorkranen + WC bril
Omgeving	Binnen
Primaire drager	Inrichting (meubilair, ...)
Asbestmateriaal	Plaat, paneel, tablet - Type Bakeliet
Bindmiddel van asbestmateriaal	Kunststof of -hars
Gebondenheid op basis van bindmiddel	Hecht
Hoeveelheid (oppervlakte - dikte - aantal)	• 0,05 m^2 - 4,00 cm - 5 stuks
Totaal volume	0,01 m^3
Eenvoudig bereikbaar	Ja
Bevestigingswijze	• Geschroefd
Identificatiemethode	De asbestdeskundige beoordeelt het materiaal als asbestverdacht en dus asbesthoudend, en dit zonder monstername. Motivatie: De opdrachtgever weigert om het materiaal te laten bemonsteren.
Destructieve handeling voor identificatie	Nee

Zorgvuldig beheren

- Zorg voor een veilig beheer. Vermijd het beschadigen van het asbestmateriaal. Controleer de toestand jaarlijks op wijzigingen.
- Voer bijkomende staalname(s) uit.

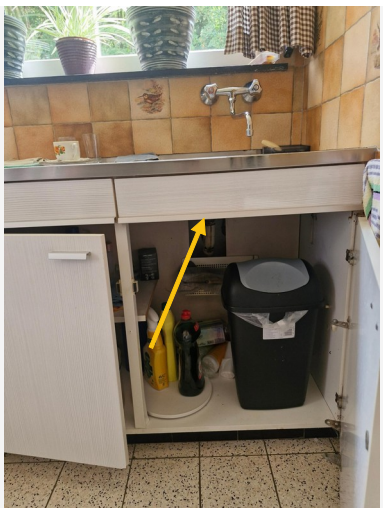
Fiche 6: Keuken - coating wasbak

Beschrijving	Keuken - coating wasbak
Omgeving	Binnen
Primaire drager	Inrichting (meubilair, ...)
Asbestmateriaal	In-situ afwerkingslagen - Verf, coating
Bindmiddel van asbestmateriaal	Bitumen (roofing, teer, asfalt)
Gebondenheid op basis van bindmiddel	Hecht
Hoeveelheid (oppervlakte - aantal)	• 0,50 m^2 - 1 stuk
Totale oppervlakte	0,50 m^2
Eenvoudig bereikbaar	Ja
Bevestigingswijze	• Verlijmd, ingegoten, versmeerd
Identificatiemethode	De asbestdeskundige beoordeelt het materiaal als asbestverdacht en dus asbesthoudend, en dit zonder monstername. Motivatie: De opdrachtgever weigert om het materiaal te laten bemonsteren.
Destructieve handeling voor identificatie	Nee

Zorgvuldig beheren

- Zorg voor een veilig beheer. Vermijd het beschadigen van het asbestmateriaal. Controleer de toestand jaarlijks op wijzigingen.
- Voer bijkomende staalname(s) uit.

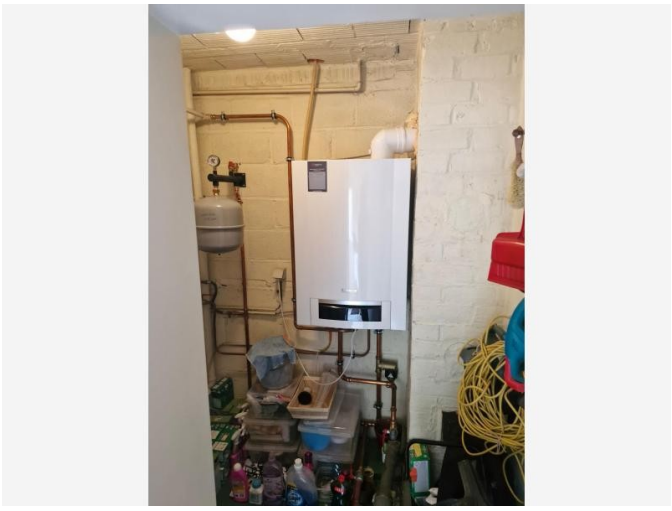
Beschrijving	Notitie	Terug te vinden op plannen
Fiche 12: Stookketel	-	-
Fiche 13: Dakbedekking tuinhuis - metalen platen	-	Plan 2.1: Tuinhuis plan
Fiche 14: Rookgaskanaal	-	-
