# Asbestinventarisattest

Walstraat 21/4, 3680 Maaseik

Attestnummer : **20240528-000078.000**
Uitgegeven op : **28.05.2024**
Geldig tot : **Onbeperkt** (er werden geen asbestmaterialen aangetroffen)

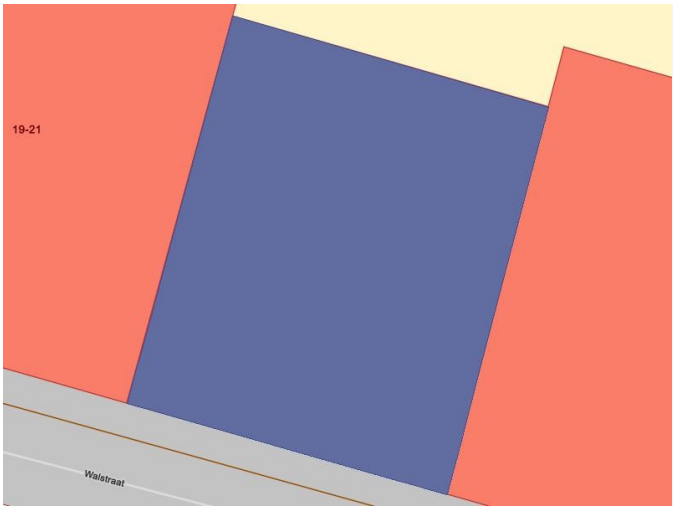
# Zone 1: Hoofdgebouw

Tijdens de inspectie vastgesteld:

**2 Geen asbest**

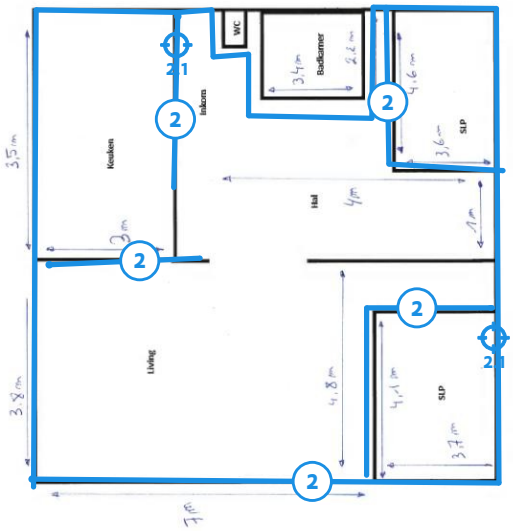
# Plan 1.2: plan

| Beschrijving | Type | Actie |
|---|---|---|
| 2. Pleisterwerk | Geen asbest | - |
| 2.1 Code: 8262184 | Mengmonster | - |

| **Opmerking** | Geen monster van stooktuime en trappenhal en natte ruimte kunnen nemen.<br><br>Stookruimte is in de gezamelijke berging, geen trappenhal in het appartement en badkamer is betegeld. |
