Asbestinventarisattest

Molenstraat 93, 2560 Nijlen

Attestnummer : **20261015-000234.000**
Uitgegeven op : **15.10.2026**
Geldig tot : **15.10.2036**

Niet-asbestveilig

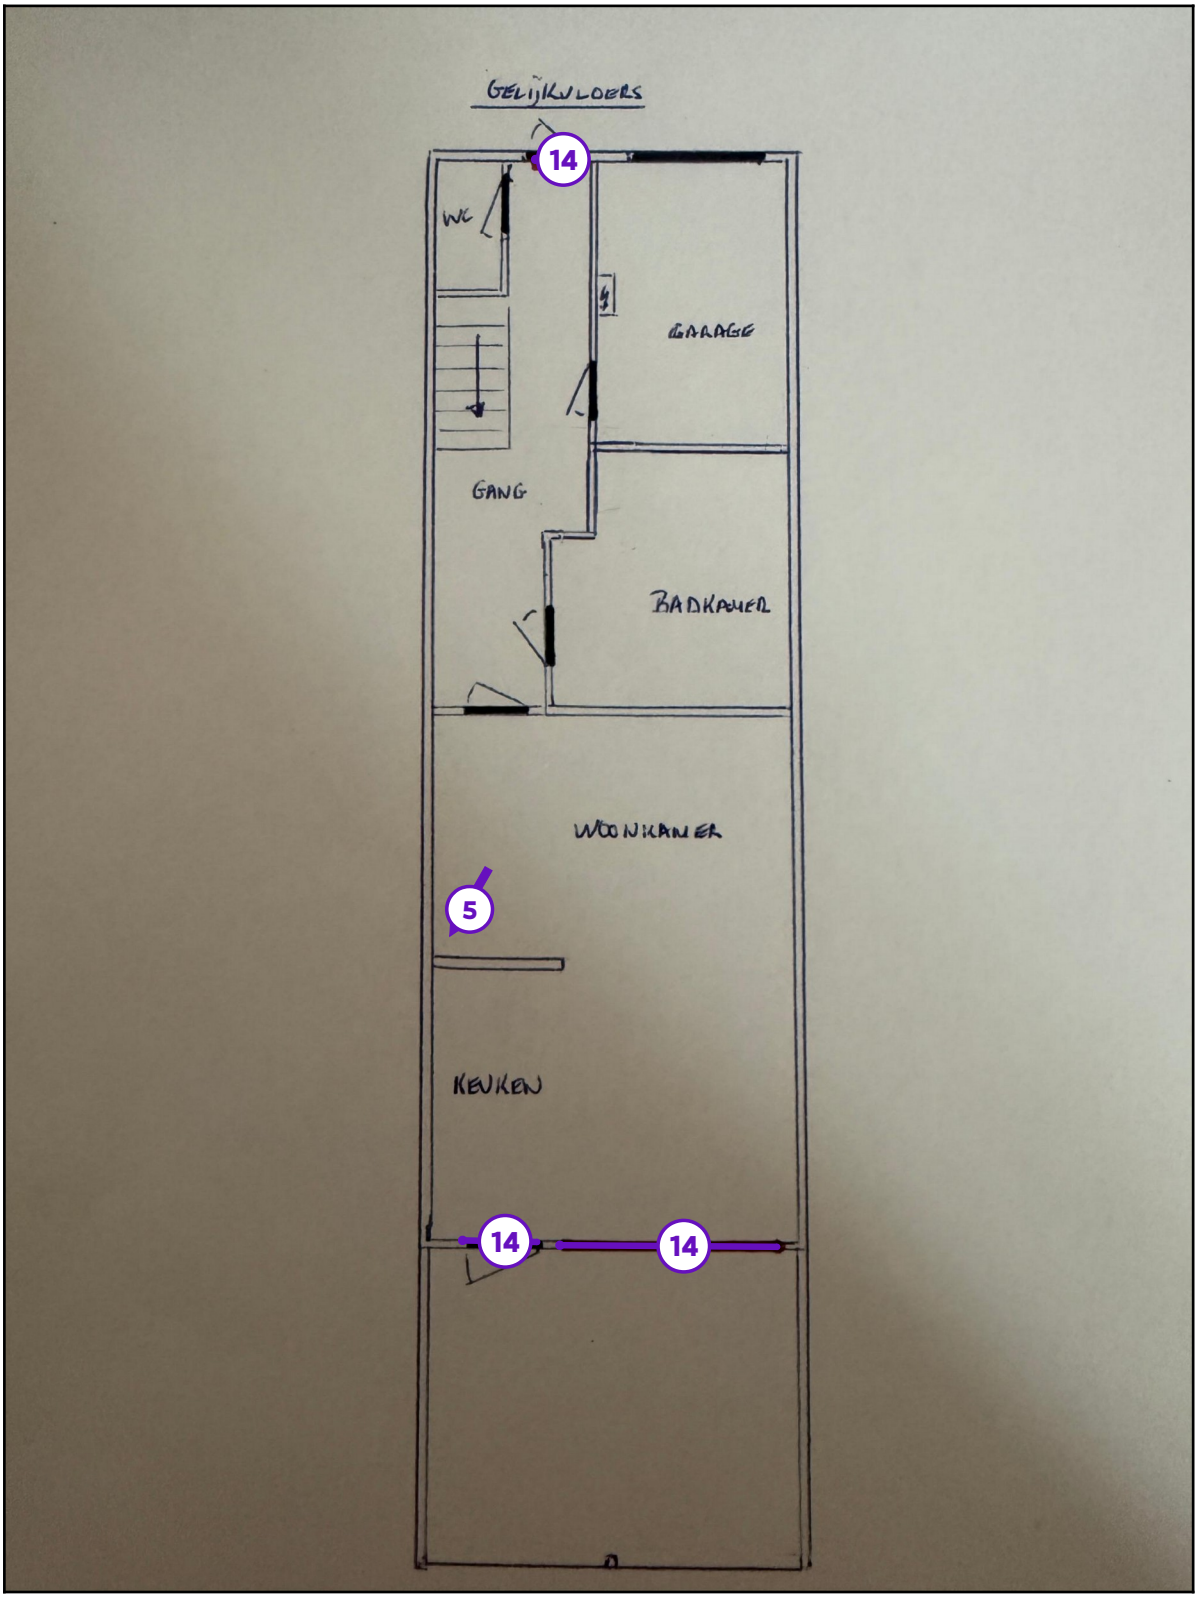
Plan 1.1: gelijkvloers

5. Kachelkoord	Advies	-
14. Kit ramen woning	Overige ruimte of materiaal	-

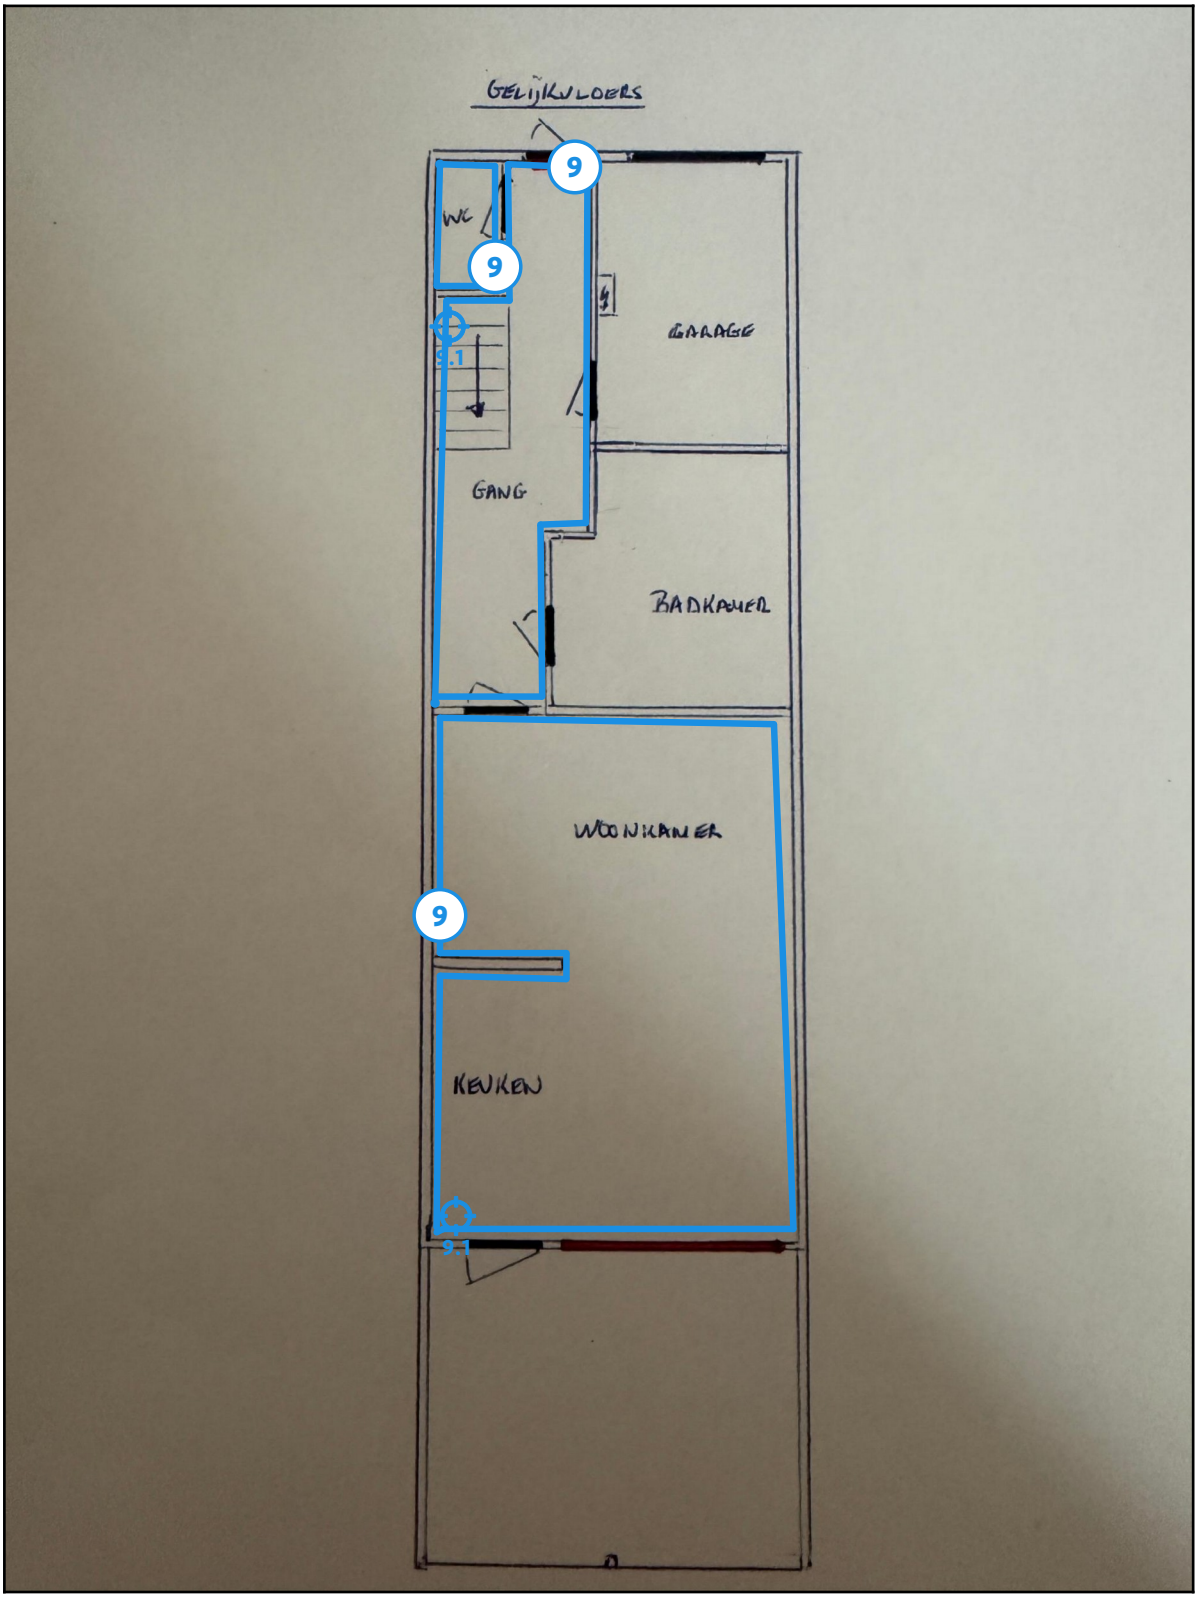
Plan 1.2: gelijkvloers (pleisterwerk muren)

9. Pleisterwerk wanden woning	Geen asbest	-
9.1 Code: mm 05	Mengmonster	-

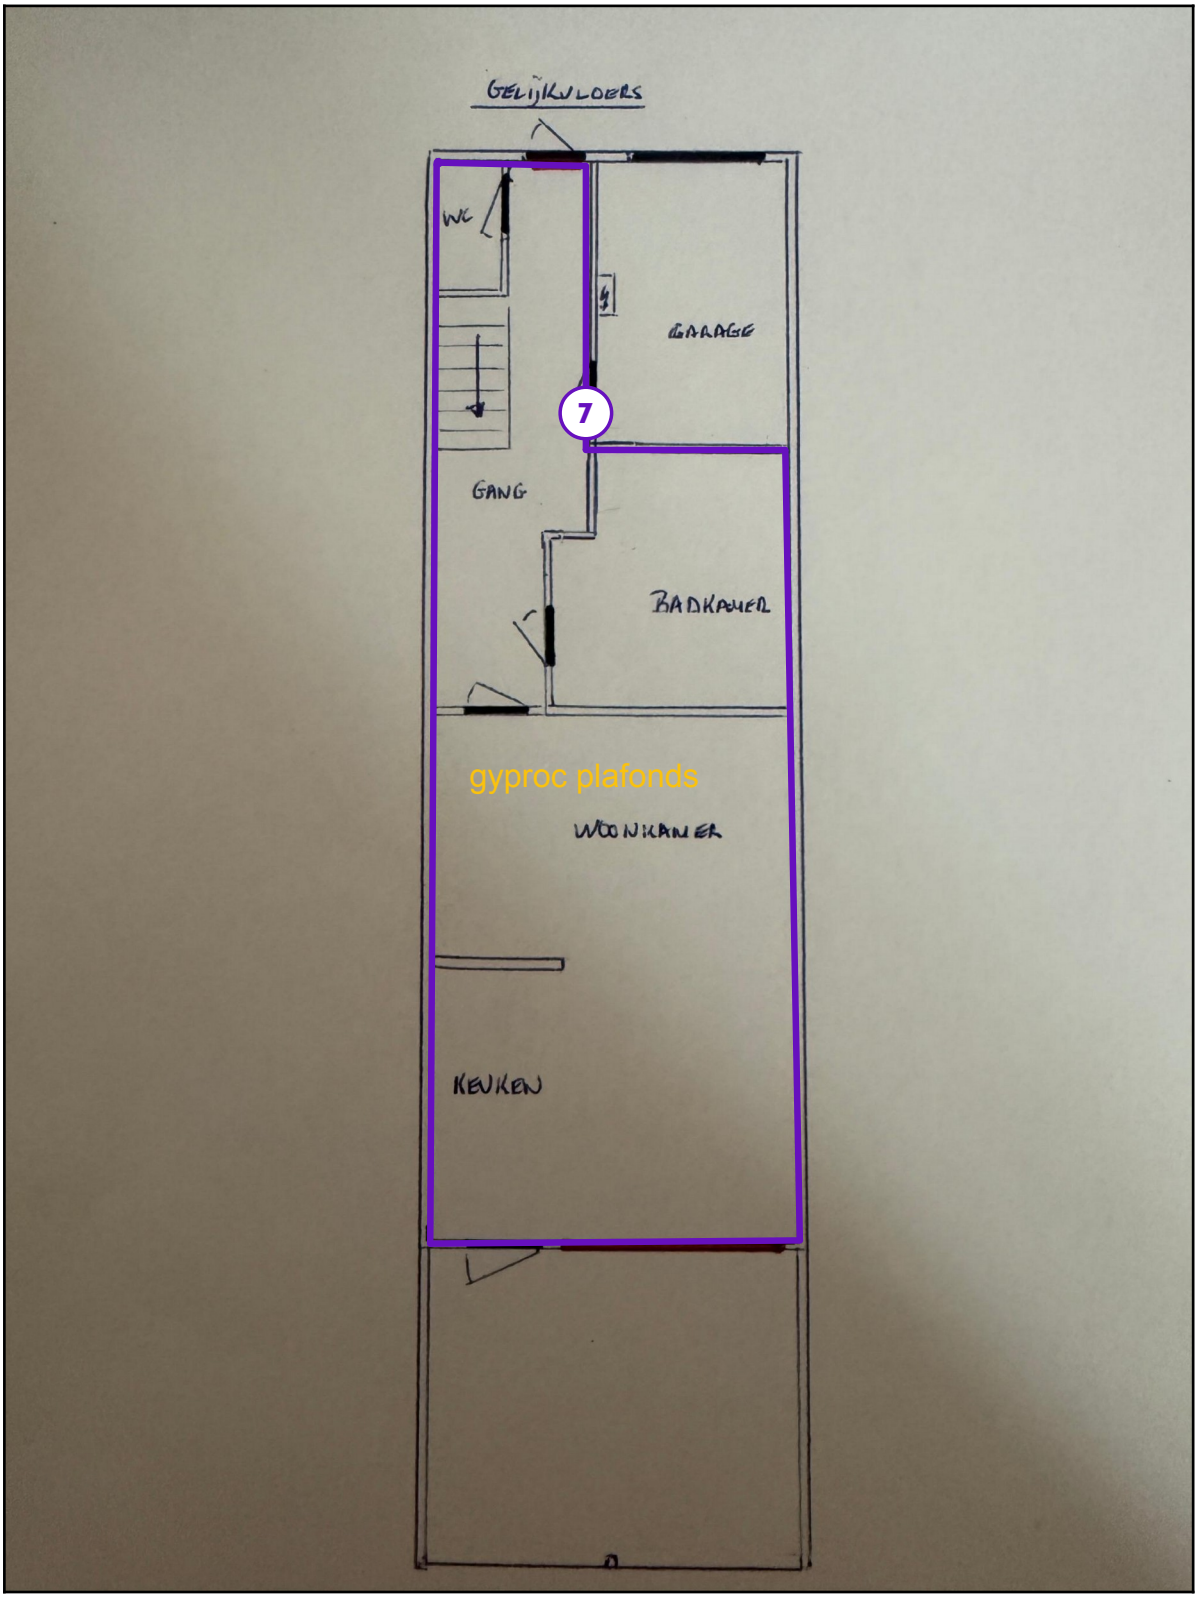
Plan 1.3: gelijkvloers (plafonds)

7. Plafonds bestaande uit voorzetpanelen	Advies	-

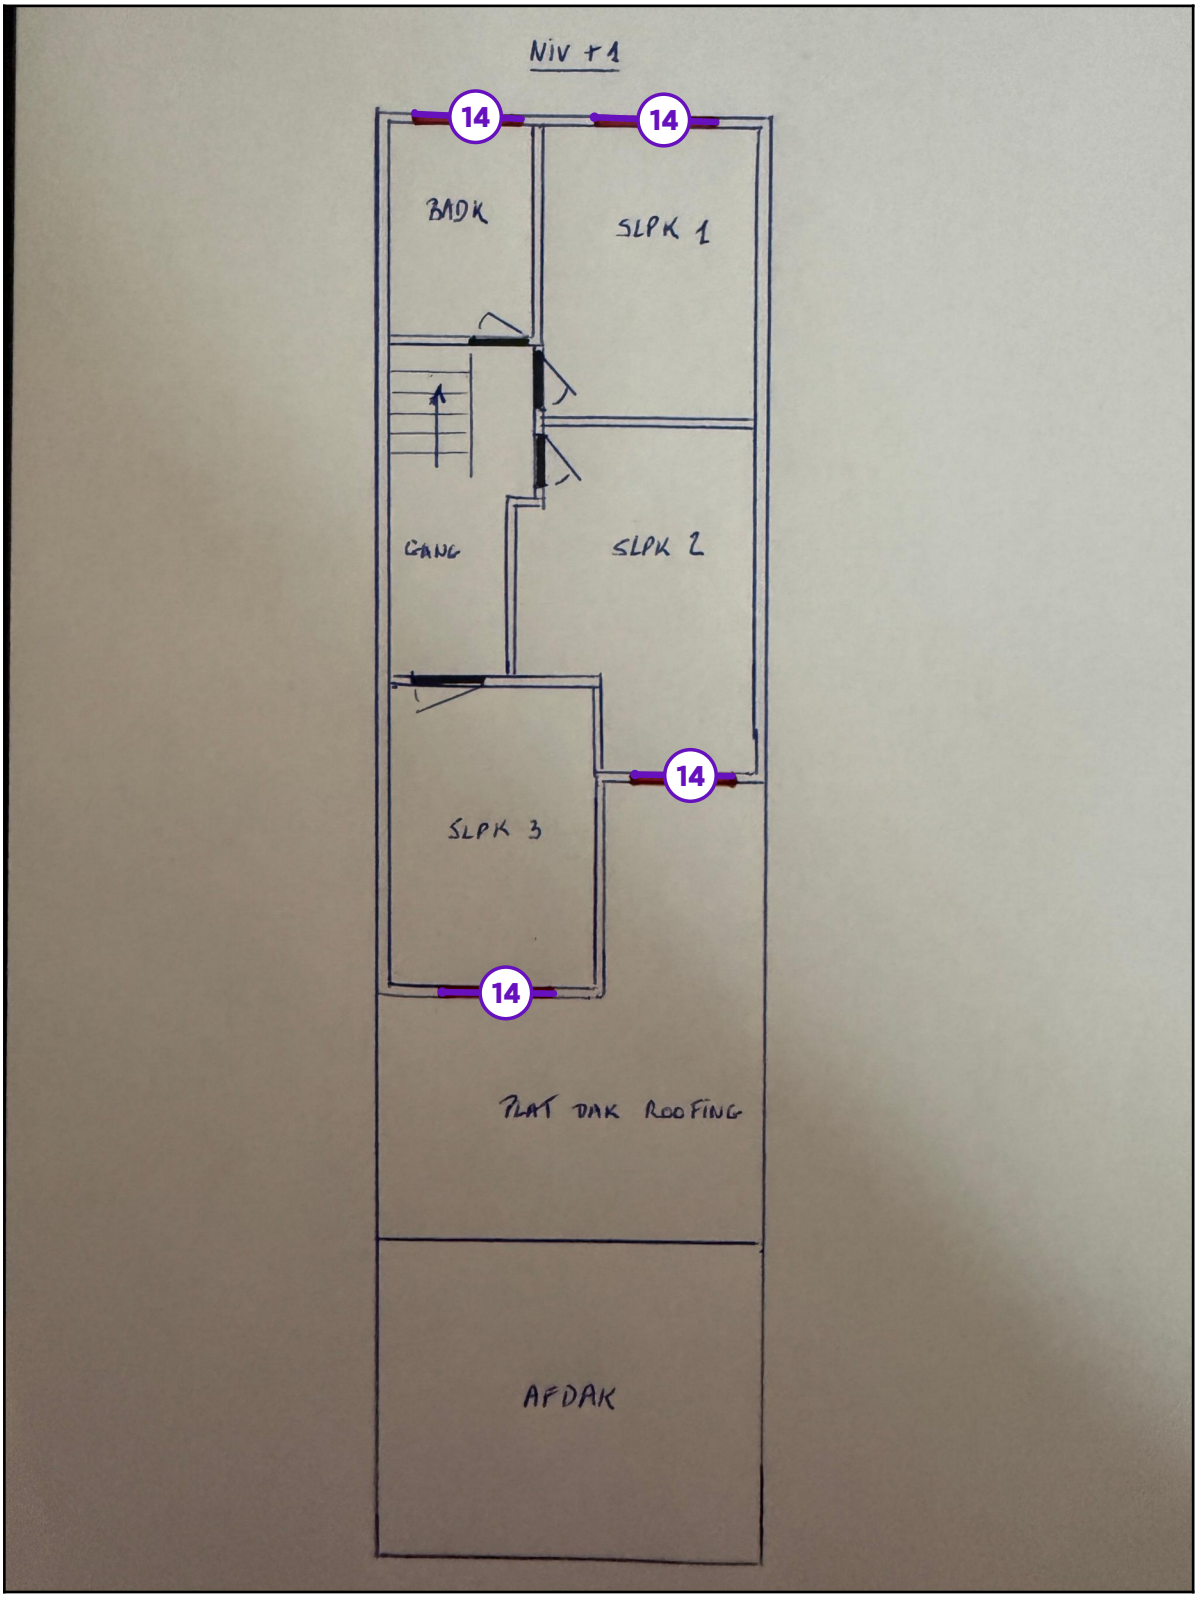
Plan 1.4: Niv +1

14. Kit ramen woning	Overige ruimte of materiaal	-

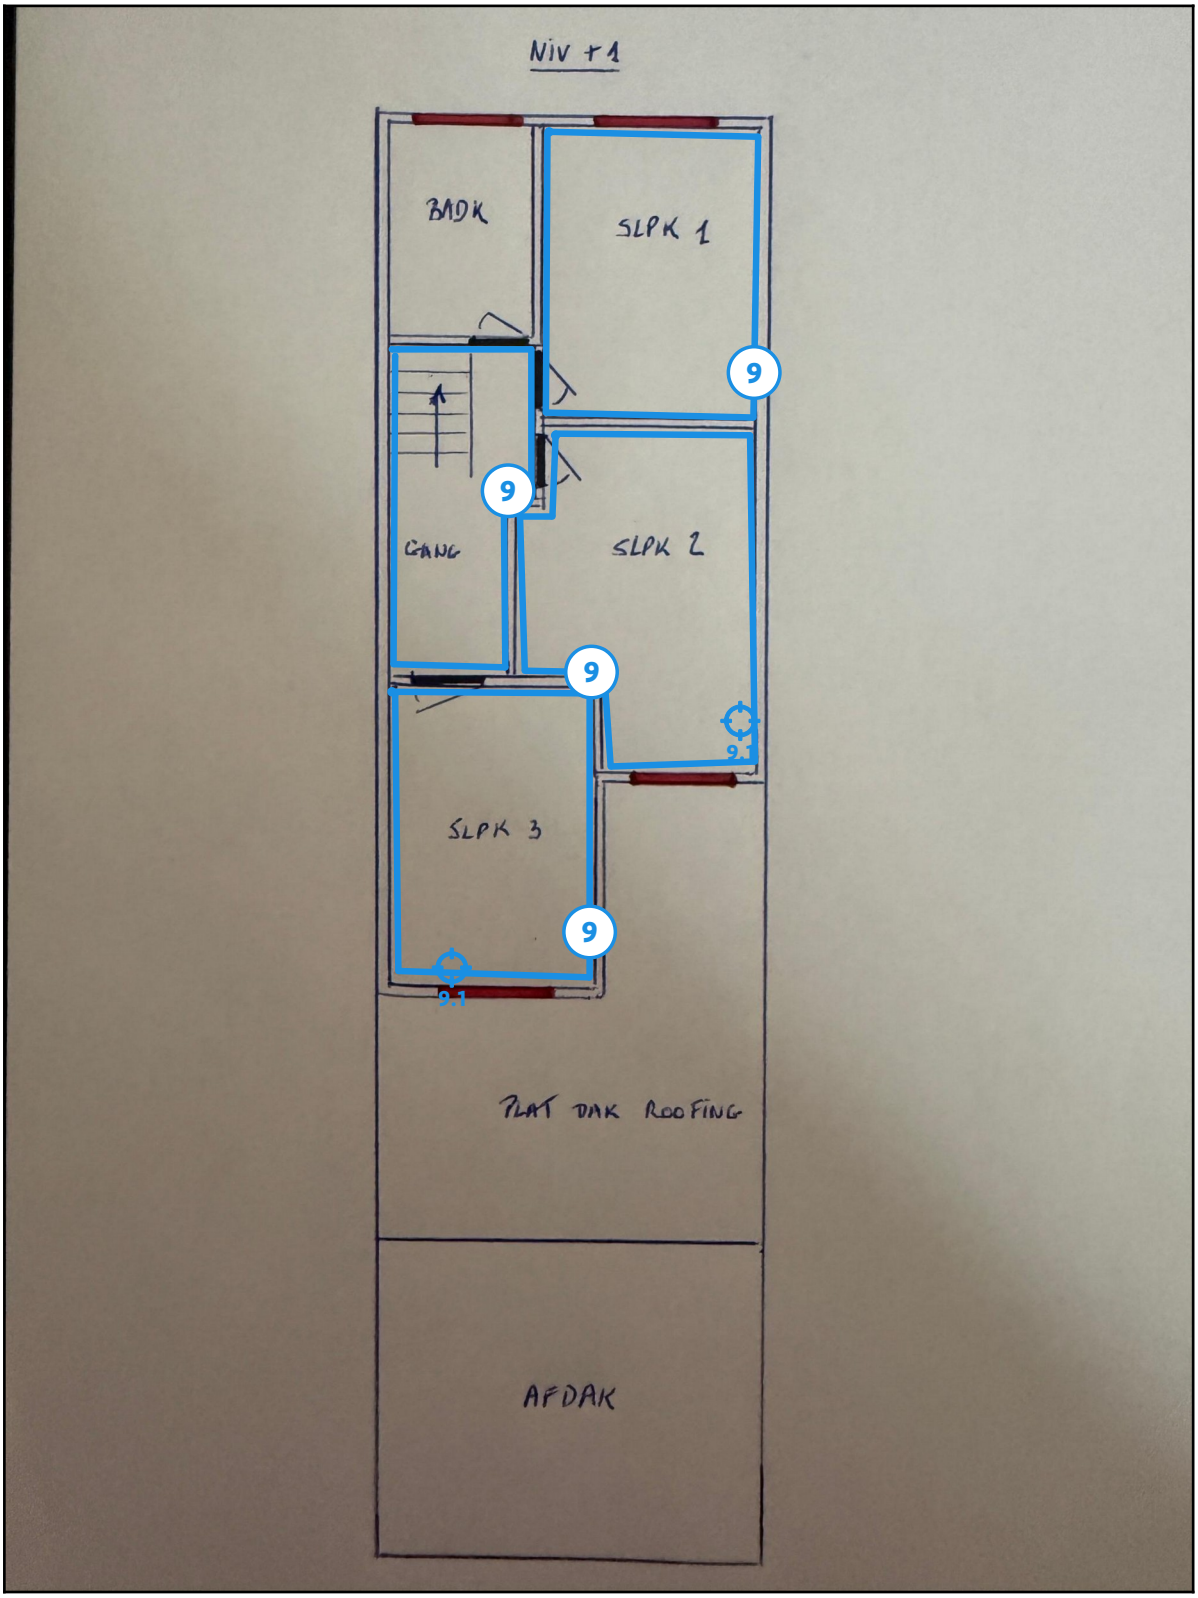
Plan 1.5: Niv +1 (pleisterwerk muren)

9. Pleisterwerk wanden woning	Geen asbest	-
9.1 Code: mm 05	Mengmonster	-

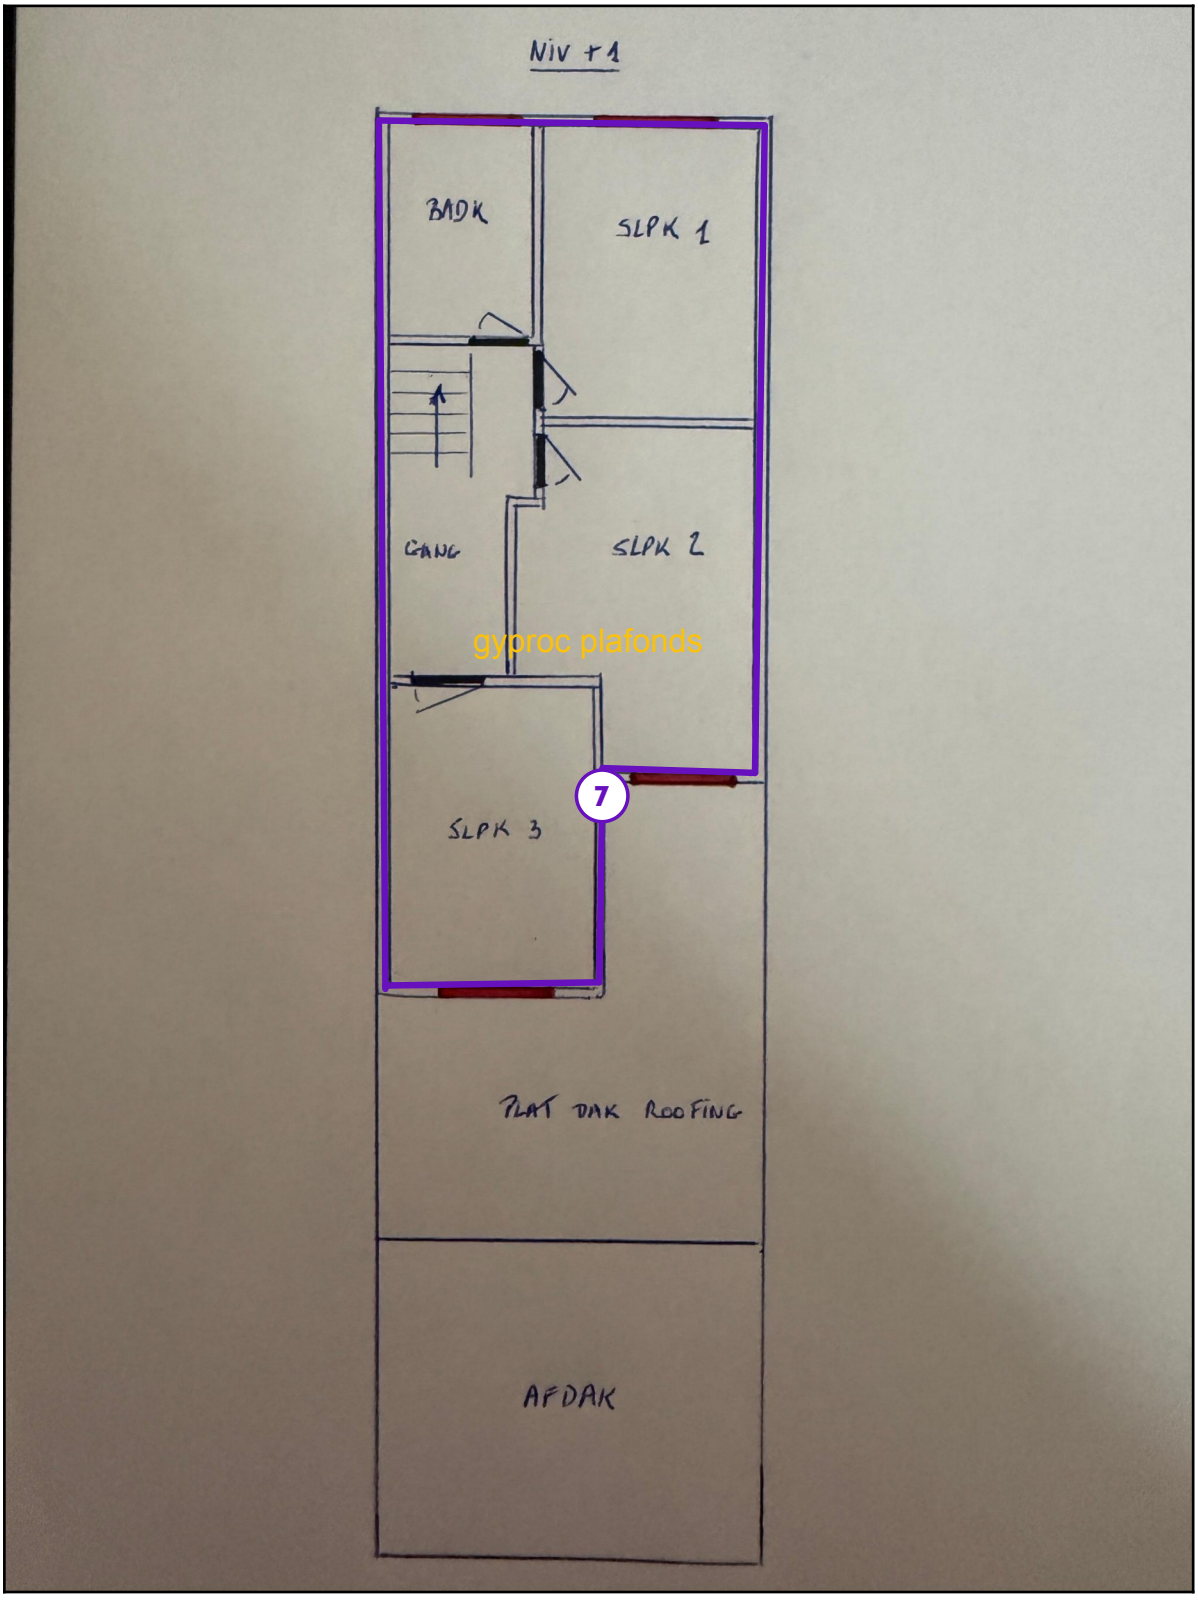
Plan 1.6: Niv +1 (plafonds)

7. Plafonds bestaande uit voorzetpanelen	Advies	-

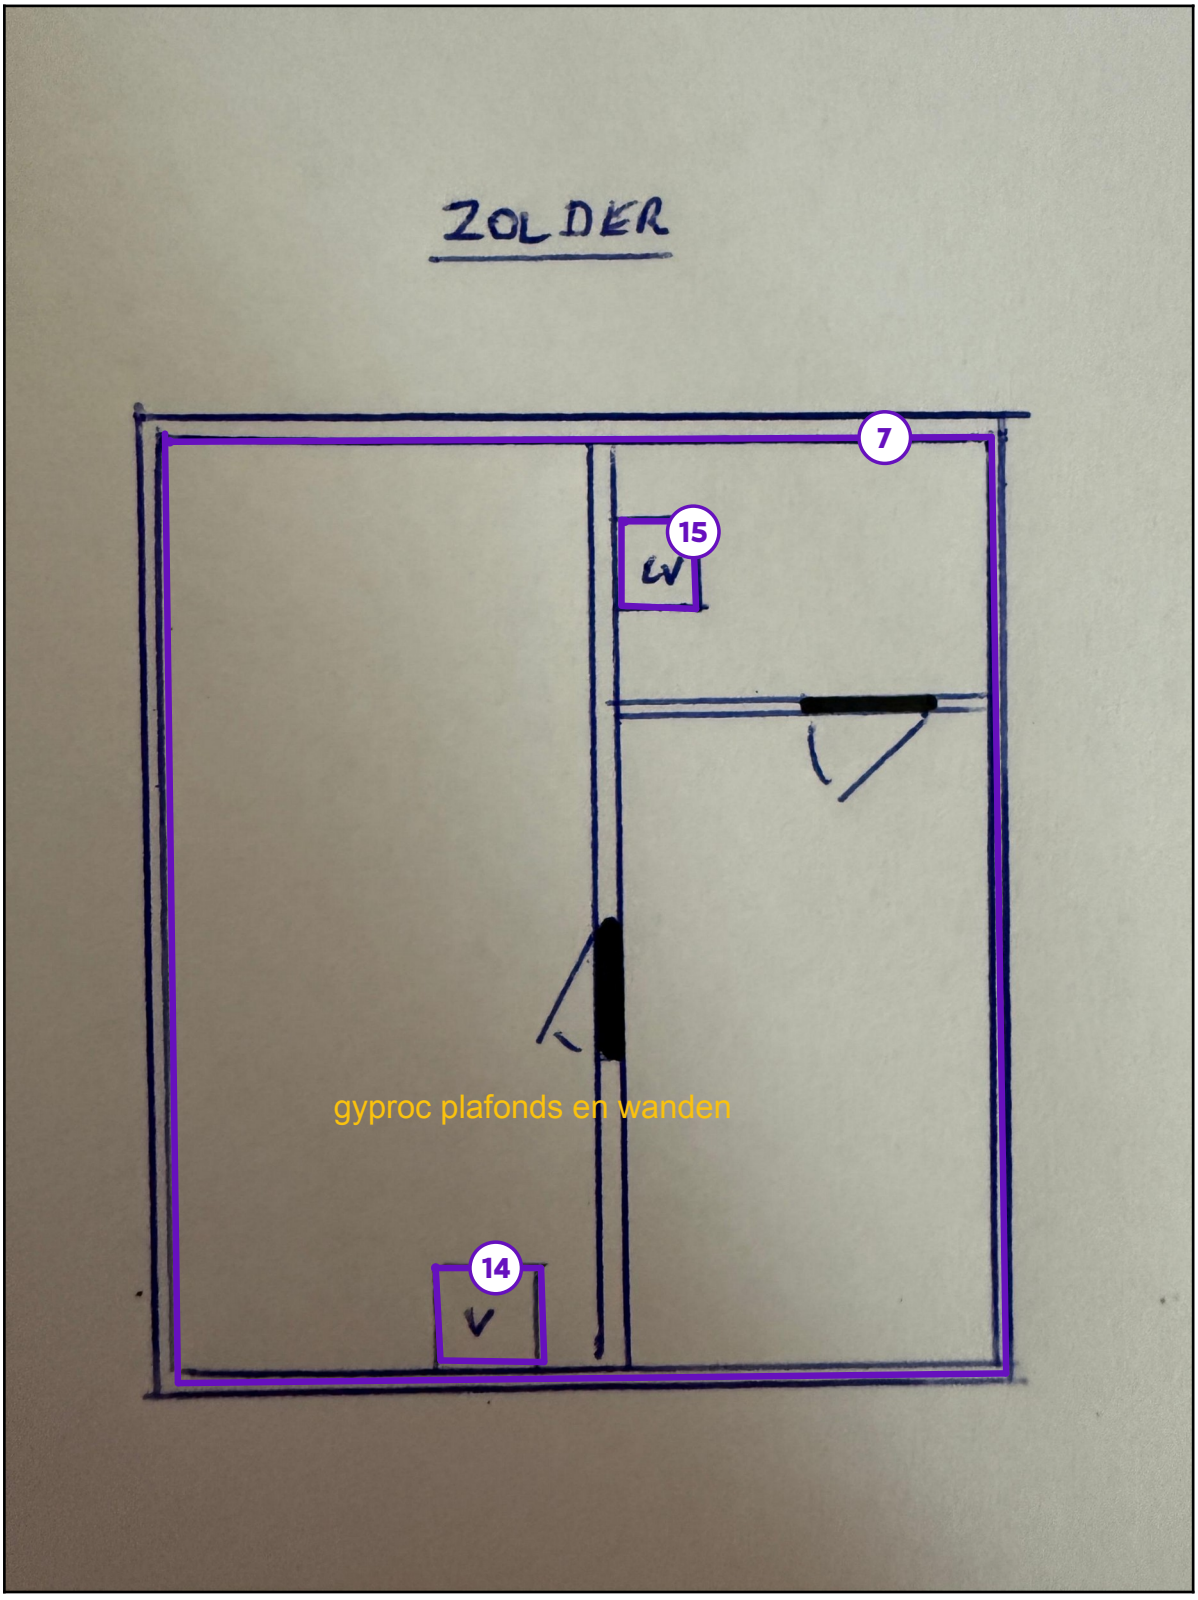
Plan 1.7: zolder

7. Plafonds bestaande uit voorzetpanelen	Advies	-
14. Kit ramen woning	Overige ruimte of materiaal	-
15. CV-ketel (niet verdacht)	Overige ruimte of materiaal	-

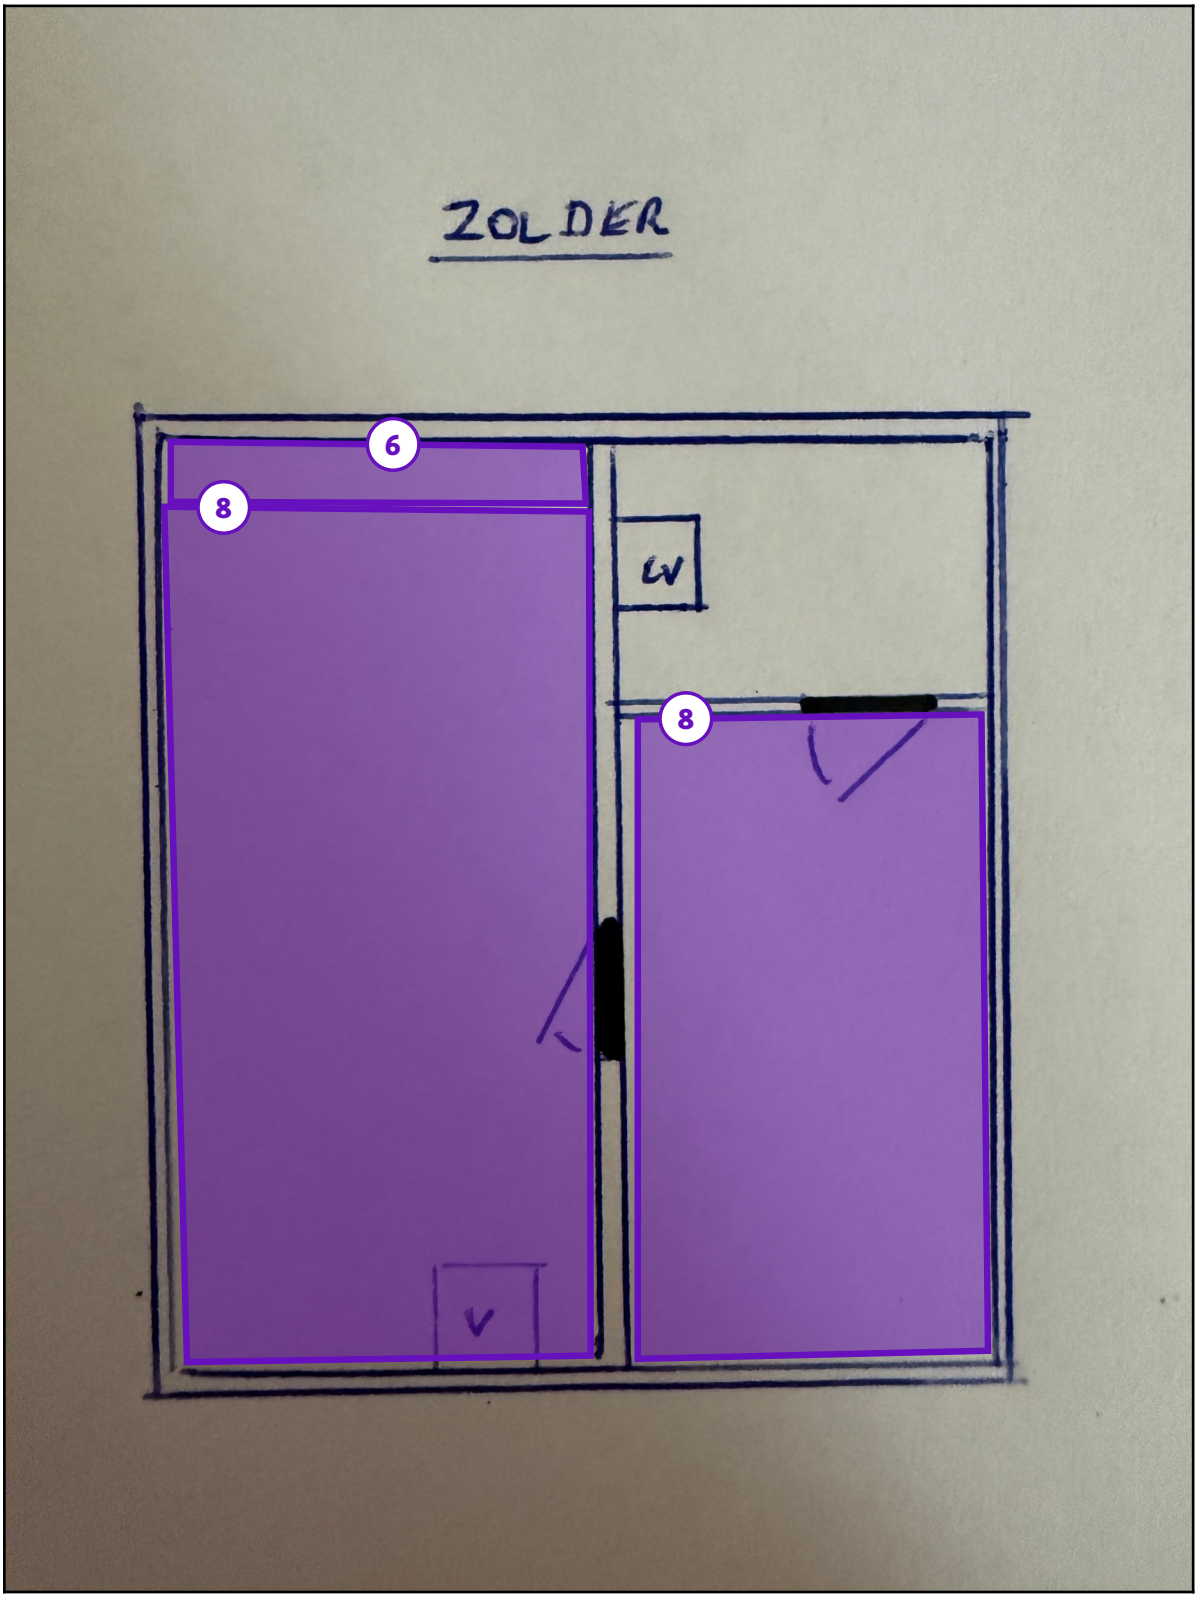
Plan 1.8: zolder (vloerbekleding)

Het laminaat of parket is niet verdacht. Het is niet uitgesloten dat dit werd gelegd op een asbestverdachte vloerbedekking. Bij werken, laat dit controleren.

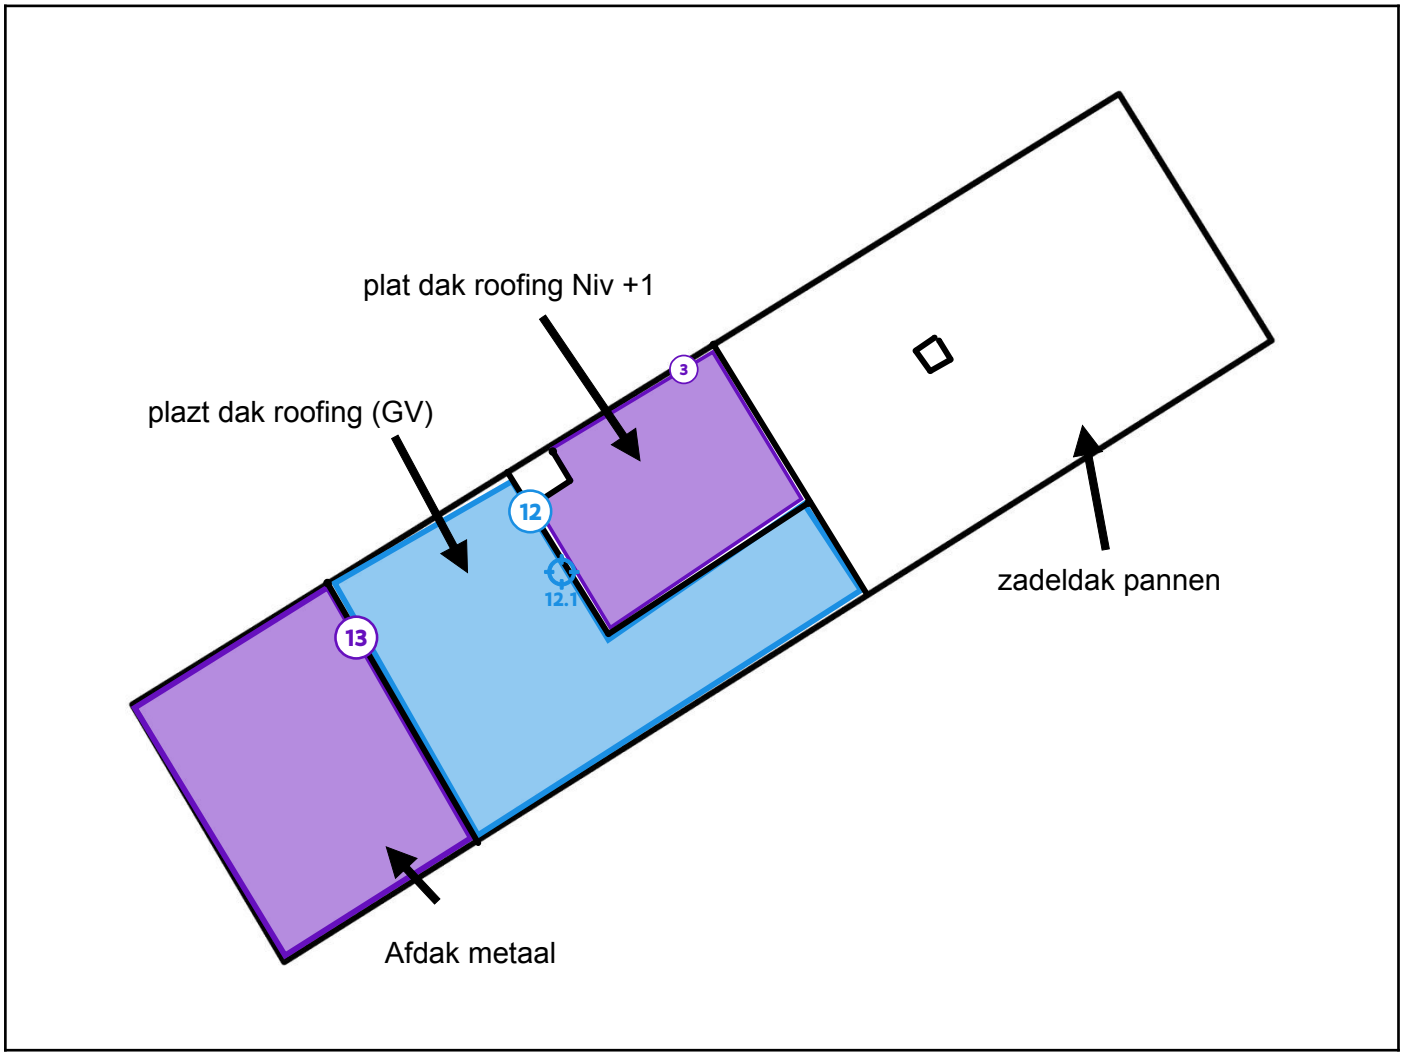
Plan 1.9: woning plan dak

Reden: Het te onderzoeken materiaal situeert zich hoger dan 3,50 m te rekenen vanaf een veilige ondergrond

De roofing dakbedekking en de roofing bekleding van de schouw kan niet onderzocht worden.

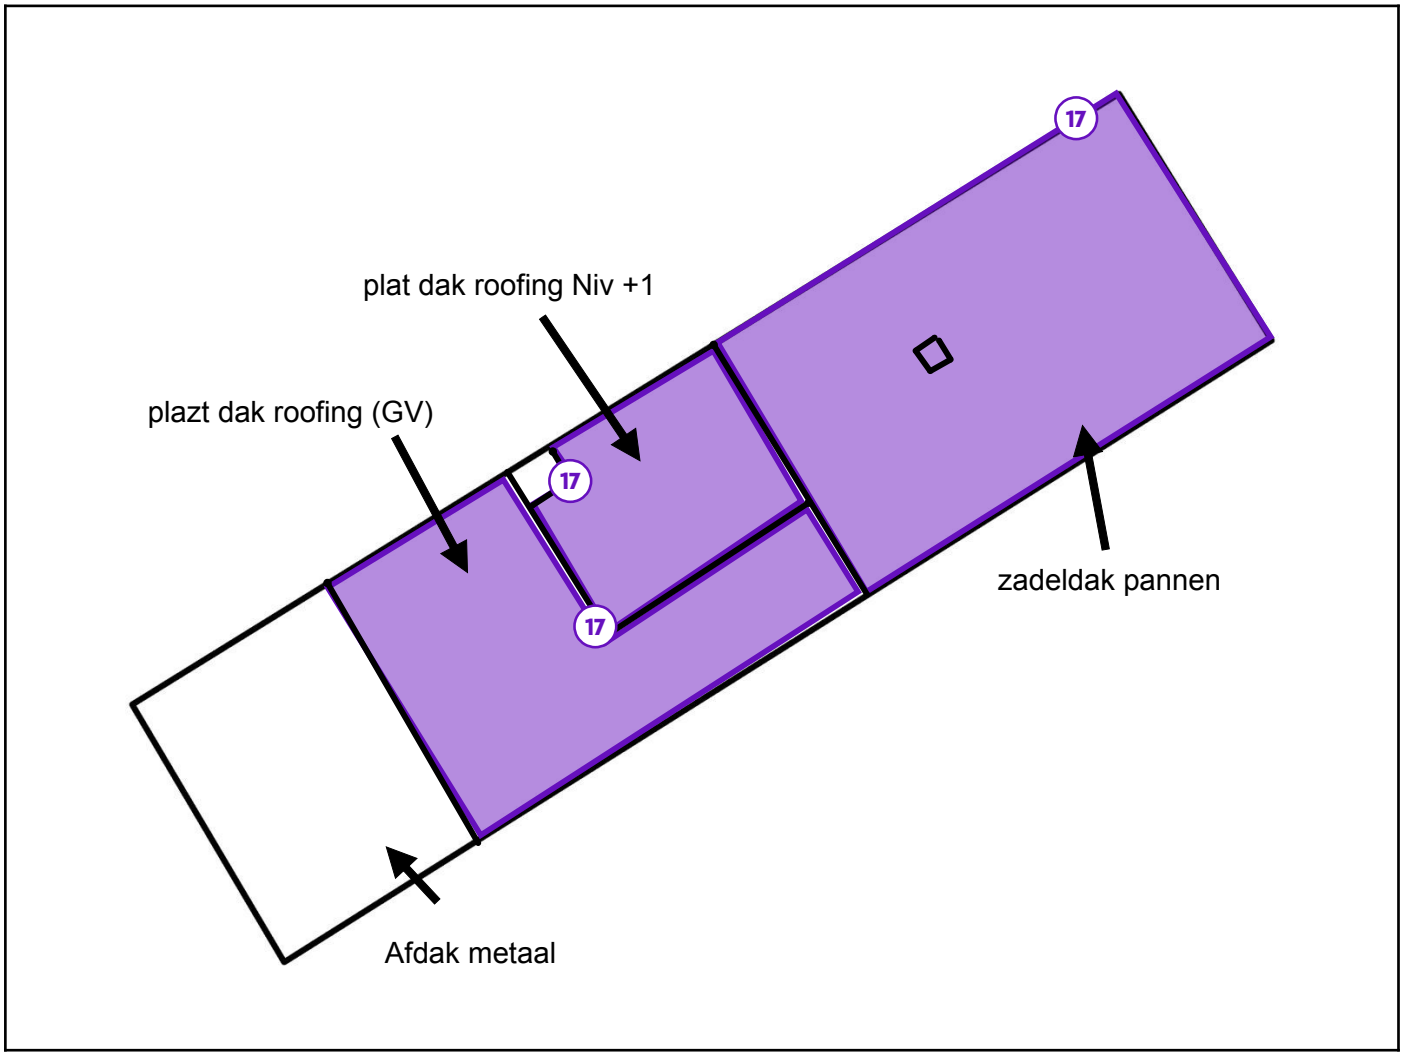
Plan 1.10: woning plan onderdak

Beschrijving	Type	Actie
17. Onderdak (niet waarneembaar)	Overige ruimte of materiaal	-

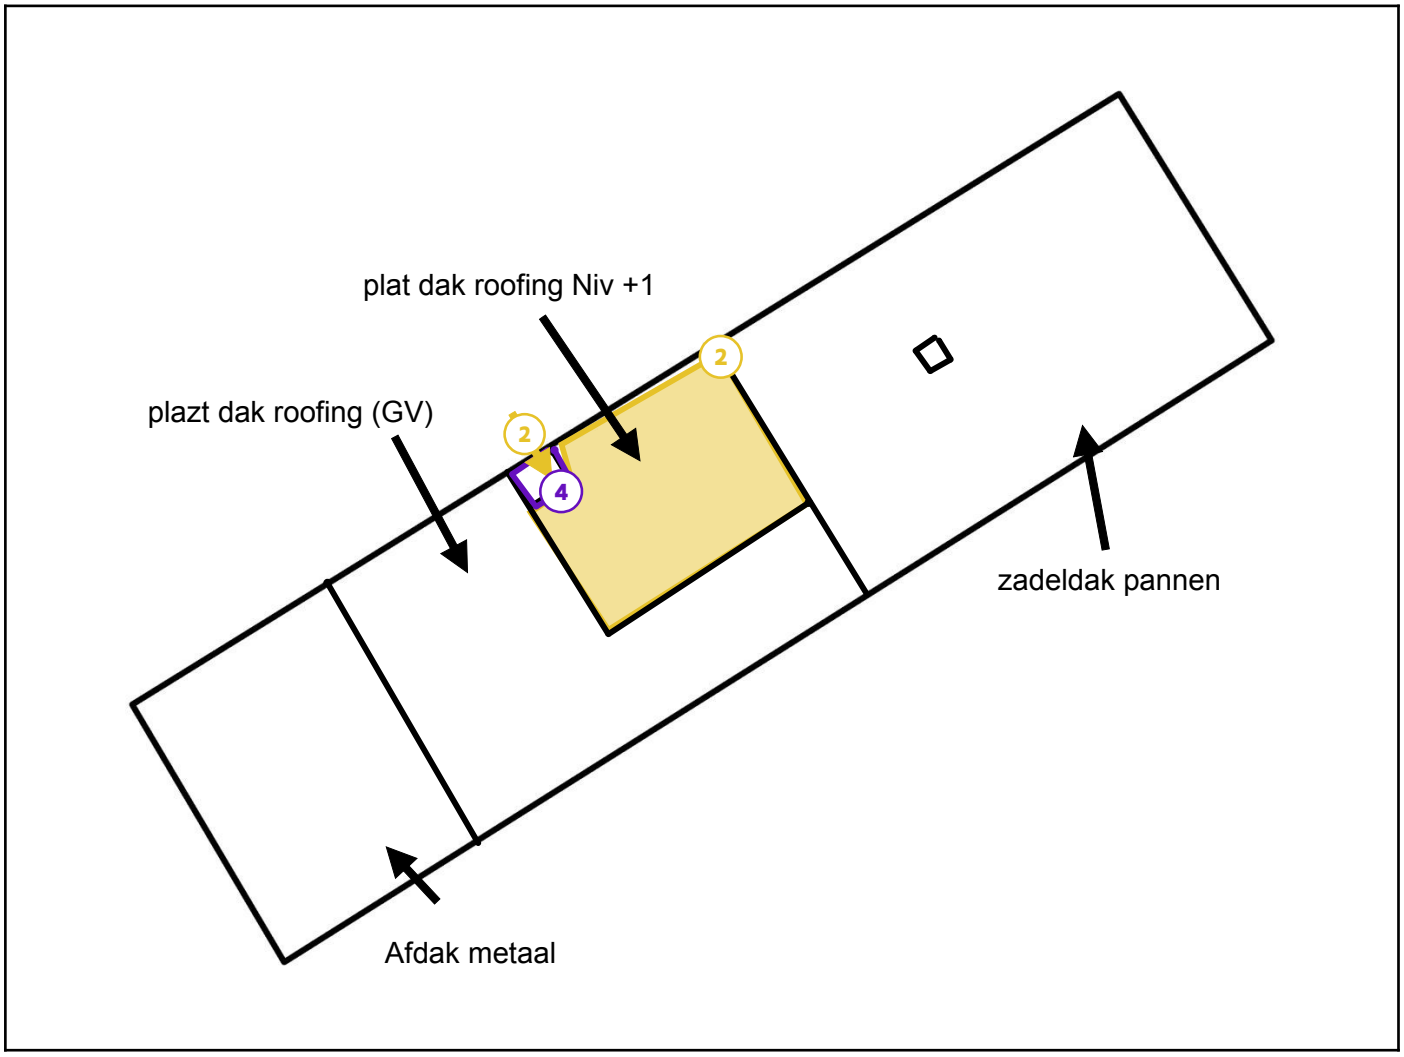
Plan 1.11: woning plan schouw

Beschrijving	Type	Actie
2. Roofing hoge plat dak en bekleding schouwmantel	Asbestmateriaal	Zorgvuldig beheren
4. Schouw	Beperking	-

Eindbeoordeling materiaalrisico	Laag materiaalrisico en/of verlaagde kans op vezelvrijgave

Gebondenheid	Categorie 1: hechtgebonden in oorsprong
Asbestsoort (vezeltype)	Crocidoliet aanwezig
Asbestconcentratie	Laag (< 50%)
Afschermingsgraad van het gehele materiaal	Geheel of deels vrij aan de buitenlucht, maar geen contact met binnenlucht
Toestand van het materiaal	Licht beschadigd, licht verweerd. Intacte calciumsilicaatplaat of materiaal met categorie 3-gebondenheid

Beschrijving	Roofing hoge plat dak en bekleding schouwmantel
Omgeving	Buiten
Primaire drager	Plat dak
Asbestmateriaal	Dak- en gevelbekleding - Roofing
Bindmiddel van asbestmateriaal	Bitumen (roofing, teer, asfalt)
Gebondenheid op basis van bindmiddel	Hecht
Hoeveelheid (oppervlakte - aantal)	• 16,00 m^2 - 1 stuk
Totale oppervlakte	16,00 m^2
Eenvoudig bereikbaar	Ja
Bevestigingswijze	• Verlijmd, ingegoten, versmeerd
Identificatiemethode	De asbestdeskundige beoordeelt het materiaal als asbestverdacht en dus asbesthoudend, en dit zonder monstername. Motivatie: Er is een onderzoeksbeperking die monstername verhindert; De ruimte of het materiaal bevindt zich hoger dan 3,5 meter vanaf een vaste ondergrond.
Destructieve handeling voor identificatie	Nee
Opmerking	Het platte dak met daarop de schouw die bekleed is met roofing is niet toegankelijk (hoogt meer dan 3.5 m).

- Zorg voor een veilig beheer. Vermijd het beschadigen van het asbestmateriaal. Controleer de toestand jaarlijks op wijzigingen.
- Voer bijkomende staalname(s) uit.

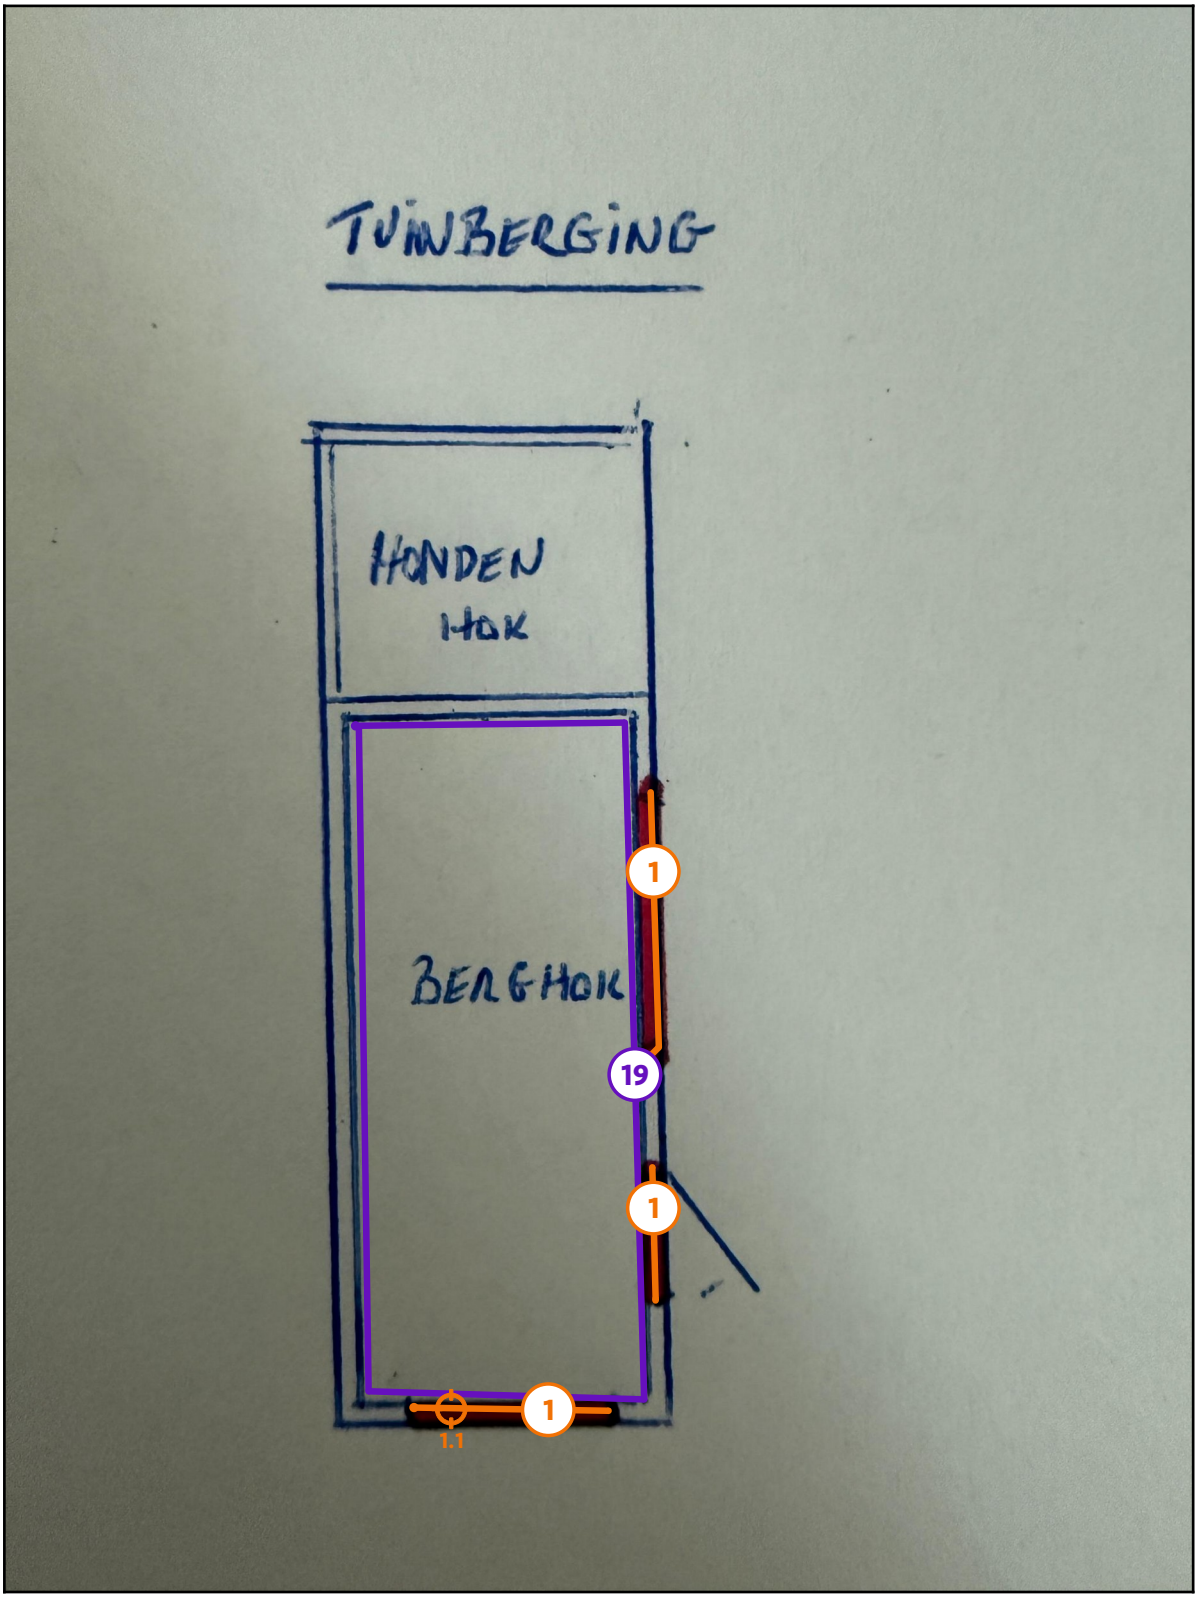
Plan 2.1: tuinberging

1. Mastiek tuinberging	Asbestmateriaal	Verwijderen
1.1 Code: mm 02	Puntmonster	-
19. Tuinberging: pleisterwerk (niet aanwezig)	Overige ruimte of materiaal	-

Eindbeoordeling materiaalrisico	Verhoogd materiaalrisico en/of verhoogde kans op vezelvrijgave

Gebondenheid	Categorie 1: hechtgebonden in oorsprong
Asbestsoort (vezeltype)	Alleen chrysotiel aanwezig
Asbestconcentratie	Laag (< 50%)
Afschermingsgraad van het gehele materiaal	Geheel of deels vrij aan de binnenlucht, maar geen contact met binnenluchtstromen
Toestand van het materiaal	Matig beschadigd, matig verweerd

#	Type	Referentie	Resultaat
1.1	Puntmonster	mm 02	Chrysotiel

- Zorg voor een veilig beheer. Vermijd het beschadigen van het asbestmateriaal. Controleer de toestand jaarlijks op wijzigingen.

- Eenvoudige handelingen: mag via doe-het-zelf of door werknemer(s) met opleidingsattest eenvoudige handelingen
  Deze toepassing kan door een aannemer die over een opleidingsattest eenvoudige handelingen beschikt of door een particulier (doe-het-zelf), verwijderd worden indien er geen verhoogd risico op vrijgave van asbestvezels (max. concentratie 0,01 vezels/cm3 - CODEX Art. VI.3-54) ontstaat en de toepassing voorafgaand wordt gefixeerd/bevochtigd; de individuele elementen zonder machinale werktuigen (boormachine, slijpschijf, hogedrukreiniger,...) en zonder breken of gooien een voor een losgemaakt worden; en ten slotte dubbel en luchtdicht verpakt weggevoerd worden naar een erkend afvalpunt (recyclagepark).
