Asbestinventarisattest

Molenstraat 93, 2560 Nijlen

Attestnummer : **20261015-000234.000**
Uitgegeven op : **15.10.2026**
Geldig tot : **15.10.2036**

Niet-asbestveilig

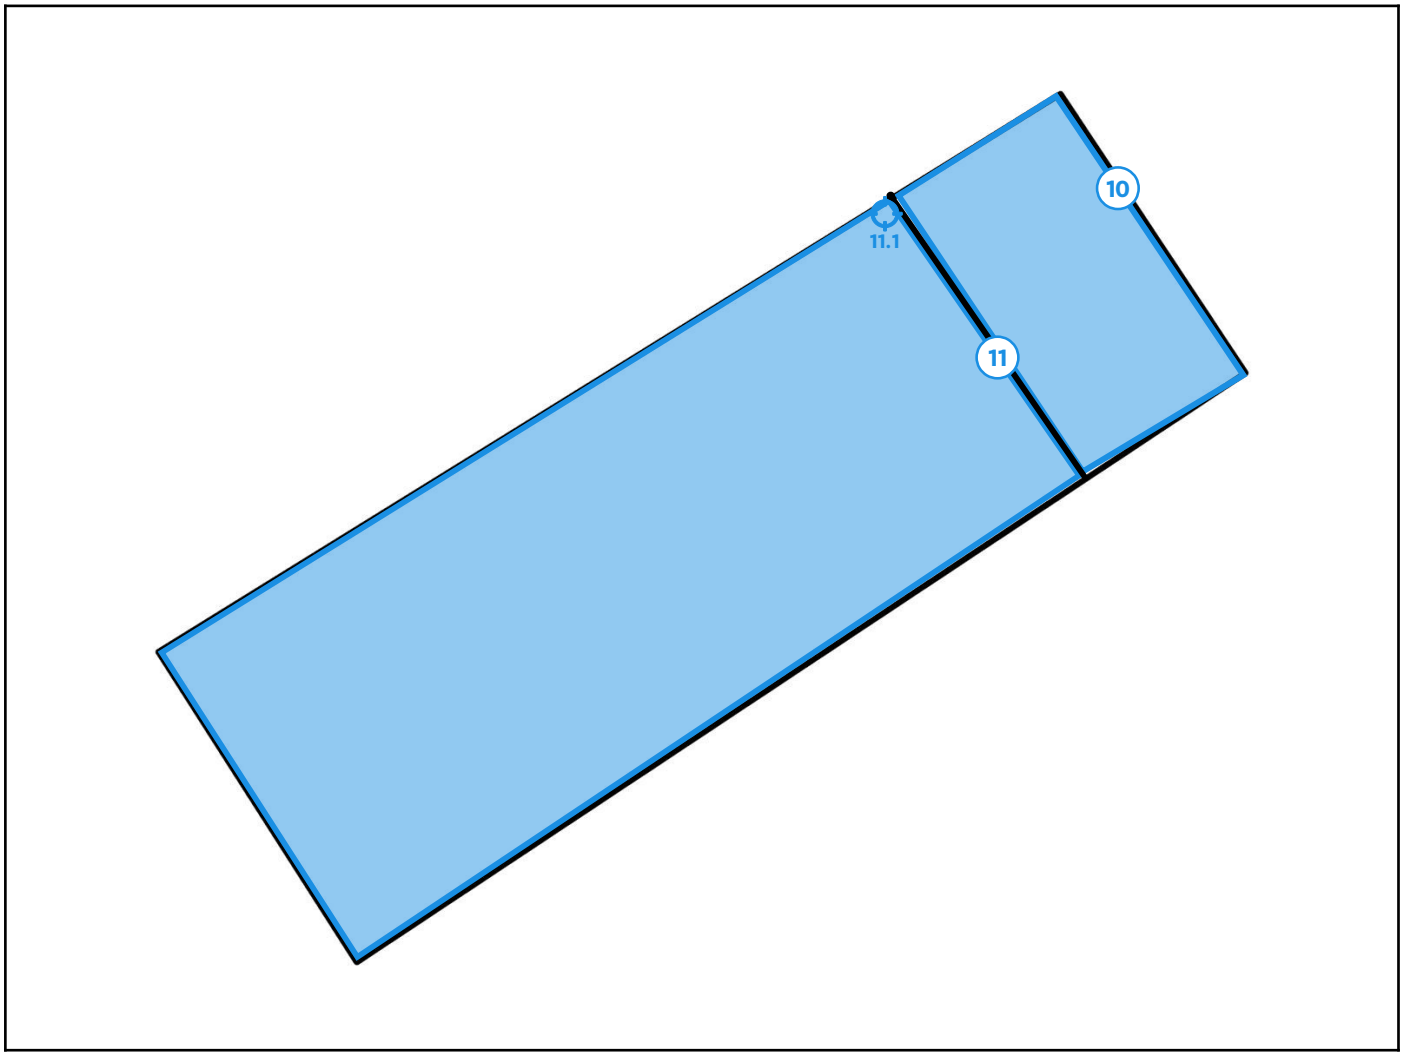
Plan 2.2: tuinberging plan dak

Beschrijving	Type	Actie
10. bitumen golfplaat op hok en hondenhok	Geen asbest	-
11. Roofing op tuinberging	Geen asbest	-
11.1 Code: mm 03	Puntmonster	-

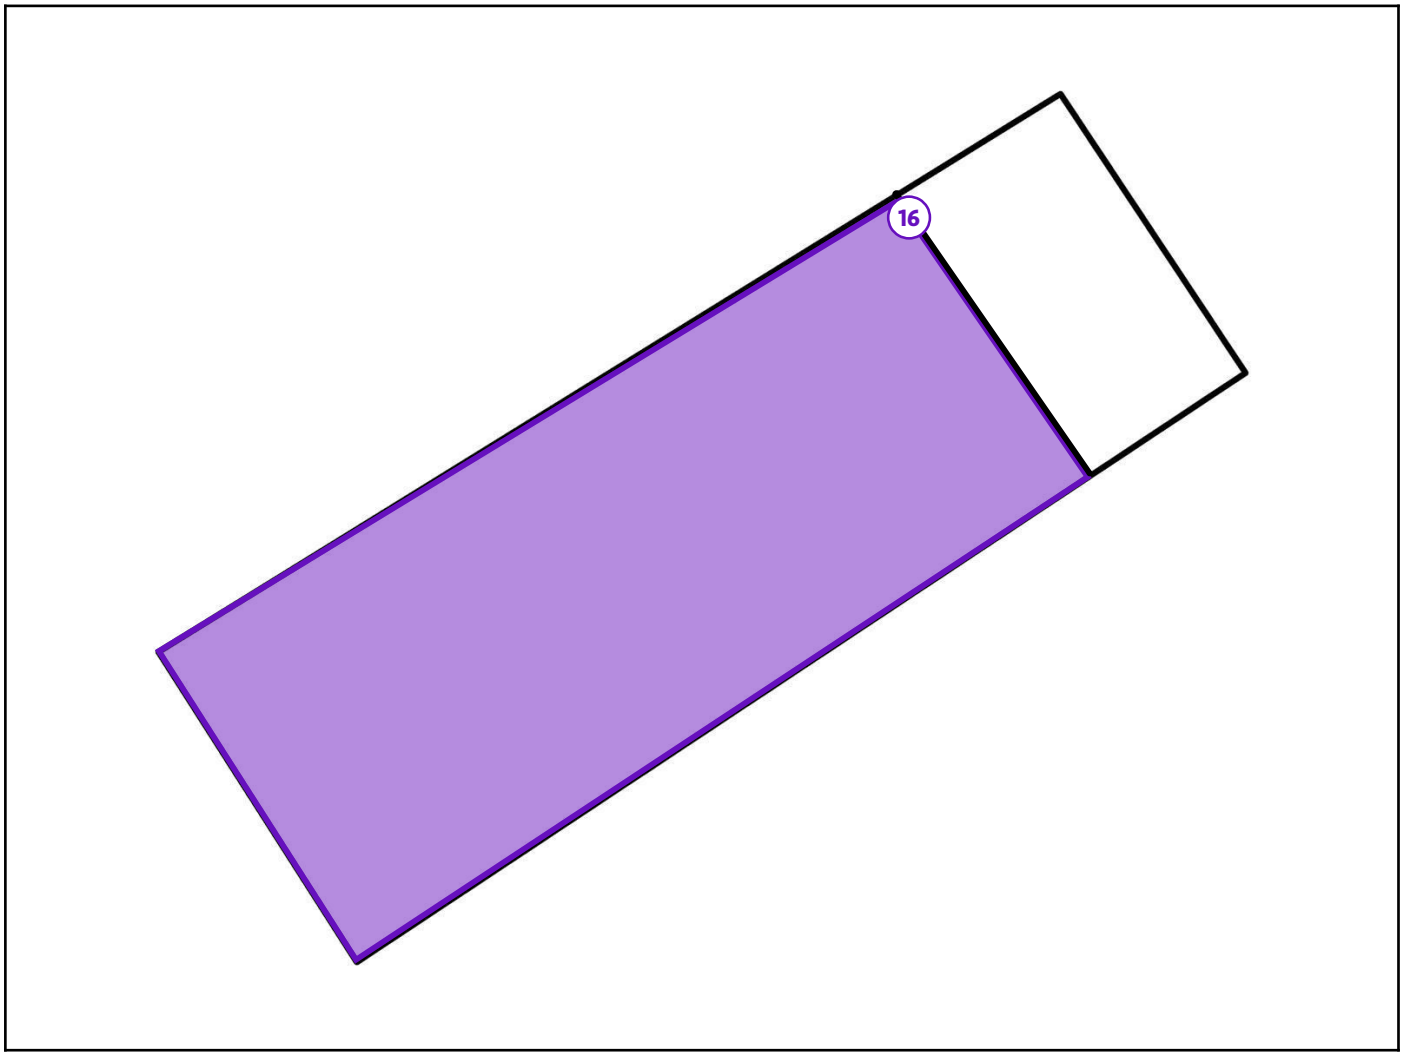
Plan 2.3: tuinberging plan onderdak

Beschrijving	Type	Actie
16. Tuinberging: geen asbestverdacht onderdak aangetroffen	Overige ruimte of materiaal	-

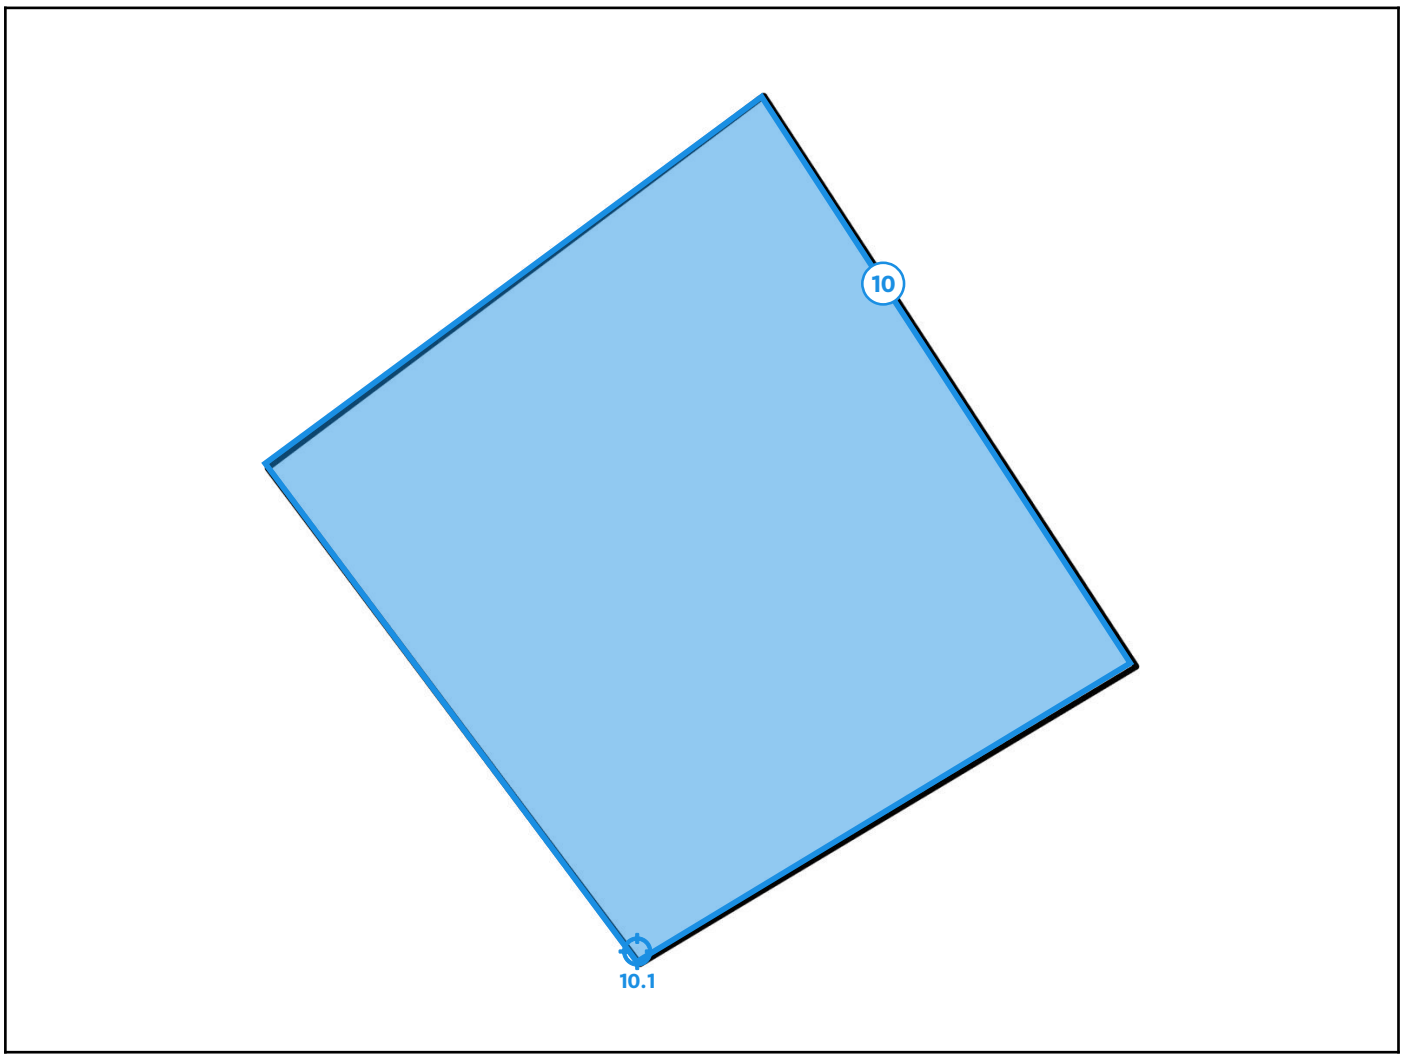
Plan 3.1: hok plan

Beschrijving	Type	Actie
10. bitumen golfplaat op hok en hondenhok	Geen asbest	-
10.1 Code: mm 01	Puntmonster	-

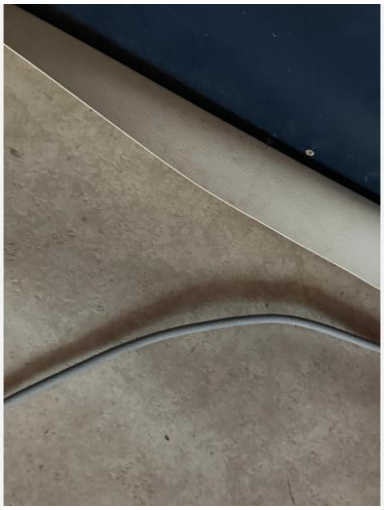
Fiche 6: Vloerzeil zolder

Niet-asbestverdacht vloerzeil op zolder: soepel onderlaag

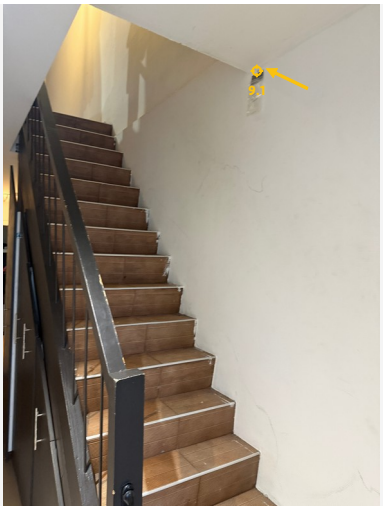
Fiche 9: Pleisterwerk wanden woning

Geen asbest

#	Type	Referentie	Resultaat
9.1	Mengmonster	mm 05	Geen asbest

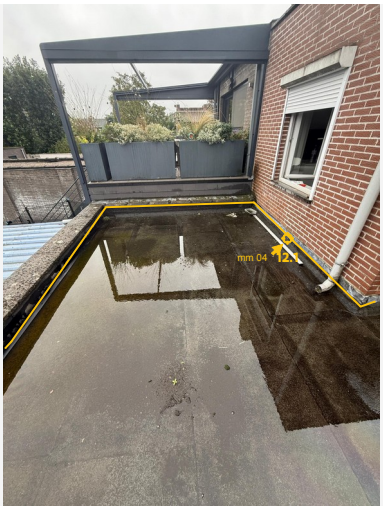
Fiche 12: Roofing plat dak woning (op gelijkvloers)

Geen asbest

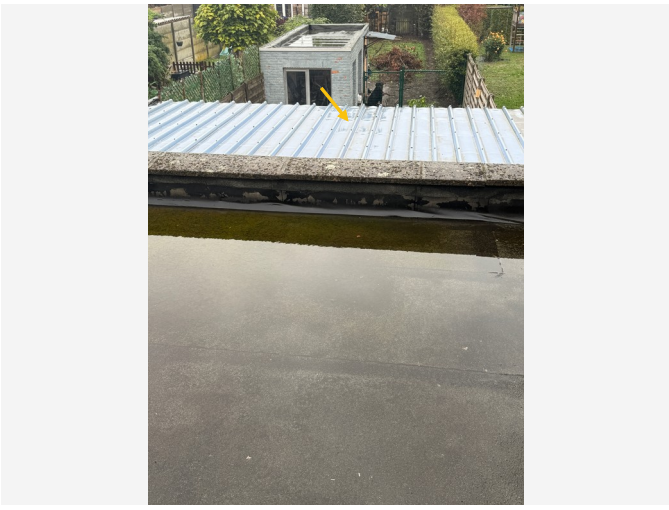
Beschrijving	Notitie	Terug te vinden op plannen
Fiche 13: Afdak aan woning: stalen/metalen platen	De dakbedekking is niet-asbestverdacht.	Plan 1.9: woning plan dak
Fiche 14: Kit ramen woning	De kit aan de ramen is niet asbestverdacht. Alle ramen en velux ramen werden gecontroleerd.	Plan 1.1: gelijkvloers Plan 1.4: Niv +1 Plan 1.7: zolder
Fiche 15: CV-ketel (niet verdacht)	De CV-ketel (dichtingen, isolerend materiaal) is niet asbestverdacht: bouwjaar 2015.	Plan 1.7: zolder
Fiche 16: Tuinberging: geen asbestverdacht onderdak aangetroffen	Het onderdak van de tuinberging bestaat uit OSB platen.	Plan 2.3: tuinberging plan onderdak

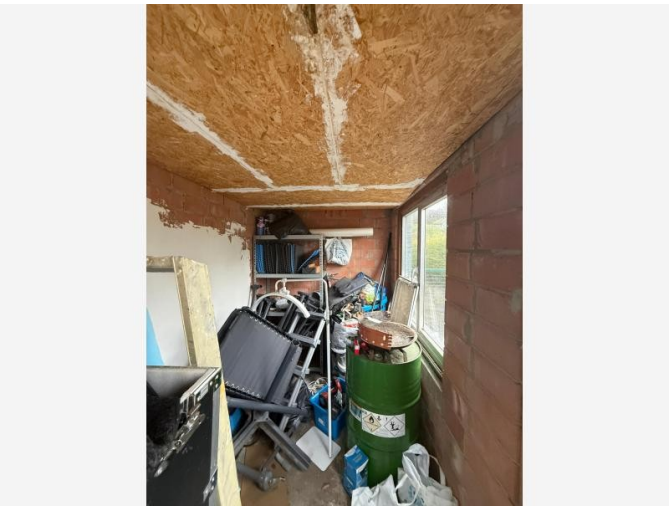
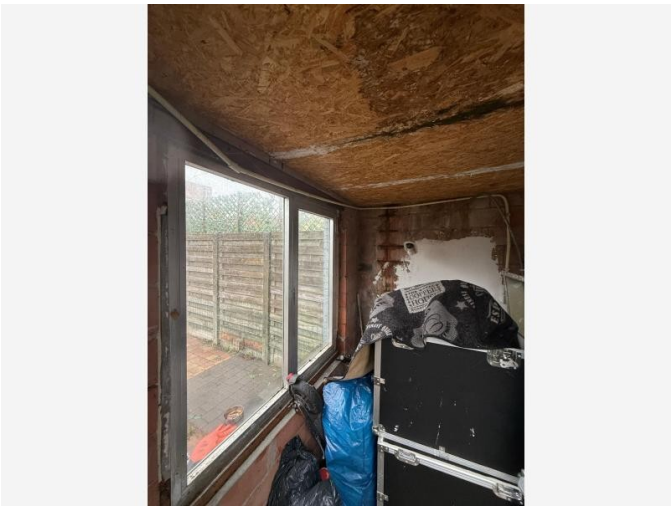
Beschrijving	Notitie	Terug te vinden op plannen
Fiche 18: Leidingisolatie (niet aanwezig)	Er is geen asbestverdachte leidingisolatie aanwezig.	-
Fiche 19: Tuinberging: pleisterwerk (niet aanwezig)	Er is geen pleisterwerk waarneembaar op de inspectielocatie. De tuinberging heeft een steense muur.	Plan 2.1: tuinberging
Fiche 20: Liftinfrastructuur (niet aanwezig)	Er is geen liftinfrastructuur aanwezig op de inspectielocatie.	-
