Asbestinventarisattest

Bergstraat 2/4, 2400 Mol

Attestnummer : **20260429-000348.000**
Uitgegeven op : **29.04.2026**
Geldig tot : **Onbeperkt** (tenzij de toestand wijzigt)

Asbestveilig (maar mogelijk niet asbestvrij)

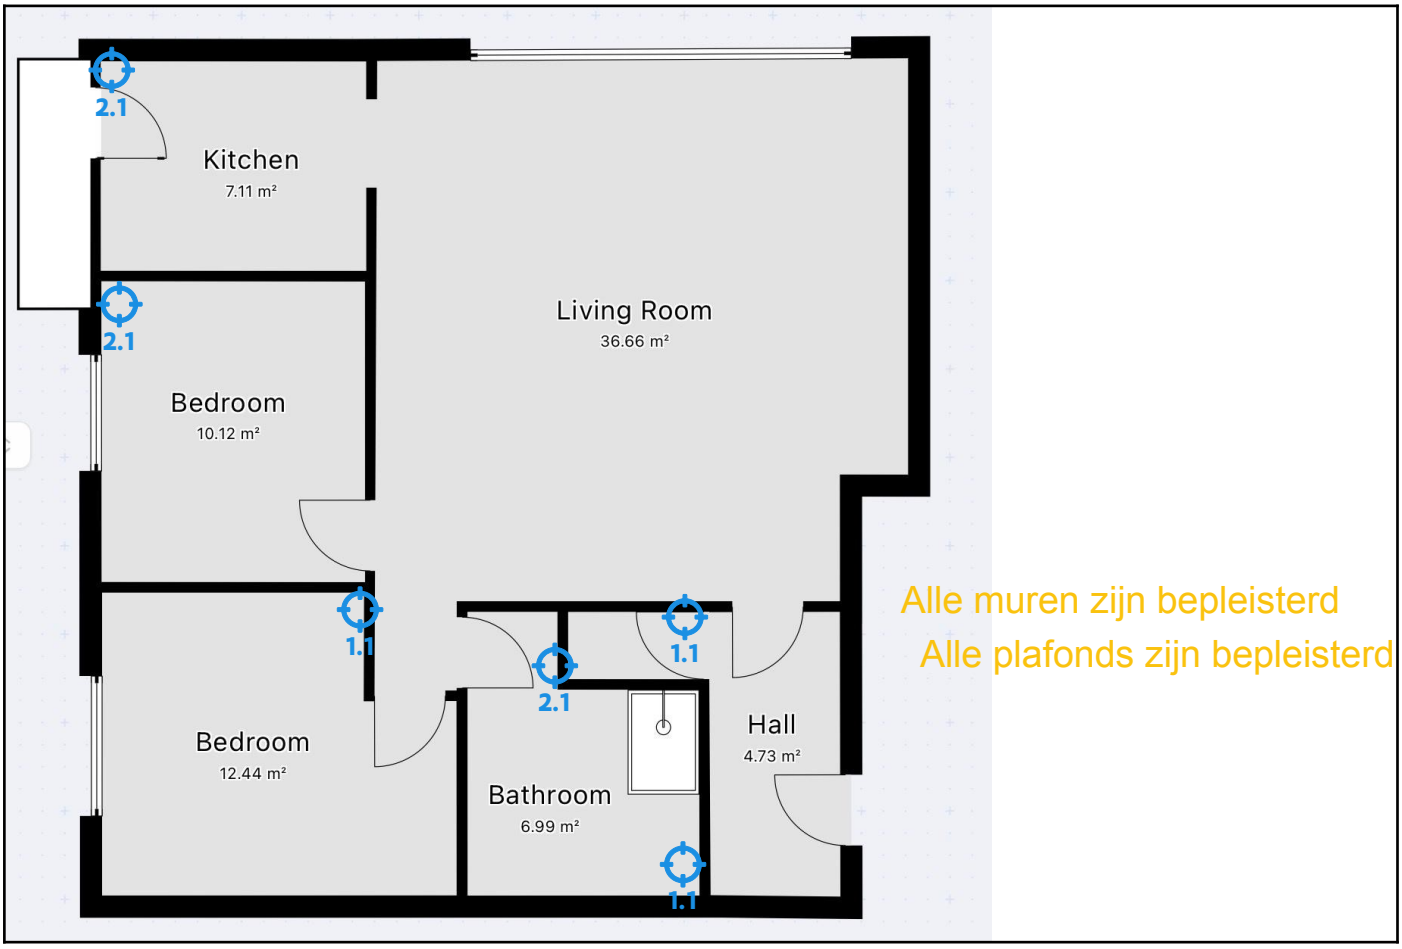
Plan 1.1: appartement

Beschrijving	Type	Actie
1. Plafond in pleisterwerk	Geen asbest	-
1.1 Code: plafonds	Mengmonster	-
2. Muren in pleisterwerk	Geen asbest	-
2.1 Code: muren	Mengmonster	-

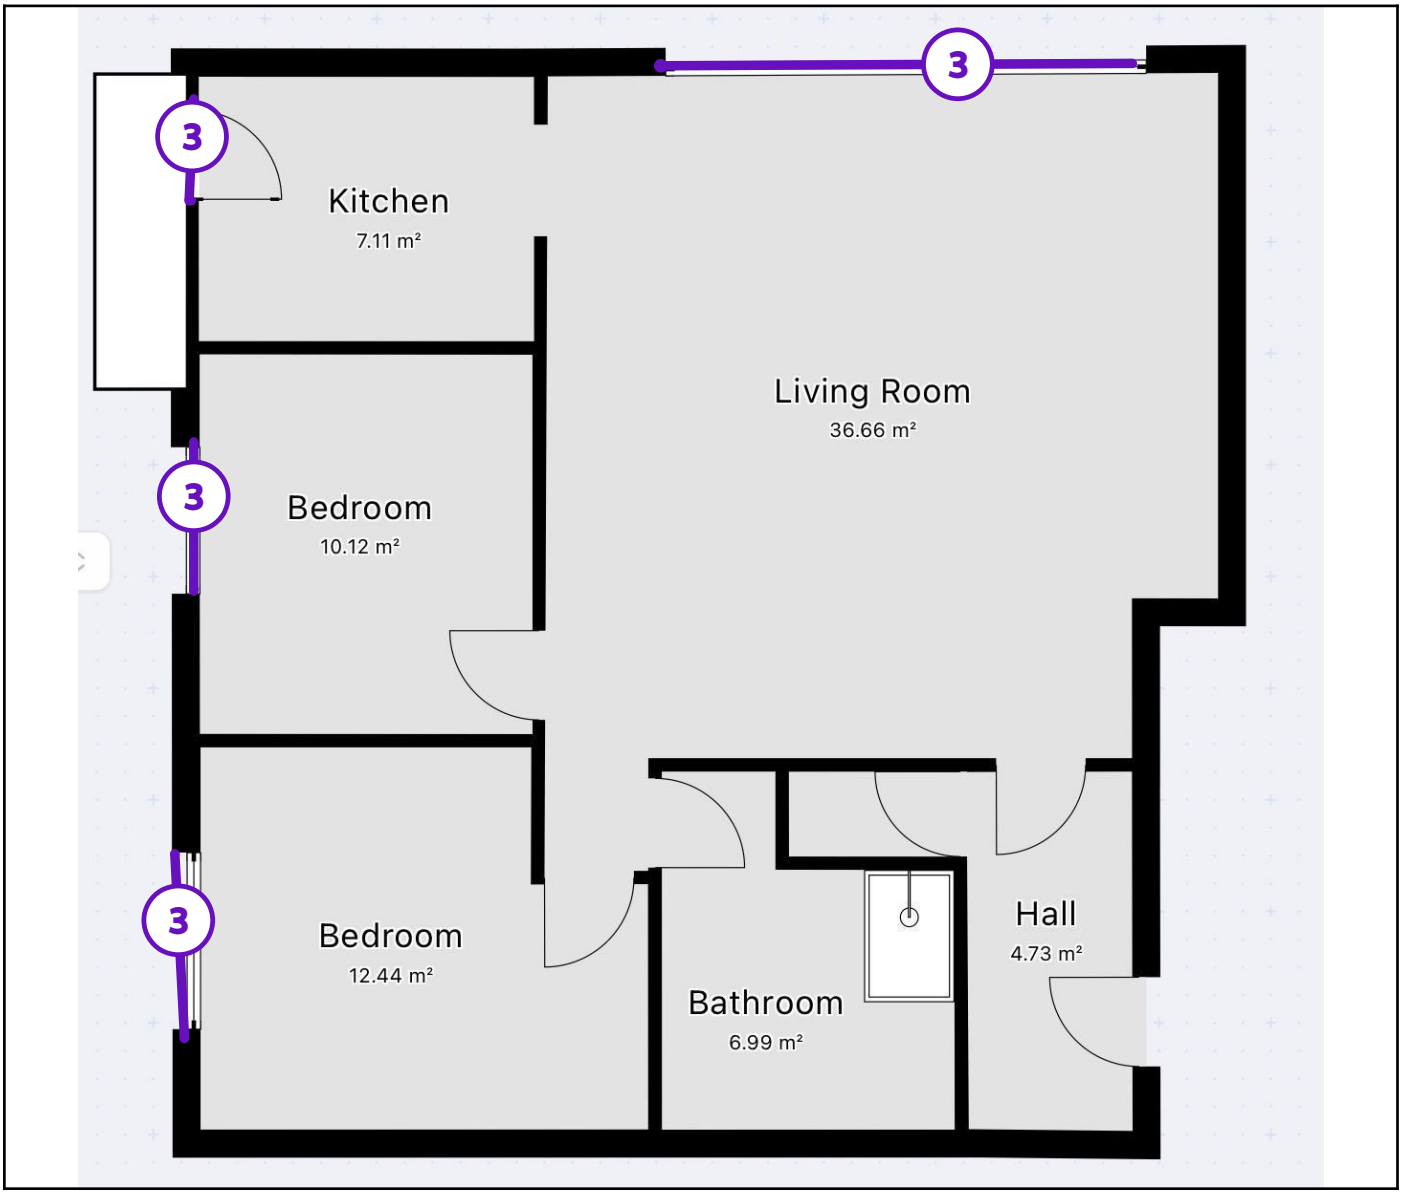
Plan 1.2: appartement

Beschrijving	Type	Actie
3. Kit niet verdacht	Overige ruimte of materiaal	-

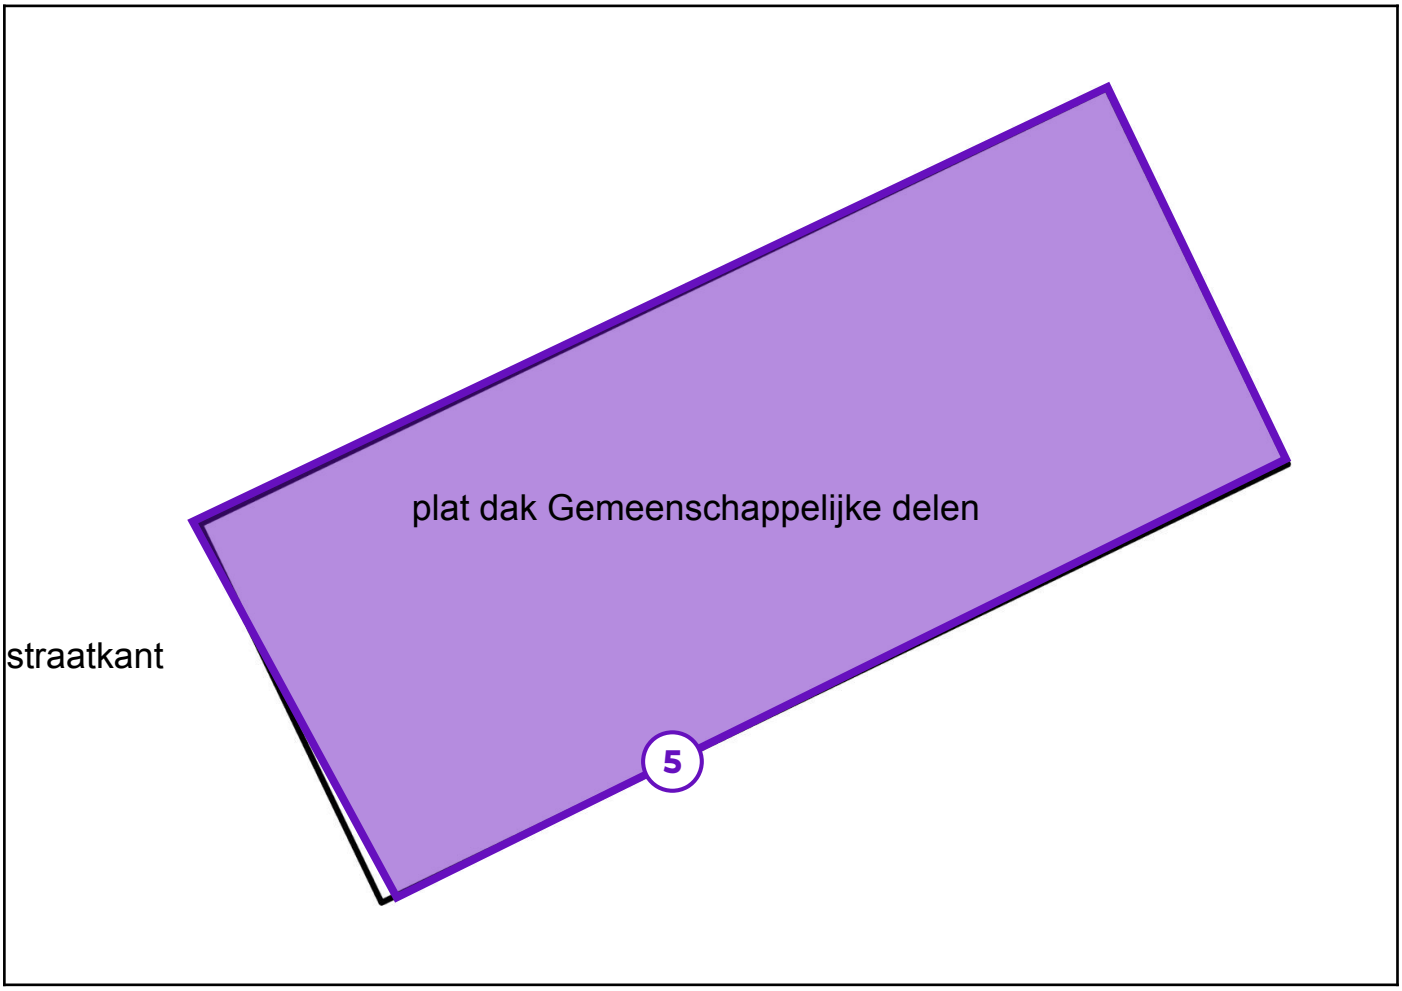
Plan 1.4: Hoofdgebouw plan

Beschrijving	Type	Actie
5. Roofing plat dak behoort tot de gemeenschappelijke delen	Overige ruimte of materiaal	-

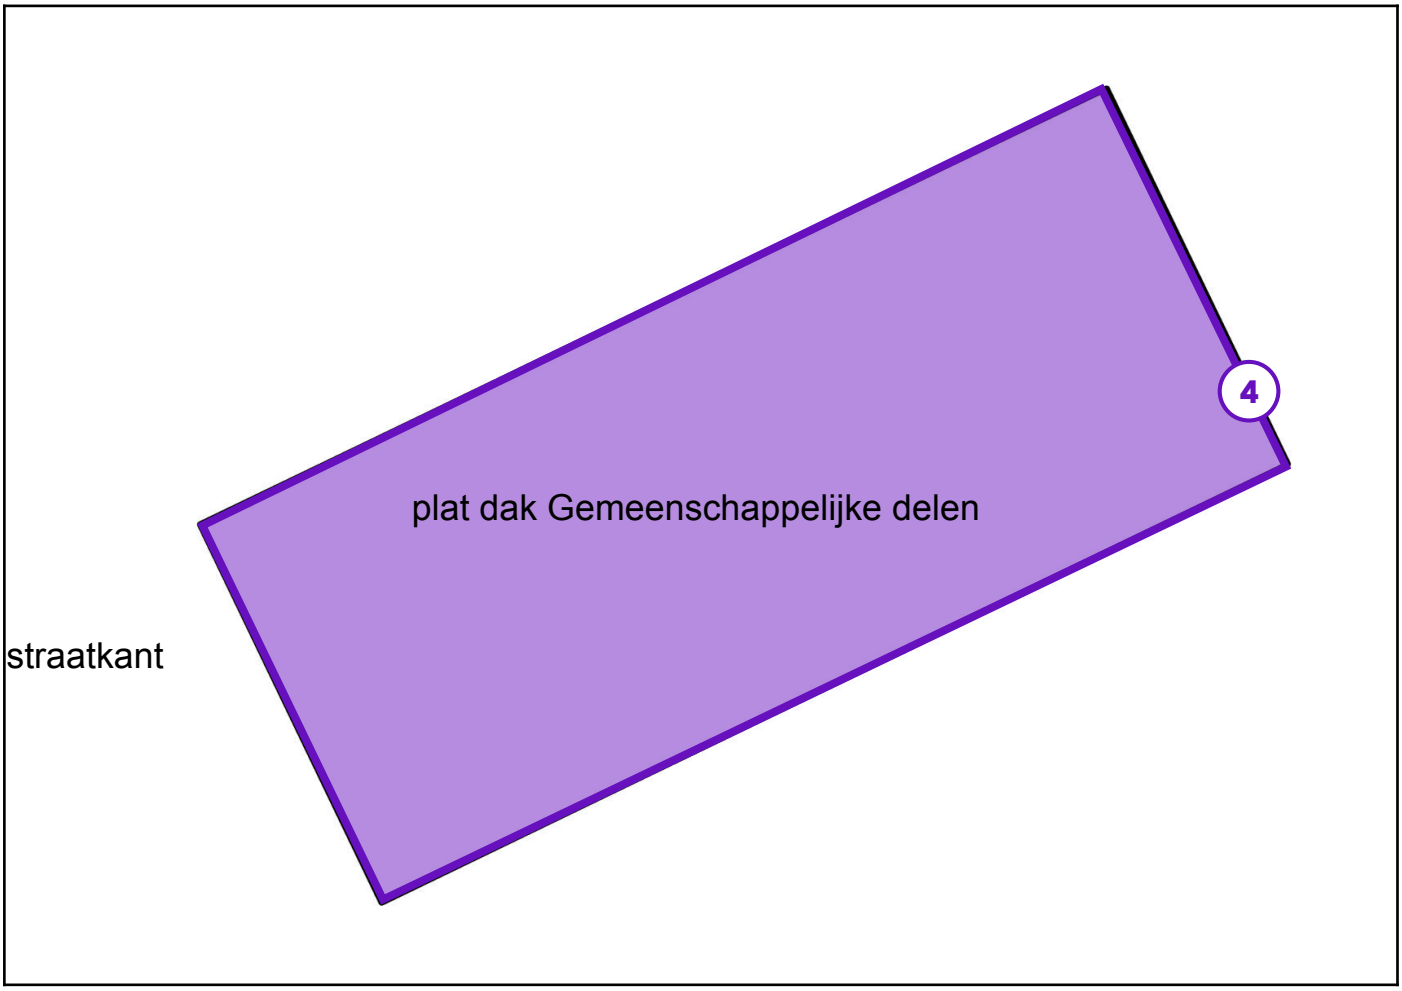
Beschrijving	Type	Actie
4. Onderdak	Overige ruimte of materiaal	-

Beschrijving	Notitie	Terug te vinden op plannen
Fiche 4: Onderdak	Het onderdak is niet waarneembaar. Er is bepleistering op de plafond en roofing op het dak. Bij werken is het aangeraden om verder onderzoek uit te oefenen. Roofing van een appartementsgebouw of garages in serie behoort tot de gemeenschappelijke delen. De dakbedekking (roofing en onderdak) zal gecontroleerd en beschreven worden in het asbestattest van de GD. Bij werken of schade dit melden bij de gebouwbeheerder	Plan 1.5: Hoofdgebouw plan
Fiche 5: Roofing plat dak behoort tot de gemeenschappelijke delen	Volgens het inspectieprotocol is een monstername van roofing verplicht om dit te identificeren als niet-asbesthoudend. Roofing van een appartementsgebouw of garages in serie behoort tot de gemeenschappelijke delen. De dakbedekking (roofing) zal gecontroleerd en beschreven worden in het asbestattest van de GD. Bij werken of schade dit melden bij de gebouwbeheerder	Plan 1.4: Hoofdgebouw plan

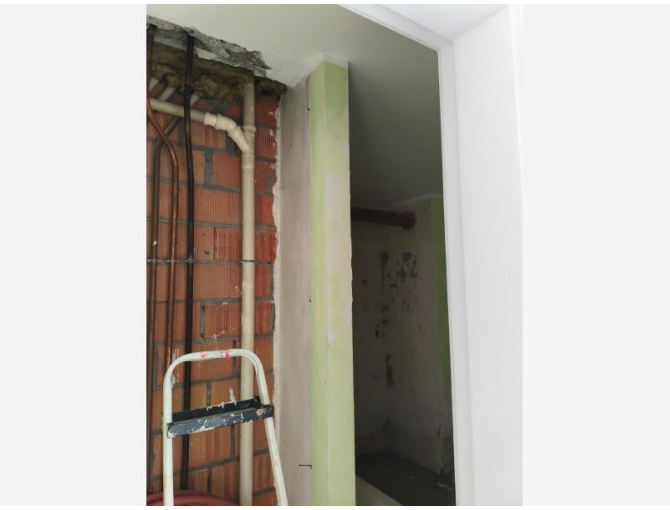
Fiche 1: Plafond in pleisterwerk

Geen asbest

#	Type	Referentie	Resultaat
1.1	Mengmonster	plafonds	Geen asbest

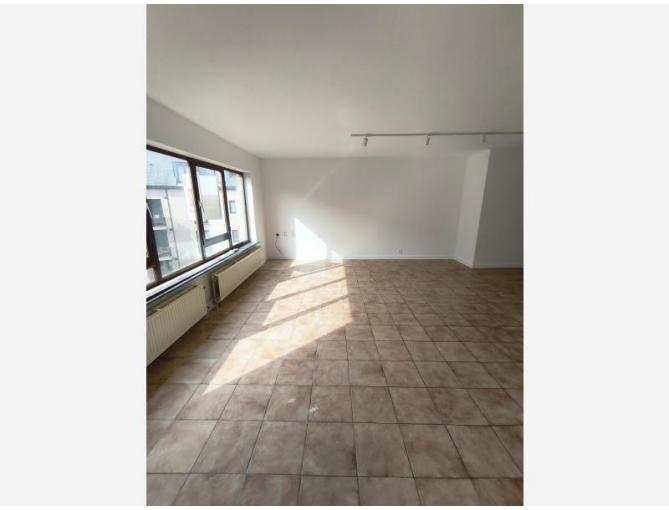
Beschrijving	Notitie	Terug te vinden op plannen
Fiche 3: Kit niet verdacht	De gebruikte siliconen kit is niet asbestverdacht	Plan 1.2: appartement

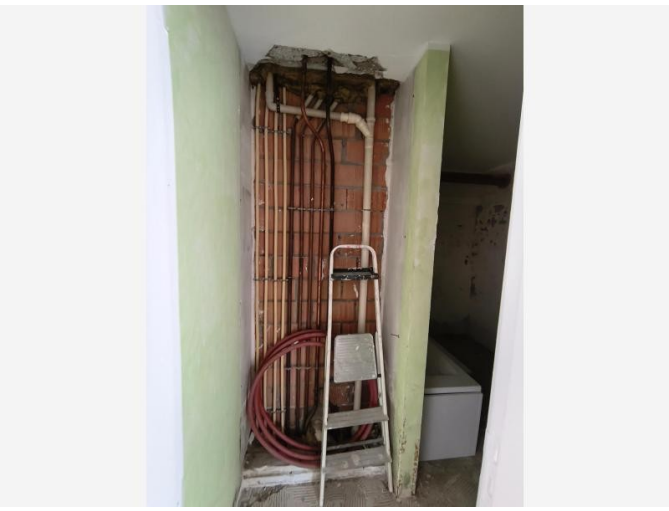
Beschrijving	Notitie	Terug te vinden op plannen
Fiche 6: Liftinfrastructuur (niet aanwezig)	Er is geen liftinfrastructuur aanwezig op de inspectielocatie.	-
Fiche 7: Schouw/rookgaskanaal (niet aanwezig)	Er is geen waarneembaar rookgaskanaal aanwezig op de inspectielocatie.	-
Fiche 8: CV ketel niet aanwezig (in gemeenschappelijke delen)	De cv ketel is terug te vinden in he tattest van de gemeenschappelijke delen.	-
Fiche 9: Leidingisolatie (niet aanwezig)	Er is geen asbestverdachte leidingisolatie aanwezig.	-
