Asbestinventarisattest

Juniorslaan 98, 2811 Mechelen

Attestnummer : **20260609-000195.000**
Uitgegeven op : **09.06.2026**
Geldig tot : **09.06.2031**

Niet-asbestveilig

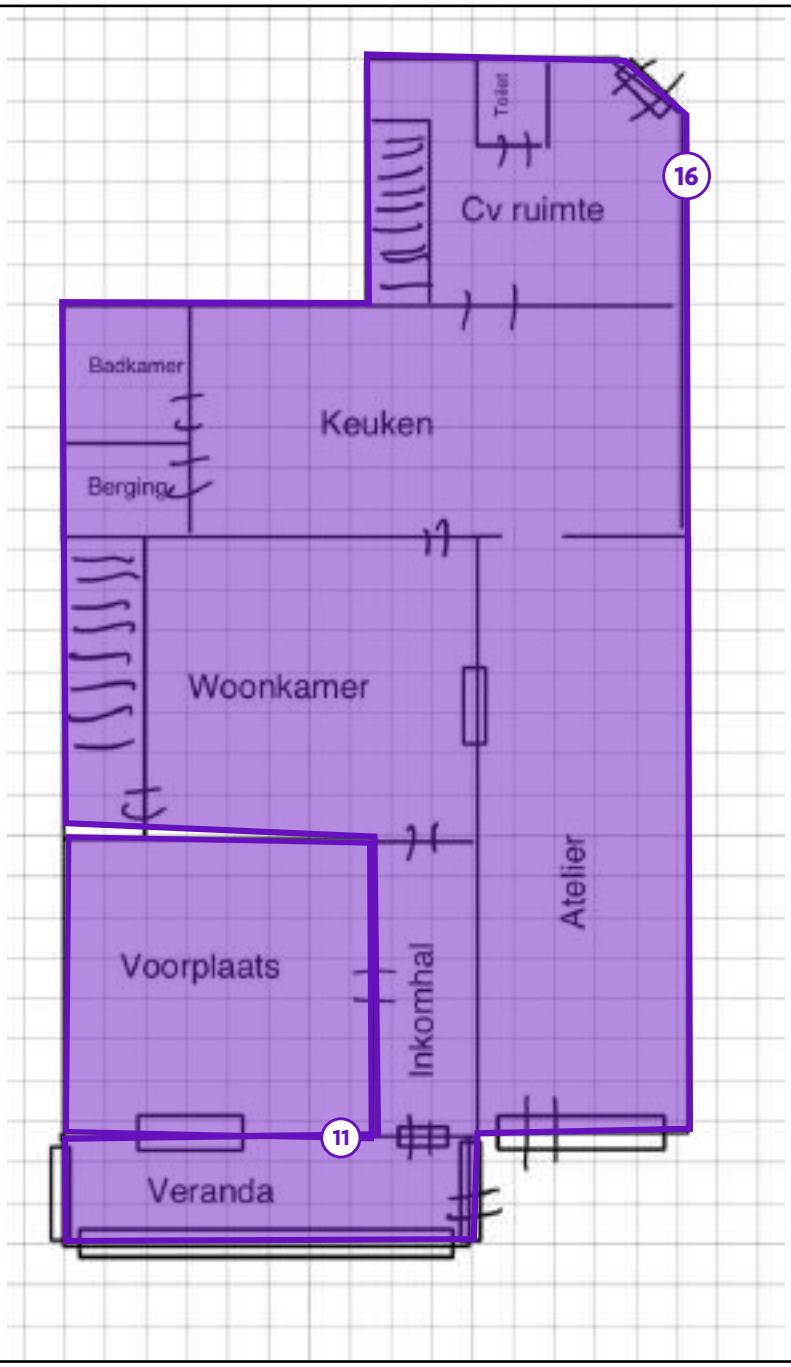
Plan 1.1: Gelijkvloers

Beschrijving	Type	Actie
11. Vloerbekleding tapijt - Niet verdacht	Advies	-
16. Tegellijm onder vloertegels	Advies	-

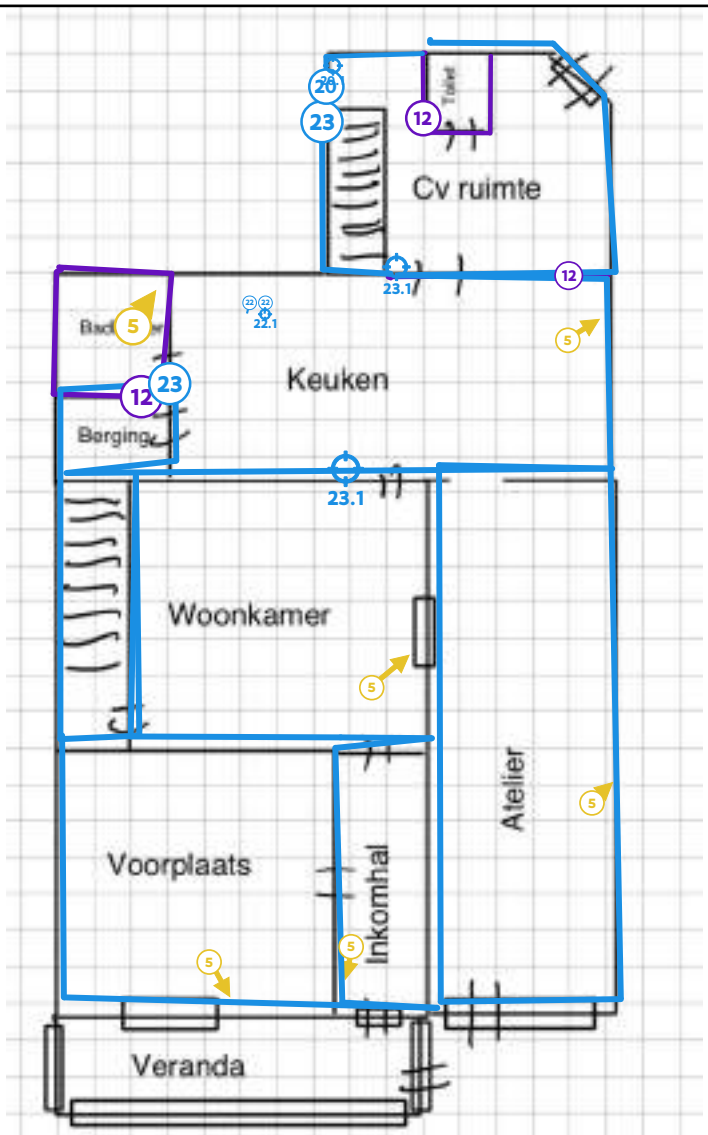
Plan 1.2: Gelijkvloers

alle afsmeerlagen aan voegen tussen gipskartonplaten niet waarneembaar

Beschrijving	Type	Actie
5. Radiatoren - Knoppen	Asbestmateriaal	Zorgvuldig beheren
12. Valse wand(en)/voorzetwand(en) - Gipskarton-hout	Advies	-
14. Afsmeerlagen aan voegen tussen gipskartonplaten	Advies	-
20. Ruw pleisterwerk binnenwand	Geen asbest	-

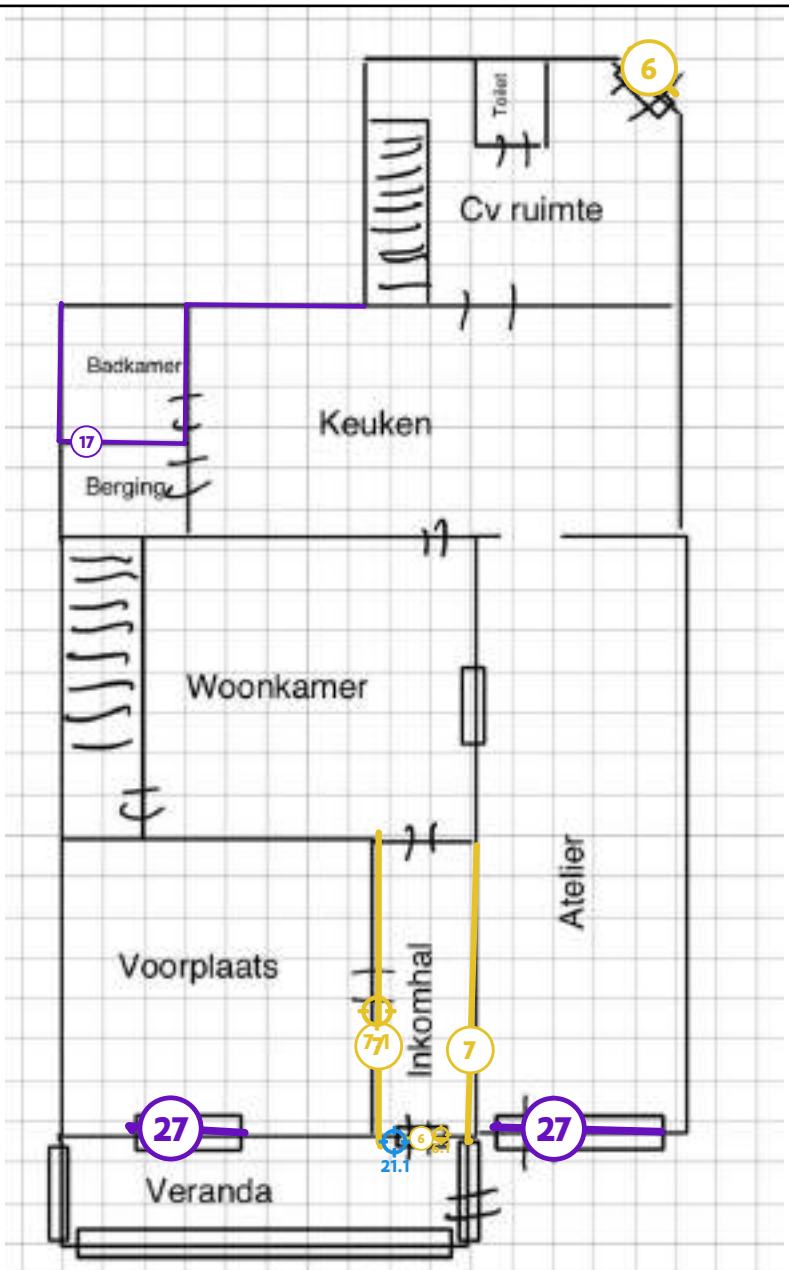
Plan 1.3: Gelijkvloers

alle ramen en deuren met mastiek tussen muur en profiel

Beschrijving	Type	Actie
6. Mastiek/kit tussen glas en profiel - buiten	Asbestmateriaal	Zorgvuldig beheren
6.1 Code: M07	Puntmonster	-
7. Lambrisering	Asbestmateriaal	Zorgvuldig beheren

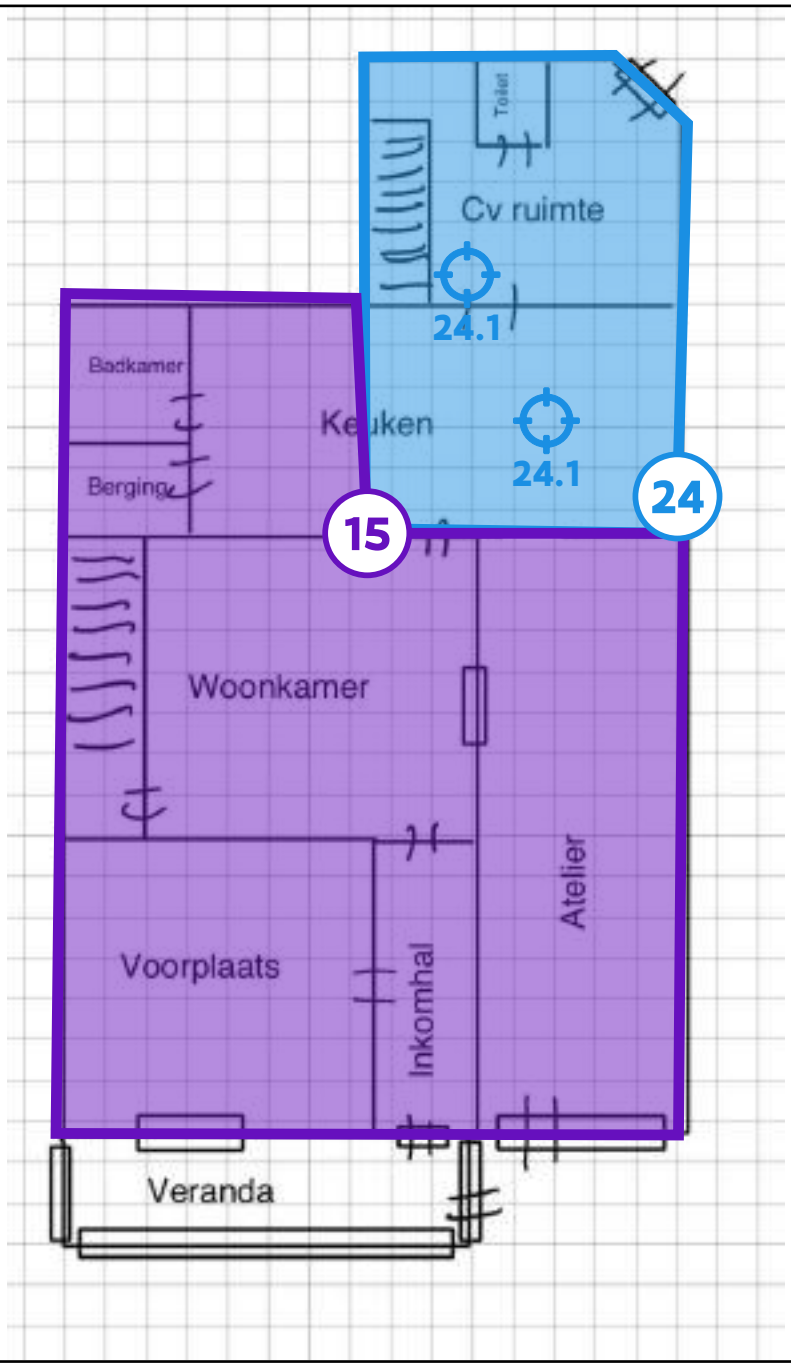
Plan 1.4: Gelijkvloers

Beschrijving	Type	Actie
15. Plafondafwerking in gipskarton/hout/pvc	Advies	-
24. Pleisterwerk plafonds	Geen asbest	-
24.1 Code: M04	Mengmonster	-

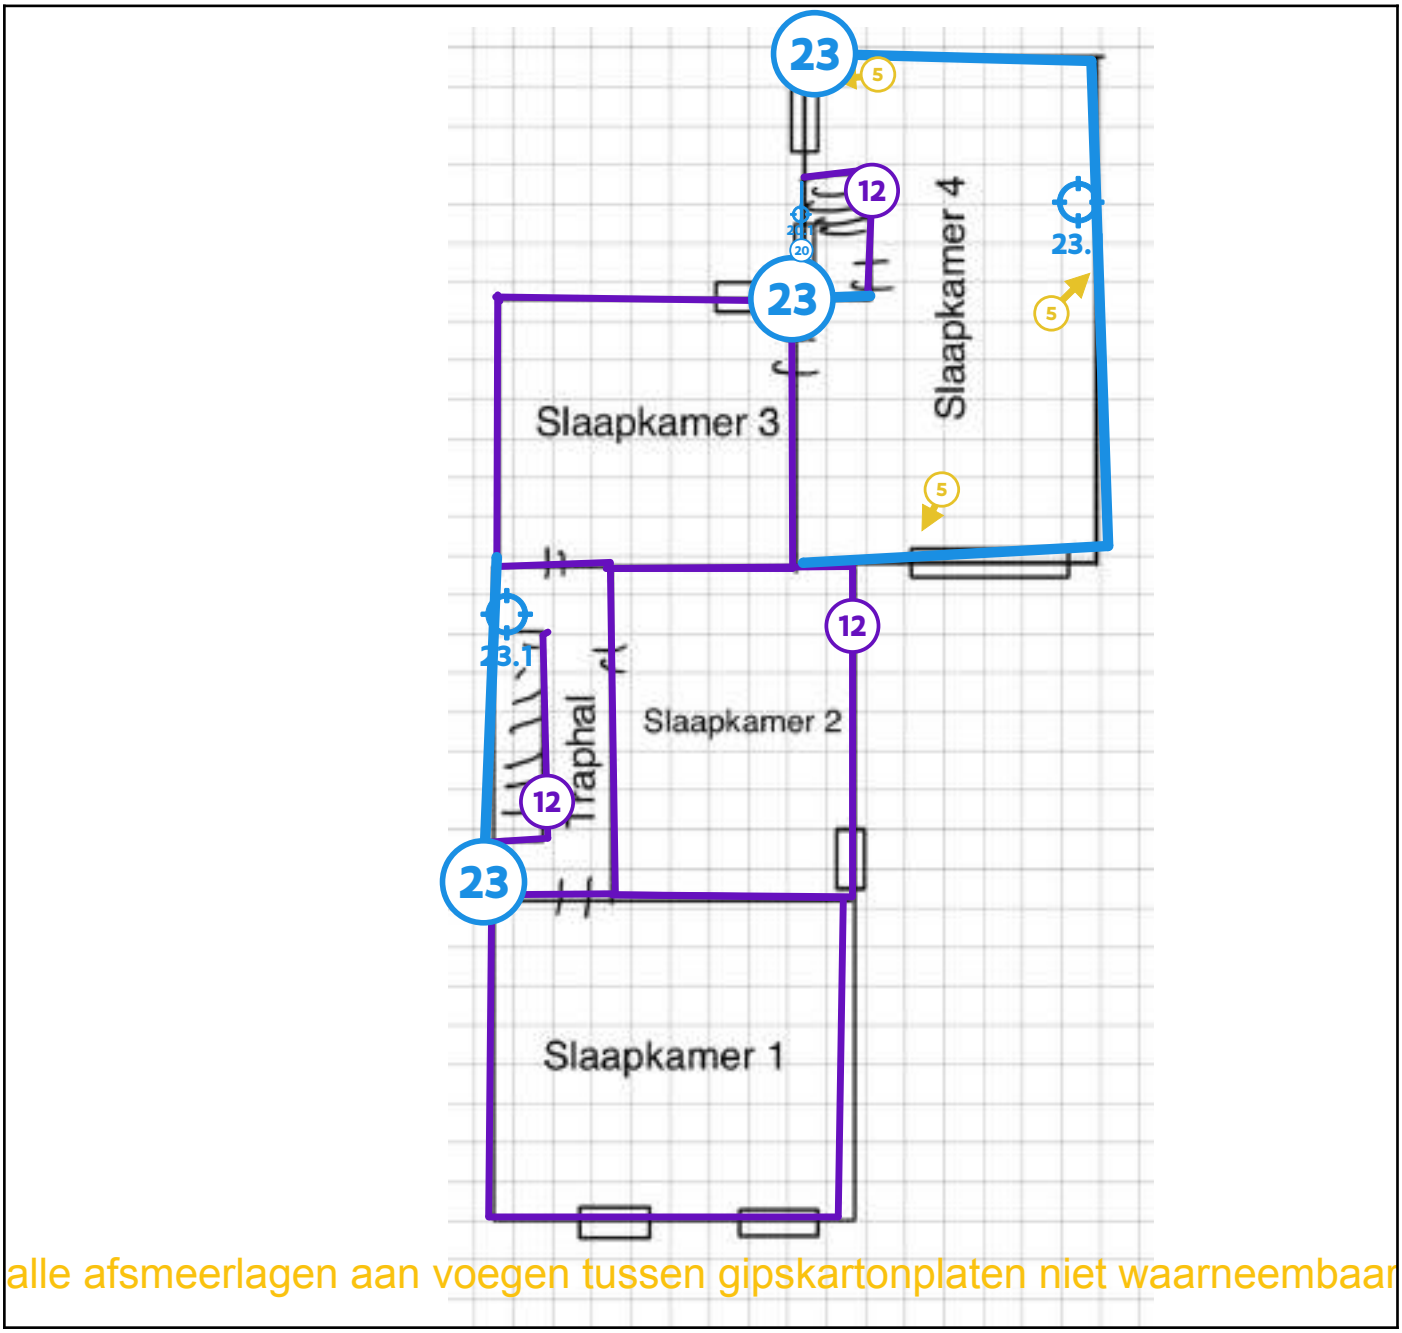
Plan 1.6: Verdieping

Beschrijving	Type	Actie
5. Radiatoren - Knoppen	Asbestmateriaal	Zorgvuldig beheren
12. Valse wand(en)/voorzetwand(en) - Gipskarton-hout	Advies	-

14. Afsmeerlagen aan voegen tussen gipskartonplaten	Advies	-
20. Ruw pleisterwerk binnenwand	Geen asbest	-
20.1 Code: M03	Mengmonster	-
23. Pleisterwerk wanden	Geen asbest	-
23.1 Code: M02	Mengmonster	-

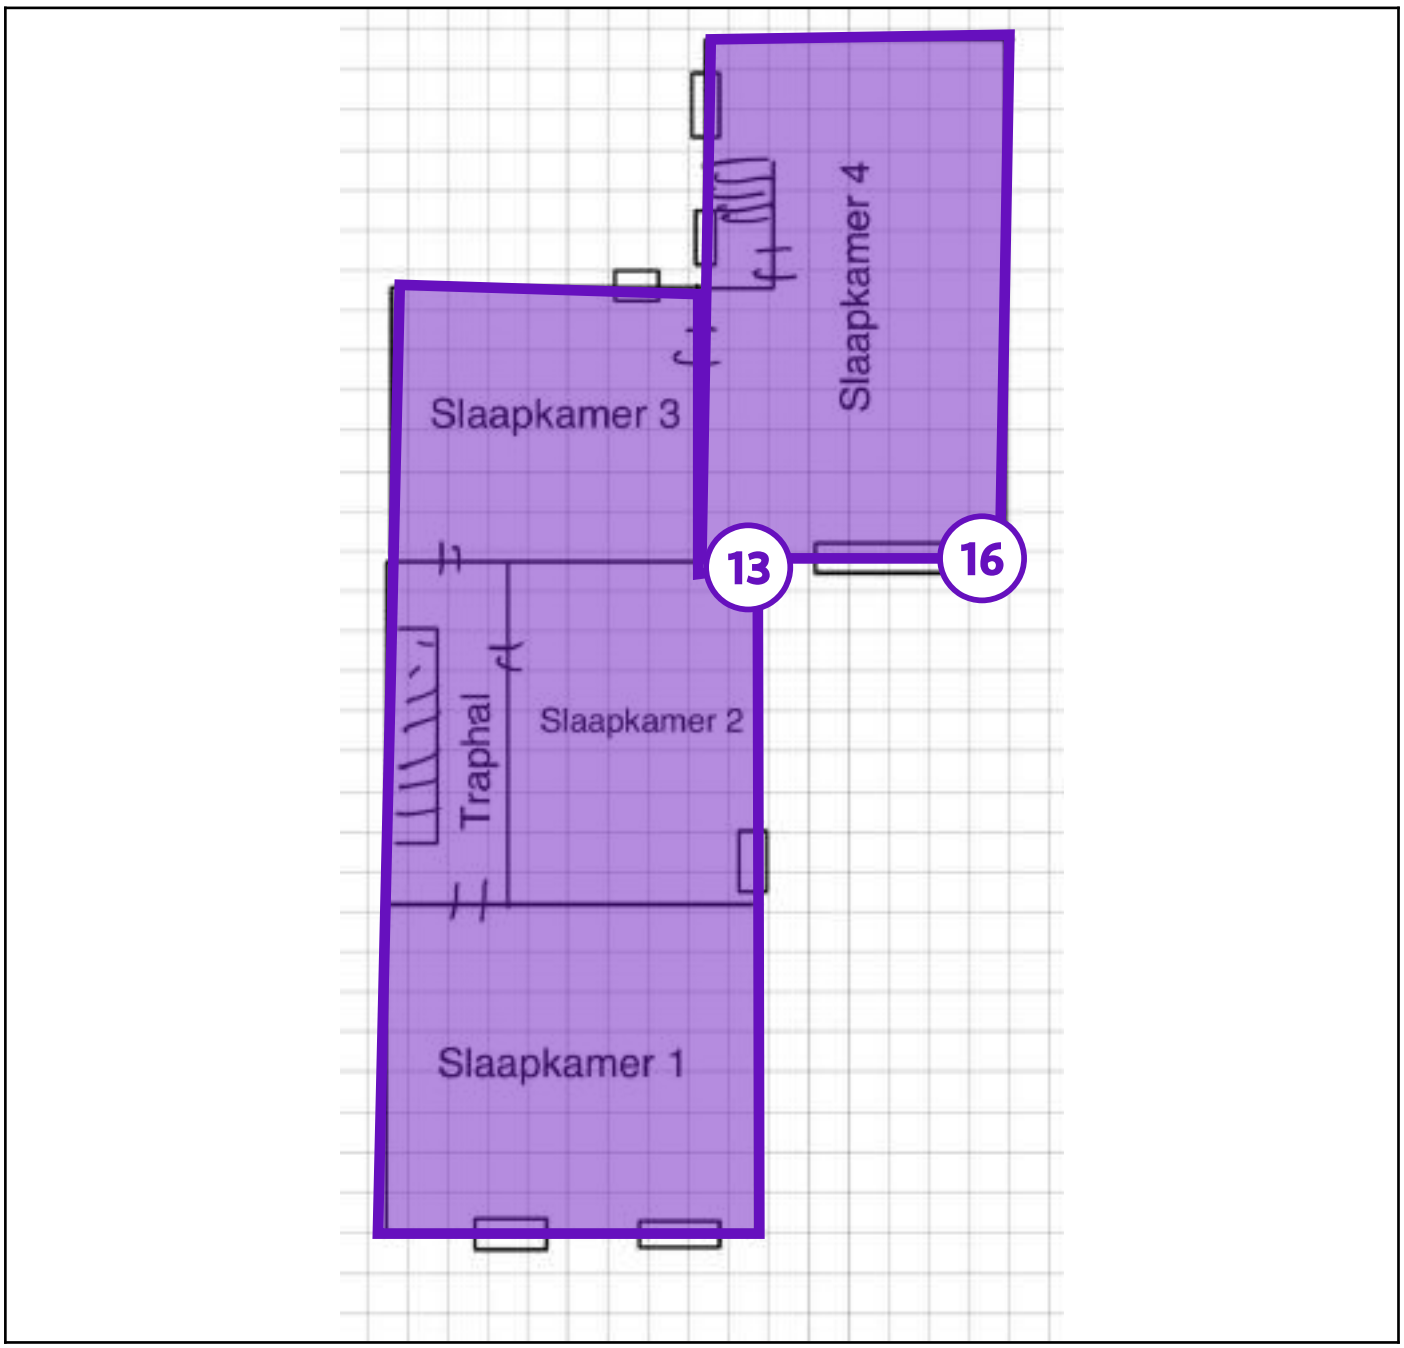
Plan 1.7: Verdieping

Beschrijving	Type	Actie
13. Vloerbekleding vinyl - Niet verdacht	Advies	-
16. Tegellijm onder vloertegels	Advies	-

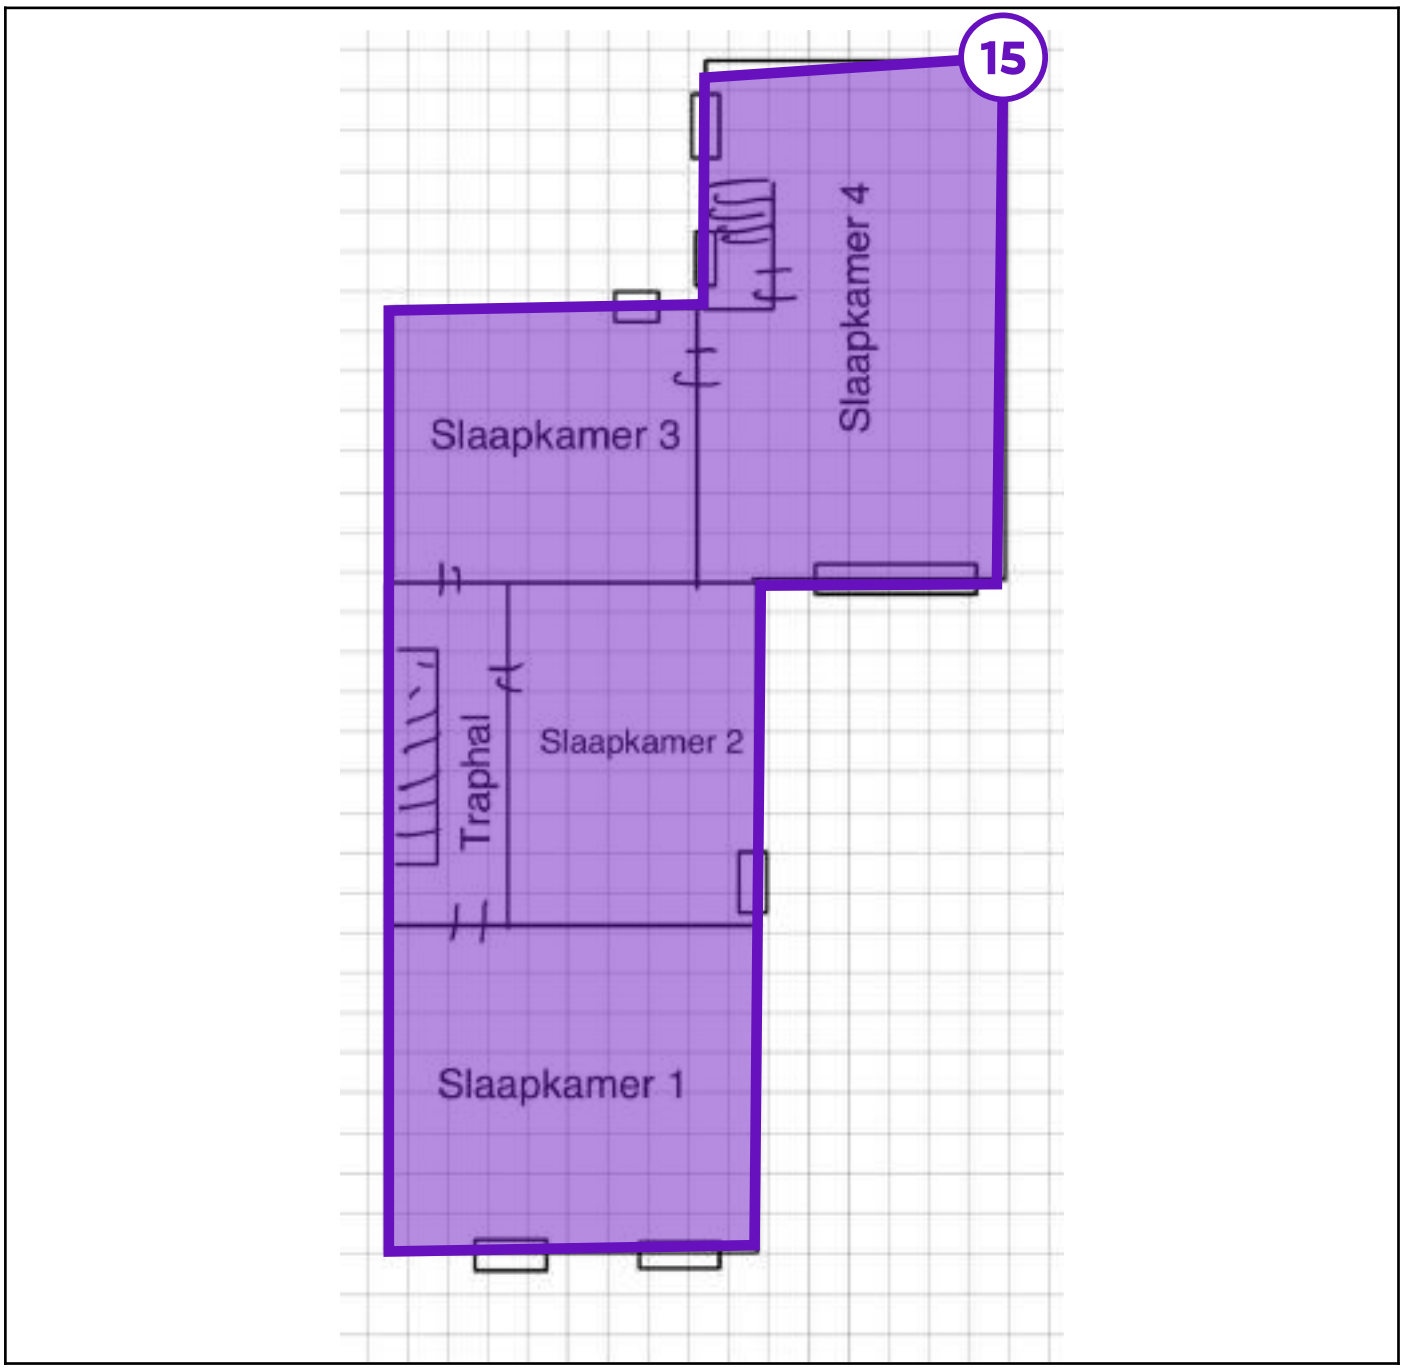
Plan 1.8: Verdieping

Beschrijving	Type	Actie
15. Plafondafwerking in gipskarton/hout/pvc	Advies	-

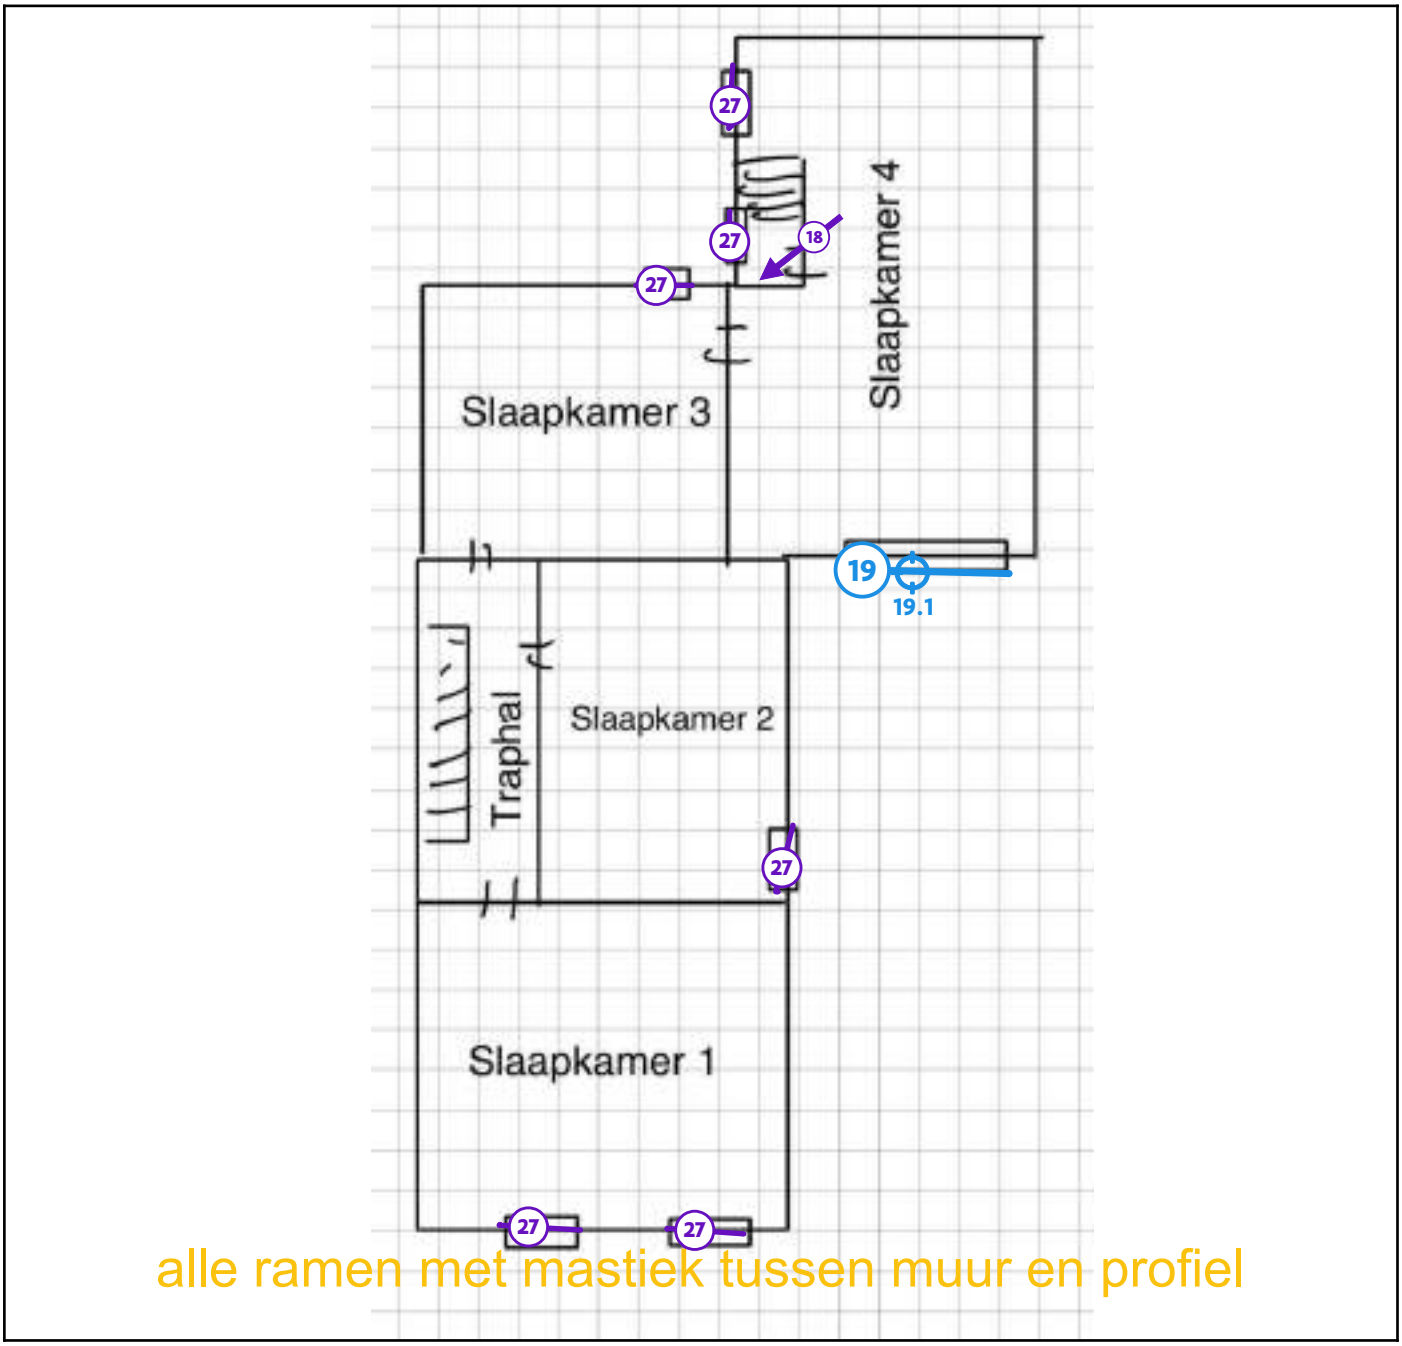
Plan 1.9: Verdieping

Beschrijving	Type	Actie
18. Kluis	Advies	-
19. Stopverf	Geen asbest	-
19.1 Code: M01	Puntmonster	-

21. Mastiek/kit tussen muur en profiel buiten	Geen asbest	-
27. Afkitting ramen siliconen	Overige ruimte of materiaal	-

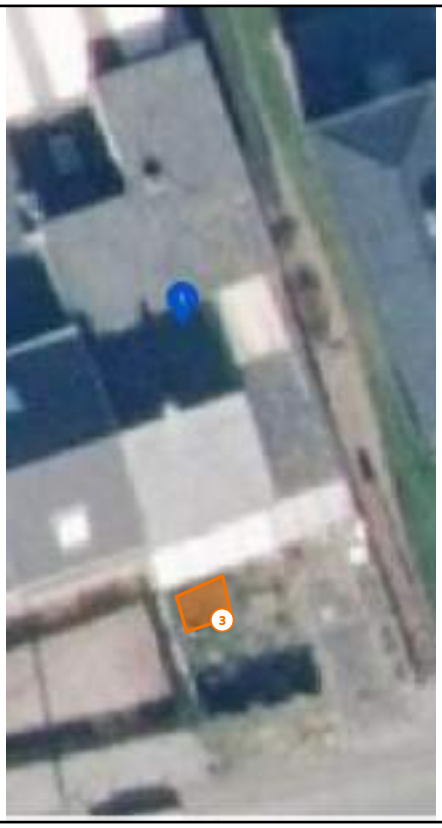
Plan 4.2: Dak berging

Beschrijving	Type	Actie
3. dakbedekking - golfplaten	Asbestmateriaal	Verwijderen

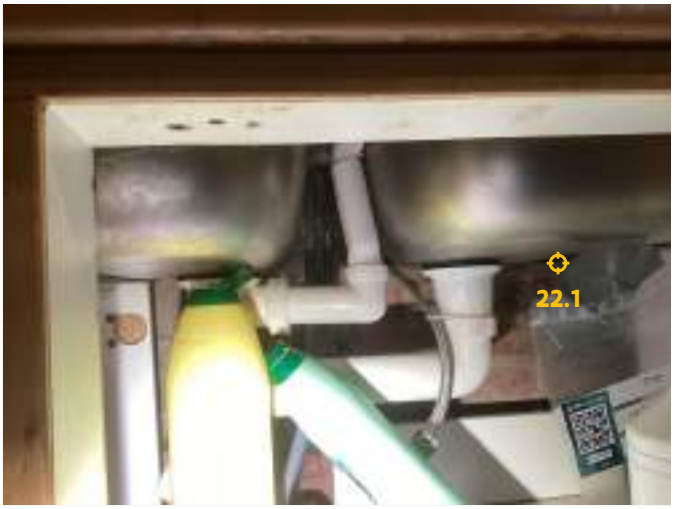
Fiche 22: Ontdreuningsplaat/anti-dreunplaat onder spoelbak

Geen asbest
