Asbestinventarisattest

De Bergen 17A, 2460 Kasterlee

Attestnummer : **20250322-000140.000**
Uitgegeven op : **22.03.2025**
Geldig tot : **22.03.2035**

Niet-asbestveilig

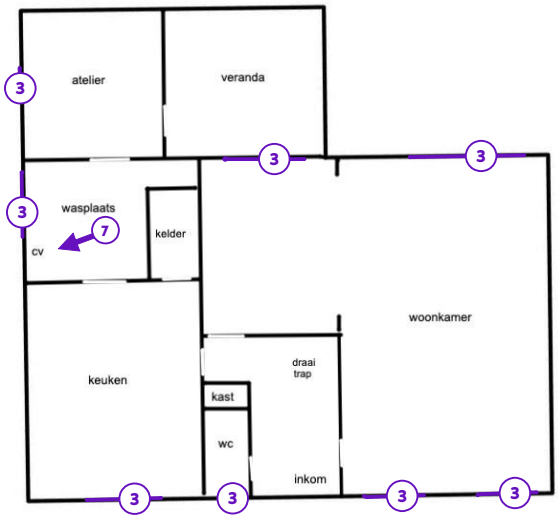
Plan 1.1: Gelijkvloers

Beschrijving	Type	Actie
3. Ramen met flexibele kit	Advies	-
7. CV-ketel bouwjaar 2010	Advies	-

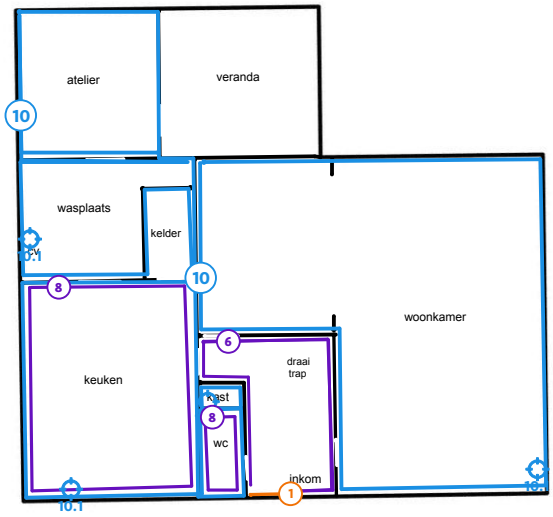
Plan 1.2: Gelijkvloers (wanden)

Beschrijving	Type	Actie
1. Asbestboard achter radiator inkomhal	Asbestmateriaal	Verwijderen
6. Voorzetwand hout/pvc/gipsplaat	Advies	-
8. Gelijmde faience tegels	Advies	-
10. Pleister wanden	Geen asbest	-
10.1 Code: 1	Mengmonster	-

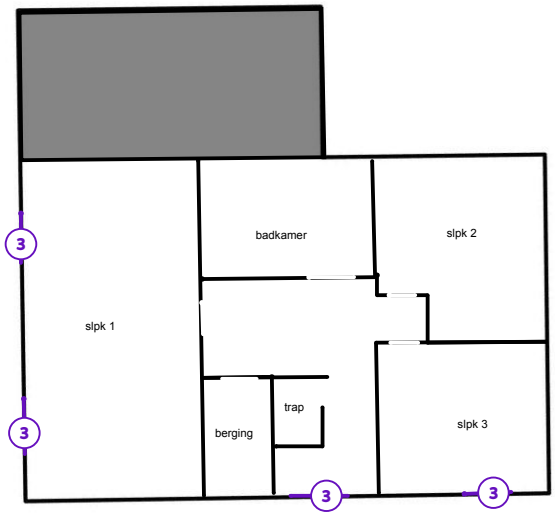
Plan 1.4: Verdieping

Beschrijving	Type	Actie
3. Ramen met flexibele kit	Advies	-

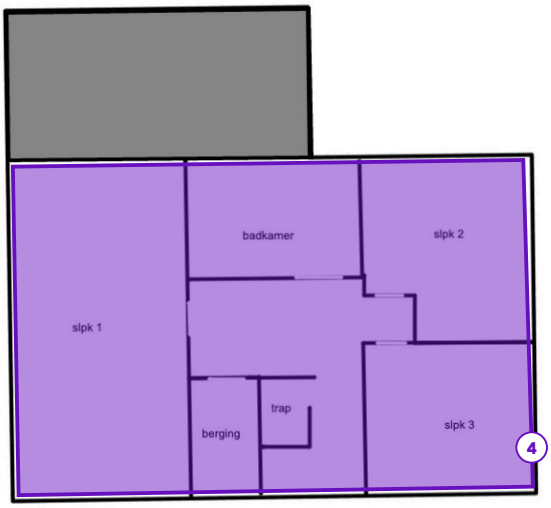
Plan 1.6: Verdieping (plafonds)

Beschrijving	Type	Actie
4. Valse plafonds hout/pvc/gipsplaat	Advies	-

PVC/HOUT/gipsplaat is niet asbestverdacht. Deskundige kan geen uitspraak doen over achterliggende materialen. Destructief onderzoek is aangewezen bij renovatie of sloop om achterliggende lagen op asbest uit te sluiten.

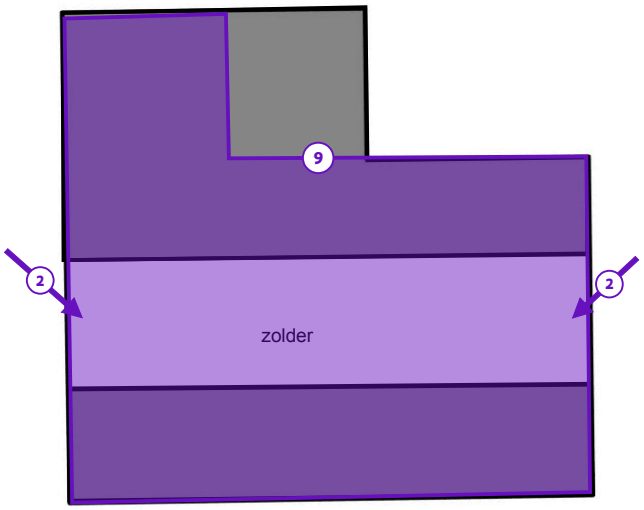
Plan 1.7: Zolder en dakplan

Beschrijving	Type	Actie
2. Binnenzijde schouwen	Beperking	-
9. Dakopbouw hellend dak	Advies	-

Uitleg van de asbestdeskundige: De binnenzijde van de schouw is enkel inspecteerbaar langs de bovenzijde. De bovenzijde is hoger dan 3,50m te rekenen vanaf een veilige ondergrond. Dit valt buiten het onderzoek van dit protocol.

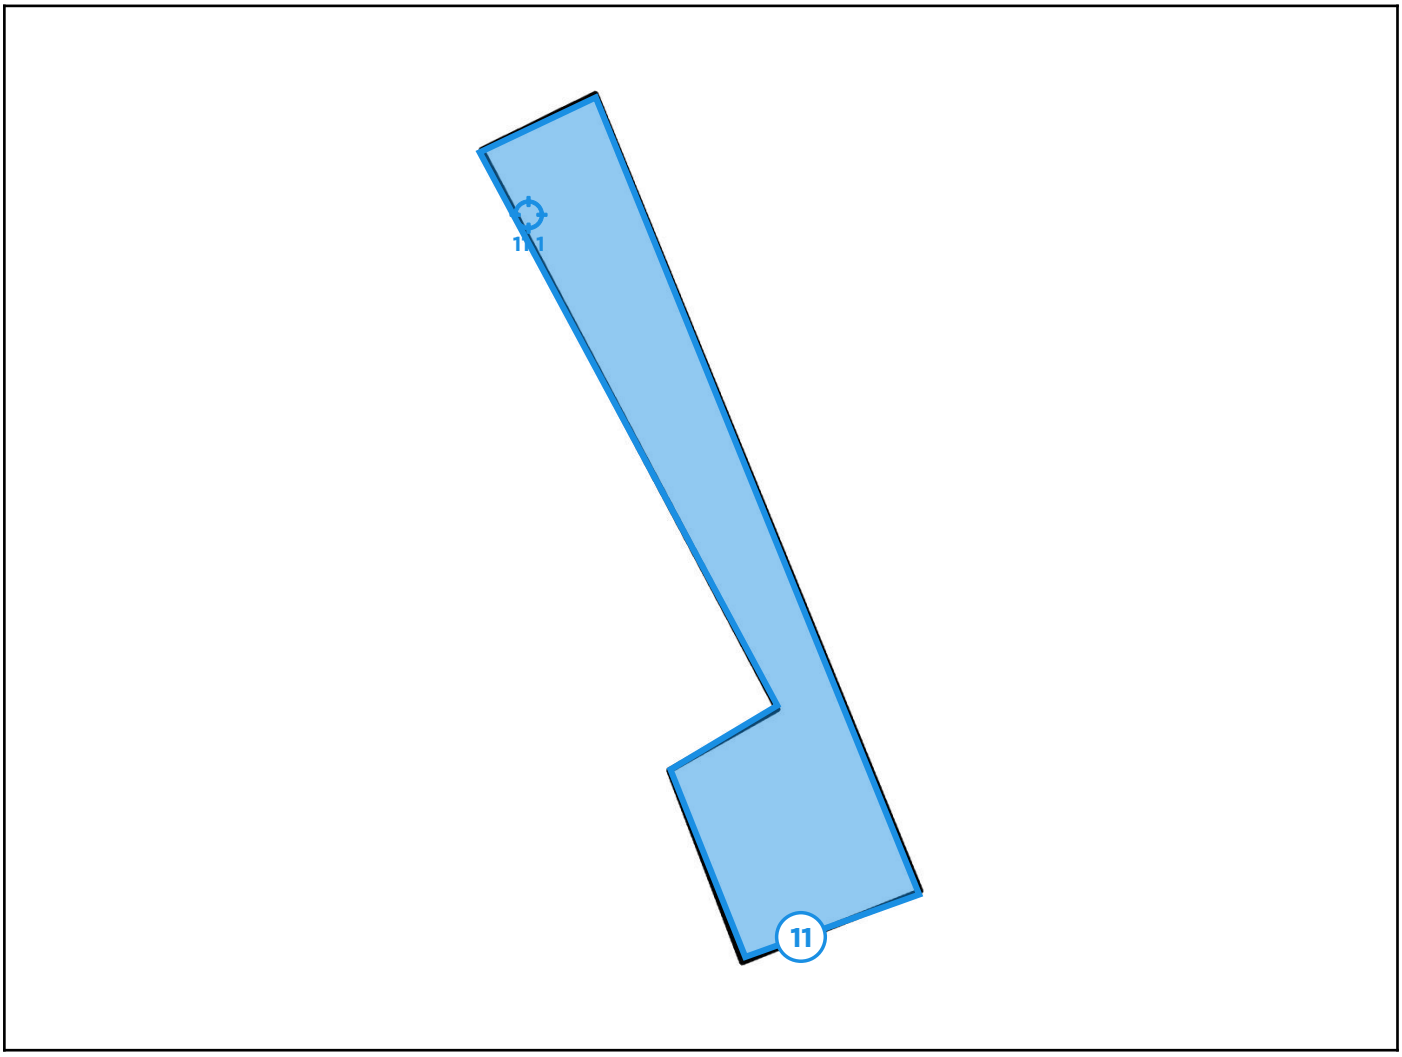
Plan 3.1: Oprit asfalt plan

Beschrijving	Type	Actie
11. Asfalt oprit	Geen asbest	-
11.1 Code: 3	Puntmonster	-

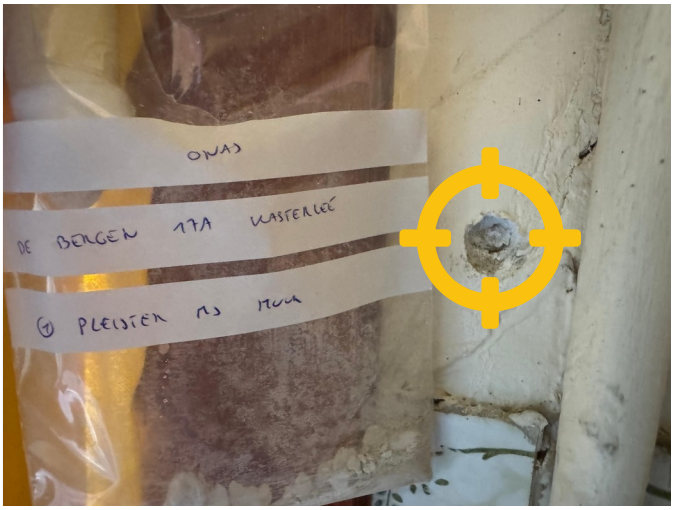
Fiche 10: Pleister wanden

Geen asbest

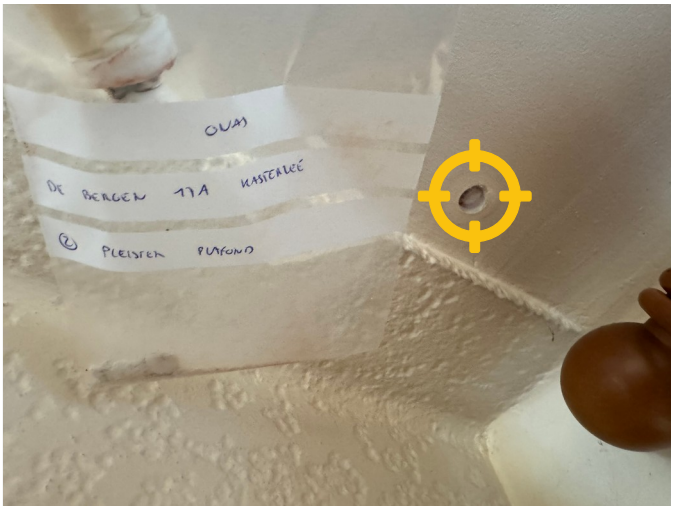
Fiche 12: Pleister plafonds

Geen asbest
