Asbestinventarisattest

Distellaan 56/0103, 8434 Middelkerke

Attestnummer : **20260324-000136.000**
Uitgegeven op : **24.03.2026**
Geldig tot : **Onbeperkt** (tenzij de toestand wijzigt)

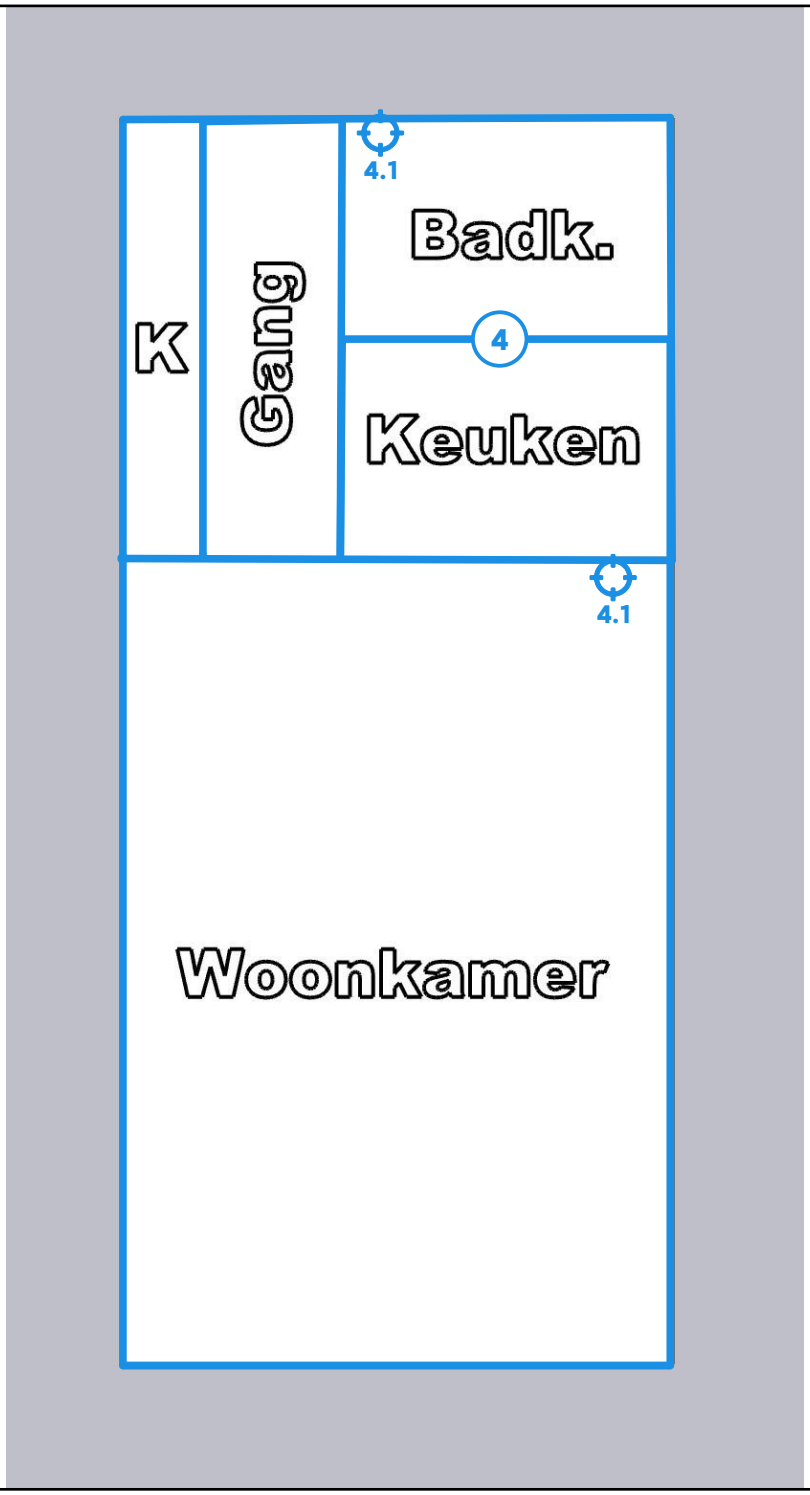
Plan 1.1: Plan appartement

Beschrijving	Type	Actie
4. Pleisterwerk - Muur	Geen asbest	-
4.1 Code: MM01	Mengmonster	-

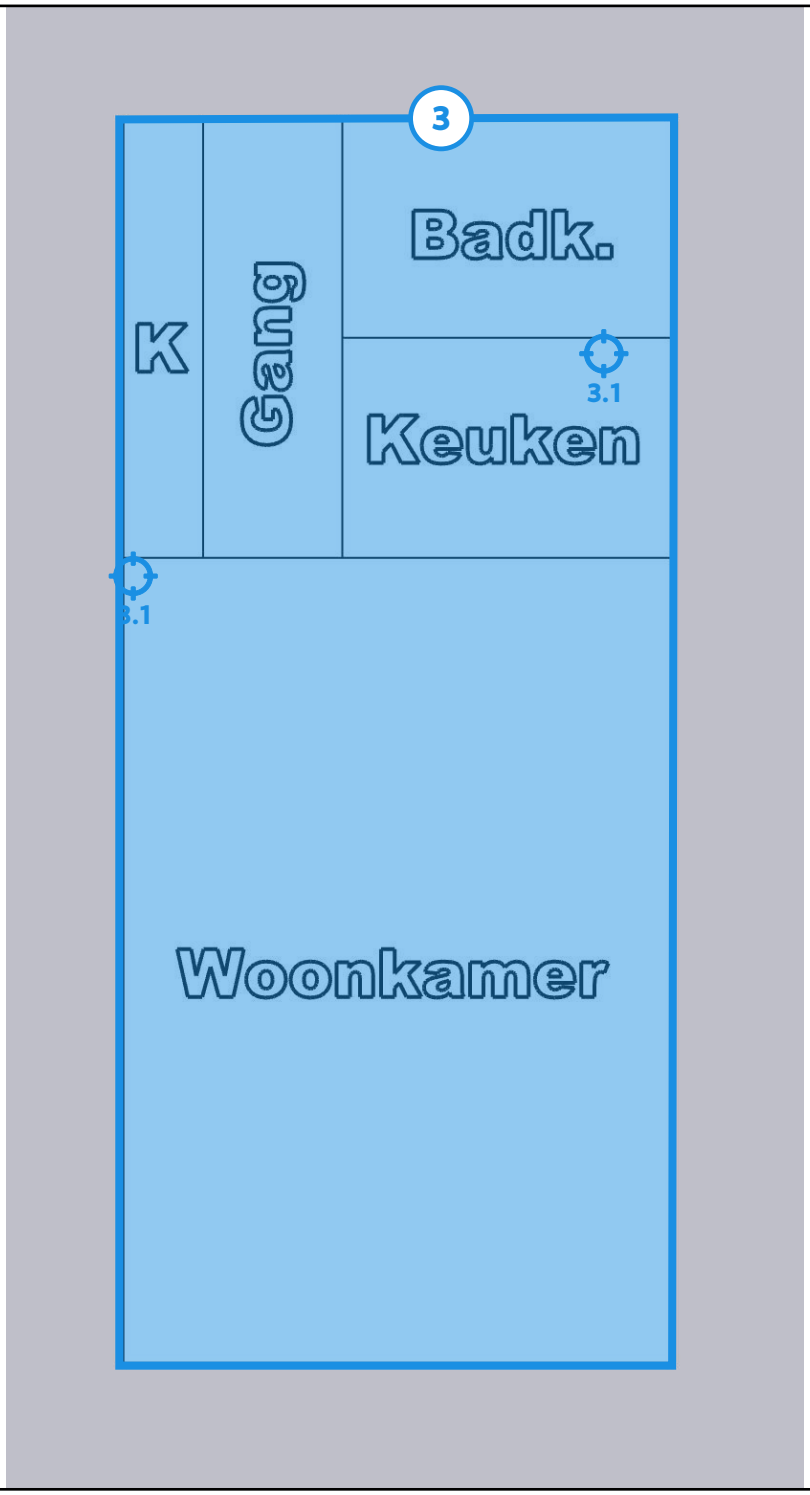
Plan 1.2: Plan appartement

Beschrijving	Type	Actie
3. Pleisterwerk - Plafond	Geen asbest	-
3.1 Code: MM02	Mengmonster	-

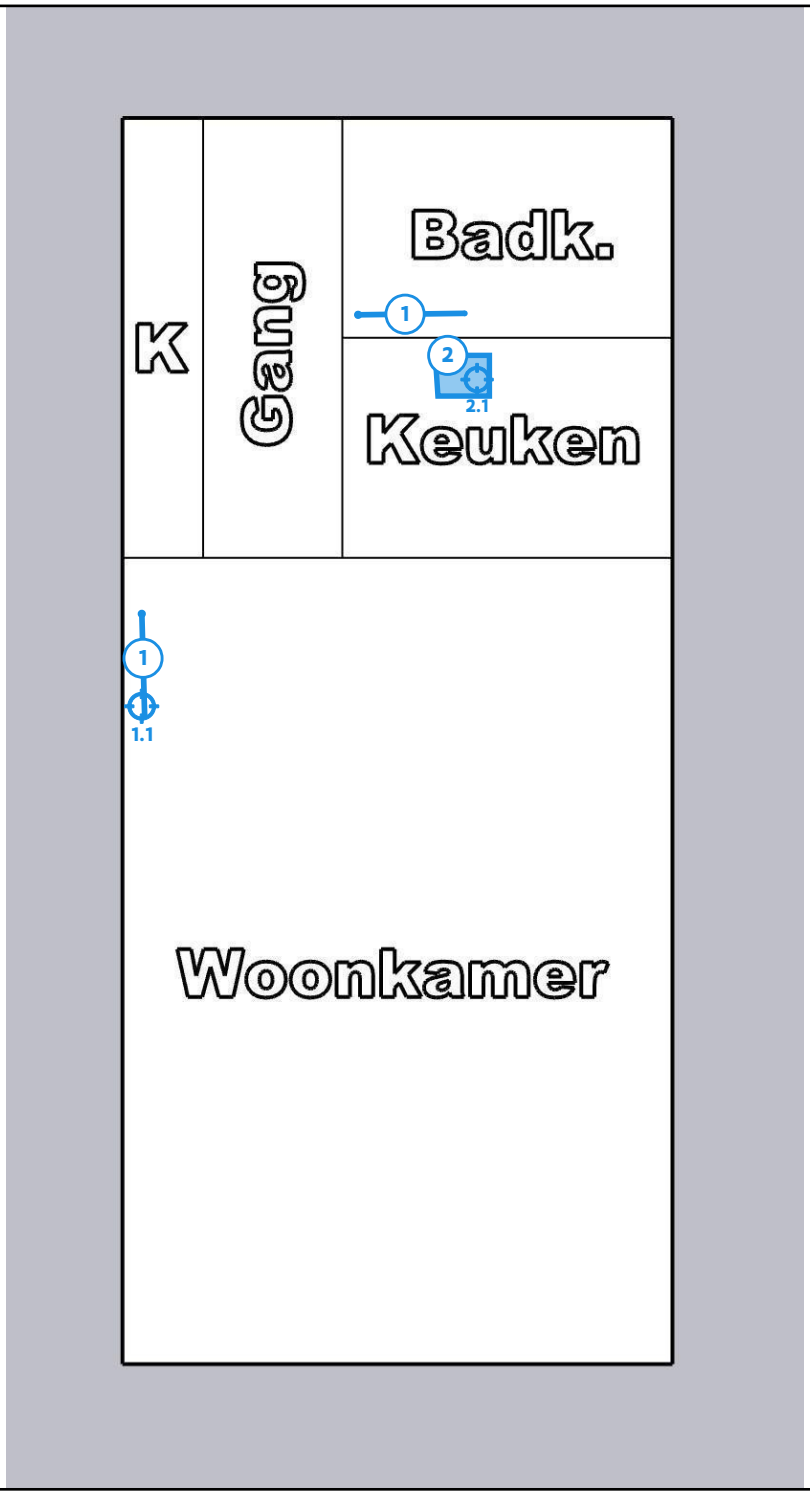
Plan 1.3: Plan appartement

Beschrijving	Type	Actie
1. Pakking - Radiator	Geen asbest	-
1.1 Code: PM03	Puntmonster	-

2. Coating - Pompbak	Geen asbest	-
2.1 Code: PM04	Puntmonster	-

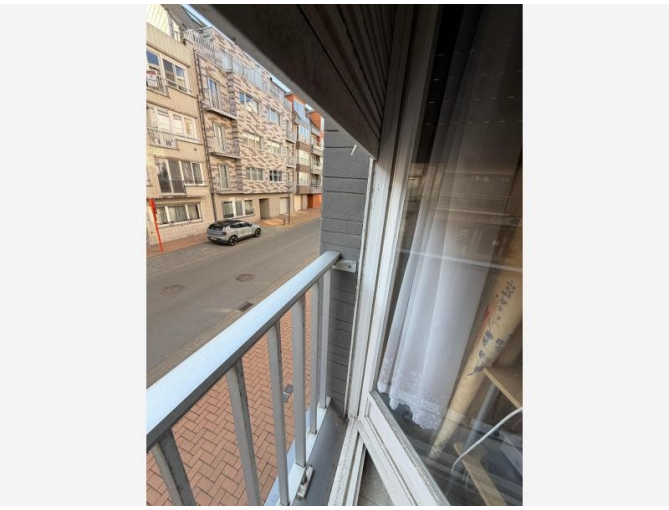
Beschrijving	Notitie	Terug te vinden op plannen
Fiche 5: Mastiek (niet verdacht)	Alle wandopeningen hebben niet-asbestverdachte mastiek.	-
