Asbestinventarisattest

Ongelberg 201, 2490 Balen

Attestnummer : **20261014-000507.000**
Uitgegeven op : **14.10.2026**
Geldig tot : **14.10.2031**

Niet-asbestveilig

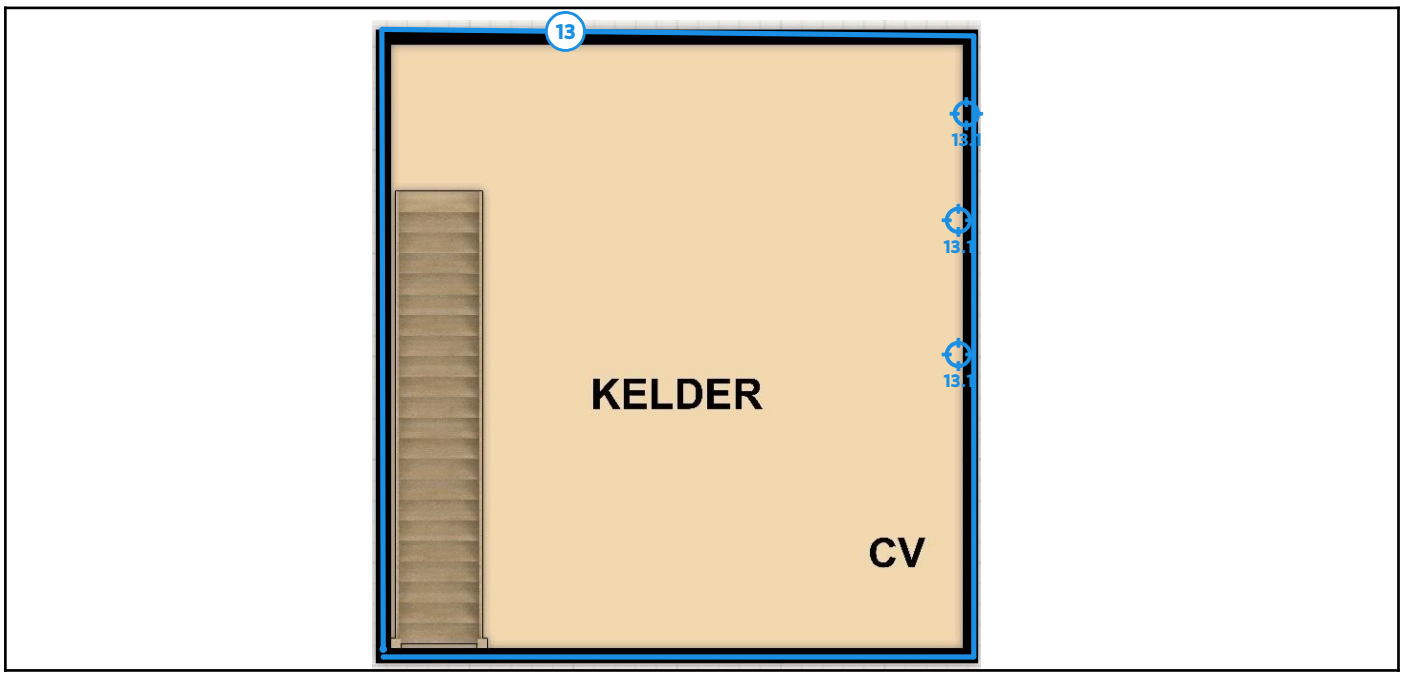
Plan 1.1: Plan van de kelder

Beschrijving	Type	Actie
13. Pleisterwerk wanden cement	Geen asbest	-
13.1 Code: 9655160	Mengmonster	-

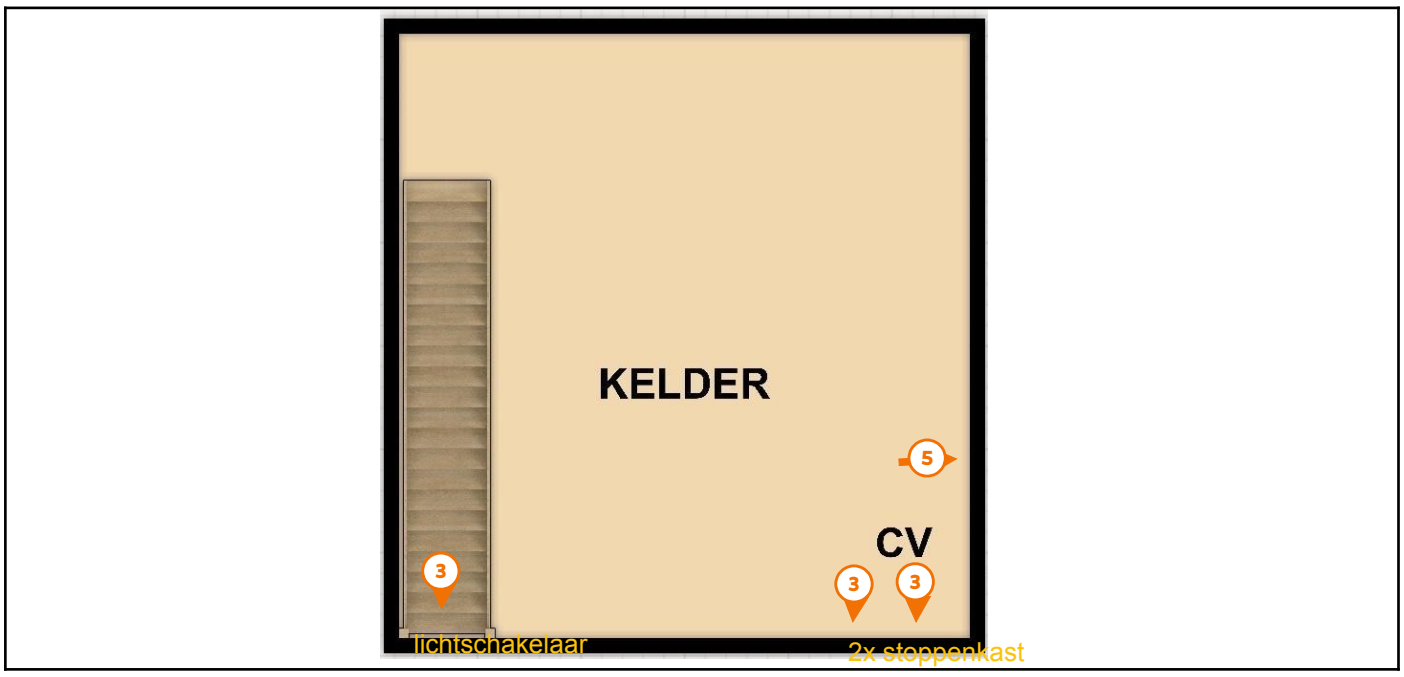
Plan 1.2: Plan van de kelder.

Beschrijving	Type	Actie
3. Bakelieten toepassingen	Asbestmateriaal	Verwijderen
5. Pakking CV-ketel	Asbestmateriaal	Verwijderen

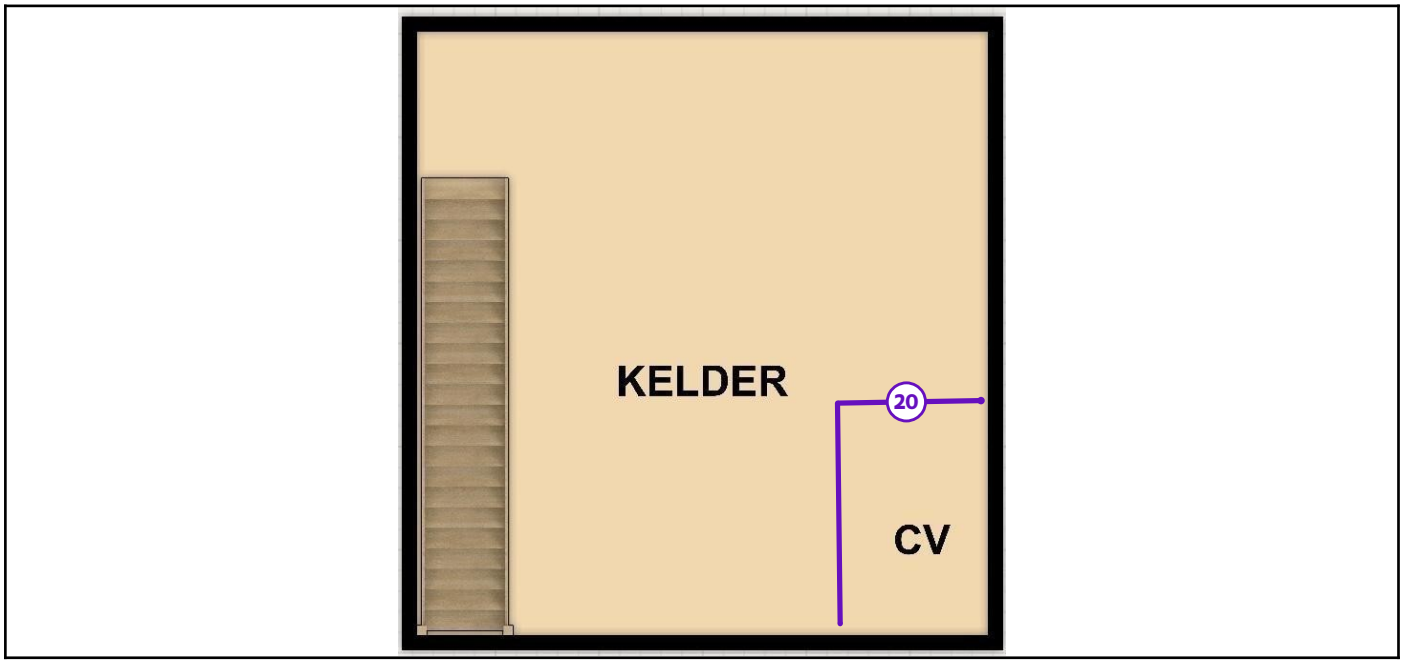
Plan 1.3: Plan van de kelder

Beschrijving	Type	Actie
20. Leidingisolatie (niet verdacht) clickmousse in de kelder	Overige ruimte of materiaal	-

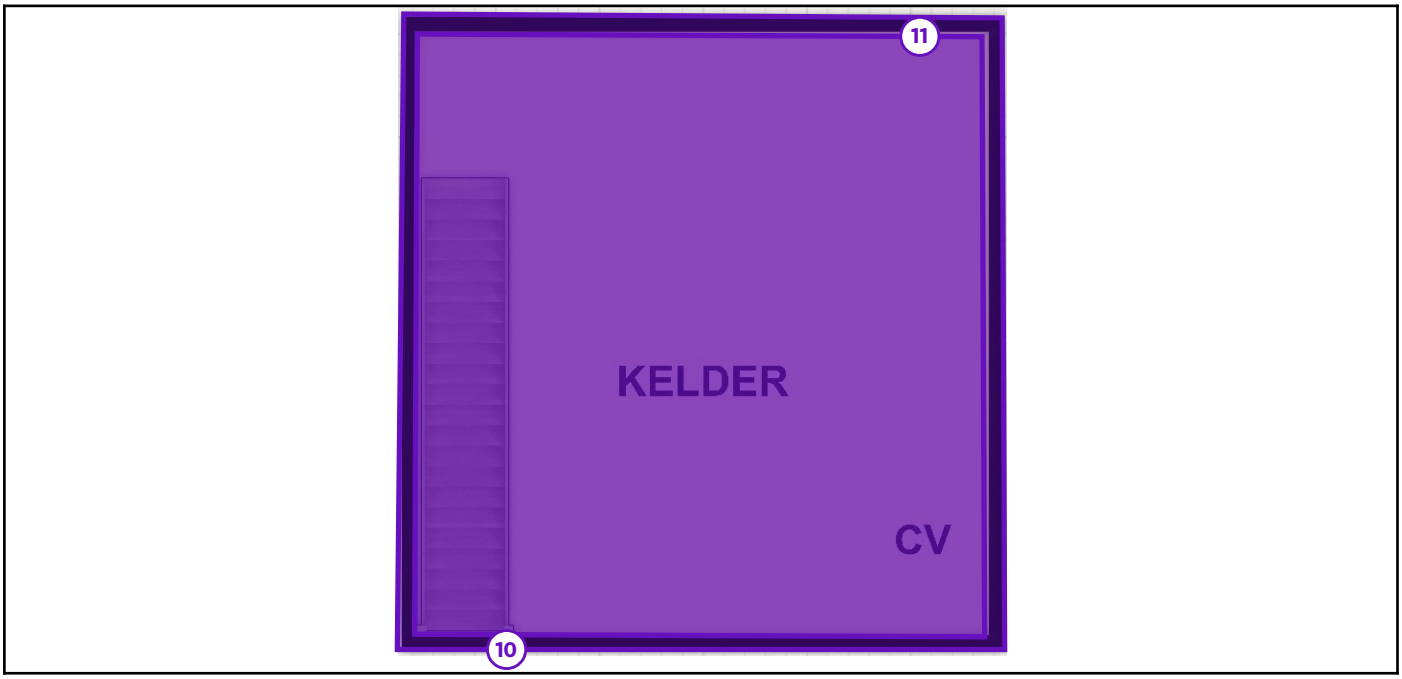
Plan 1.4: Plan van de kelder

Beschrijving	Type	Actie
10. Leiding-, verluchting-, wacht- en/of afvoerbuizen	Advies	-
11. Onderliggende vloeren, tegels - lijm (vloeren, wanden en plinten)	Advies	-

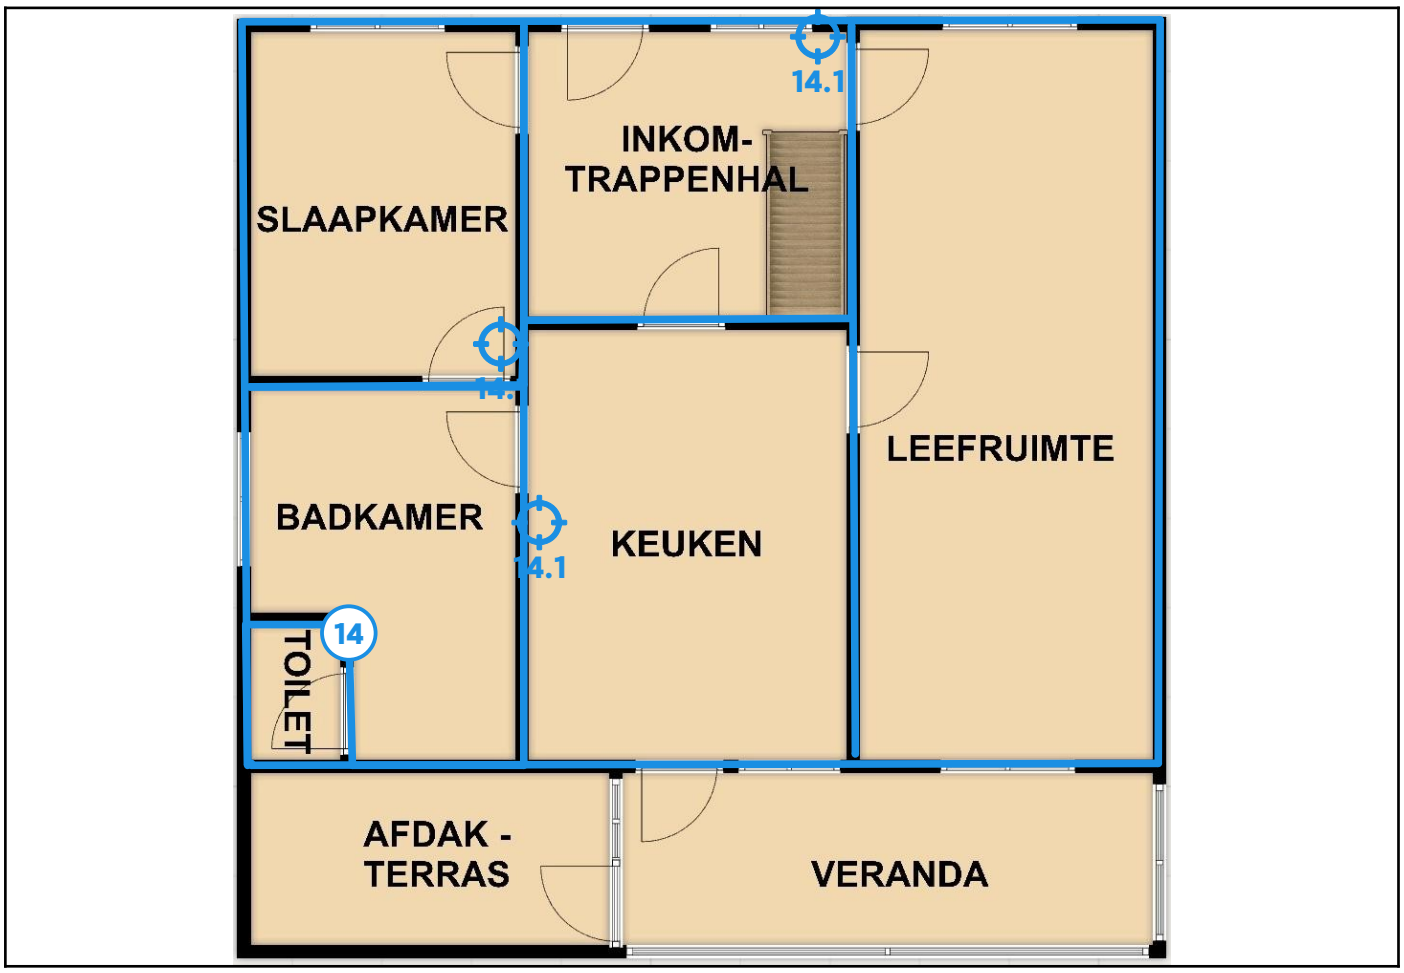
Plan 1.5: Plan van het gelijkvloers

Beschrijving	Type	Actie
14. Pleisterwerk muren kalk	Geen asbest	-
14.1 Code: 9655159	Mengmonster	-

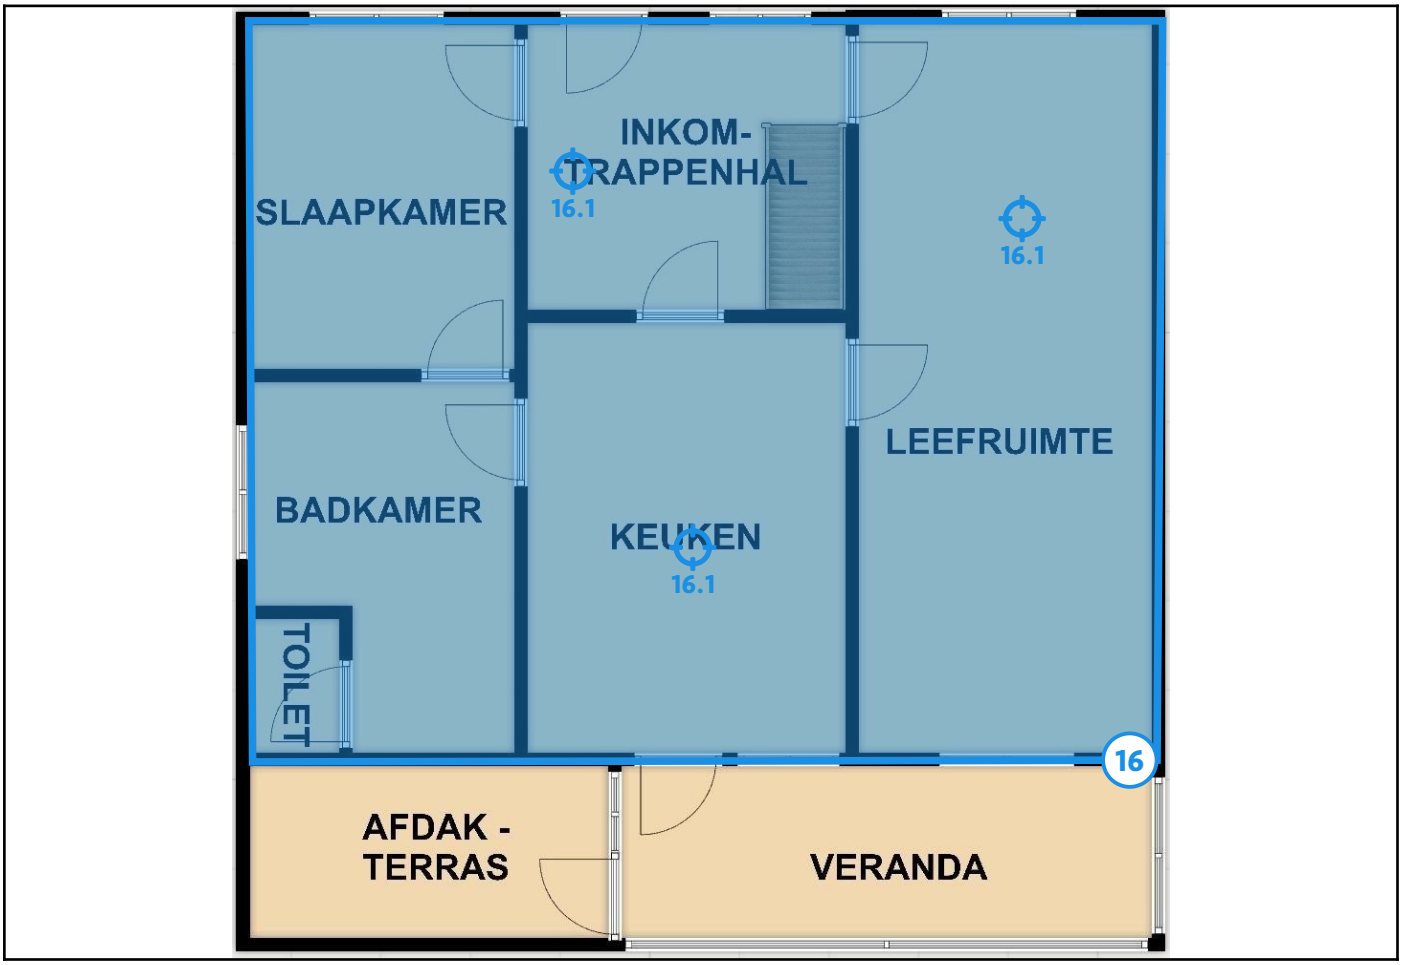
Plan 1.6: Plan van het gelijkvloers

Beschrijving	Type	Actie
16. Pleisterwerk plafonds	Geen asbest	-
16.1 Code: 9655161	Mengmonster	-

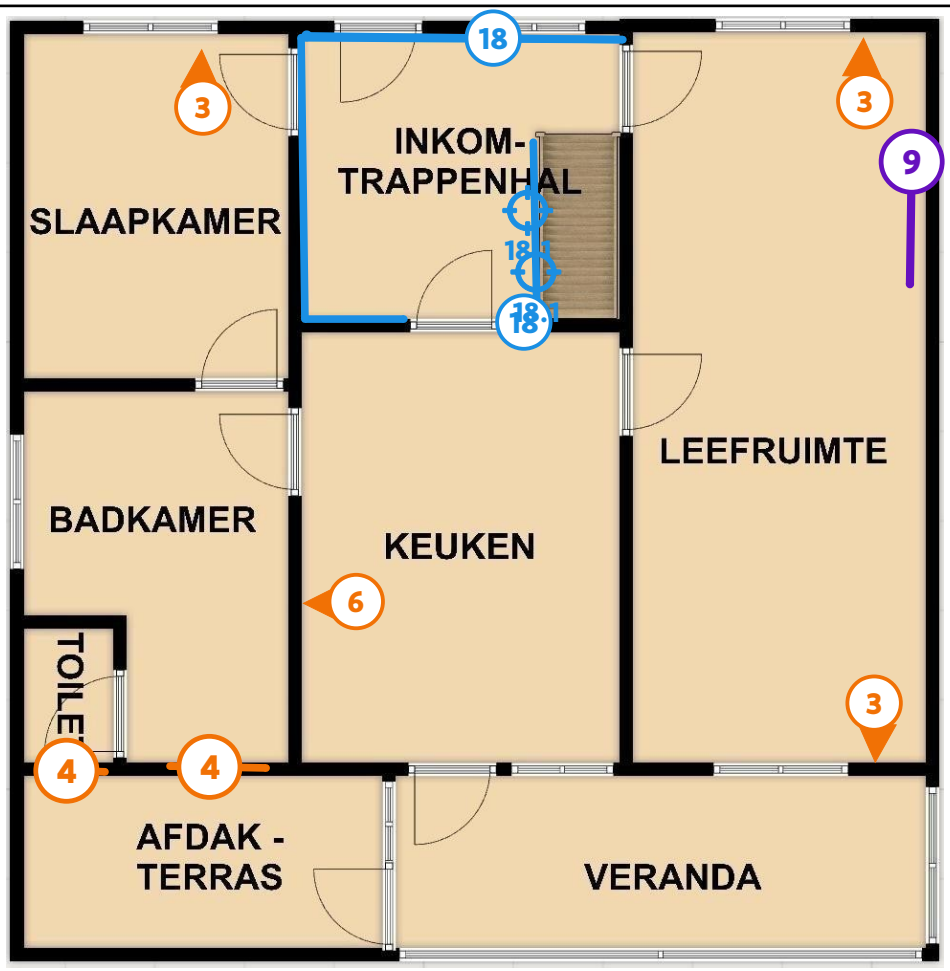
Plan 1.7: Plan van het gelijkvloers

3 draaiknoppen radiatoren

Beschrijving	Type	Actie
3. Bakelieten toepassingen	Asbestmateriaal	Verwijderen
4. Stopverf betonplaat glas buiten	Asbestmateriaal	Verwijderen
6. Coating spoelbak keuken	Asbestmateriaal	Verwijderen
9. Tegellijm / mortel sierstenen kachel	Advies	-
18. Tegellijm plinten traphal	Geen asbest	-
18.1 Code: 9655163	Mengmonster	-

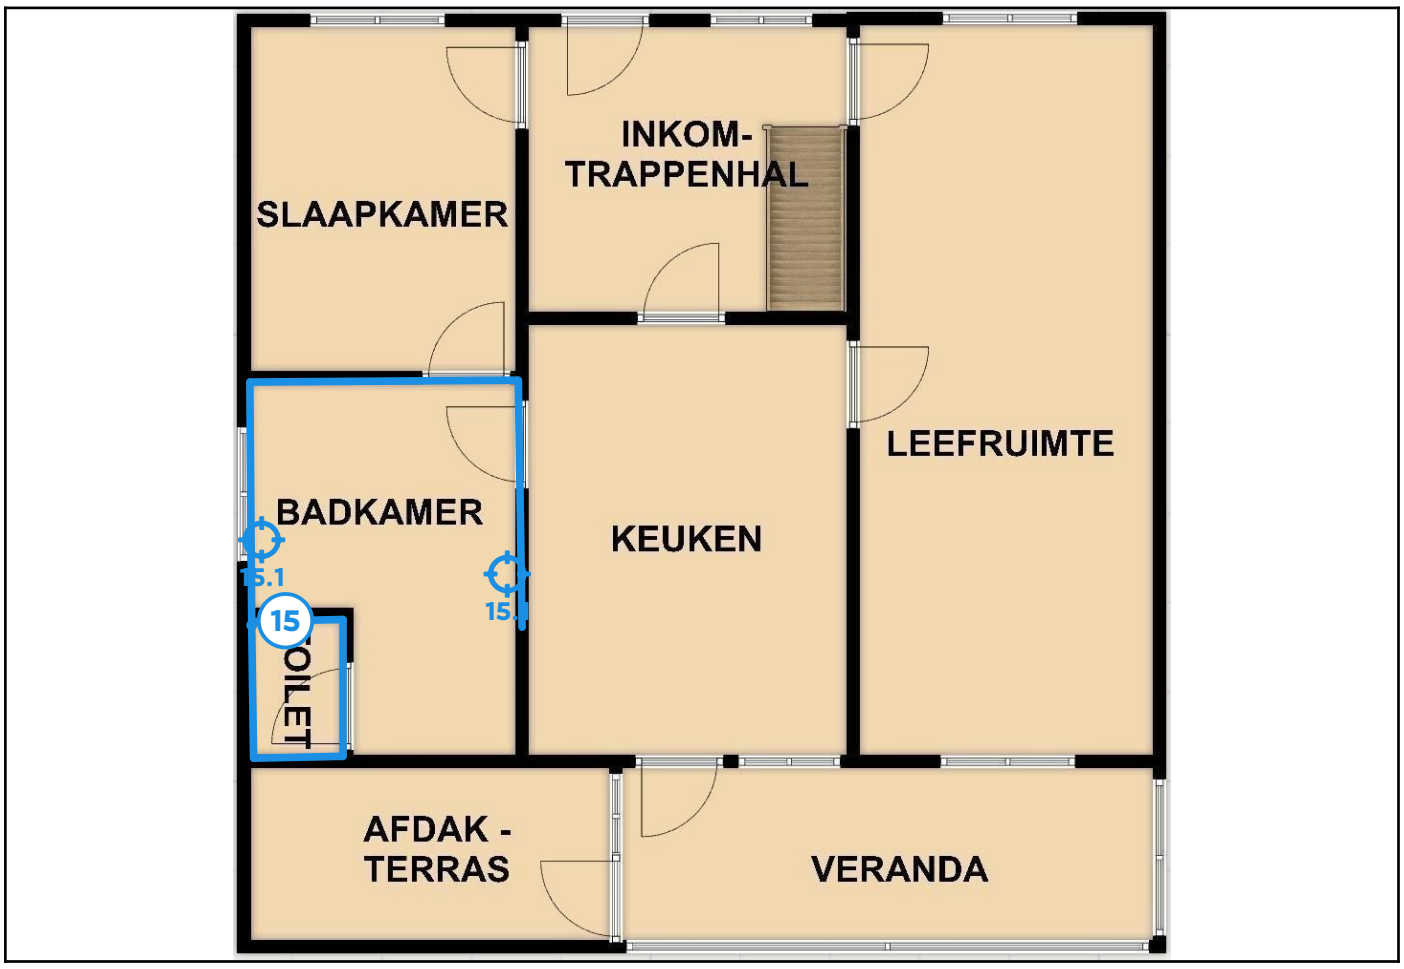
Plan 1.8: Plan van het gelijkvloers

Beschrijving	Type	Actie
15. Tegellijm wandtegels badkamer en toilet	Geen asbest	-
15.1 Code: 9655162	Mengmonster	-

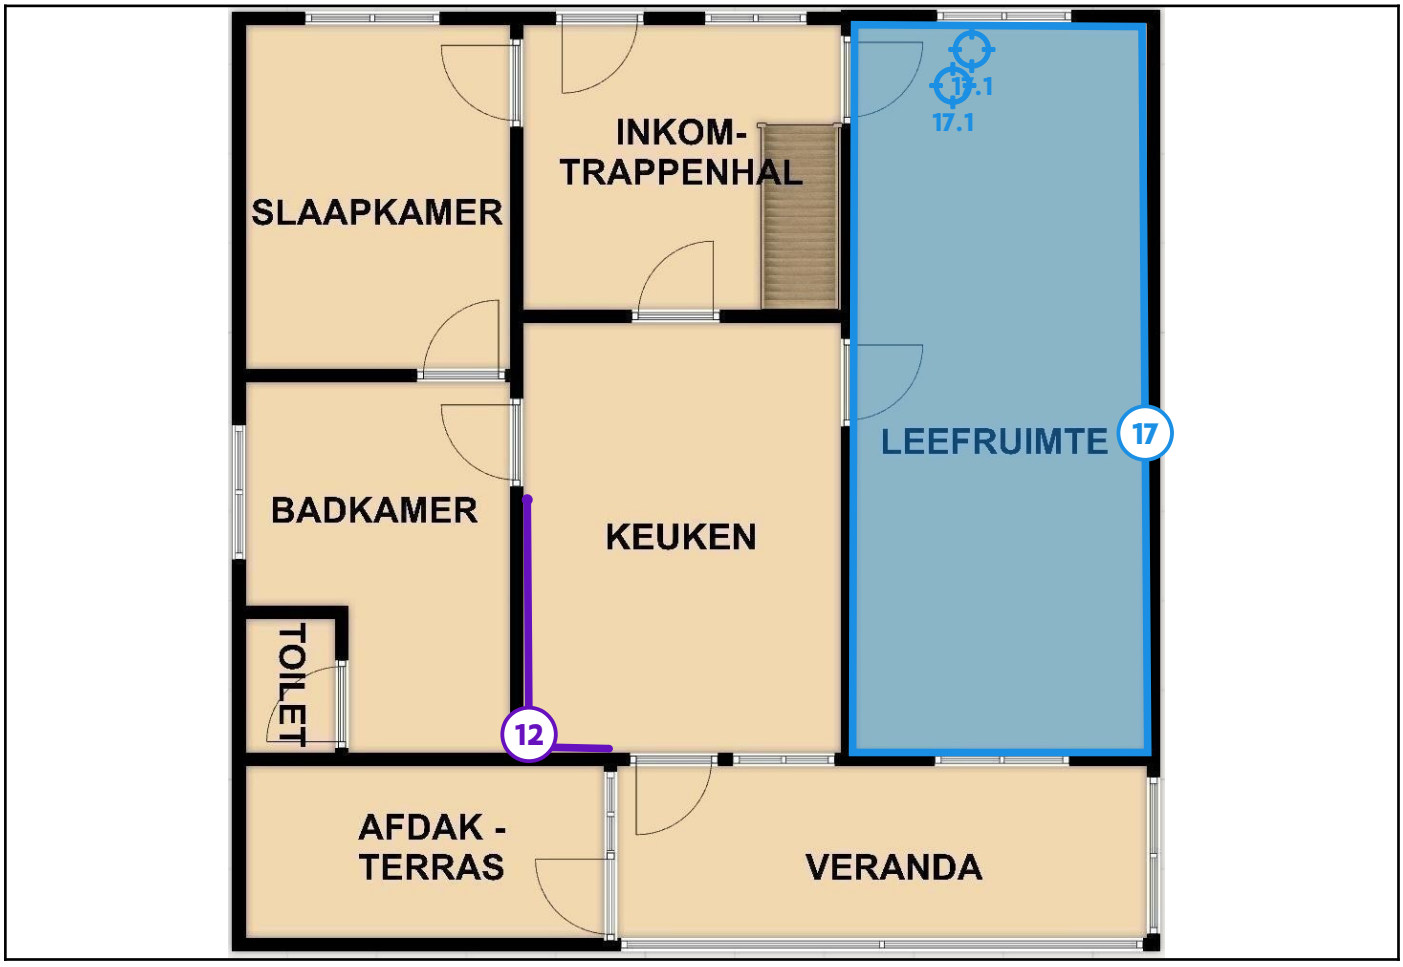
Plan 1.9: Plan van het gelijkvloers

Beschrijving	Type	Actie
12. Tegellijm wandtegels keuken	Advies	-
17. Tegellijm - vloer leefruimte	Geen asbest	-
17.1 Code: 9655164	Mengmonster	-

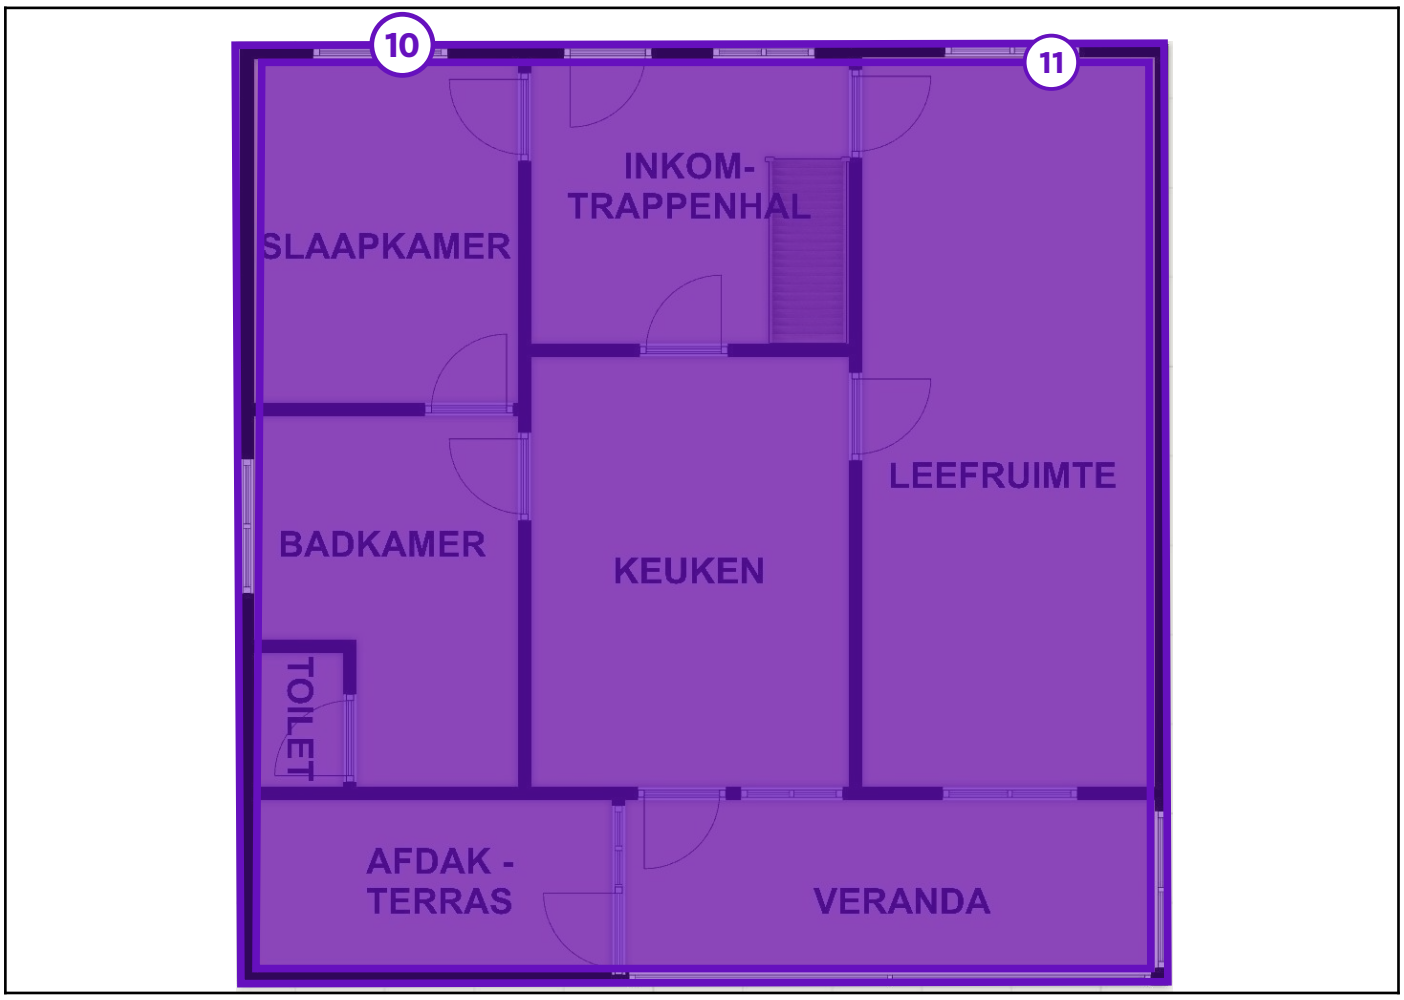
Plan 1.10: Plan van het gelijkvloers

Beschrijving	Type	Actie
10. Leiding-, verluchting-, wacht- en/of afvoerbuizen	Advies	-
11. Onderliggende vloeren, tegels - lijm (vloeren, wanden en plinten)	Advies	-

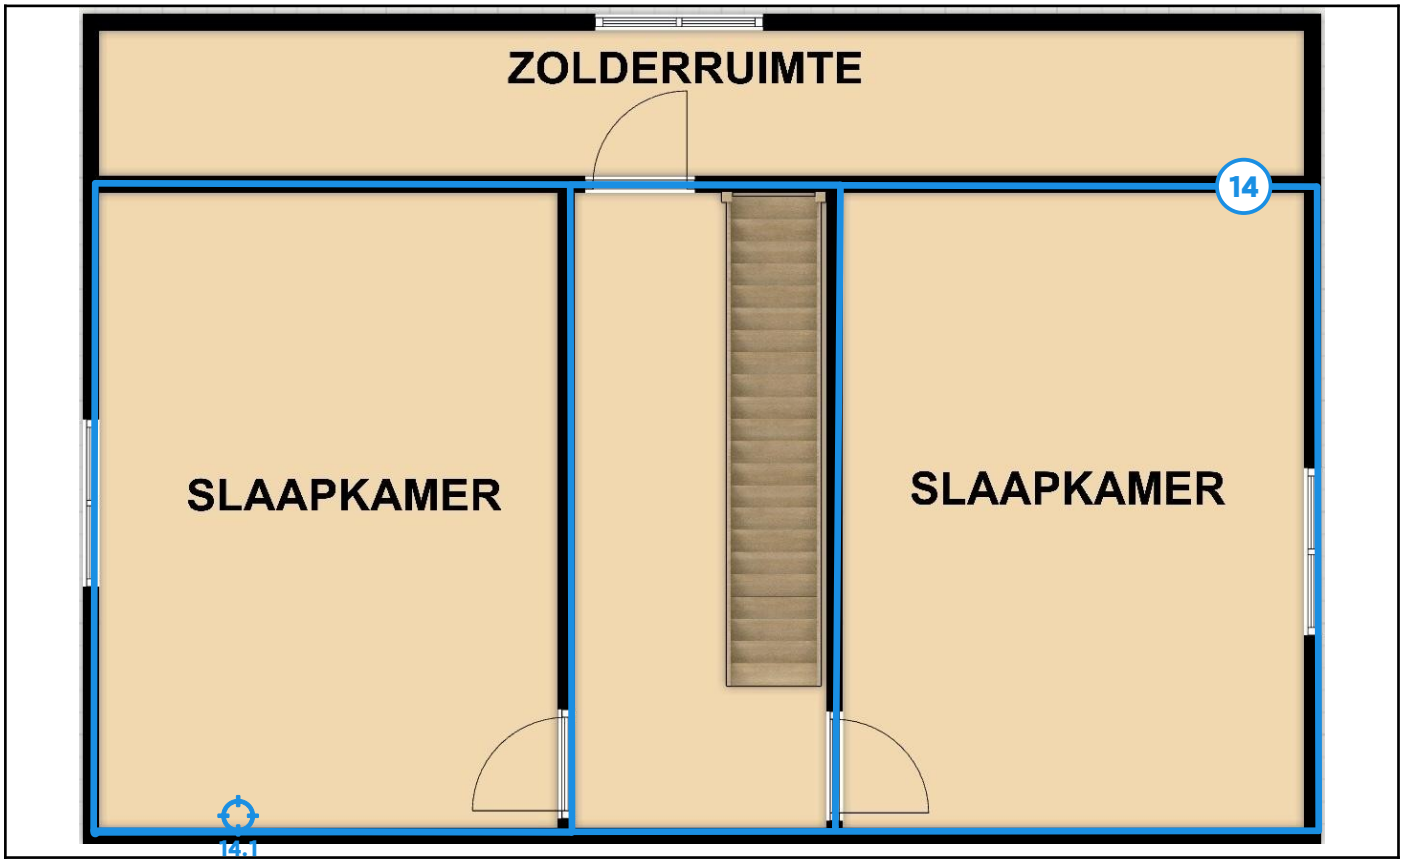
Plan 1.11: Plan van de eerste verdieping

Beschrijving	Type	Actie
14. Pleisterwerk muren kalk	Geen asbest	-
14.1 Code: 9655159	Mengmonster	-

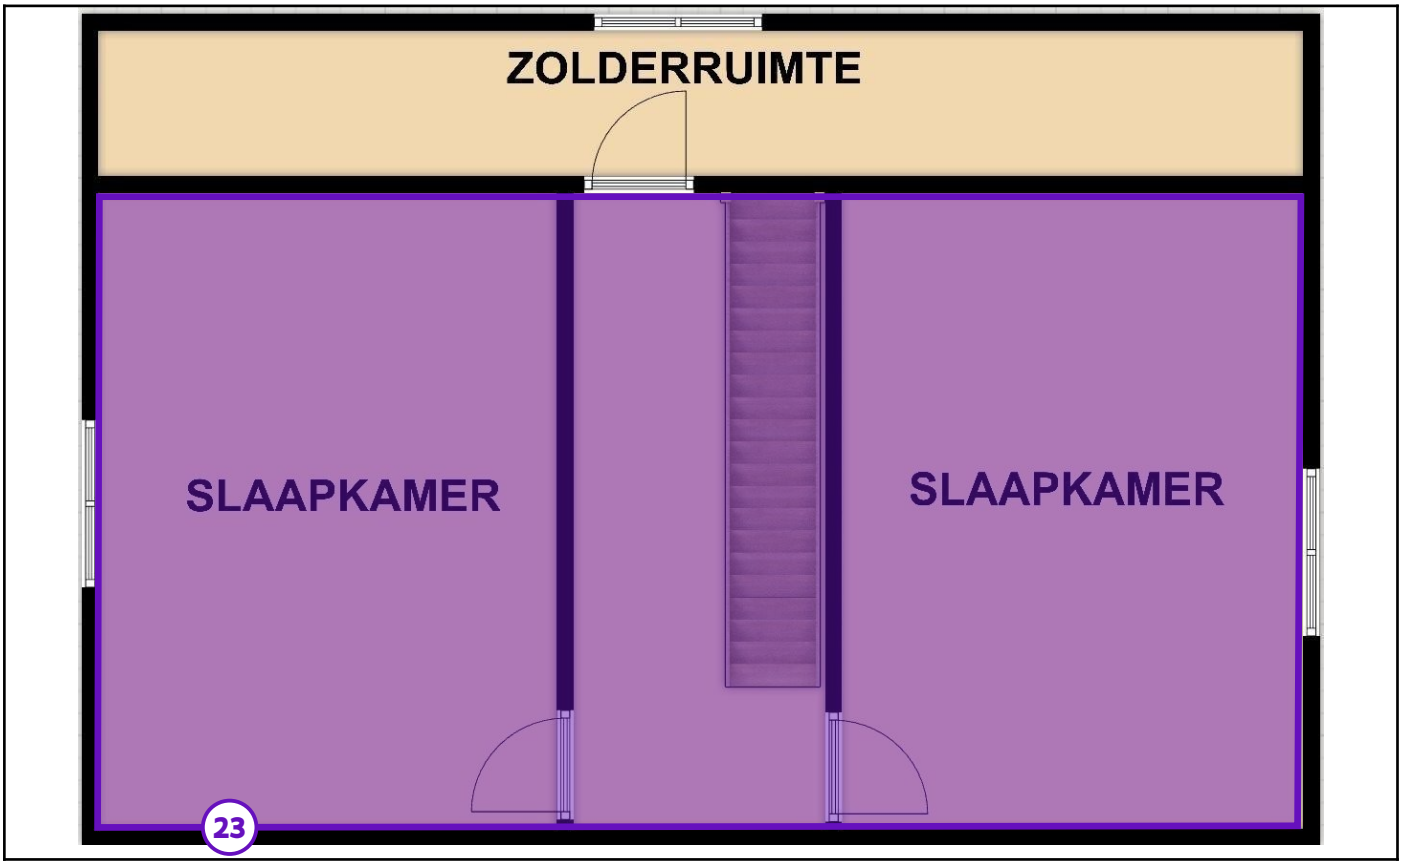
Plan 1.12: Plan van de eerste verdieping

Beschrijving	Type	Actie
23. Pleisterwerk aan het plafond (niet waarneembaar)	Overige ruimte of materiaal	-

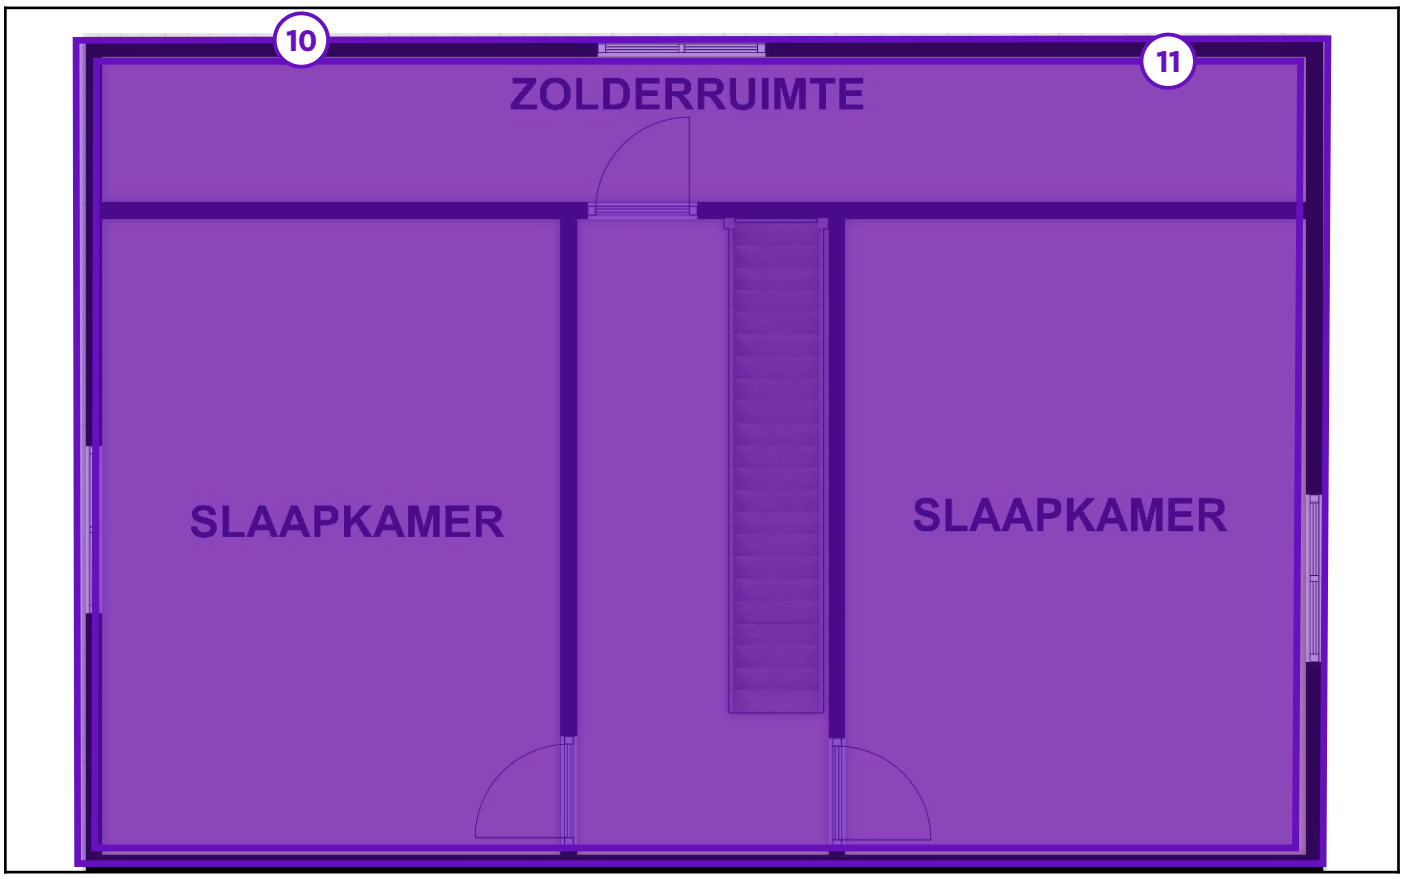
Plan 1.13: Plan van de eerste verdiepin

Beschrijving	Type	Actie
10. Leiding-, verluchting-, wacht- en/of afvoerbuizen	Advies	-
11. Onderliggende vloeren, tegels - lijm (vloeren, wanden en plinten)	Advies	-

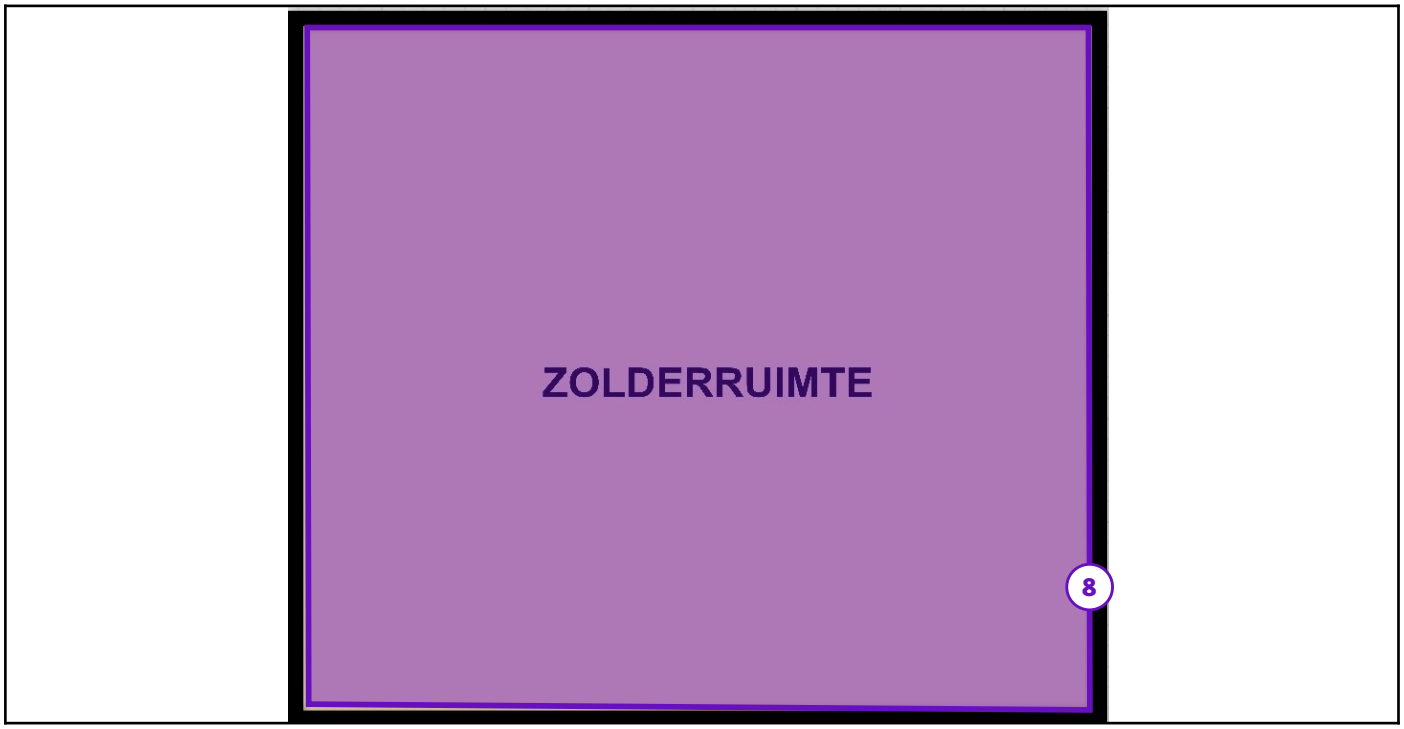
Plan 1.14: Plan van de zolderruimte

Beschrijving	Type	Actie
8. Kruipzolder	Beperking	-

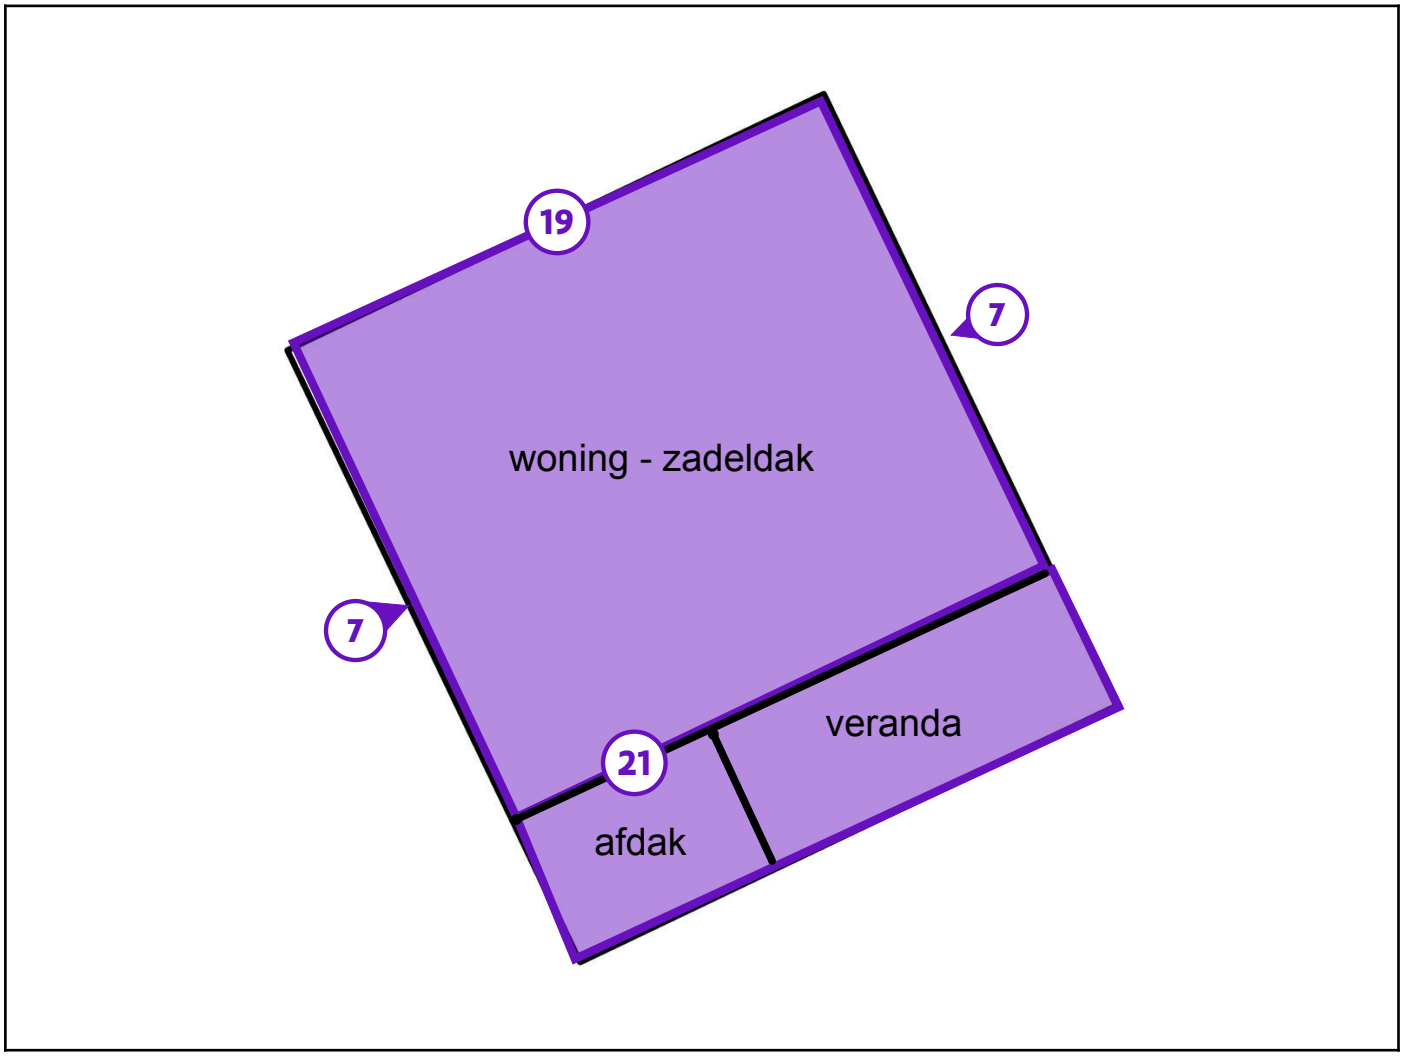
Plan 1.15: Plan van het dak

Beschrijving	Type	Actie
7. Schouw binnenzijde	Beperking	-
19. Dakbedekking bestaande uit pannen (niet verdacht)	Overige ruimte of materiaal	-
21. Dakbedekking (niet verdacht) kunstofplaten aan veranda en afdak	Overige ruimte of materiaal	-

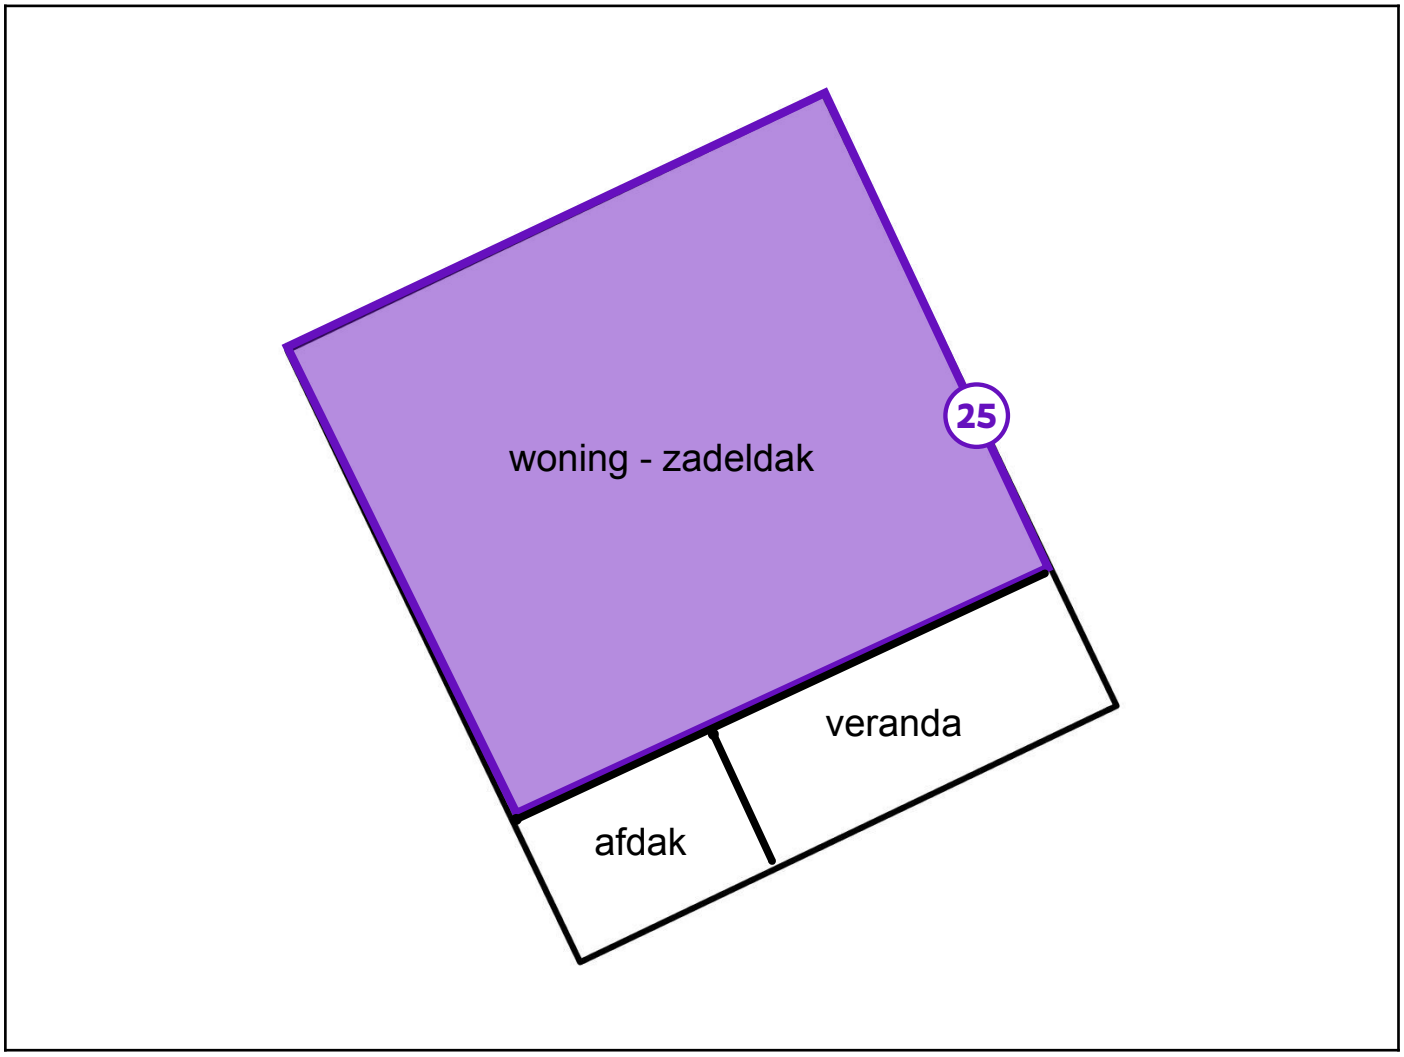
Plan 1.16: Plan van het dak

Beschrijving	Type	Actie
25. Geen onderdak aangetroffen	Overige ruimte of materiaal	-

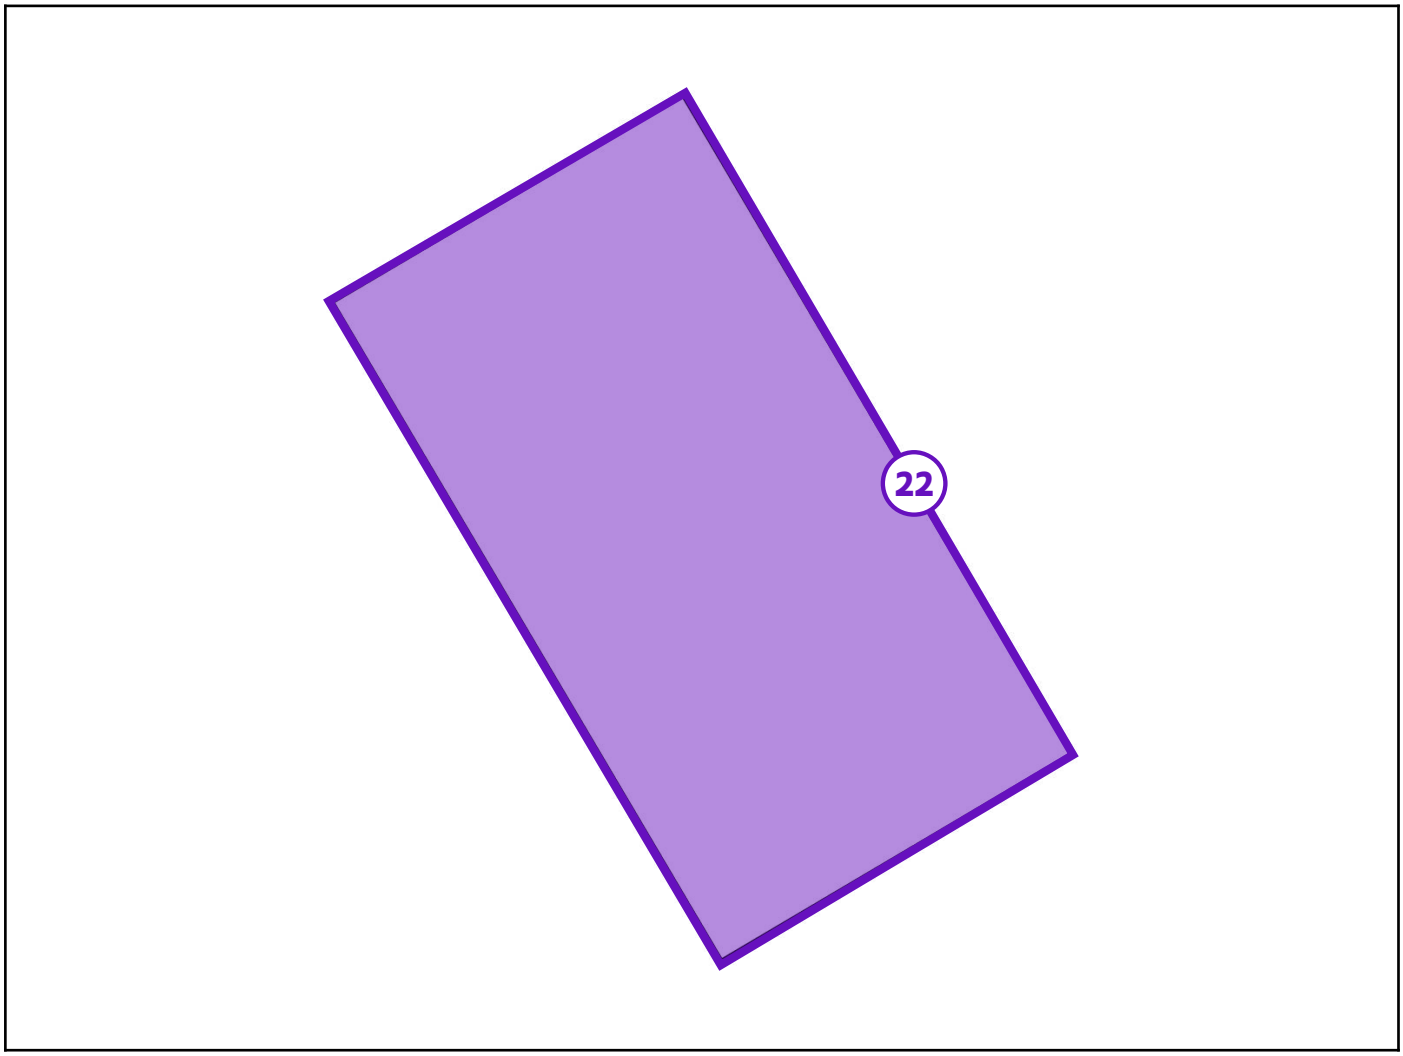
Plan 2.1: Plan van het dak

Beschrijving	Type	Actie
22. Dakbedekking bestaande uit stalen/metalen platen	Overige ruimte of materiaal	-

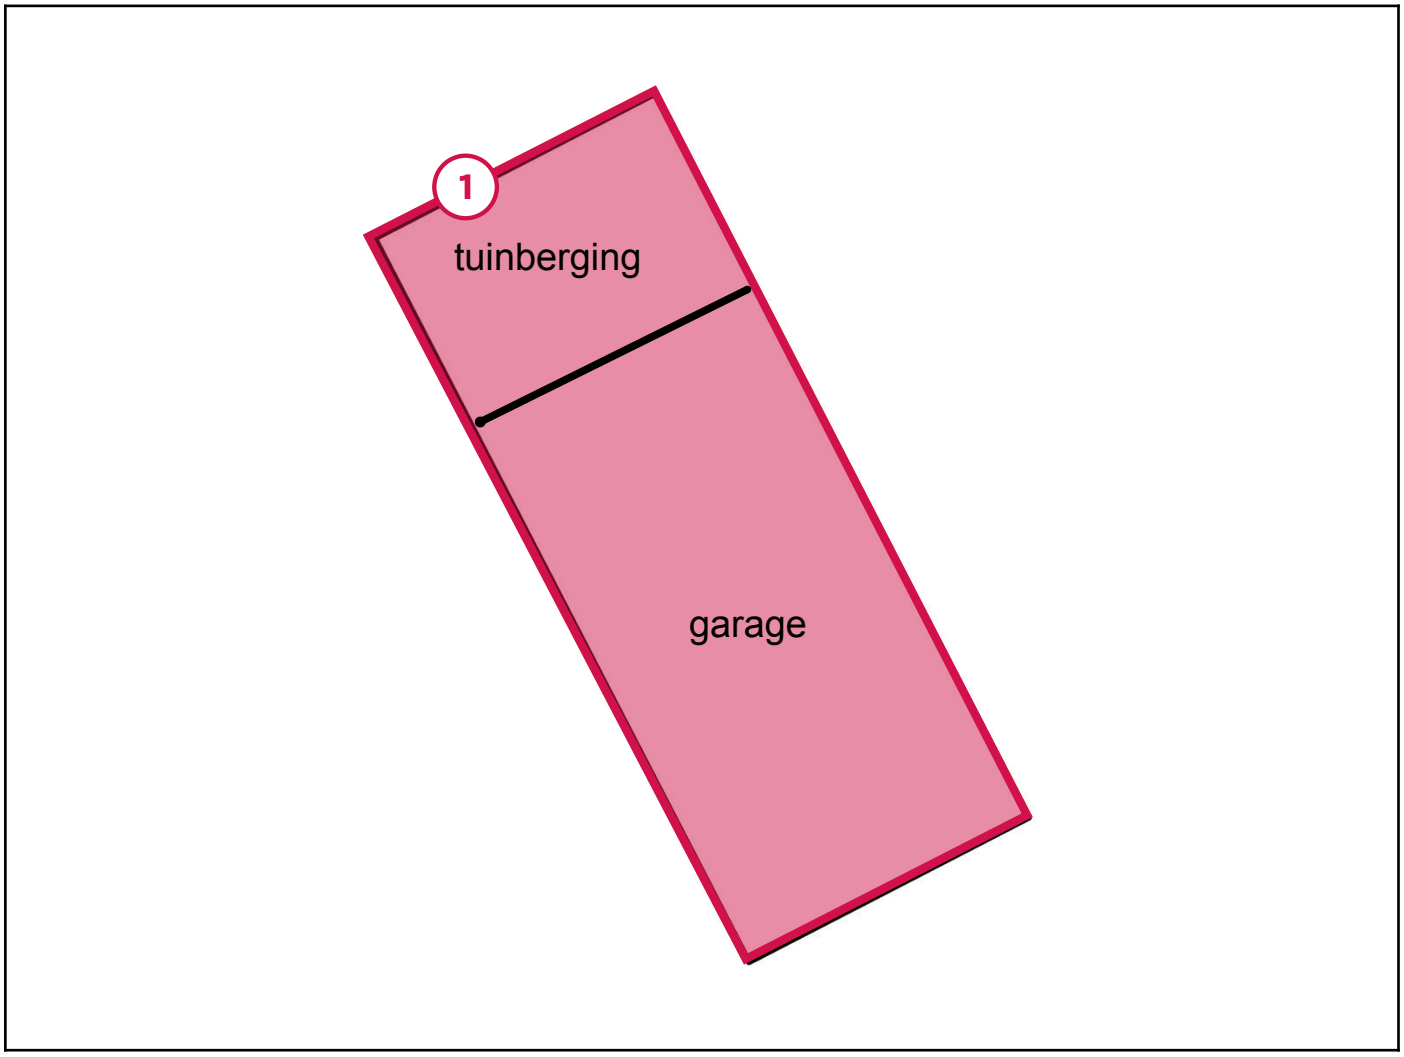
Plan 3.1: Plan van het dak

Beschrijving	Type	Actie
1. Dak bestaande uit golfplaten - garage	Asbestmateriaal	Dringend verwijderen

Eindbeoordeling materiaalrisico	Hoog materiaalrisico en/of hoge kans op vezelvrijgave

Gebondenheid	Categorie 1: hechtgebonden in oorsprong
Asbestsoort (vezeltype)	Crocidoliet aanwezig
Asbestconcentratie	Laag (< 50%)
Afschermingsgraad van het gehele materiaal	Geheel of deels vrij aan de binnenlucht, maar geen contact met binnenluchtstromen
Toestand van het materiaal	Matig beschadigd, matig verweerd

- Verwijder dit asbestmateriaal zo snel mogelijk. Volg de toestand goed op.
- Hemelwater dat afspoelt van asbestcement daken of gevels kan asbestdeeltjes bevatten. Gebruik het enkel voor gesloten circuits (bv. spoelen toiletten). Reinig na het vervangen van het dak of de gevel de dakgoten en regenwaterput of -ton om asbesthoudend sediment of slib te verwijderen
- Voer bijkomende staalname(s) uit.
