Asbestinventarisattest

Ongelberg 201, 2490 Balen

Attestnummer : **20261014-000507.000**
Uitgegeven op : **14.10.2026**
Geldig tot : **14.10.2031**

Niet-asbestveilig

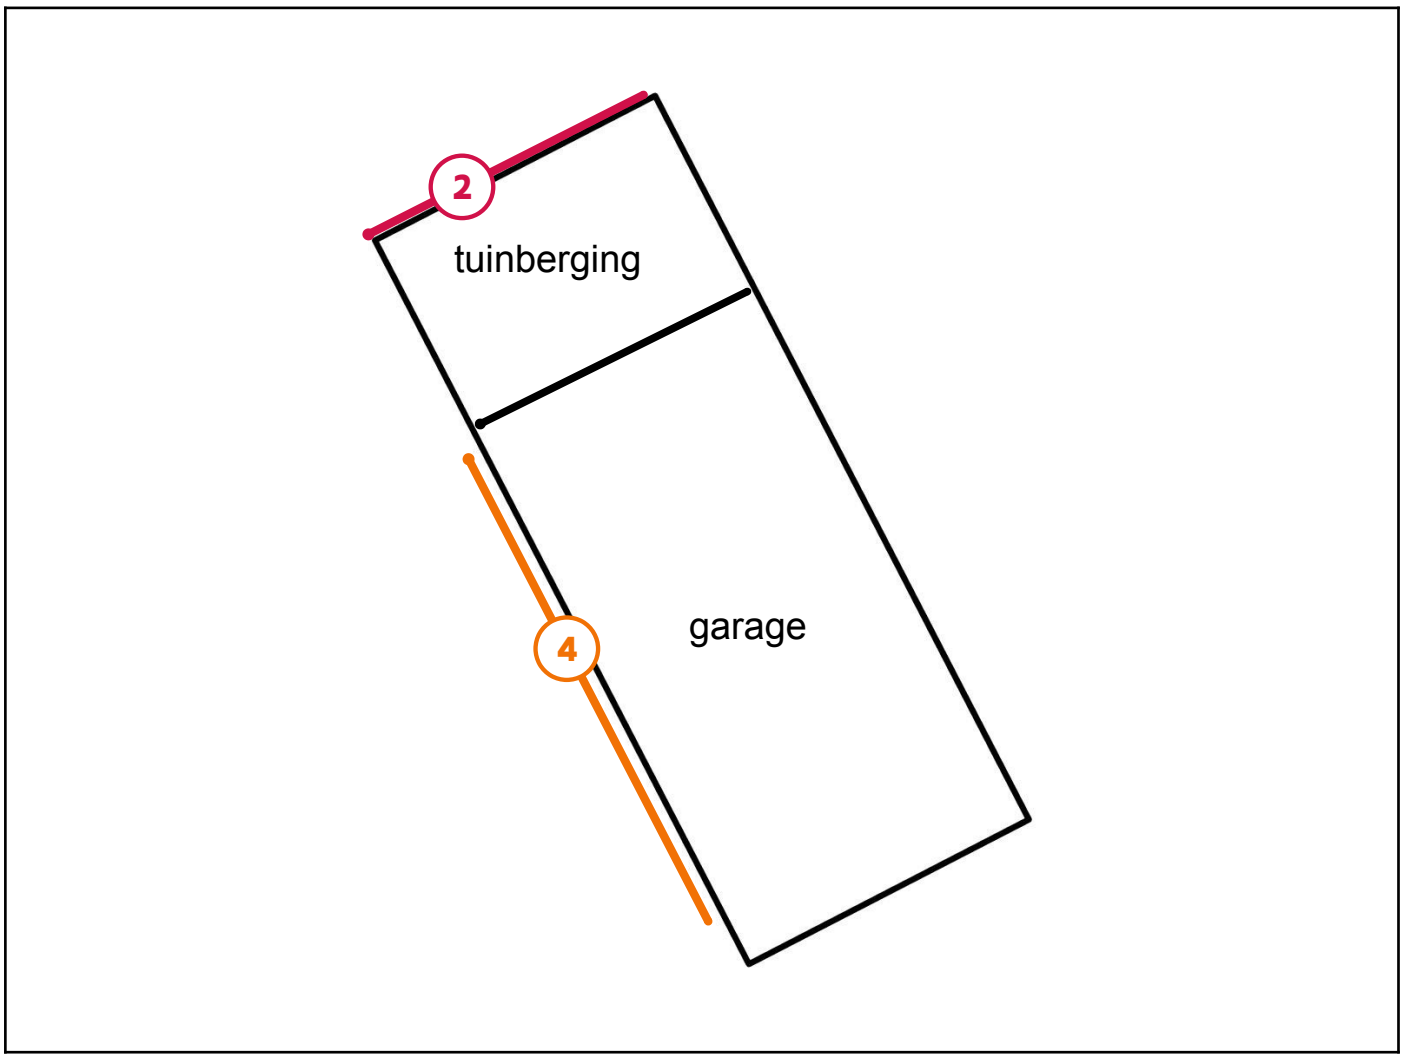
Plan 3.2: Plan van de buitenzijde

Beschrijving	Type	Actie
2. Mos/sediment in de dakgoot	Asbestmateriaal	Dringend verwijderen
4. Stopverf betonplaat glas buiten	Asbestmateriaal	Verwijderen

- Verwijder het asbestafval.

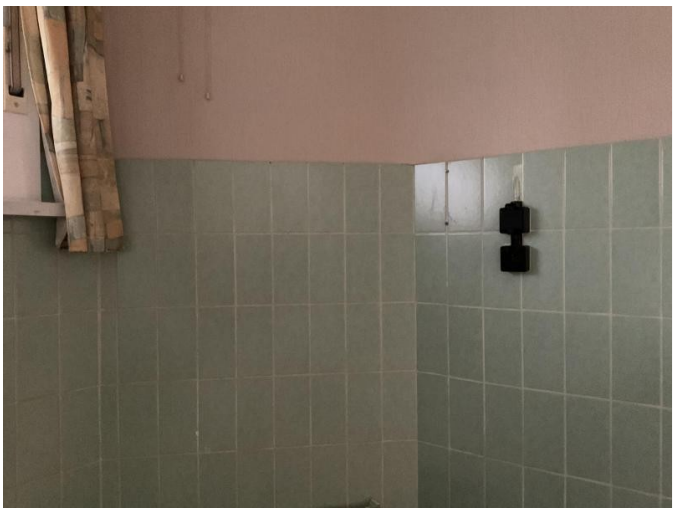
Fiche 3: Bakelieten toepassingen

Eindbeoordeling materiaalrisico	Verhoogd materiaalrisico en/of verhoogde kans op vezelvrijgave

Gebondenheid	Categorie 1: hechtgebonden in oorsprong
Asbestsoort (vezeltype)	Crocidoliet aanwezig
Asbestconcentratie	Laag (< 50%)
Afschermingsgraad van het gehele materiaal	Geheel of deels vrij aan binnenluchtstromen
Toestand van het materiaal	Licht beschadigd, licht verweerd. Intacte calciumsilicaatplaat of materiaal met categorie 3-gebondenheid

- Zorg voor een veilig beheer. Vermijd het beschadigen van het asbestmateriaal. Controleer de toestand jaarlijks op wijzigingen.
- Voer bijkomende staalname(s) uit.

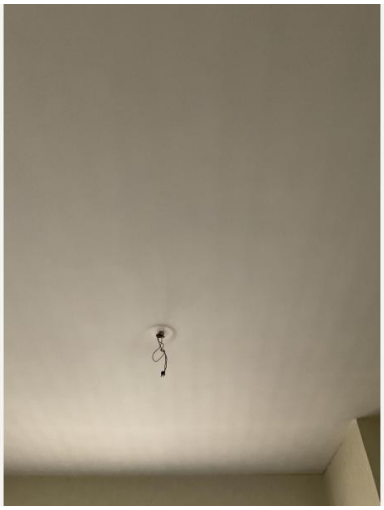
Fiche 16: Pleisterwerk plafonds

Geen asbest

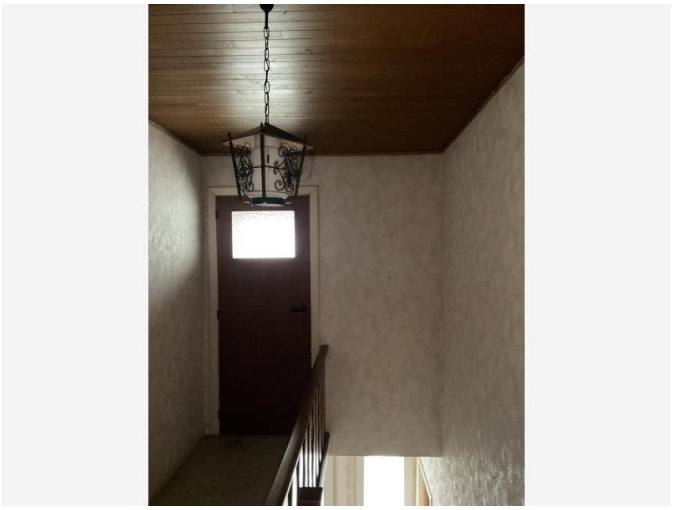
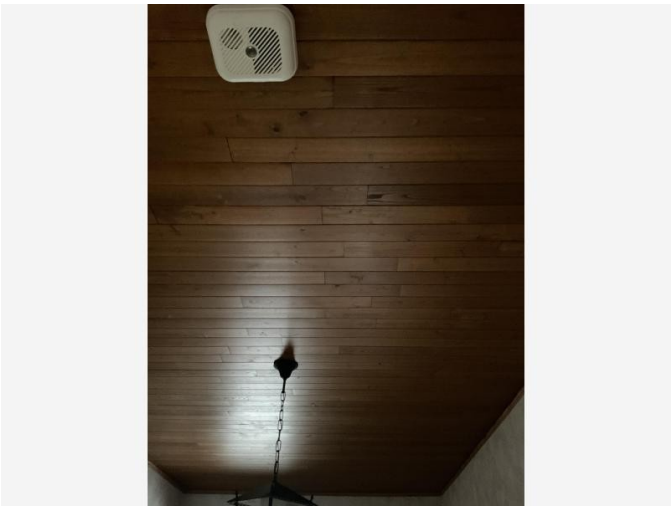
Beschrijving	Notitie	Terug te vinden op plannen
Fiche 23: Pleisterwerk aan het plafond (niet waarneembaar)	Er is geen pleisterwerk waarneembaar	Plan 1.12: Plan van de eerste verdieping
