Asbestinventarisattest

Grotenbergestraat 162, 9620 Zottegem

Attestnummer : **20250926-000207.000**
Uitgegeven op : **26.09.2025**
Geldig tot : **26.09.2030**

Niet-asbestveilig

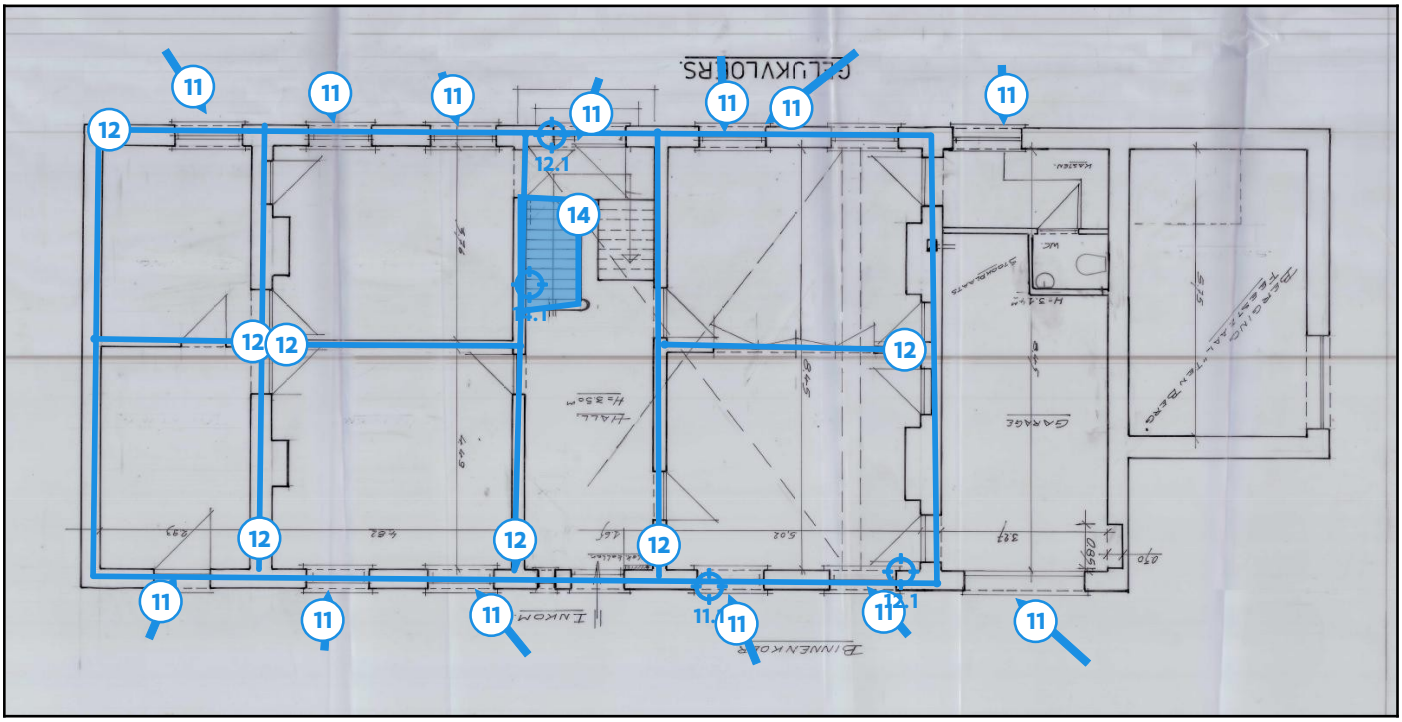
Plan 1.1: GELIJKVLOERS

Beschrijving	Type	Actie
11. M5 - mastiek raam	Geen asbest	-
11.1 Code: 8974984	Puntmonster	-
12. M1 - Pleisterwerk muren	Geen asbest	-
12.1 Code: 8974980	Mengmonster	-
14. M4 - vinyl trap	Geen asbest	-
14.1 Code: 8974983	Puntmonster	-

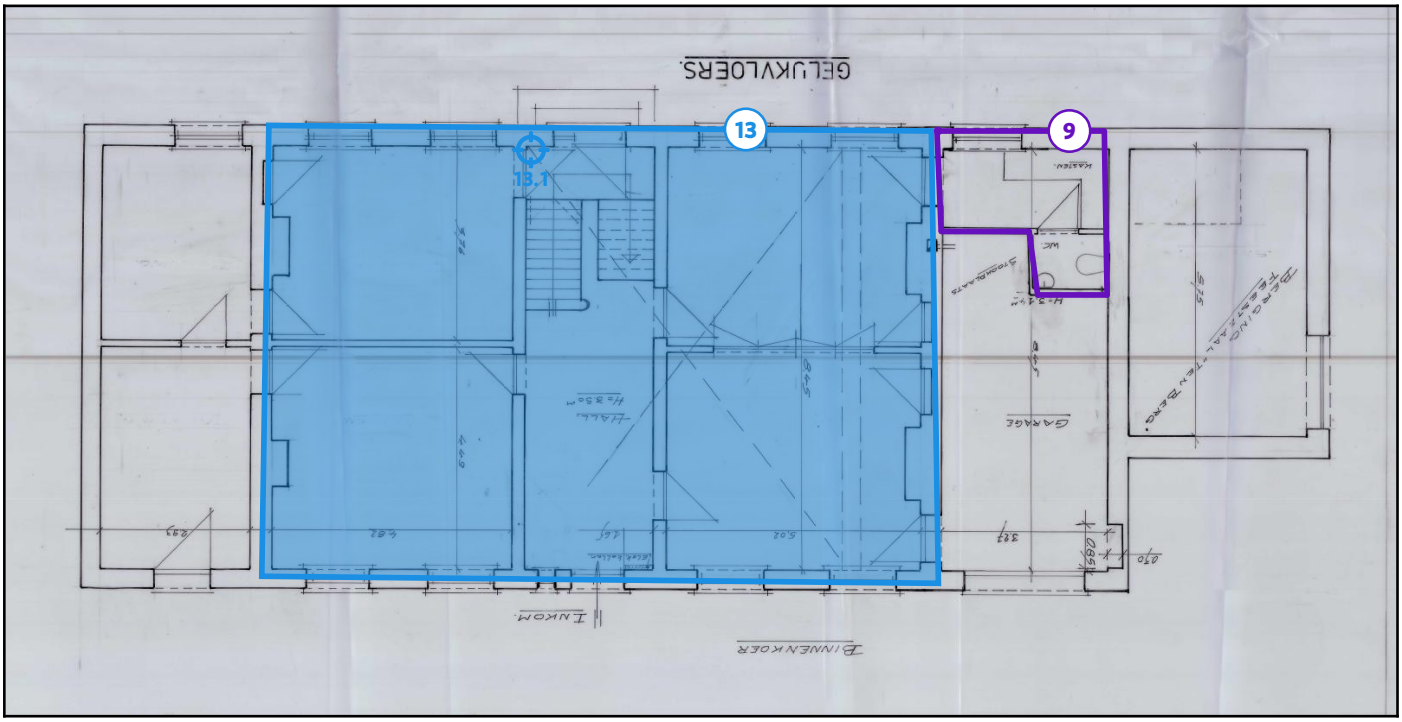
Plan 1.2: GELIJKVLOERS

Beschrijving	Type	Actie
9. Voorzetwanden	Advies	-
13. M2 - Pleisterwerk plafond	Geen asbest	-
13.1 Code: 8974981	Mengmonster	-

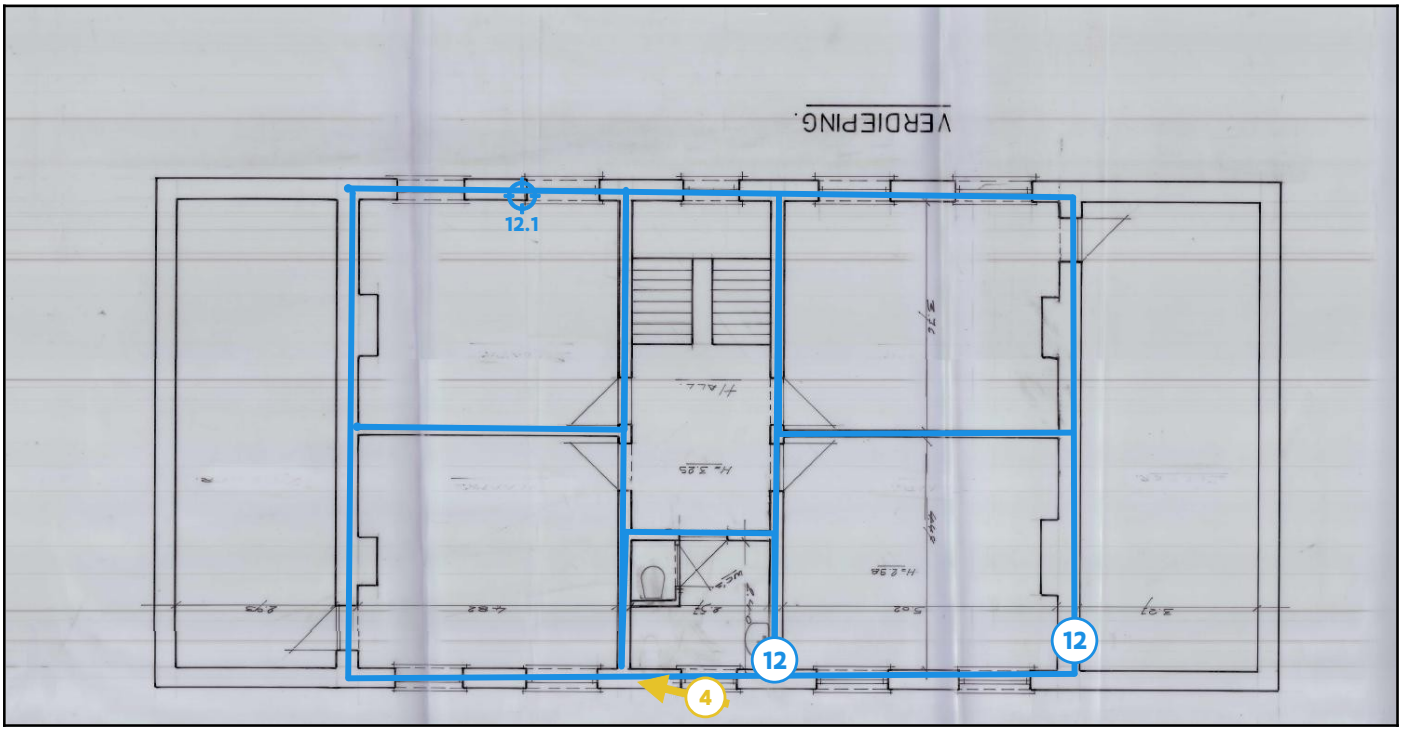
Plan 1.3: VERDIEPING

Beschrijving	Type	Actie
4. bakeliet	Asbestmateriaal	Zorgvuldig beheren
12. M1 - Pleisterwerk muren	Geen asbest	-
12.1 Code: 8974980	Mengmonster	-

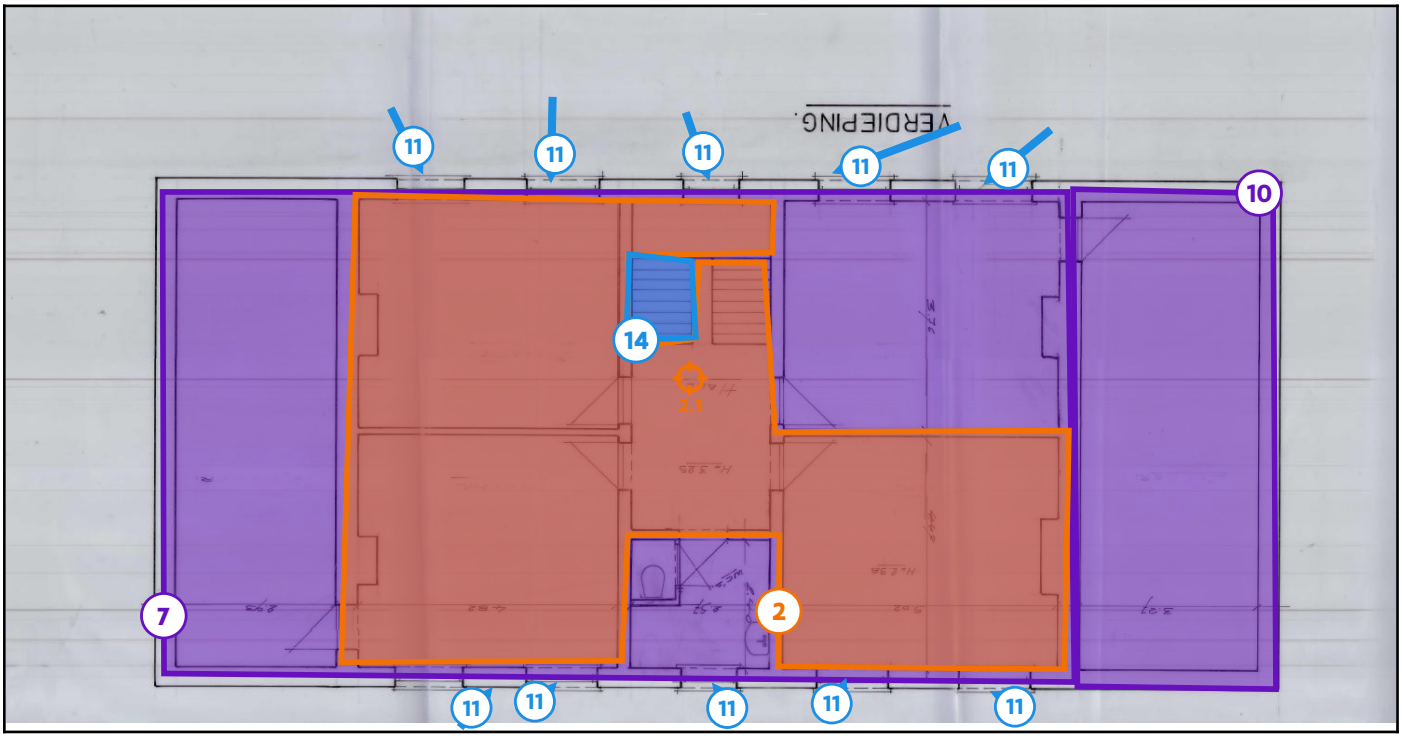
Plan 1.4: VERDIEPING

Beschrijving	Type	Actie
2. M3 - vinyl 1e (papier)	Asbestmateriaal	Verwijderen
2.1 Code: 8974982	Puntmonster	-
7. Verlaagd plafond	Advies	-
10. Geen onderdak-leien zichtbaar	Advies	-
11. M5 - mastiek raam	Geen asbest	-
14. M4 - vinyl trap	Geen asbest	-

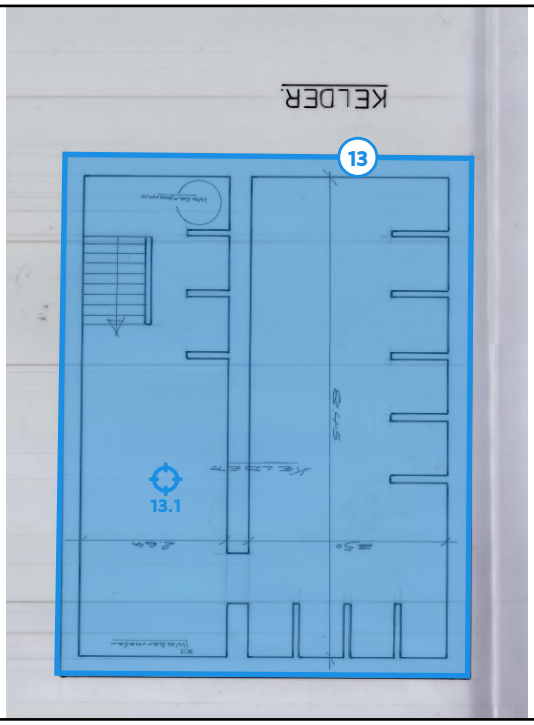
Plan 1.5: KELDER

Beschrijving	Type	Actie
13. M2 - Pleisterwerk plafond	Geen asbest	-
13.1 Code: 8974981	Mengmonster	-

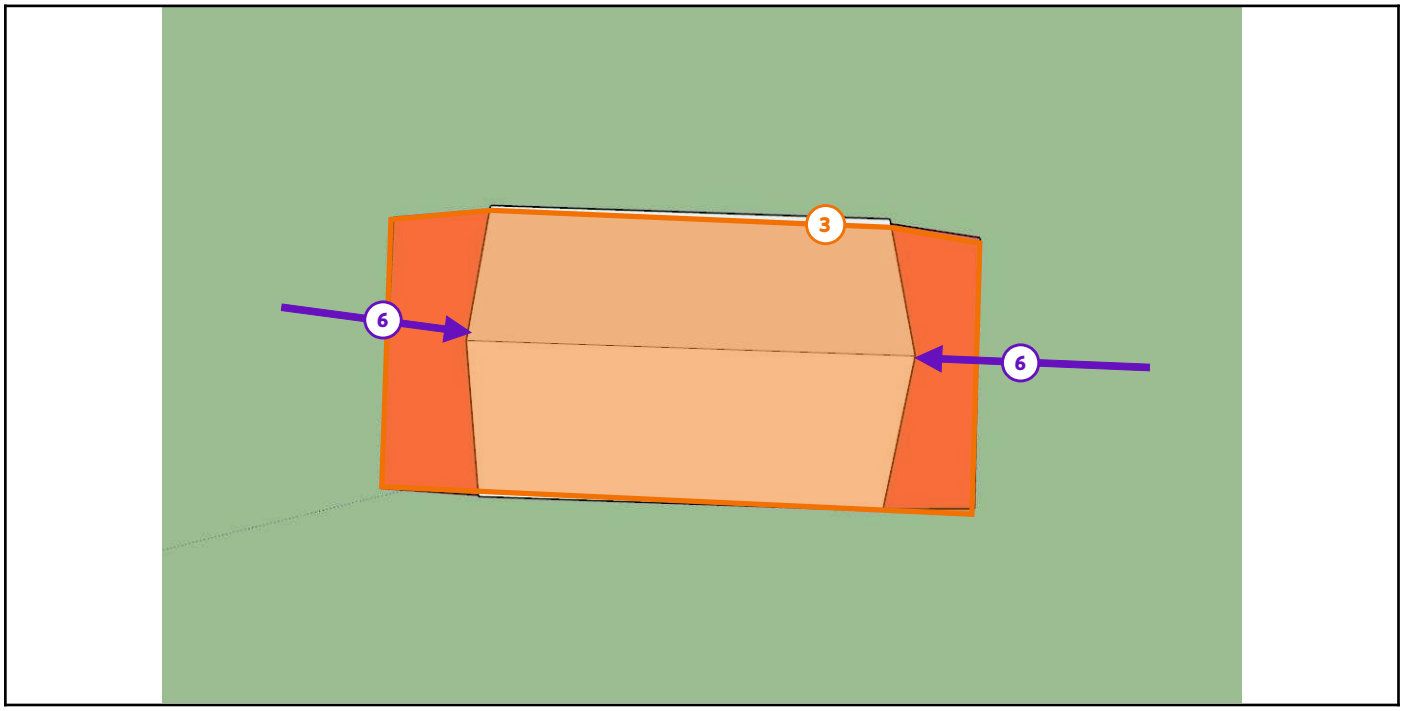
Plan 1.6: overzicht

Beschrijving	Type	Actie
3. Dakbedekking leien	Asbestmateriaal	Verwijderen
6. schouw	Beperking	-

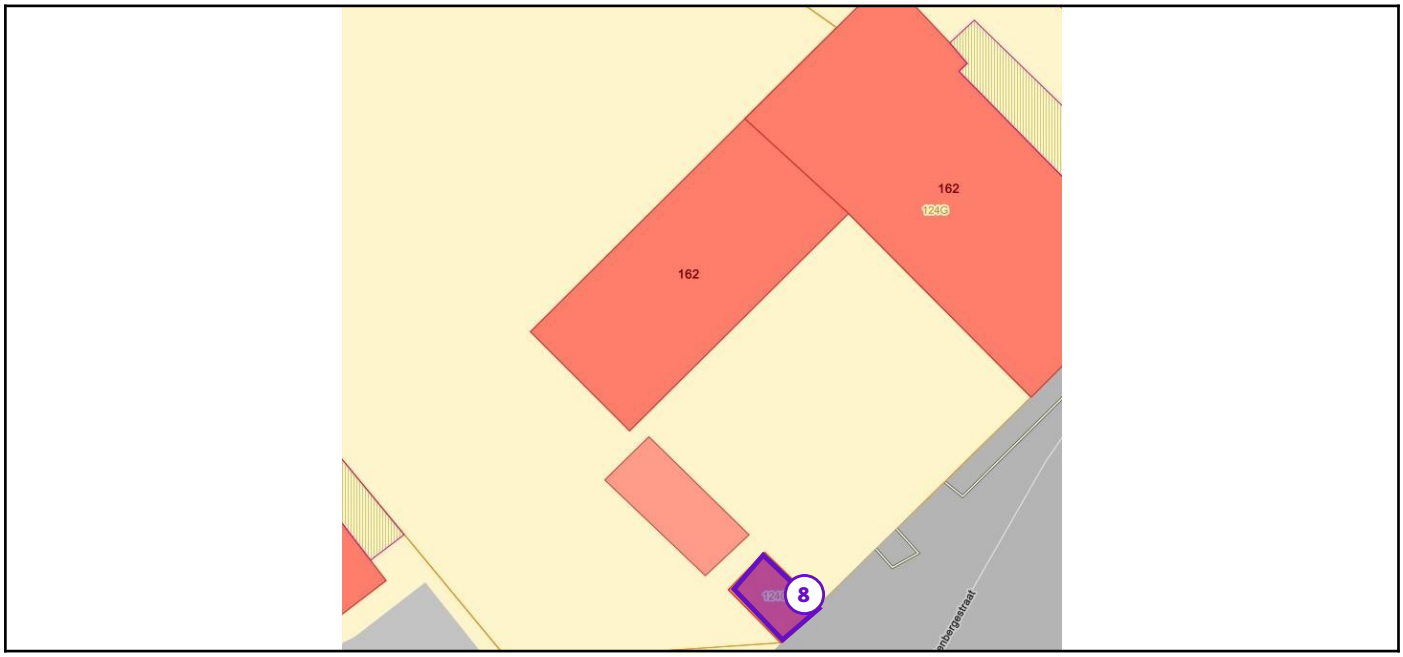
Plan 1.7: overzicht - Geopunt

Beschrijving	Type	Actie
8. Hoogspanningscabine	Advies	-

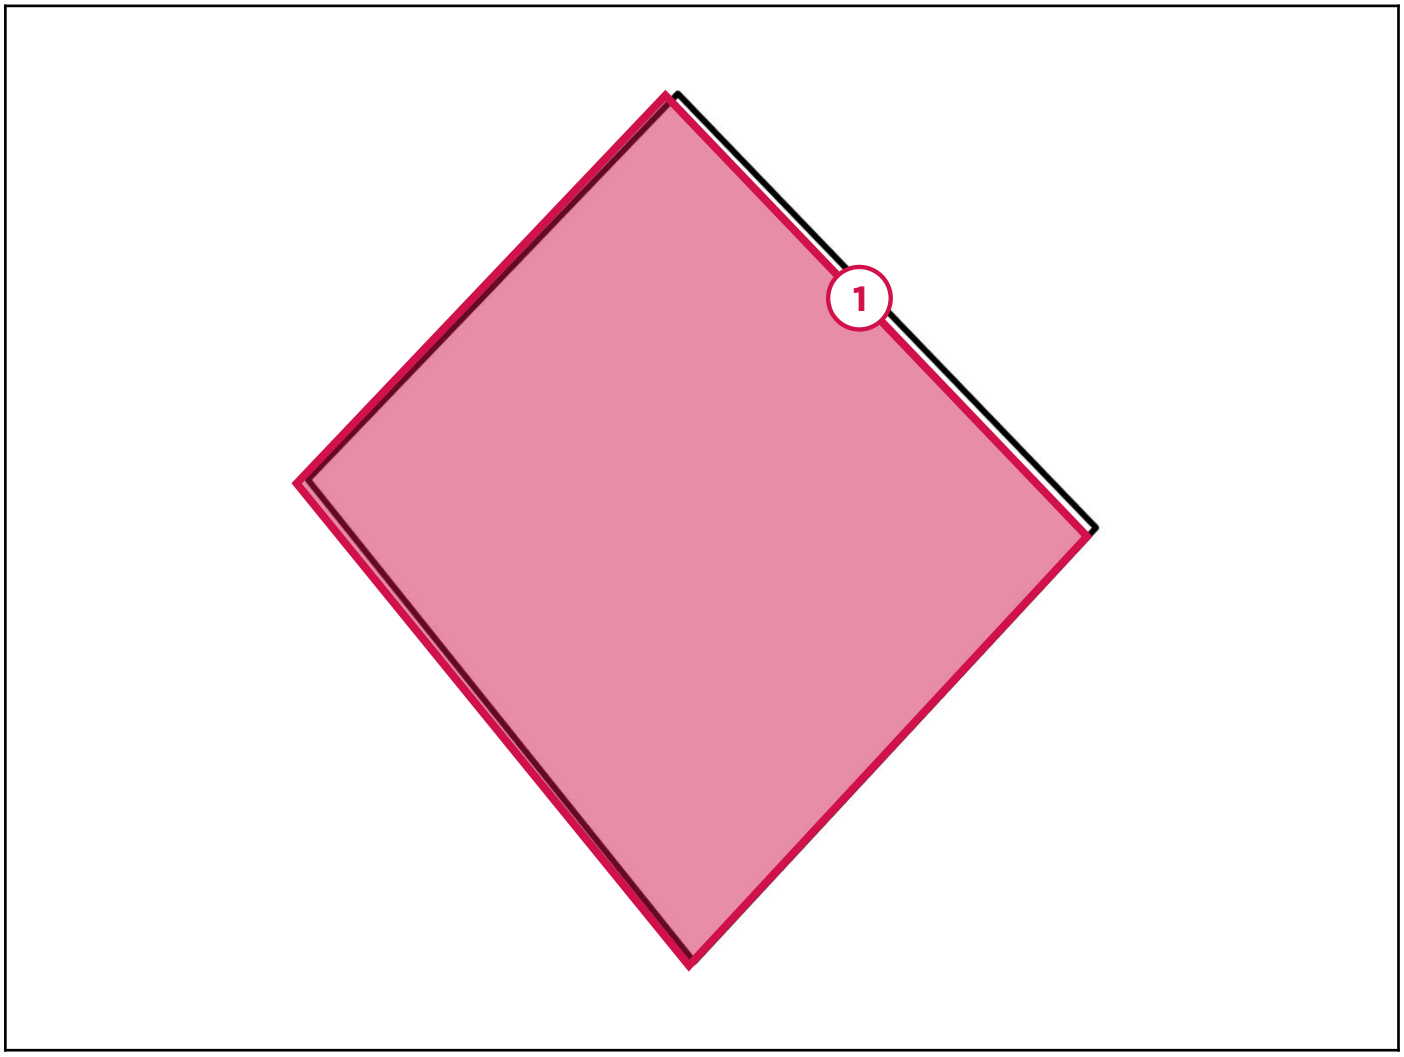
Plan 2.1: Constructie plan

Beschrijving	Type	Actie
1. Golfplaten tuinhuis	Asbestmateriaal	Dringend verwijderen

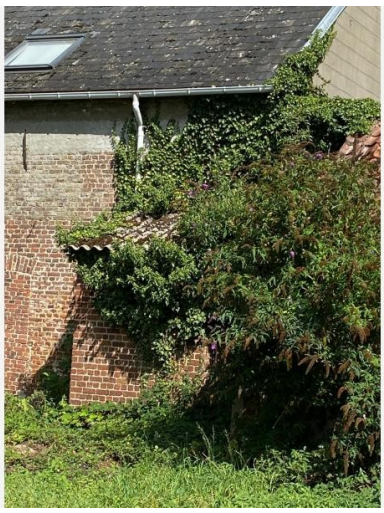
Fiche 1: Golfplaten tuinhuis

Dringend verwijderen

Eindbeoordeling materiaalrisico	Hoog materiaalrisico en/of hoge kans op vezelvrijgave

Gebondenheid	Categorie 1: hechtgebonden in oorsprong
Asbestsoort (vezeltype)	Crocidoliet aanwezig
Asbestconcentratie	Laag (< 50%)
Afschermingsgraad van het gehele materiaal	Geheel of deels (ook) vrij aan de binnenlucht
Toestand van het materiaal	Matig beschadigd, matig verweerd

Beschrijving	Golfplaten tuinhuis
Omgeving	Grenst aan binnen- en buitenlucht
Primaire drager	Schuin dak
Asbestmateriaal	Dak- en gevelbekleding - Golfplaat
Bindmiddel van asbestmateriaal	Cement
Gebondenheid op basis van bindmiddel	Hecht
Hoeveelheid (oppervlakte - aantal)	• 12,00 m^2 - 1 stuk
Totale oppervlakte	12,00 m^2
Eenvoudig bereikbaar	Ja
Bevestigingswijze	• Geklemd
Identificatiemethode	Vaststelling zonder monstername
Destructieve handeling voor identificatie	Nee
Opmerking	Tuinhuis staat niet op de kaart. Zelf toegevoegd.

- Verwijder dit asbestmateriaal zo snel mogelijk. Volg de toestand goed op.
- Voer bijkomende staalname(s) uit.

- Eenvoudige handelingen: mag via doe-het-zelf of door werknemer(s) met opleidingsattest eenvoudige handelingen
  Voorbereiding: Maak de ruimte rondom het te verwijderen materiaal leeg.

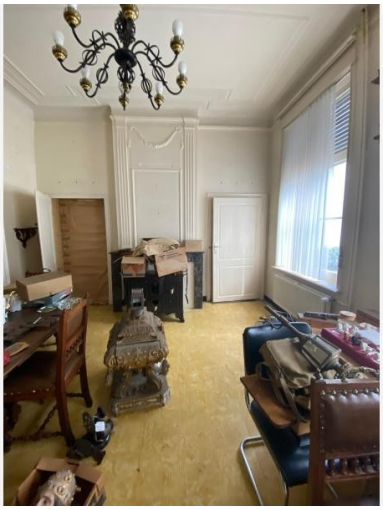
Fiche 12: M1 - Pleisterwerk muren

Geen asbest

#	Type	Referentie	Resultaat
12.1	Mengmonster	8974980	Geen asbest

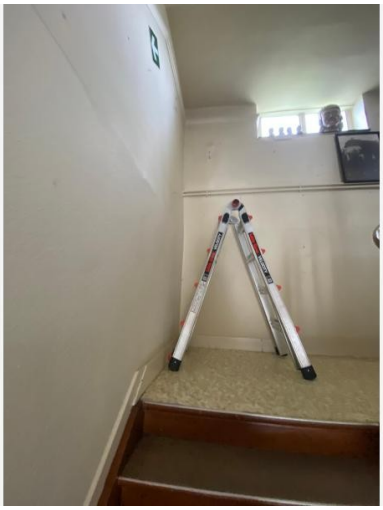
Fiche 13: M2 - Pleisterwerk plafond

Geen asbest

#	Type	Referentie	Resultaat
13.1	Mengmonster	8974981	Geen asbest

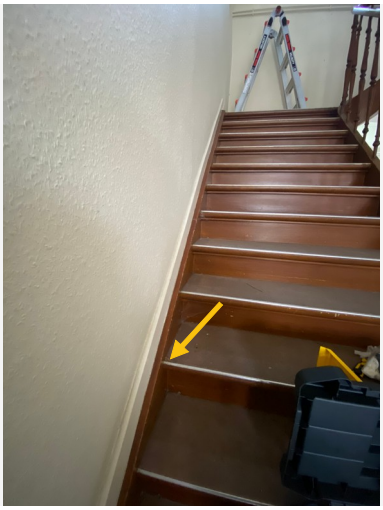
Fiche 14: M4 - vinyl trap

Geen asbest

#	Type	Referentie	Resultaat
14.1	Puntmonster	8974983	Geen asbest
