Asbestinventarisattest

Stuivenbergstraat 56, 8870 Izegem

Attestnummer : **20261023-000268.000**
Uitgegeven op : **23.10.2026**
Geldig tot : **Onbeperkt** (tenzij de toestand wijzigt)

Asbestveilig (maar mogelijk niet asbestvrij)

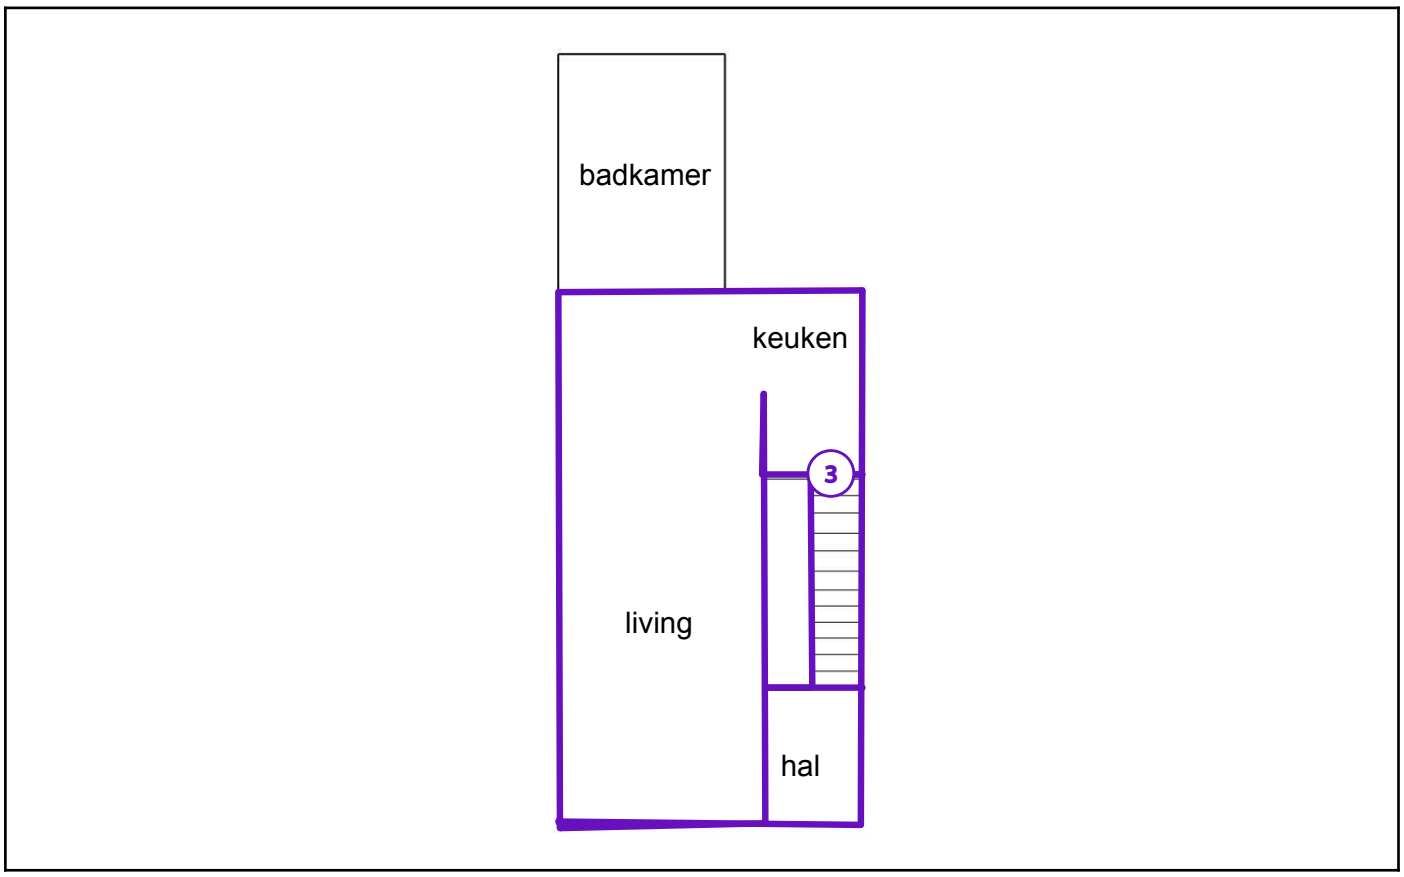
Plan 1.1: Verdiep 0

Beschrijving	Type	Actie
3. VOORZETWAND	Advies	-

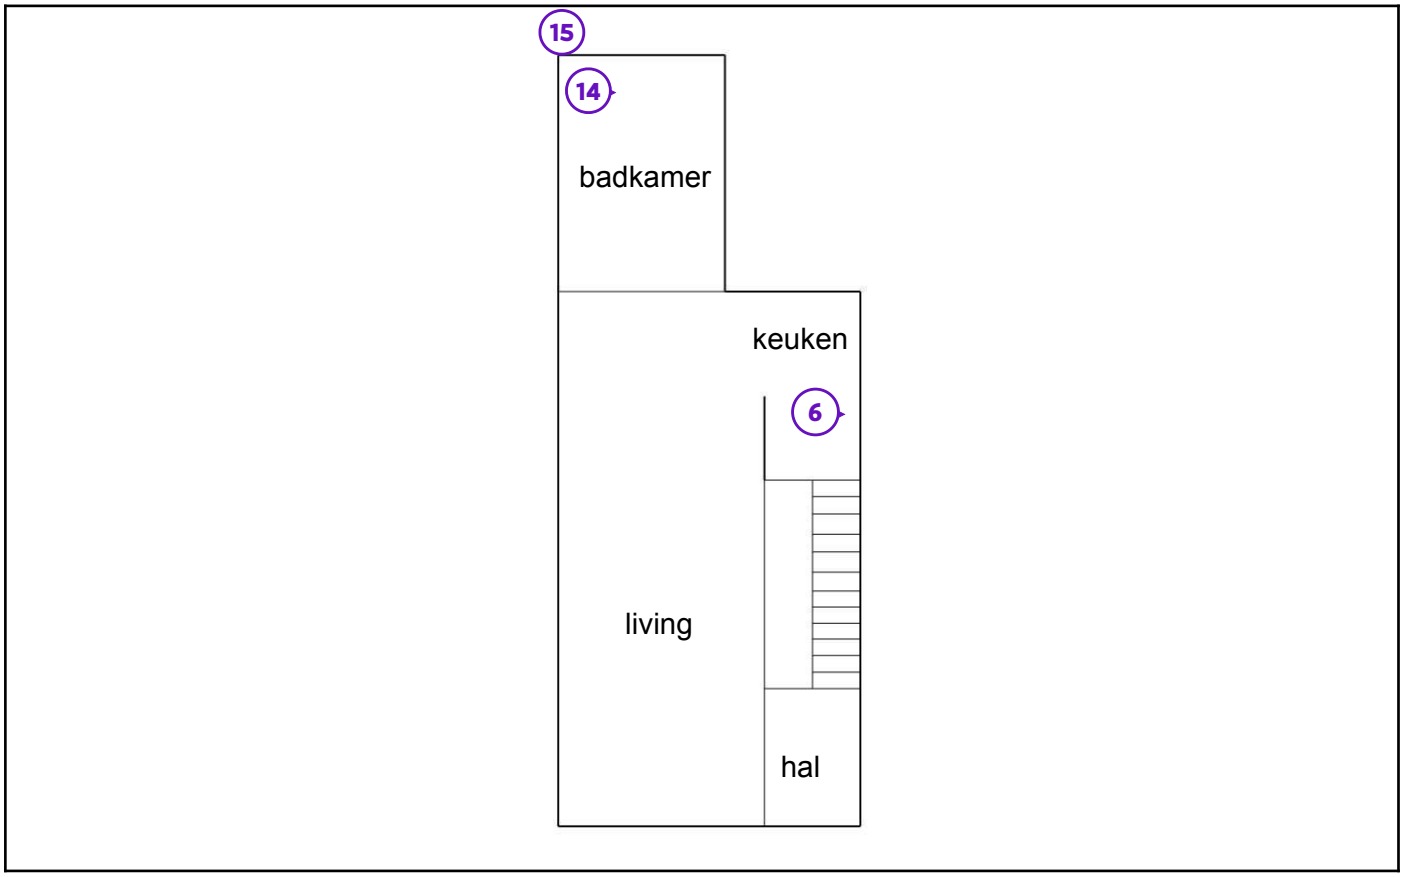
Plan 1.2: Verdiep 0

Beschrijving	Type	Actie
6. KEUKEN	Advies	-
14. STOOKTOESTEL RECENT	Overige ruimte of materiaal	-
15. ROOKGASKANAAL (NIET VERDACHT)	Overige ruimte of materiaal	-

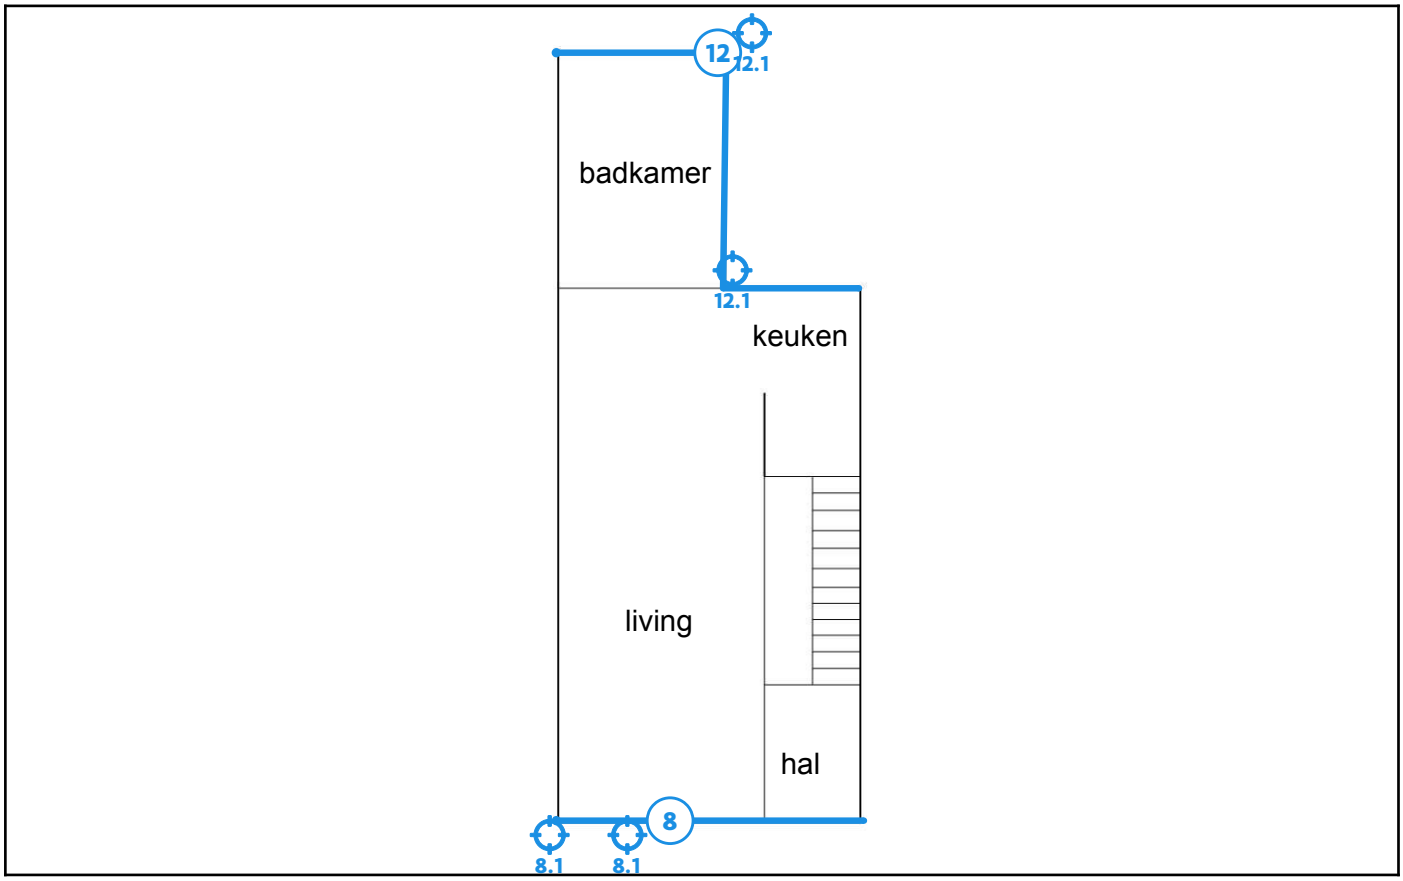
Plan 1.3: Verdiep 0

Beschrijving	Type	Actie
8. GEVELAFWERKING: CREPI VOORGEVEL	Geen asbest	-
8.1 Code: mm01	Mengmonster	-
12. GEVELAFWERKING: CREPI ACHTERGEVEL	Geen asbest	-
12.1 Code: mm04	Mengmonster	-

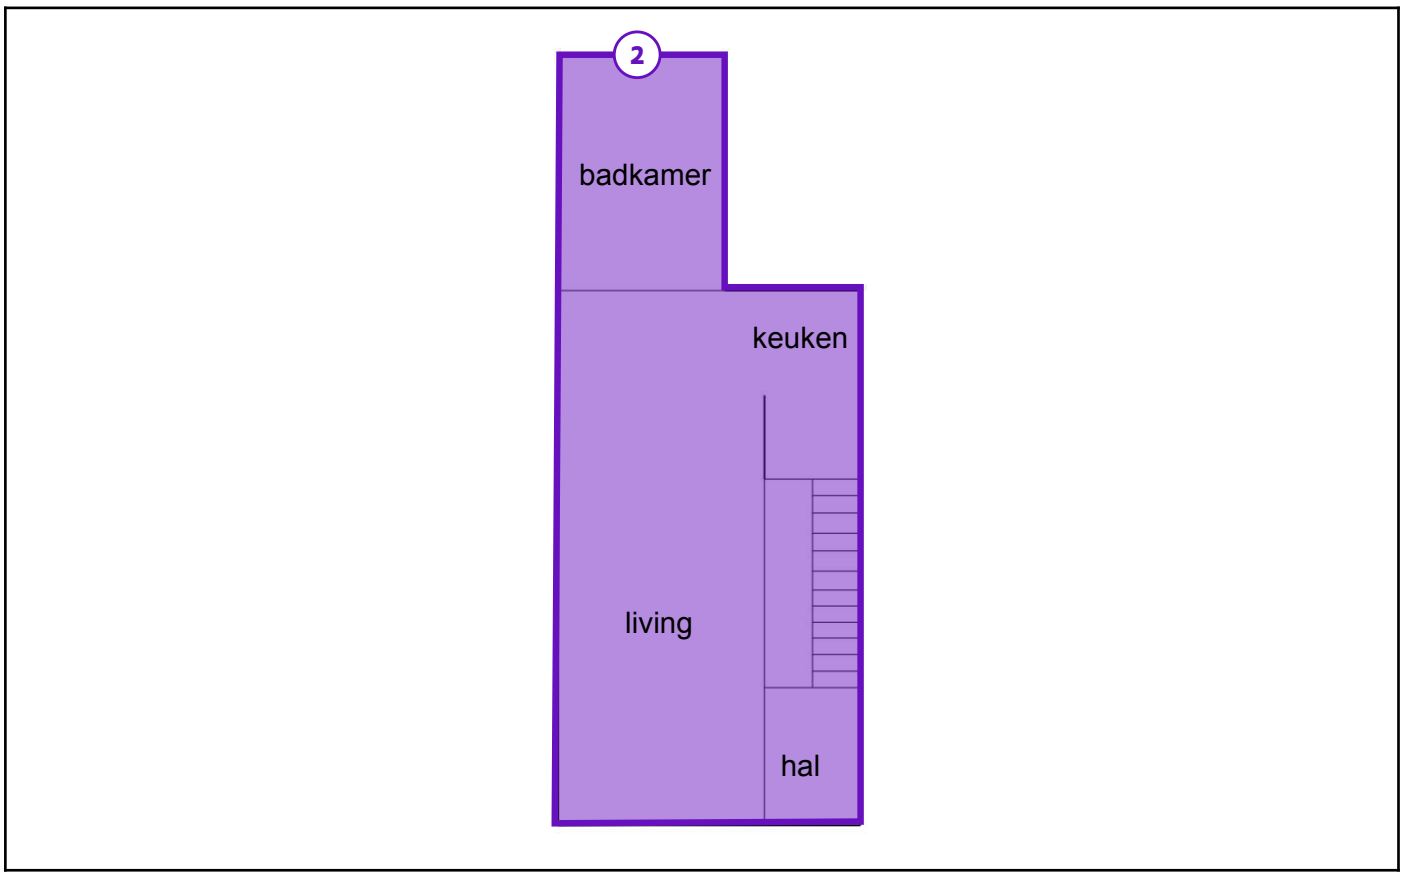
Plan 1.4: Verdiep 0

Beschrijving	Type	Actie
2. PLAFONDAFWERKING: VERLAAGD PLAFOND	Advies	-

Verlaagd plafond kunnen vaststellen.

Geen risicoanalyse mogelijk van de onderliggende materialen. Bij renovatie en/of sloop onderzoek verrichten naar de aanwezigheid van asbesthoudende toepassingen in de onderliggende lagen.

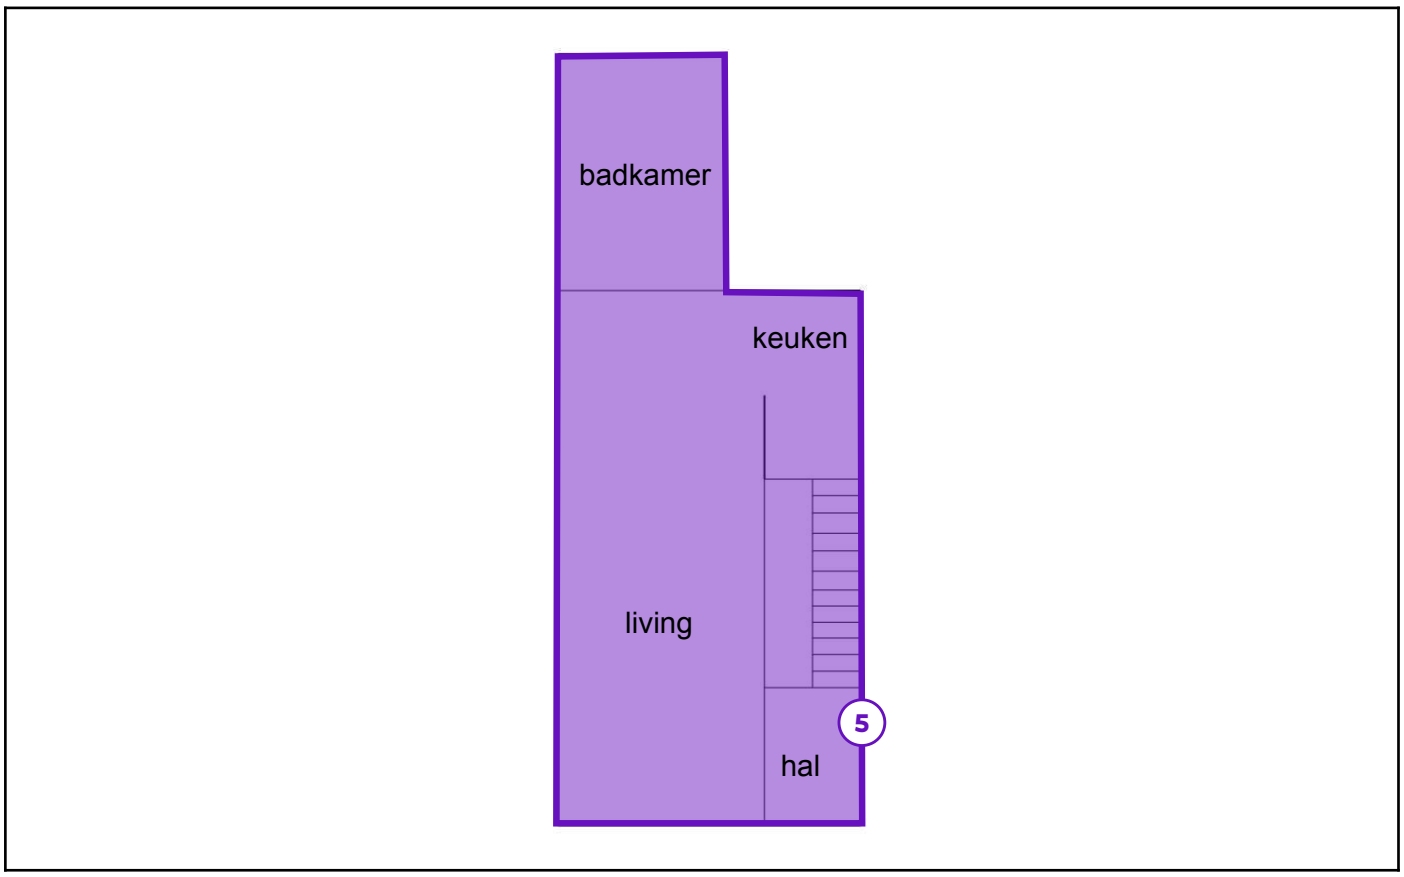
Plan 1.5: Verdiep 0

Beschrijving	Type	Actie
5. VLOERAFWERKING	Advies	-

We kunnen enkel de bovenste laag van de vloerafwerking (keramische vloeren en/of Laminaat en/of parket en/of vloerzeilen en/of tapijt) inspecteren, Deze zijn als niet-asbestverdacht bevonden. Bij renovatie/sloop verder onderzoek verichten in de onderliggende lagen (lijmlagen, chape, ondergrondse leidingen).

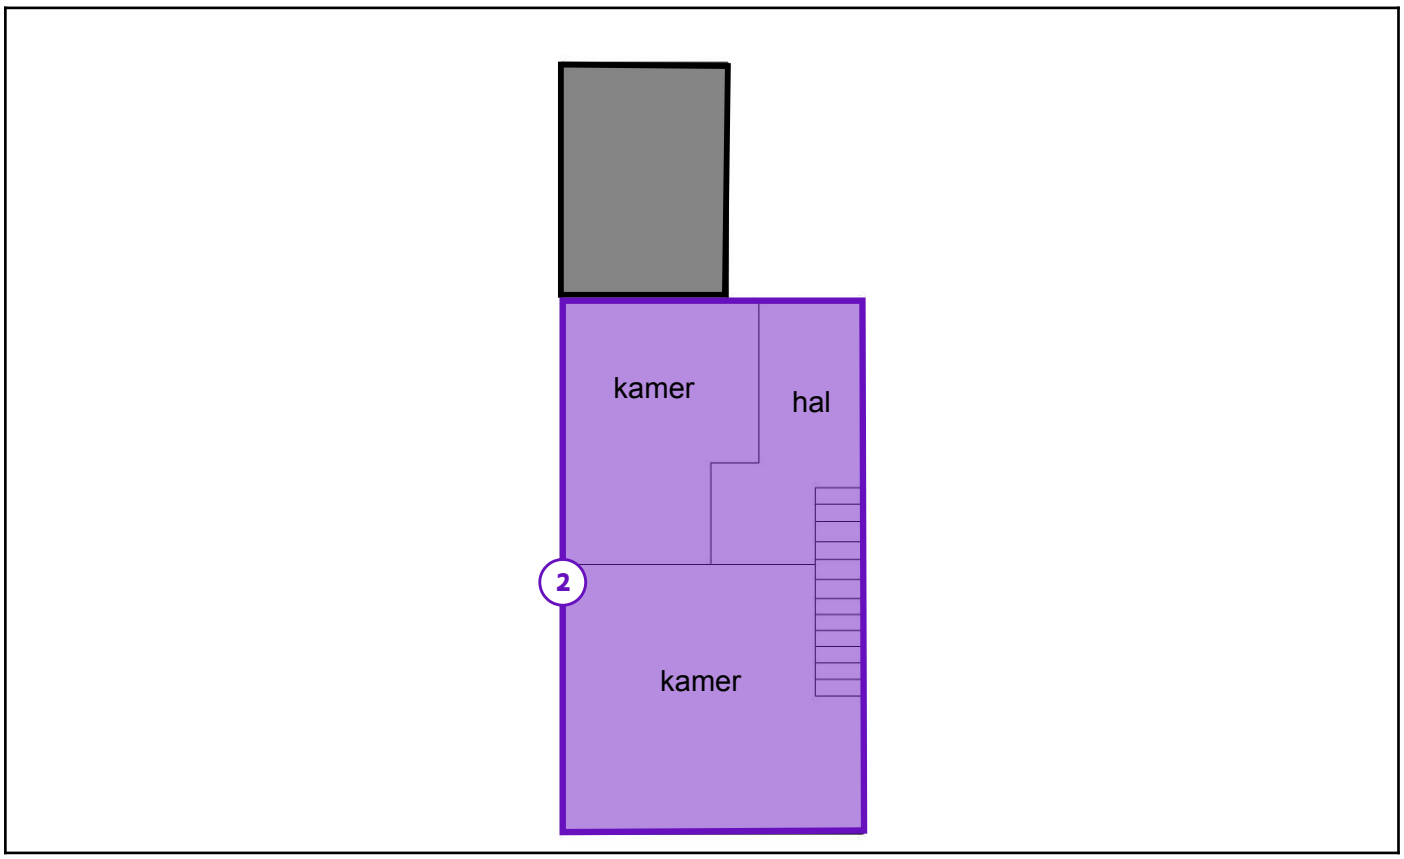
Plan 1.6: Verdiep 1

Beschrijving	Type	Actie
2. PLAFONDAFWERKING: VERLAAGD PLAFOND	Advies	-

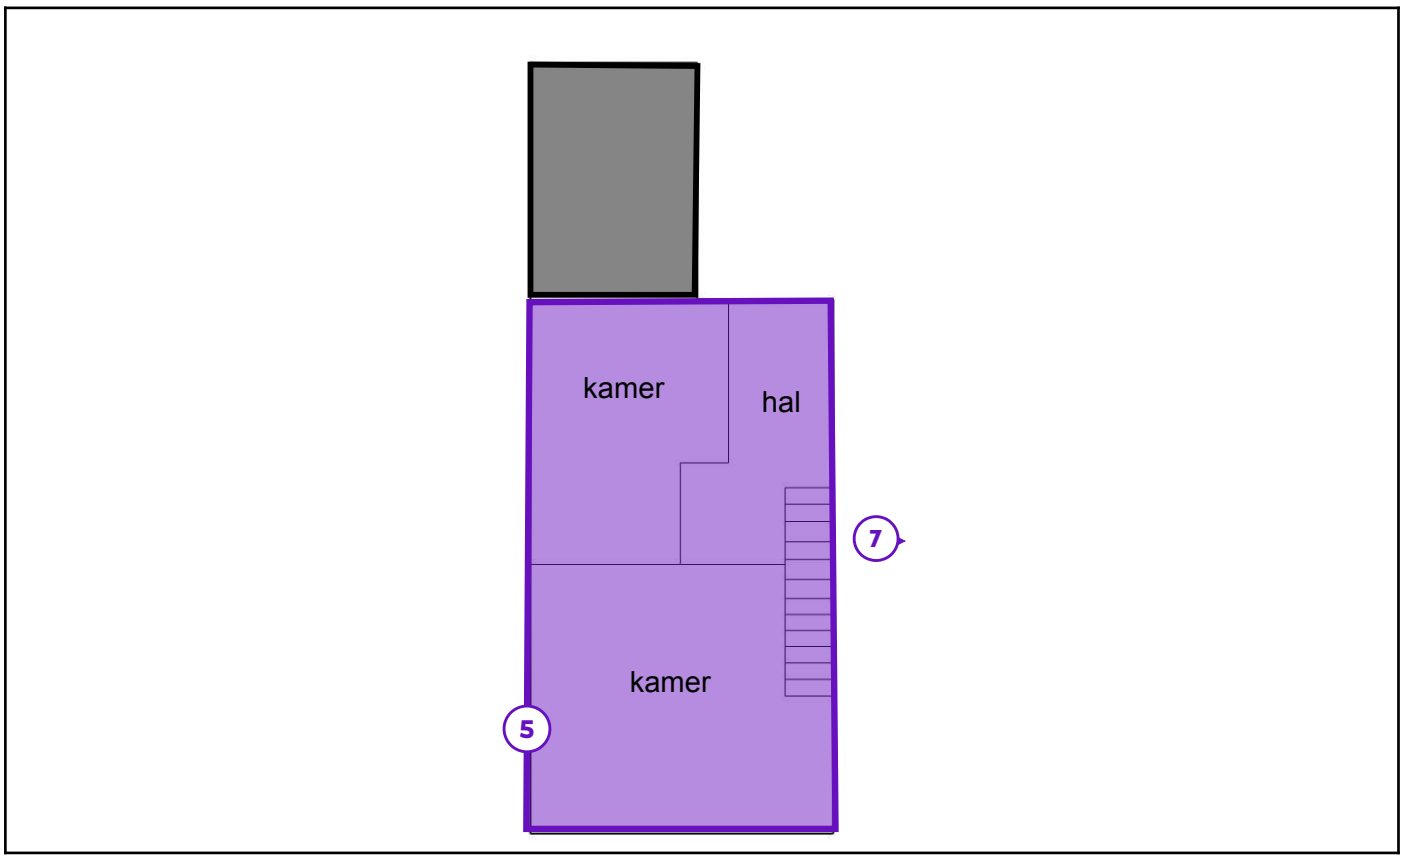
Plan 1.7: Verdiep 1

Beschrijving	Type	Actie
5. VLOERAFWERKING	Advies	-
7. VEZELCEMENT LEIEN BUURMAN	Advies	-

De afwerking van het aanpalende pand bestaat uit asbestverdachte vezelcementmaterialen. Dit materiaal behoort niet tot de inspectielocatie van het asbestattest, maar is rechtstreeks zichtbaar vanuit de inspectielocatie (bijv. vanuit een venster of de tuin).

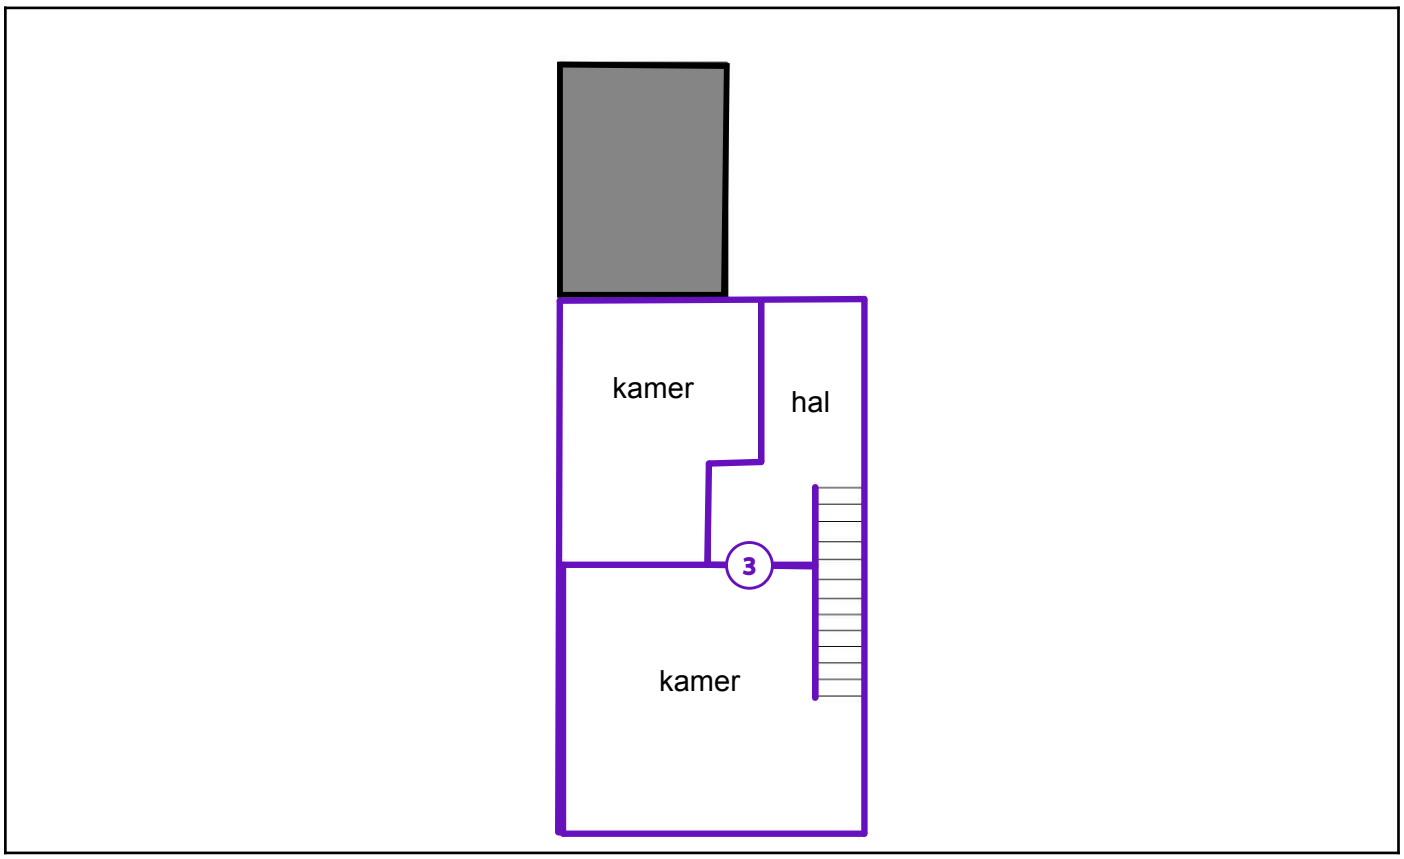
Plan 1.8: Verdiep 1

Beschrijving	Type	Actie
3. VOORZETWAND	Advies	-

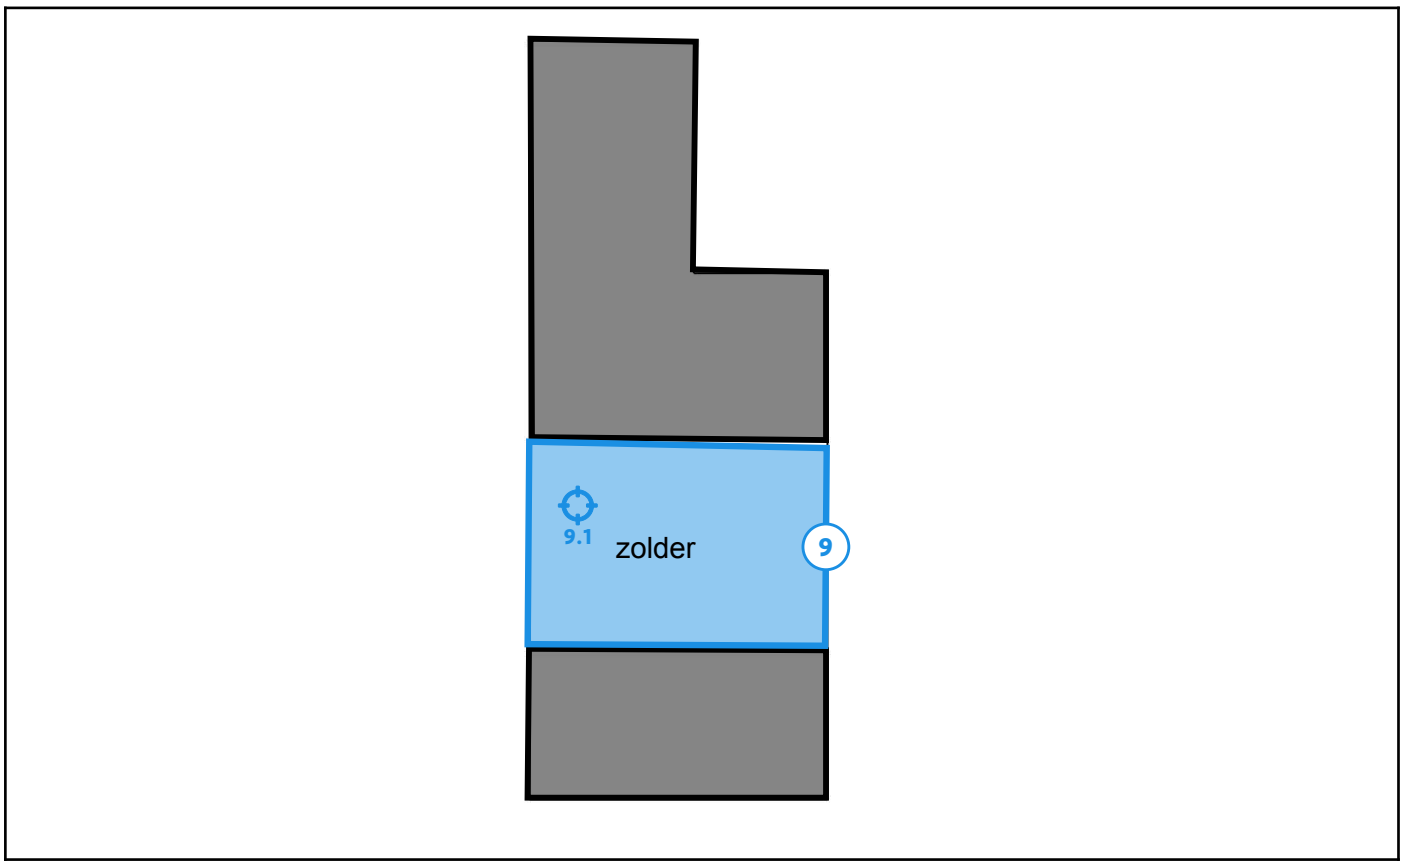
Plan 1.9: Verdiep 2

Beschrijving	Type	Actie
9. ONDERDAK VEZELCEMENT (GEDEELTELIJK ZICHTBAAR) VOORAAN	Geen asbest	-
9.1 Code: mm02	Puntmonster	-

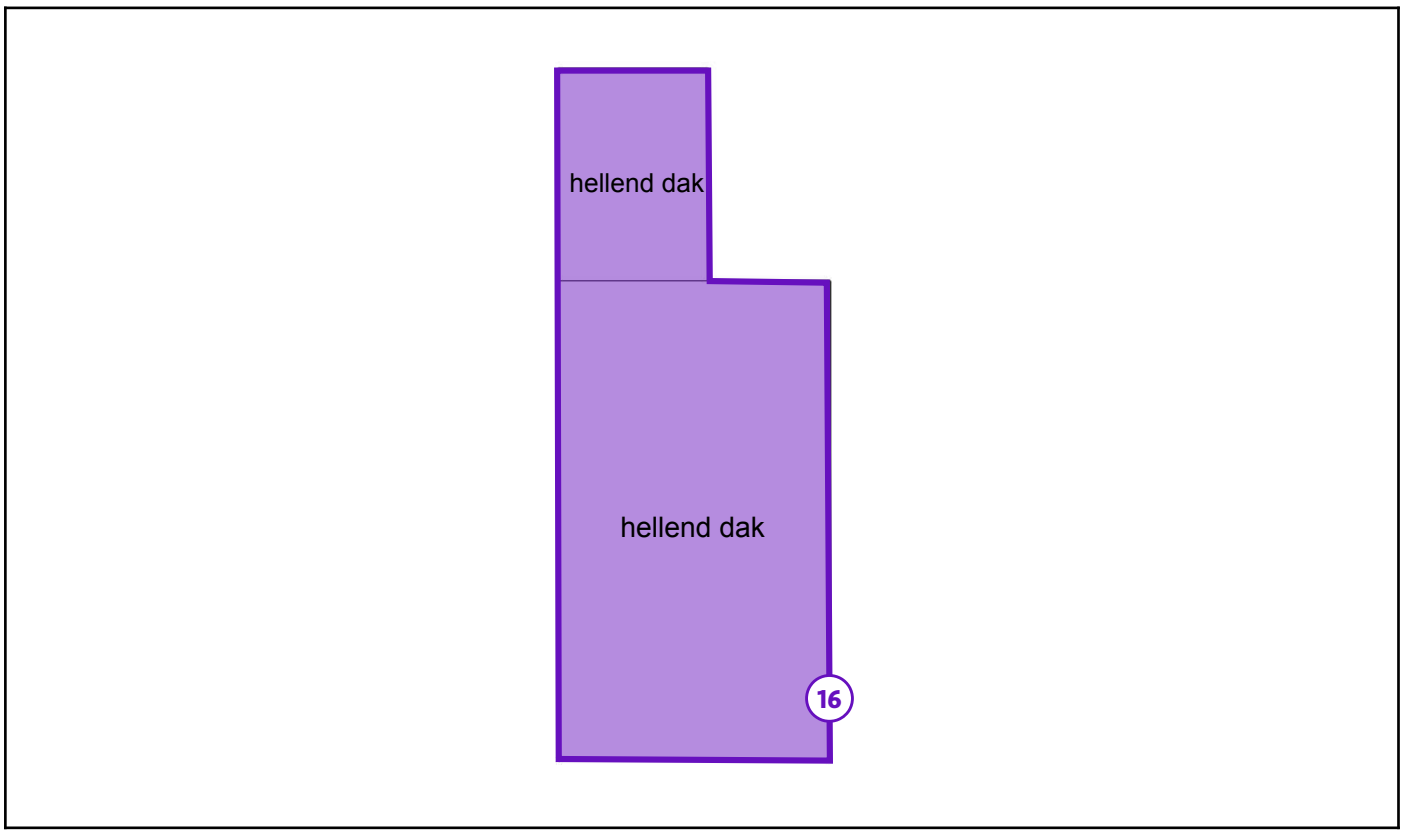
Plan 1.10: Dakenplan

Beschrijving	Type	Actie
16. EINDAFWERKING HELLEND DAK: PANNEN	Overige ruimte of materiaal	-

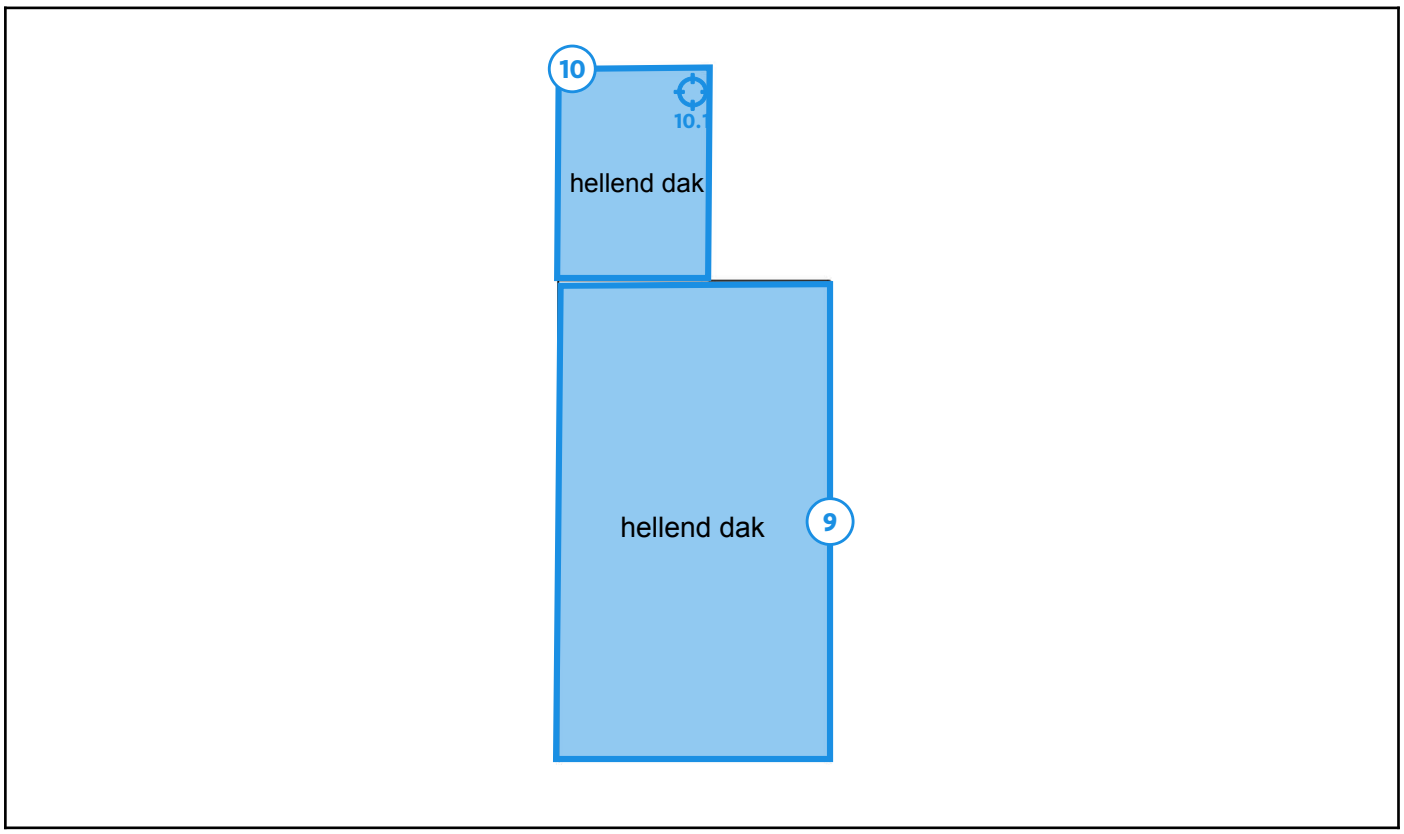
Plan 1.11: Dakenplan

Beschrijving	Type	Actie
9. ONDERDAK VEZELCEMENT (GEDEELTELIJK ZICHTBAAR) VOORAAN	Geen asbest	-
10. ONDERDAK VEZELCEMENT (GEDEELTELIJK ZICHTBAAR) ACHTERAAN	Geen asbest	-
10.1 Code: mm05	Puntmonster	-

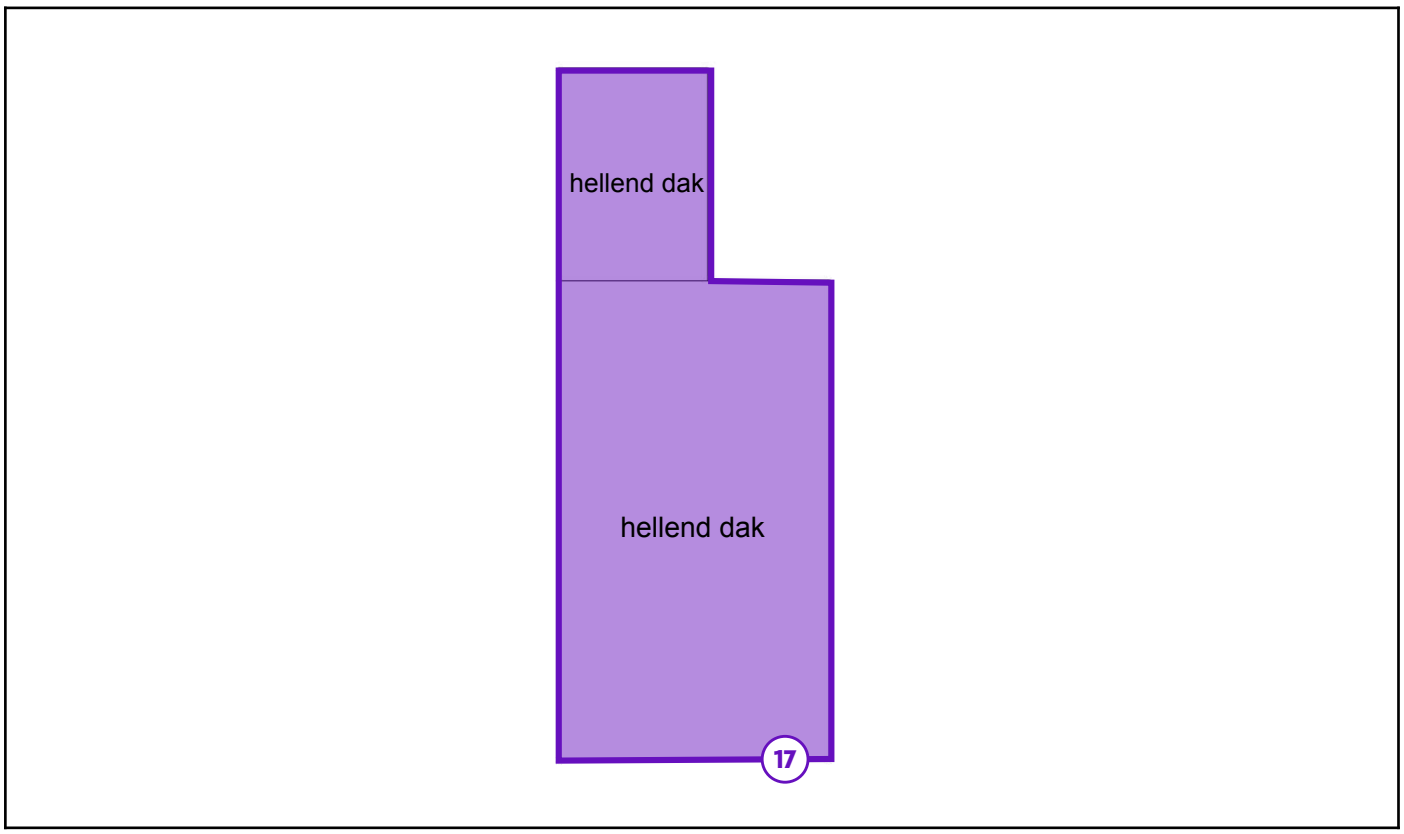
Plan 1.12: Dakenplan

Beschrijving	Type	Actie
17. DAKOPBOUW HELLEND DAK	Overige ruimte of materiaal	-

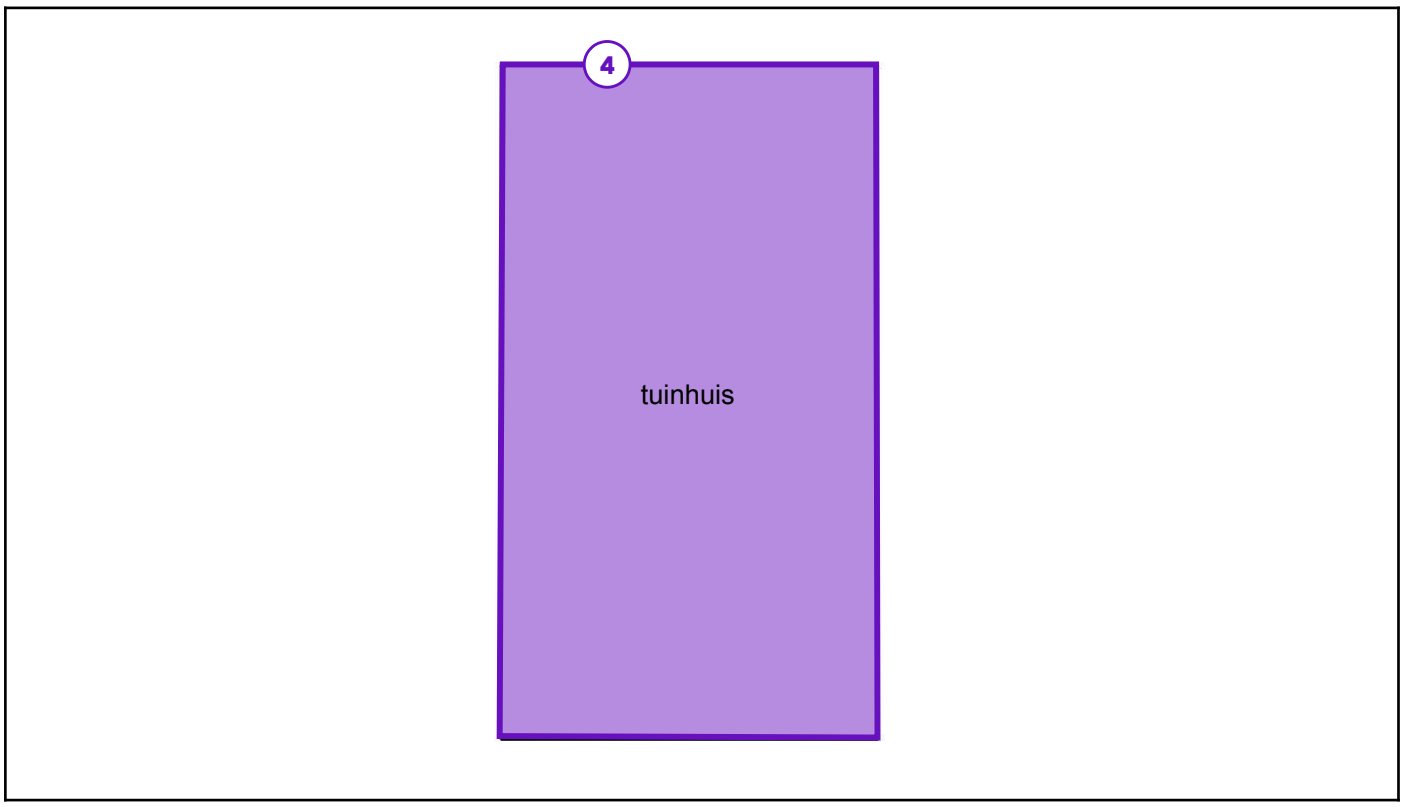
Plan 2.1: Tuinhuis

Beschrijving	Type	Actie
4. TUINHUIS	Advies	-

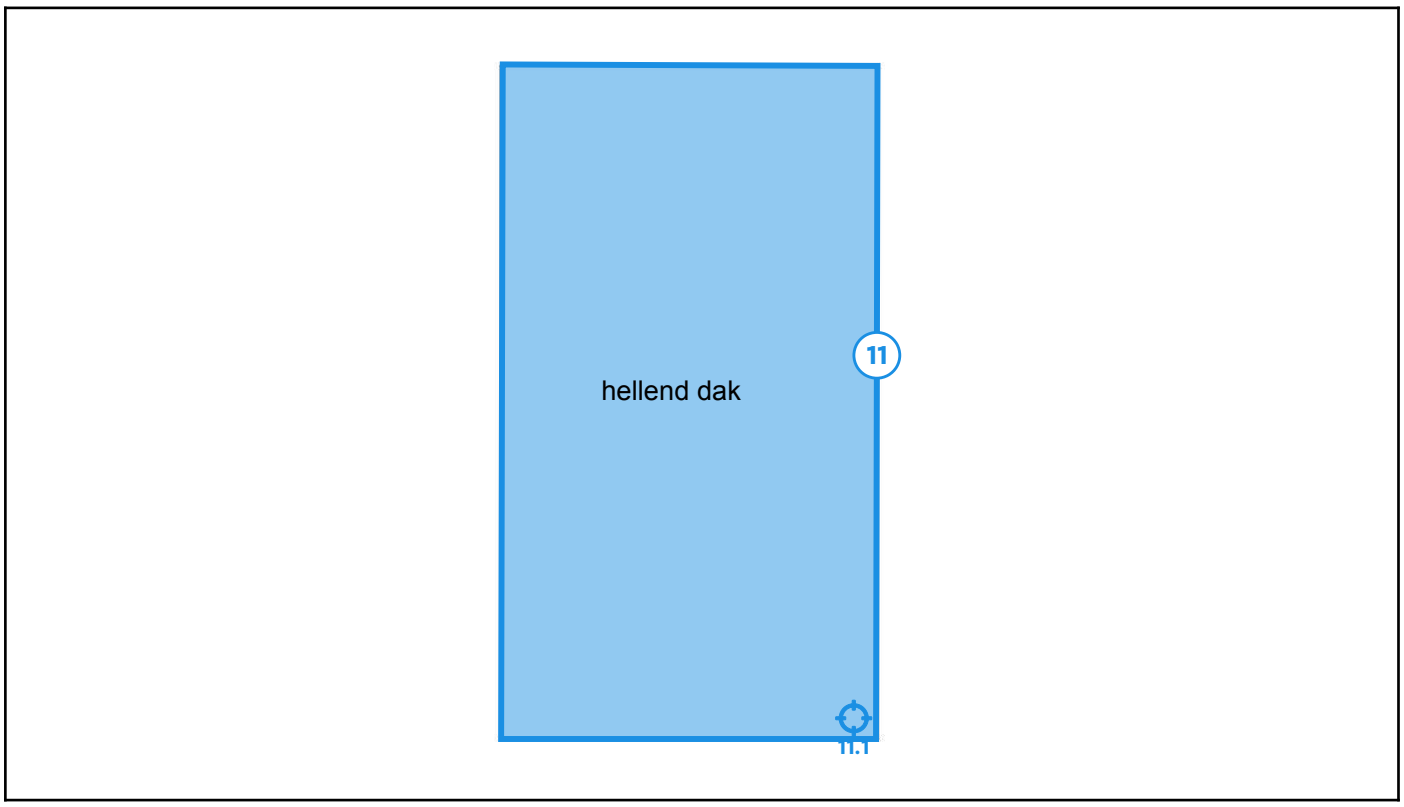
Plan 2.2: Dakenplan

Beschrijving	Type	Actie
11. SHINGLES (ROOFING LEI)	Geen asbest	-
11.1 Code: mm03	Puntmonster	-

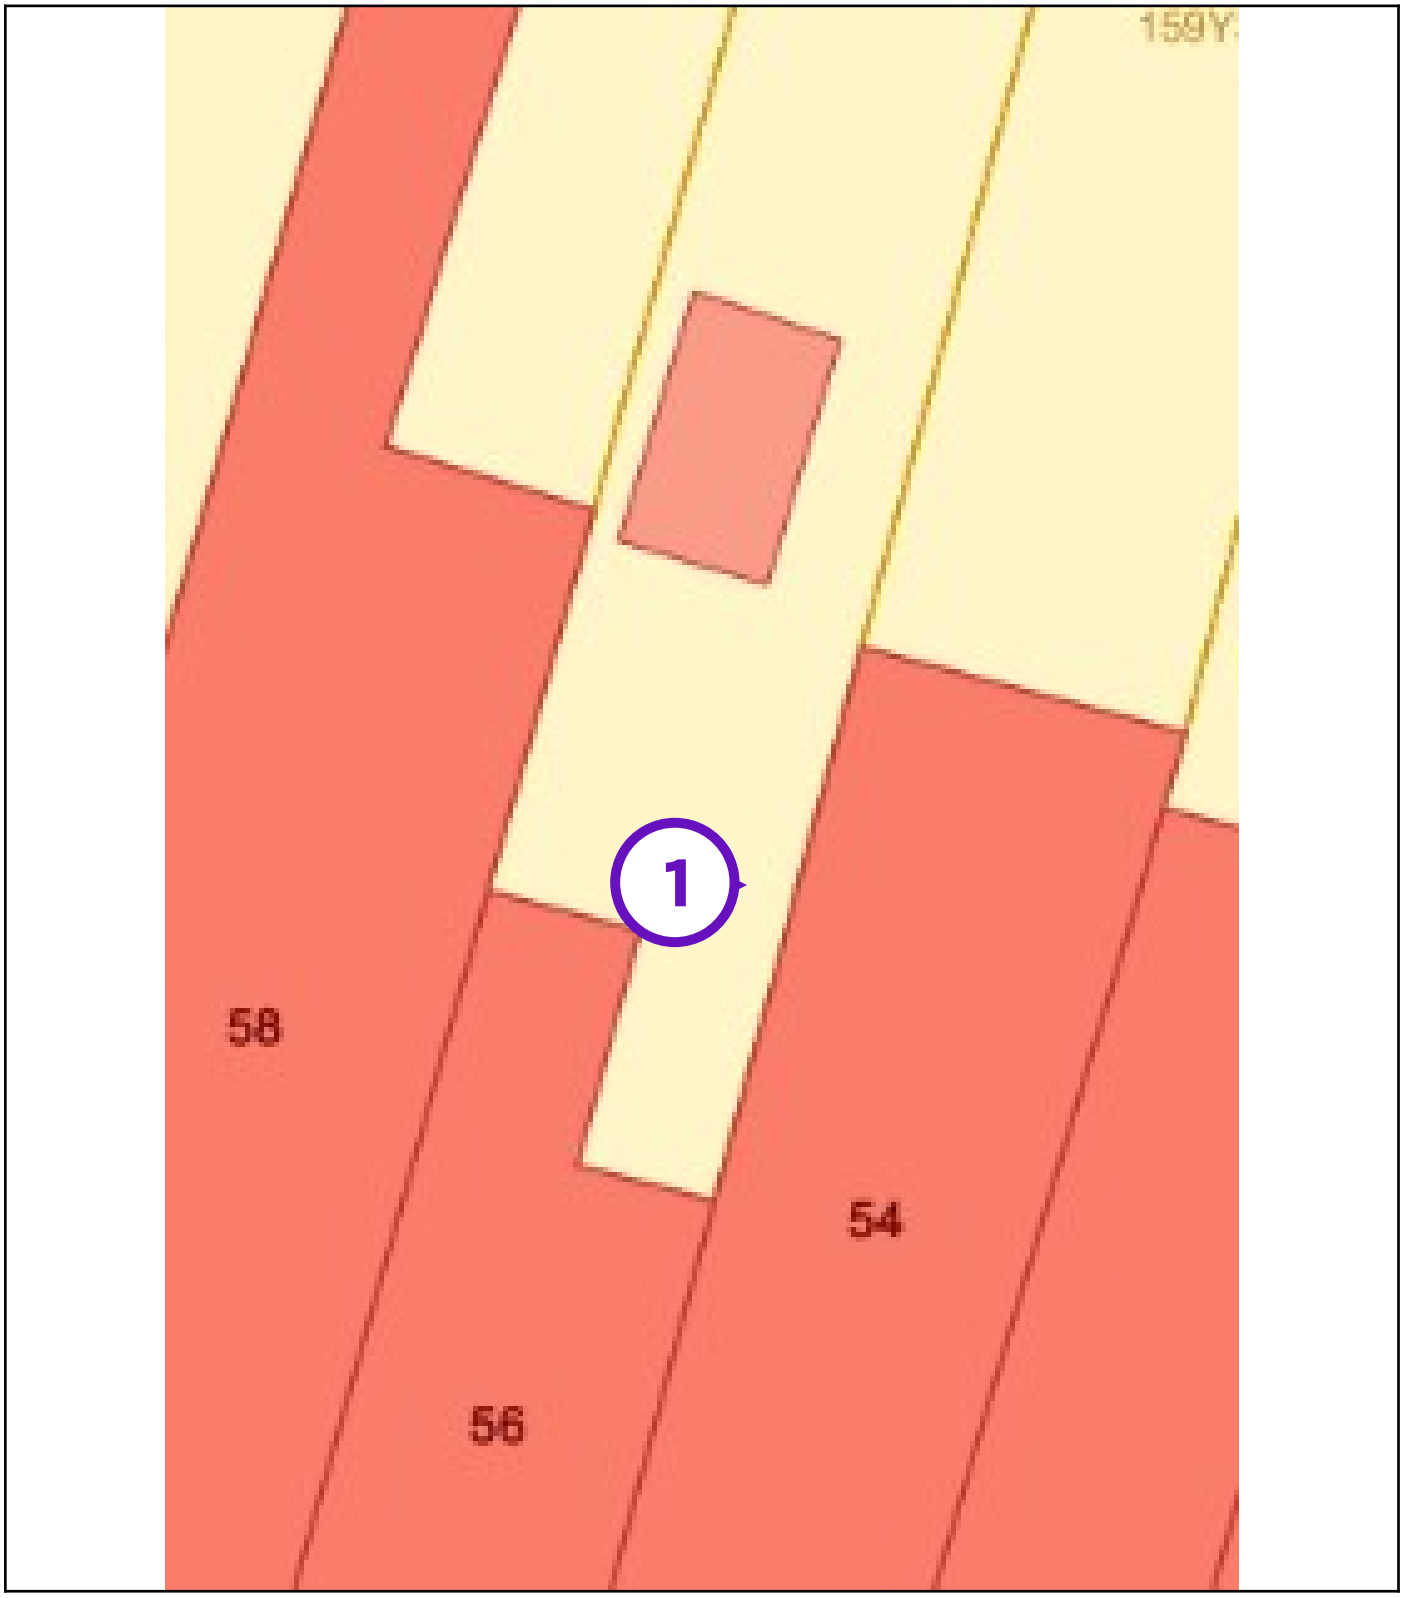
Plan 3.1: Vaststellingen buiten de constructies

1. PUTDEKSEL	Beperking	-

Reden: Er is geen volledige risicobeoordeling mogelijk

Uitleg van de asbestdeskundige: Niet mogelijk om dit putdeksel open te doen, deze ruimte moet nog geïnspecteerd worden om eventuele verdachte toepassingen (smeerlaag, ondergrondse leidingen) te kunnen inspecteren.

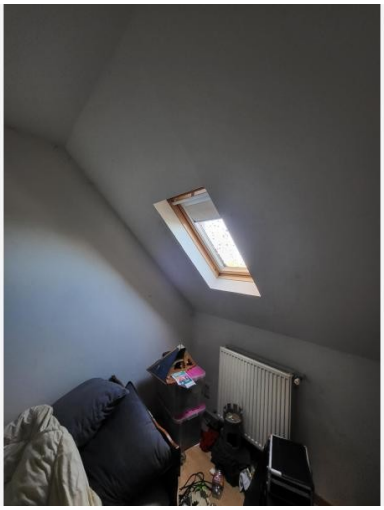
Fiche 3: VOORZETWAND

Voorzetwand kunnen inspecteren, deze toepassing werd niet bemonsterd. Geen risicoanalyse mogelijk van de onderliggende materialen. Bij renovatie en/of sloop onderzoek verichten naar de aanwezigheid van asbestverdachte toepassingen die zich achter de voorzetwand kunnen bevinden.

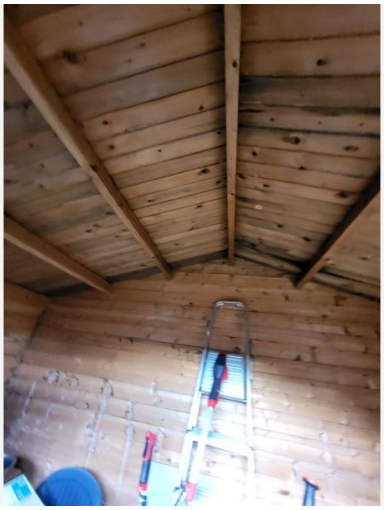
Fiche 4: TUINHUIS

Geen asbestverdachte toepassingen visueel zichtbaar in het tuinhuis. Bij renovatie/sloop aandachtig zijn voor asbestverdachte materialen onder de eindafwerking van het dak of tussen de wanden.

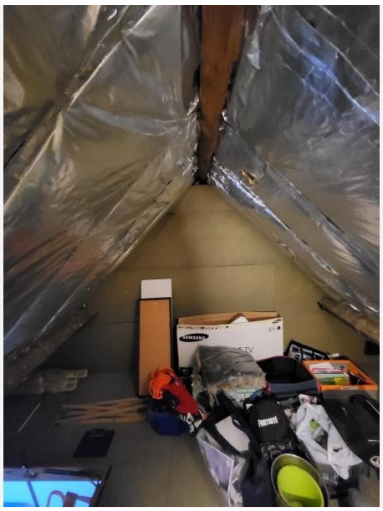
Fiche 9: ONDERDAK VEZELCEMENT (GEDEELTELIJK ZICHTBAAR) VOORAAN

Geen asbest

Opmerking	Het onderdak is deels inspecteerbaar en de beoordeling is uitgevoerd door middel van een visuele inspectie mits optillen van een dakpan via de dakgoot en/of via het aanwezige dakraam en/of via de zolder. Indien er isolatie aanwezig is, bestaat de kans dat deze gecontamineerd is. We raden daarom aan om de isolatie gelijktijdig met de asbesthoudende toepassing te laten verwijderen door de aannemer. Om contaminatie van de ruimte uit te sluiten, adviseren wij aanvullende kleefstalen te laten afnemen van de ruimte waar de asbesthoudende toepassing zichtbaar is. Deze maken echter geen deel uit van een niet-destructief onderzoek. Wegens de beperkte toegankelijkheid was een volledige risicobeoordeling van de volledige dakopbouw niet mogelijk. De vaststelling geldt enkel voor de kleine geïnspecteerde zone. De hoeveelheid is uitsluitend gebaseerd op de visueel toegankelijke en zichtbare delen van de constructie op het moment van de inspectie. Advies: Bij renovatie- en/of sloopwerken is het noodzakelijk dat er verder onderzoek wordt uitgevoerd naar asbestverdachte toepassingen over het gehele dakvlak en in de volledige dakopbouw. In het kader van onderhouds-, herstellings- of ontmantelingswerken aan een constructie in het Vlaamse Gewest, is de volgende verplichting van kracht: De eigenaar van de constructie is verplicht om zich altijd te ontdoen van alle asbesthoudende materialen die door de geplande werken eenvoudig bereikbaar worden.
