Asbestinventarisattest

Heinestraat 9A, 9970 Kaprijke

Attestnummer : **20251022-000461.000**
Uitgegeven op : **22.10.2025**
Geldig tot : **22.10.2030**

Niet-asbestveilig

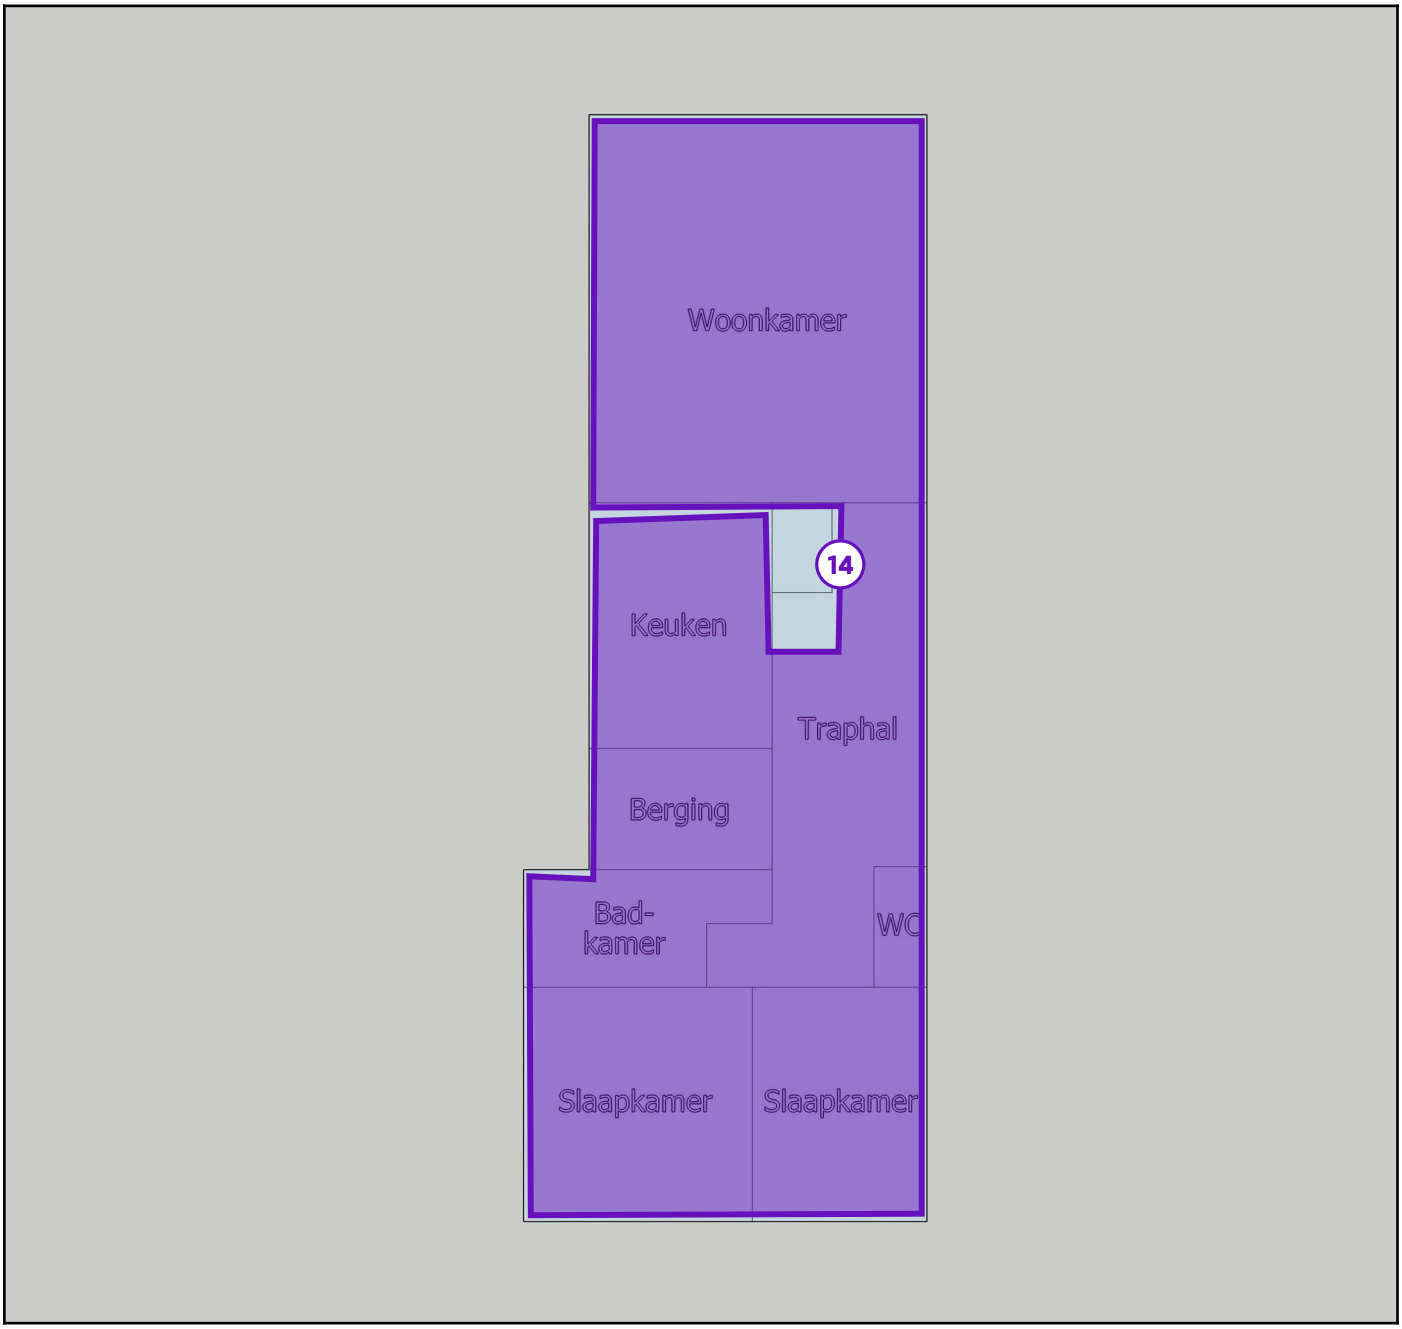
Plan 1.1: Heinestraat 9a - gelijkvloers

Beschrijving	Type	Actie
14. Plafonds bestaande uit voorzetpanelen	Advies	-

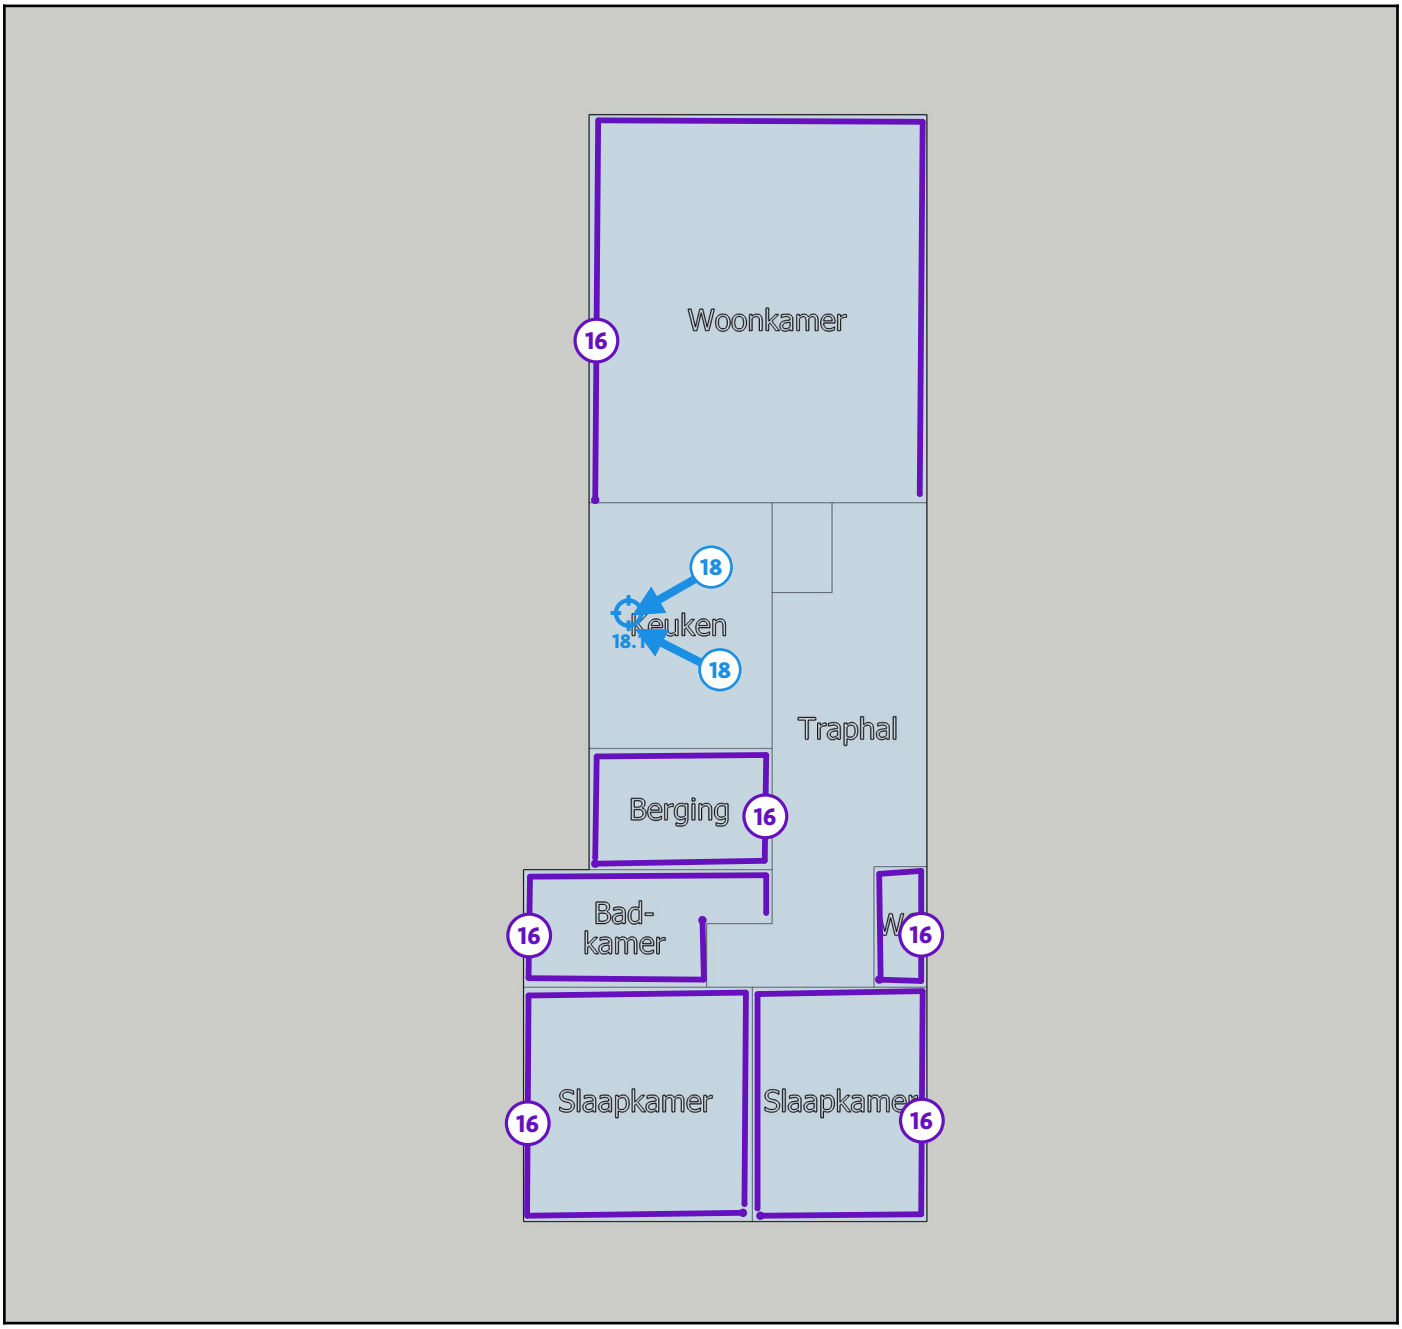
Plan 1.2: Heinestraat 9a - gelijkvloers

Beschrijving	Type	Actie
16. Sierlijst	Advies	-
18. Ontdreuningsplaat	Geen asbest	-
18.1 Code: MM03	Puntmonster	-

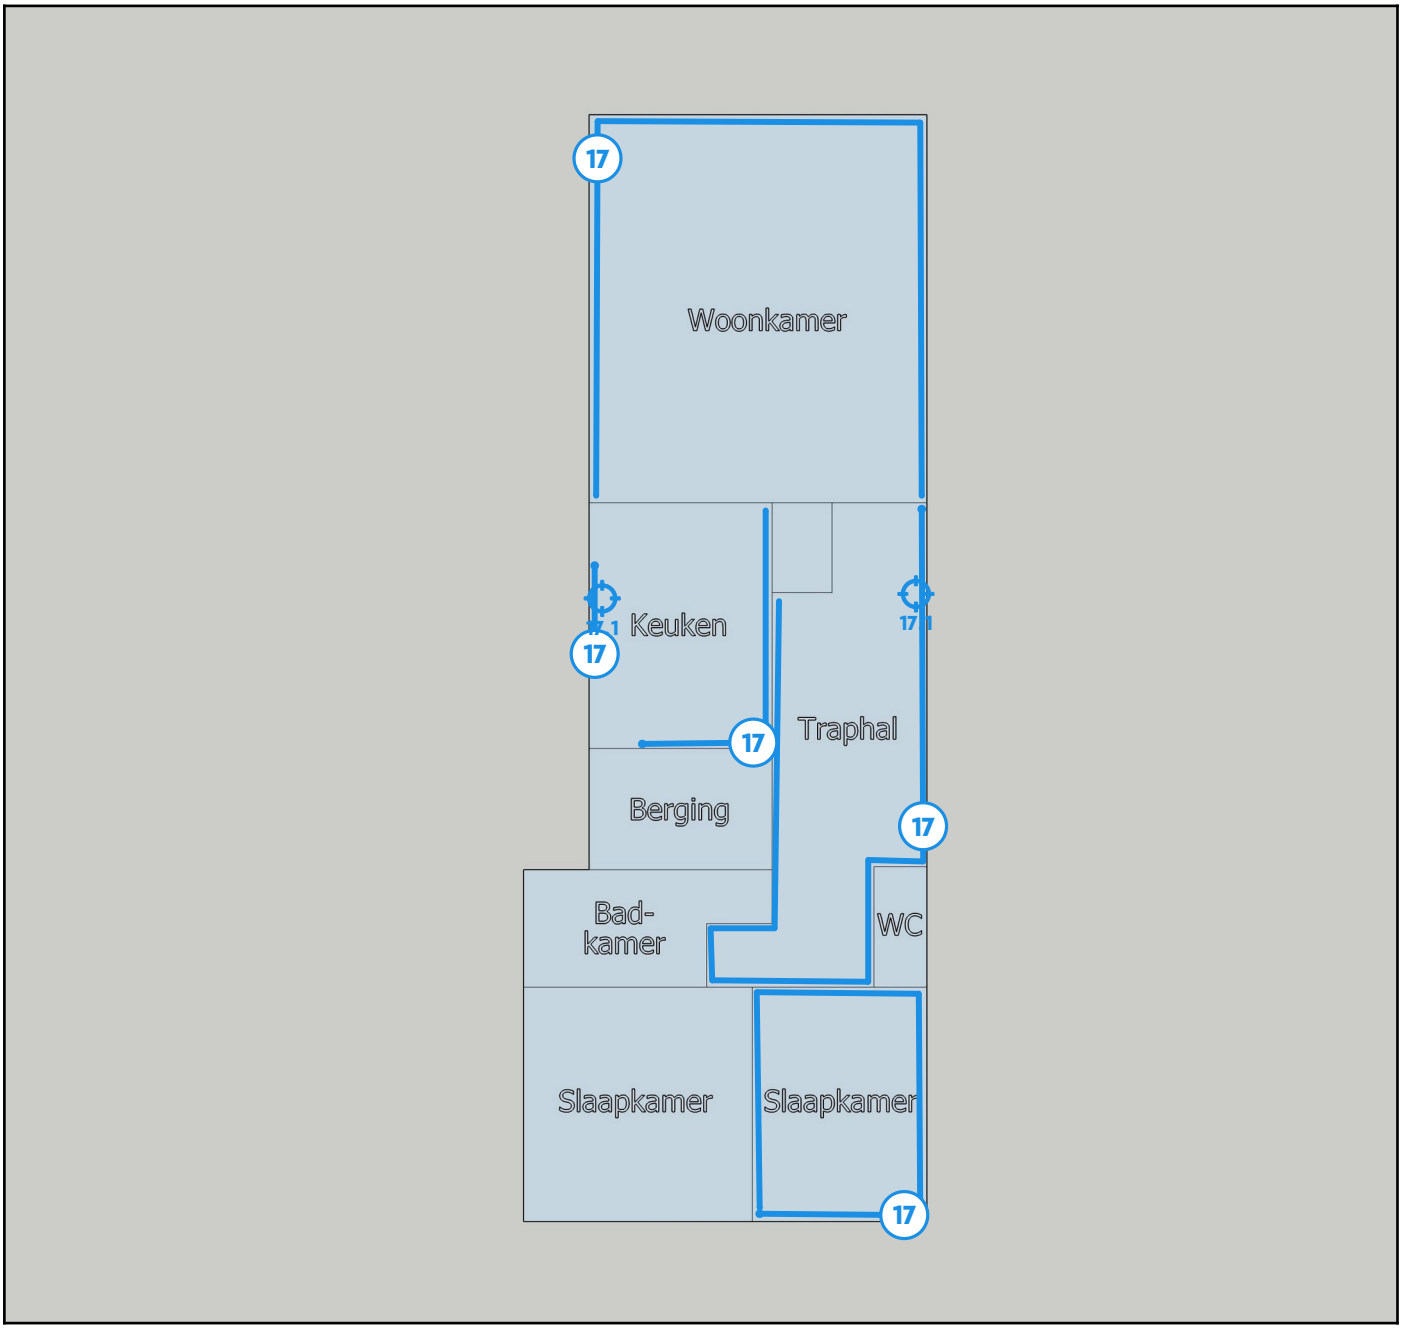
Plan 1.3: Heinestraat 9a - gelijkvloers

Beschrijving	Type	Actie
17. Pleisterwerk wanden	Geen asbest	-
17.1 Code: MM01	Mengmonster	-

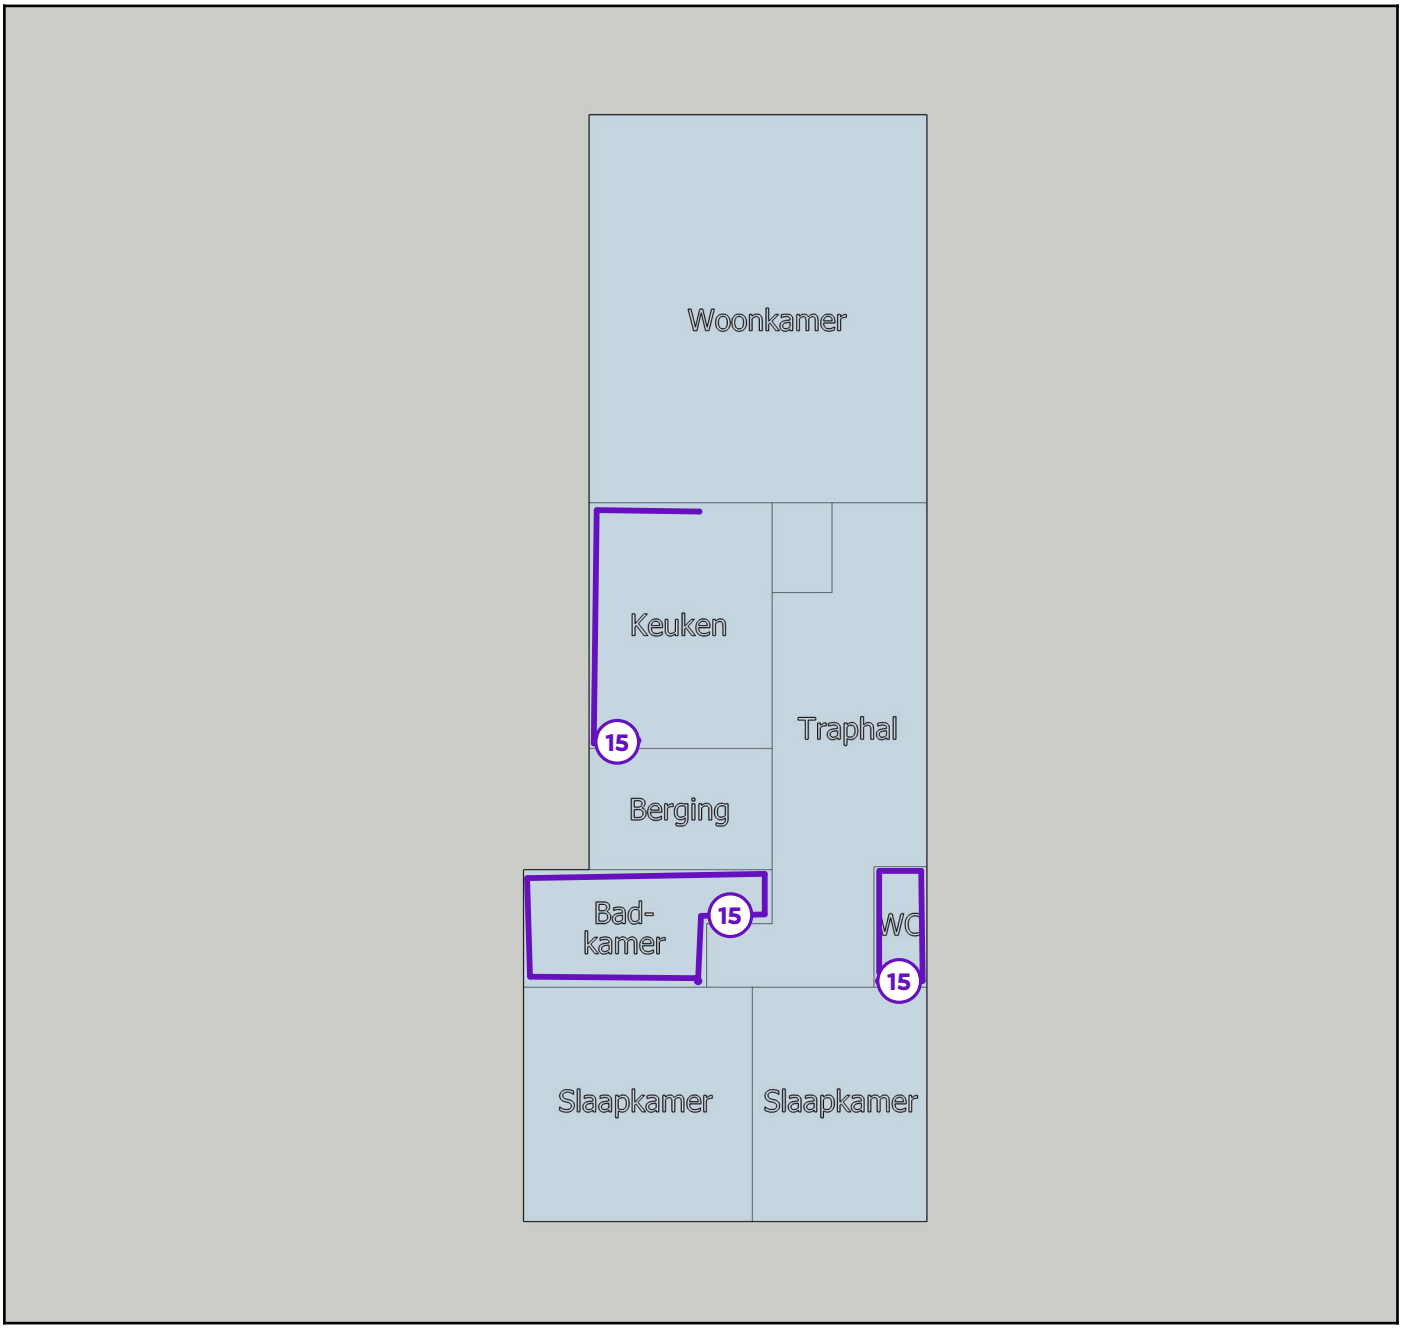
Plan 1.4: Heinestraat 9a - gelijkvloers

Beschrijving	Type	Actie
15. Faiencetegels (lijm)	Advies	-

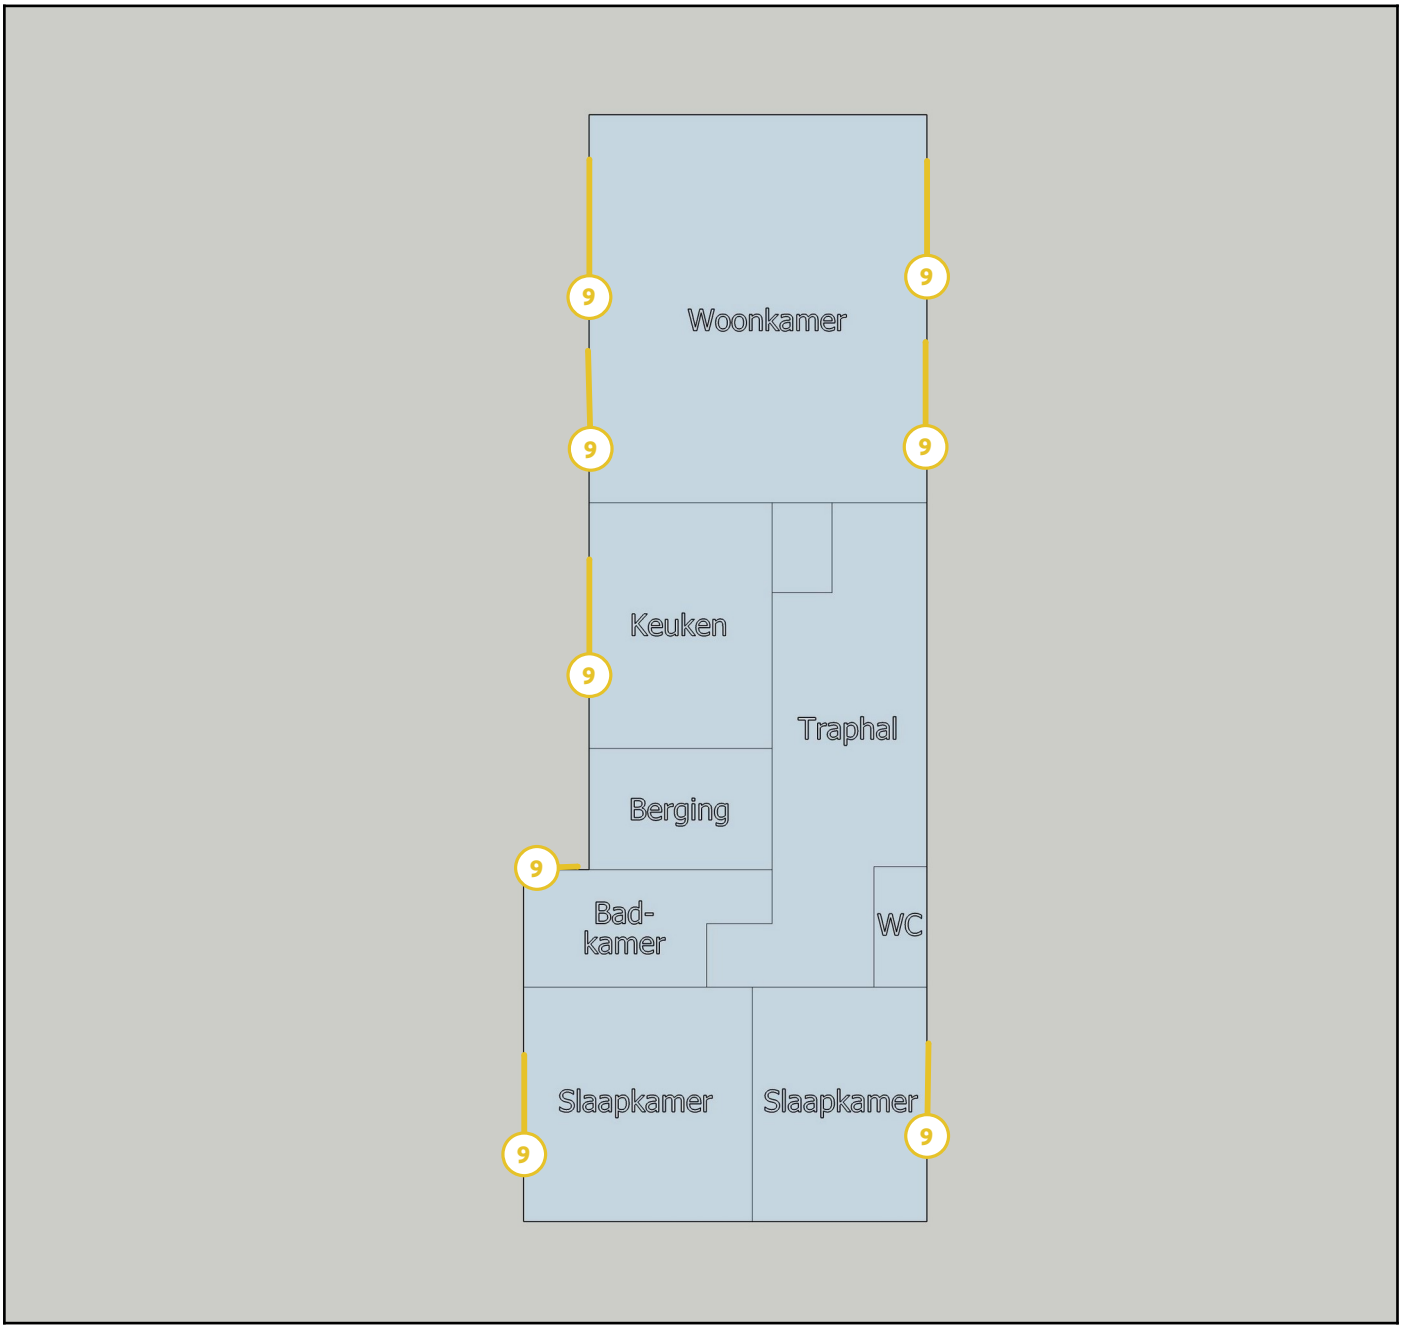
Plan 1.5: Heinestraat 9a - gelijkvloers

Beschrijving	Type	Actie
9. Vensterbank type massal	Asbestmateriaal	Zorgvuldig beheren

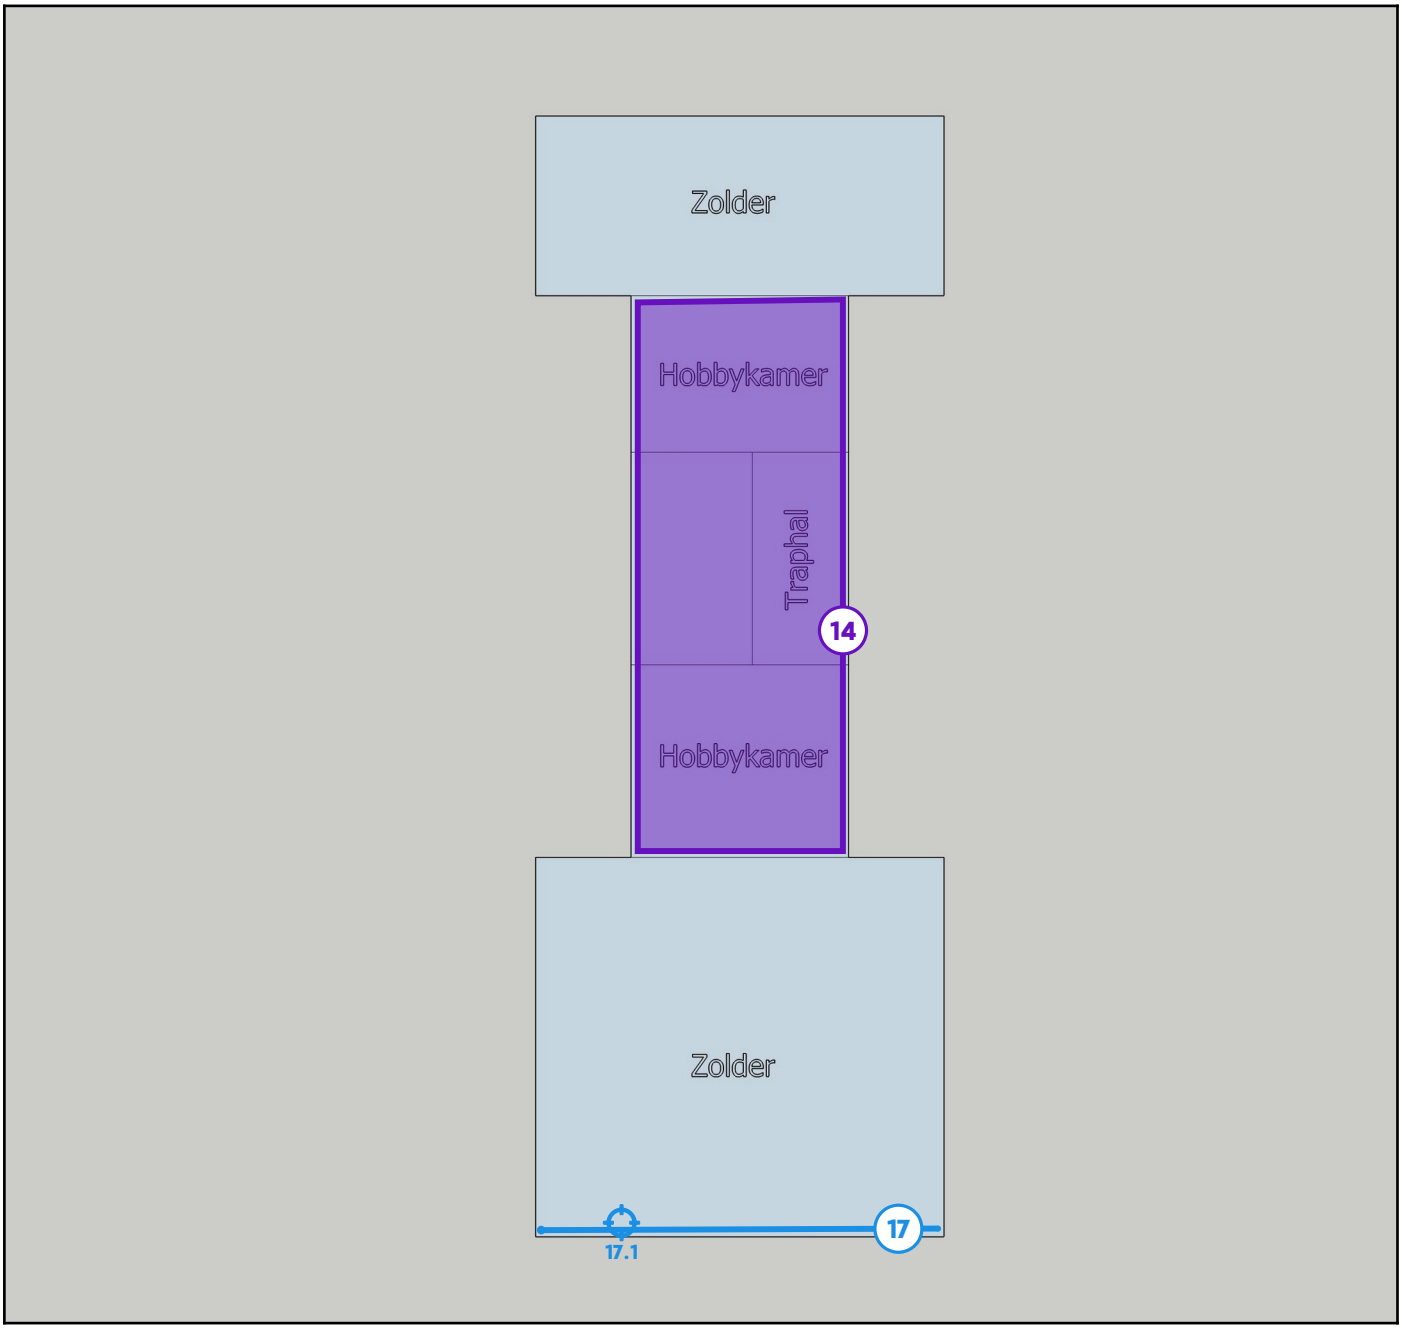
Plan 1.6: Heinestraat 9a - 1e verdieping

Beschrijving	Type	Actie
14. Plafonds bestaande uit voorzetpanelen	Advies	-
17. Pleisterwerk wanden	Geen asbest	-
17.1 Code: MM01	Mengmonster	-

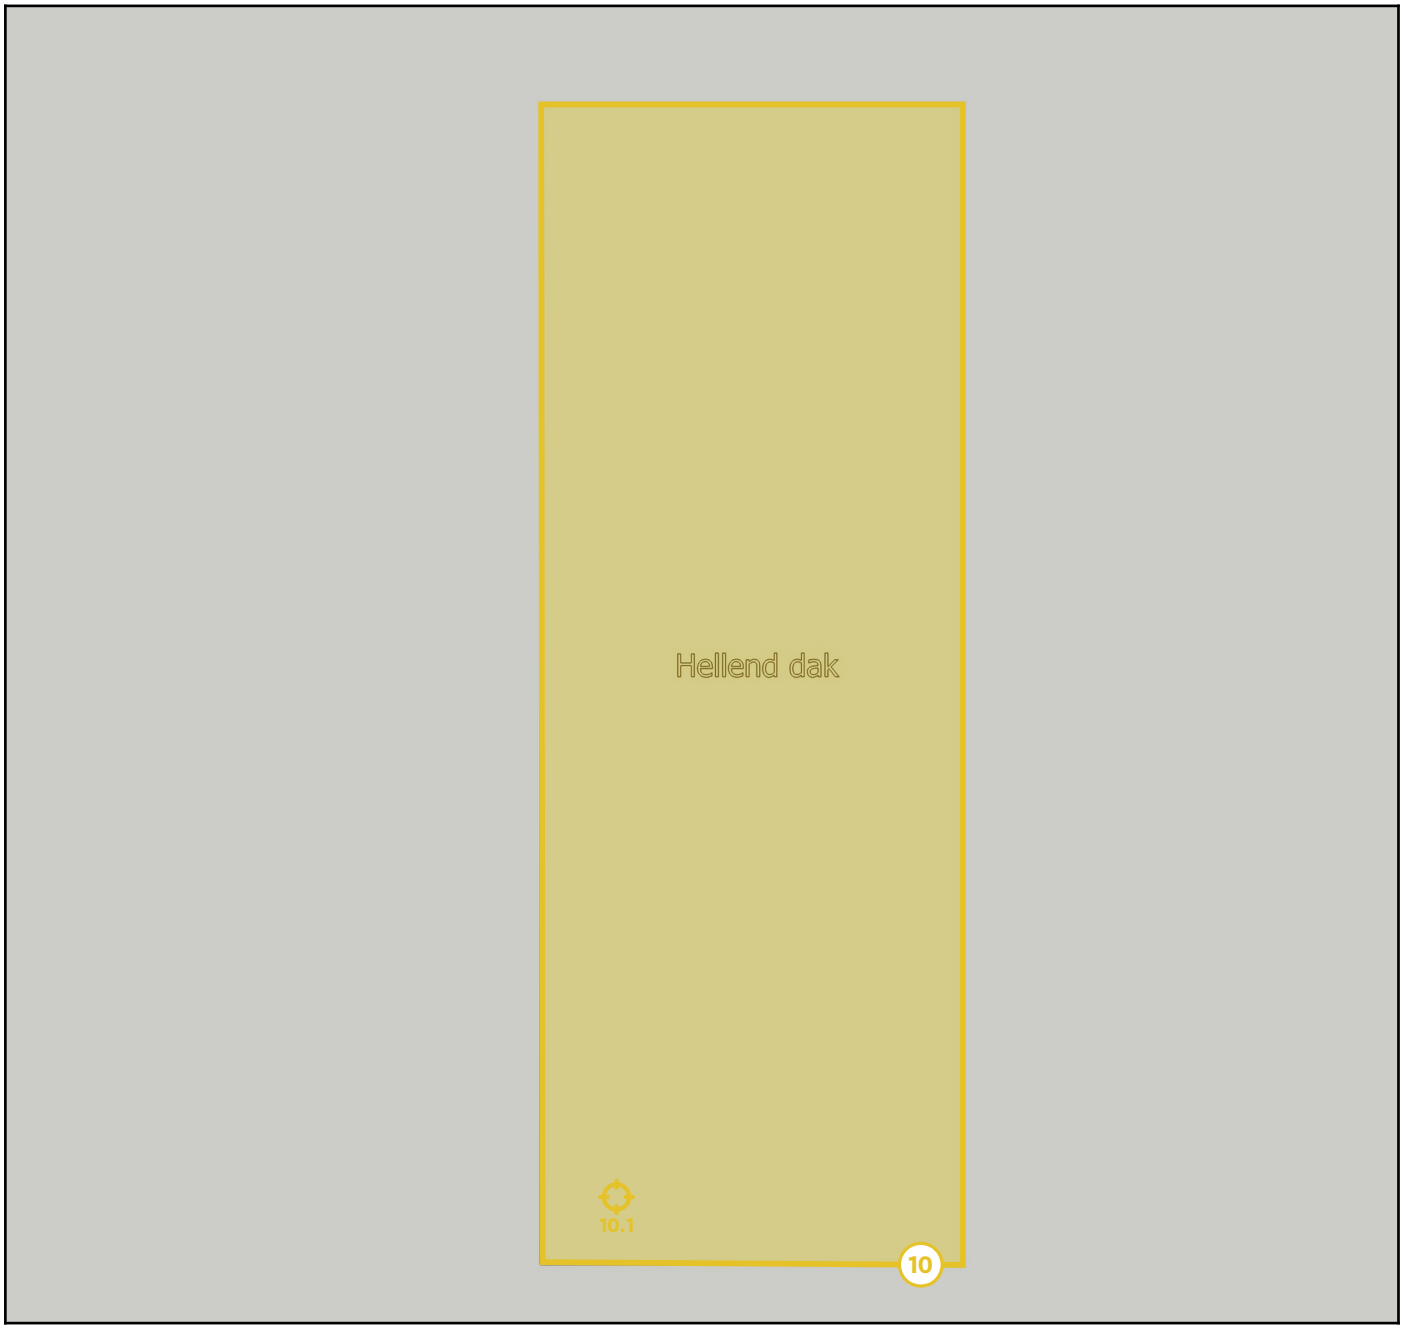
Plan 1.8: Heinestraat 9a - dakplan

Beschrijving	Type	Actie
10. Onderdak type Menuiserite	Asbestmateriaal	Zorgvuldig beheren
10.1 Code: MM02	Puntmonster	-

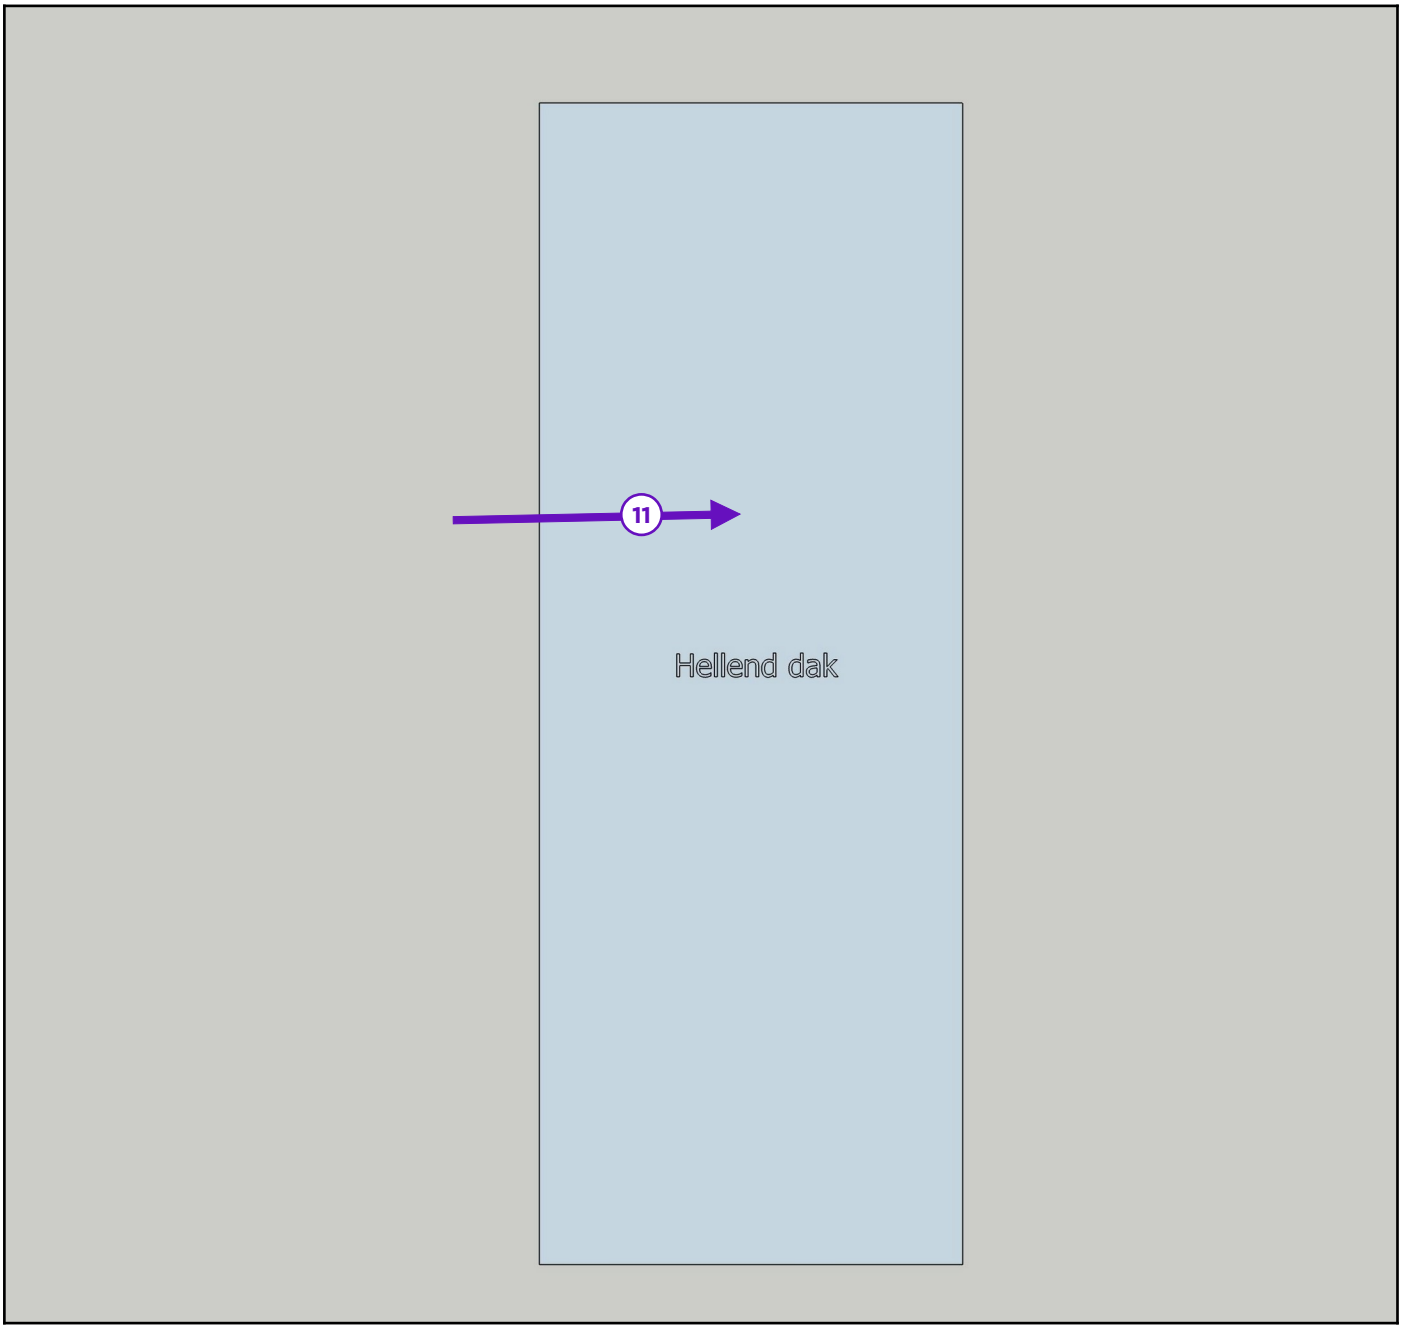
Plan 1.9: Heinestraat 9a - dakplan

Beschrijving	Type	Actie
11. Schouw	Beperking	-

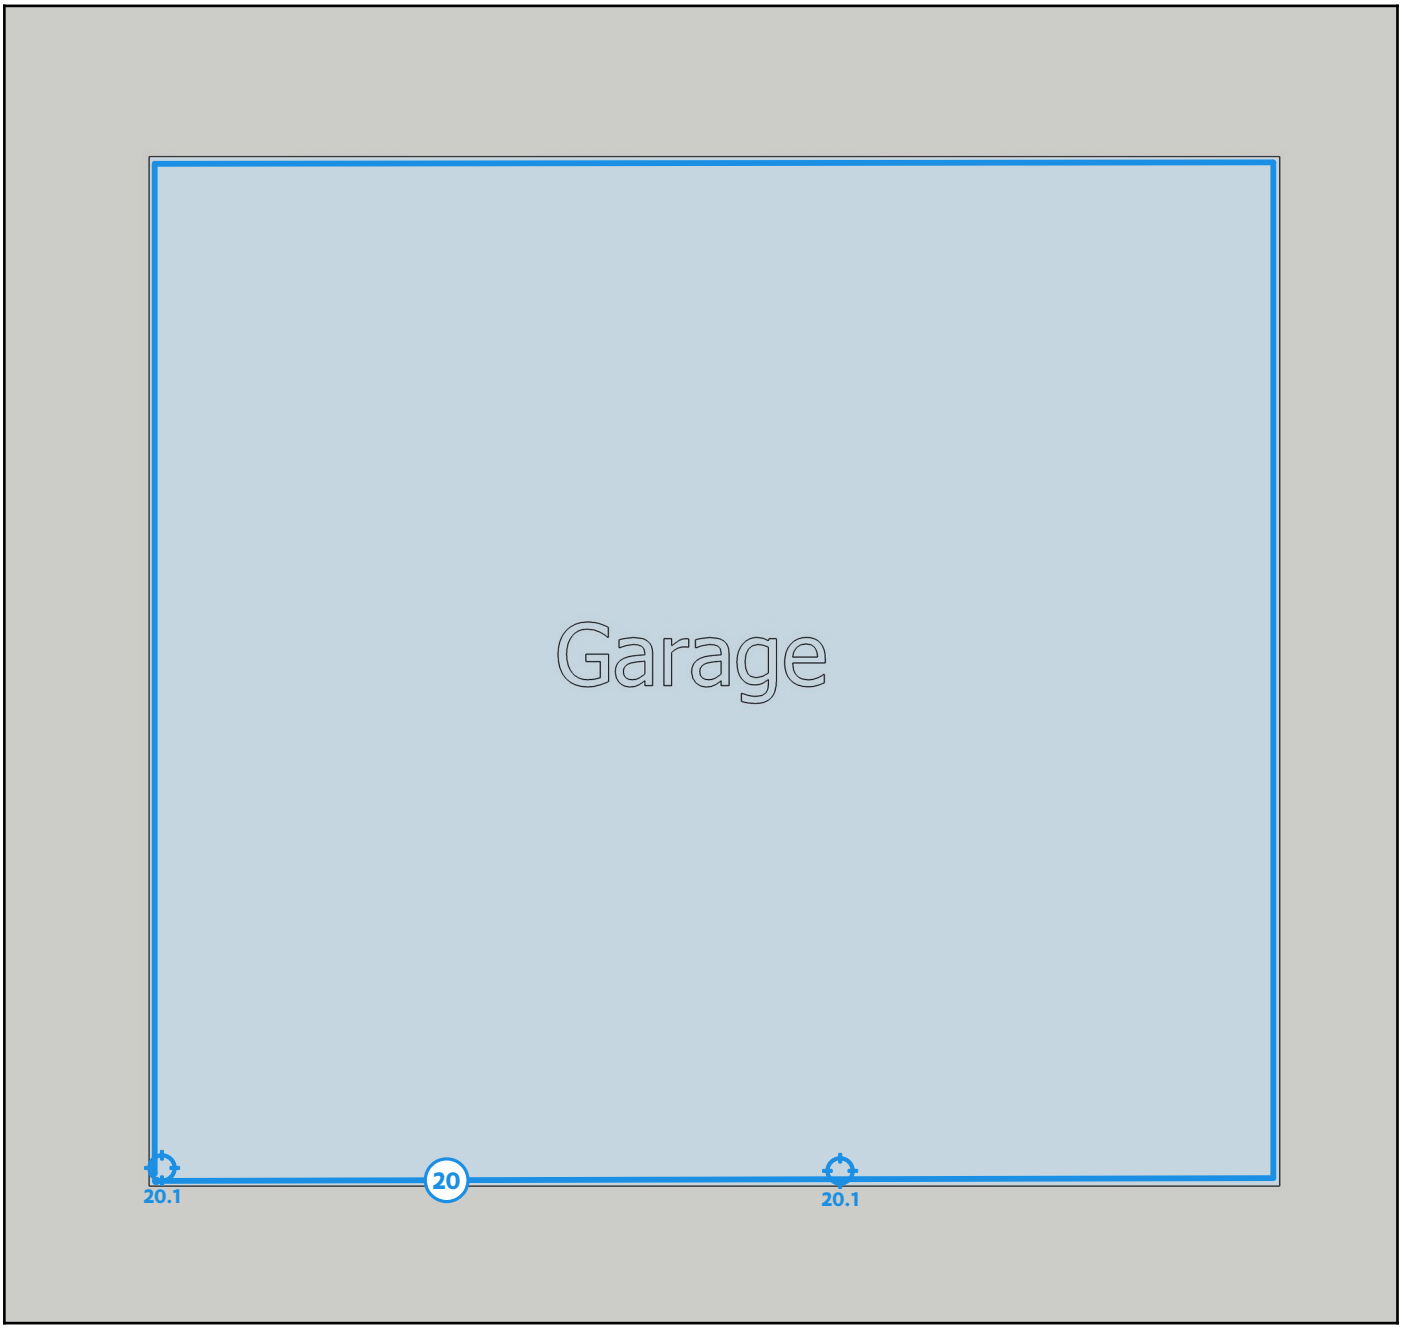
Plan 2.1: Heinestraat 9a - garage

Beschrijving	Type	Actie
20. Cementen smeerlaag (garage)	Geen asbest	-
20.1 Code: MM04	Mengmonster	-

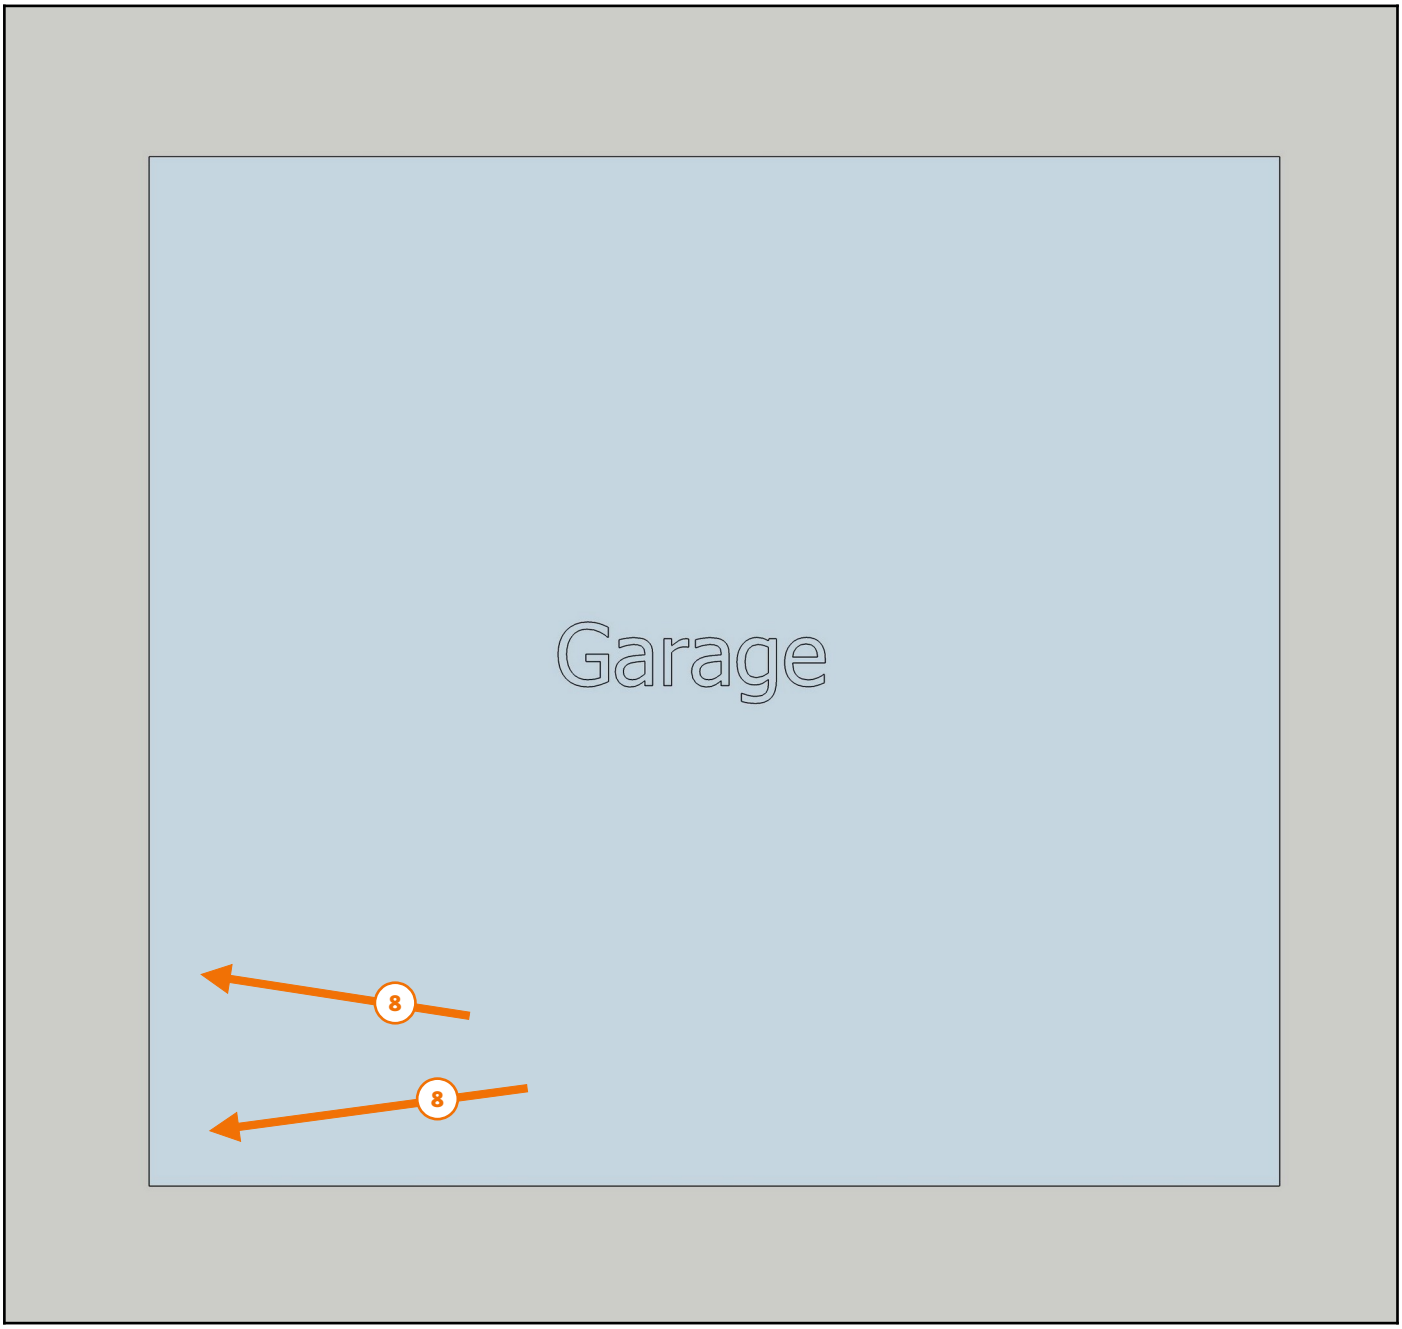
Plan 2.2: Heinestraat 9a - garage

Beschrijving	Type	Actie
8. Bakeliet	Asbestmateriaal	Verwijderen

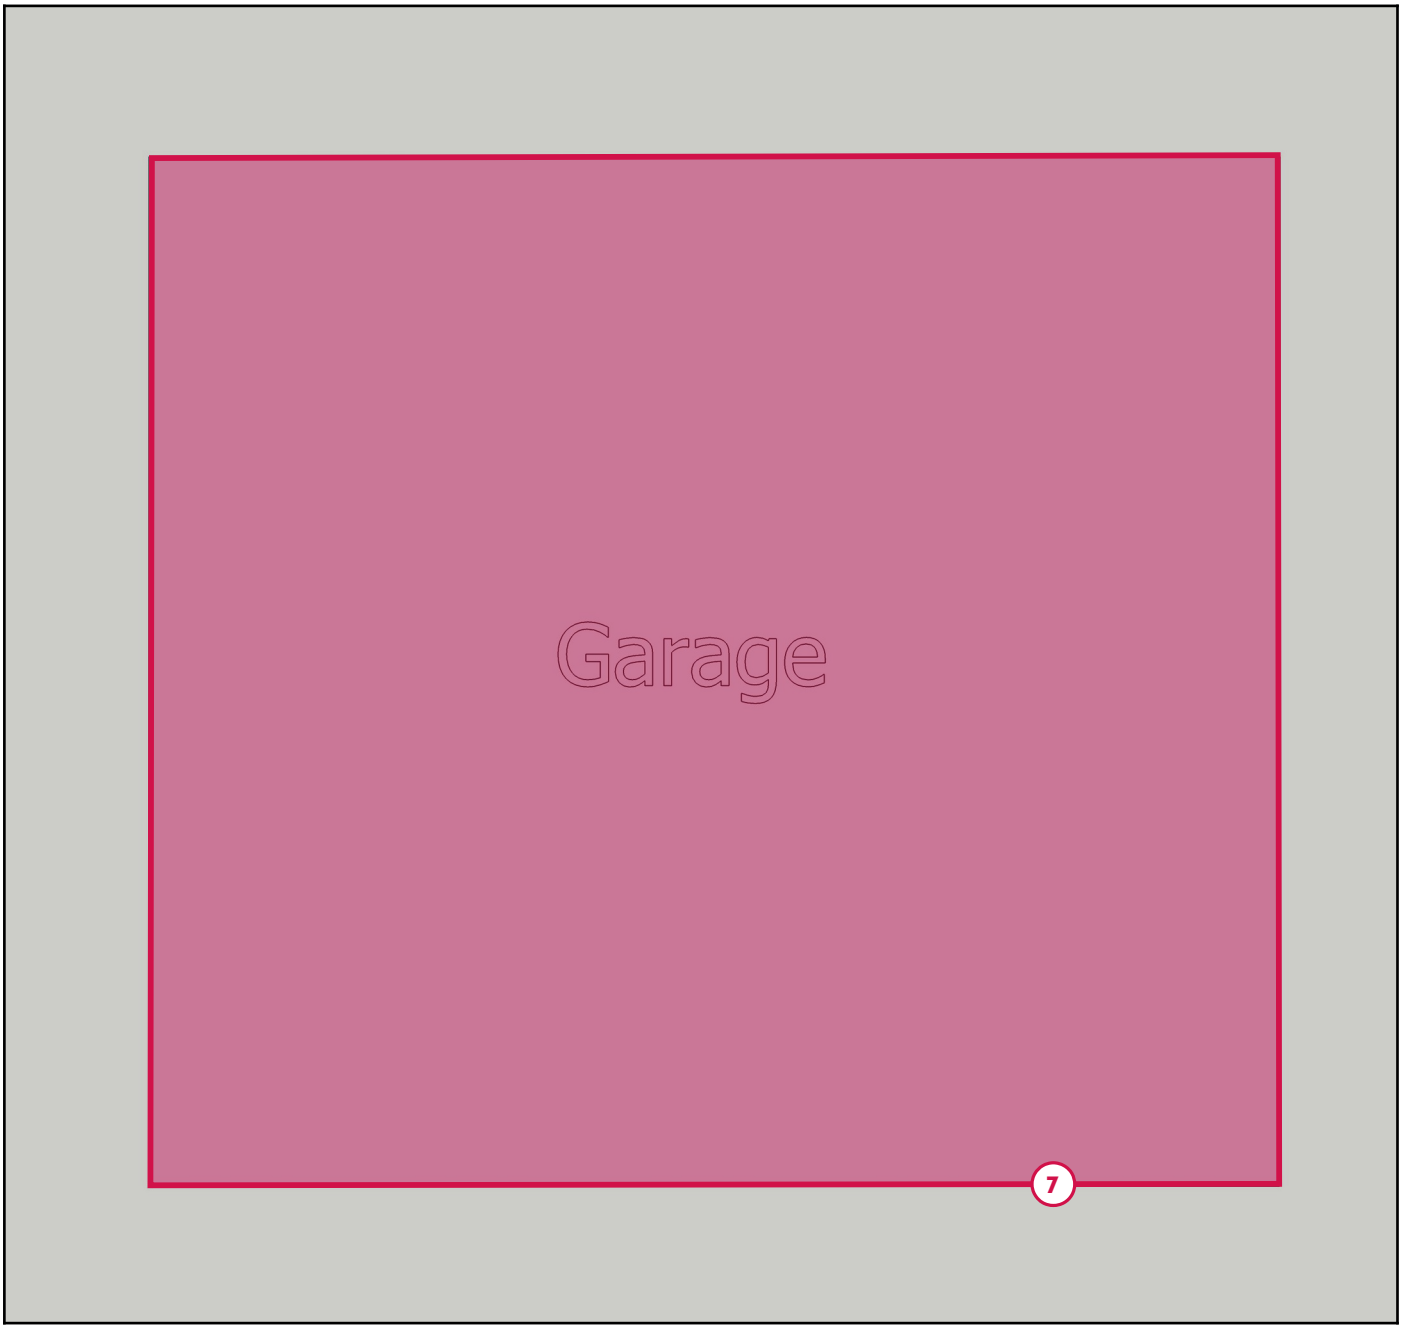
Plan 2.3: Heinestraat 9a - garage

Beschrijving	Type	Actie
7. Dak bestaande uit golfplaten	Asbestmateriaal	Dringend verwijderen

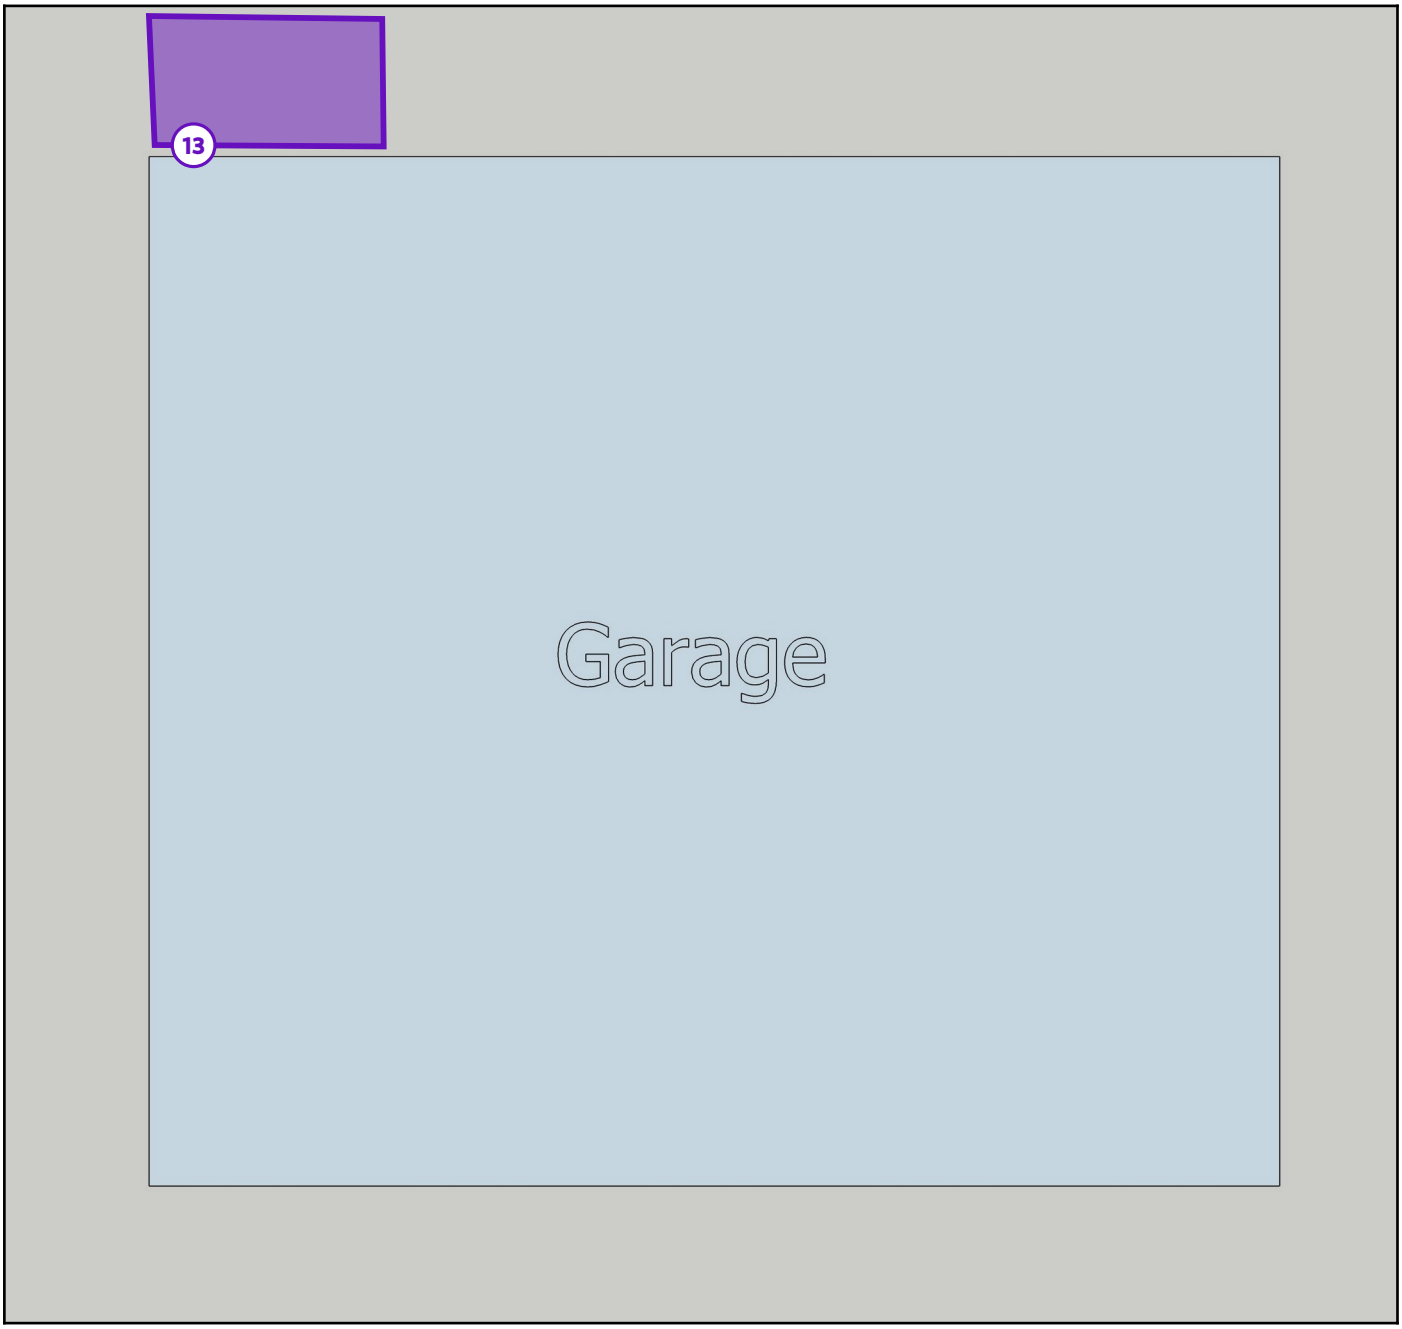
Plan 2.4: Heinestraat 9a - garage

Beschrijving	Type	Actie
13. Slib regenton	Puin, steenslag, (water)bodem	-
