Asbestinventarisattest

Heinestraat 9A, 9970 Kaprijke

Attestnummer : **20251022-000461.000**
Uitgegeven op : **22.10.2025**
Geldig tot : **22.10.2030**

Niet-asbestveilig

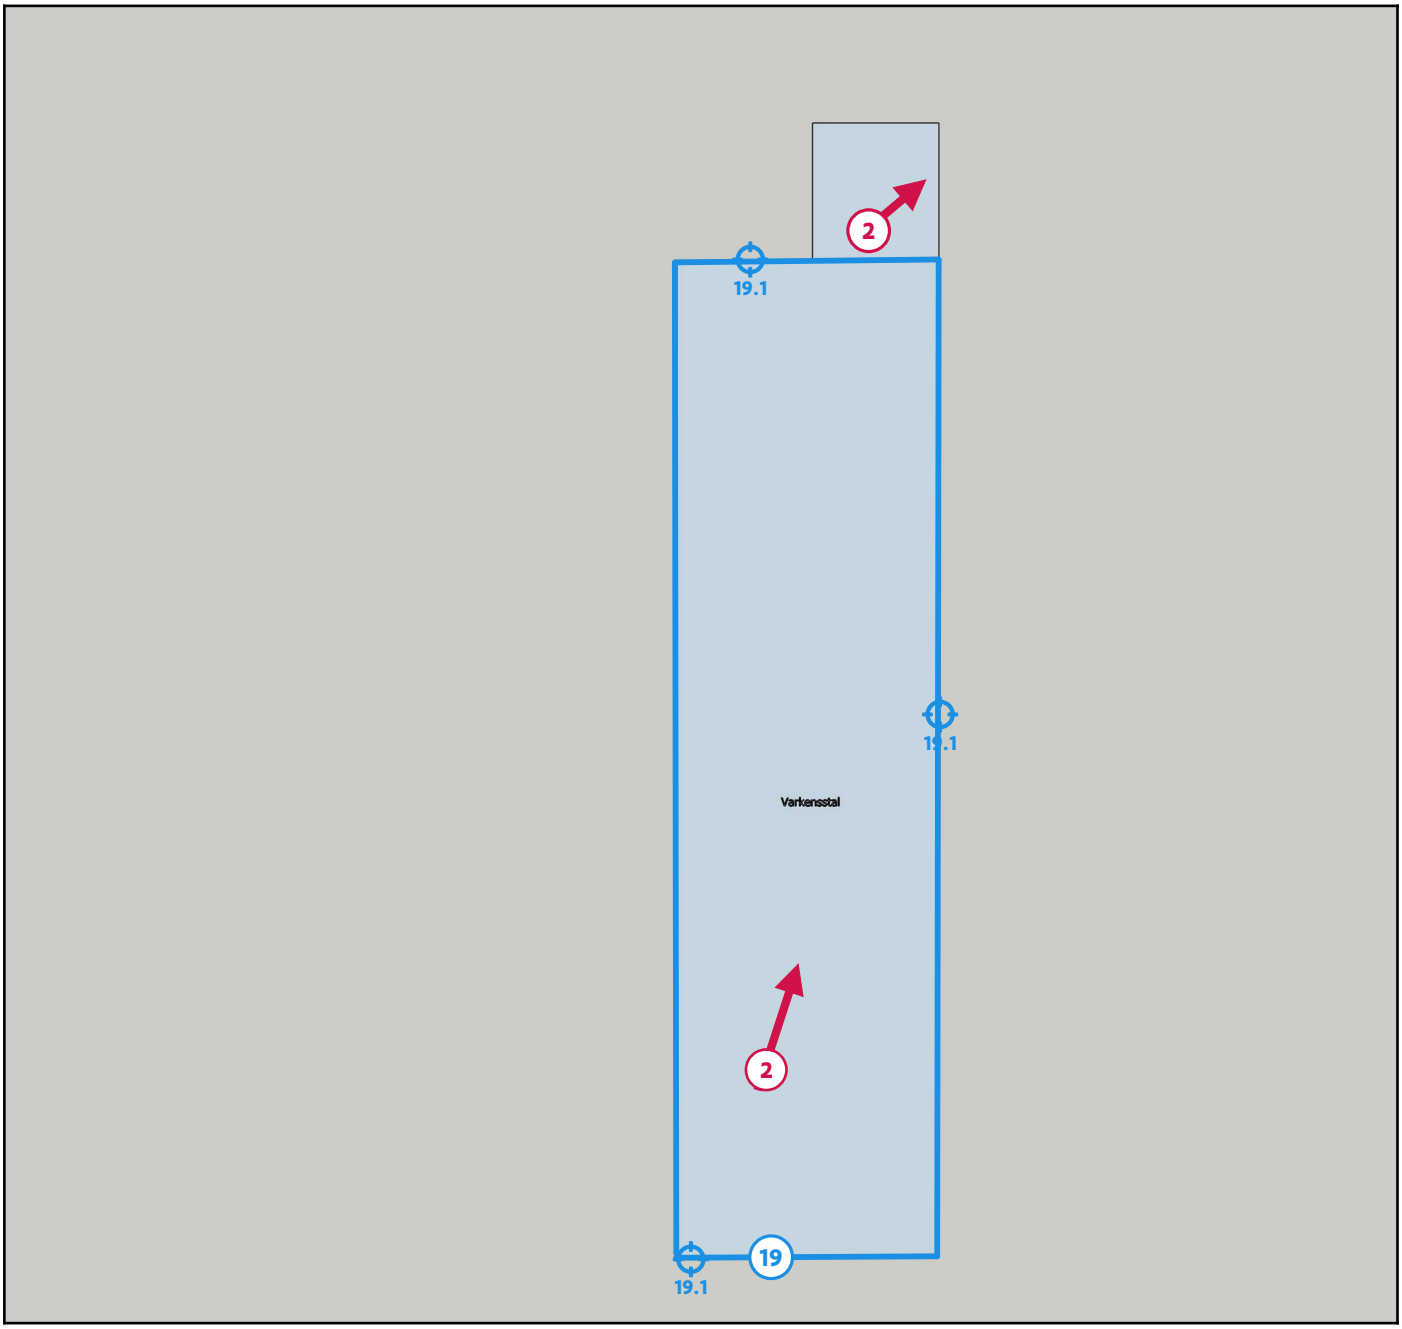
Plan 6.1: Heinestraat 9a - varkensstal

Beschrijving	Type	Actie
2. Afval (golfplaten)	Asbestmateriaal	Dringend verwijderen
19. Cementen smeerlaag (varkensstal)	Geen asbest	-
19.1 Code: MM05	Mengmonster	-

- Verwijder het asbestafval.

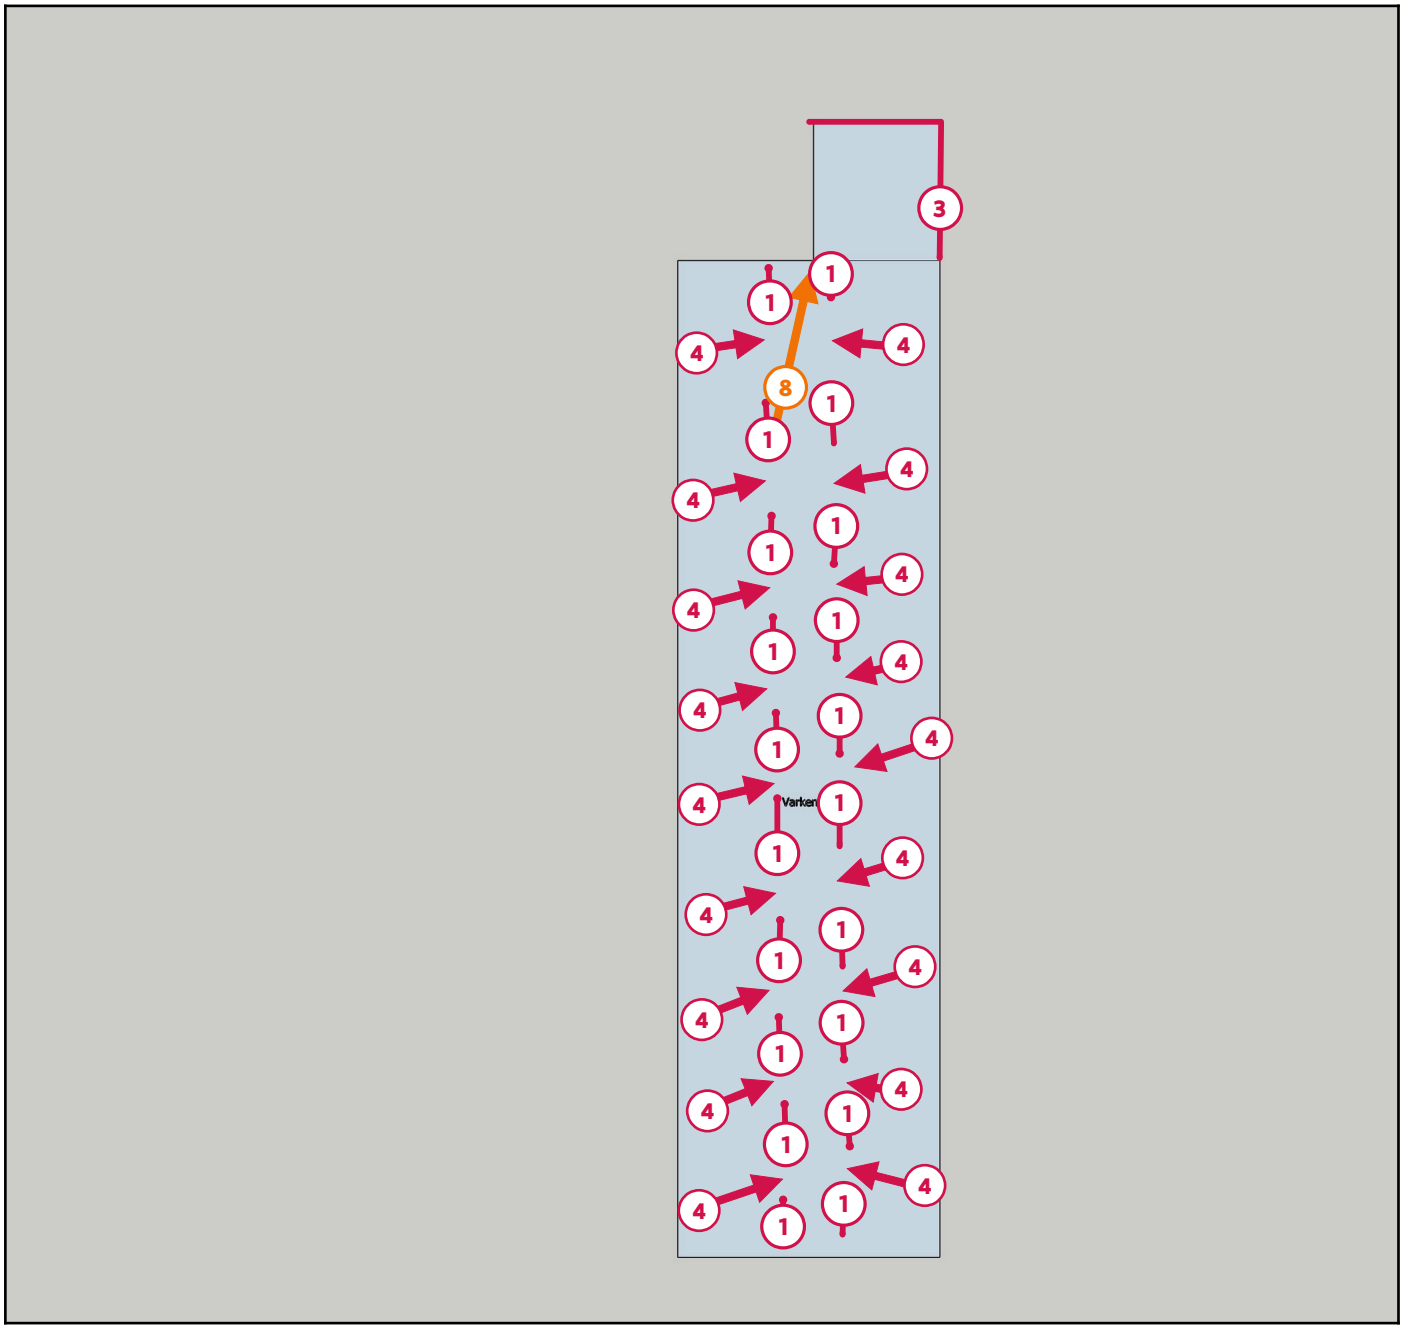
Plan 6.2: Heinestraat 9a - varkensstal

Beschrijving	Type	Actie
1. Deur varkensstal	Asbestmateriaal	Dringend verwijderen
3. Gevel bestaande uit golfplaten	Asbestmateriaal	Dringend verwijderen
4. Voederbak varkensstal	Asbestmateriaal	Dringend verwijderen

8. Bakeliet	Asbestmateriaal	Verwijderen

Eindbeoordeling materiaalrisico	Hoog materiaalrisico en/of hoge kans op vezelvrijgave

Gebondenheid	Categorie 1: hechtgebonden in oorsprong
Asbestsoort (vezeltype)	Crocidoliet aanwezig
Asbestconcentratie	Laag (< 50%)
Afschermingsgraad van het gehele materiaal	Geheel of deels (ook) vrij aan de binnenlucht
Toestand van het materiaal	Matig beschadigd, matig verweerd

- Zorg voor een veilig beheer. Vermijd het beschadigen van het asbestmateriaal. Controleer de toestand jaarlijks op wijzigingen.
- Voer bijkomende staalname(s) uit.

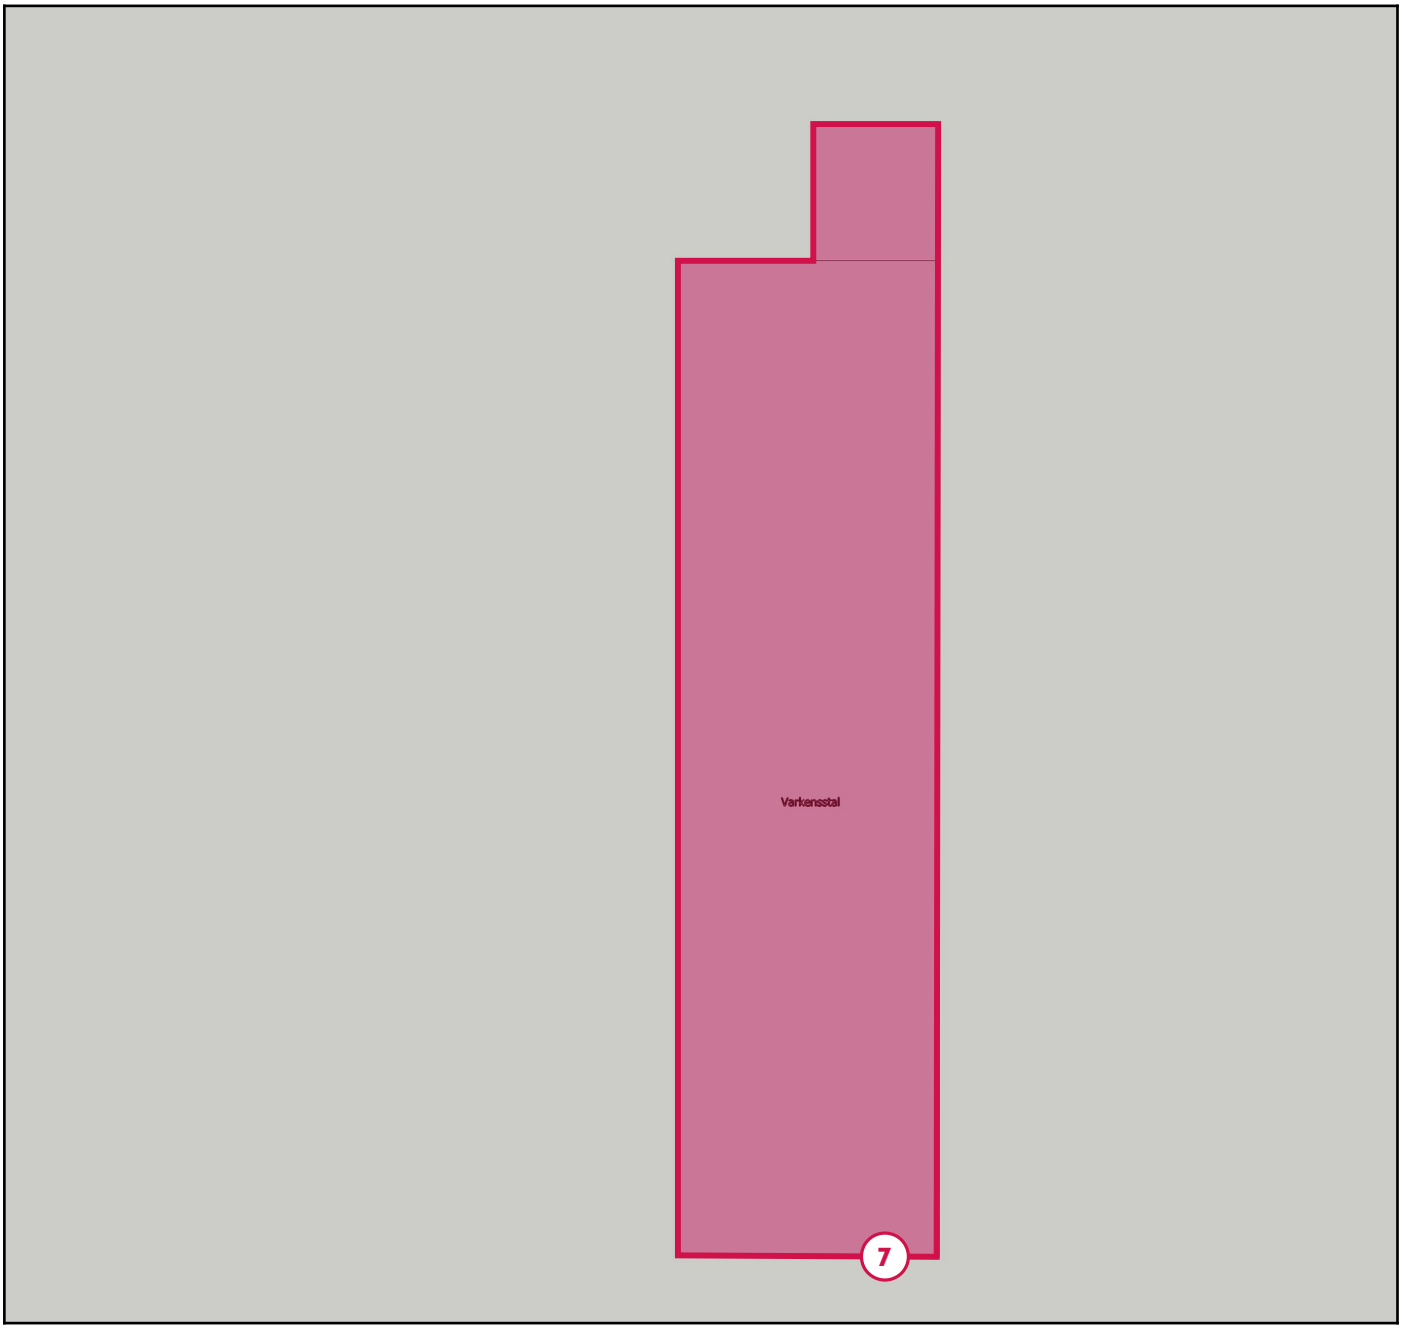
Plan 6.3: Heinestraat 9a - varkensstal kopie

Beschrijving	Type	Actie
7. Dak bestaande uit golfplaten	Asbestmateriaal	Dringend verwijderen

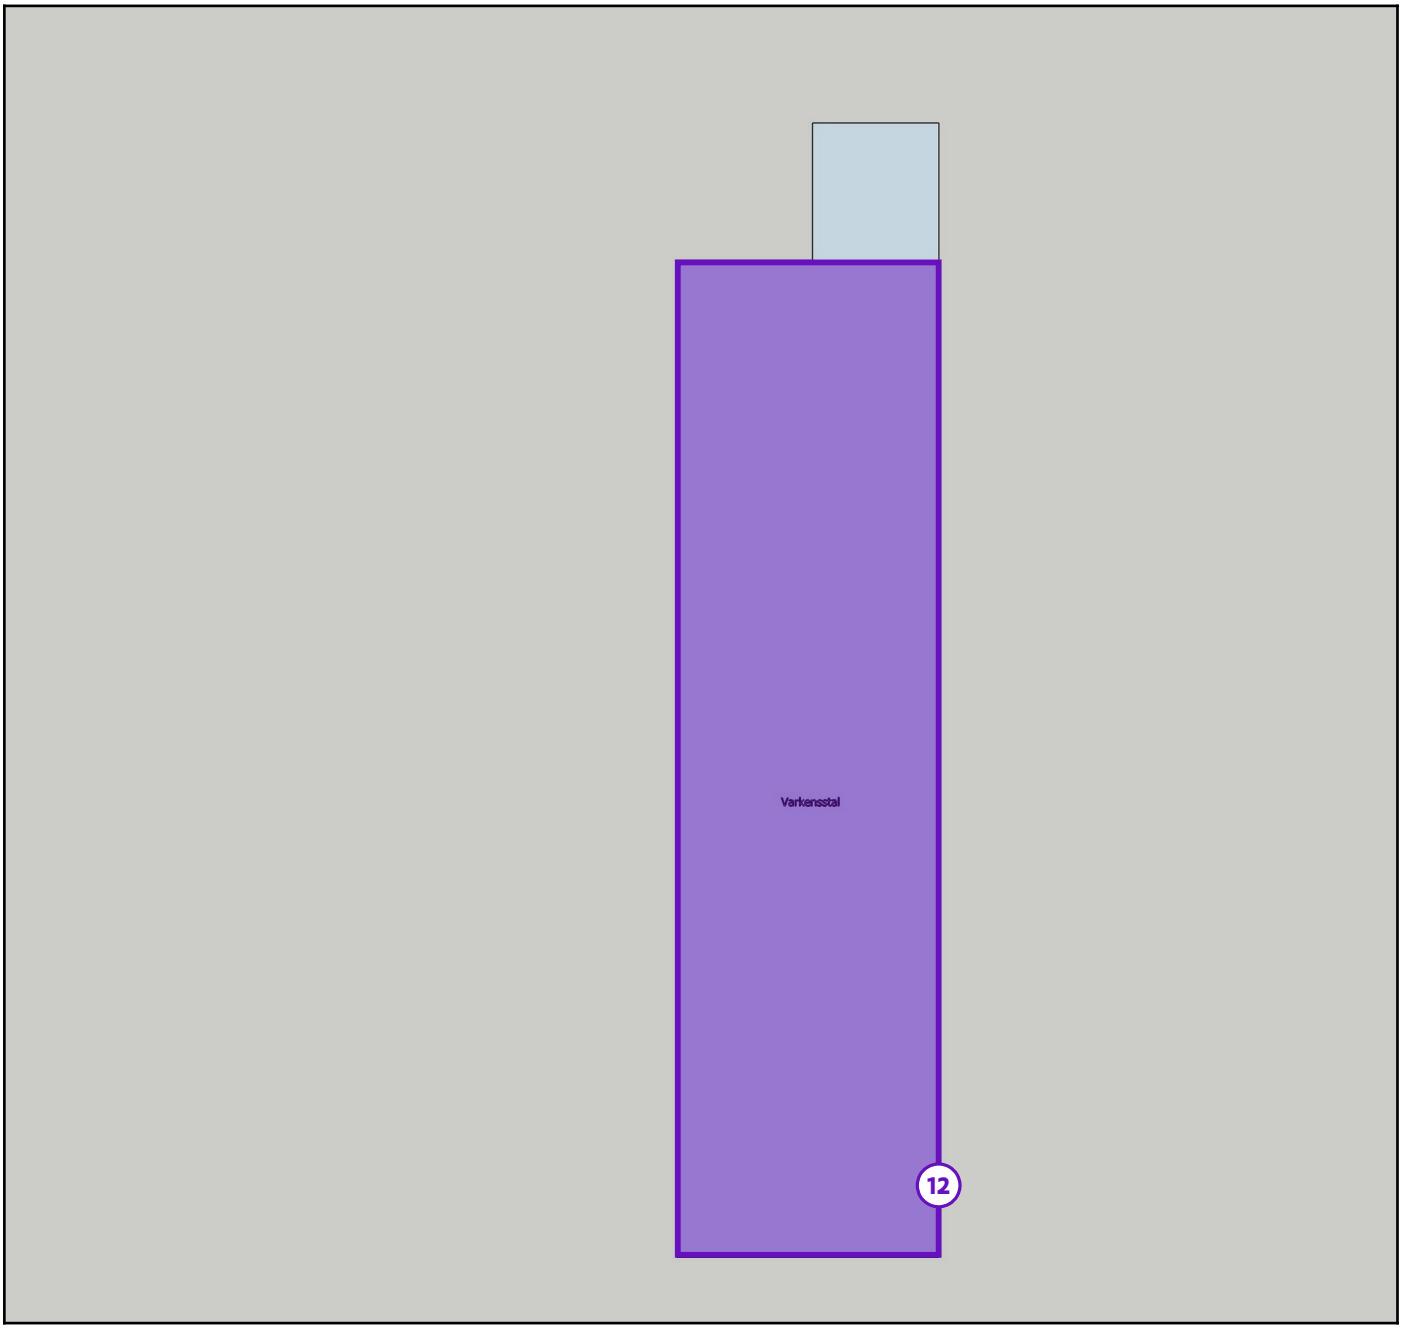
Plan 6.4: Heinestraat 9a - varkensstal

Beschrijving	Type	Actie
12. Varkensstal	Beperking	-

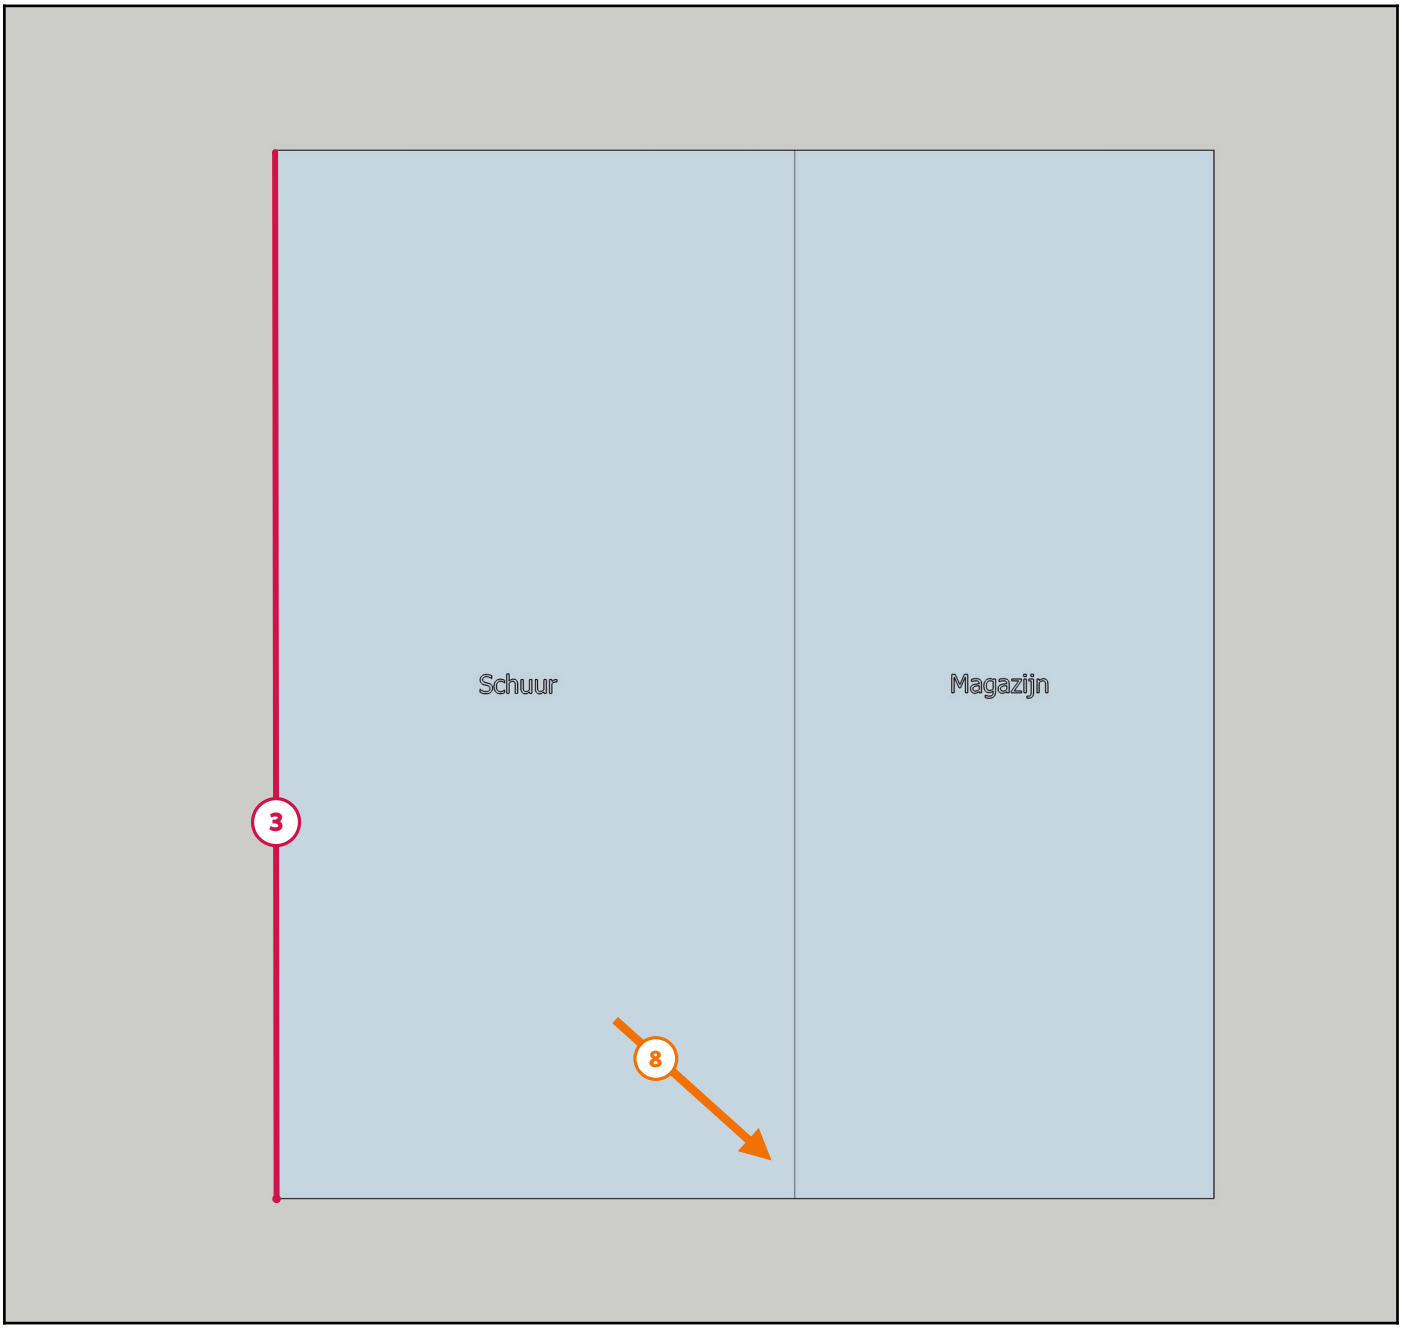
Plan 7.1: Heinestraat 9a - magazijn

Beschrijving	Type	Actie
3. Gevel bestaande uit golfplaten	Asbestmateriaal	Dringend verwijderen
8. Bakeliet	Asbestmateriaal	Verwijderen

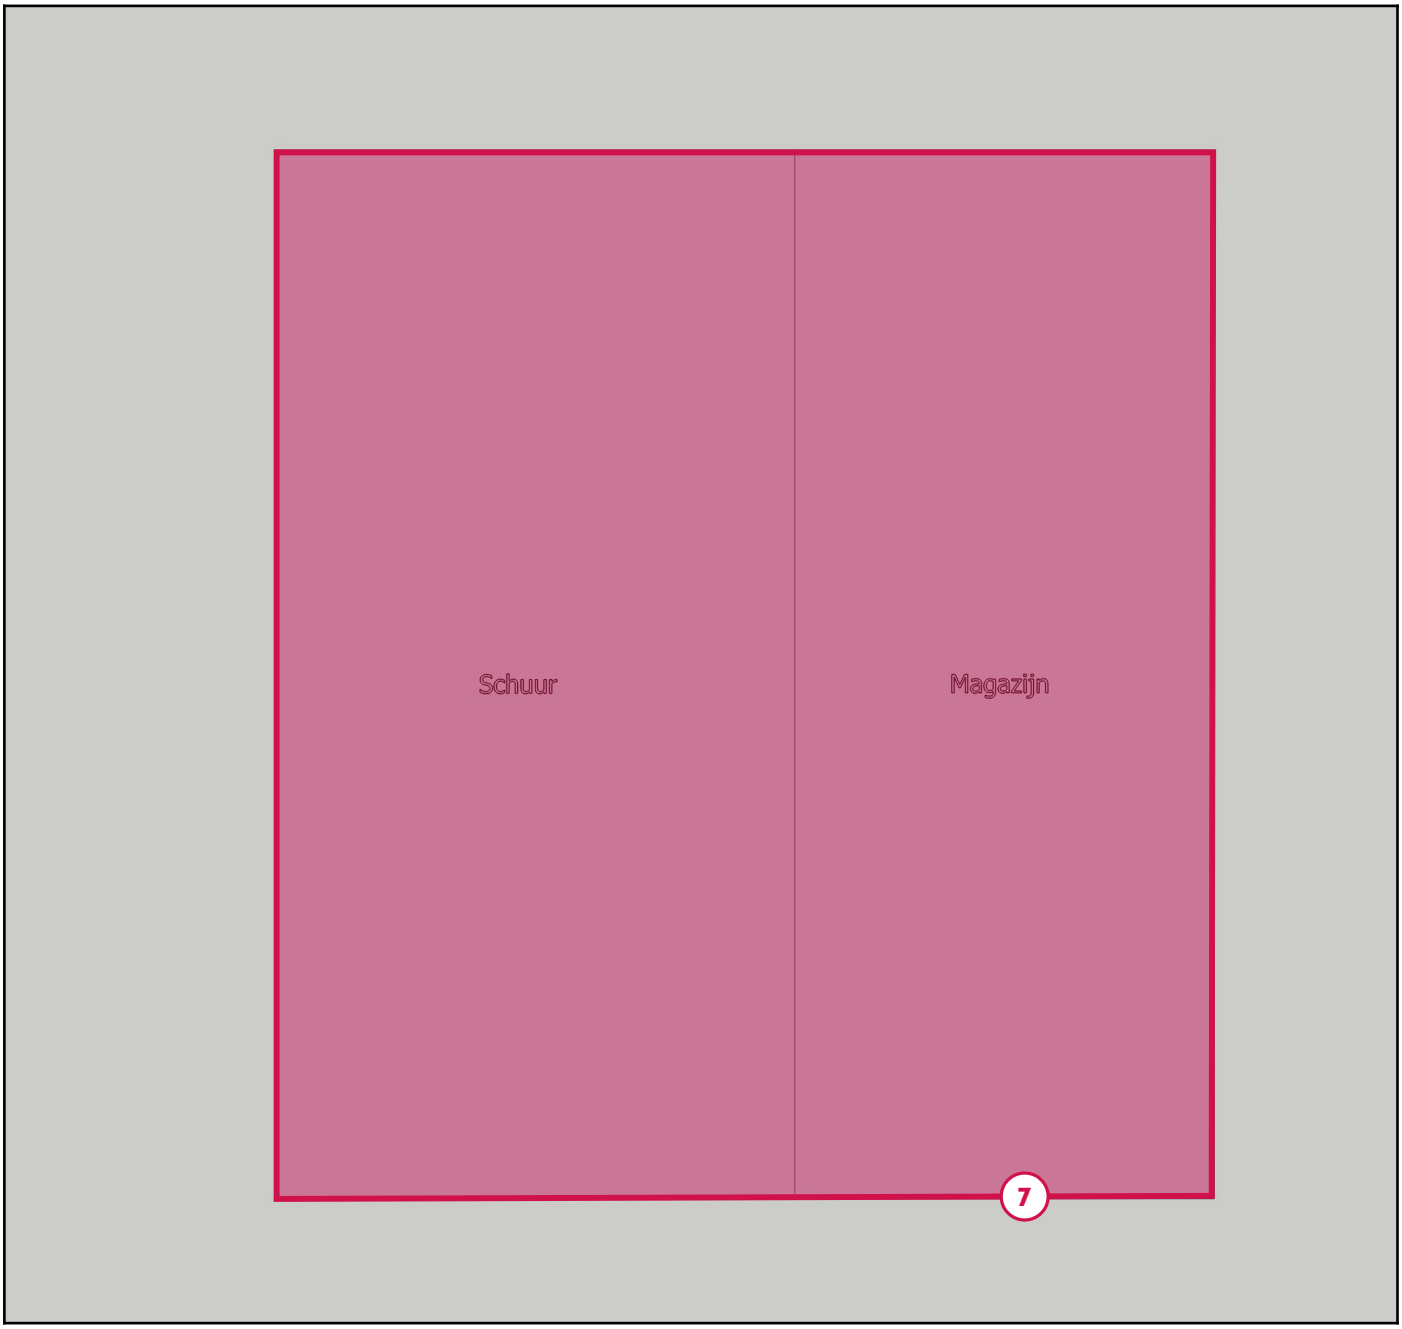
Plan 7.2: Heinestraat 9a - magazijn

Beschrijving	Type	Actie
7. Dak bestaande uit golfplaten	Asbestmateriaal	Dringend verwijderen

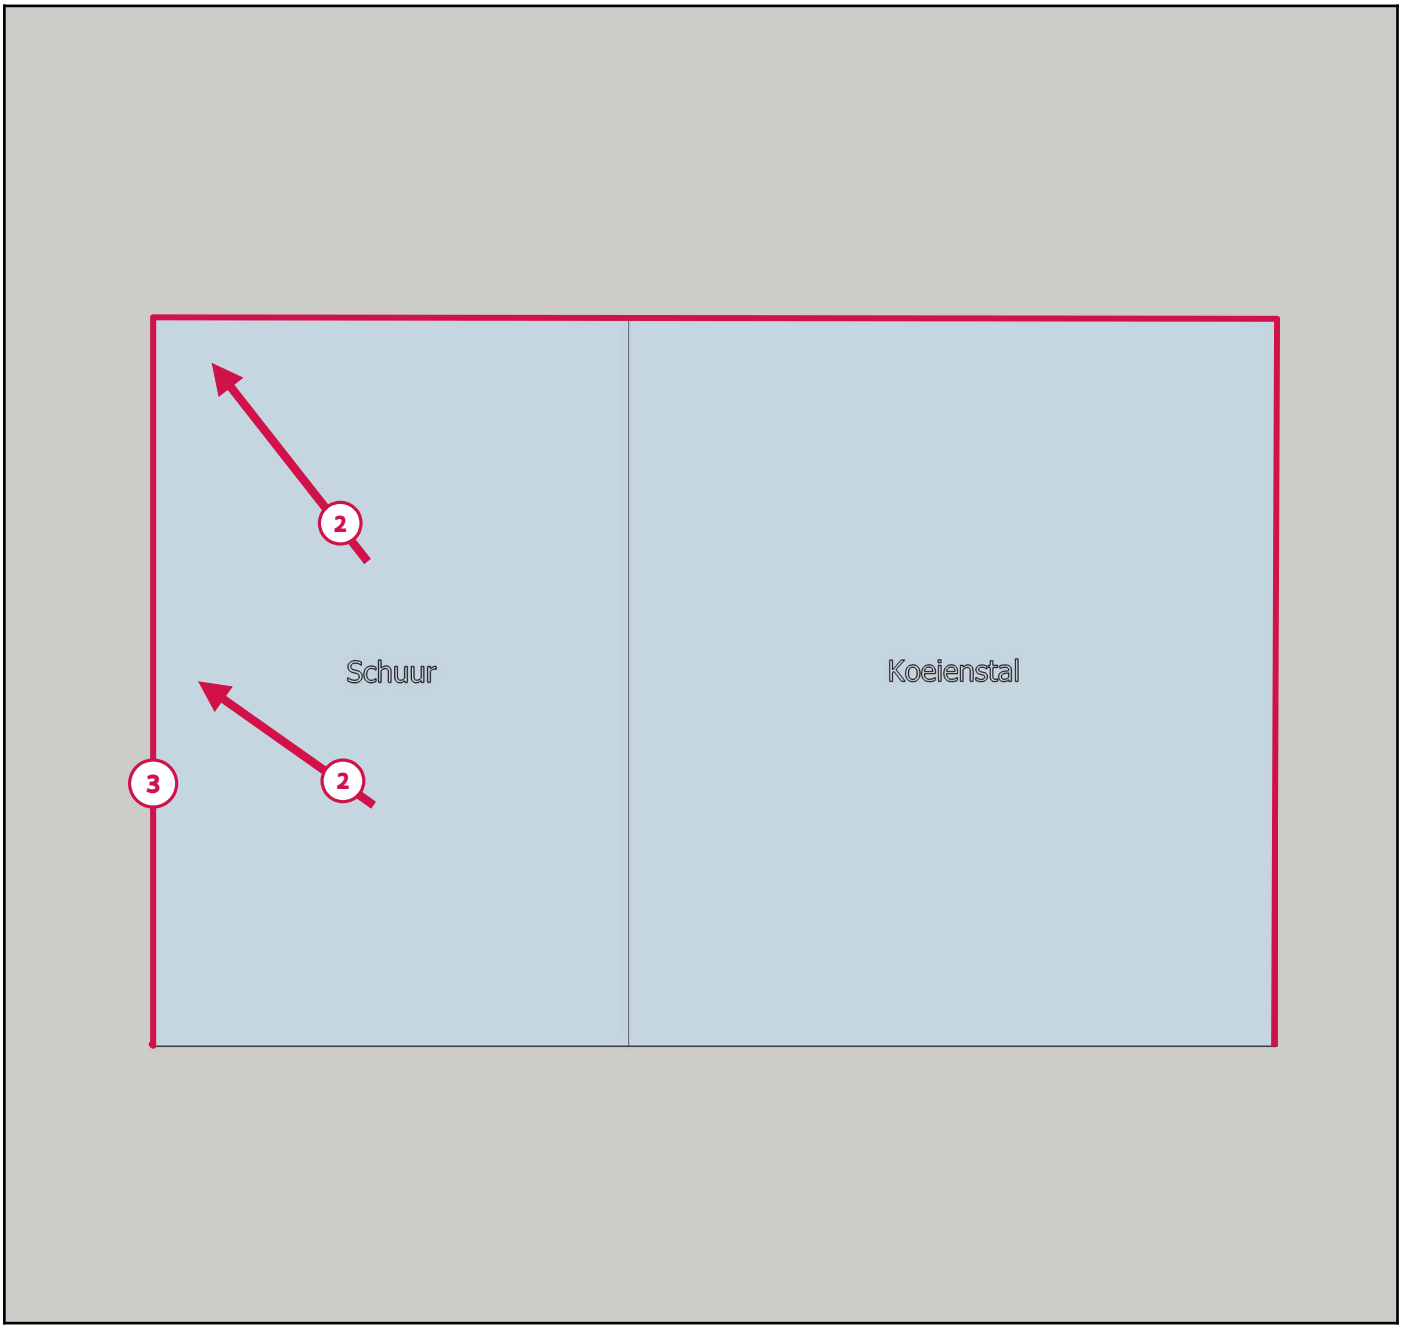
Plan 8.1: Heinestraat 9a - koeienstal

Beschrijving	Type	Actie
2. Afval (golfplaten)	Asbestmateriaal	Dringend verwijderen
3. Gevel bestaande uit golfplaten	Asbestmateriaal	Dringend verwijderen

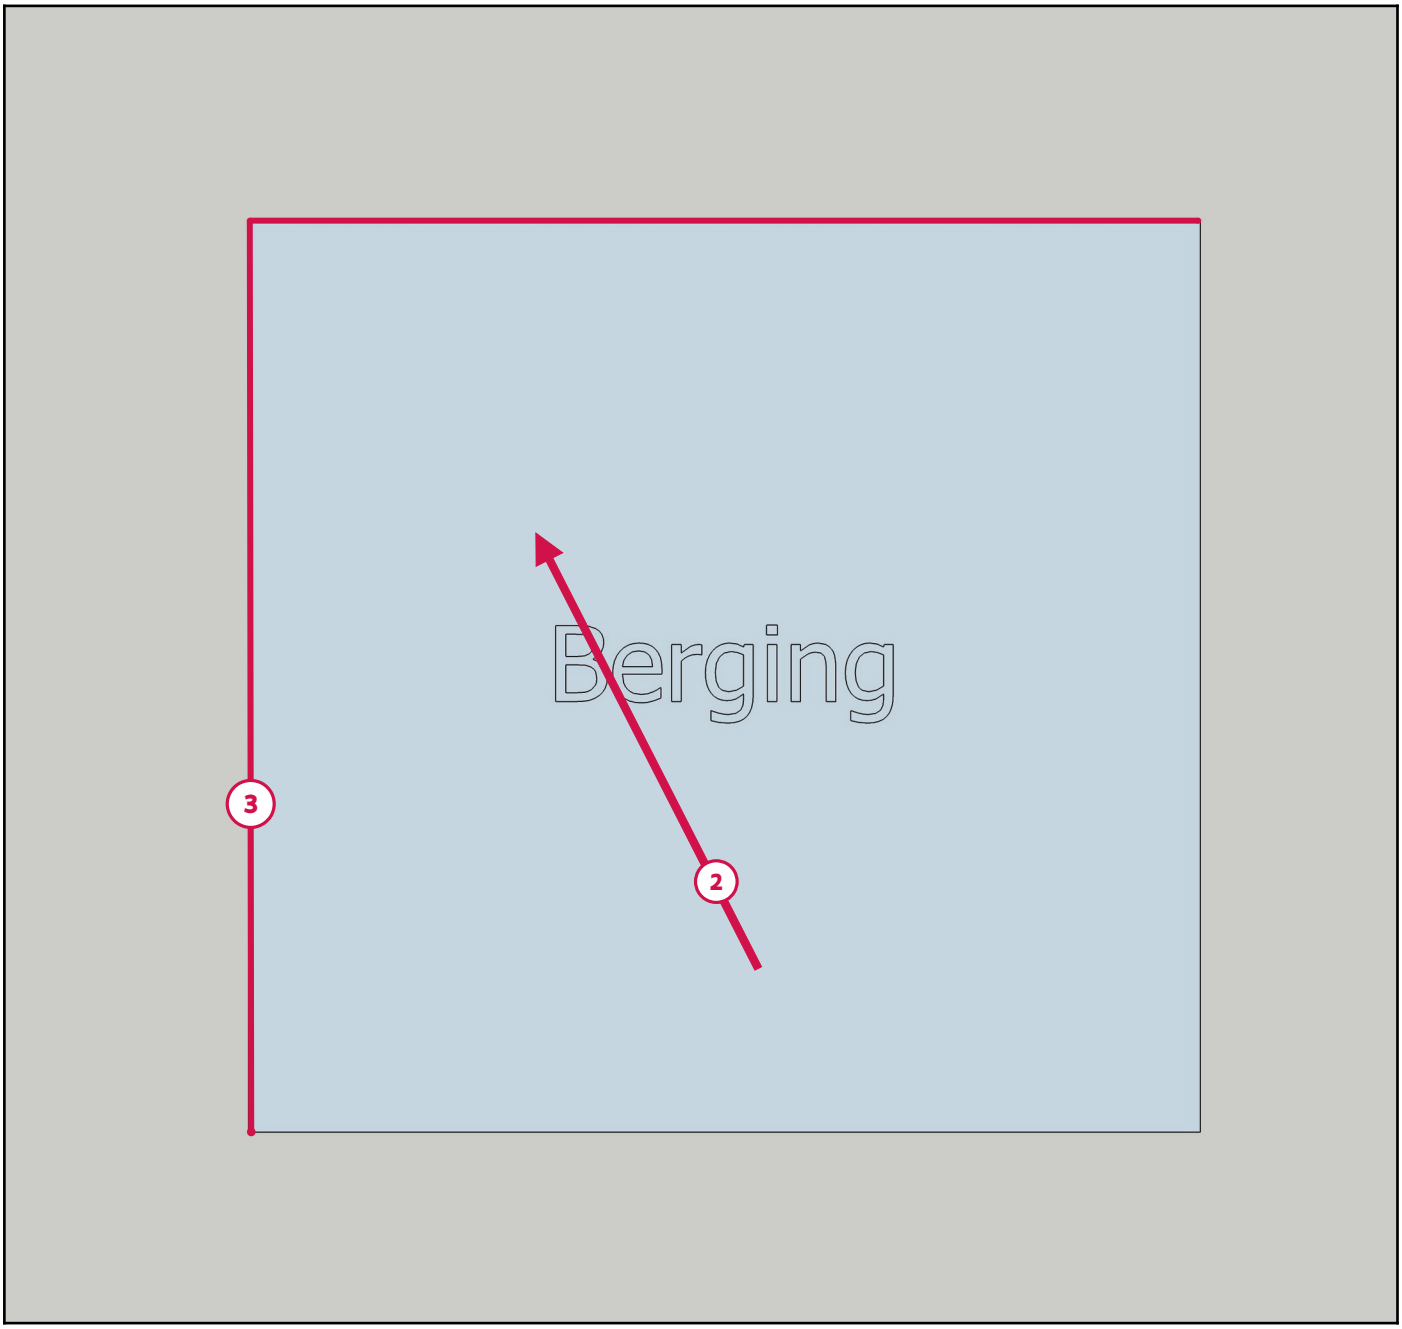
Plan 9.1: Heinestraat 9a - berging

Beschrijving	Type	Actie
2. Afval (golfplaten)	Asbestmateriaal	Dringend verwijderen
3. Gevel bestaande uit golfplaten	Asbestmateriaal	Dringend verwijderen

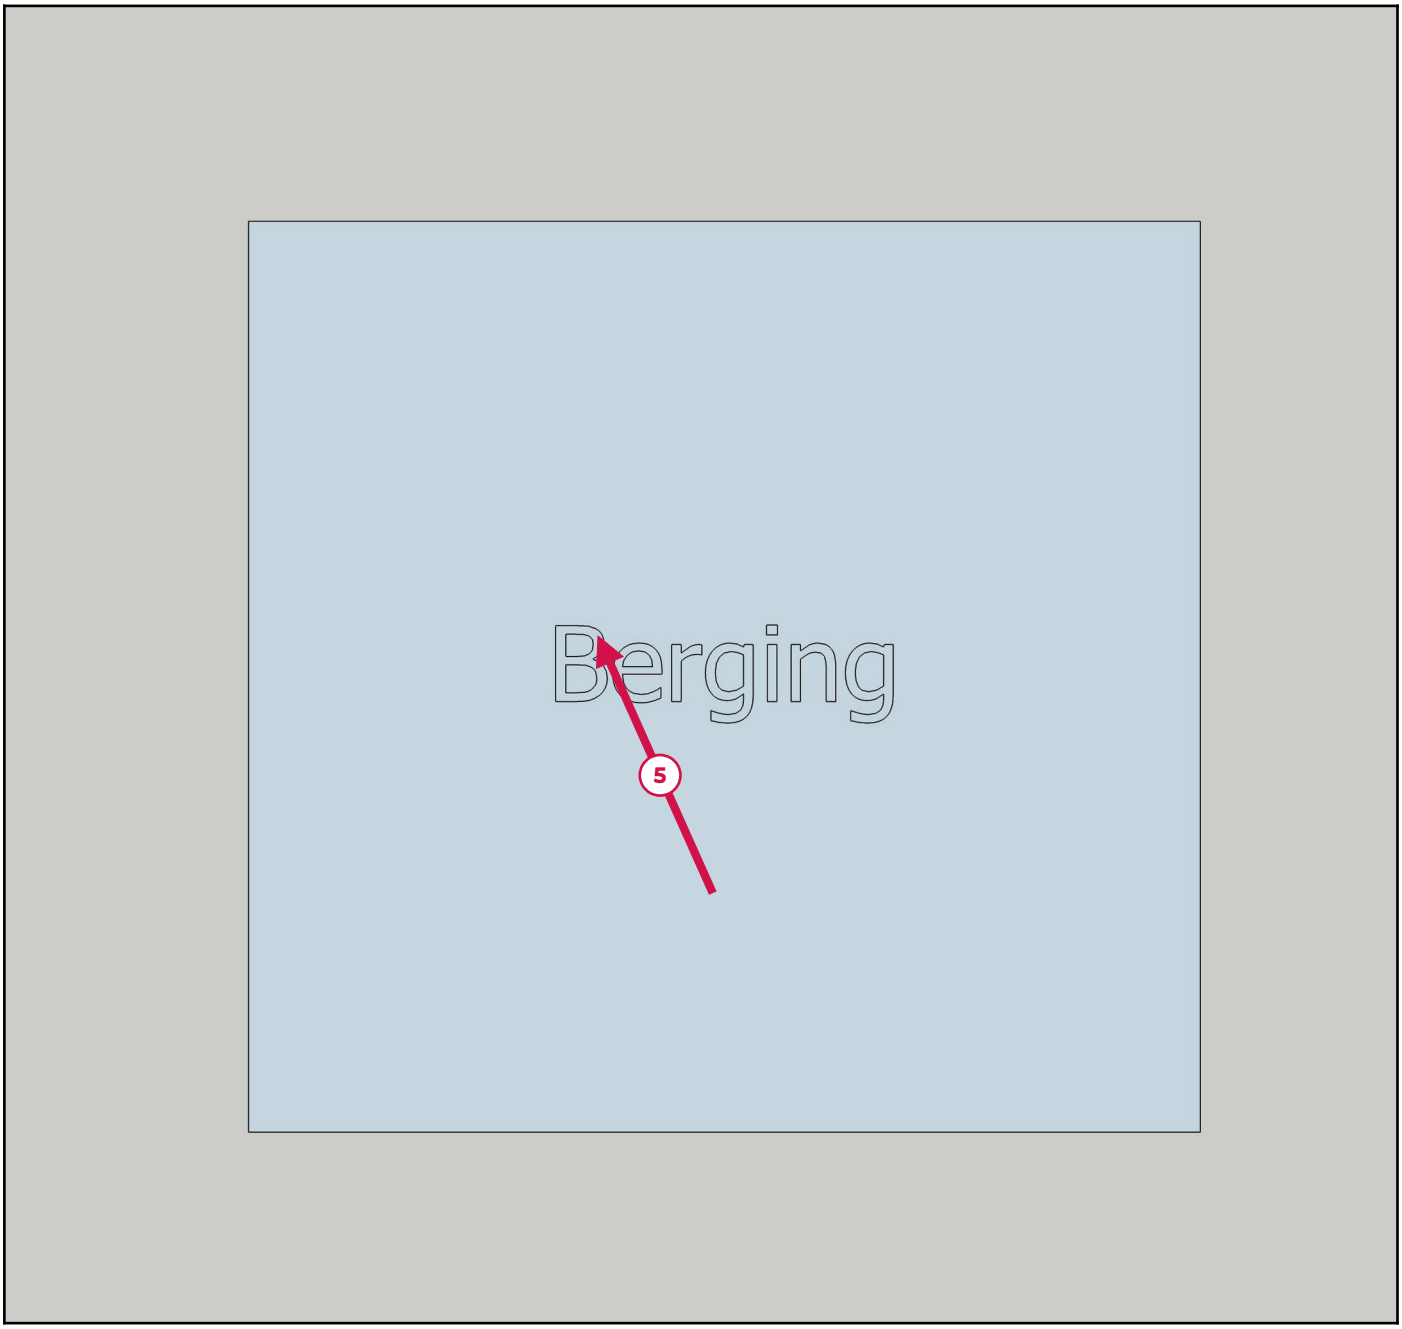
Plan 9.2: Heinestraat 9a - berging kopie

Beschrijving	Type	Actie
5. Afval (koker)	Asbestmateriaal	Dringend verwijderen

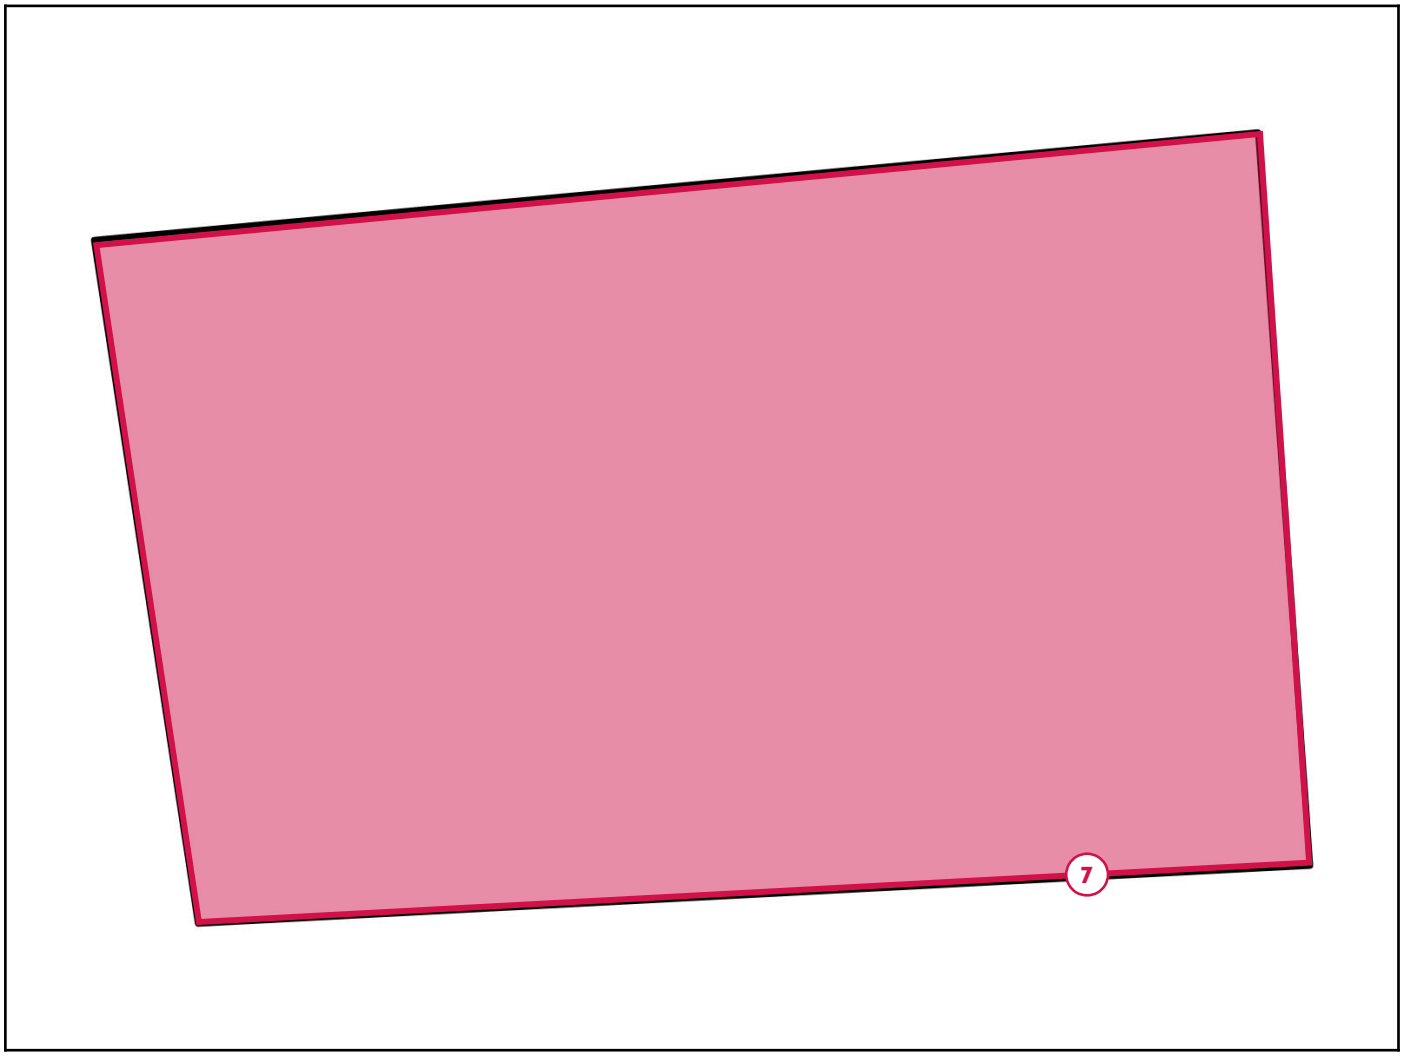
Plan 10.1: Constructie plan

Beschrijving	Type	Actie
7. Dak bestaande uit golfplaten	Asbestmateriaal	Dringend verwijderen

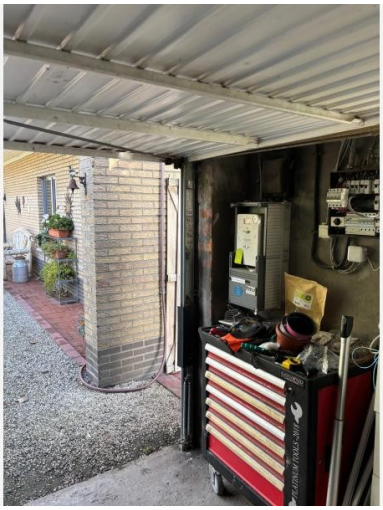
Fiche 20: Cementen smeerlaag (garage)

Geen asbest
