Asbestinventarisattest

Larestraat 15, 3530 Houthalen-Helchteren

Attestnummer : **20250711-000131.000**
Uitgegeven op : **11.07.2025**
Geldig tot : **11.07.2035**

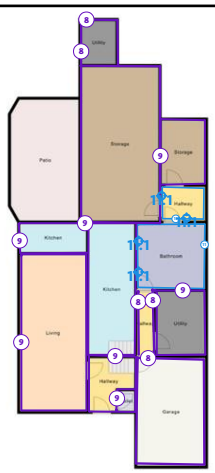
Plan 1.2: Gelijkvloers

Beschrijving	Type	Actie
8. Geen afwerking aan muur	Advies	-
9. Voorzet wanden	Advies	-
11. Pleisterwerk muren	Geen asbest	-
11.1 Code: MM01	Mengmonster	-

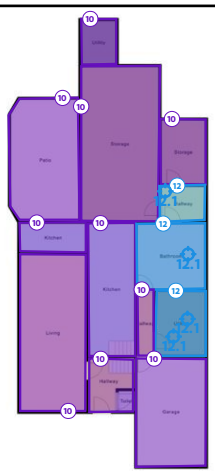
Plan 1.3: Gelijkvloers

Beschrijving	Type	Actie
10. Plafonds uit niet asbestverdacht materiaal	Advies	-
12. Pleisterwerk plafonds	Geen asbest	-
12.1 Code: MM02	Mengmonster	-

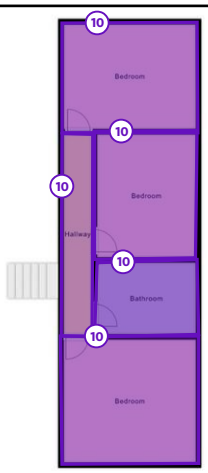
Plan 1.5: Verdieping +1

Beschrijving	Type	Actie
10. Plafonds uit niet asbestverdacht materiaal	Advies	-

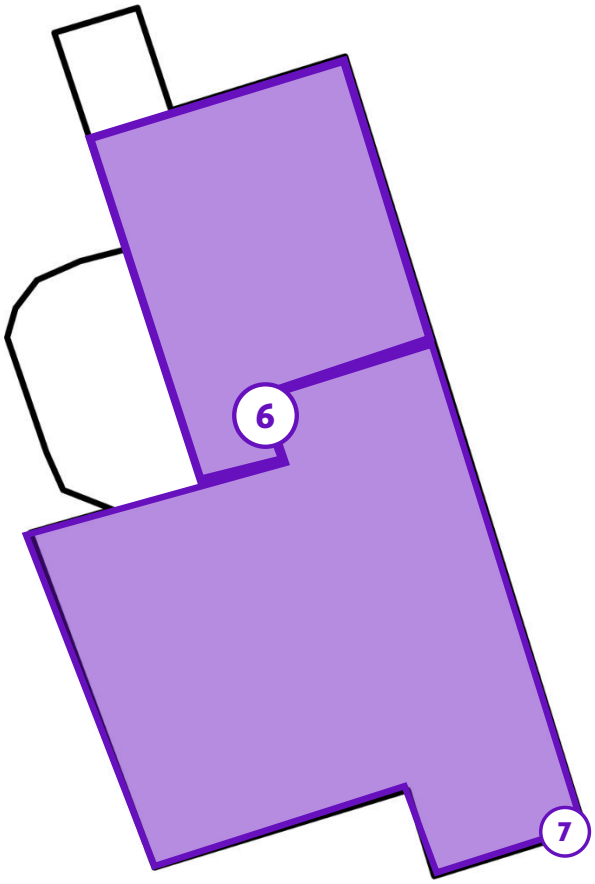
Plan 1.6: Dak

Beschrijving	Type	Actie
6. Geen dak aanwezig	Advies	-
7. Geen onderdak aanwezig	Advies	-

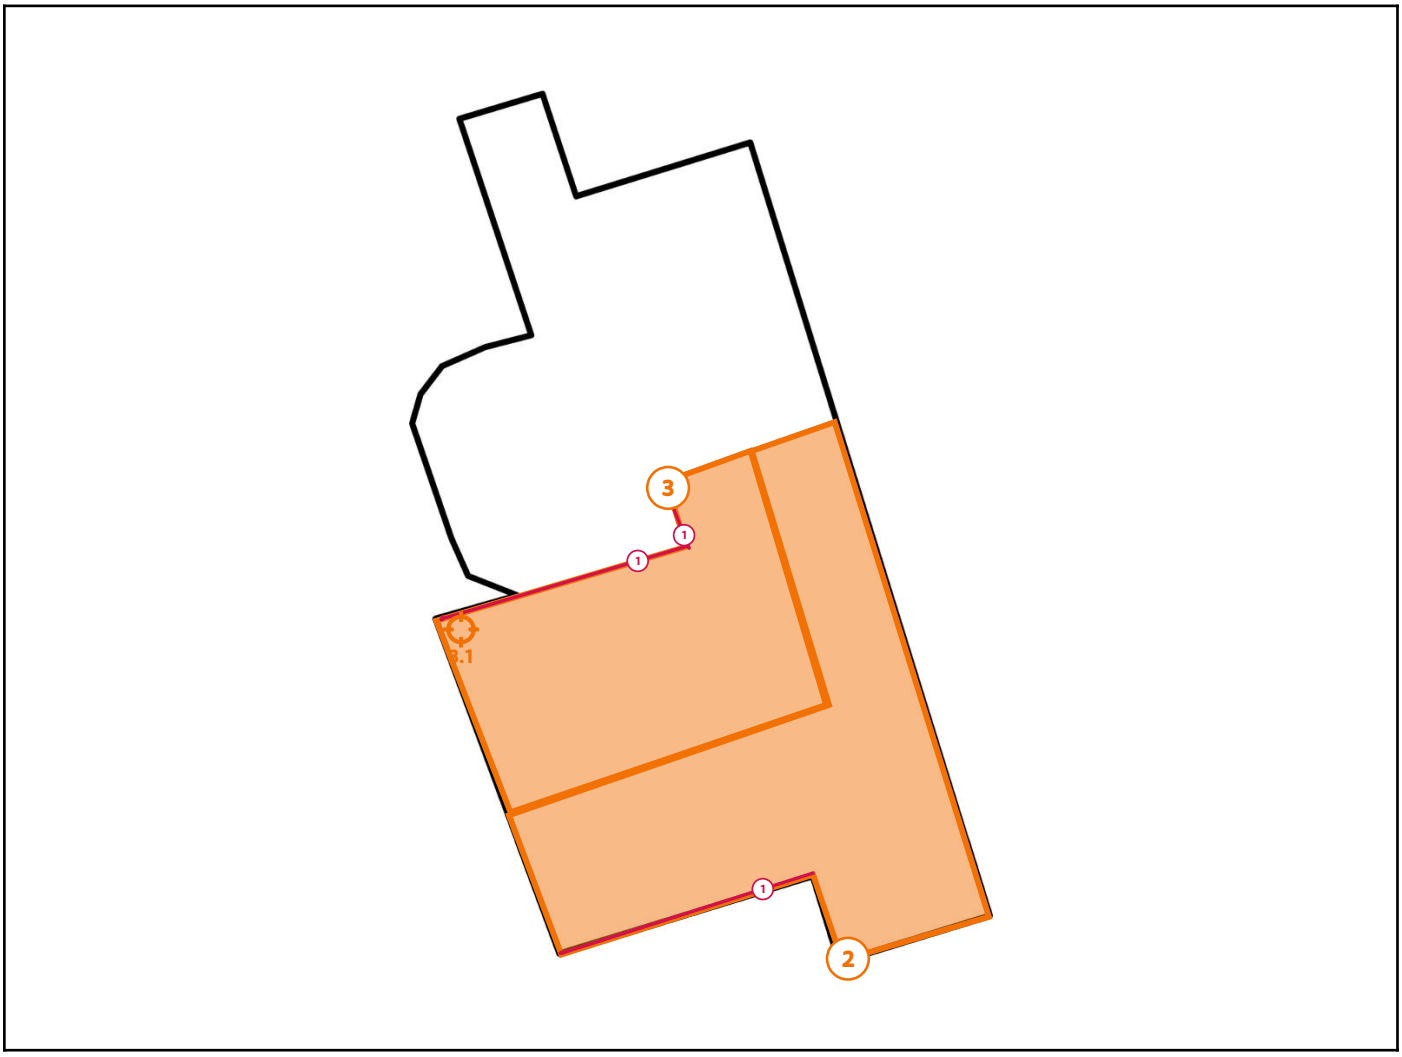
Plan 1.7: Dak

Beschrijving	Type	Actie
1. Slib in gootsteen	Asbestmateriaal	Dringend verwijderen
2. Dak uit Asbestverdachte leien (zonder staalname)	Asbestmateriaal	Verwijderen
3. Dak uit Asbestverdachte leien (met staalname)	Asbestmateriaal	Verwijderen
3.1 Code: MM03	Puntmonster	-

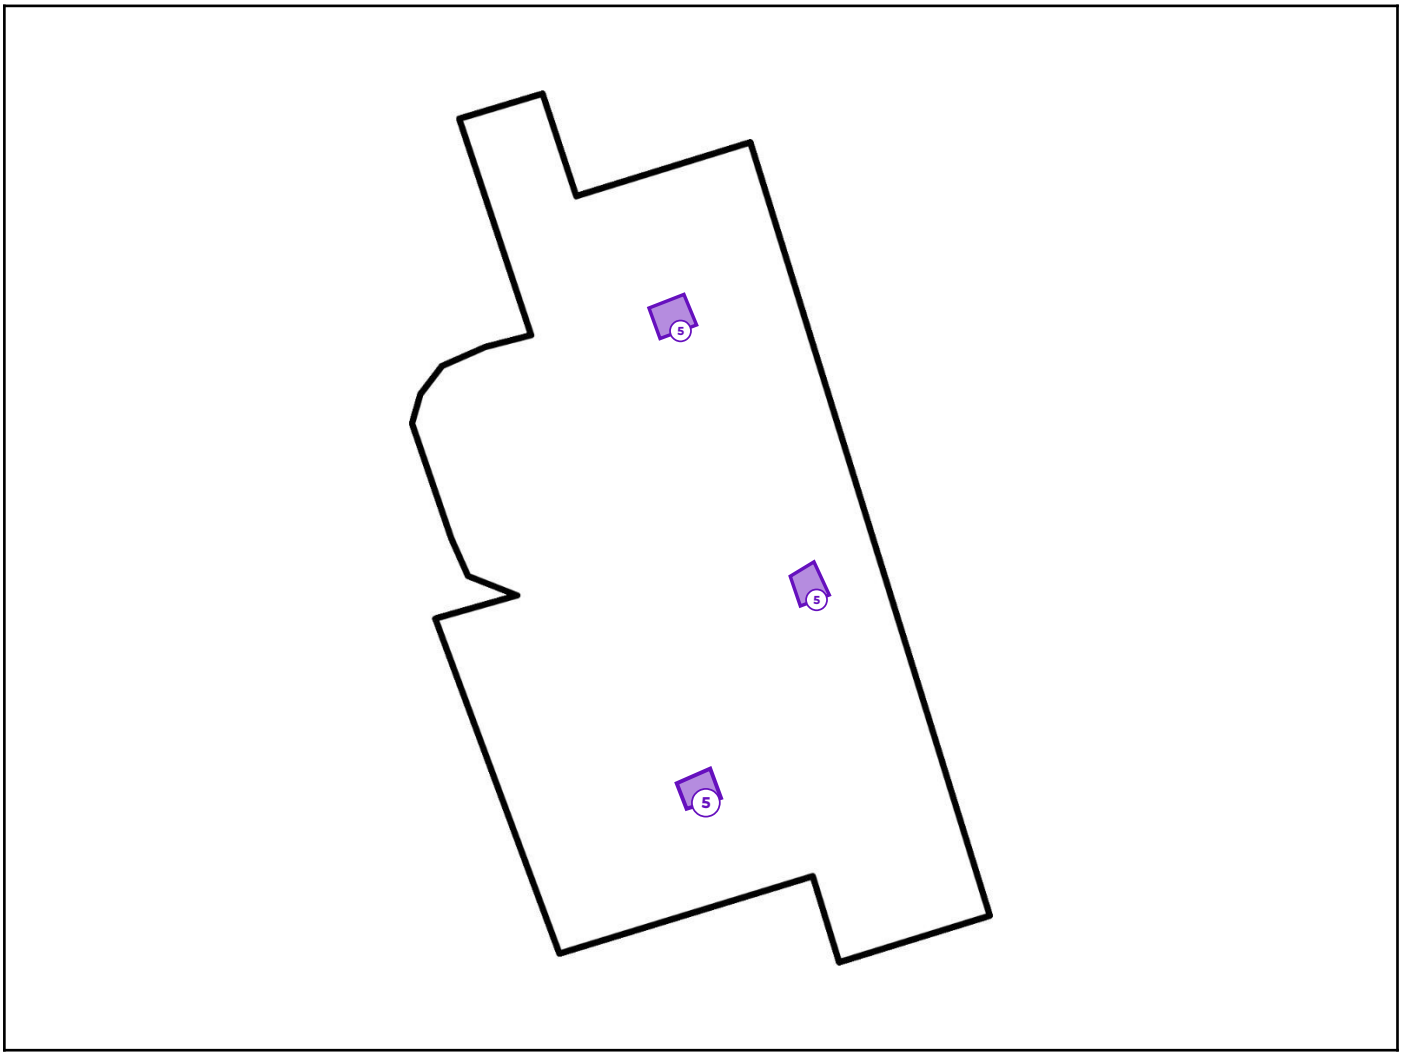
Plan 1.8: Dak

Beschrijving	Type	Actie
5. Schoorsteen rookgaskanaal - beoordeling	Beperking	-

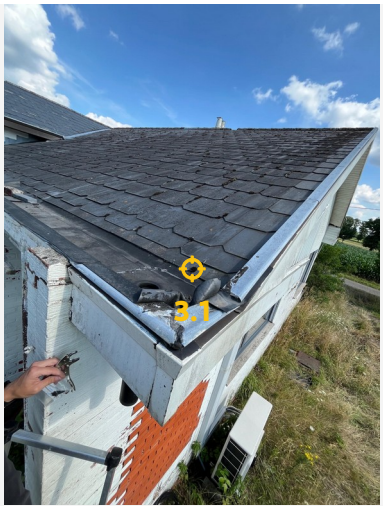
Fiche 3: Dak uit Asbestverdachte leien (met staalname)

Conclusie

Het asbestmateriaal valt onder de mijlpaal van 2034.

Eindbeoordeling materiaalrisico	Laag materiaalrisico en/of verlaagde kans op vezelvrijgave

Gebondenheid	Categorie 1: hechtgebonden in oorsprong
Asbestsoort (vezeltype)	Alleen chrysotiel
Asbestconcentratie	Laag (< 50%)
Afschermingsgraad van het gehele materiaal	Geheel of deels (ook) vrij aan de binnenlucht
Toestand van het materiaal	Licht beschadigd, licht verweerd. Intact calciumsilicaatmateriaal of categorie III 'gebondenheid'

#	Type	Referentie	Resultaat
3.1	Puntmonster	MM03	Chrysotiel

- Zorg voor een veilig beheer en verwijder dit asbestmateriaal wanneer het bij werken eenvoudig bereikbaar wordt. Controleer de toestand jaarlijks op wijzigingen.
- Hemelwater dat afspoelt van asbestcement daken of gevels kan asbestdeeltjes bevatten. Gebruik het enkel voor gesloten circuits (bv. spoelen toiletten). Reinig na het vervangen van het dak of de gevel de dakgoten en regenwaterput of -ton om asbesthoudend sediment of slib te verwijderen

- Eenvoudige handelingen: mag via doe-het-zelf of door werknemer(s) met opleidingsattest eenvoudige handelingen
  Raadpleeg de actuele wetgeving op de website van OVAM. Onder strikte voorwaarden is het eventueel toegestaan om deze toepassing zelf te verwijderen.
- Eenvoudige handelingen: enkel door erkend asbestverwijderaar
  Gezien de staat van de leien kunnen deze eventueel door eenvoudige handelingen verwijderd kunnen worden. Ik adviseer als deskundige om de verwijdering te laten uitvoeren door een erkende asbestverwijderaar. Dit garandeert de veiligheid van zowel de bewoners als de buren.

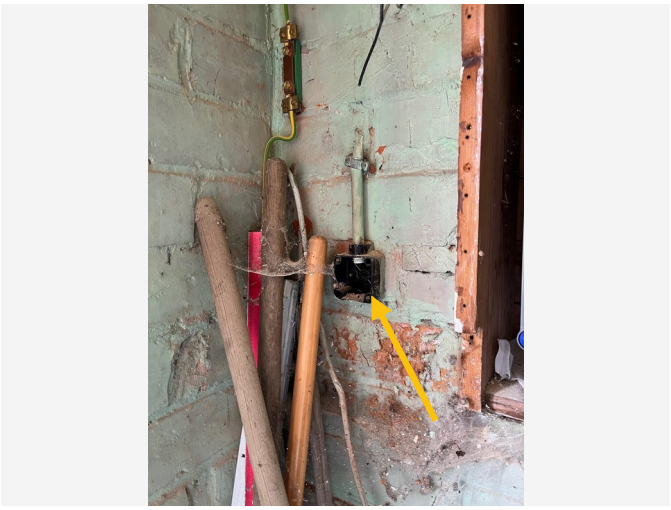
Fiche 4: Bakeliet stopcontacten

Conclusie

Het asbestmateriaal valt onder de mijlpaal van 2040.

Eindbeoordeling materiaalrisico	Laag materiaalrisico en/of verlaagde kans op vezelvrijgave

Gebondenheid	Categorie 1: hechtgebonden in oorsprong
Asbestsoort (vezeltype)	Crocidoliet aanwezig
Asbestconcentratie	Laag (< 50%)
Afschermingsgraad van het gehele materiaal	Geheel of deels (ook) vrij aan de binnenlucht
Toestand van het materiaal	Onbeschadigd, niet verweerd

- Zorg voor een veilig beheer. Vermijd het beschadigen van het asbestmateriaal. Controleer de toestand jaarlijks op wijzigingen.
- Voer bijkomende staalname(s) uit.

- Eenvoudige handelingen: mag via doe-het-zelf of door werknemer(s) met opleidingsattest eenvoudige handelingen
  Raadpleeg de actuele wetgeving op de website van OVAM. Onder strikte voorwaarden kan het eventueel toegestaan zijn om deze toepassing zelf te verwijderen. Bij twijfel wordt echter sterk aangeraden om een erkende asbestverwijderaar te raadplegen. Zorg er bovendien voor dat u zich goed informeert via de websites van OVAM en andere officiële bronnen over de vereiste persoonlijke beschermingsmaatregelen en de richtlijnen voor het veilig verwijderen van asbest.

Houd er rekening mee dat deze toepassingen vaak onder spanning staan. Het is daarom aan te raden om ook een elektricien te raadplegen, aangezien het werken aan of verwijderen van deze toepassingen specifieke technische kennis vereist.
