Rapport de contrôle d'installations électriques à basse et à très basse tension

RE… 31/2026/90614/D01:1

DATE DU CONTRÔLE	**09/11/2026 (13:00 - 13:50)**	AGENT VISITEUR	**Anthony Senni**
ADRESSE DU CONTRÔLE	**Rue Irma Fievez 97 - 7021 Mons**	TYPE DE CONTRÔLE	**Visite de contrôle vente ancienne installation (8.4.2.)**

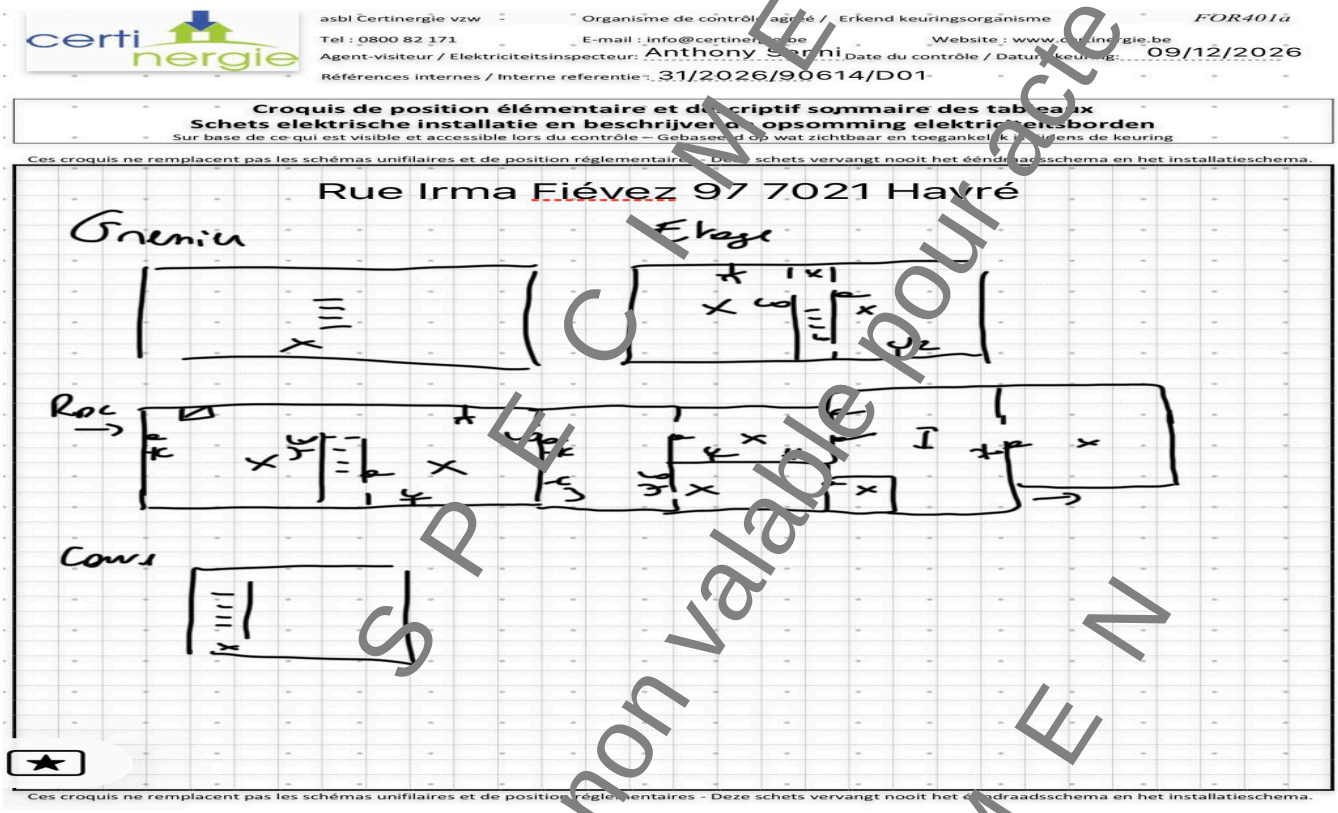
Croquis de position élémentaire et descriptif sommaire des tableaux

sur base de ce qui est visible et accessible lors du contrôle
Note : ces croquis ne remplacent pas les schémas unifilaires et de position réglementaires
