Asbestinventarisattest

Tweemontstraat 186, 2100 Antwerpen

Attestnummer : **20260614-000186.000**
Uitgegeven op : **14.06.2026**
Geldig tot : **14.06.2036**

Niet-asbestveilig

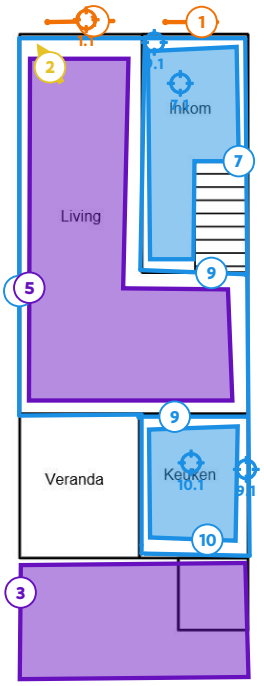
Plan 1.1: Gelijkvloers

Beschrijving	Type	Actie
1. Mastiek: schrijnwerk-glas	Asbestmateriaal	Verwijderen
1.1 Code: MM06	Puntmonster	-
2. Bakeliet en electronica toepassingen	Asbestmateriaal	Zorgvuldig beheren
3. Beperking onderzoek tuinhuis en koer	Beperking	-
5. Vloerzeil (niet-asbestverdacht)	Advies	-
7. Vloerzeil inkom	Geen asbest	-
7.1 Code: MM03	Puntmonster	-
9. Pleisterwerk muren	Geen asbest	-
9.1 Code: MM01	Mengmonster	-

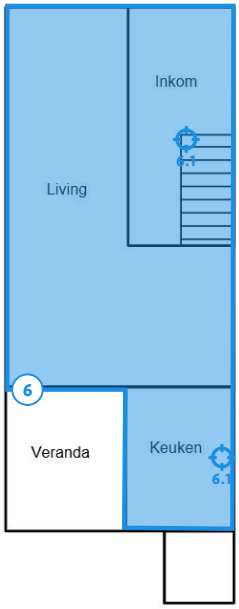
Plan 1.2: Gelijkvloers - Plafonds

Beschrijving	Type	Actie
6. Pleisterwerk plafonds	Geen asbest	-
6.1 Code: MM02	Mengmonster	-

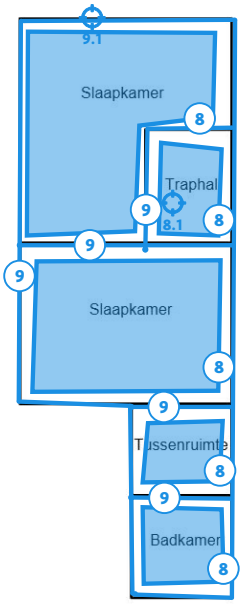
Plan 1.3: Verdieping

Beschrijving	Type	Actie
8. Vloerzeil verdieping	Geen asbest	-
8.1 Code: MM05	Puntmonster	-
9. Pleisterwerk muren	Geen asbest	-
9.1 Code: MM01	Mengmonster	-

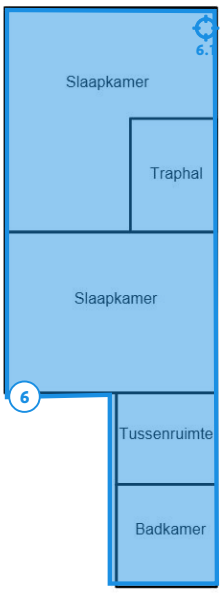
Plan 1.4: Verdieping - Plafonds

Beschrijving	Type	Actie
6. Pleisterwerk plafonds	Geen asbest	-
6.1 Code: MM02	Mengmonster	-

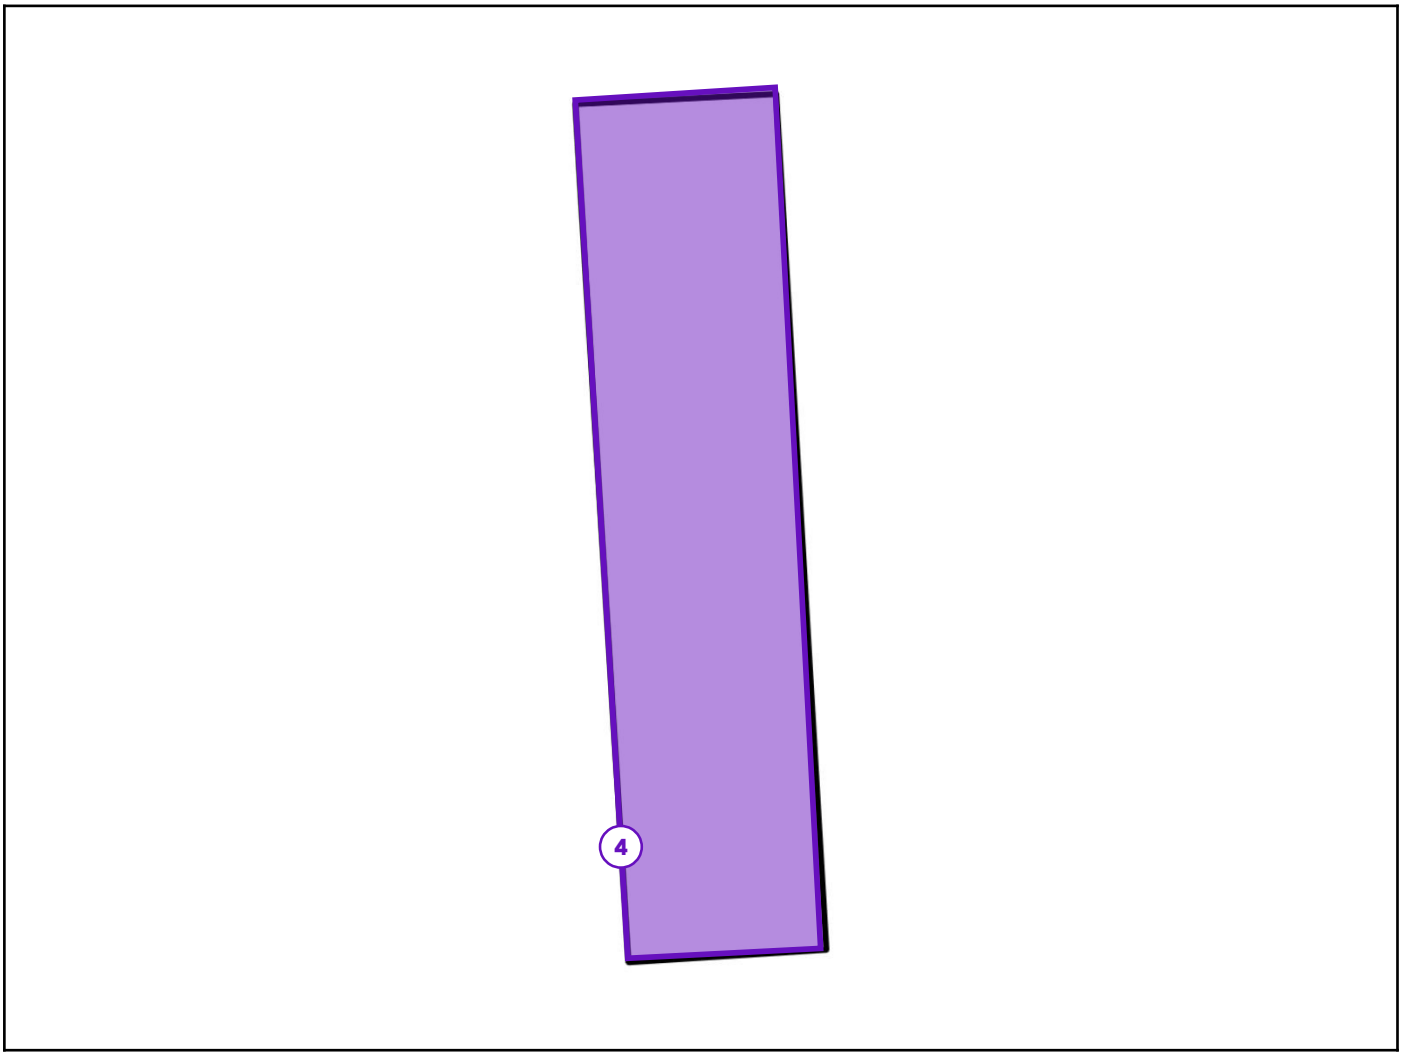
Plan 1.5: Hoofdgebouw plan

Beschrijving	Type	Actie
4. Dak te hoog en niet bereikbaar langs binnen.	Beperking	-

Uitleg van de asbestdeskundige: Het te onderzoeken zone situeert zich hoger dan 3.50m en valt dus buiten de inspectiezone.

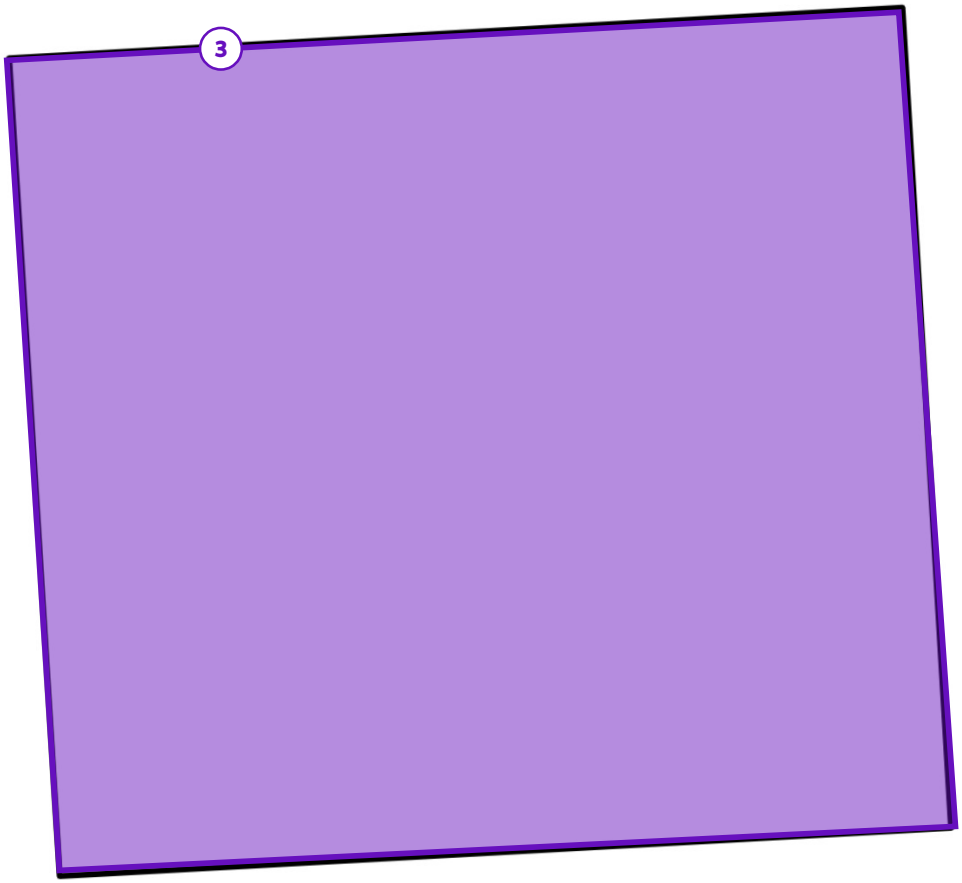
Plan 2.1: Tuinhuis plan

Beschrijving	Type	Actie
3. Beperking onderzoek tuinhuis en koer	Beperking	-

Uitleg van de asbestdeskundige: Wegens overwoekerende vegetatie kon het tuinhuis en gedeelte van de koer niet onderzoch worden.

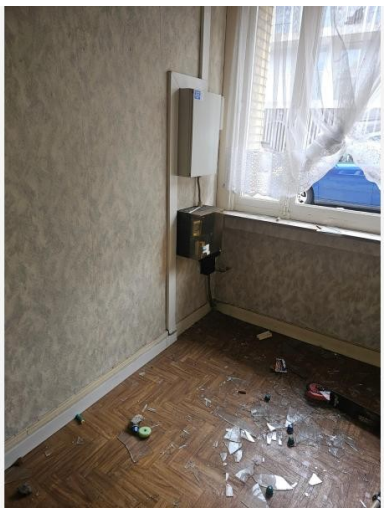
Fiche 2: Bakeliet en electronica toepassingen

Eindbeoordeling materiaalrisico	Laag materiaalrisico en/of verlaagde kans op vezelvrijgave

Gebondenheid	Categorie 1: hechtgebonden in oorsprong
Asbestsoort (vezeltype)	Crocidoliet aanwezig
Asbestconcentratie	Laag (< 50%)
Afschermingsgraad van het gehele materiaal	Geheel of deels vrij aan de binnenlucht, maar geen contact met binnenluchtstromen
Toestand van het materiaal	Onbeschadigd, niet verweerd

Beschrijving	Bakeliet en electronica toepassingen
Omgeving	Binnen
Primaire drager	Binnenwand
Asbestmateriaal	Plaat, paneel, tablet - Type Bakeliet
Bindmiddel van asbestmateriaal	Kunststof of -hars
Gebondenheid op basis van bindmiddel	Hecht
Hoeveelheid (oppervlakte - dikte - aantal)	• 0,50 m^2 - 0,50 cm - 1 stuk
Totaal volume	0,003 m^3
Eenvoudig bereikbaar	Ja
Bevestigingswijze	• Geschroefd
Identificatiemethode	De asbestdeskundige beoordeelt het materiaal als asbestverdacht en dus asbesthoudend, en dit zonder monstername. Motivatie: De monstername brengt andere schade aan dan schade die inherent is aan de monstername.
Destructieve handeling voor identificatie	Nee
Opmerking	Wegens risico op elektrocutie en schade aan de toepassing kon er geen staal genomen worden. Bakeliet toepassingen worden automatisch asbestverdacht beschouwd. Men dient bij eerstvolgende mogelijkheid op een veilige manier een staal te nemen. betreft alle zwarte lichtschakelaars, stopcontacten en elektronische installaties.

Zorgvuldig beheren

- Zorg voor een veilig beheer. Vermijd het beschadigen van het asbestmateriaal. Controleer de toestand jaarlijks op wijzigingen.
- Voer bijkomende staalname(s) uit.

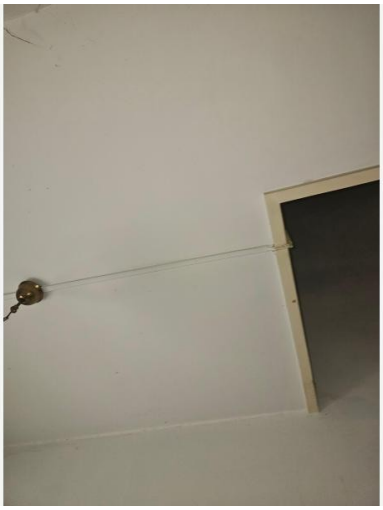
Fiche 6: Pleisterwerk plafonds

Geen asbest

#	Type	Referentie	Resultaat
6.1	Mengmonster	MM02	Geen asbest

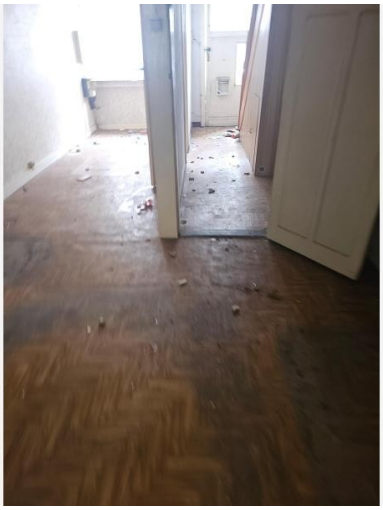
Fiche 7: Vloerzeil inkom

Geen asbest

#	Type	Referentie	Resultaat
7.1	Puntmonster	MM03	Geen asbest

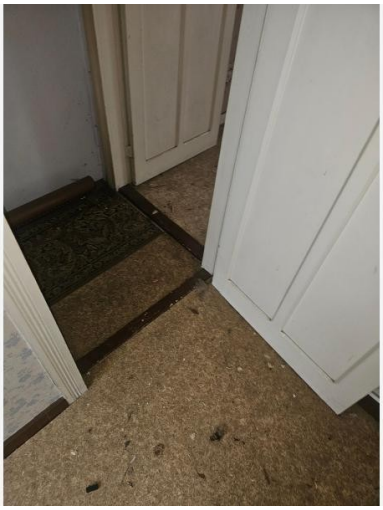
Fiche 8: Vloerzeil verdieping

Geen asbest

#	Type	Referentie	Resultaat
8.1	Puntmonster	MM05	Geen asbest
