Asbestinventarisattest

Soerveldweg 24, 3650 Dilsen-Stokkem

Attestnummer : **20260910-000208.000**
Uitgegeven op : **10.09.2026**
Geldig tot : **10.09.2031**

Niet-asbestveilig

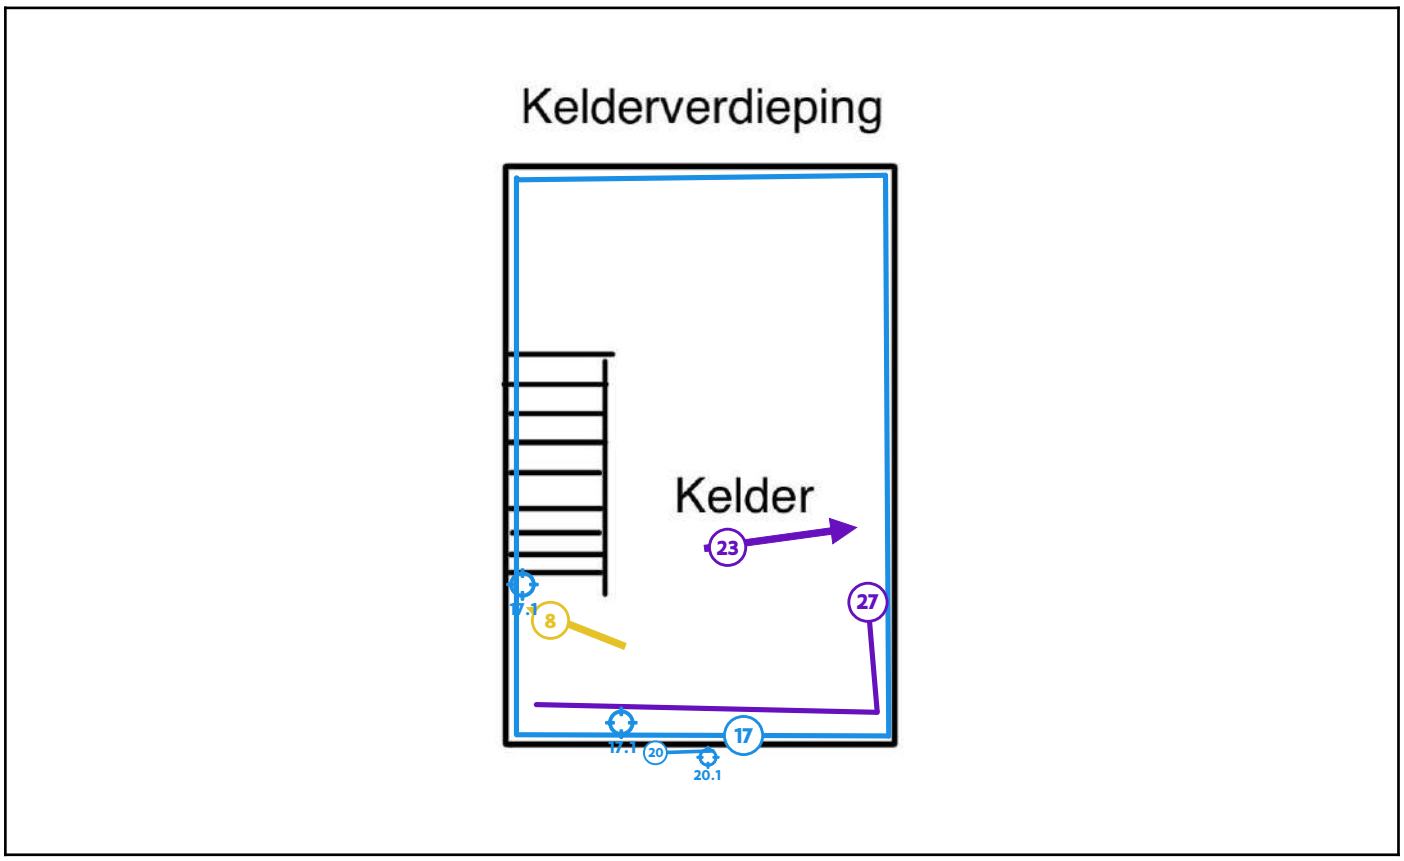
Plan 1.1: Kelderverdieping

Beschrijving	Type	Actie
8. Bakeliet schakelmateriaal	Asbestmateriaal	Zorgvuldig beheren
17. Cementering binnen	Geen asbest	-
17.1 Code: M03	Mengmonster	-
20. Mastiek/kit tussen glas en profiel - buiten	Geen asbest	-
20.1 Code: M04	Mengmonster	-
23. Niet-asbestverdachte stookketel	Overige ruimte of materiaal	-
27. Leidingisolatie - niet aanwezig	Overige ruimte of materiaal	-

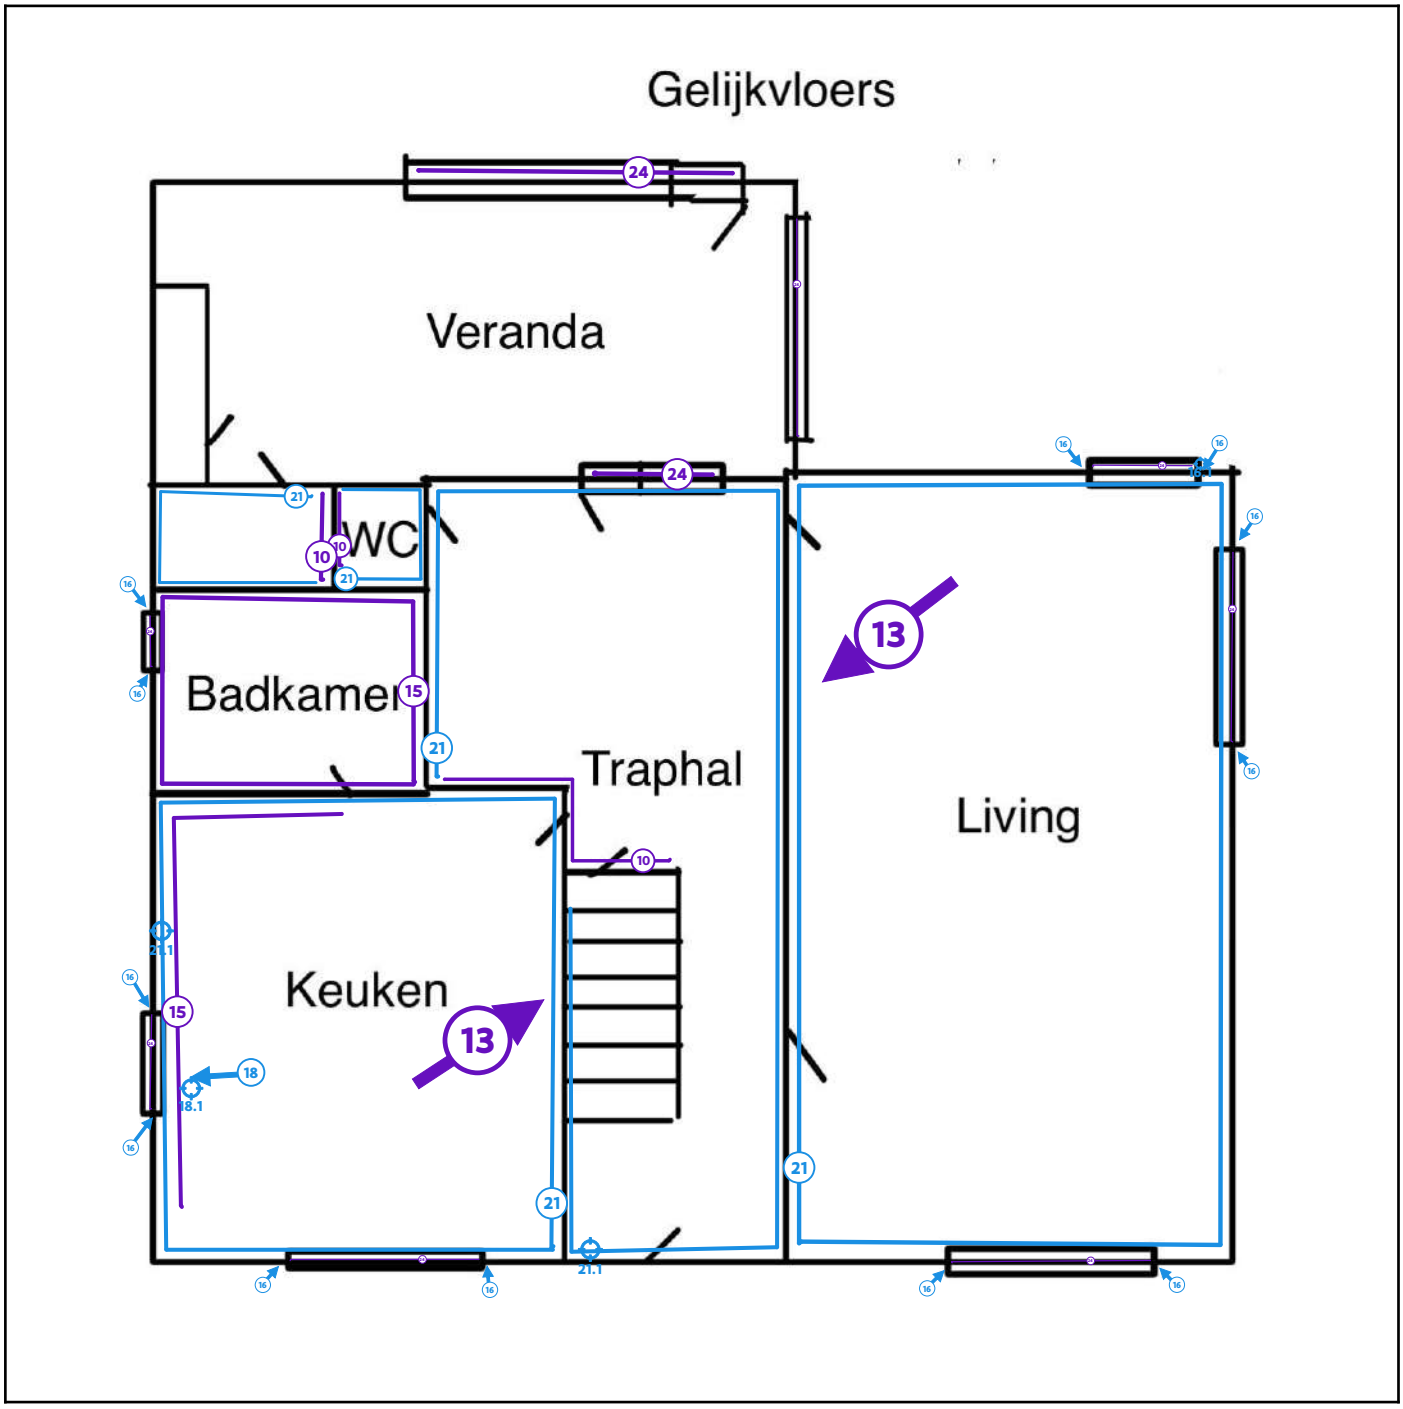
Plan 1.2: Gelijkvloers

Beschrijving	Type	Actie
10. Valse wand(en)/voorzetwand(en) - Gipskarton-Pvc-hout	Advies	-
13. Dichtingskoord (Niet verdacht)	Advies	-

15. Tegellijm achter wandtegels & plinten	Advies	-
16. Mastiek/kit tussen muur en profiel buiten	Geen asbest	-
16.1 Code: M11	Puntmonster	-
18. Ontdreuningsplaat/anti-dreunplaat onder spoelbak	Geen asbest	-
18.1 Code: M05	Puntmonster	-
21. Pleisterwerk wanden	Geen asbest	-
21.1 Code: M01	Mengmonster	-
24. Afkitting ramen siliconen	Overige ruimte of materiaal	-

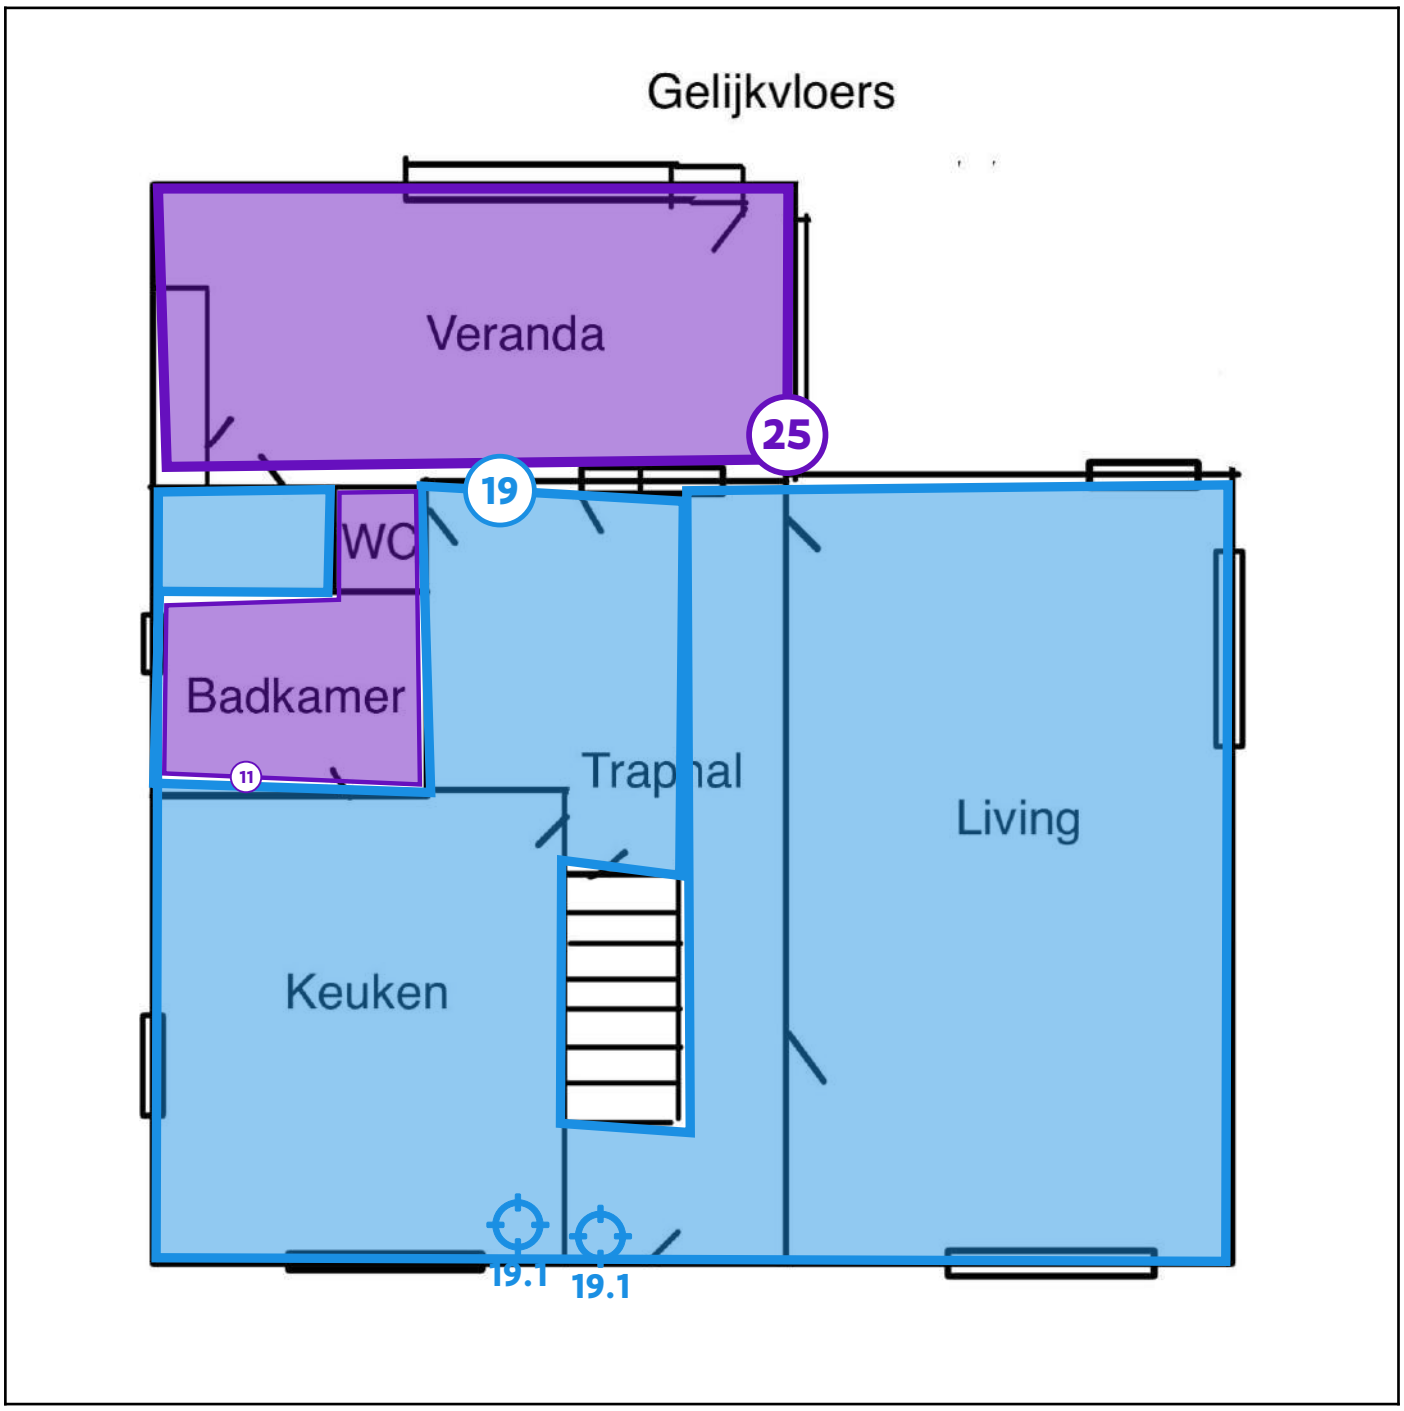
Plan 1.3: Gelijkvloers

Beschrijving	Type	Actie
11. Plafondafwerking in hout/pvc	Advies	-
19. Pleisterwerk plafonds	Geen asbest	-
19.1 Code: M02	Mengmonster	-

25. Dakbedekking - niet verdacht	Overige ruimte of materiaal	-

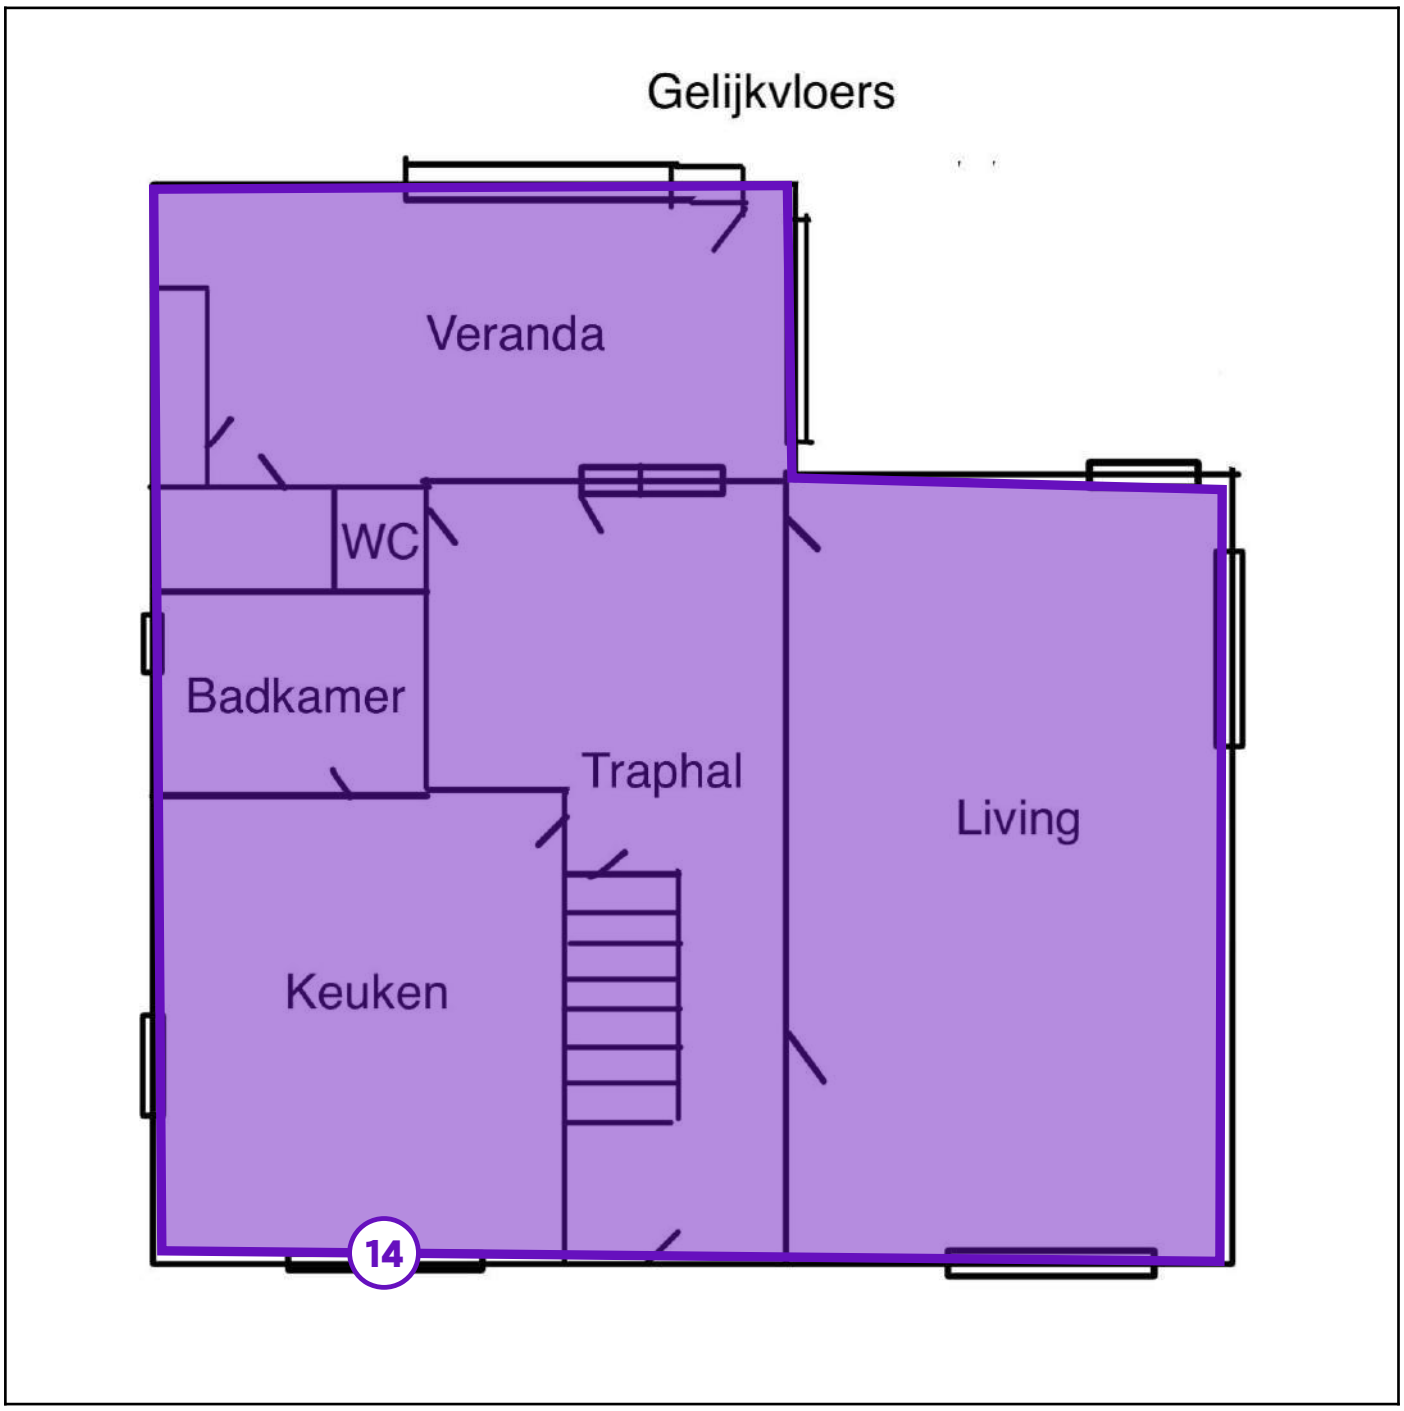
Plan 1.4: Gelijkvloers

Beschrijving	Type	Actie
14. Tegellijm onder vloertegels	Advies	-

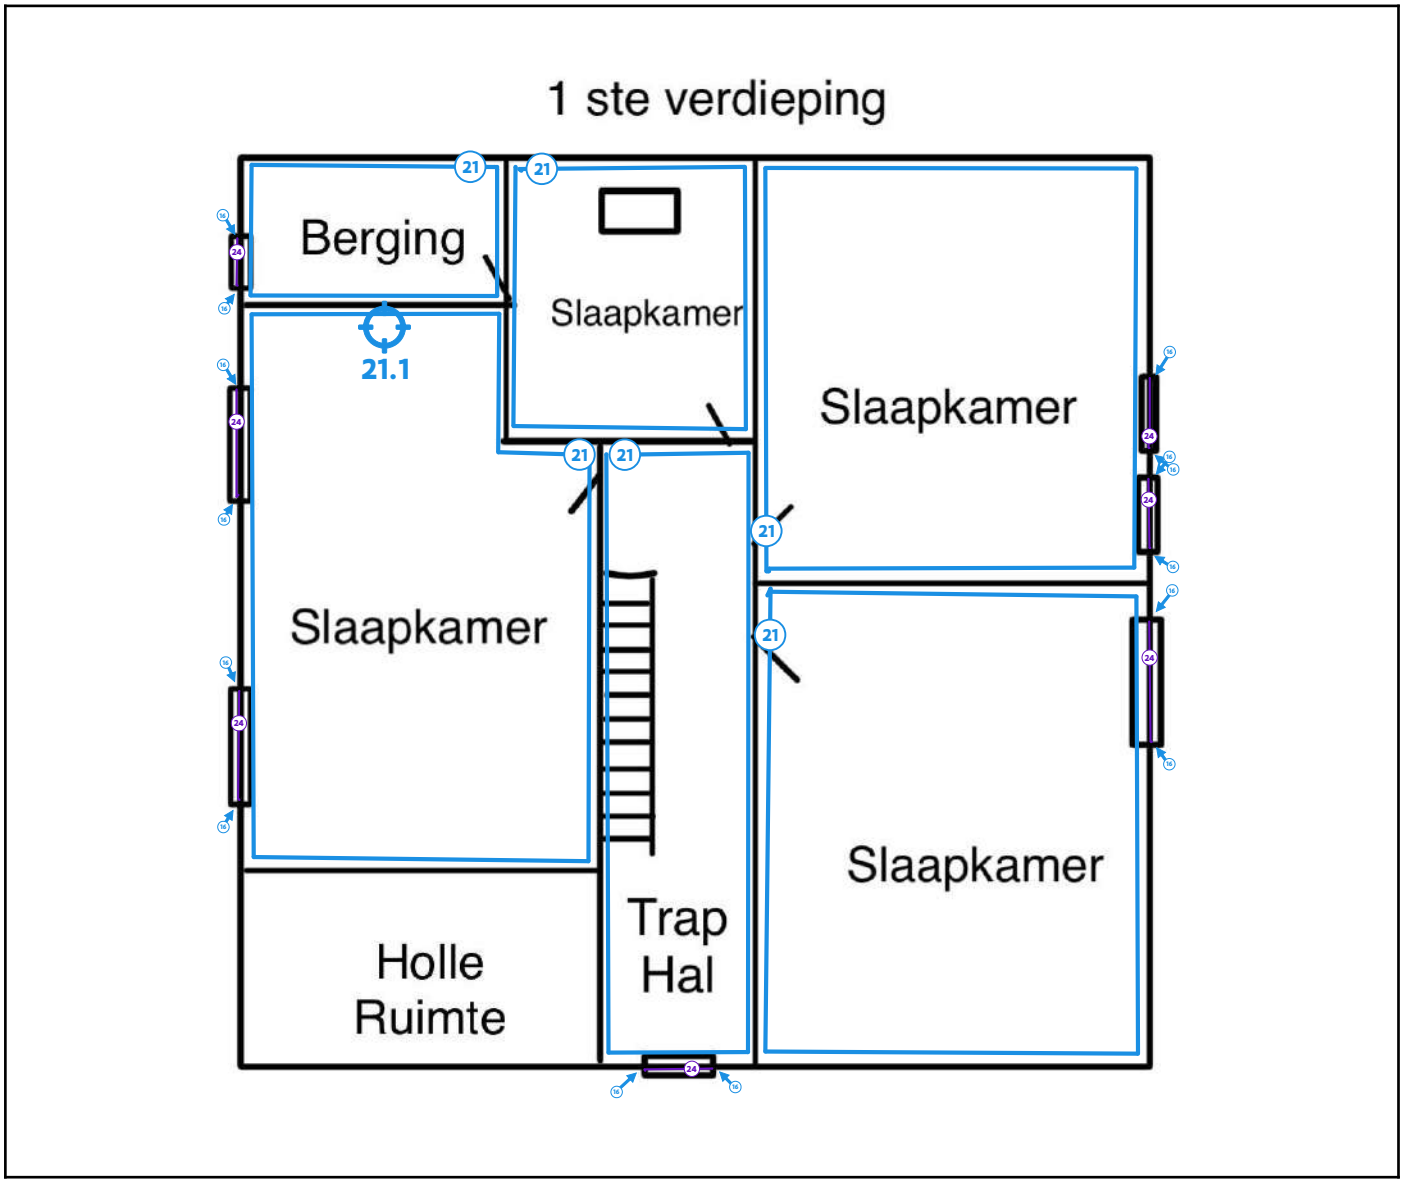
Plan 1.5: 1 ste verdieping

Beschrijving	Type	Actie
16. Mastiek/kit tussen muur en profiel buiten	Geen asbest	-
21. Pleisterwerk wanden	Geen asbest	-
21.1 Code: M01	Mengmonster	-
24. Afkitting ramen siliconen	Overige ruimte of materiaal	-

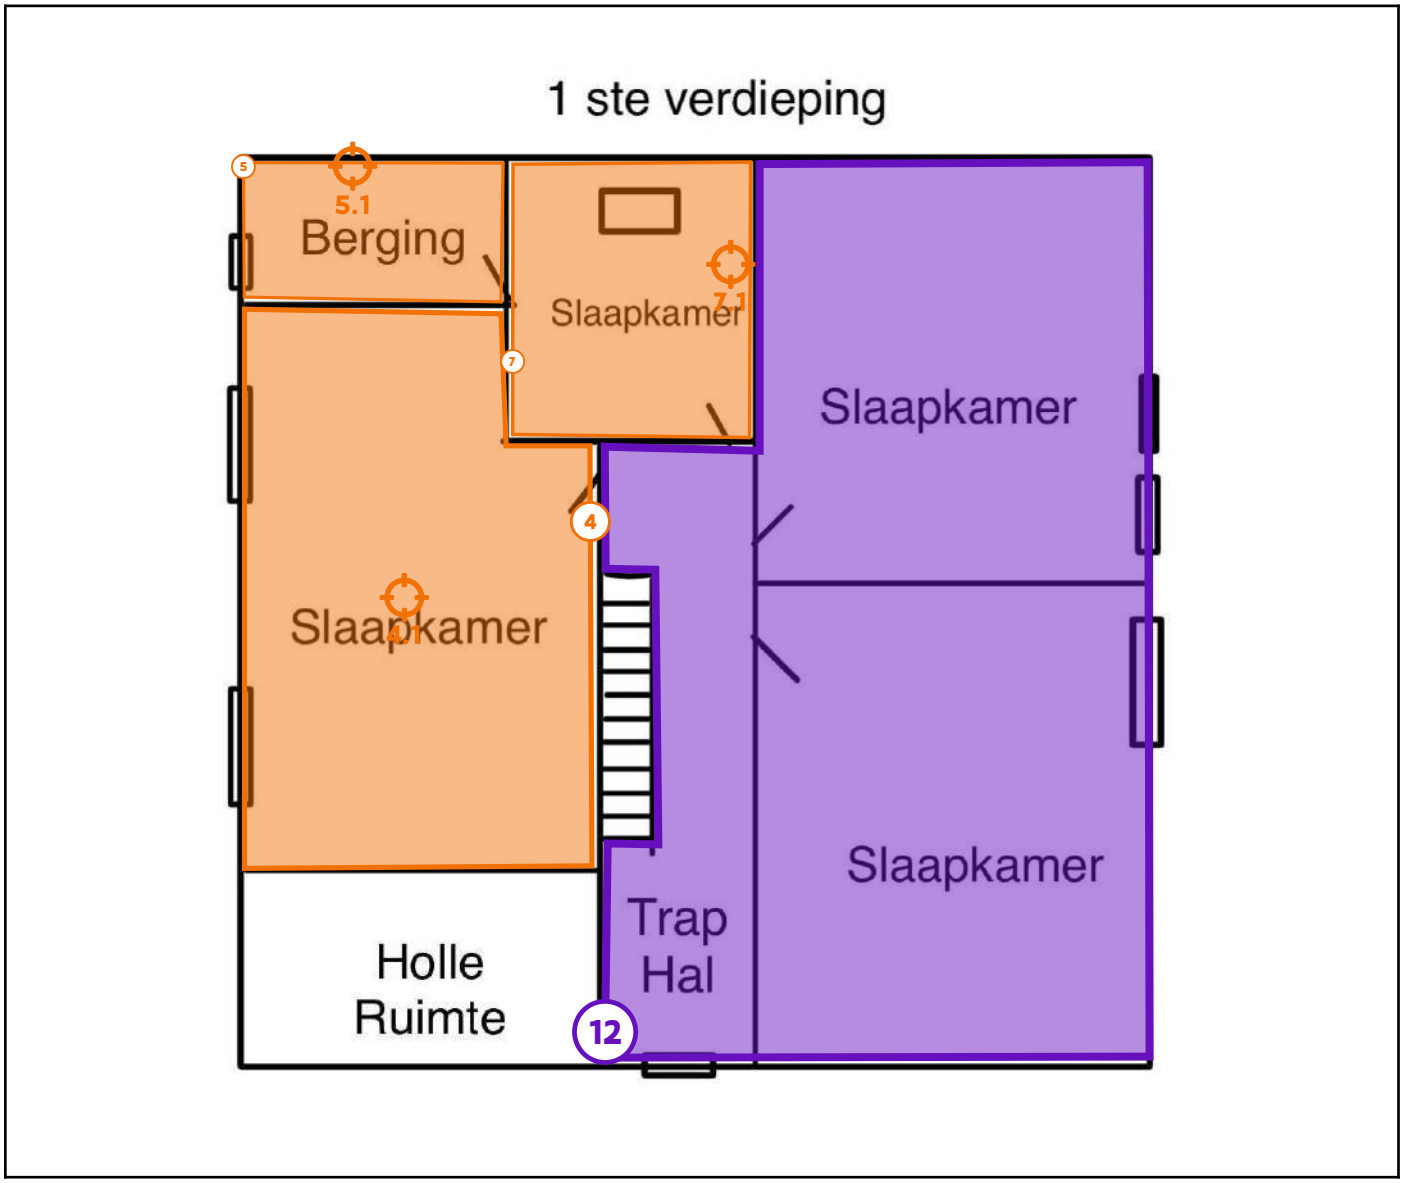
Plan 1.7: 1 ste verdieping

Beschrijving	Type	Actie
4. Vloerzeil slaapkamer links met verdachte onderlaag	Asbestmateriaal	Verwijderen
4.1 Code: M08	Puntmonster	-
5. Vloerzeil berging 1 ste verd. met verdachte onderlaag	Asbestmateriaal	Verwijderen
5.1 Code: M10	Puntmonster	-

7. Vloerzeil slaapkamer achter met verdachte onderlaag	Asbestmateriaal	Verwijderen
7.1 Code: M09	Puntmonster	-
12. Vloerbekleding - Niet verdacht	Advies	-

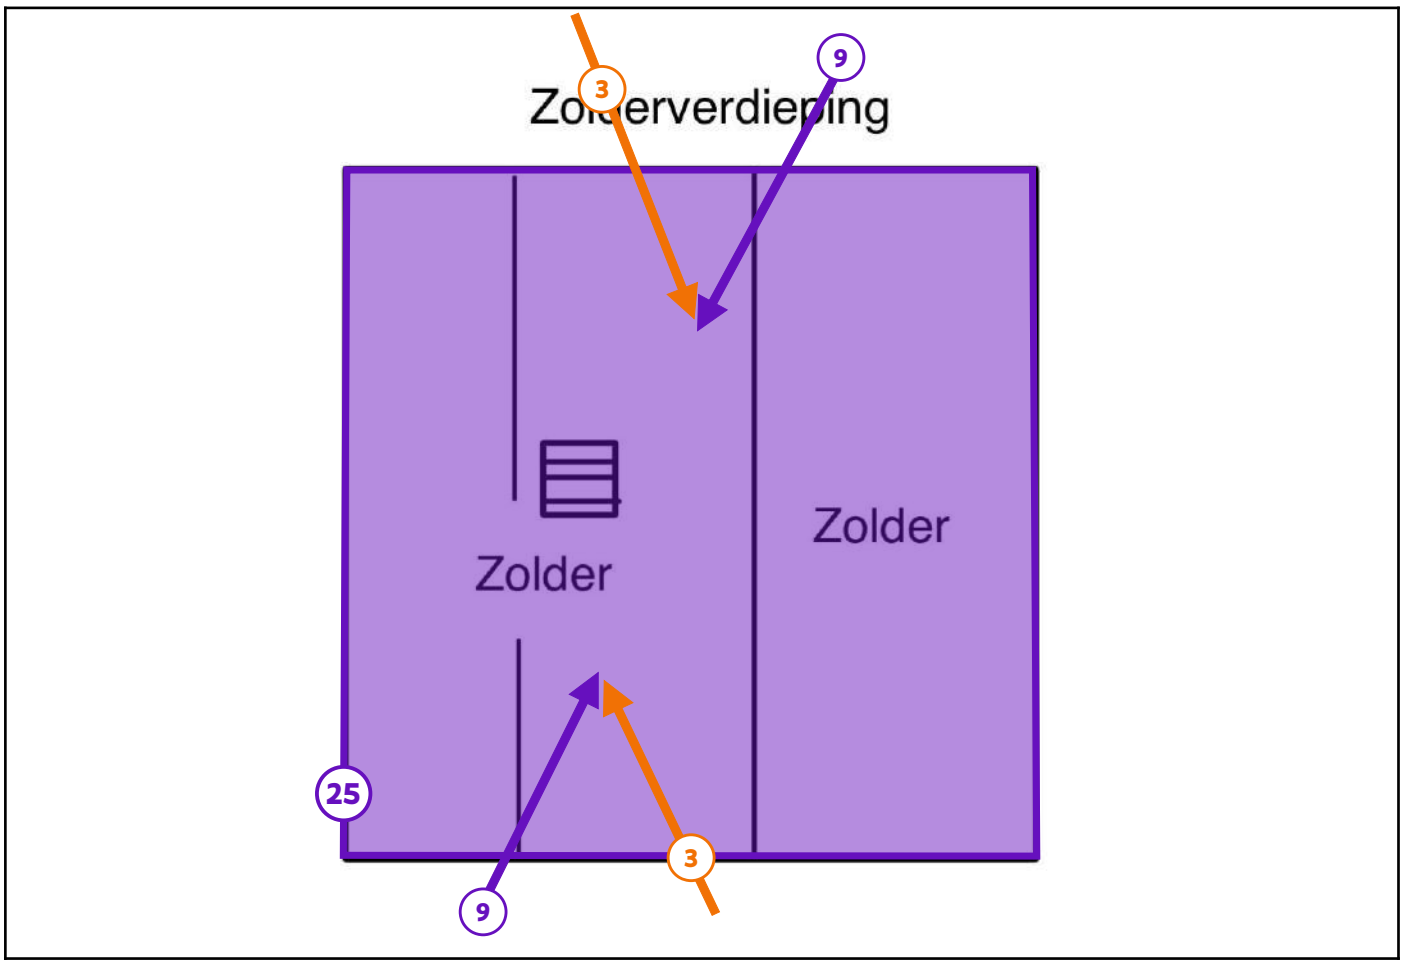
Plan 1.8: Zolderverdieping

Beschrijving	Type	Actie
3. Schouwhoed in een 'open systeem'	Asbestmateriaal	Verwijderen
9. Binnenzijde en bovenzijde van de schouw	Beperking	-
25. Dakbedekking - niet verdacht	Overige ruimte of materiaal	-

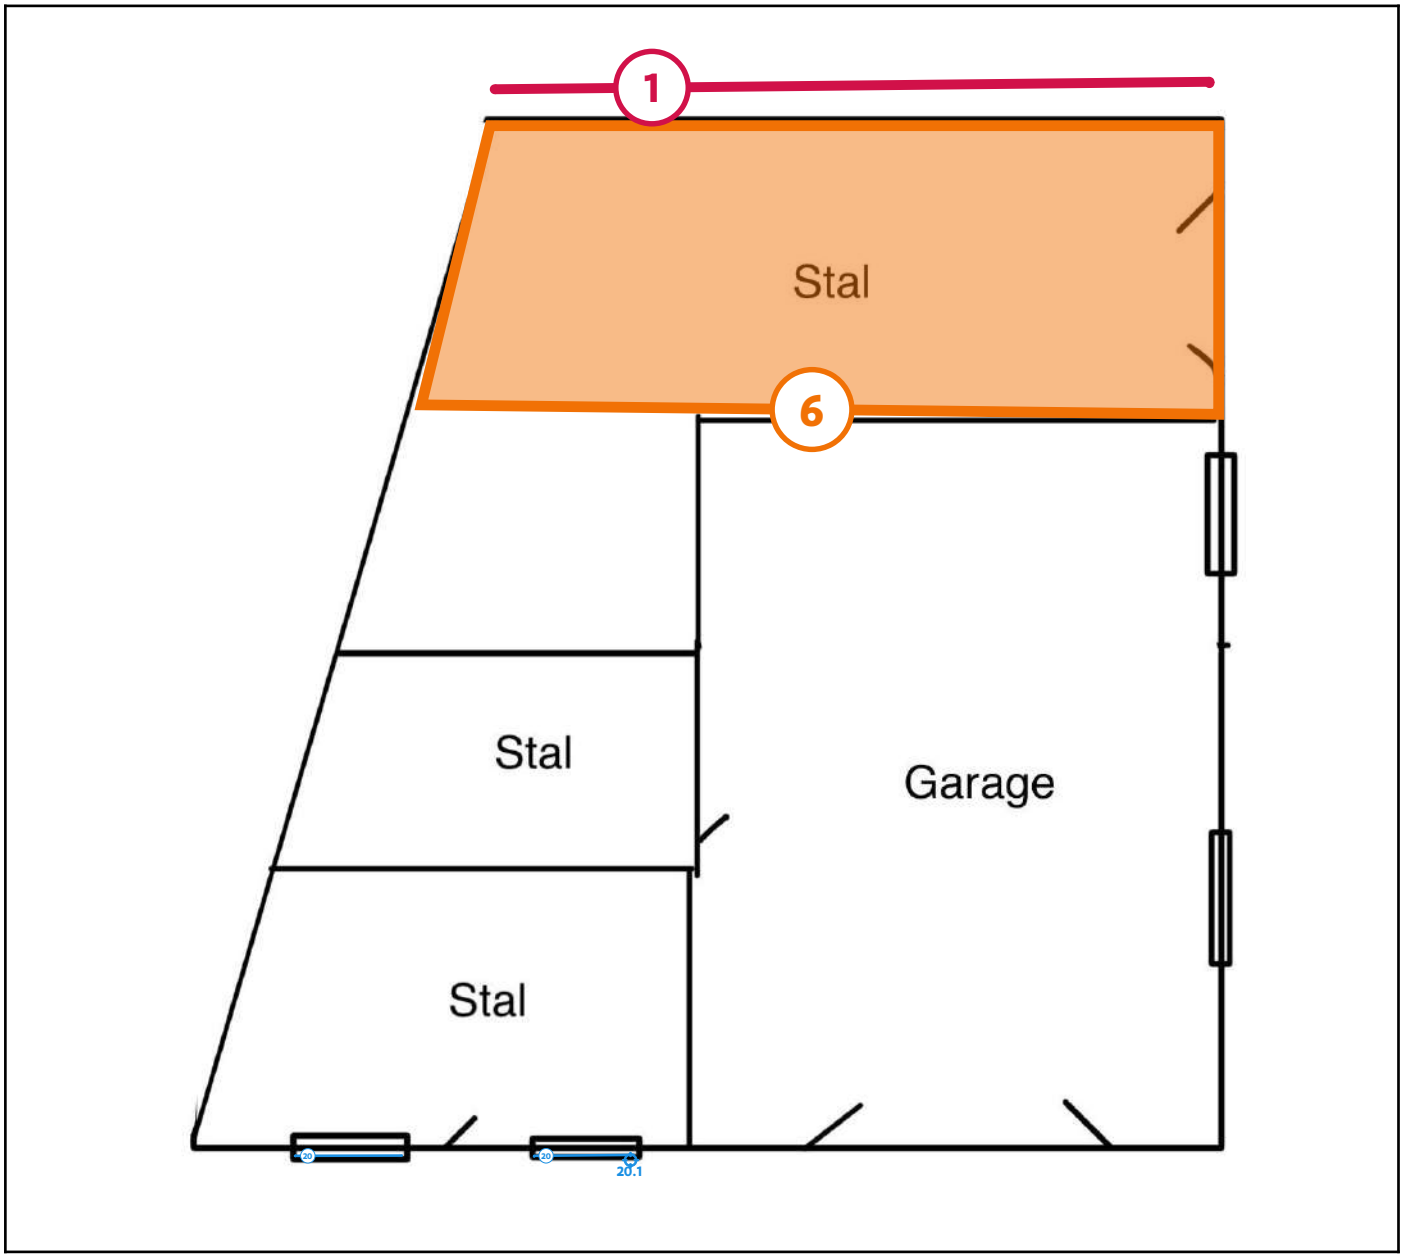
Plan 2.1: Gelijkvloers

Beschrijving	Type	Actie
1. Dakgoot - Contaminatie	Asbestmateriaal	Dringend verwijderen
6. dakbedekking garage met stallen - golfplaten	Asbestmateriaal	Verwijderen
20. Mastiek/kit tussen glas en profiel - buiten	Geen asbest	-
20.1 Code: M04	Mengmonster	-

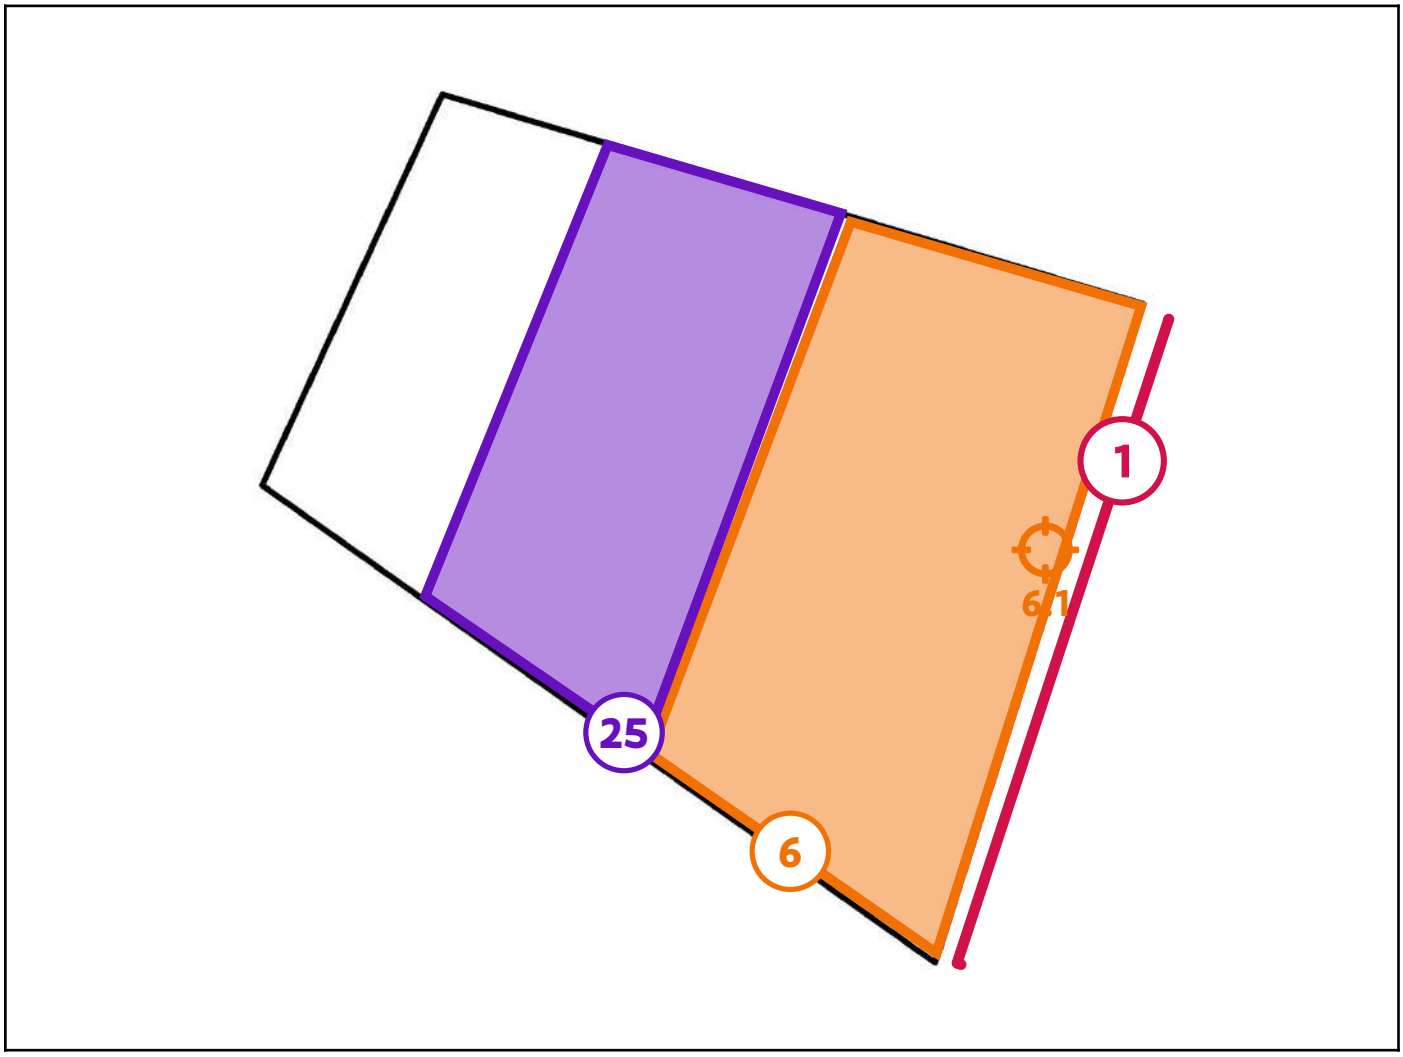
Plan 2.3: Zolderverdieping

Beschrijving	Type	Actie
1. Dakgoot - Contaminatie	Asbestmateriaal	Dringend verwijderen
6. dakbedekking garage met stallen - golfplaten	Asbestmateriaal	Verwijderen
6.1 Code: M07	Puntmonster	-
25. Dakbedekking - niet verdacht	Overige ruimte of materiaal	-

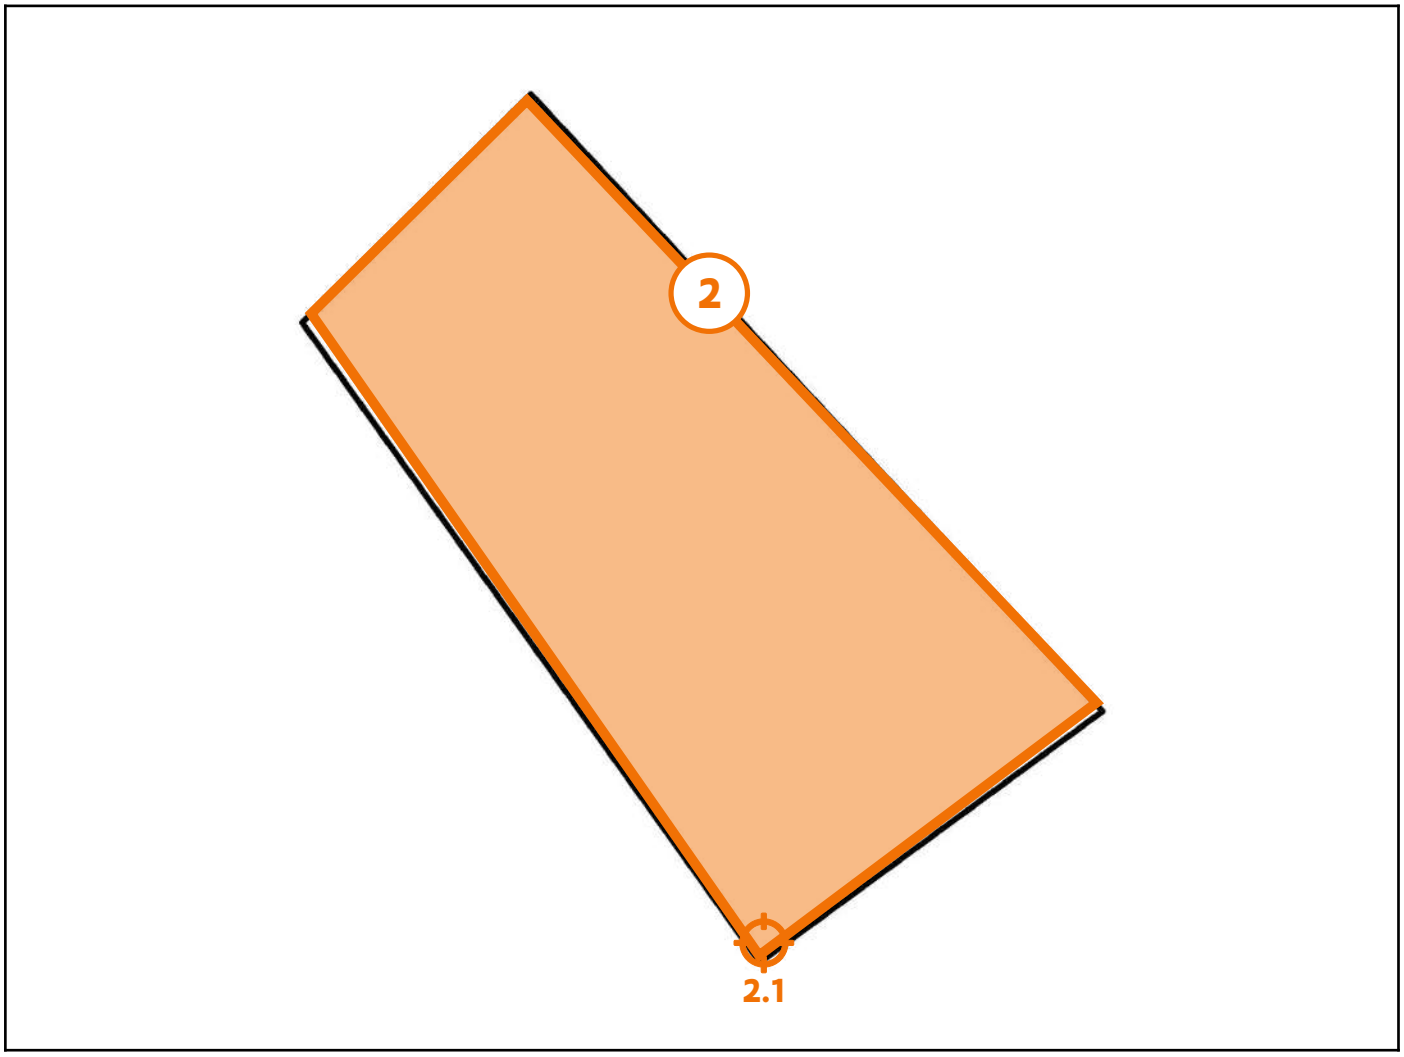
Plan 3.1: Hondenren plan

Beschrijving	Type	Actie
2. dakbedekking hondenren - golfplaten	Asbestmateriaal	Verwijderen
2.1 Code: M06	Puntmonster	-

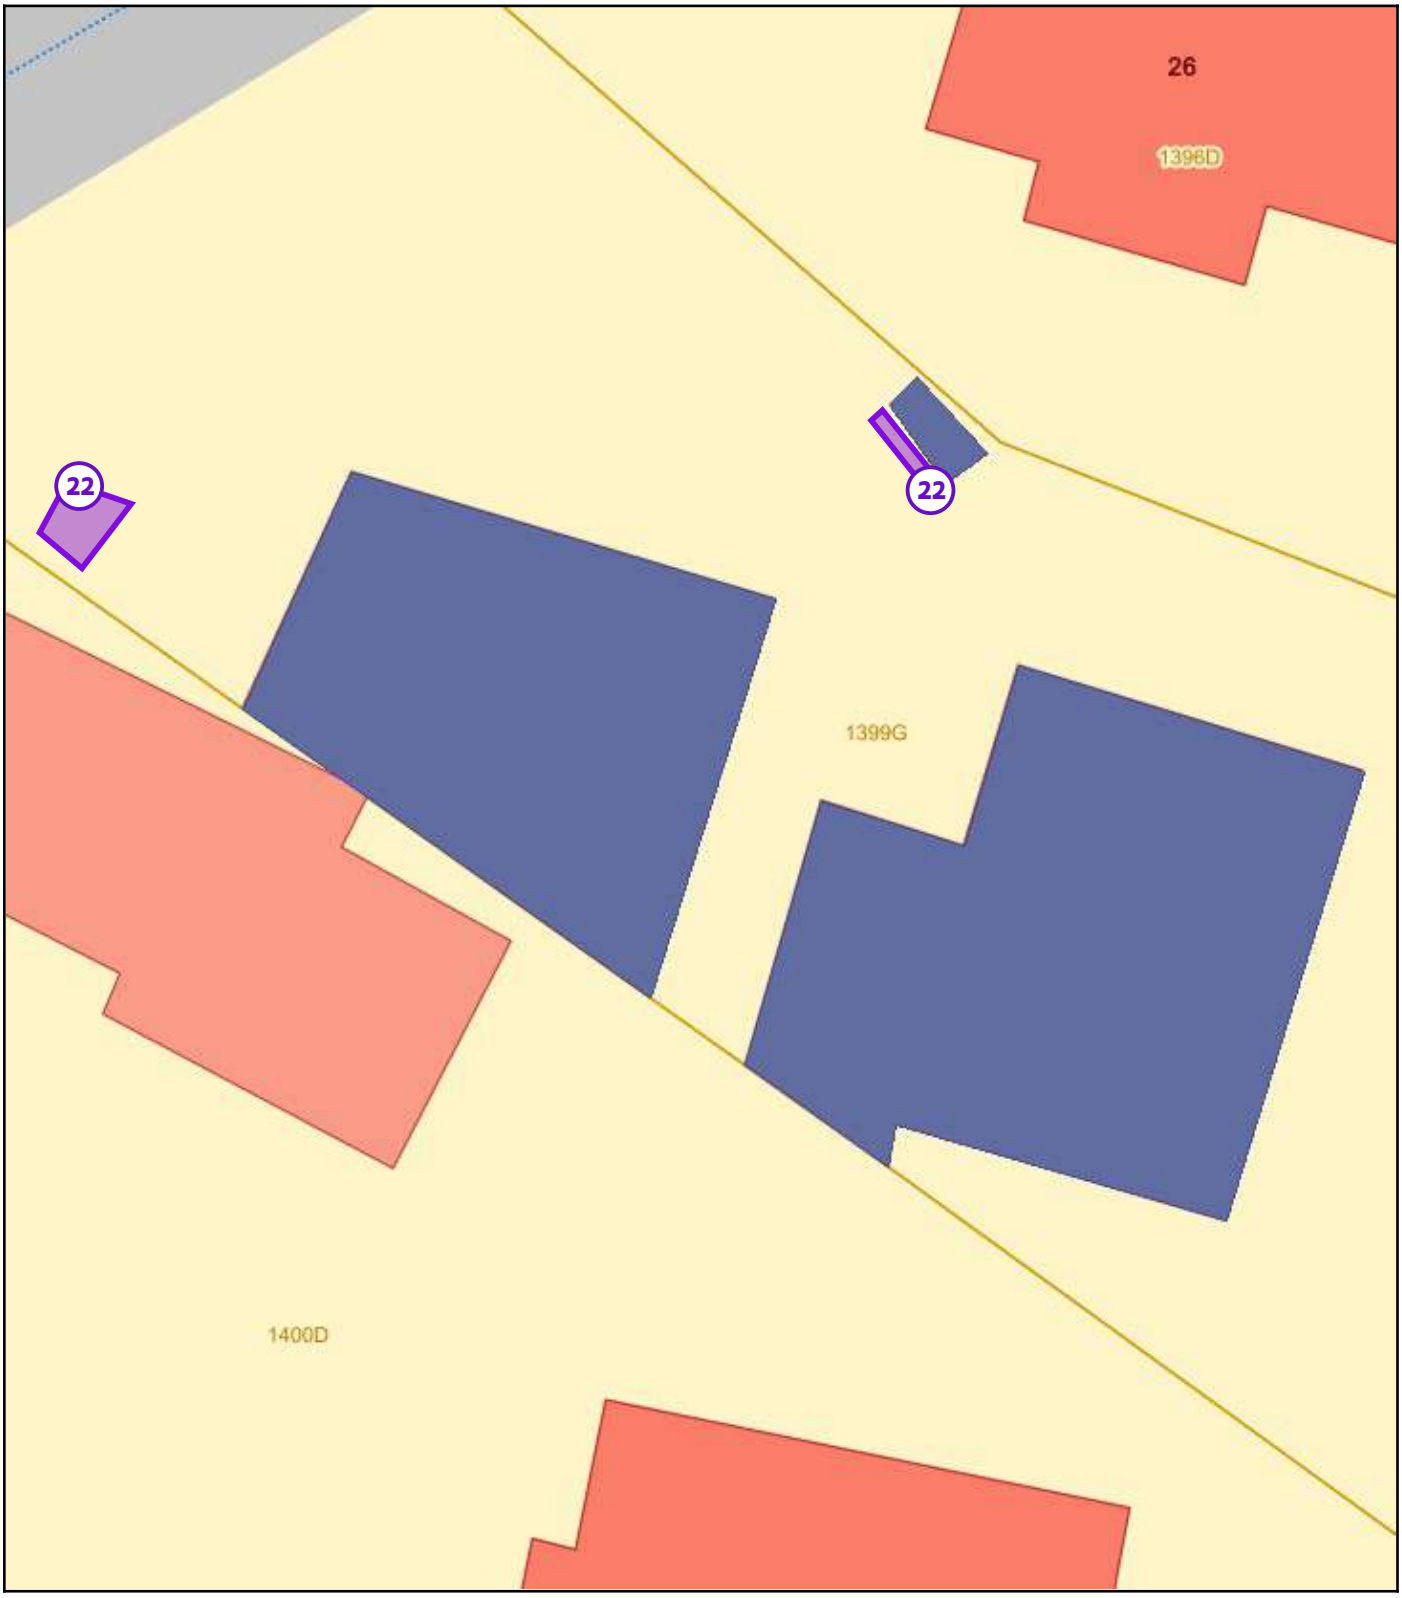
Plan 4.1: Afdruipzones/afvloeizones

22. Afdruipzone dakbedekking	Afdruipzone/afvloeizone	-

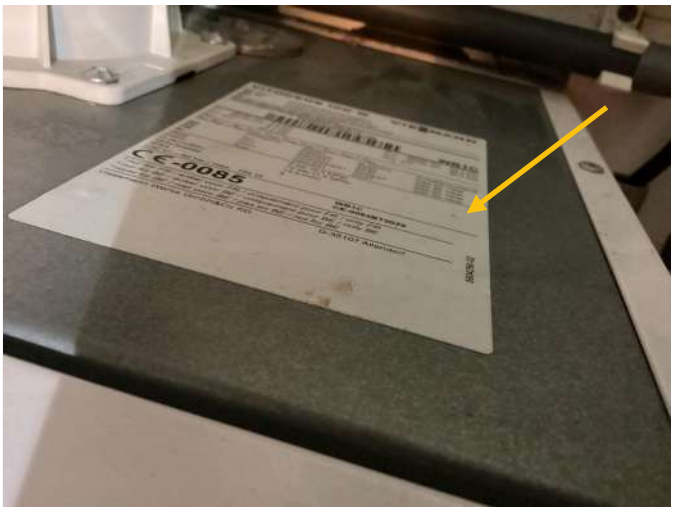
Beschrijving	Notitie	Terug te vinden op plannen
Fiche 23: Niet-asbestverdachte stookketel	De volgende materialen aan onderdelen van een centrale verwarming werden vastgesteld als niet-asbestverdacht, nl stookketel De stookketel heeft als bouwjaar	Plan 1.1: Kelderverdieping
Fiche 24: Afkitting ramen siliconen	De afkitting van de ramen bestaat uit siliconen. Dit is niet asbestverdacht. Het betreft de afkitting tussen ramen en profielen en tussen profielen en muren	Plan 1.2: Gelijkvloers Plan 1.5: 1 ste verdieping
Fiche 25: Dakbedekking - niet verdacht	Zadeldak bestaande uit terracotta pannen Veranda dak pcb platen	Plan 1.3: Gelijkvloers Plan 1.8: Zolderverdieping Plan 2.3: Zolderverdieping

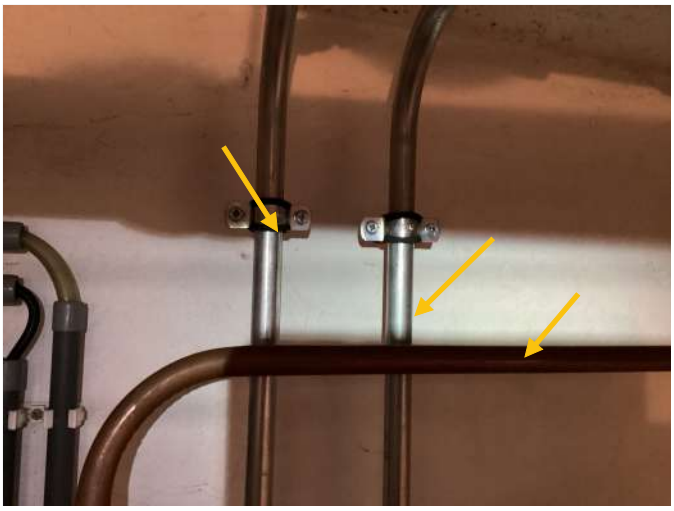
Beschrijving	Notitie	Terug te vinden op plannen
Fiche 26: Liftinfrastructuur - niet aanwezig	-	-
Fiche 27: Leidingisolatie - niet aanwezig	Geen leidingisolatie aanwezig.	Plan 1.1: Kelderverdieping
Fiche 28: Onderdak-niet aanwezig	Op moment van inventarisatie werd vastgesteld dat er geen onderdak aanwezig is	Plan 1.9: Zolderverdieping Plan 2.2: Gelijkvloers Plan 2.4: Zolderverdieping Plan 3.2: Hondenren plan
