Asbestinventarisattest

Vossenbergstraat 19, 3582 Beringen

Attestnummer : **20261008-000049.000**
Uitgegeven op : **08.10.2026**
Geldig tot : **08.10.2036**

Asbestveilig (maar niet asbestvrij)

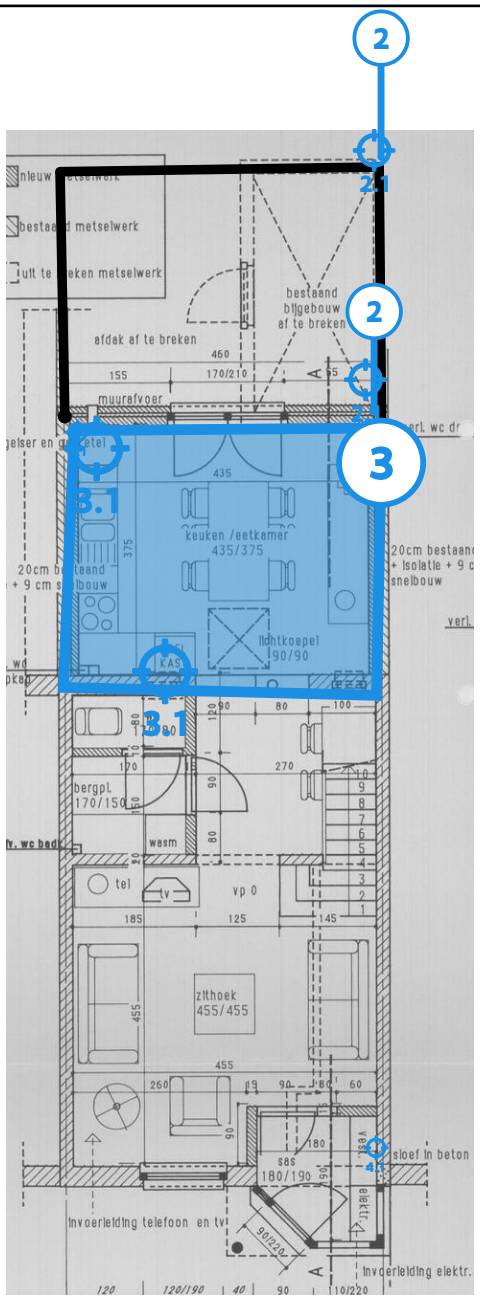
Plan 1.1: Gelijkvloers bron

Pleisterwerk verspreid aanwezig

Beschrijving	Type	Actie
2. Cementering/crepi achterbouw	Geen asbest	-
2.1 Code: 20241018-14/003	Mengmonster	-

3. Pleisterwerk plafond keuken	Geen asbest	-
3.1 Code: 20241018-14/002	Mengmonster	-
4. Pleisterwerk muren	Geen asbest	-
4.1 Code: 20241018-14/001	Mengmonster	-

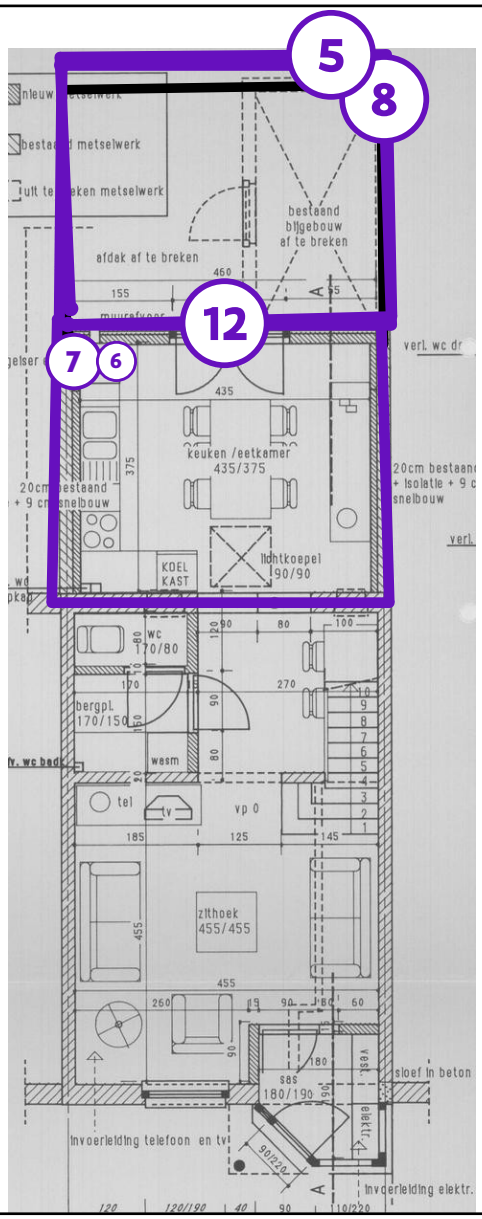
Plan 1.2: Gelijkvloers advies

Beschrijving	Type	Actie
5. Onderdak plat dak achterbouw	Overige ruimte of materiaal	-
6. Materialen aan de stookketel	Overige ruimte of materiaal	-
7. Rookgaskanalen	Overige ruimte of materiaal	-
8. Dakbedekking achterbouw	Overige ruimte of materiaal	-
12. Onderdak plat dak keuken	Overige ruimte of materiaal	-

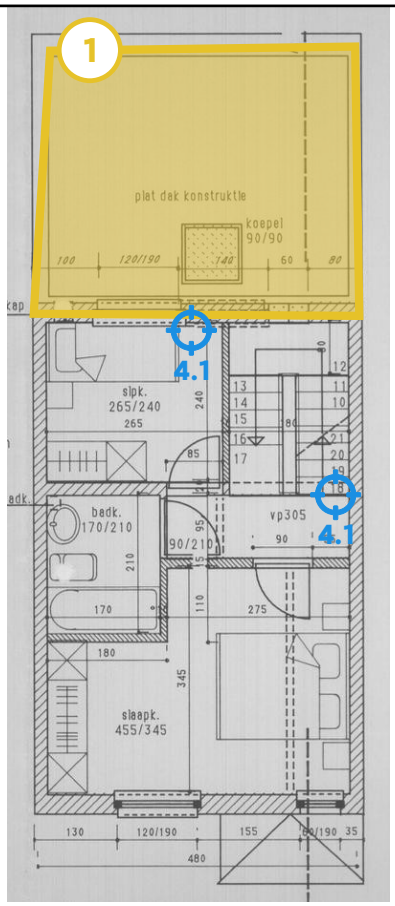
Plan 1.3: Verdieping 1

Beschrijving	Type	Actie
1. Roofing keuken	Asbestmateriaal	Zorgvuldig beheren
4. Pleisterwerk muren	Geen asbest	-
4.1 Code: 20241018-14/001	Mengmonster	-

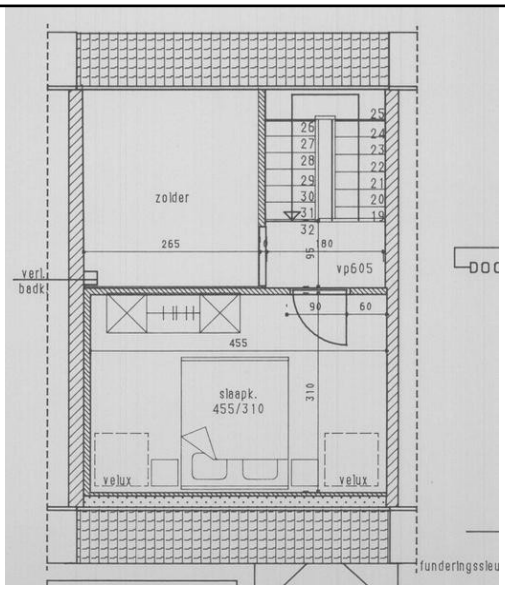
Plan 1.4: Zolder

Pleisterwerk muren verspreid aanwezig

Beschrijving	Type	Actie
4. Pleisterwerk muren	Geen asbest	-

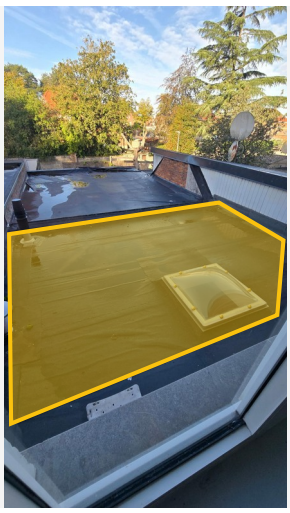
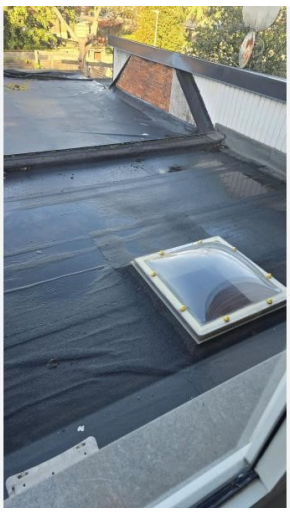
Fiche 1: Roofing keuken

Asbestmateriaal

Het asbestmateriaal valt onder de mijlpaal van 2040.

Eindbeoordeling materiaalrisico	Laag materiaalrisico en/of verlaagde kans op vezelvrijgave

Gebondenheid	Categorie 1: hechtgebonden in oorsprong
Asbestsoort (vezeltype)	Alleen chrysotiel aanwezig
Asbestconcentratie	Laag (< 50%)
Afschermingsgraad van het gehele materiaal	Geheel of deels vrij aan de buitenlucht, maar geen contact met binnenlucht
Toestand van het materiaal	Licht beschadigd, licht verweerd. Intacte calciumsilicaatplaat of materiaal met categorie 3-gebondenheid

Beschrijving	Roofing keuken
Omgeving	Binnen
Primaire drager	Plat dak
Asbestmateriaal	Dak- en gevelbekleding - Roofing
Bindmiddel van asbestmateriaal	Bitumen (roofing, teer, asfalt)
Gebondenheid op basis van bindmiddel	Hecht
Hoeveelheid (oppervlakte - aantal)	• 16,00 m^2 - 1 stuk
Totale oppervlakte	16,00 m^2
Eenvoudig bereikbaar	Ja
Bevestigingswijze	• Verlijmd, ingegoten, versmeerd
Identificatiemethode	De asbestdeskundige beoordeelt het materiaal als asbestverdacht en dus asbesthoudend, en dit zonder monstername. Motivatie: De monstername brengt andere schade aan dan schade die inherent is aan de monstername.
Destructieve handeling voor identificatie	Nee
Opmerking	Als kan aangetoond worden (factuur) dat de roofing na 2001 geplaatst werd dan kan deze als niet asbesthoudend beschouwd worden. Opgelet voor eventuele onderliggende oudere lagen.

- Zorg voor een veilig beheer. Vermijd het beschadigen van het asbestmateriaal. Controleer de toestand jaarlijks op wijzigingen.
- Voer bijkomende staalname(s) uit.
