Asbestinventarisattest

Pliniuswal 1/2, 3700 Tongeren-Borgloon

Attestnummer : **20260429-000208.000**
Uitgegeven op : **29.04.2026**
Geldig tot : **29.04.2036**

Asbestveilig (maar niet asbestvrij)

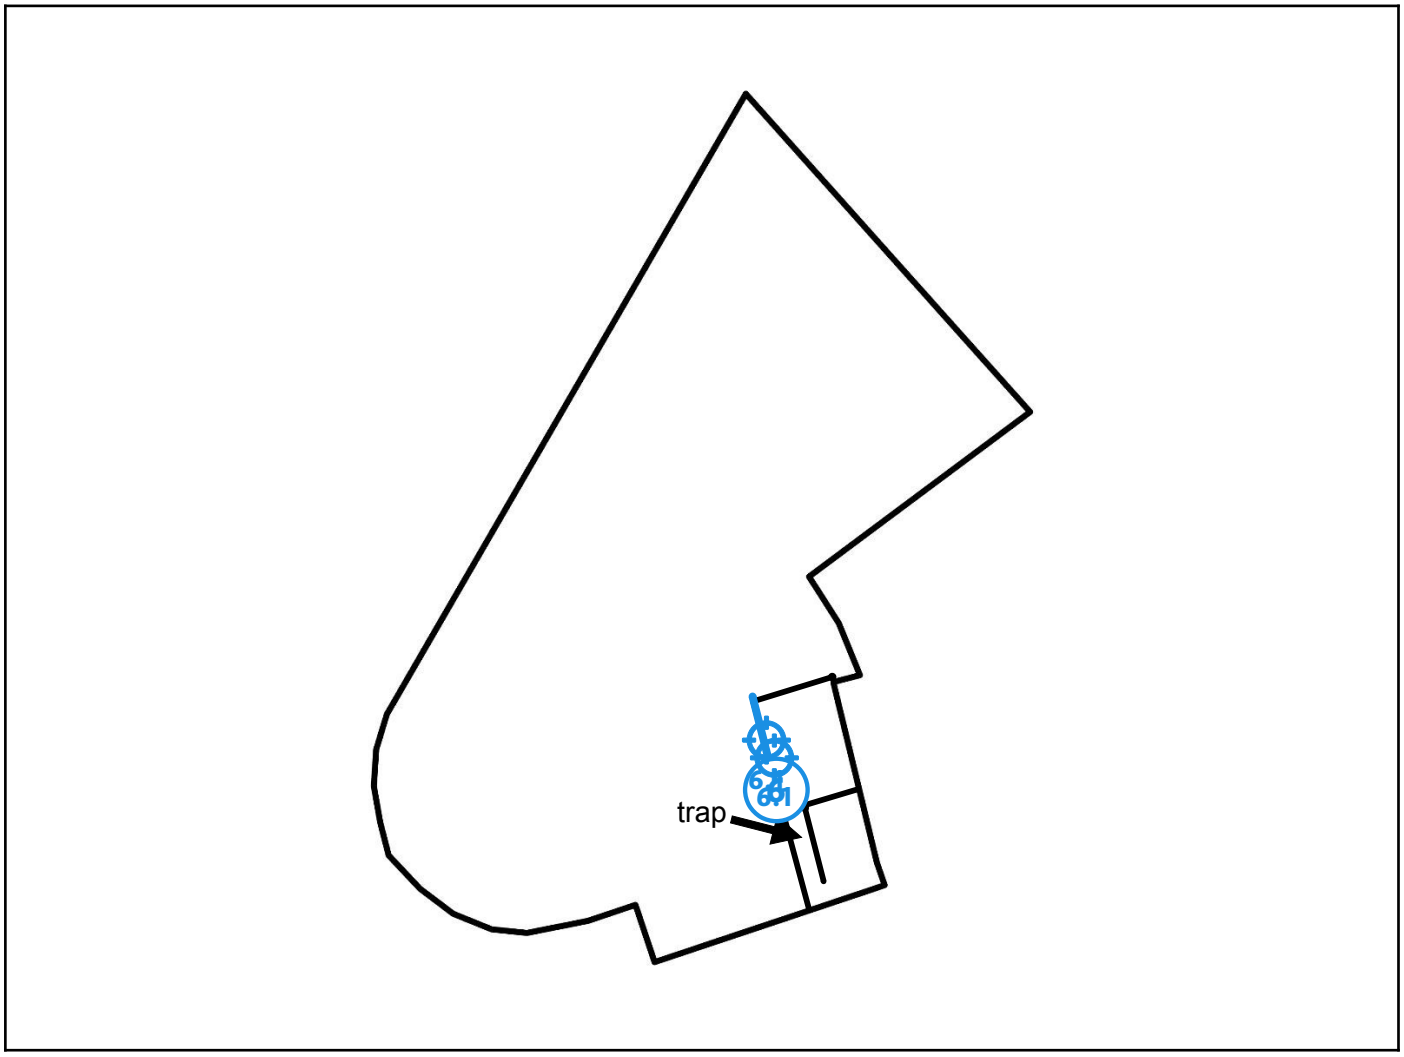
Plan 1.1: kelderplan

1. remschoen lift	Asbestmateriaal	Zorgvuldig beheren
2. schacht niet toegankelijk	Beperking	-
5. venstertabletten, verspreid staalname	Geen asbest	-
5.1 Code: staal 12- gelijkvloers	Puntmonster	-
7. plafondpleister verspreide staalname	Geen asbest	-
7.2 Code: staal 4- verdieping 1	Mengmonster	-
8. muurpleister verspreide staalname	Geen asbest	-
8.3 Code: staal 3- eerste verdieping	Mengmonster	-
9. pleisterwerk traphallen	Geen asbest	-
9.1 Code: staal 7-traphal 1	Mengmonster	-
9.2 Code: staal 8-traphal 2	Mengmonster	-

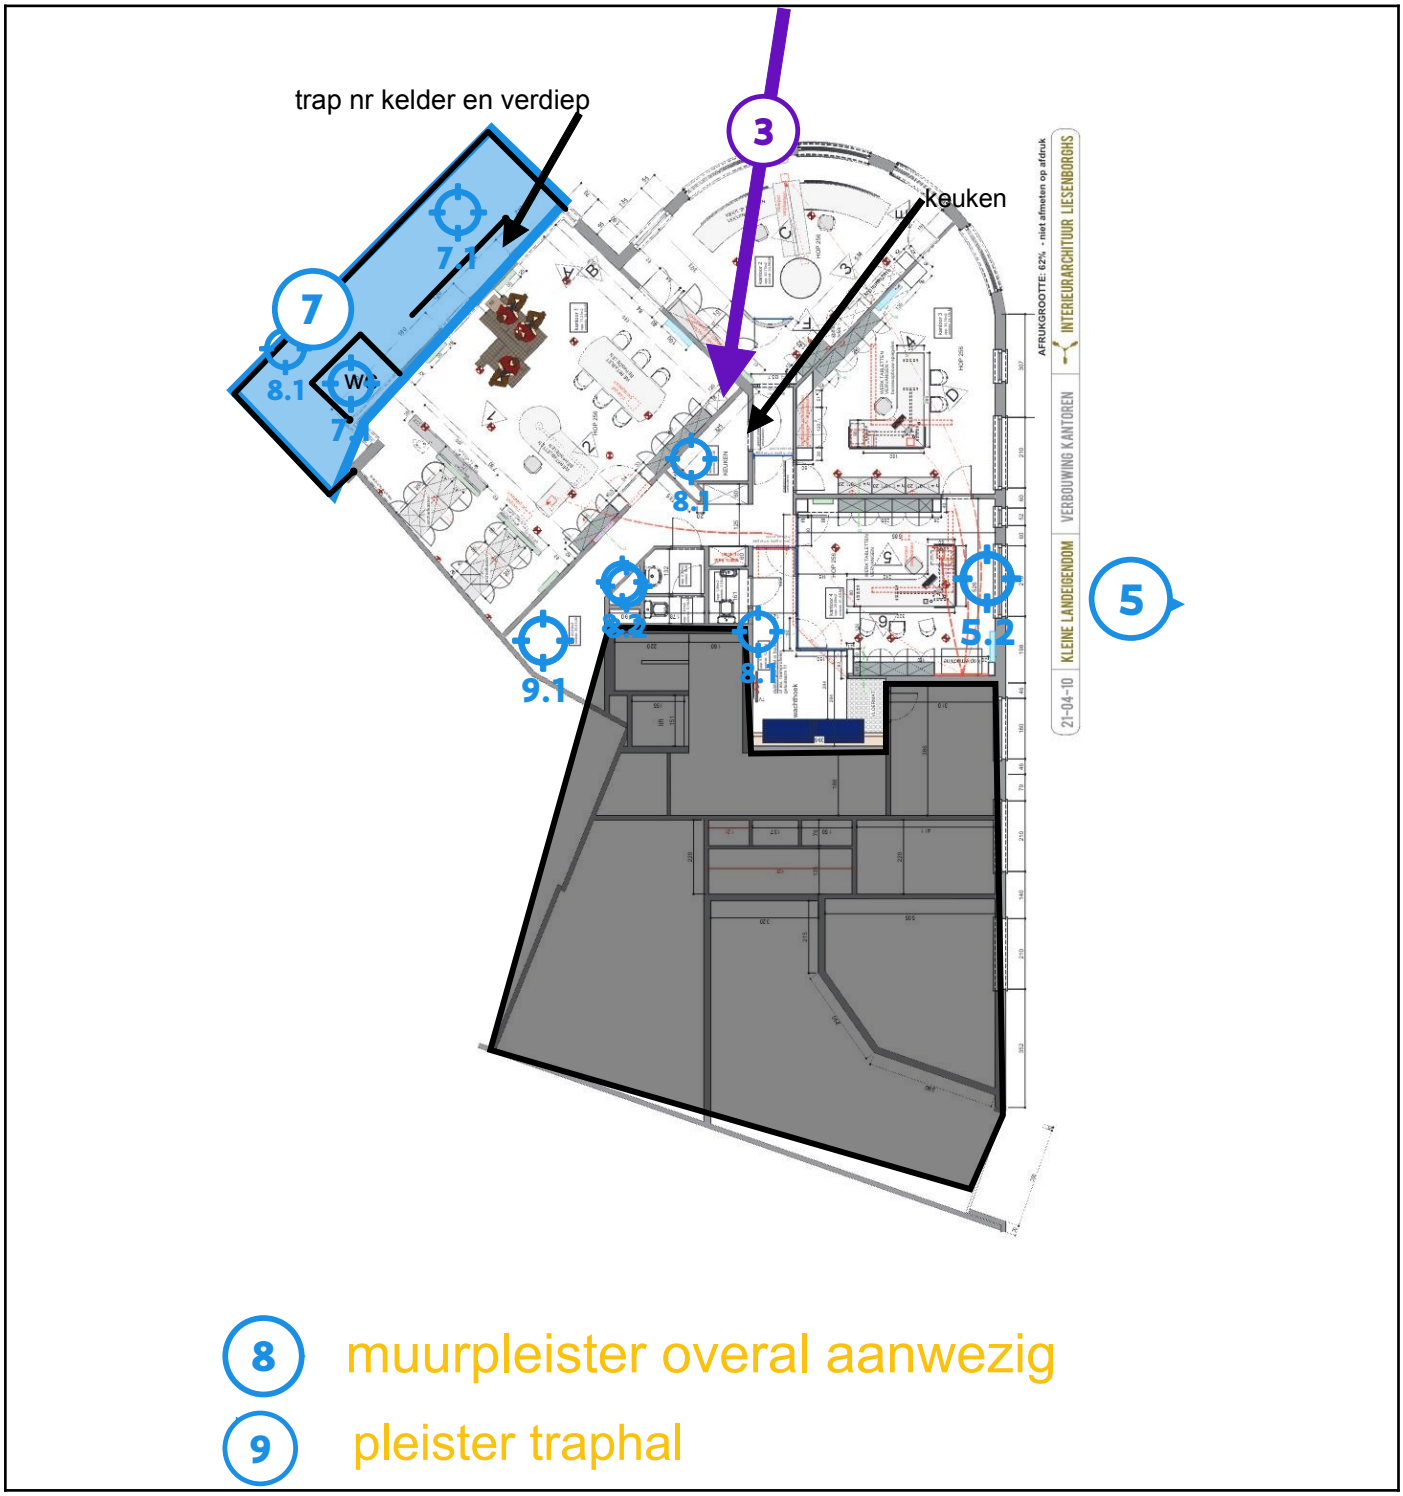
Plan 1.2: gelijkvloers

Beschrijving	Type	Actie
3. liftschacht niet toegankelijk	Beperking	-
5. venstertabletten, verspreid staalname	Geen asbest	-

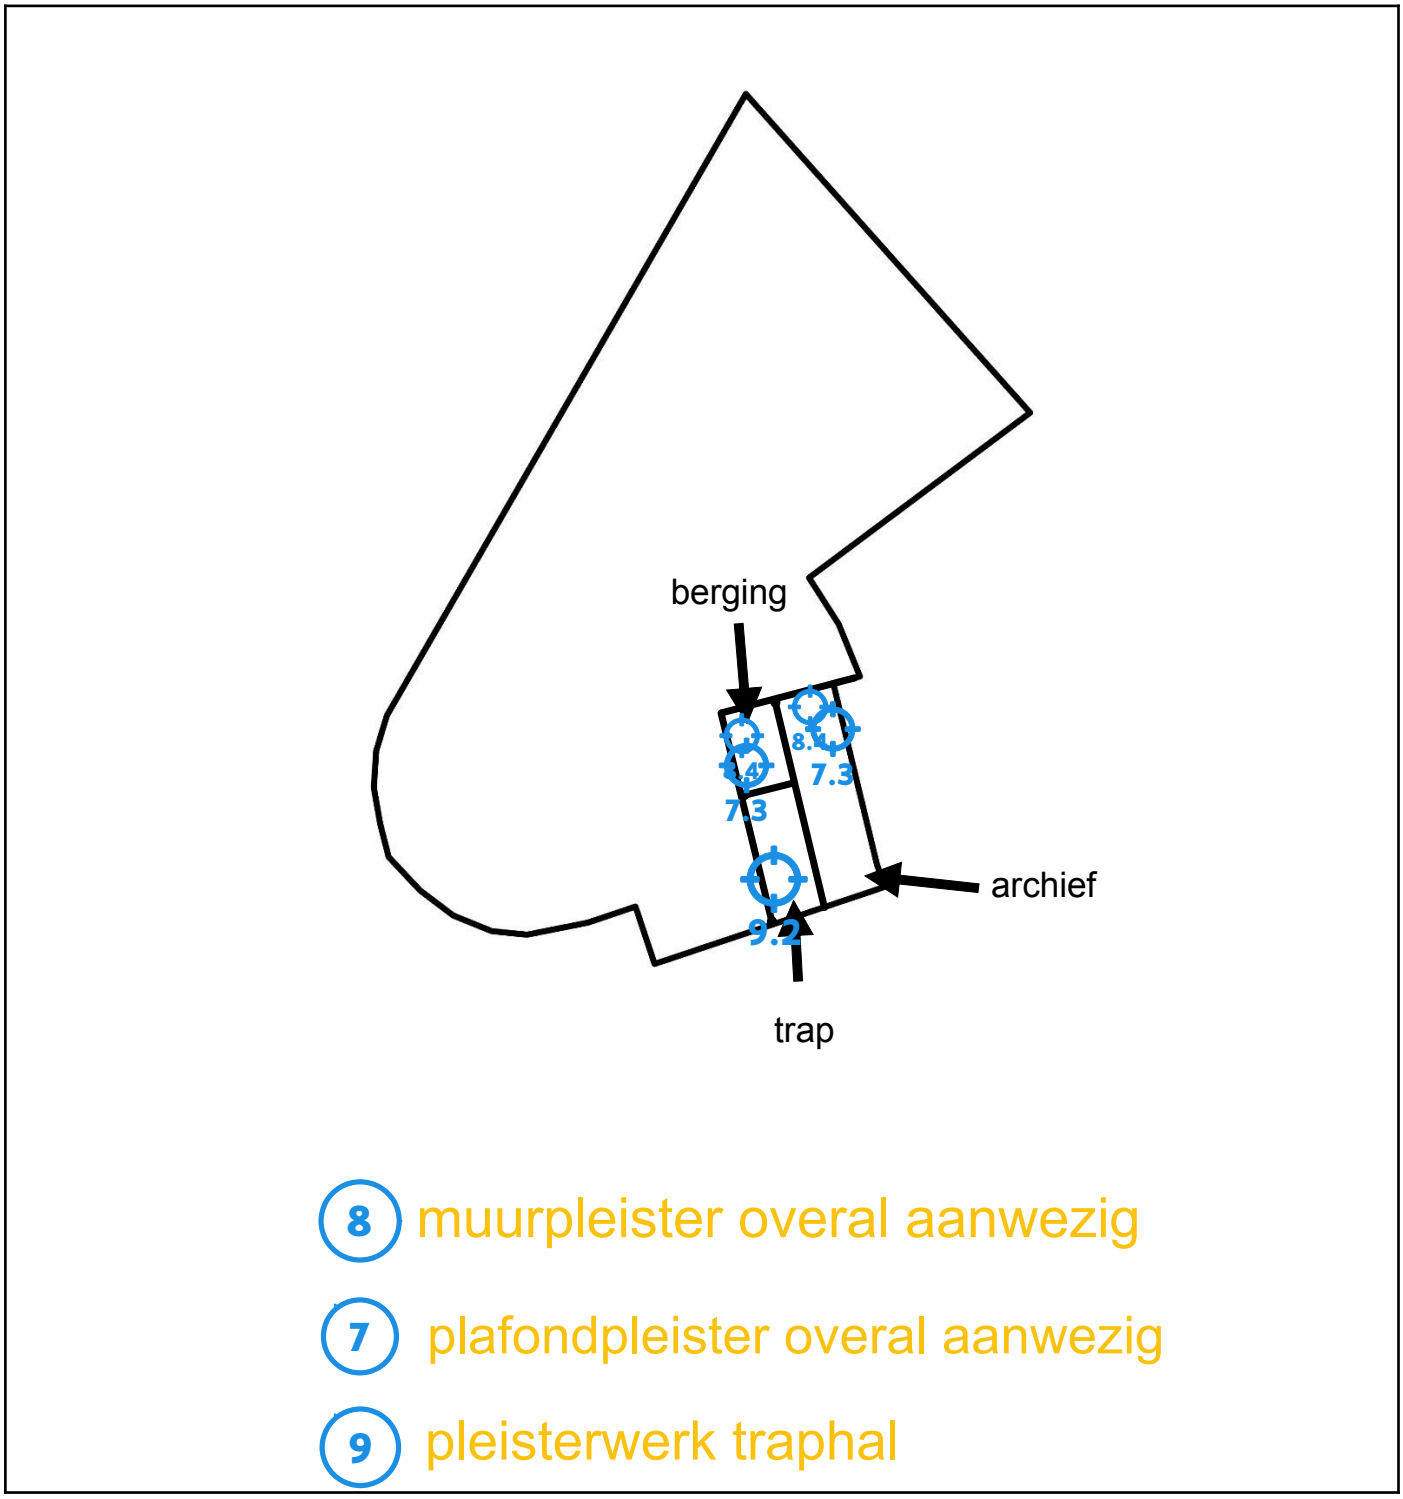
Plan 1.4: tweede verdieping

Beschrijving	Type	Actie
7. plafondpleister verspreide staalname	Geen asbest	-

7.3 Code: staal 6- verdieping 2	Mengmonster	-
8. muurpleister verspreide staalname	Geen asbest	-
8.4 Code: staal 5- tweede verdieping	Mengmonster	-
9. pleisterwerk traphallen	Geen asbest	-
9.2 Code: staal 8-traphal 2	Mengmonster	-

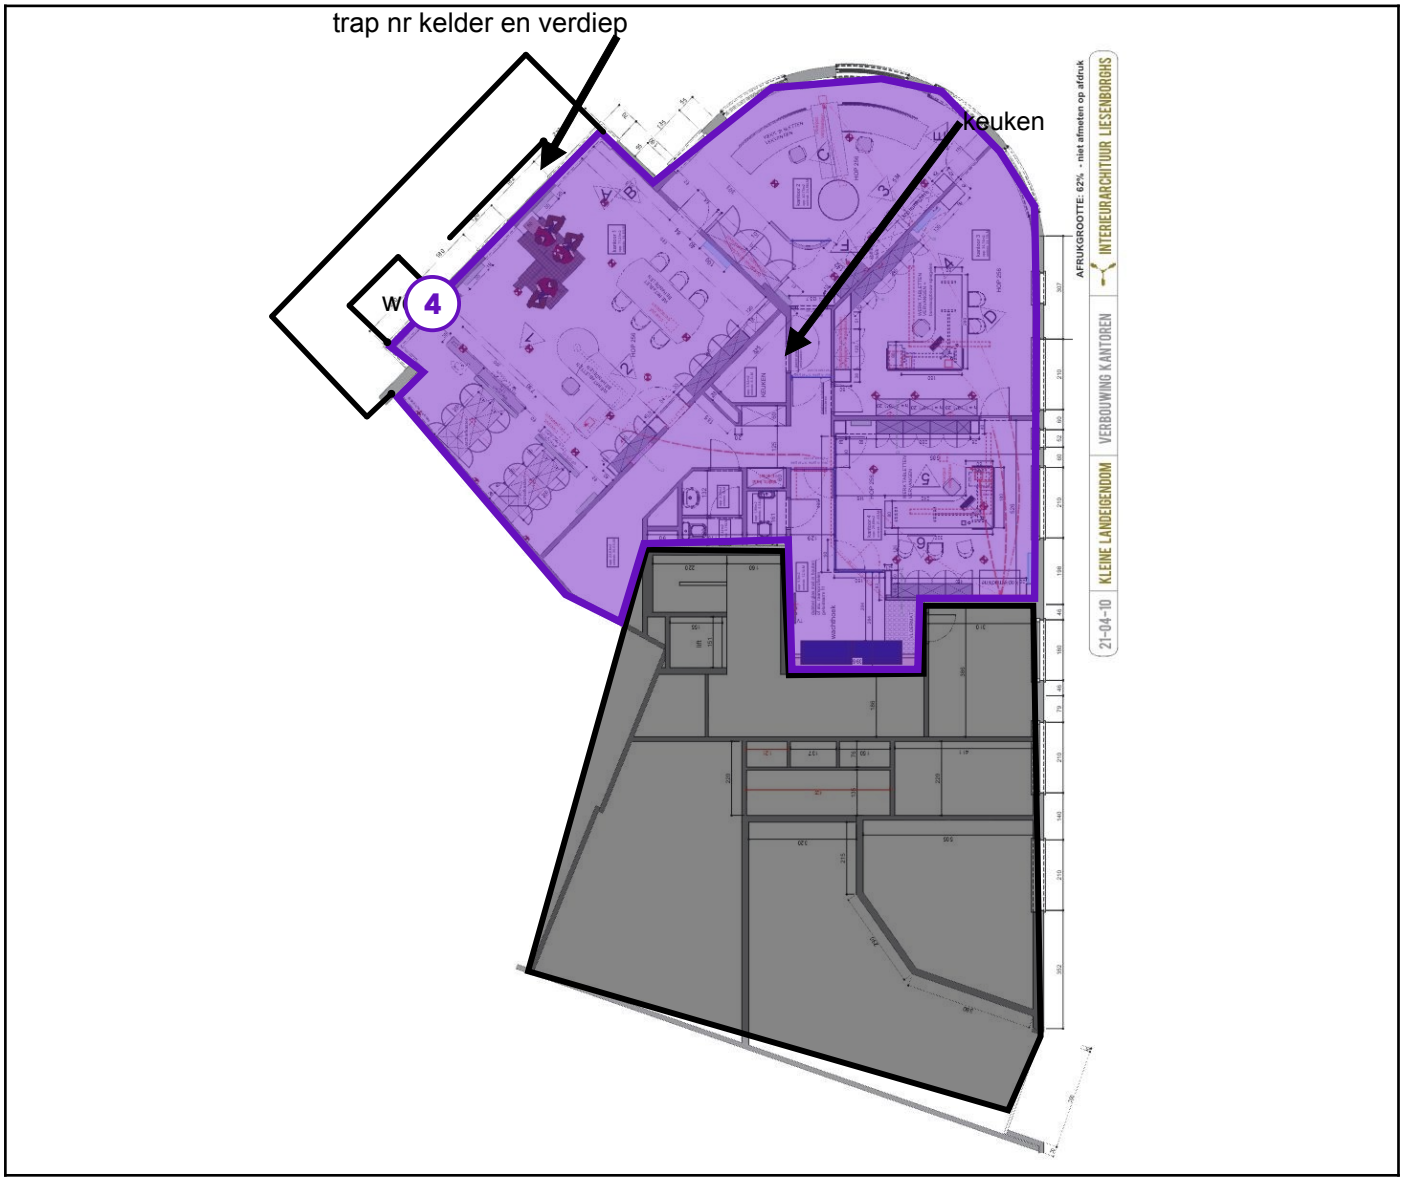
Plan 1.6: gelijkvloers

Beschrijving	Type	Actie
4. gipskarton plafond op gelijkvloerse en zolderverdieping	Advies	-

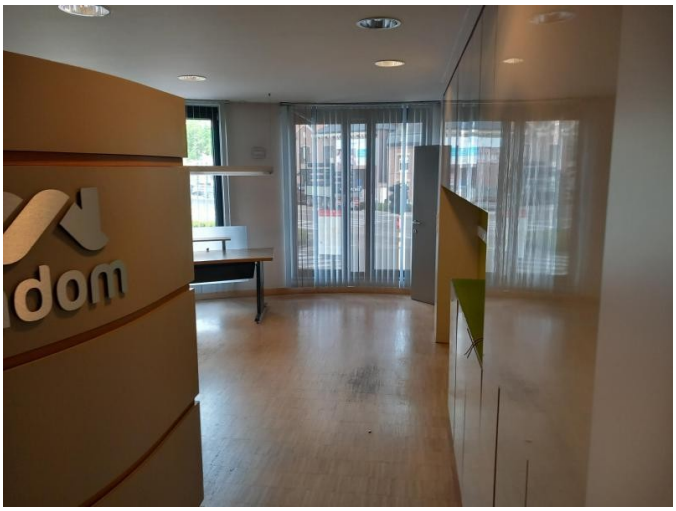
Fiche 4: gipskarton plafond op gelijkvloerse en zolderverdieping

”De zichtbare materialen, zoals vaste plafonds in gyproc of lamellenplafonds, zijn niet asbestverdacht.

Ons advies richt zich echter vooral op de materialen die achter deze vaste plafonds bevinden. Deze zijn niet zichtbaar en daardoor ook niet rechtstreeks te inspecteren.

De afwerkingsmaterialen die achter vaste plafonds schuilgaan, zijn vaak onbekend. Dit vormt een belangrijk aandachtspunt bij ontmantelings- of renovatiewerken. Denk hierbij aan pleisterlagen, wandpanelen, plaatmateriaal, isolatie of andere afwerkingen die zich achter de zichtbare oppervlakken bevinden.

Omdat deze materialen verborgen zijn, is het moeilijk om vast te stellen of ze asbest of andere gevaarlijke stoffen bevatten. Daarom is het noodzakelijk om bij renovatie of ontmanteling zorgvuldig onderzoek te laten uitvoeren. Dit gebeurt door monsters te nemen van de verdachte materialen en deze in een erkend laboratorium te laten analyseren.

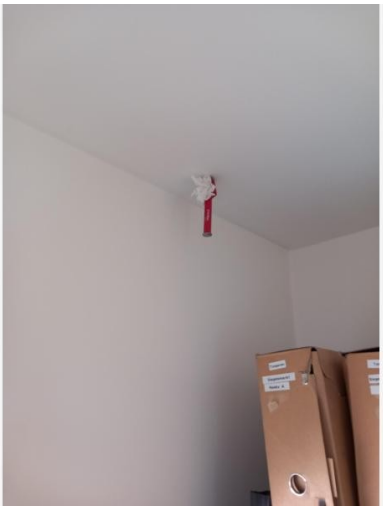
Fiche 7: plafondpleister verspreide staalname

Geen asbest

#	Type	Referentie	Resultaat
7.1	Mengmonster	staal 2- gelijkvloers	Geen asbest
7.2	Mengmonster	staal 4- verdieping 1	Geen asbest
7.3	Mengmonster	staal 6- verdieping 2	Geen asbest

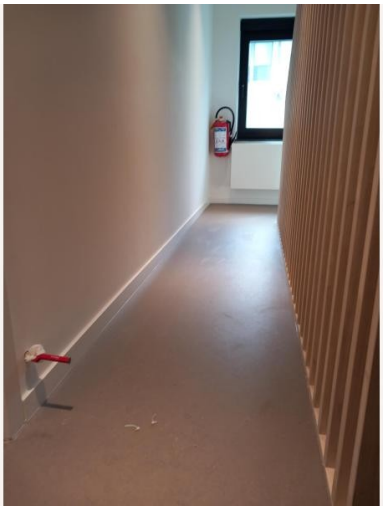
Fiche 9: pleisterwerk traphallen

Geen asbest

#	Type	Referentie	Resultaat
9.1	Mengmonster	staal 7-traphal 1	Geen asbest
9.2	Mengmonster	staal 8-traphal 2	Geen asbest

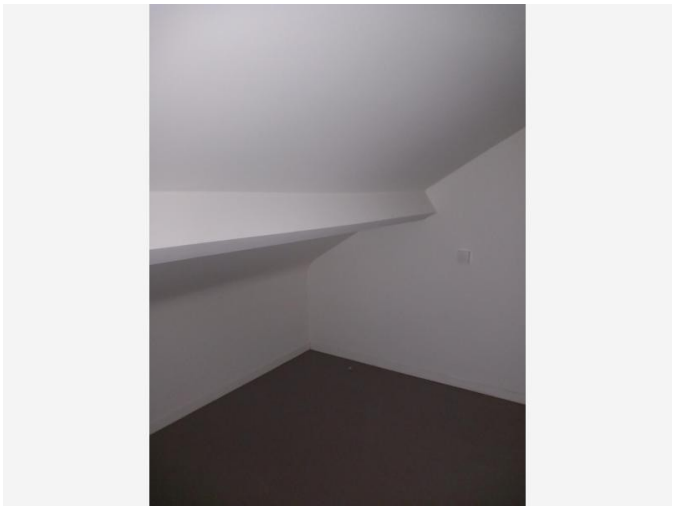
Beschrijving	Notitie	Terug te vinden op plannen
Fiche 12: dakbedekking in leien	de dakbedekking behoort tot de gemeenschappelijke delen	-
Fiche 13: onderdak niet zichtbaar	”Onderdakbeplating kon tijdens de inspectie niet worden waargenomen. Dit komt doordat de binnenzijde van het dak volledig fysiek is afgeschermd, waardoor visuele controle niet mogelijk was. Aan de buitenzijde kon de dakbedekking evenmin worden geopend of verwijderd, aangezien deze werd vastgemaakt door middel van lijm, schroeven of andere bevestigingsmiddelen. Het blijft echter een belangrijk aandachtspunt dat er mogelijk asbesthoudende onderdakplaten aanwezig zijn. De aanwezigheid daarvan kan enkel met zekerheid worden vastgesteld via aanvullend destructief onderzoek, wat buiten de reikwijdte van deze inspectie valt. Wij adviseren om steeds rekening te houden met de mogelijke aanwezigheid van asbestverdachte onderdakbeplatingen, zeker bij renovatie- of sloopwerken.”	-
