Asbestinventarisattest

Paalsteenstraat 33/1, 3500 Hasselt

Attestnummer : **20260905-000122.000**
Uitgegeven op : **05.09.2026**
Geldig tot : **05.09.2036**

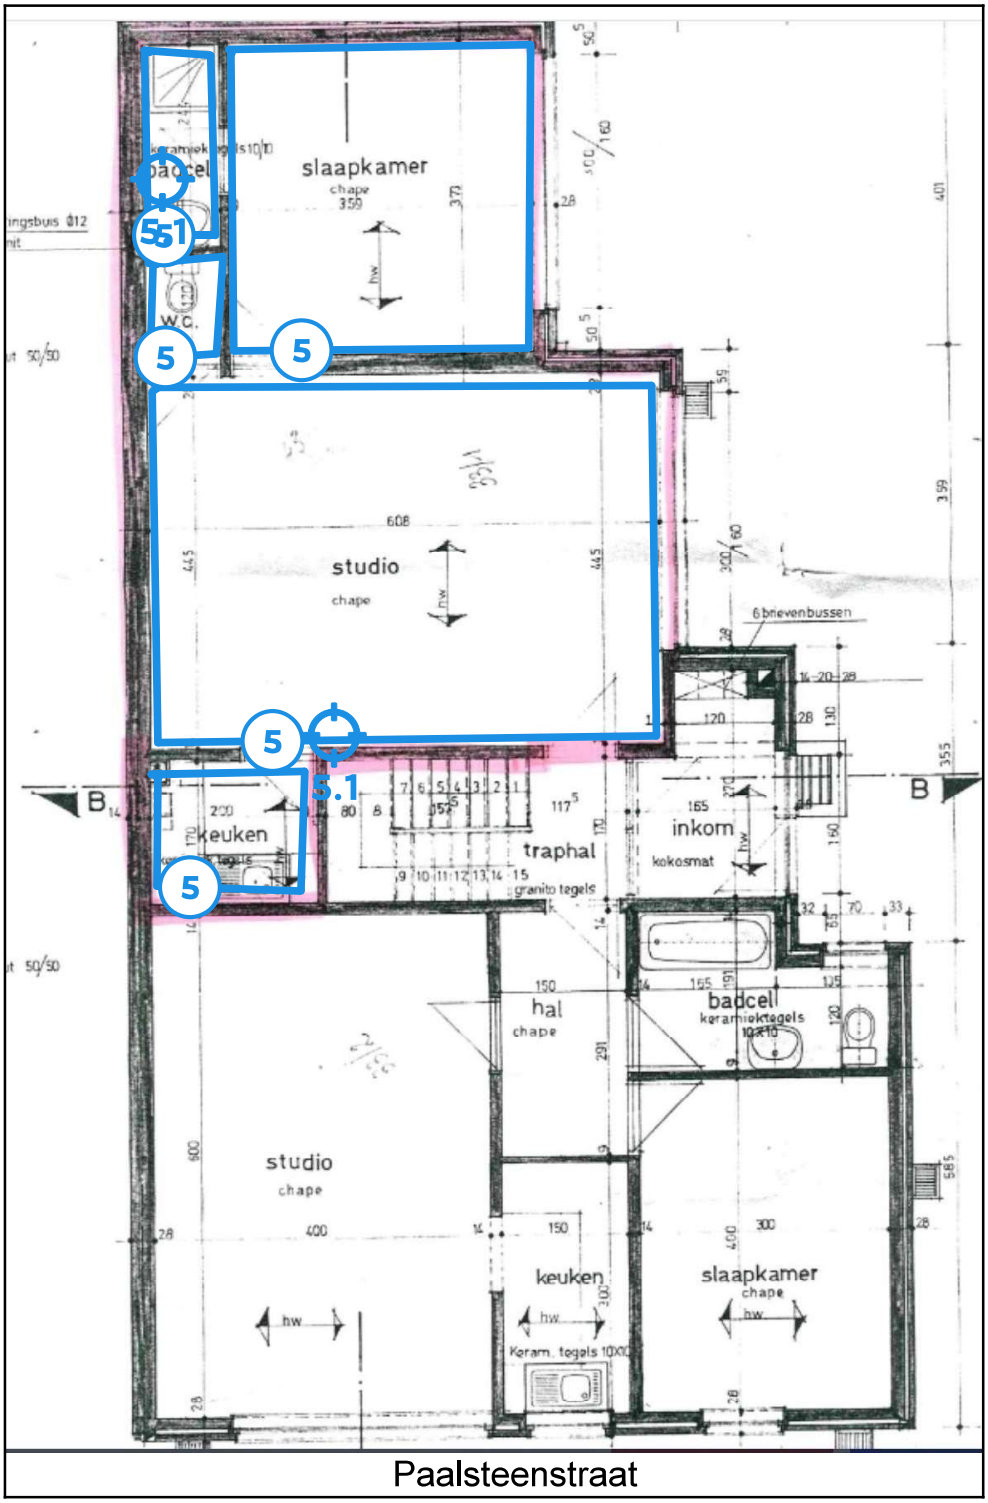
Plan 1.1: Appartement

5. Muurpleister	Geen asbest	-
5.1 Code: 1	Mengmonster	-

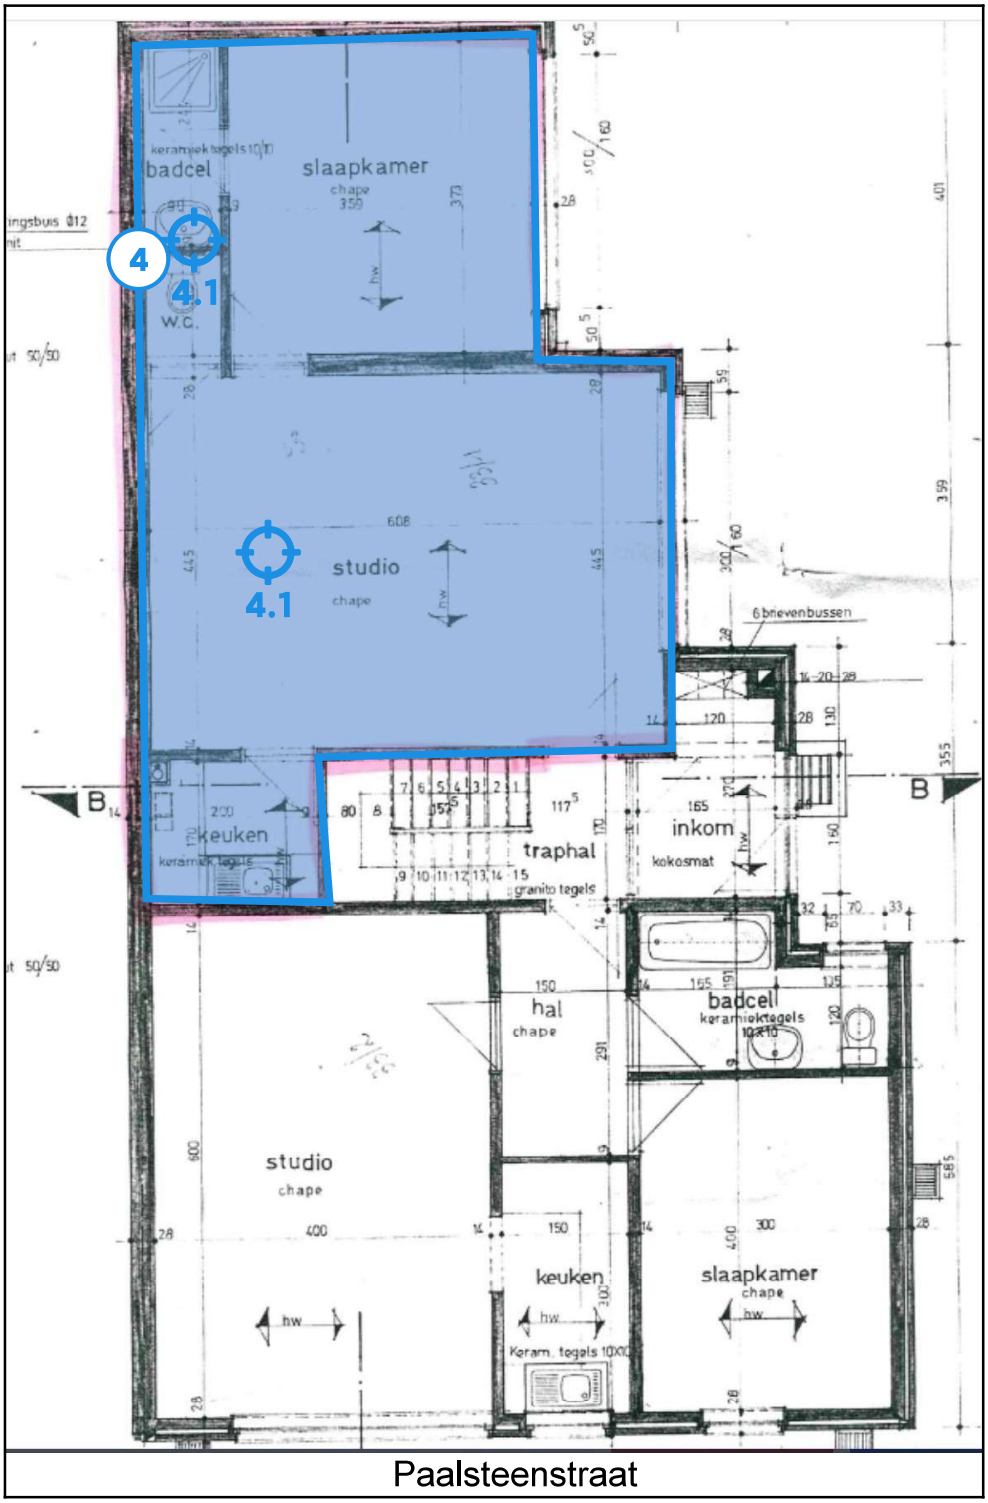
Plan 1.2: Appartement

4. Plafondpleister	Geen asbest	-
4.1 Code: 2	Mengmonster	-

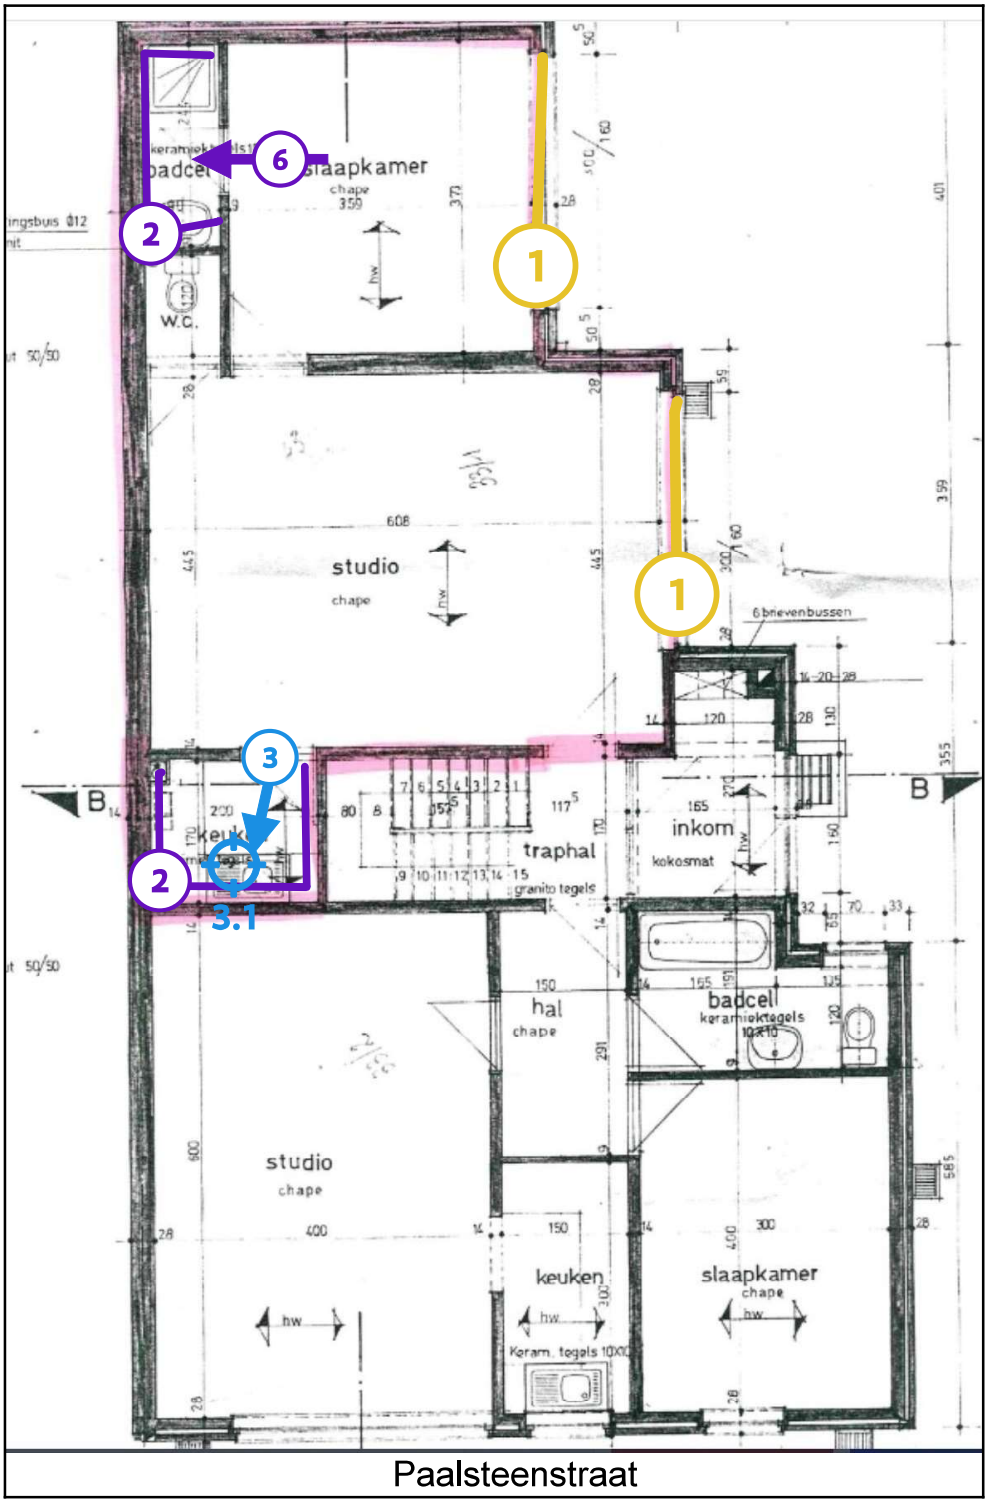
Plan 1.3: Appartement

1. Kit kozijn-glas (met staalname) aluminium raam	Asbestmateriaal	Zorgvuldig beheren
2. Tegellijm niet zichtbaar	Advies	-
3. Ontdreuningsplaat spoelbak (monstername)	Geen asbest	-
3.1 Code: 3	Puntmonster	-
6. Cv	Overige ruimte of materiaal	-

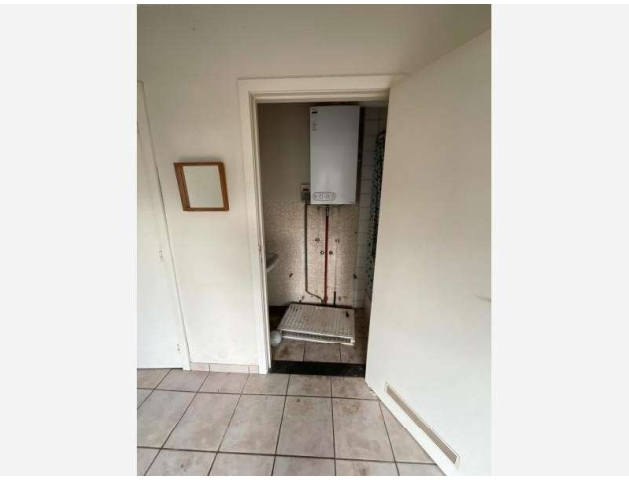
Beschrijving	Notitie	Terug te vinden op plannen
Fiche 6: Cv	De buitenkant van de ketel werd visueel gecontroleerd, er werden geen verdachte materialen aangetroffen. Laat de binnenkant controleren door een erkend technieker (asbest 8u opleiding)	Plan 1.3: Appartement
