Asbestinventarisattest

Paalsteenstraat 33/2, 3500 Hasselt

Attestnummer : **20260903-000398.000**
Uitgegeven op : **03.09.2026**
Geldig tot : **03.09.2036**

Asbestveilig (maar niet asbestvrij)

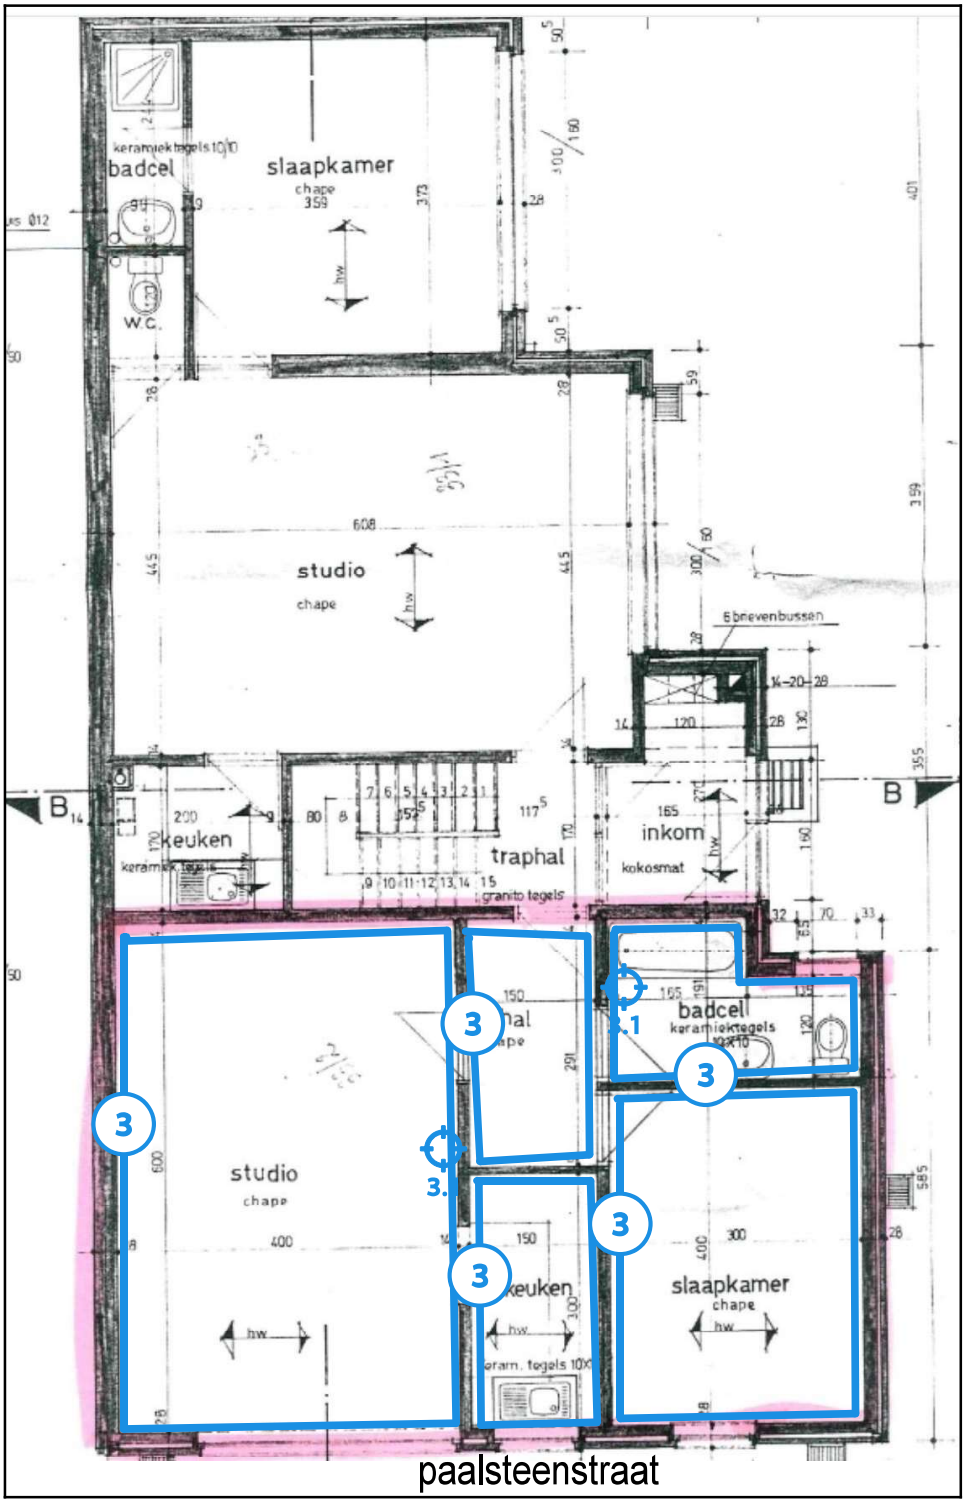
Plan 1.1: Appartement

3. Muurpleister	Geen asbest	-
3.1 Code: 1	Mengmonster	-

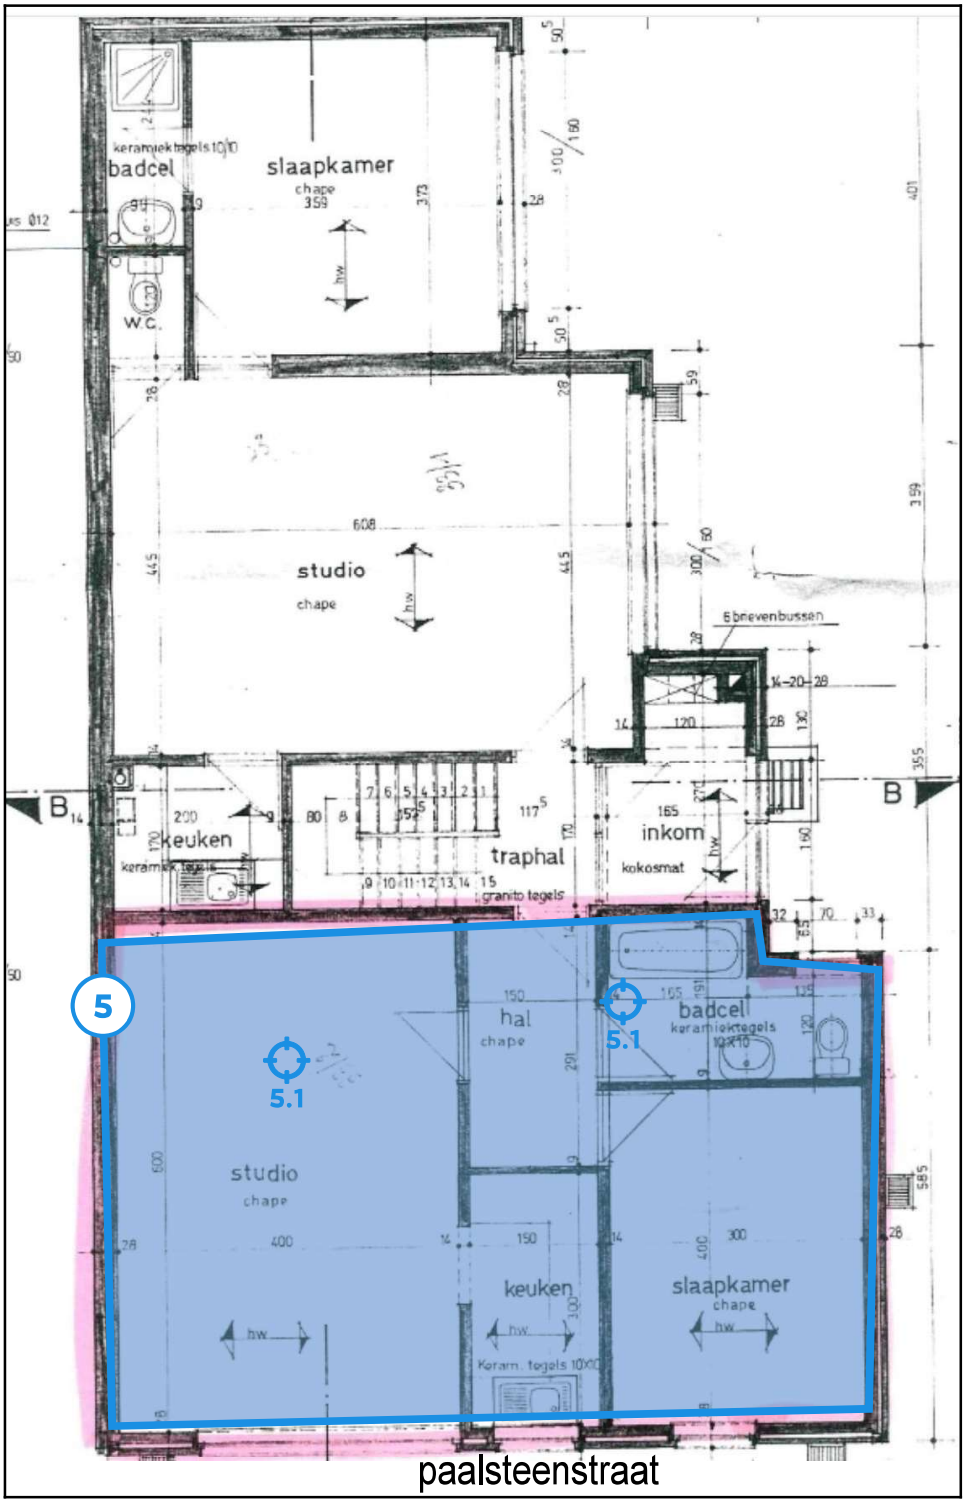
Plan 1.2: Appartement

5. Plafondpleister	Geen asbest	-
5.1 Code: 2	Mengmonster	-

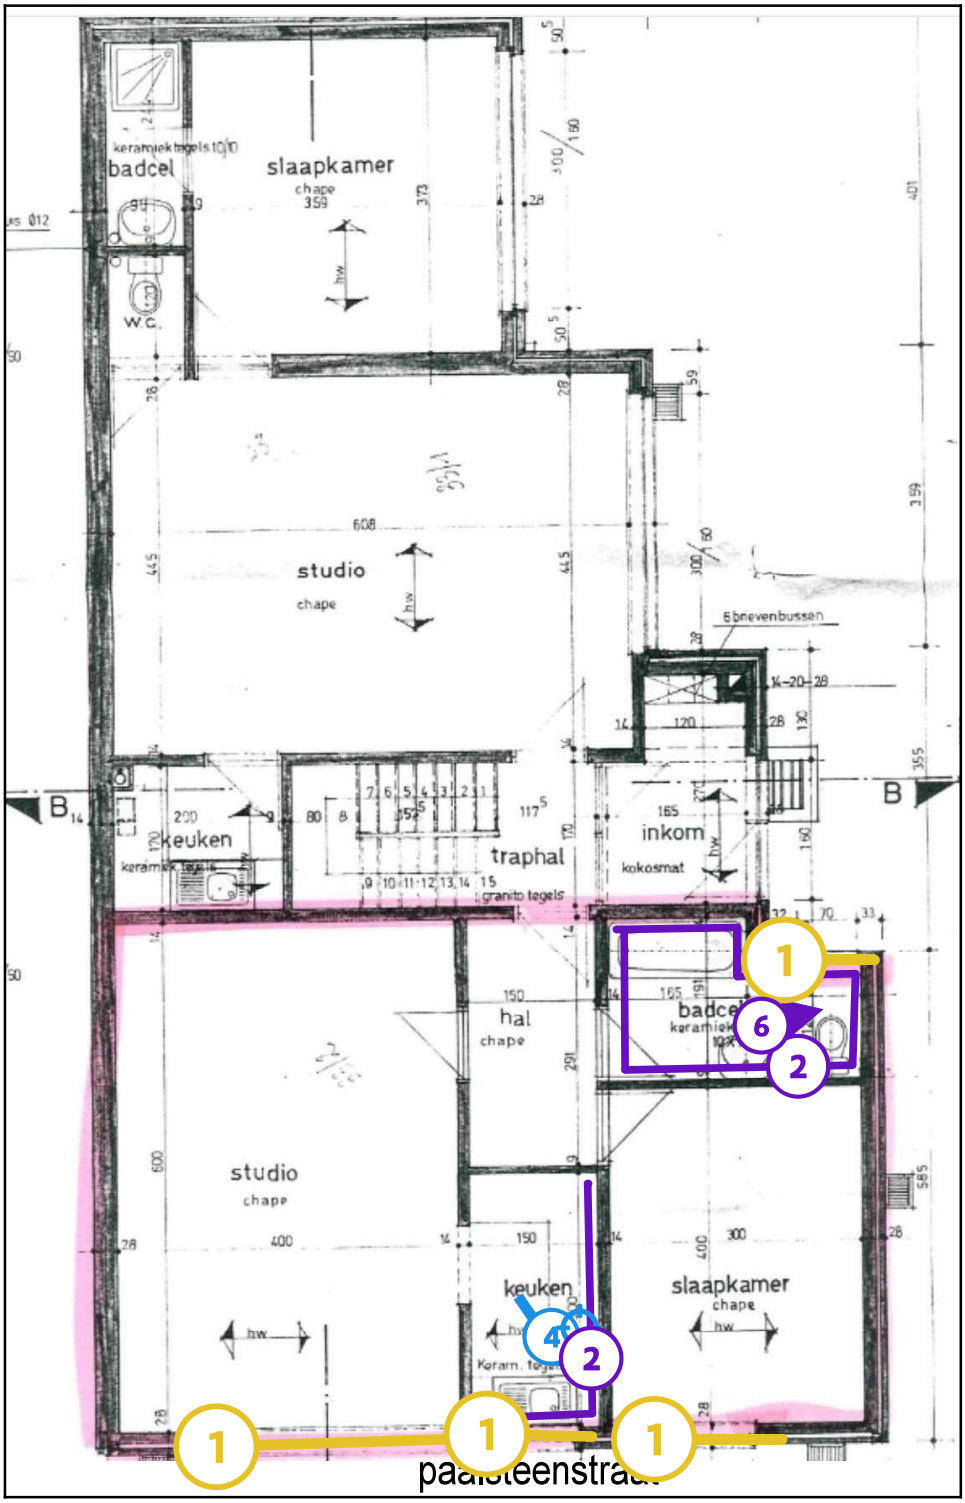
Plan 1.3: Appartement

1. Kit kozijn-muur (met staalname) aluminium raam	Asbestmateriaal	Zorgvuldig beheren
2. Tegellijm niet zichtbaar	Advies	-
4. Ontdreuningsplaat spoelbak (monstername)	Geen asbest	-
4.1 Code: 3	Puntmonster	-
6. Cv	Overige ruimte of materiaal	-

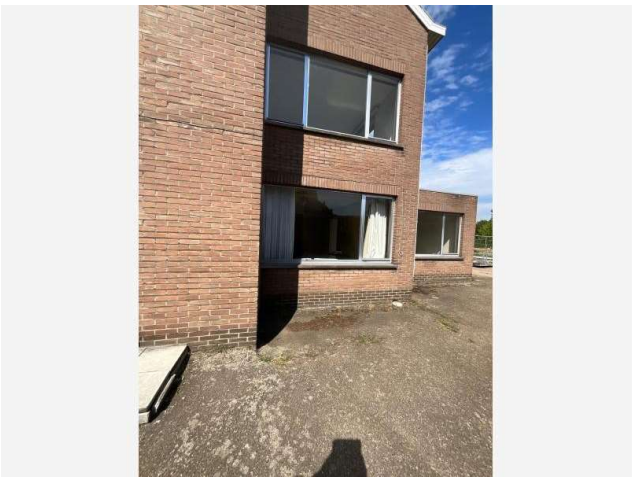
Fiche 1: Kit kozijn-muur (met staalname) aluminium raam

Asbestmateriaal

Het asbestmateriaal valt onder de mijlpaal van 2040.

Eindbeoordeling materiaalrisico	Laag materiaalrisico en/of verlaagde kans op vezelvrijgave

Gebondenheid	Categorie 1: hechtgebonden in oorsprong
Asbestsoort (vezeltype)	Alleen chrysotiel aanwezig
Asbestconcentratie	Laag (< 50%)
Afschermingsgraad van het gehele materiaal	Geheel of deels vrij aan de buitenlucht, maar geen contact met binnenlucht
Toestand van het materiaal	Licht beschadigd, licht verweerd. Intacte calciumsilicaatplaat of materiaal met categorie 3-gebondenheid

Beschrijving	Kit kozijn-muur (met staalname) aluminium raam
Omgeving	Buiten
Primaire drager	Wandopening verticaal (raam, deur, ...)
Asbestmateriaal	In-situ afwerkingslagen - Pasta, stopverf, voegsel, stopsel, vulsel, mastiek, kitten, ...
Bindmiddel van asbestmateriaal	Kitten, mastiek, pasta
Gebondenheid op basis van bindmiddel	Hecht
Hoeveelheid (gewicht - aantal)	• 2,00 kg - 1 stuk
Totaal gewicht	2,00 kg
Eenvoudig bereikbaar	Ja
Bevestigingswijze	• Verlijmd, ingegoten, versmeerd
Identificatiemethode	De asbestdeskundige gebruikt een bestaande laboanalyse als bewijsdocument met bevestiging door vaststelling en expertise.
Destructieve handeling voor identificatie	Nee
Opmerking	Notitie hoeveelheden betreft +/- Het gewicht en lm is een beredeneerde schatting. Er worden geen rechten verleend aan deze oppervlaktes. De dikte is een schatting die voorkomt uit de monsterplaatsen en is daarom niet altijd representatief

- Zorg voor een veilig beheer. Vermijd het beschadigen van het asbestmateriaal. Controleer de toestand jaarlijks op wijzigingen.

- Eenvoudige handelingen: mag via doe-het-zelf of door werknemer(s) met opleidingsattest eenvoudige handelingen
  alunimium raam:

Wordt sterk afgeraden deze toepassing via doe-het zelf te verwijderen omwille van reële kans op vezelvrijgave. verwijdering doe het zelf en EH opgeleid personeel : De toepassing extra fixeren en losbeitelen Standaard dragen van de nodige wegwerp beschermingsmiddelen FFP 3 masker , handschoenen en tyvec CAT III type 5-6 , afspoelbaar schoeisel

De toepassing extra fixeren en losbeitelen , verpakkken in dubbel plastic afvalzakken , luchtdicht afsluiten en afvoeren naar een plaatselijk containerpark als asbesthoudend afval Voor hechtgebonden toepassingen: Bij

- Eenvoudige handelingen: enkel door erkend asbestverwijderaar
  EH erkend saneerder.

De saneerder motiveert de verwijderingsmethode in het werkplan. Verwijdering met puntafzuiging dmv een stofzuiger met absoluut filter of (methode inslijpen baksteen voor mastiek gevel/raamkader). Notitie : Bij vernieuwing/vervanging van de ramen : Oud raamwerk word gerecycleerd , er mogen geen restanten aan het raamwerk achter blijven. Zie ook link Zie https://ovam.vlaanderen.be/wie-mag-wat-verwijderen https://ovam.vlaanderen.be/voorzorgsmaatregelen-bij-asbestverwijdering https://ovam.vlaanderen.be/asbestafval-afvoeren Zie ook wetgevend kader (website van de OVAM en CODEX boek VI titel 3). http://werk.belgie.be/sites/default/files/content/documents/Welzijn op het werk/Regelgeving/Codex boek VI titel 3 Asbest.pdf methodiek verwijderingsmethodes worden achteraan in het attest verder toegelicht Mag en wil uzelf verwijderen: Zorg er dan voor dat: -u zich vooraf goed informeert op www.asbestinfo.be -u zich beschermt met een FFP3 mondmasker, wegwerphandschoenen, wegwerpoveral Cat III type 5-6, afspoelbaar schoeisel -er geen minderjarigen of derden aanwezig zijn -u beschikt over PE-folie en zakken om loskomende deeltjes en het afval op te vangen en te verpakken -u beschikt over een vernevelaar (water) of fixeermiddel om het abestmateriaal te bevochtigen tijdens de volledige duur van de werken -u weet hoe u asbestmateriaal veilig kan demonteren zonder stof of breuken -u beschikt over natte doeken om eventuele resten en stof weg te nemen

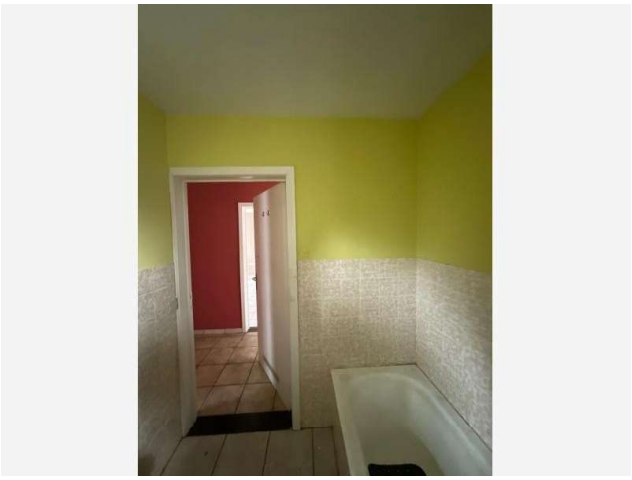
Fiche 3: Muurpleister

Geen asbest

#	Type	Referentie	Resultaat
3.1	Mengmonster	1	Geen asbest

Beschrijving	Muurpleister
Omgeving	Binnen
Primaire drager	Binnenwand
Bindmiddel van materiaal	Gips - kalk
Gebondenheid op basis van bindmiddel	Niet-hechtgebonden
Hoeveelheid (oppervlakte - dikte - aantal)	• 170,00 m^2 - 1,00 cm - 1 stuk
Totaal volume	1,70 m^3
Identificatiemethode	Een monstername door de asbestdeskundige met laboanalyse door een asbestlabo.
Destructieve handeling voor identificatie	Nee
Opmerking	Volgens het inspectieprotocol is een monstername van het pleisterwerk verplicht om dit te identificeren als niet-asbesthoudend. Locatie staalnames: individuele ruimte: studio / natte ruimte: badkamer / stookplaats: badkamer / traphal: nvt De vermelde oppervlaktes en volumes betreffen een beredeneerde schatting. Er worden geen rechten verleend aan deze oppervlaktes/volumes. De dikte is een schatting die voorkomt uit de monsterplaatsen en is daarom niet altijd representatief.

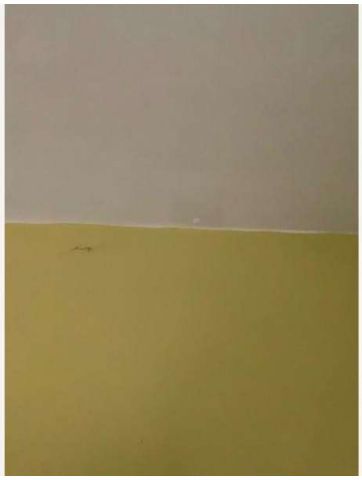
Fiche 5: Plafondpleister

Geen asbest

#	Type	Referentie	Resultaat
5.1	Mengmonster	2	Geen asbest

Beschrijving	Plafondpleister
Omgeving	Binnen
Primaire drager	Plafond
Bindmiddel van materiaal	Gips - kalk
Gebondenheid op basis van bindmiddel	Niet-hechtgebonden
Hoeveelheid (oppervlakte - dikte - aantal)	• 80,00 m^2 - 1,00 cm - 1 stuk
Totaal volume	0,80 m^3
Identificatiemethode	Een monstername door de asbestdeskundige met laboanalyse door een asbestlabo.
Destructieve handeling voor identificatie	Nee
Opmerking	Volgens het inspectieprotocol is een monstername van het pleisterwerk verplicht om dit te identificeren als niet-asbesthoudend. Locatie staalnames: individuele ruimte: studio / natte ruimte: badkamer / stookplaats: badkamer / traphal: nvt De vermelde oppervlaktes en volumes betreffen een beredeneerde schatting. Er worden geen rechten verleend aan deze oppervlaktes/volumes. De dikte is een schatting die voorkomt uit de monsterplaatsen en is daarom niet altijd representatief.

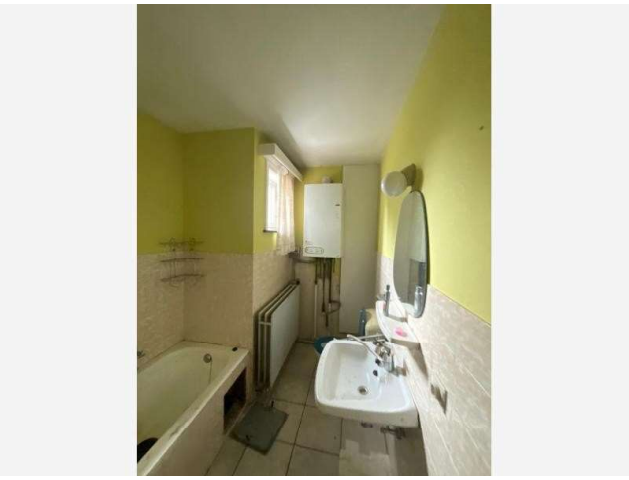
Beschrijving	Notitie	Terug te vinden op plannen
Fiche 6: Cv	De buitenkant van de ketel werd visueel gecontroleerd, er werden geen verdachte materialen aangetroffen. Laat de binnenkant controleren door een erkend technieker (asbest 8u opleiding)	Plan 1.3: Appartement
