Asbestinventarisattest

Paalsteenstraat 33/3, 3500 Hasselt

Attestnummer : **20260905-000119.000**
Uitgegeven op : **05.09.2026**
Geldig tot : **05.09.2036**

Asbestveilig (maar niet asbestvrij)

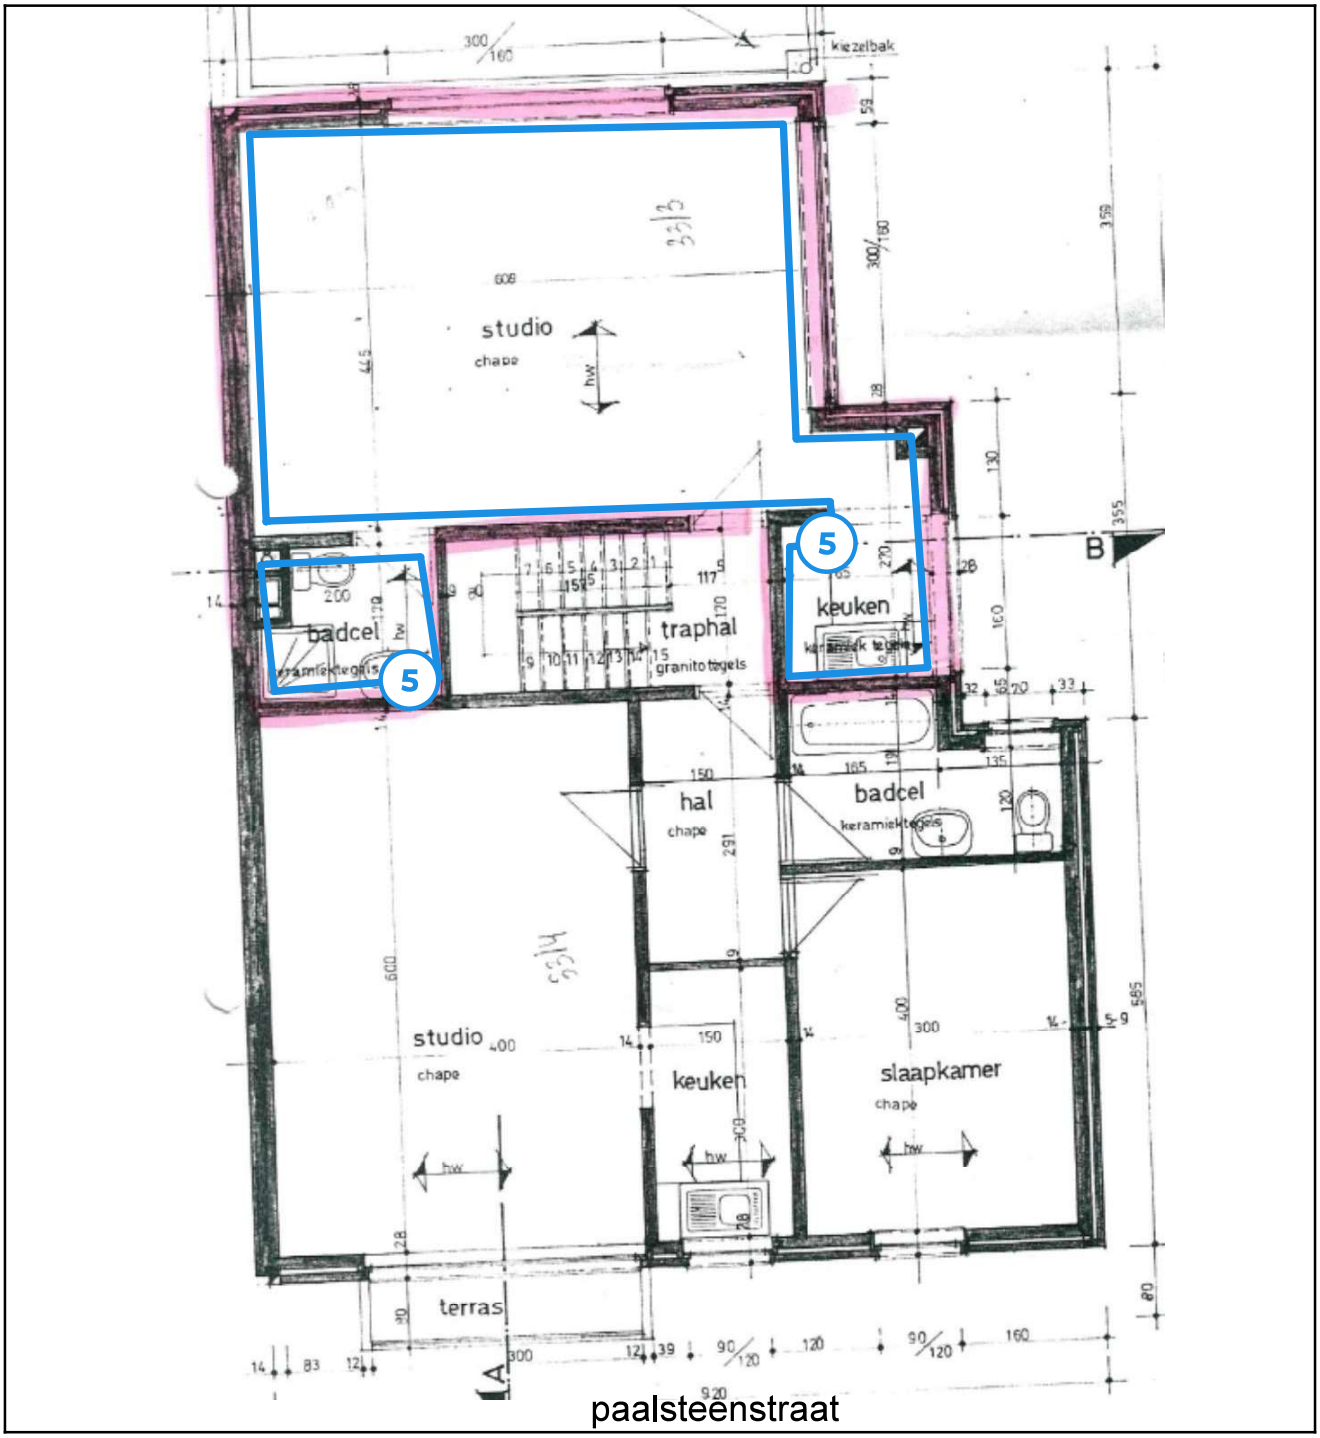
Plan 1.1: Appartement

Beschrijving	Type	Actie
5. Muurpleister (extrapolatie)	Geen asbest	-

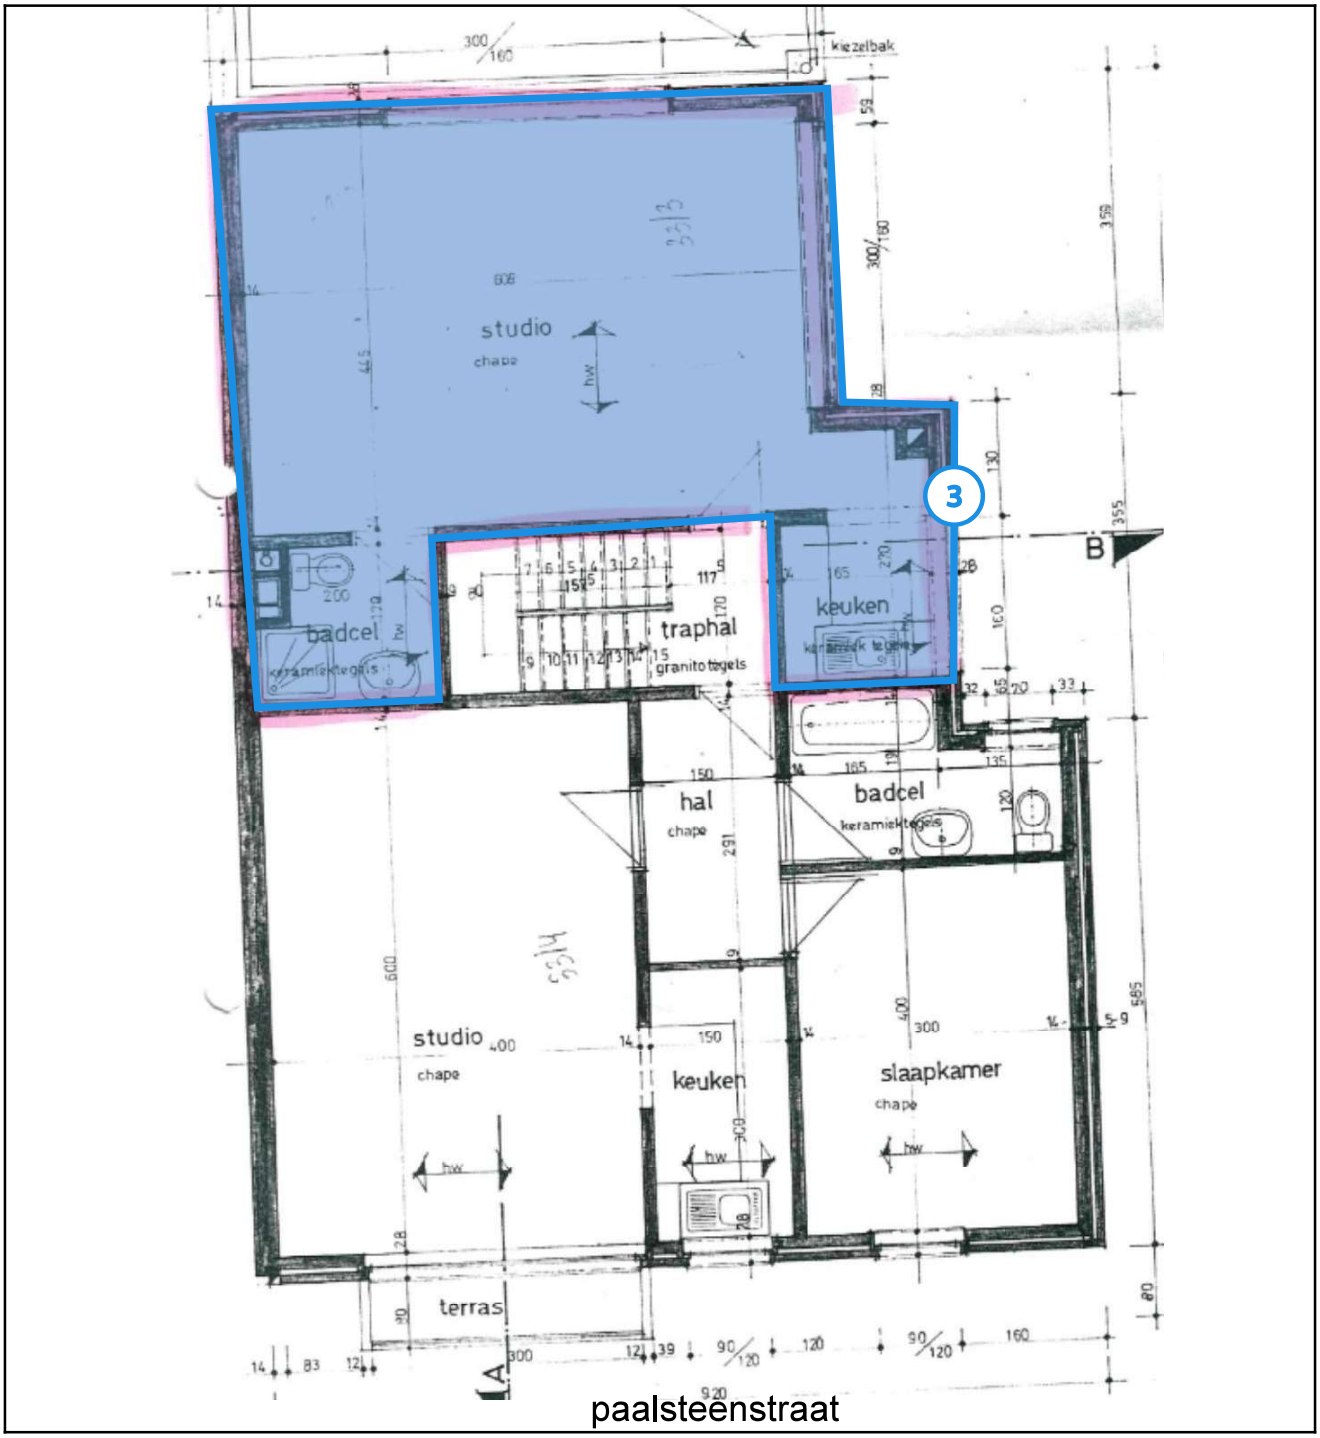
Plan 1.2: Appartement

Beschrijving	Type	Actie
3. Plafondpleister (extrapolatie)	Geen asbest	-

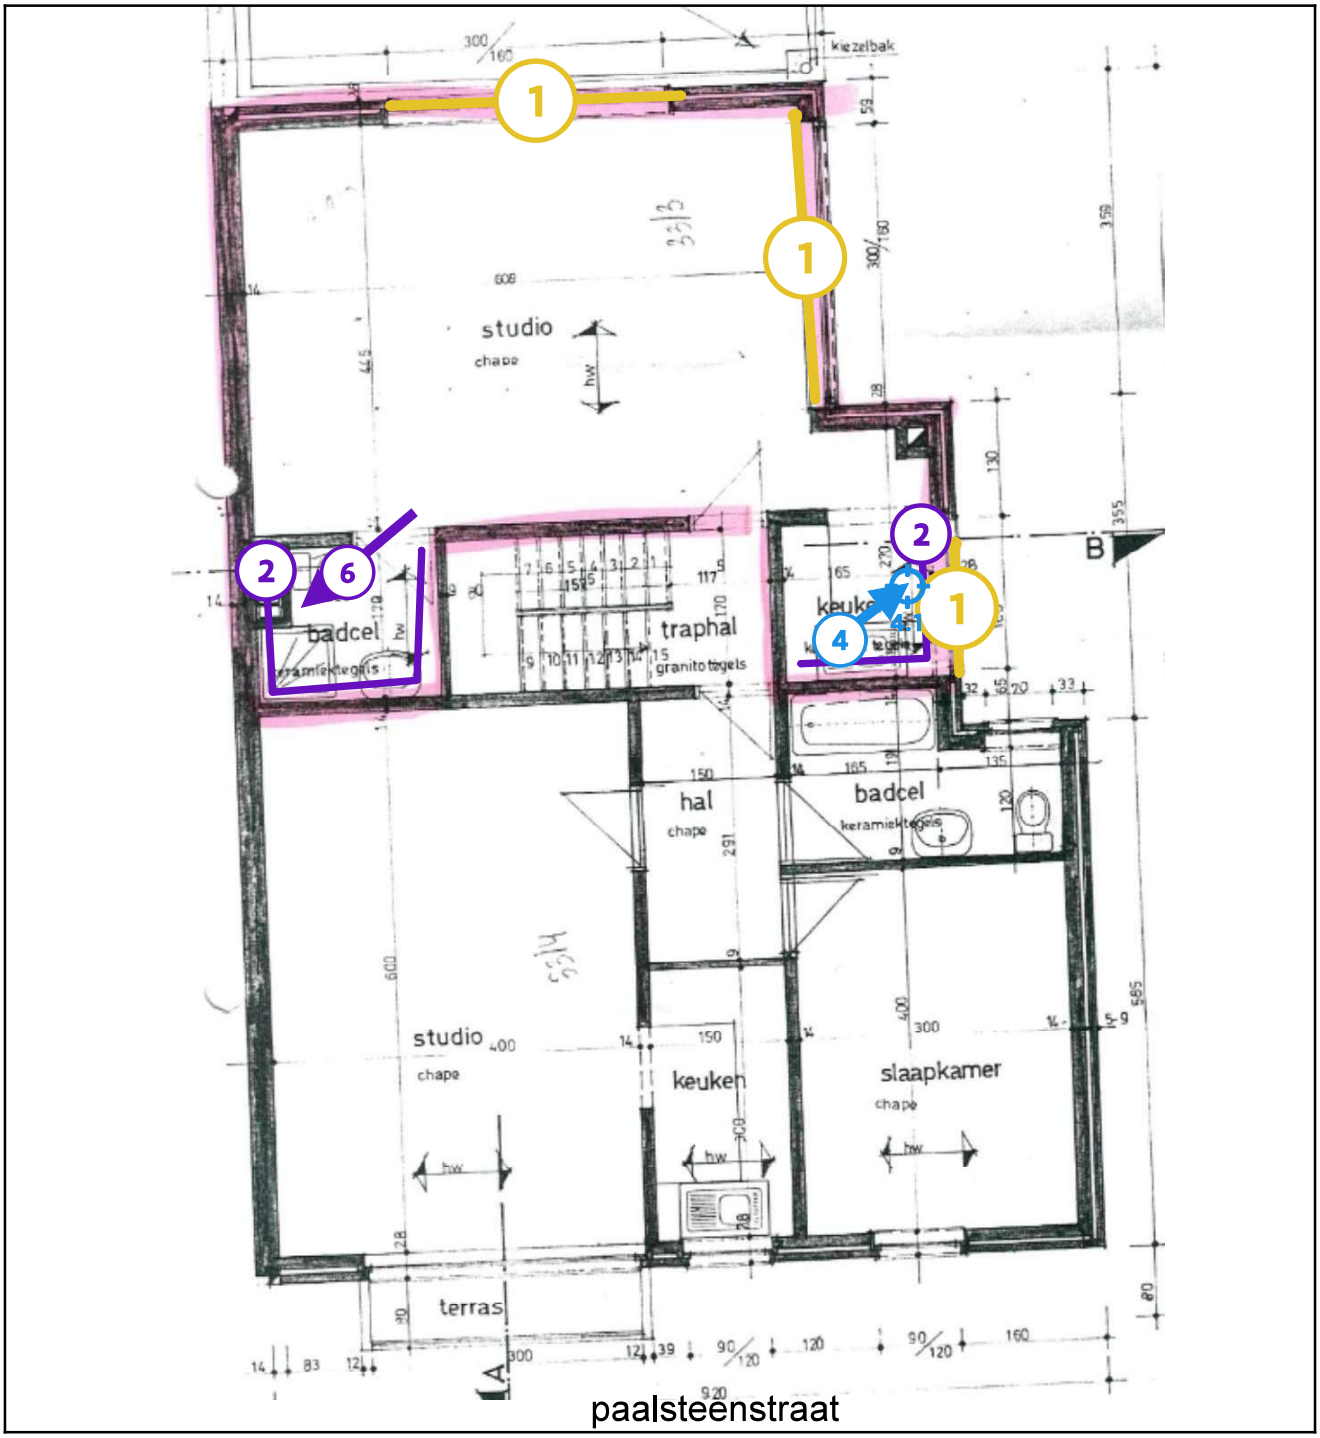
Plan 1.3: Appartement

1. Kit kozijn-glas (met staalname) aluminium raam	Asbestmateriaal	Zorgvuldig beheren
2. Tegellijm niet zichtbaar	Advies	-
4. Ontdreuningsplaat spoelbak (monstername)	Geen asbest	-
4.1 Code: 1	Puntmonster	-
6. Cv	Overige ruimte of materiaal	-

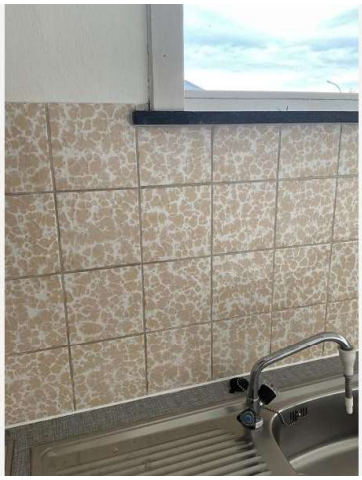
Fiche 2: Tegellijm niet zichtbaar

Informatie over een materiaal dat de asbestdeskundige niet kan waarnemen of vaststellen

In het inspectieprotocol is een monstername van tegellijm verplicht om dit te identificeren als niet-asbesthoudend. Er waren geen facturen ter beschikking die bevestigen dat de tegels na 2001 waren geplaatst. Er waren geen bestaande beschadigingen aan de wandtegels om de lijm voldoende te kunnen inspecteren. Om dit af te toetsen is het aangewezen om bij eventuele renovatiewerken aan de tegels verder onderzoek/staalname te laten uitvoeren ter controle.

Basis voor advies	Beoordeling op basis van expertise, zonder een vaststelling door de asbestdeskundige.

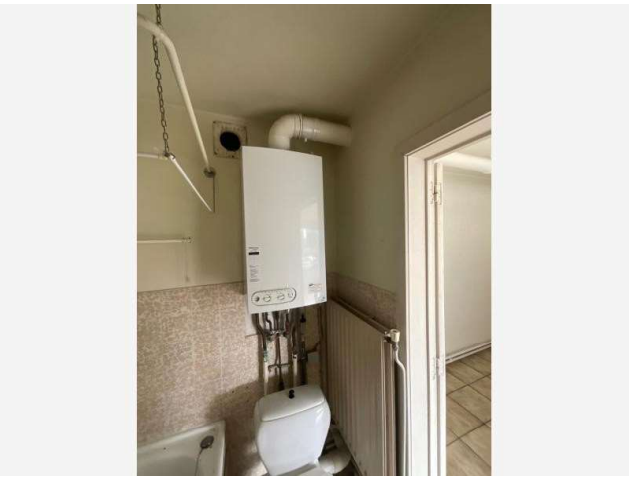
Beschrijving	Notitie	Terug te vinden op plannen
Fiche 6: Cv	De buitenkant van de ketel werd visueel gecontroleerd, er werden geen verdachte materialen aangetroffen. Laat de binnenkant controleren door een erkend technieker (asbest 8u opleiding)	Plan 1.3: Appartement
