Asbestinventarisattest

Paalsteenstraat 33/4, 3500 Hasselt

Attestnummer : **20260905-000117.000**
Uitgegeven op : **05.09.2026**
Geldig tot : **05.09.2036**

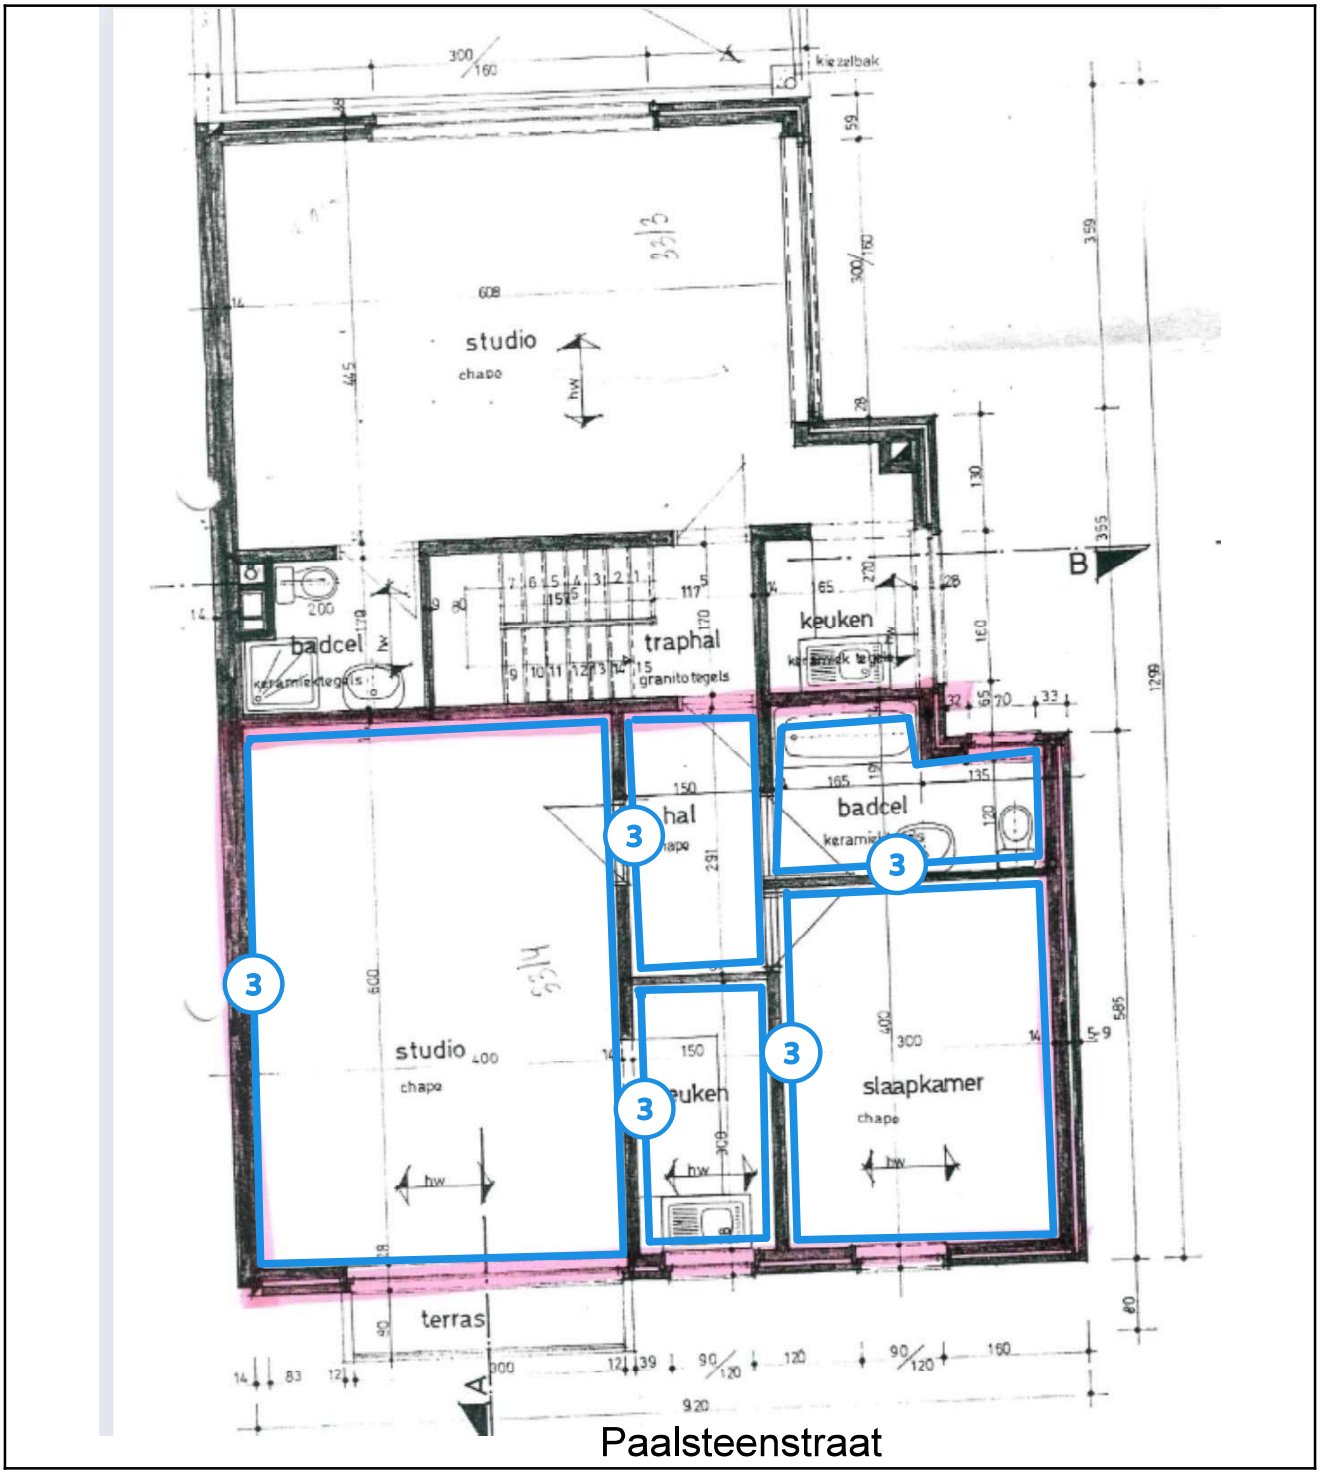
Plan 1.1: Appartement

Beschrijving	Type	Actie
3. Muurpleister (extrapolatie)	Geen asbest	-

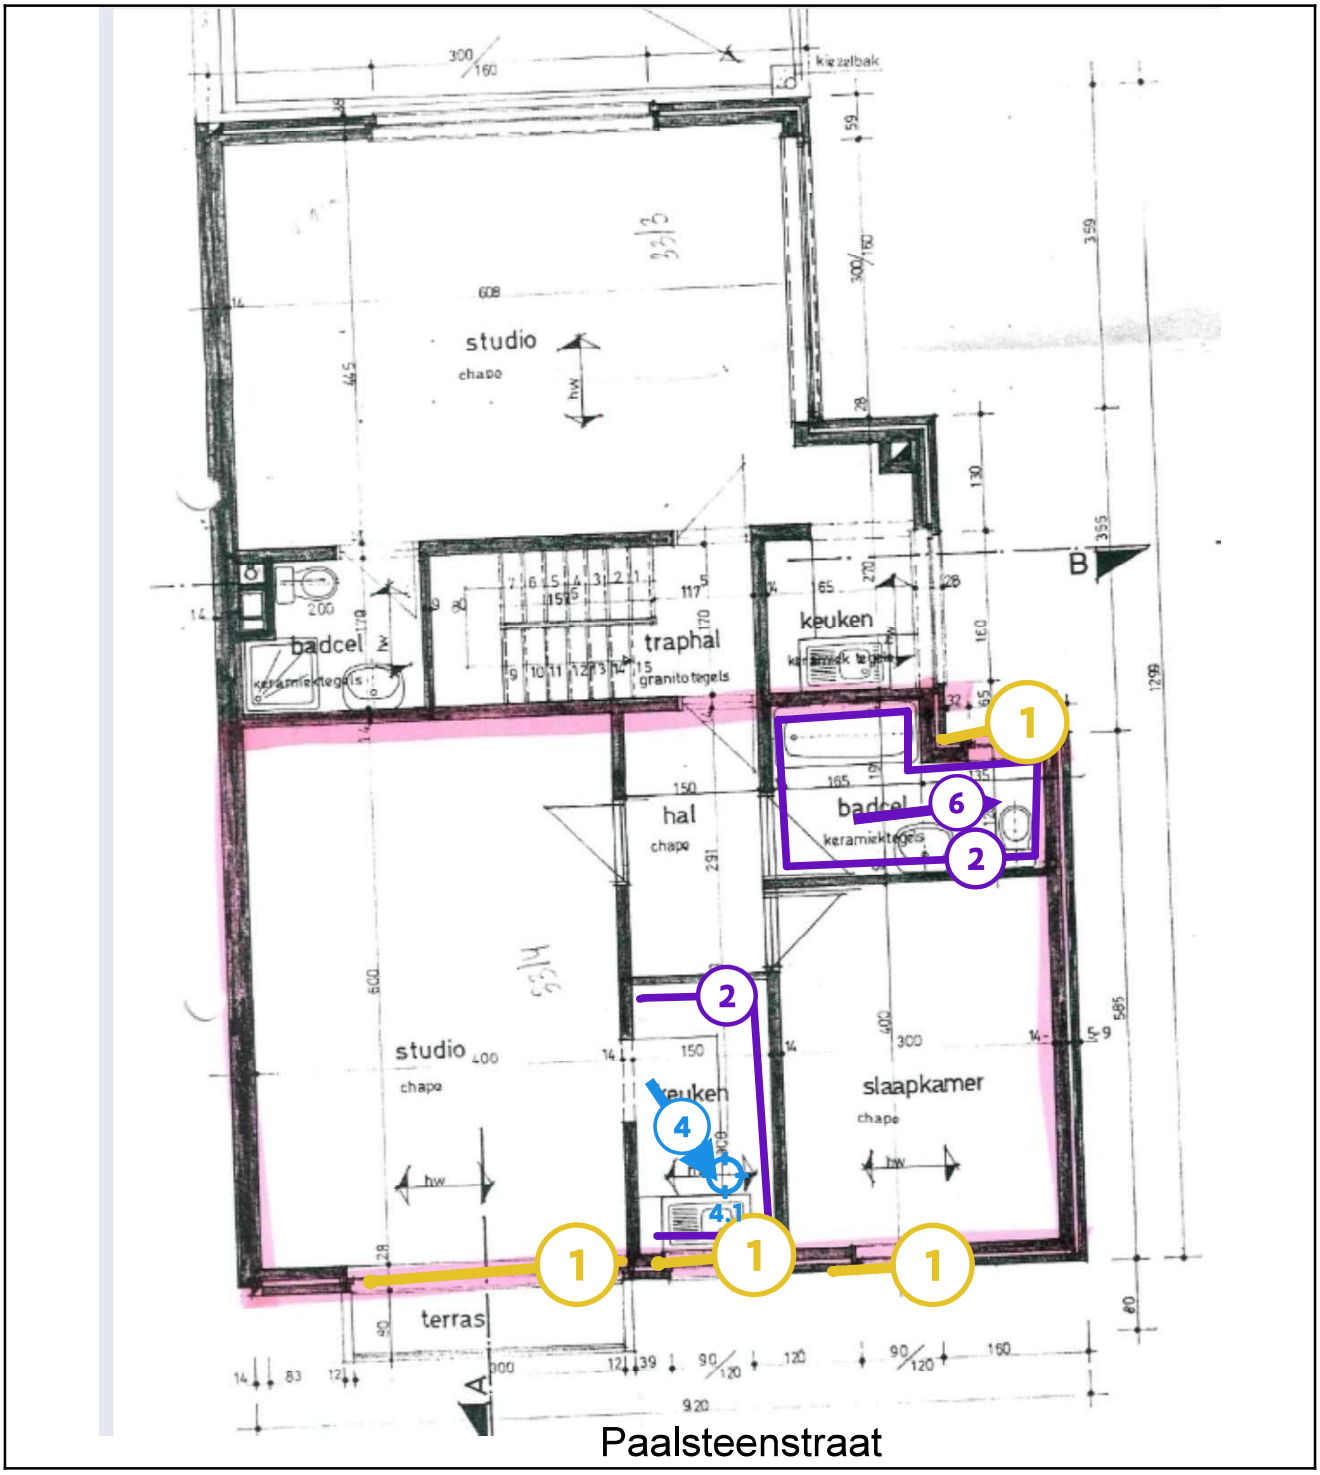
Plan 1.3: Appartement

Beschrijving	Type	Actie
1. Kit kozijn-glas (met staalname) aluminium	Asbestmateriaal	Zorgvuldig beheren

raam		
2. Tegellijm niet zichtbaar	Advies	-
4. Ontdreuningsplaat spoelbak (monstername)	Geen asbest	-
4.1 Code: 1	Puntmonster	-
6. Cv	Overige ruimte of materiaal	-

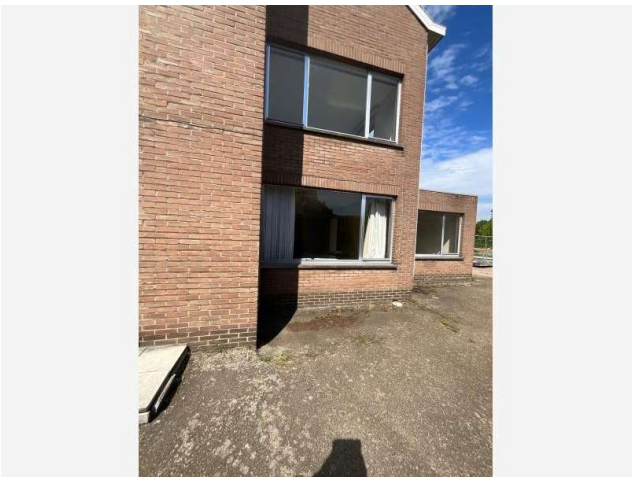
Fiche 1: Kit kozijn-glas (met staalname) aluminium raam

Asbestmateriaal

Het asbestmateriaal valt onder de mijlpaal van 2040.

Eindbeoordeling materiaalrisico	Zeer laag materiaalrisico en/of zeer lage kans op vezelvrijgave

Gebondenheid	Categorie 1: hechtgebonden in oorsprong
Asbestsoort (vezeltype)	Alleen chrysotiel aanwezig
Asbestconcentratie	Laag (< 50%)
Afschermingsgraad van het gehele materiaal	Alleen randen, niet afgeschermd, maar geen contact met binnenluchtstromen
Toestand van het materiaal	Licht beschadigd, licht verweerd. Intacte calciumsilicaatplaat of materiaal met categorie 3-gebondenheid

- Zorg voor een veilig beheer. Vermijd het beschadigen van het asbestmateriaal. Controleer de toestand jaarlijks op wijzigingen.

De toepassing extra fixeren en losbeitelen, verpakkken in dubbel plastic afvalzakken, luchtdicht afsluiten en afvoeren naar een plaatselijk containerpark als asbesthoudend afval Voor hechtgebonden toepassingen: Bij verwijdering door doe-het-zelf moet men dit afval dubbel en luchtdicht verpakt aandienen bij het gemeentelijk recyclagepark. Men raadpleegt best op voorhand de voorwaarden van het recyclagepark.

Voor afdichtingsmateriaal tussen glas en schrijnwerk is het aangeraden dat het

raam (kozijn, glas en afdichtingsmateriaal) in zijn geheel verwijderd wordt.

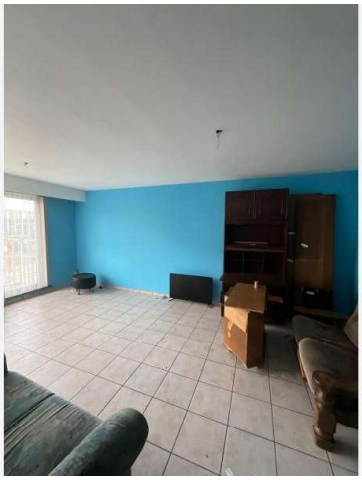
Fiche 3: Muurpleister (extrapolatie)

Geen asbest

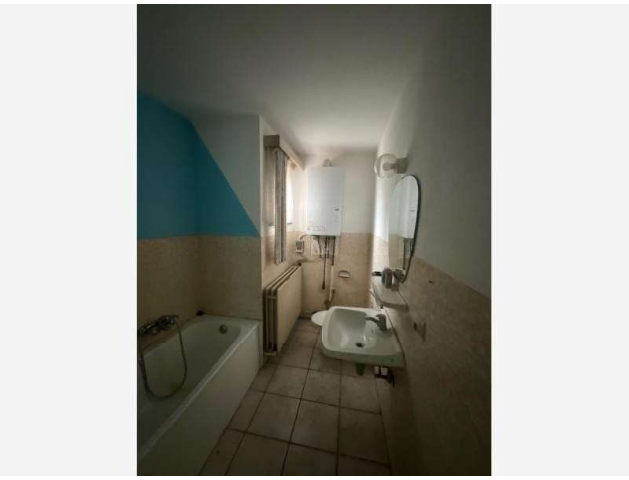
Beschrijving	Notitie	Terug te vinden op plannen
Fiche 6: Cv	De buitenkant van de ketel werd visueel gecontroleerd, er werden geen verdachte materialen aangetroffen. Laat de binnenkant controleren door een erkend technieker (asbest 8u opleiding)	Plan 1.3: Appartement
