Asbestinventarisattest

Paalsteenstraat 33/5, 3500 Hasselt

Attestnummer : **20260903-000335.000**
Uitgegeven op : **03.09.2026**
Geldig tot : **03.09.2036**

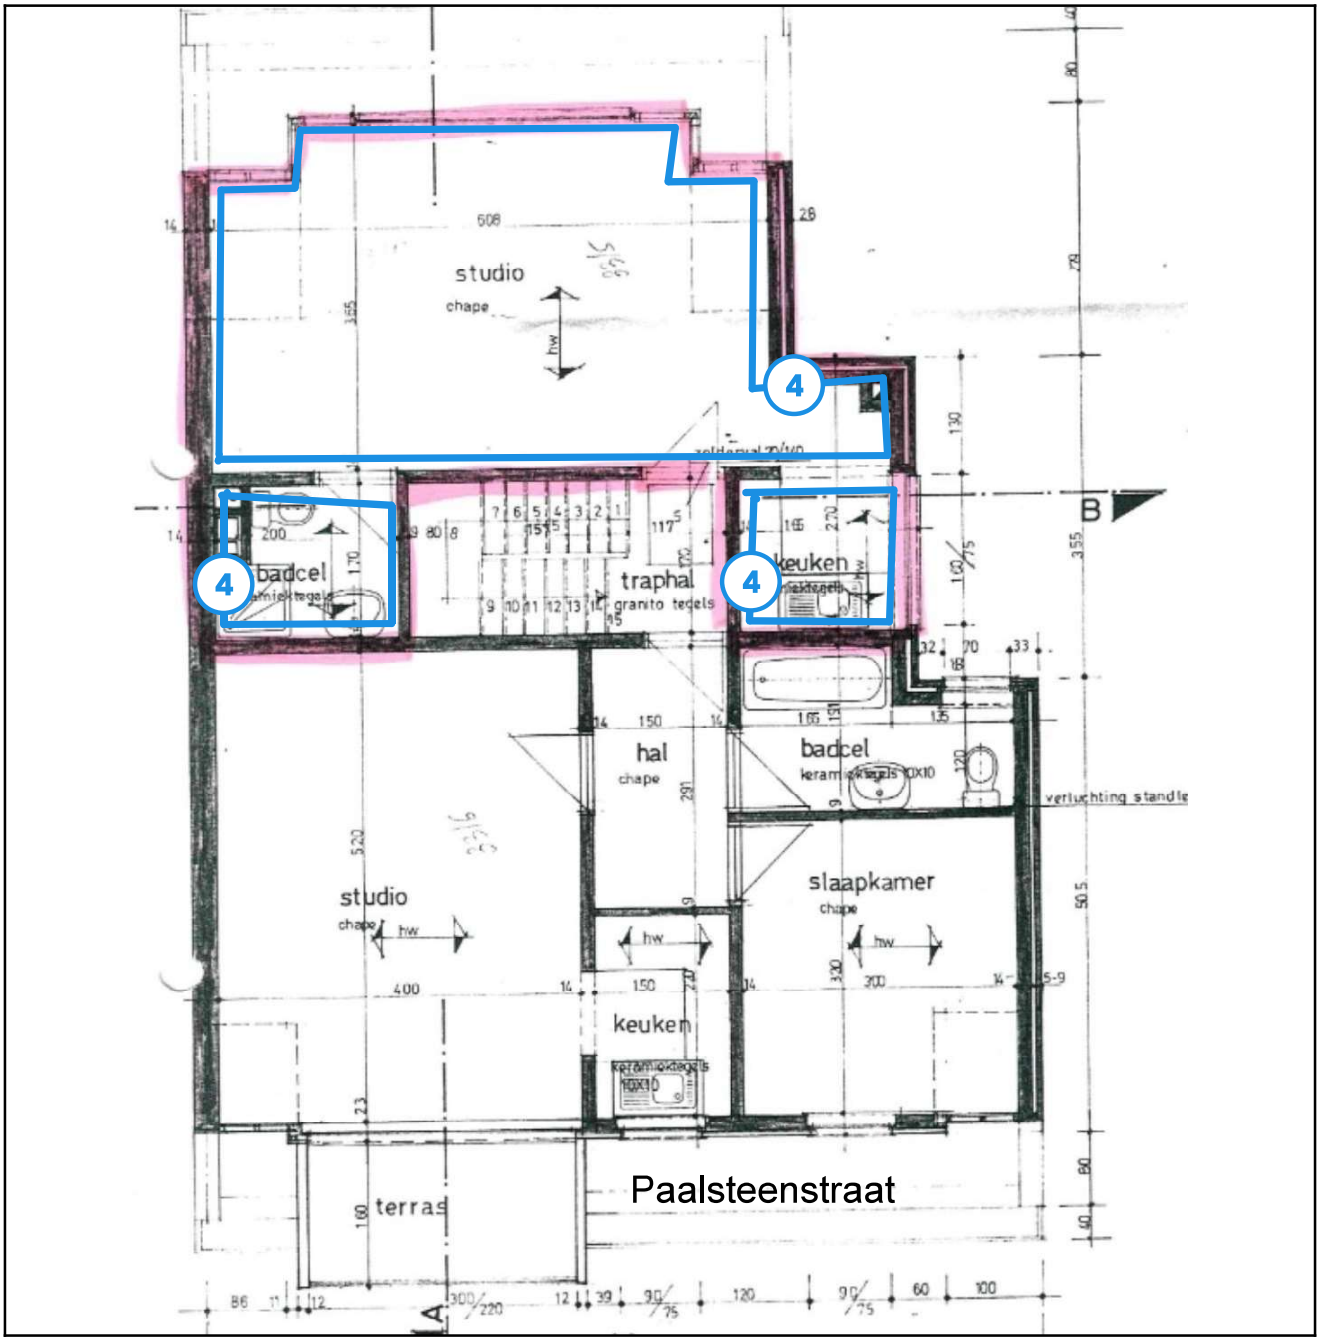
Plan 1.1: Appartement

Beschrijving	Type	Actie
4. Muurpleister (extrapolatie)	Geen asbest	-

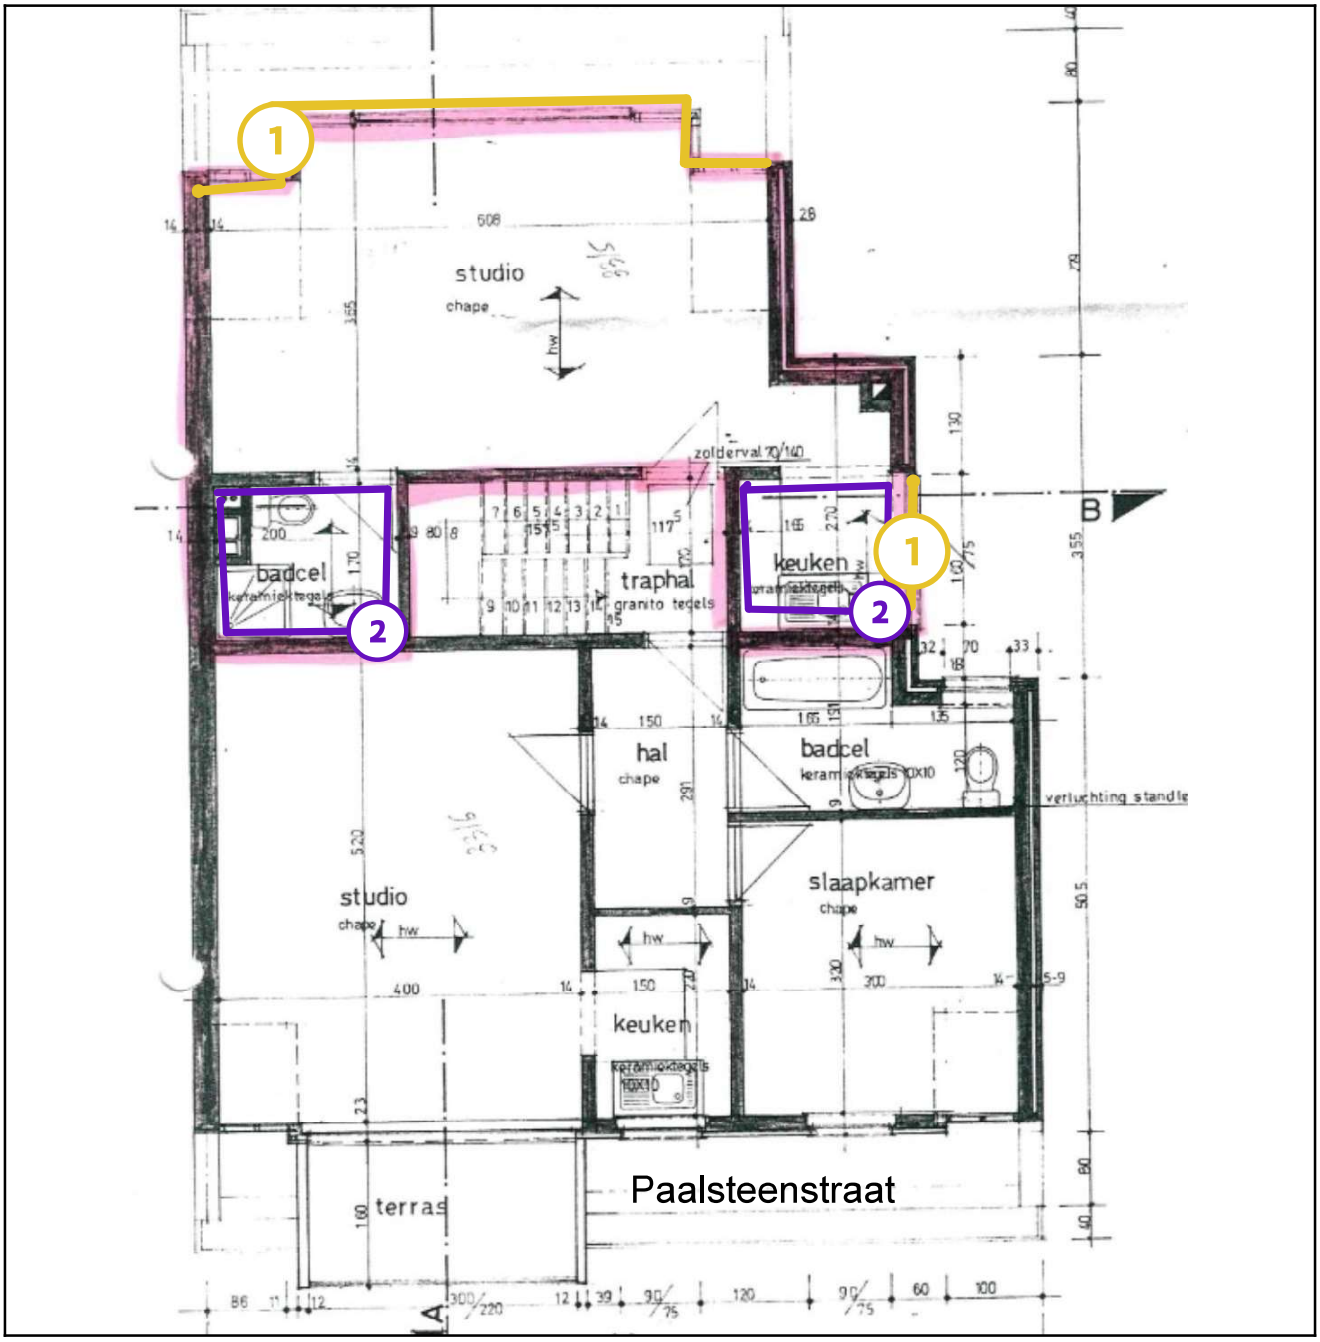
Plan 1.3: Appartement

Beschrijving	Type	Actie
1. Kit kozijn-glas (met staalname) houten raam	Asbestmateriaal	Zorgvuldig beheren
2. Tegellijm niet zichtbaar	Advies	-

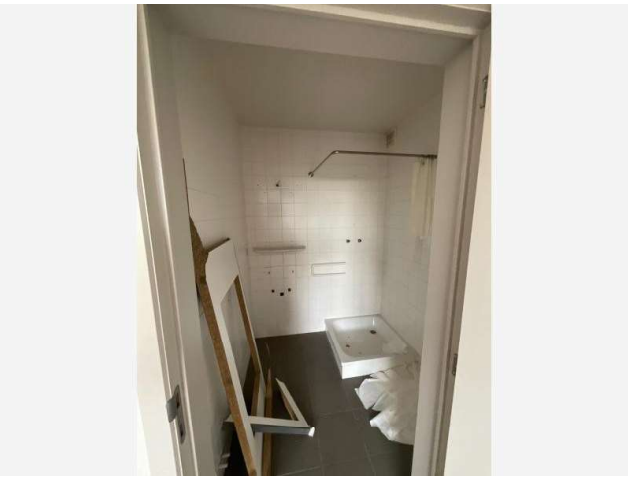
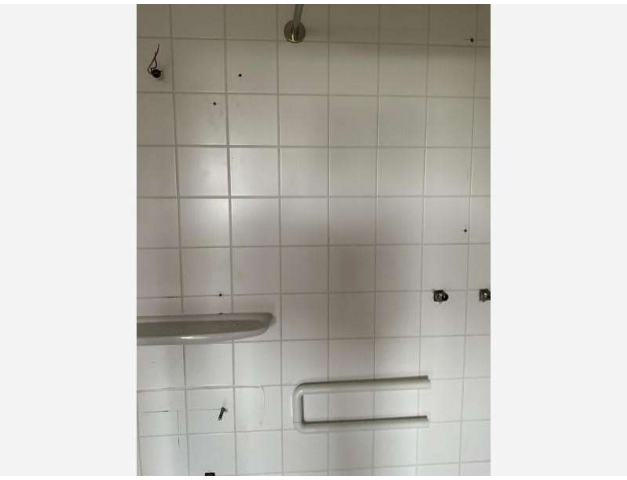
Fiche 2: Tegellijm niet zichtbaar

Informatie over een materiaal dat de asbestdeskundige niet kan waarnemen of vaststellen

In het inspectieprotocol is een monstername van tegellijm verplicht om dit te identificeren als niet-asbesthoudend. Er waren geen facturen ter beschikking die bevestigen dat de tegels na 2001 waren geplaatst. Er waren geen bestaande beschadigingen aan de wandtegels om de lijm voldoende te kunnen inspecteren. Om dit af te toetsen is het aangewezen om bij eventuele renovatiewerken aan de tegels verder onderzoek/staalname te laten uitvoeren ter controle.

Basis voor advies	Beoordeling op basis van expertise, zonder een vaststelling door de asbestdeskundige.
