Asbestinventarisattest

Paalsteenstraat 33/6, 3500 Hasselt

Attestnummer : **20261005-000313.000**
Uitgegeven op : **05.10.2026**
Geldig tot : **05.10.2036**

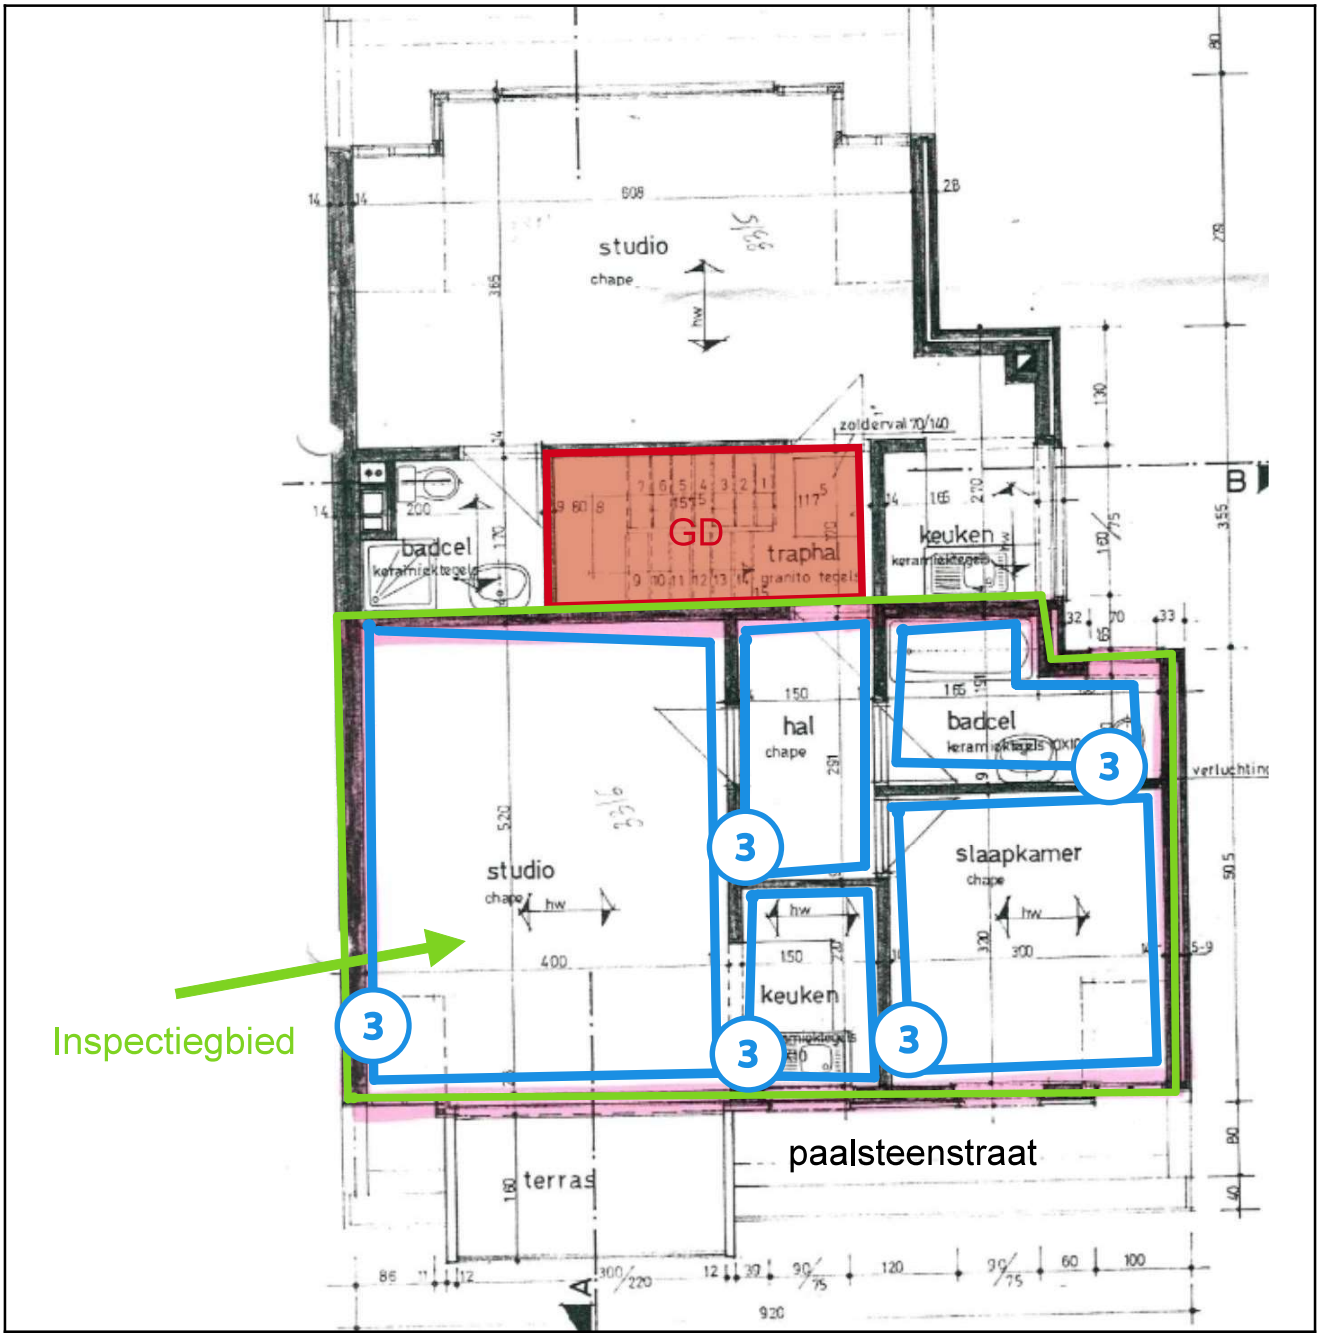
Plan 1.1: Appartement 2de verdieping vooraan

Beschrijving	Type	Actie
3. Muurpleister (extrapolatie)	Geen asbest	-

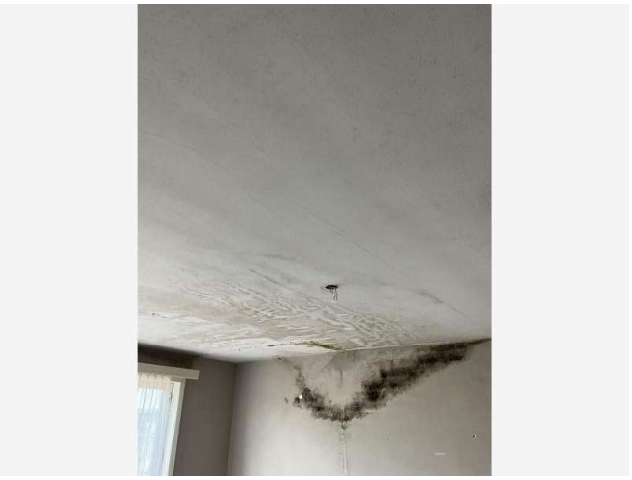
Fiche 4: Plafondpleister (extrapolatie)

Geen asbest

Beschrijving	Plafondpleister (extrapolatie)
Omgeving	Binnen
Primaire drager	Plafond
Bindmiddel van materiaal	Gips - kalk
Gebondenheid op basis van bindmiddel	Niet-hechtgebonden
Hoeveelheid (oppervlakte - dikte - aantal)	• 80,00 m^2 - 1,00 cm - 1 stuk
Totaal volume	0,80 m^3
Identificatiemethode	De asbestdeskundige gebruikt een bestaande laboanalyse als bewijsdocument met bevestiging door vaststelling en expertise.
Destructieve handeling voor identificatie	Nee
Opmerking	Het pleisterwerk werd bemonsterd, stalen zijn genomen in appartement Paalsteenstraat 33 bus 1 en bus 2, Hasselt. De laborapporten zijn toegevoegd als bewijsstuk in de databank van Ovam . Hierdoor werd er minimaal 25% van de identieke wooneenheden bemonsterd waardoor de extrapolatieregels werden gevolgd. Elke identieke wooneenheid was toegankelijk en werd volledig gecontroleerd. De vermelde oppervlaktes en volumes betreffen een beredeneerde schatting. Er worden geen rechten verleend aan deze oppervlaktes/volumes. De dikte is een schatting die voorkomt uit de monsterplaatsen en is daarom niet altijd representatief.

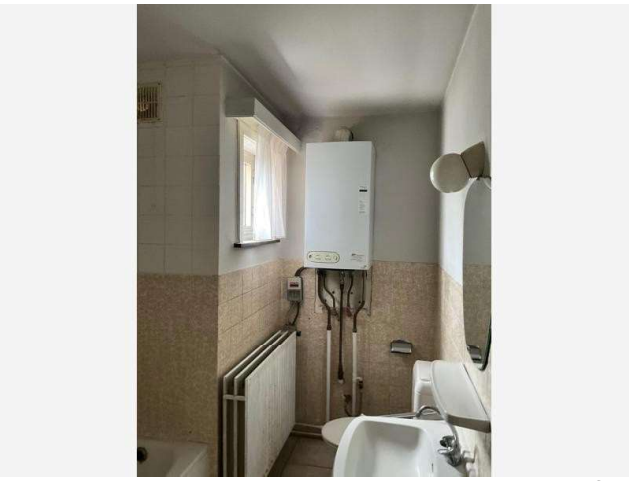
Beschrijving	Notitie	Terug te vinden op plannen
Fiche 5: Rookgaskanaal	Het rookgaskanaal bestaat uit kunststof en is niet asbestverdacht.	Plan 1.3: Appartement 2de verdieping vooraan
Fiche 6: Materialen aan de stookketel	De buitenkant van de ketel werd visueel gecontroleerd, er werden geen verdachte materialen aangetroffen. Laat de binnenkant controleren door een erkend technieker (asbest 8u opleiding)	Plan 1.3: Appartement 2de verdieping vooraan

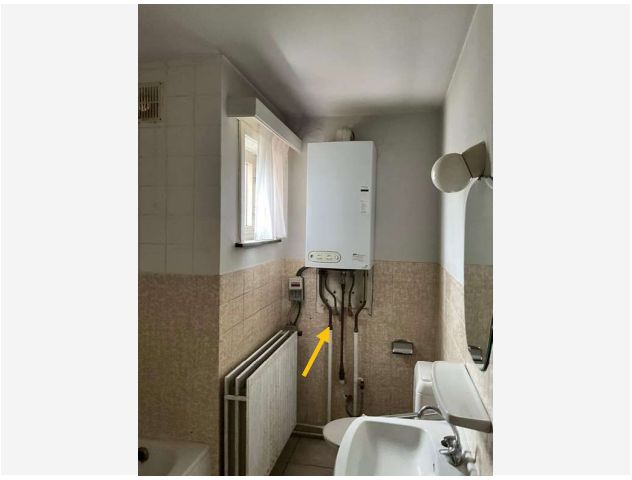
Beschrijving	Notitie	Terug te vinden op plannen
Fiche 7: Dakbedekking (niet aanwezig)	dakbedekking (niet aanwezig) in het inspectie gebied.	-
Fiche 8: Leidingisolatie (niet aanwezig)	leidingisolatie (niet aanwezig) in het inspectie gebied.	-
Fiche 9: Onderdak (niet aanwezig)	onderdak (niet aanwezig) in het inspectie gebied.	-
Fiche 10: Liftinfrastructuur (niet aanwezig)	liftinfrastructuur (niet aanwezig) in het inspectie gebied.	-
