Verslag huishoudelijke elektrische installatie op laagspanning en zeer lage spanning

Referentie: **008-20260211-06**	Datum controle: **11/02/2026**
Keurder: **008**

Eigenaar:	**Onbekend**	EAN-code:	**Onbekend**
Adres installatie:	**Paalsteenstraat 33 bus 5, 3500 - Hasselt**	Nummer teller(s):	**Onbekend**
		Distributienetbeheerder installatie:	**Fluvius**

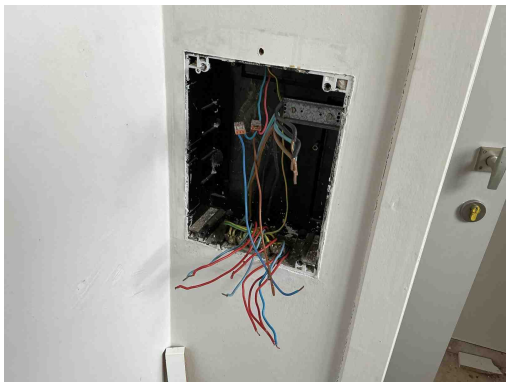
A01 - Een aardverbinding overeenkomstig de voorschriften ontbreekt (Boek 1: 5.4.2.1).
Opmerking: Oa meter geeft geen resultaat

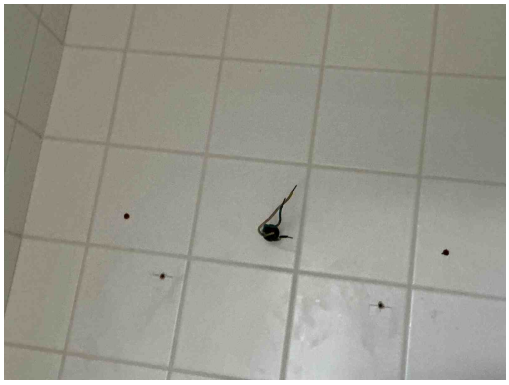
C21 - Het gebruik van geleiders van het type VOB, zonder bijkomende afscherming is niet toegestaan (Boek 1: 5.2.9.6).
Opmerking: Oa bord 2, keuken,...

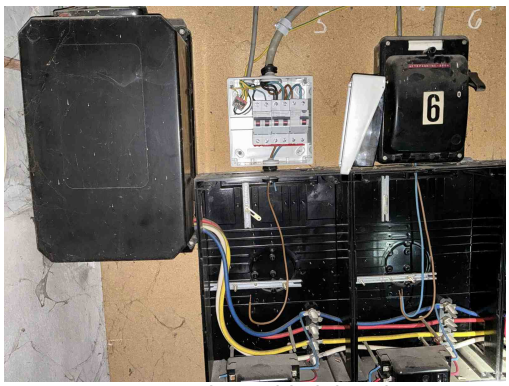
C21 - Het gebruik van geleiders van het type VOB, zonder bijkomende afscherming is niet toegestaan (Boek 1: 5.2.9.6).
Opmerking: Oa bord 2, keuken,...
