Asbestinventarisattest

Gaver 51, 9290 Berlare

Attestnummer : **20261020-000509.000**
Uitgegeven op : **20.10.2026**
Geldig tot : **20.10.2031**

Niet-asbestveilig

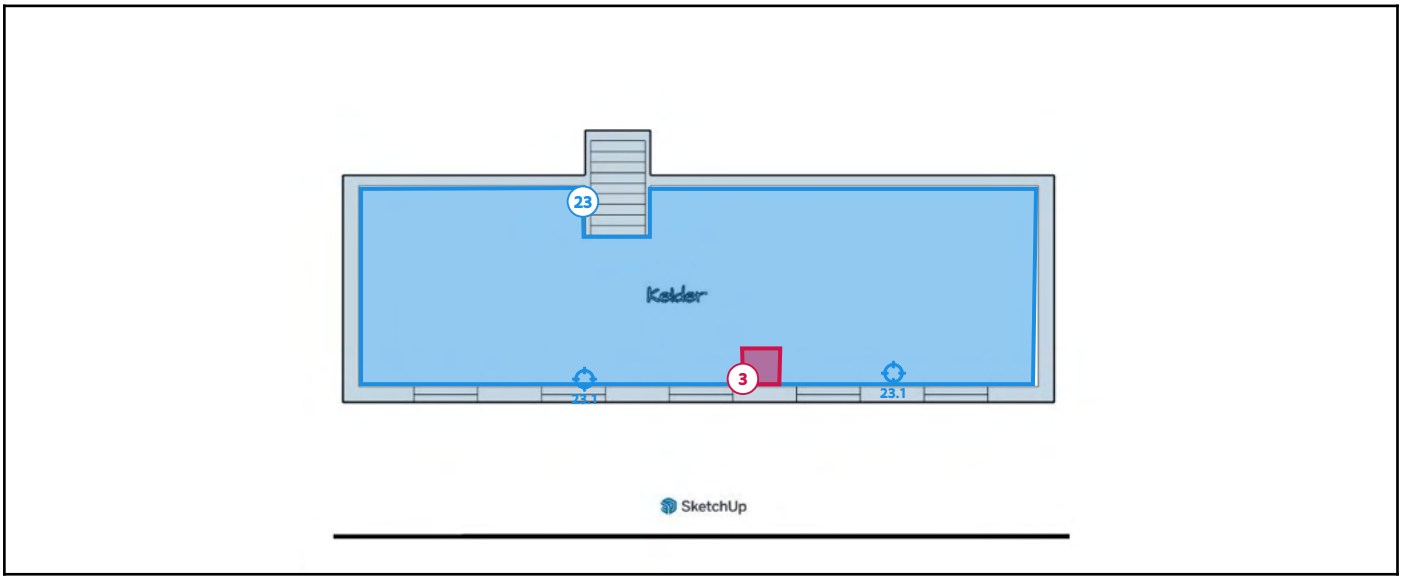
Plan 1.1: Kelder

Beschrijving	Type	Actie
3. Pekelbak	Asbestmateriaal	Dringend verwijderen
23. Cementering kelder	Geen asbest	-
23.1 Code: M9	Mengmonster	-

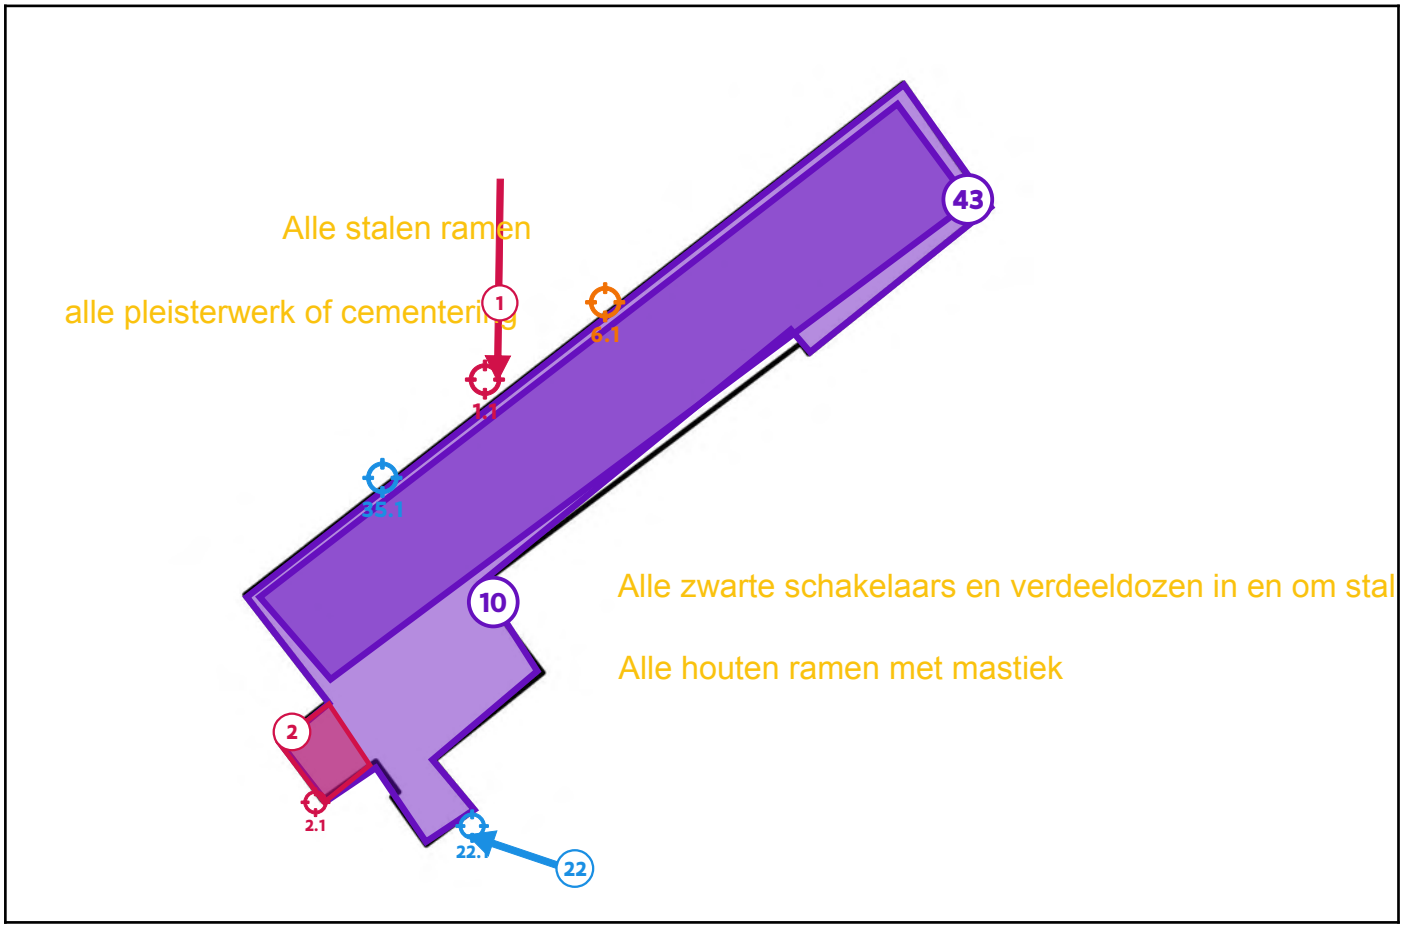
Plan 3.1: Stal Rechts

Beschrijving	Type	Actie
1. Afval golfplaat stal rechts	Asbestmateriaal	Dringend verwijderen
1.1 Code: M15	Puntmonster	-
2. golfplaten stal achteraan	Asbestmateriaal	Dringend verwijderen
2.1 Code: M14	Puntmonster	-
5. Pleisterwerk stallen in gips of cement	Asbestmateriaal	Dringend maatregelen nemen
6. Mastiek metalen ramen stal rechts	Asbestmateriaal	Verwijderen
6.1 Code: M16	Puntmonster	-
9. Bakeliet schakelaars stallen	Asbestmateriaal	Zorgvuldig beheren

10. Beperking toegang bouwvallige stal rechts	Beperking	-
22. Plaat aan deur stal achteraan	Geen asbest	-
22.1 Code: M13	Puntmonster	-
33. Mastiek houten ramen stal links	Geen asbest	-
35. Mastiek houten ramen stal rechts	Geen asbest	-
35.1 Code: M17	Puntmonster	-
43. Onderdak stallen	Overige ruimte of materiaal	-

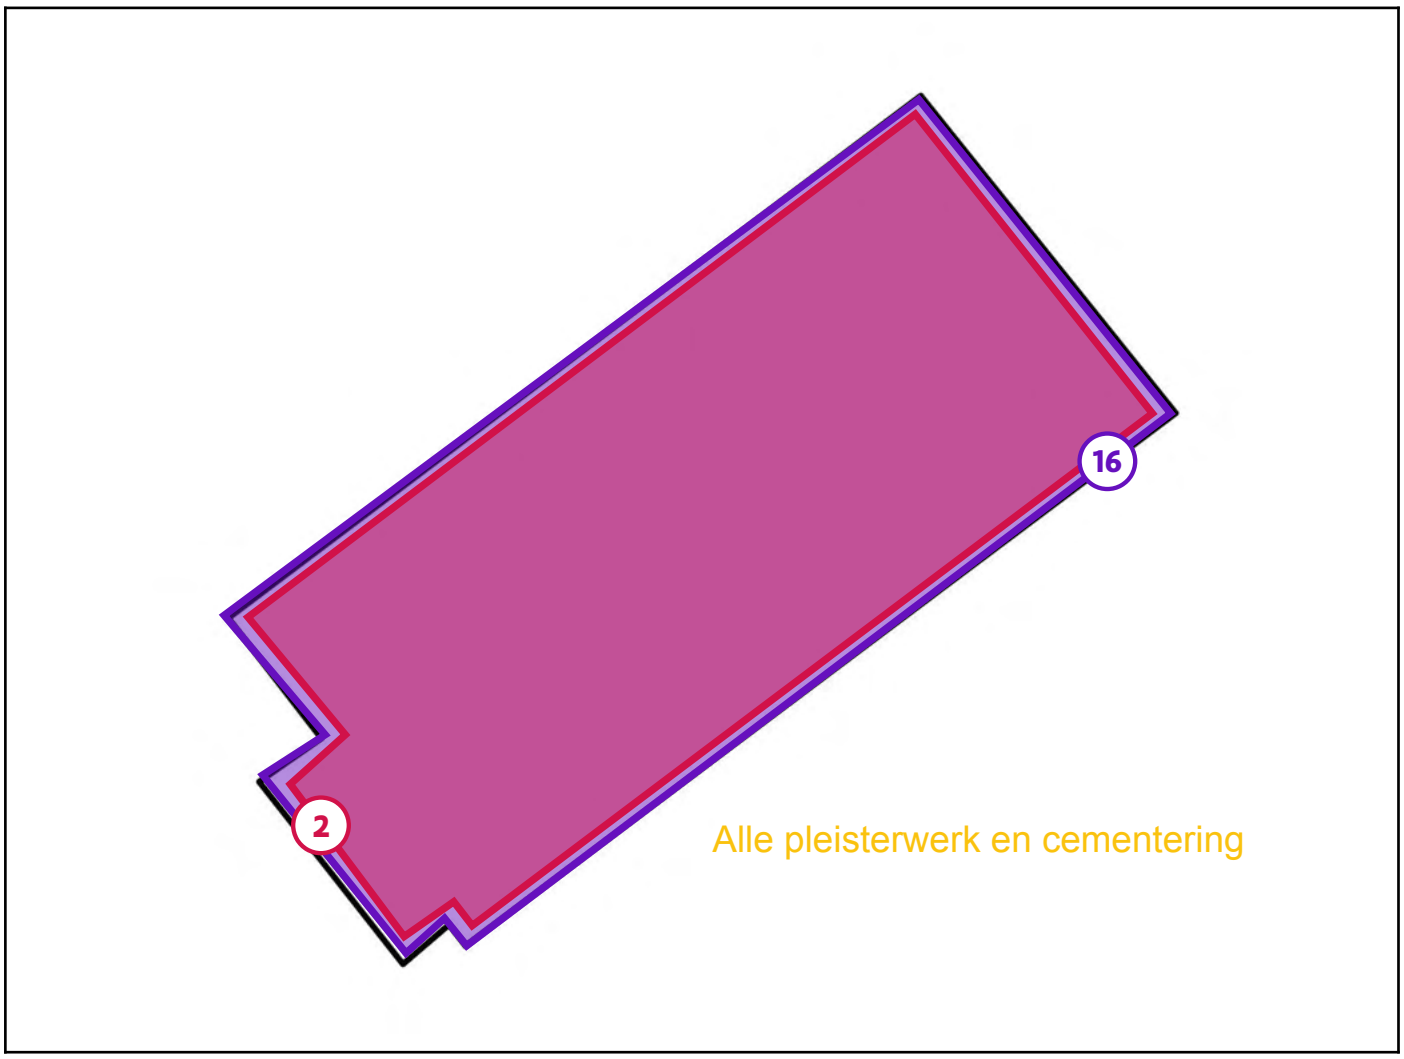
Plan 4.1: Stal achteraan

Beschrijving	Type	Actie
2. golfplaten stal achteraan	Asbestmateriaal	Dringend verwijderen
5. Pleisterwerk stallen in gips of cement	Asbestmateriaal	Dringend maatregelen nemen
16. Beperking toegang bouwvallige stal achteraan	Beperking	-

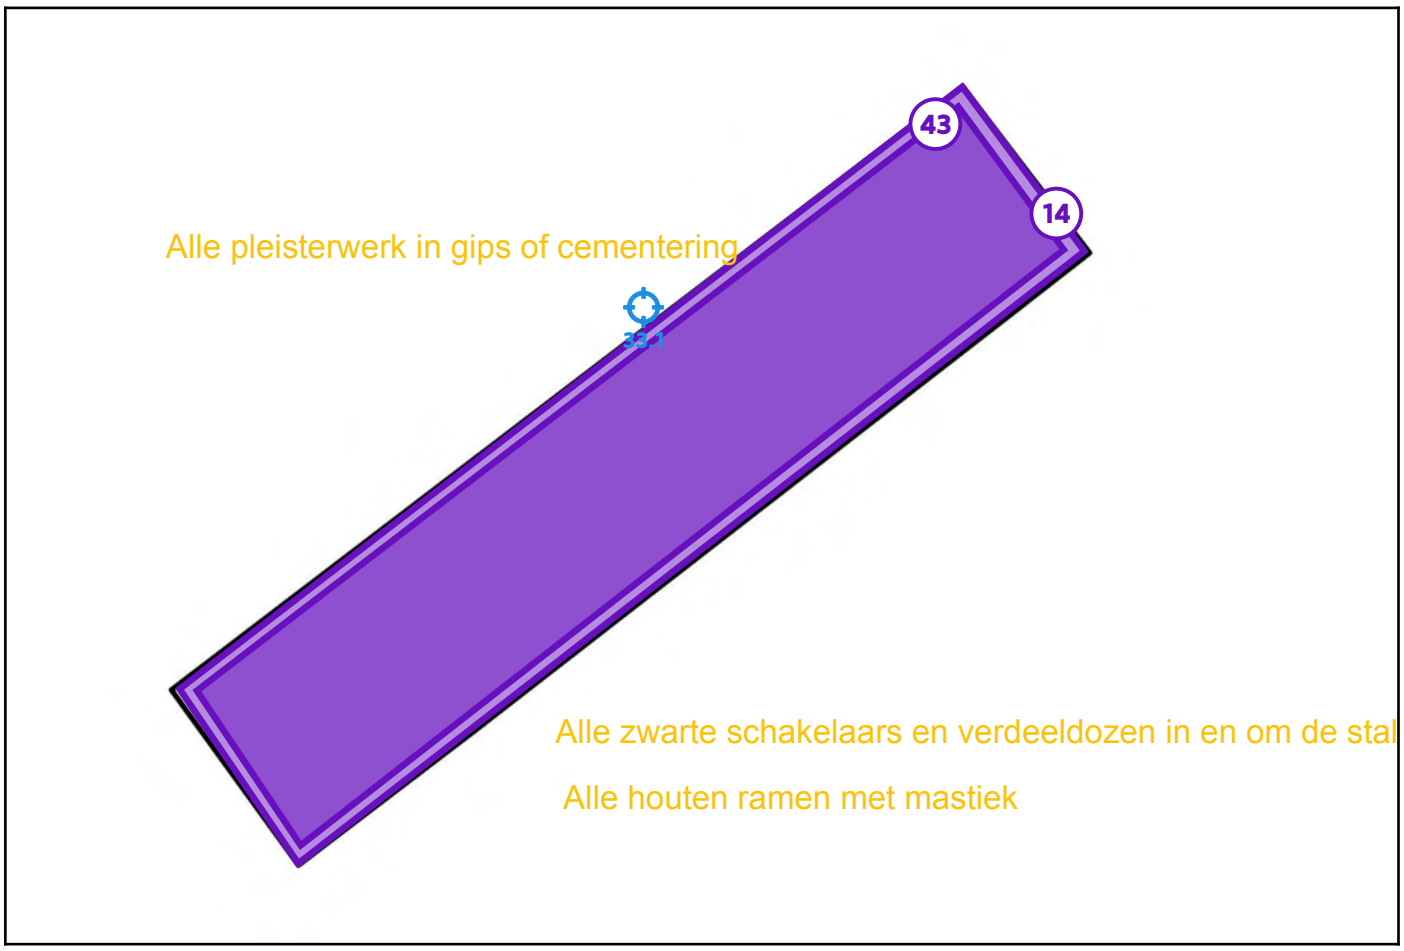
Plan 5.1: Stal Links

Beschrijving	Type	Actie
5. Pleisterwerk stallen in gips of cement	Asbestmateriaal	Dringend maatregelen nemen
9. Bakeliet schakelaars stallen	Asbestmateriaal	Zorgvuldig beheren
14. Beperking toegang bouwvallige stal links	Beperking	-
33. Mastiek houten ramen stal links	Geen asbest	-
33.1 Code: M2	Puntmonster	-
43. Onderdak stallen	Overige ruimte of materiaal	-

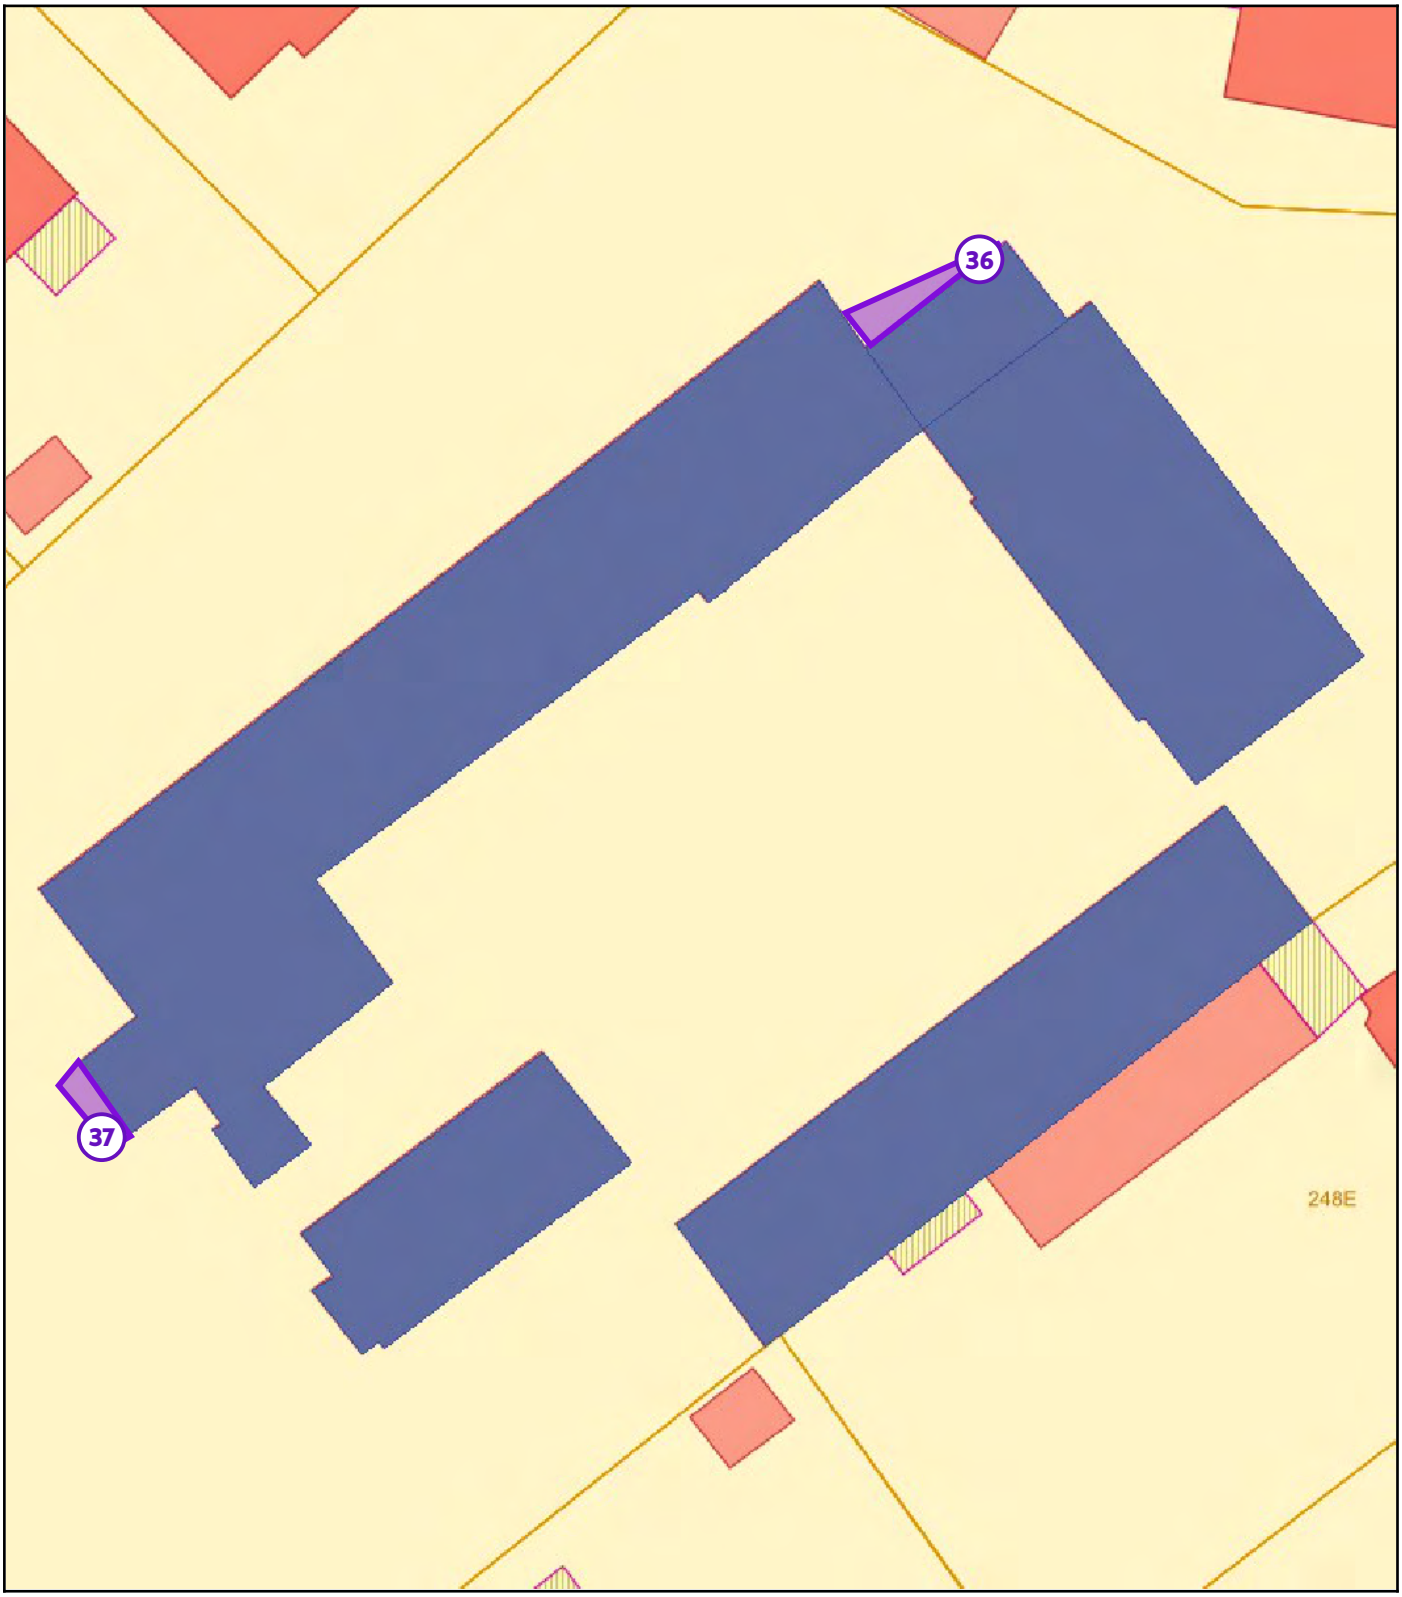
Plan 6.2: Afdruipzones/afvloeizones

36. Afdruipzone golfplaten boven inrit	Afdruipzone/afvloeizone	-
37. Afdruipzone golfplaten stal	Afdruipzone/afvloeizone	-

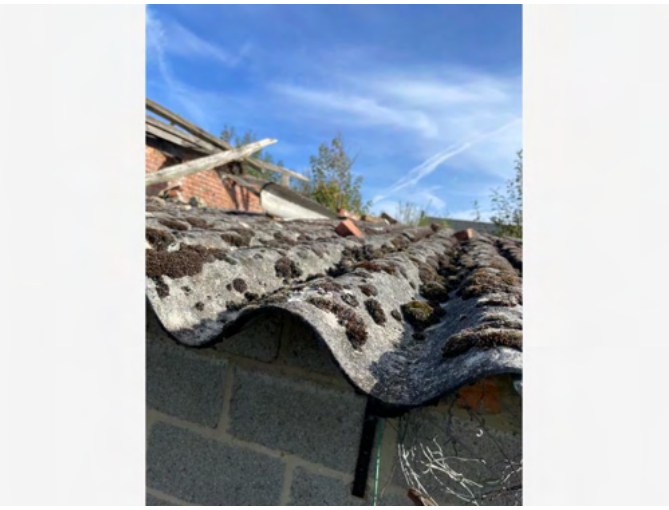
Fiche 2: golfplaten stal achteraan

Eindbeoordeling materiaalrisico	Hoog materiaalrisico en/of hoge kans op vezelvrijgave

Gebondenheid	Categorie 1: hechtgebonden in oorsprong
Asbestsoort (vezeltype)	Crocidoliet aanwezig
Asbestconcentratie	Laag (< 50%)
Afschermingsgraad van het gehele materiaal	Geheel of deels vrij aan de binnenlucht, maar geen contact met binnenluchtstromen
Toestand van het materiaal	Zwaar beschadigd, zwaar verweerd

#	Type	Referentie	Resultaat
2.1	Puntmonster	M14	Crocidoliet, Chrysotiel

Beschrijving	golfplaten stal achteraan
Omgeving	Buiten
Primaire drager	Schuin dak
Asbestmateriaal	Dak- en gevelbekleding - Golfplaat
Bindmiddel van asbestmateriaal	Cement
Gebondenheid op basis van bindmiddel	Hecht
Hoeveelheid (oppervlakte - aantal)	• 120,00 m^2 - 1 stuk
Totale oppervlakte	120,00 m^2
Eenvoudig bereikbaar	Ja
Bevestigingswijze	• Geschroefd
Identificatiemethode	Een monstername door de asbestdeskundige met laboanalyse door een asbestlabo.
Destructieve handeling voor identificatie	Nee

- Verwijder dit asbestmateriaal zo snel mogelijk. Volg de toestand goed op.

- Eenvoudige handelingen: enkel door erkend asbestverwijderaar
  De platen kunnen niet verwijderd worden zonder schade aan te brengen.

Voer dubbel verpakt af naar recyclagepark.

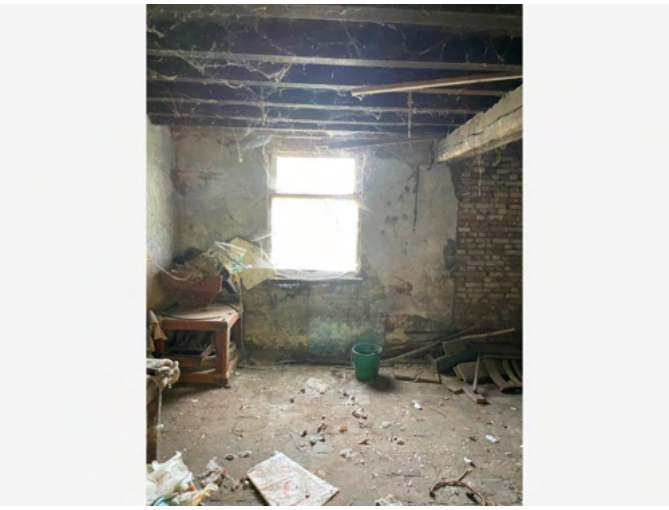
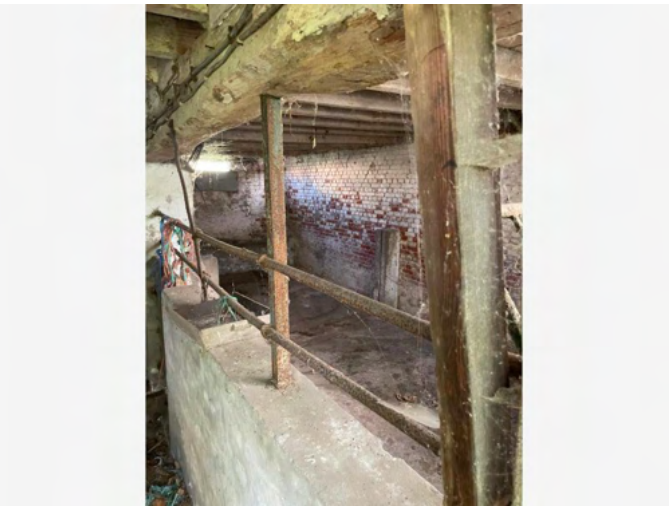
Fiche 5: Pleisterwerk stallen in gips of cement

Eindbeoordeling materiaalrisico	Hoog materiaalrisico en/of hoge kans op vezelvrijgave

Gebondenheid	Categorie 2: niet-hechtgebonden met matrix
Asbestsoort (vezeltype)	Alleen chrysotiel aanwezig
Asbestconcentratie	Laag (< 50%)
Afschermingsgraad van het gehele materiaal	Geheel of deels vrij aan binnenluchtstromen
Toestand van het materiaal	Zwaar beschadigd, zwaar verweerd

Beschrijving	Pleisterwerk stallen in gips of cement
Omgeving	Binnen
Primaire drager	Binnenwand
Asbestmateriaal	In-situ afwerkingslagen - Pleisterwerk (wand, plafond, ...)
Bindmiddel van asbestmateriaal	Gips - kalk
Gebondenheid op basis van bindmiddel	Niet-hechtgebonden
Hoeveelheid (oppervlakte - dikte - aantal)	• 100,00 m^2 - 1,00 cm - 1 stuk
Totaal volume	1,00 m^3
Eenvoudig bereikbaar	Ja
Bevestigingswijze	• Verlijmd, ingegoten, versmeerd
Identificatiemethode	De asbestdeskundige beoordeelt het materiaal als asbestverdacht en dus asbesthoudend, en dit zonder monstername. Motivatie: Er is een onderzoeksbeperking die monstername verhindert; De asbestdeskundige kan het onderzoek niet uitvoeren binnen de bepalingen van de welzijnswet.
Destructieve handeling voor identificatie	Nee
Opmerking	Exacte hoeveelheden niet bepaald.

- Zorg voor een veilig beheer. Vermijd het beschadigen van het asbestmateriaal. Controleer de toestand jaarlijks op wijzigingen.
- Voer bijkomende staalname(s) uit.

- Hermetische zone (erkend asbestverwijderaar)
  Asbesthoudend pleisterwerk of cementering is geen hechtgebonden toepassing.

bij het verwijderen komen veel asbestvezels vrij.

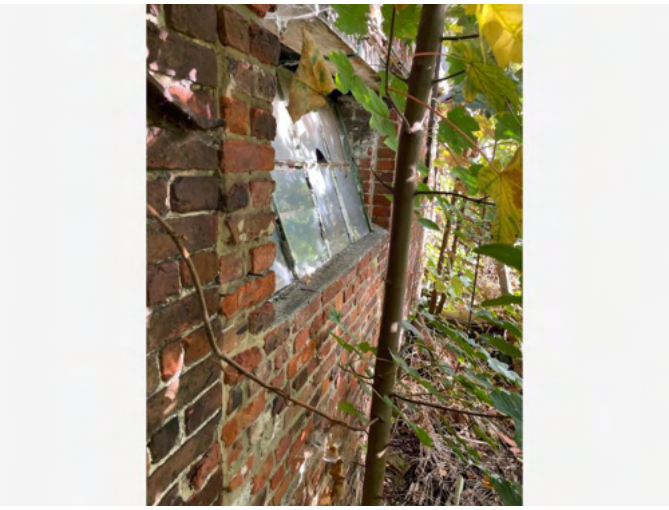
Fiche 6: Mastiek metalen ramen stal rechts

Eindbeoordeling materiaalrisico	Verhoogd materiaalrisico en/of verhoogde kans op vezelvrijgave

Gebondenheid	Categorie 1: hechtgebonden in oorsprong
Asbestsoort (vezeltype)	Alleen chrysotiel aanwezig
Asbestconcentratie	Laag (< 50%)
Afschermingsgraad van het gehele materiaal	Geheel of deels vrij aan de buitenlucht, maar geen contact met binnenlucht
Toestand van het materiaal	Zwaar beschadigd, zwaar verweerd

#	Type	Referentie	Resultaat
6.1	Puntmonster	M16	Chrysotiel

Beschrijving	Mastiek metalen ramen stal rechts
Omgeving	Buiten
Primaire drager	Wandopening verticaal (raam, deur, ...)
Asbestmateriaal	In-situ afwerkingslagen - Pasta, stopverf, voegsel, stopsel, vulsel, mastiek, kitten, ...
Bindmiddel van asbestmateriaal	Kitten, mastiek, pasta
Gebondenheid op basis van bindmiddel	Hecht
Hoeveelheid (lengte - aantal)	• 20,00 m - 1 stuk
Totale lengte	20,00 m
Eenvoudig bereikbaar	Ja
Bevestigingswijze	• Los (al dan niet bedekt) • Verlijmd, ingegoten, versmeerd
Identificatiemethode	Een monstername door de asbestdeskundige met laboanalyse door een asbestlabo.
Destructieve handeling voor identificatie	Nee
Opmerking	Exacte hoeveelheden na te meten. Niet alle ramen konden in kaart gebracht worden.

- Verwijder dit asbestmateriaal zo snel mogelijk. Volg de toestand goed op.

- Eenvoudige handelingen: mag via doe-het-zelf of door werknemer(s) met opleidingsattest eenvoudige handelingen
  De mastiek kan worden uitgesneden en afgevoerd.

Voer dubbel verpakt af naar recyclagepark.

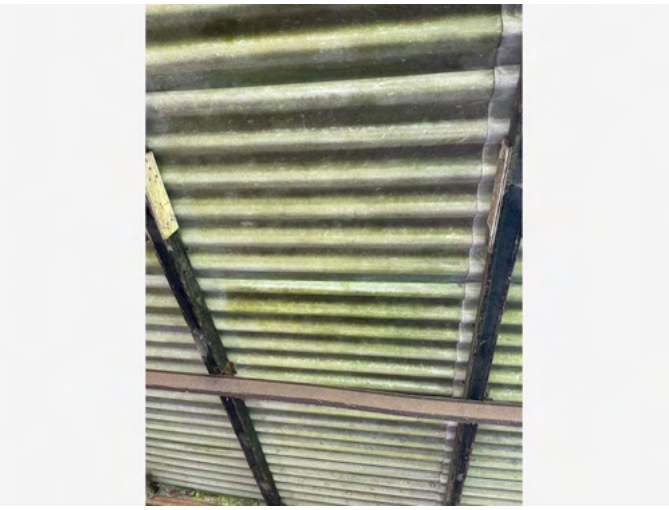
Fiche 7: Golfplaten boven inrit

Beschrijving	Golfplaten boven inrit
Omgeving	Buiten
Primaire drager	Schuin dak
Asbestmateriaal	Dak- en gevelbekleding - Golfplaat
Bindmiddel van asbestmateriaal	Cement
Gebondenheid op basis van bindmiddel	Hecht
Hoeveelheid (oppervlakte - aantal)	• 50,00 m^2 - 1 stuk
Totale oppervlakte	50,00 m^2
Eenvoudig bereikbaar	Ja
Bevestigingswijze	• Geschroefd
Identificatiemethode	Een monstername door de asbestdeskundige met laboanalyse door een asbestlabo.
Destructieve handeling voor identificatie	Nee

- Verwijder dit asbestmateriaal zo snel mogelijk. Volg de toestand goed op.

Voer dubbel verpakt af naar recyclagepark.

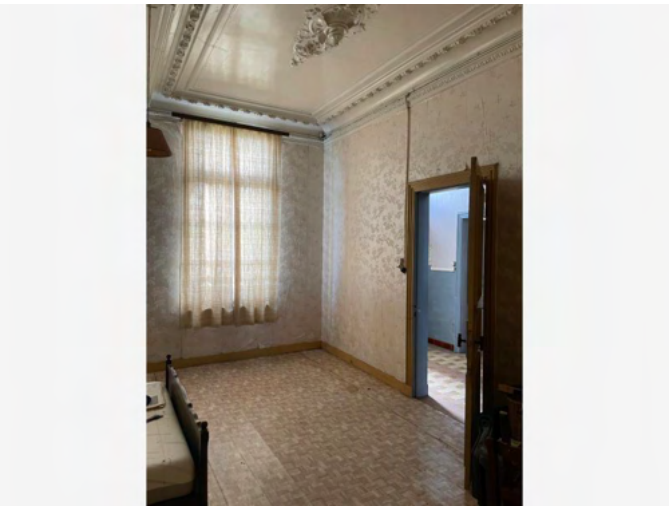
Fiche 8: Bakeliet schakelaars

Beschrijving	Bakeliet schakelaars
Omgeving	Binnen
Primaire drager	Communicatie en elektrische infrastructuur en uitrusting
Asbestmateriaal	Plaat, paneel, tablet - Type Bakeliet
Bindmiddel van asbestmateriaal	Kunststof of -hars
Gebondenheid op basis van bindmiddel	Hecht
Hoeveelheid (oppervlakte - dikte - aantal)	• 0,10 m^2 - 1,00 cm - 10 stuks
Totaal volume	0,01 m^3
Eenvoudig bereikbaar	Ja
Bevestigingswijze	• Geschroefd
Identificatiemethode	De asbestdeskundige beoordeelt het materiaal als asbestverdacht en dus asbesthoudend, en dit zonder monstername. Motivatie: De monstername brengt andere schade aan dan schade die inherent is aan de monstername.
Destructieve handeling voor identificatie	Nee

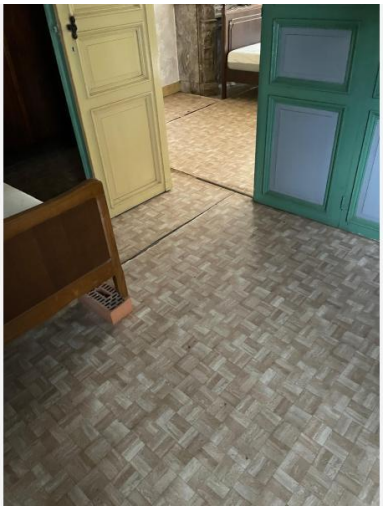
Fiche 19: Vloerbekleding in kunststof

Basis voor advies	De asbestdeskundige beoordeelt het materiaal als niet-asbestverdacht.
Primaire drager	Vloer
(Asbest)materiaal	Prefab - afwerking - Vloerzeil

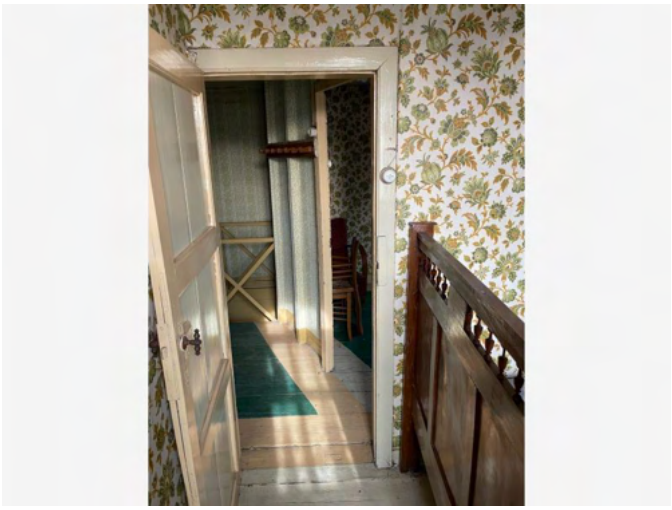
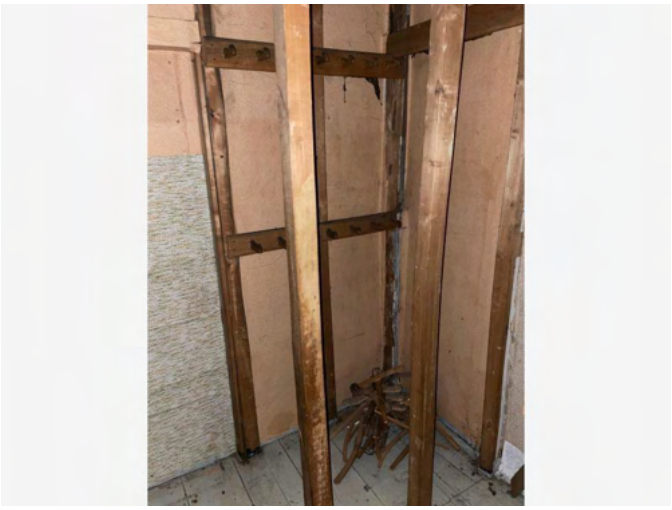
Fiche 20: Wanden uit andere materialen dan gips

Basis voor advies	De asbestdeskundige beoordeelt het materiaal als niet-asbestverdacht.
Primaire drager	Binnenwand

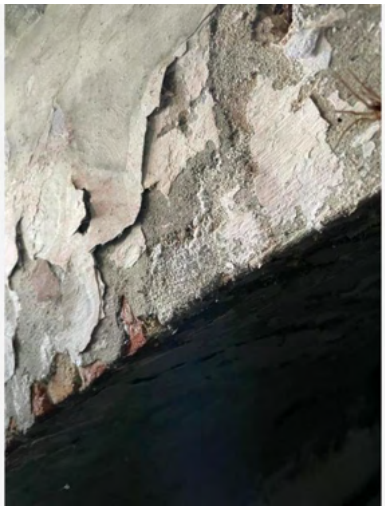
Fiche 23: Cementering kelder

Geen asbest

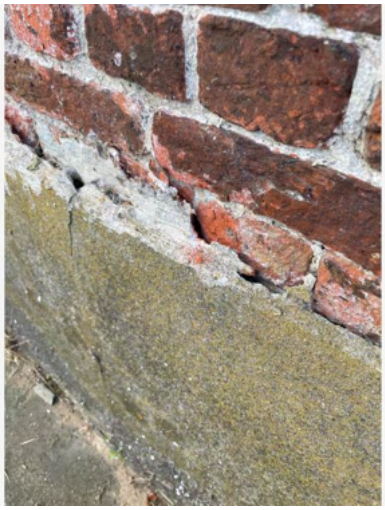
Fiche 28: Cementering gevelplint

Geen asbest

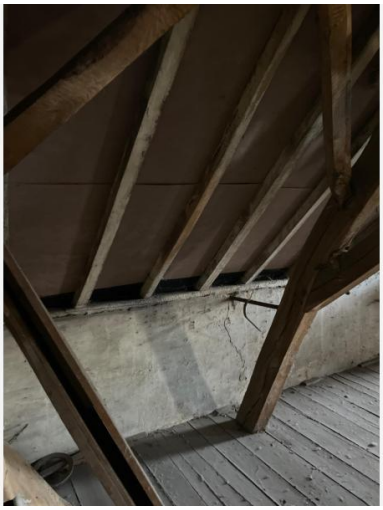
Fiche 32: Onderdakplaten

Geen asbest

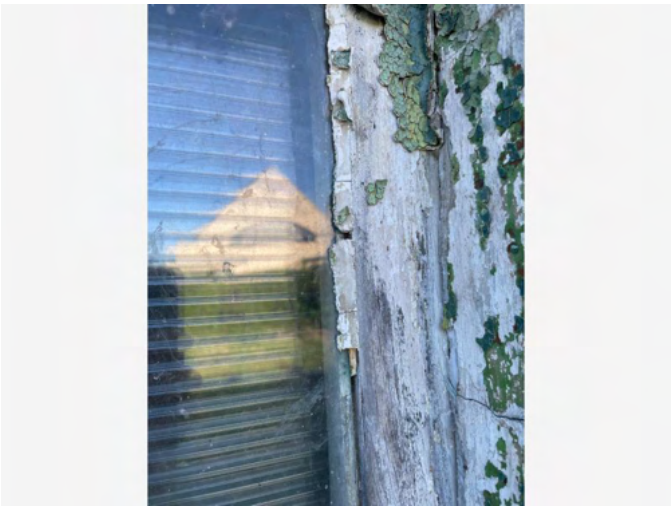
Fiche 35: Mastiek houten ramen stal rechts

Geen asbest
