Asbestinventarisattest

Jodenstraat 38/301, 3800 Sint-Truiden

Attestnummer : **20260903-000336.000**
Uitgegeven op : **03.09.2026**
Geldig tot : **03.09.2036**

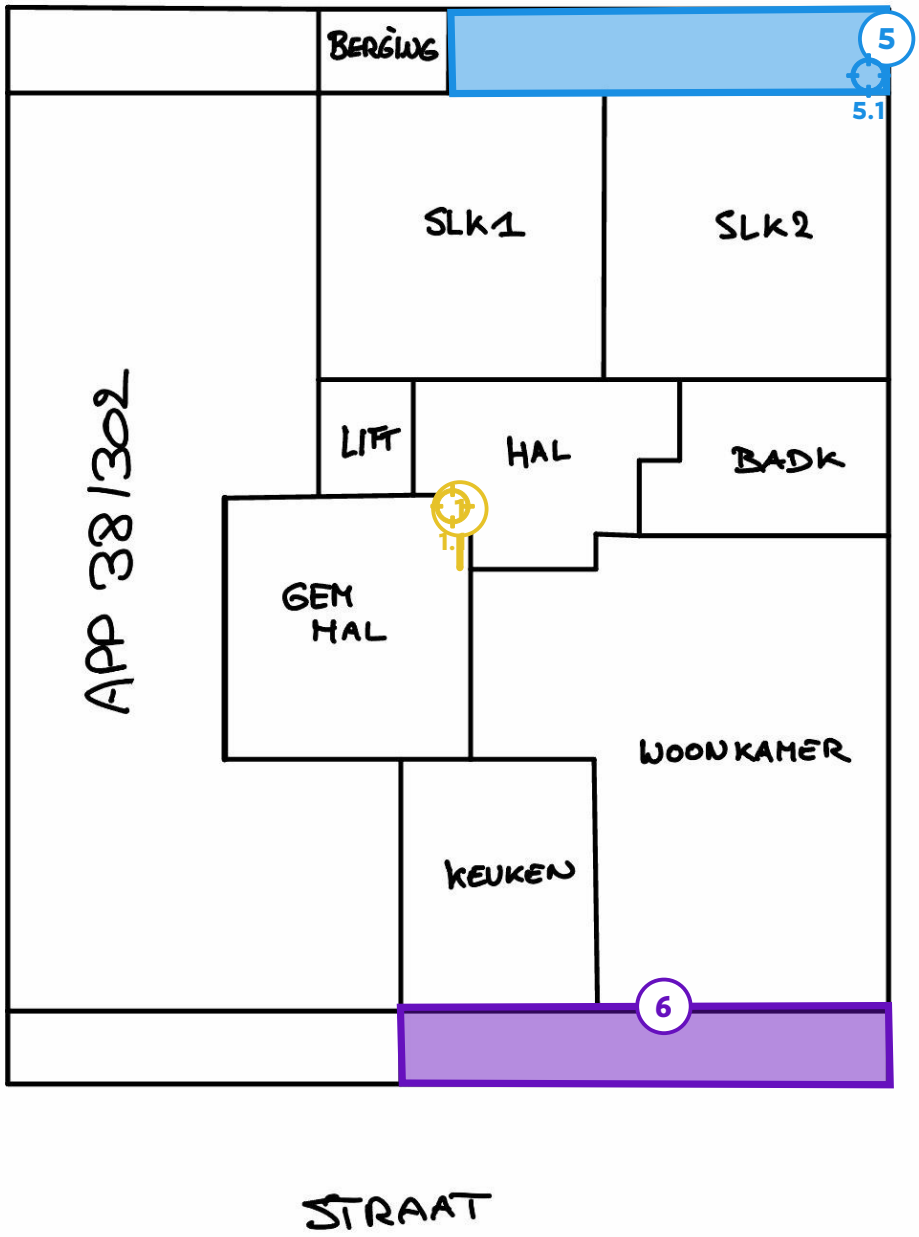
Plan 1.1: Appartement - vloer

Beschrijving	Type	Actie
1. Deurdorpel type massal	Asbestmateriaal	Zorgvuldig beheren
1.1 Code: 2	Puntmonster	-

5. Roofing - terras achtergevel	Geen asbest	-
5.1 Code: 3	Puntmonster	-
6. EPDM - Terras voorgevel	Overige ruimte of materiaal	-

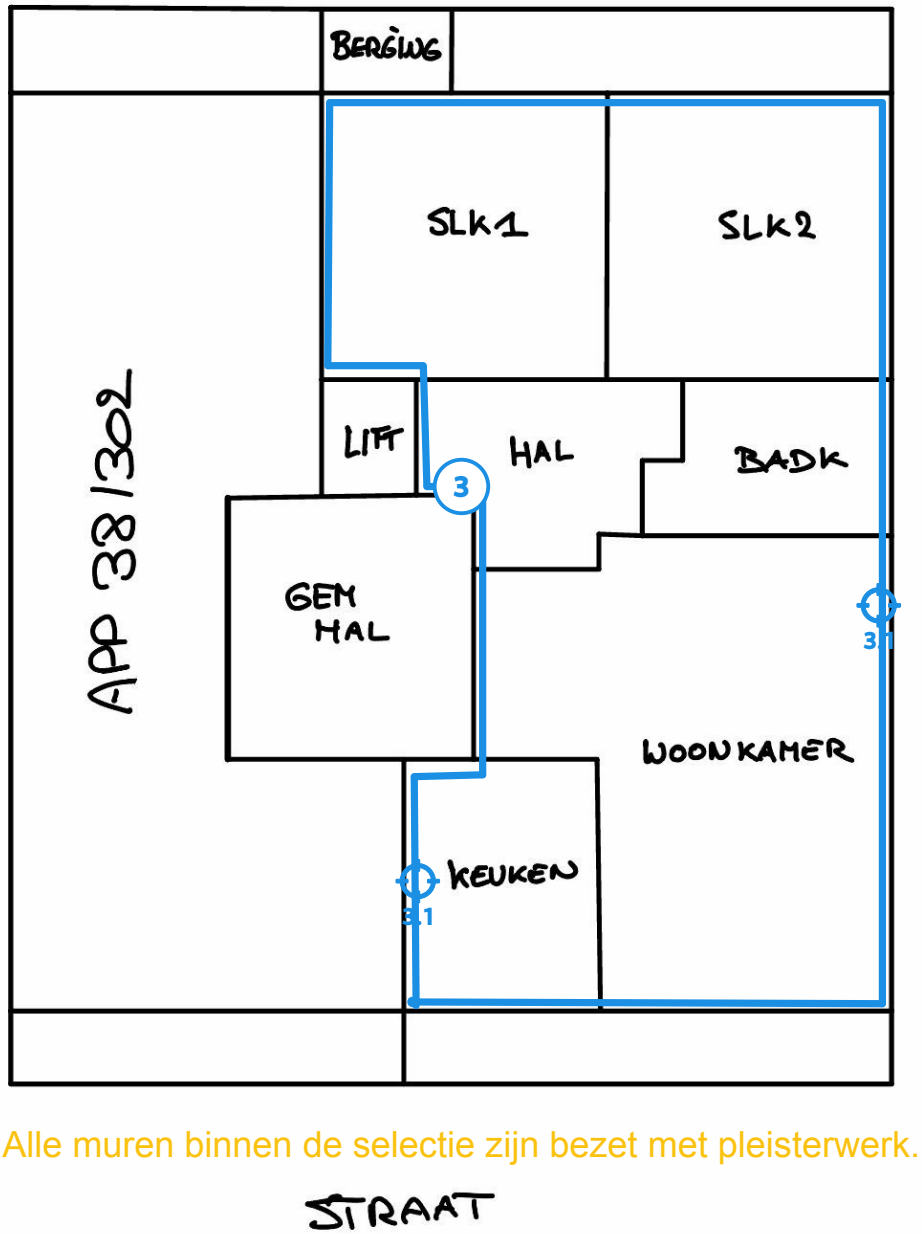
Plan 1.2: Appartement - wanden

Alle muren binnen de selectie zijn bezet met pleisterwerk.

Beschrijving	Type	Actie
3. Pleisterwerk wanden	Geen asbest	-
3.1 Code: 1	Mengmonster	-

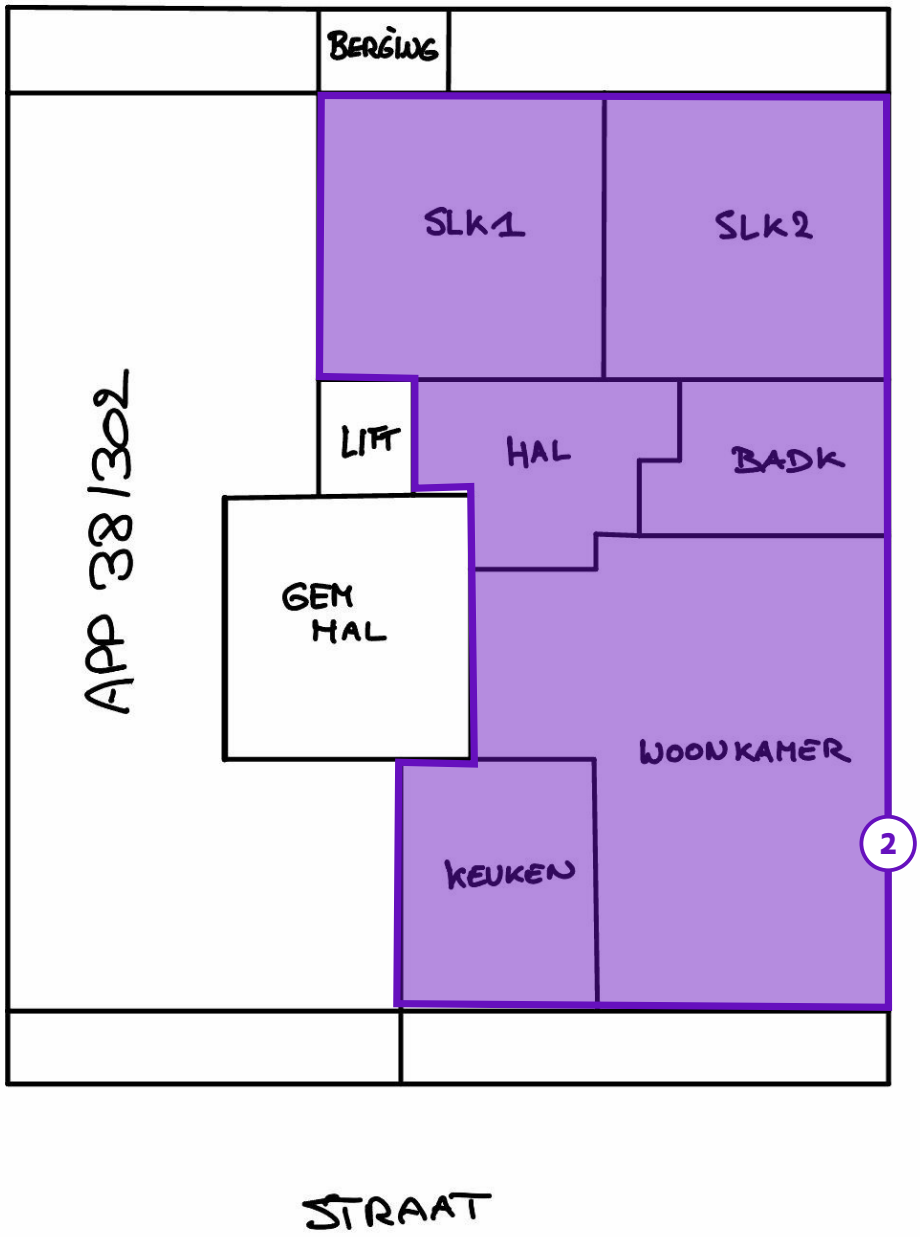
Plan 1.3: Appartement - plafond

Beschrijving	Type	Actie
2. Gipskartonplaten plafonds	Advies	-

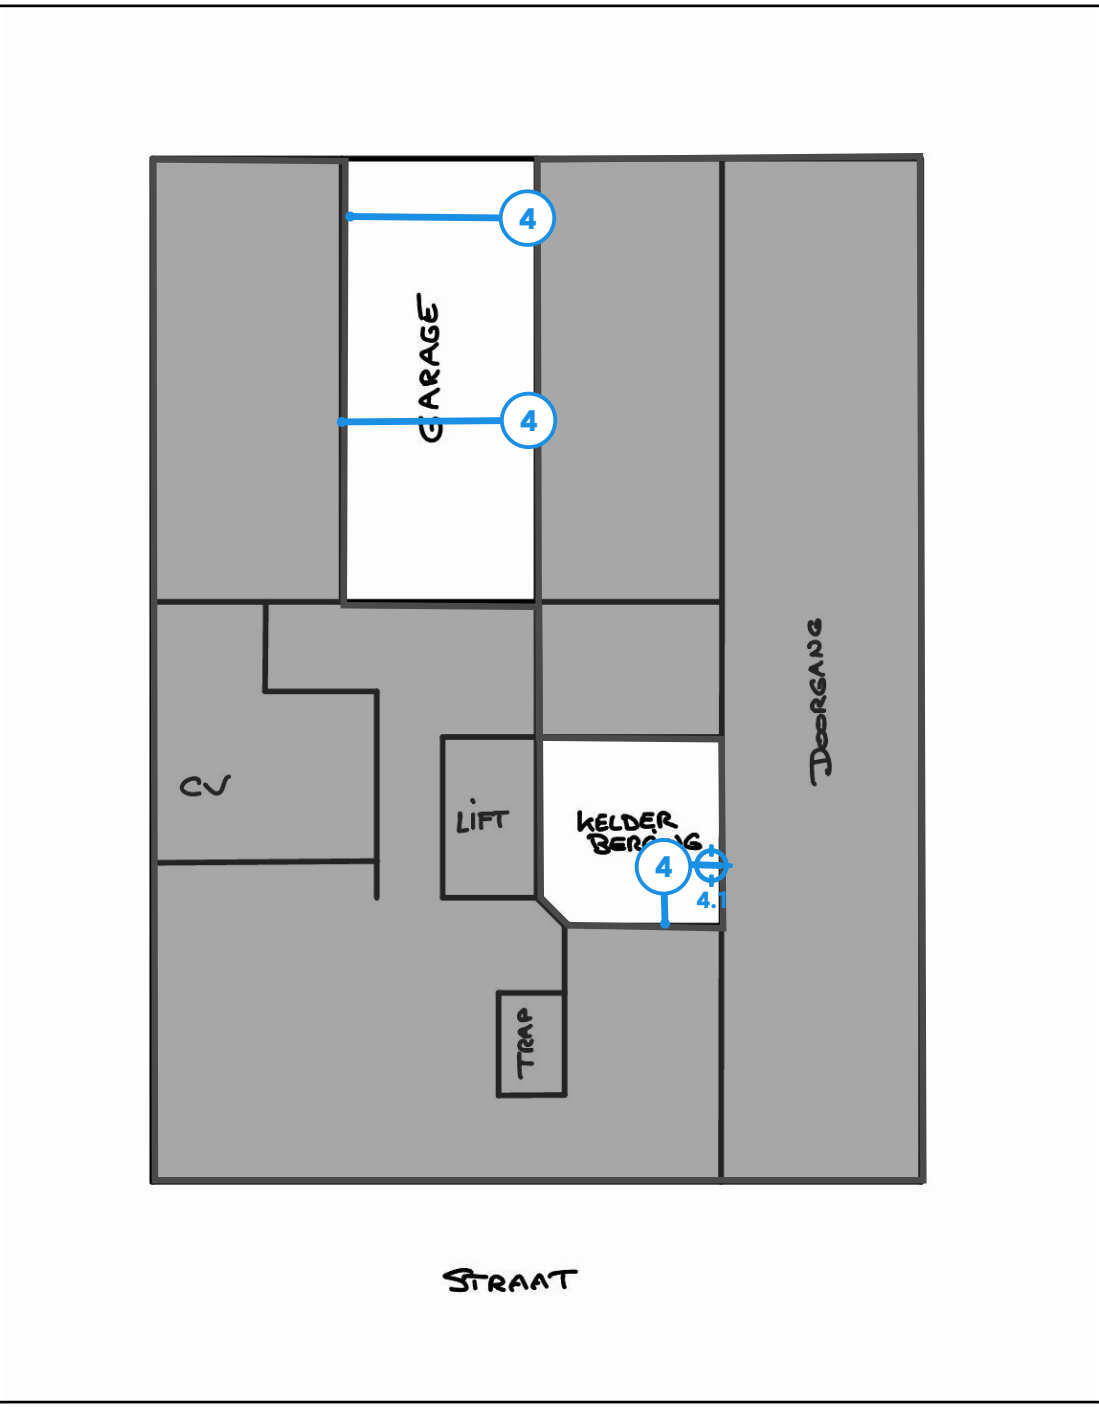
Plan 1.4: Garage-kelderberging

Beschrijving	Type	Actie
4. Leidingisolatie (papier/karton)	Geen asbest	-
4.1 Code: 4	Puntmonster	-

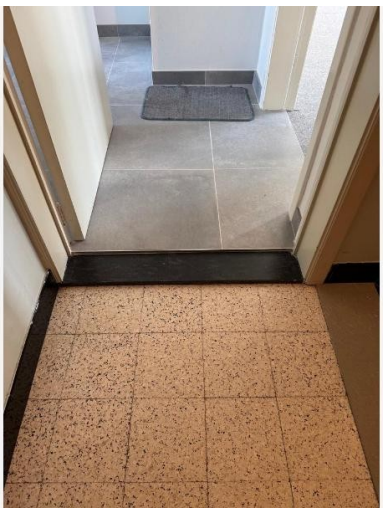
Fiche 1: Deurdorpel type massal

Asbestmateriaal

Het asbestmateriaal valt onder de mijlpaal van 2040.

Eindbeoordeling materiaalrisico	Zeer laag materiaalrisico en/of zeer lage kans op vezelvrijgave

Gebondenheid	Categorie 1: hechtgebonden in oorsprong
Asbestsoort (vezeltype)	Alleen chrysotiel aanwezig
Asbestconcentratie	Laag (< 50%)
Afschermingsgraad van het gehele materiaal	Geheel of deels vrij aan de binnenlucht, maar geen contact met binnenluchtstromen
Toestand van het materiaal	Onbeschadigd, niet verweerd

#	Type	Referentie	Resultaat
1.1	Puntmonster	2	Chrysotiel

- Zorg voor een veilig beheer. Vermijd het beschadigen van het asbestmateriaal. Controleer de toestand jaarlijks op wijzigingen.

- Eenvoudige handelingen: mag via doe-het-zelf of door werknemer(s) met opleidingsattest eenvoudige handelingen
  Deze toepassing kan door een aannemer die over een opleidingsattest eenvoudige handelingen beschikt of door een particulier (doe-het-zelf), verwijderd worden indien er geen verhoogd risico op vrijgave van asbestvezels (max. concentratie 0,01 vezels/cm3 - CODEX Art. VI.3-54) ontstaat en de toepassing voorafgaand wordt gefixeerd/bevochtigd; de individuele elementen zonder machinale werktuigen (boormachine, slijpschijf, hogedrukreiniger,â ¦) en zonder breken of gooien een voor een losgemaakt worden; en ten slotte dubbel en luchtdicht verpakt weggevoerd worden naar een erkend afvalpunt (recyclagepark).

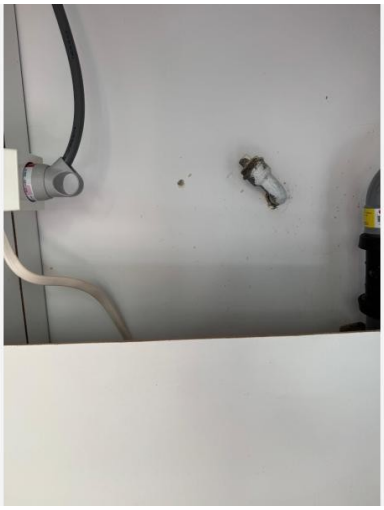
Fiche 3: Pleisterwerk wanden

Geen asbest

#	Type	Referentie	Resultaat
3.1	Mengmonster	1	Geen asbest

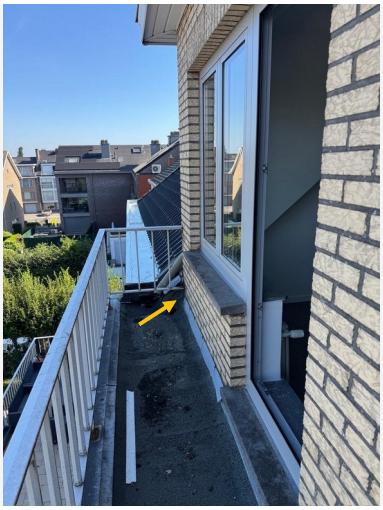
Fiche 5: Roofing - terras achtergevel

Geen asbest

#	Type	Referentie	Resultaat
5.1	Puntmonster	3	Geen asbest

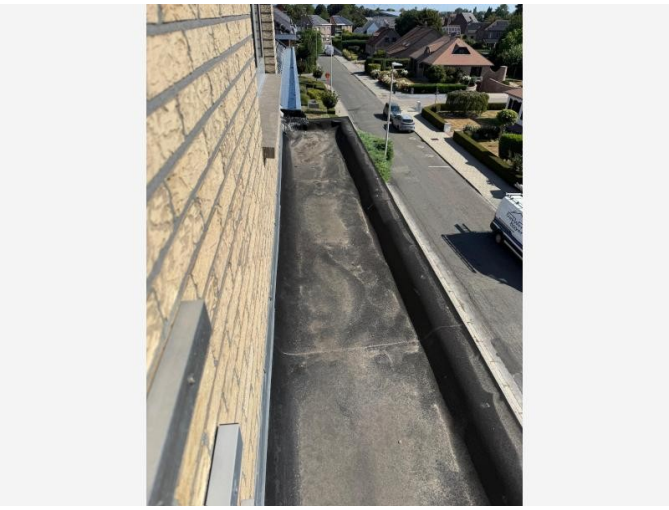
Fiche 6: EPDM – Terras voorgevel

Beschrijving	Notitie	Terug te vinden op plannen
Fiche 6: EPDM - Terras voorgevel	De terrasafwerking is niet-asbestverdacht.	Plan 1.1: Appartement - vloer
