Asbestinventarisattest

Eugenio Pacellilaan 45, 2650 Edegem

Attestnummer : **20260916-000071.000**
Uitgegeven op : **16.09.2026**
Geldig tot : **16.09.2036**

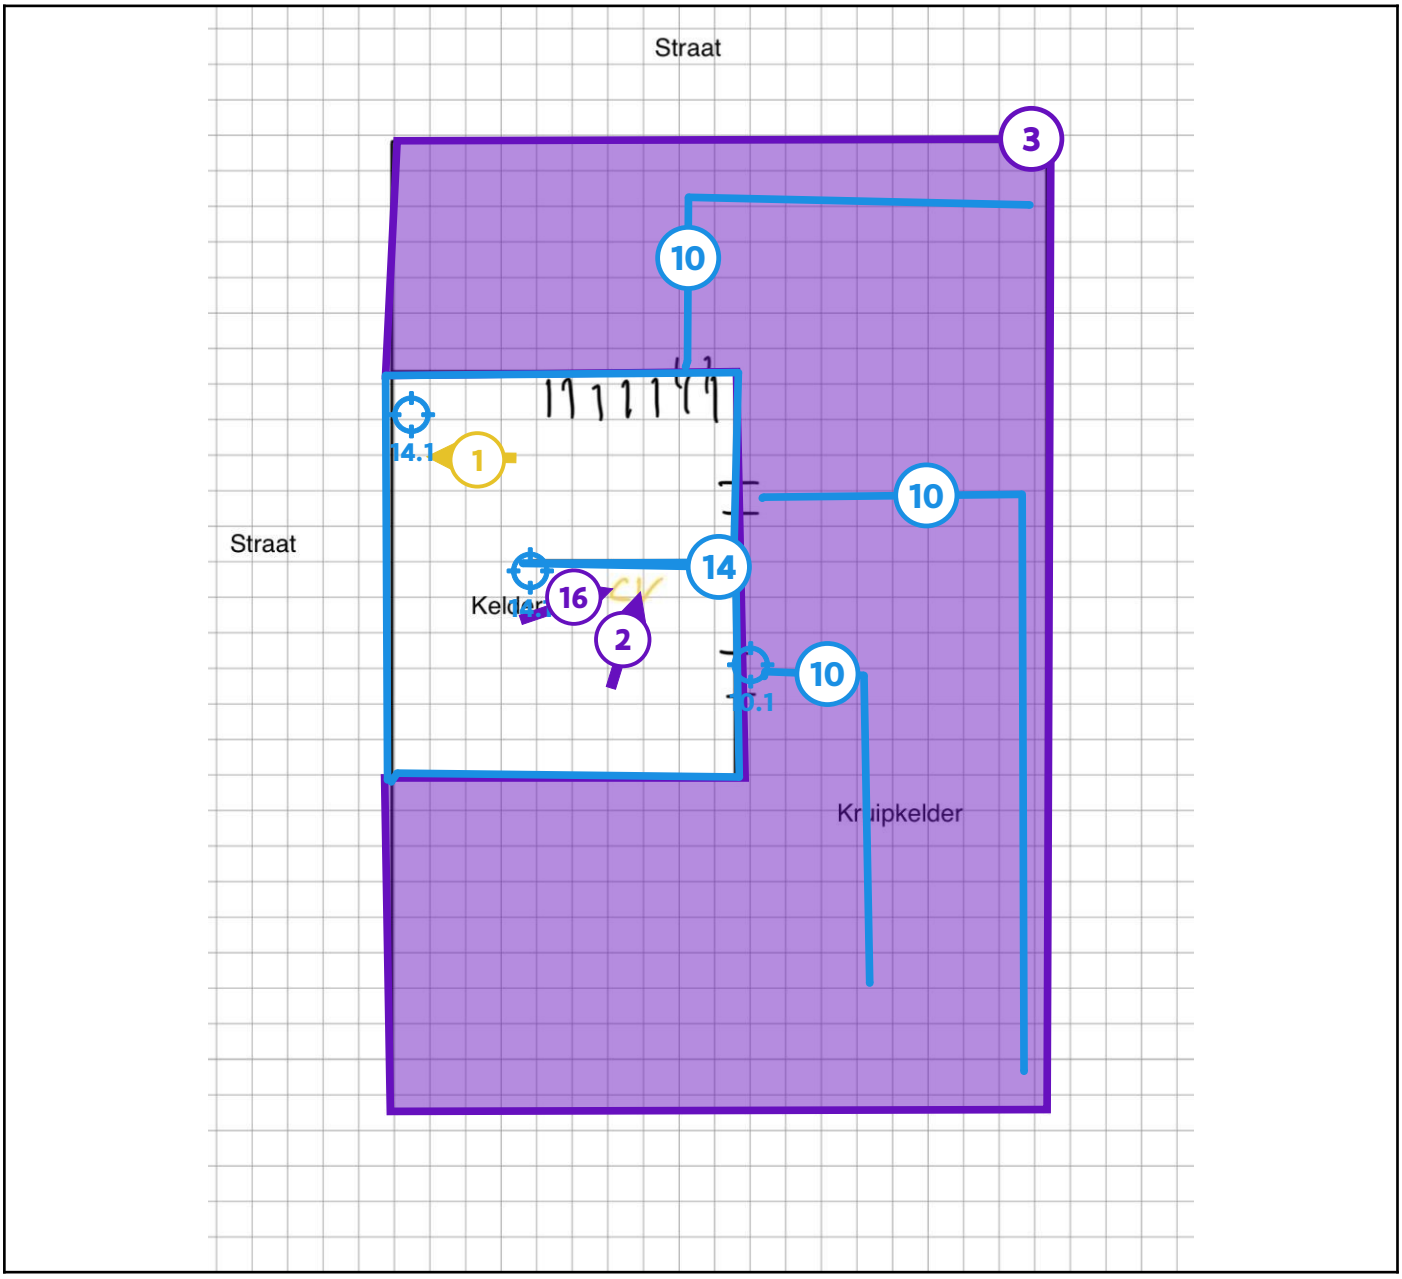
Plan 1.1: -1

Beschrijving	Type	Actie
1. Bakeliet meter- en zekering kast	Asbestmateriaal	Zorgvuldig beheren
2. Binnenzijde en bovenzijde van de schouw	Beperking	-
3. Kruipkelder	Beperking	-
10. Leidingisolatie - Bitumen	Geen asbest	-

10.1 Code: M04	Puntmonster	-
14. Cementering binnen	Geen asbest	-
14.1 Code: M03	Mengmonster	-
16. Niet-asbestverdachte stookketel	Overige ruimte of materiaal	-

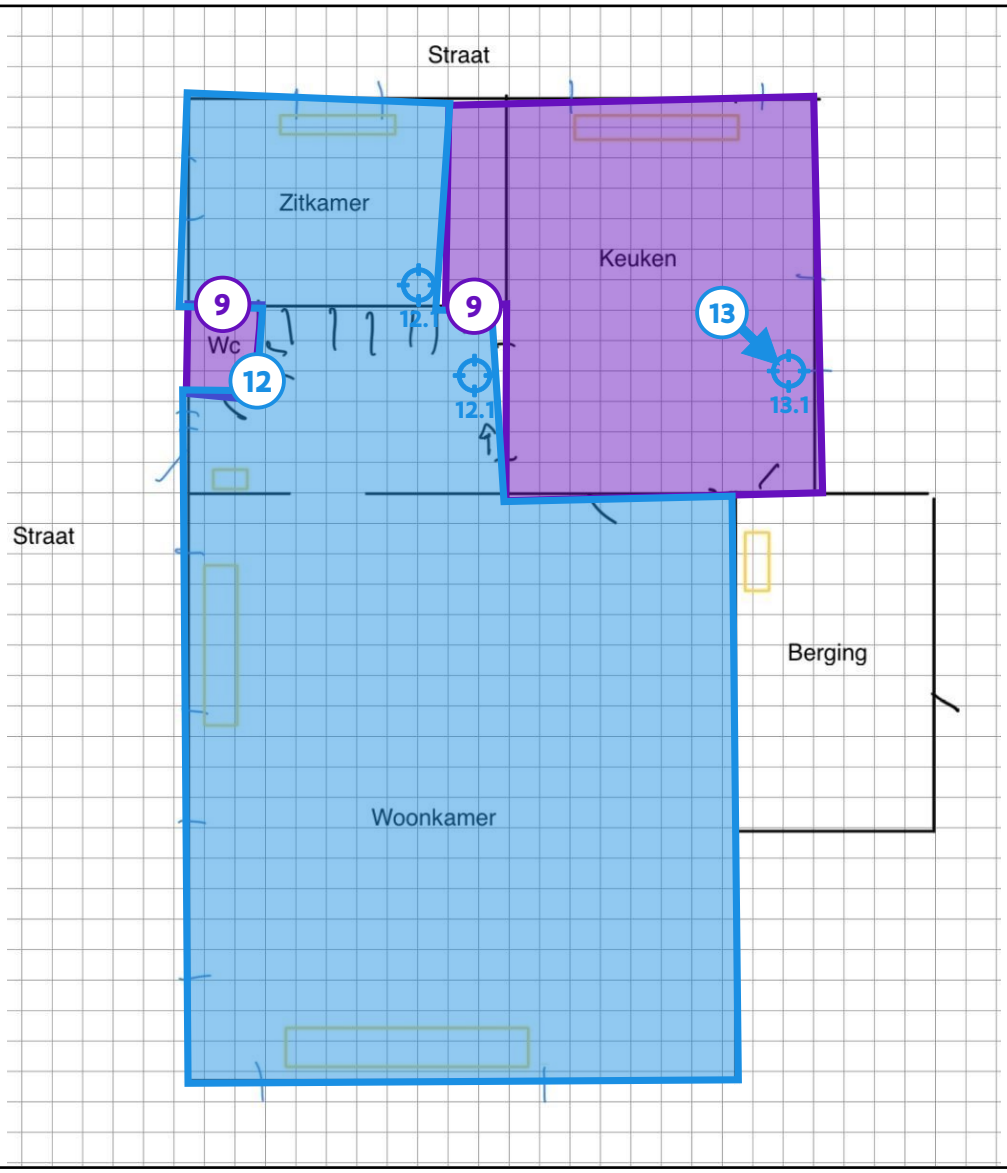
Plan 1.2: Gelijkvloers

Beschrijving	Type	Actie
9. Plafondafwerking in gipskarton/hout/pvc	Advies	-
12. Pleisterwerk plafonds	Geen asbest	-
12.1 Code: M02	Mengmonster	-
13. Ontdreuningsplaat/anti-dreunplaat onder spoelbak	Geen asbest	-
13.1 Code: M05	Puntmonster	-

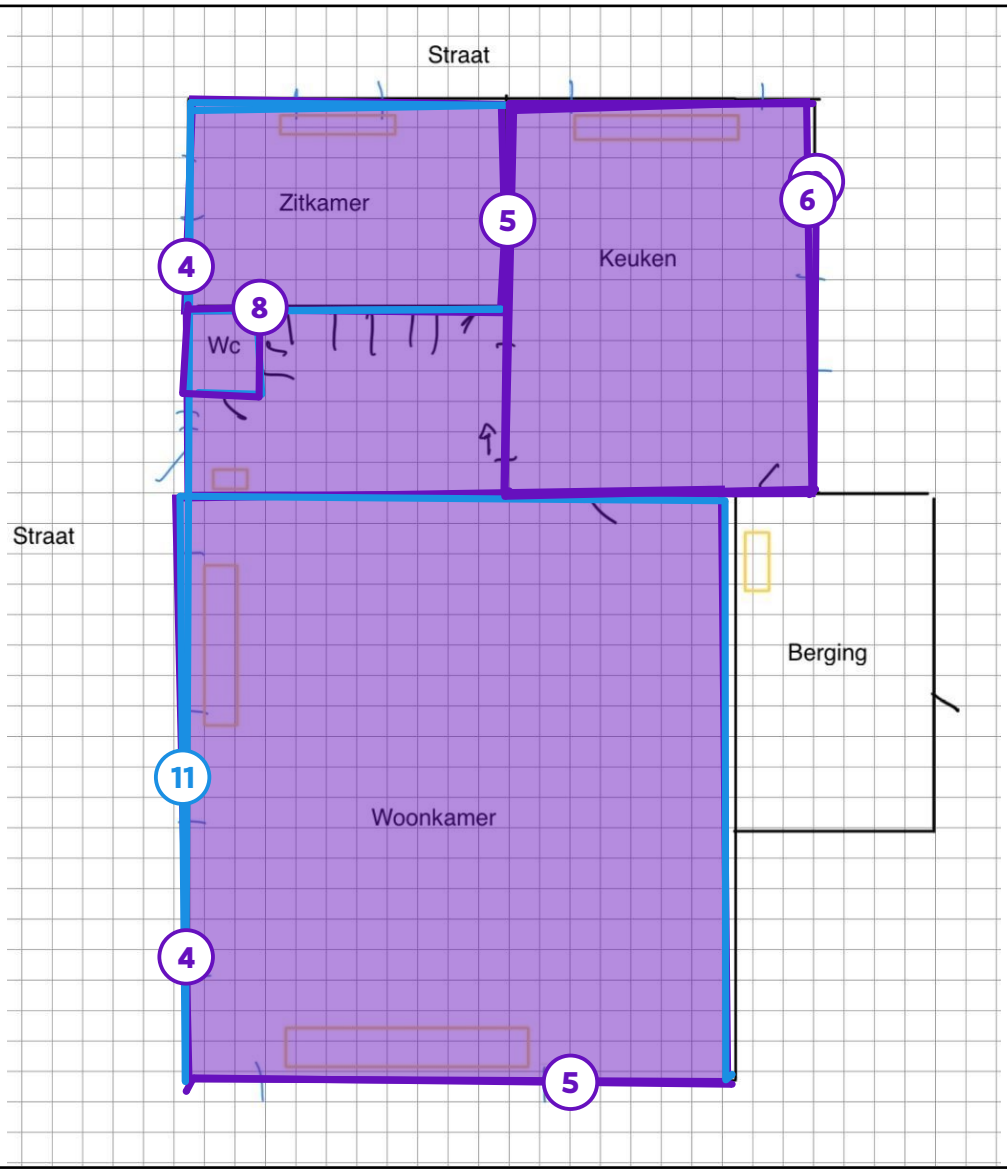
Plan 1.3: Gelijkvloers

Beschrijving	Type	Actie
4. Vloerbekleding - Niet verdacht	Advies	-
5. Valse wand(en)/voorzetwand(en) - Gipskarton-Pvc-hout	Advies	-
6. Tegellijm onder vloertegels	Advies	-
8. Tegellijm achter wandtegels & plinten	Advies	-
11. Pleisterwerk wanden	Geen asbest	-

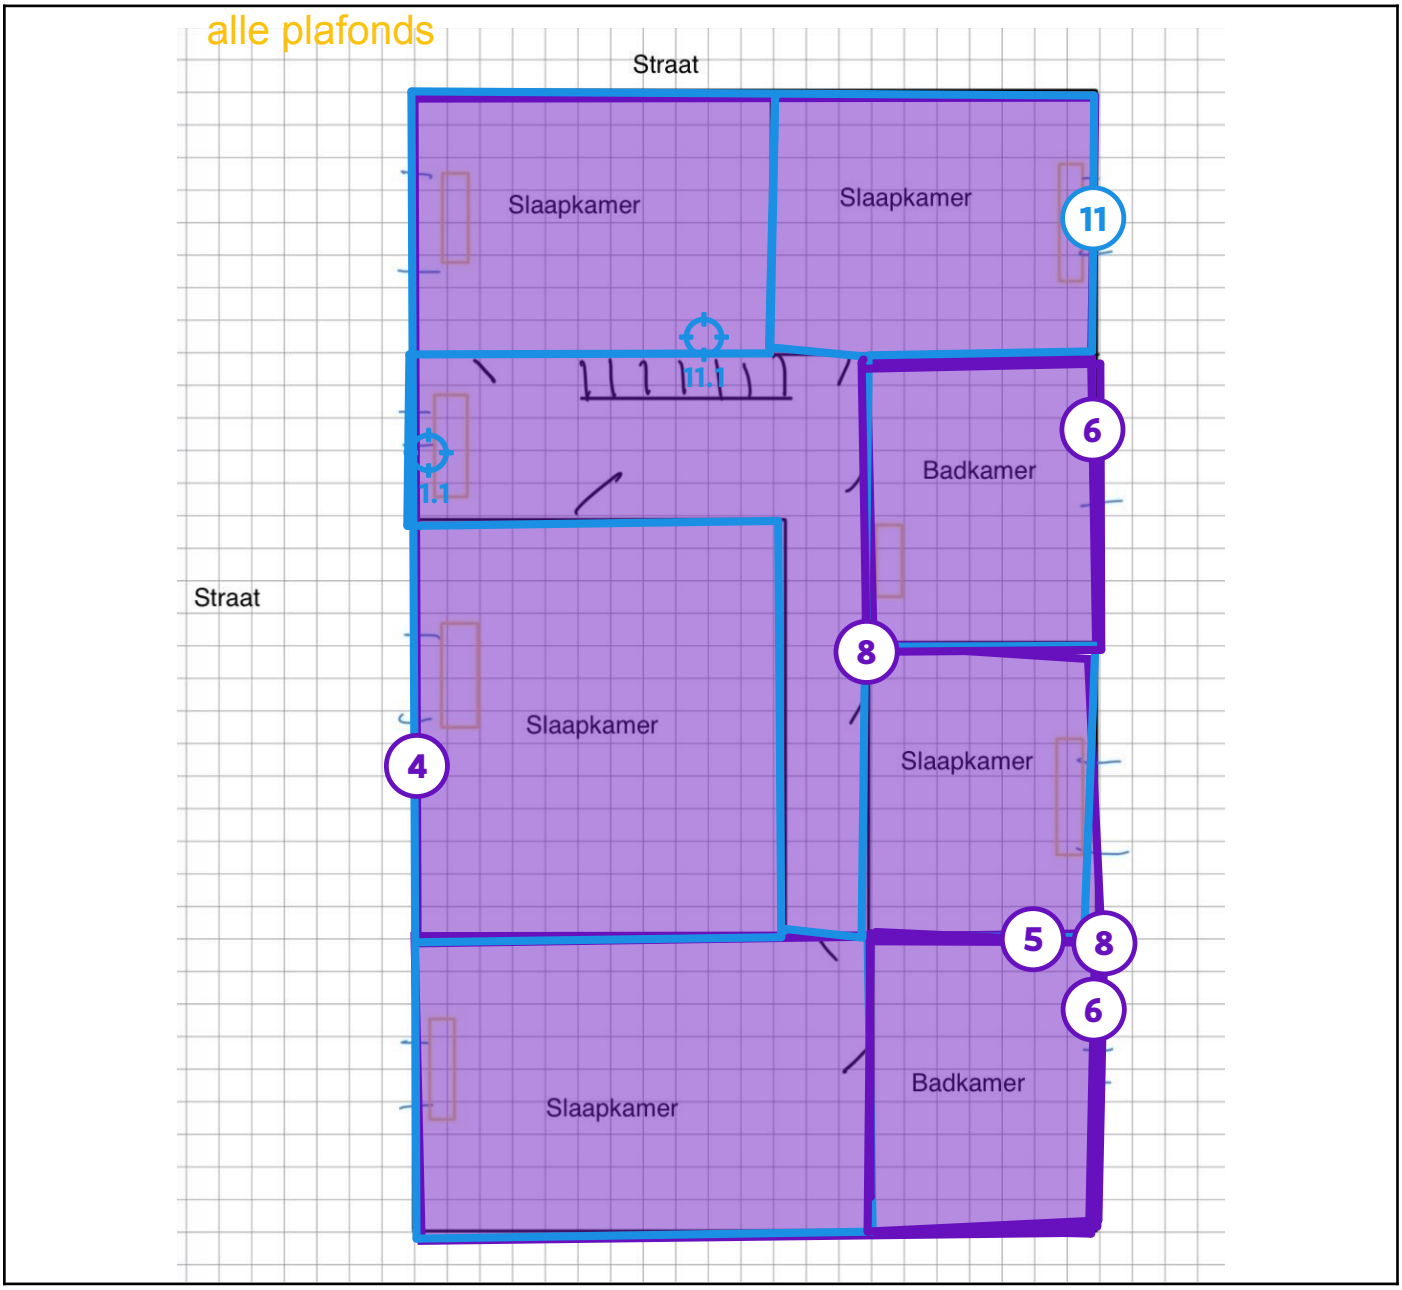
Plan 1.4: +1

Beschrijving	Type	Actie
4. Vloerbekleding - Niet verdacht	Advies	-
5. Valse wand(en)/voorzetwand(en) - Gipskarton-Pvc-hout	Advies	-
6. Tegellijm onder vloertegels	Advies	-
8. Tegellijm achter wandtegels & plinten	Advies	-

9. Plafondafwerking in gipskarton/hout/pvc	Advies	-
11. Pleisterwerk wanden	Geen asbest	-
11.1 Code: M01	Mengmonster	-

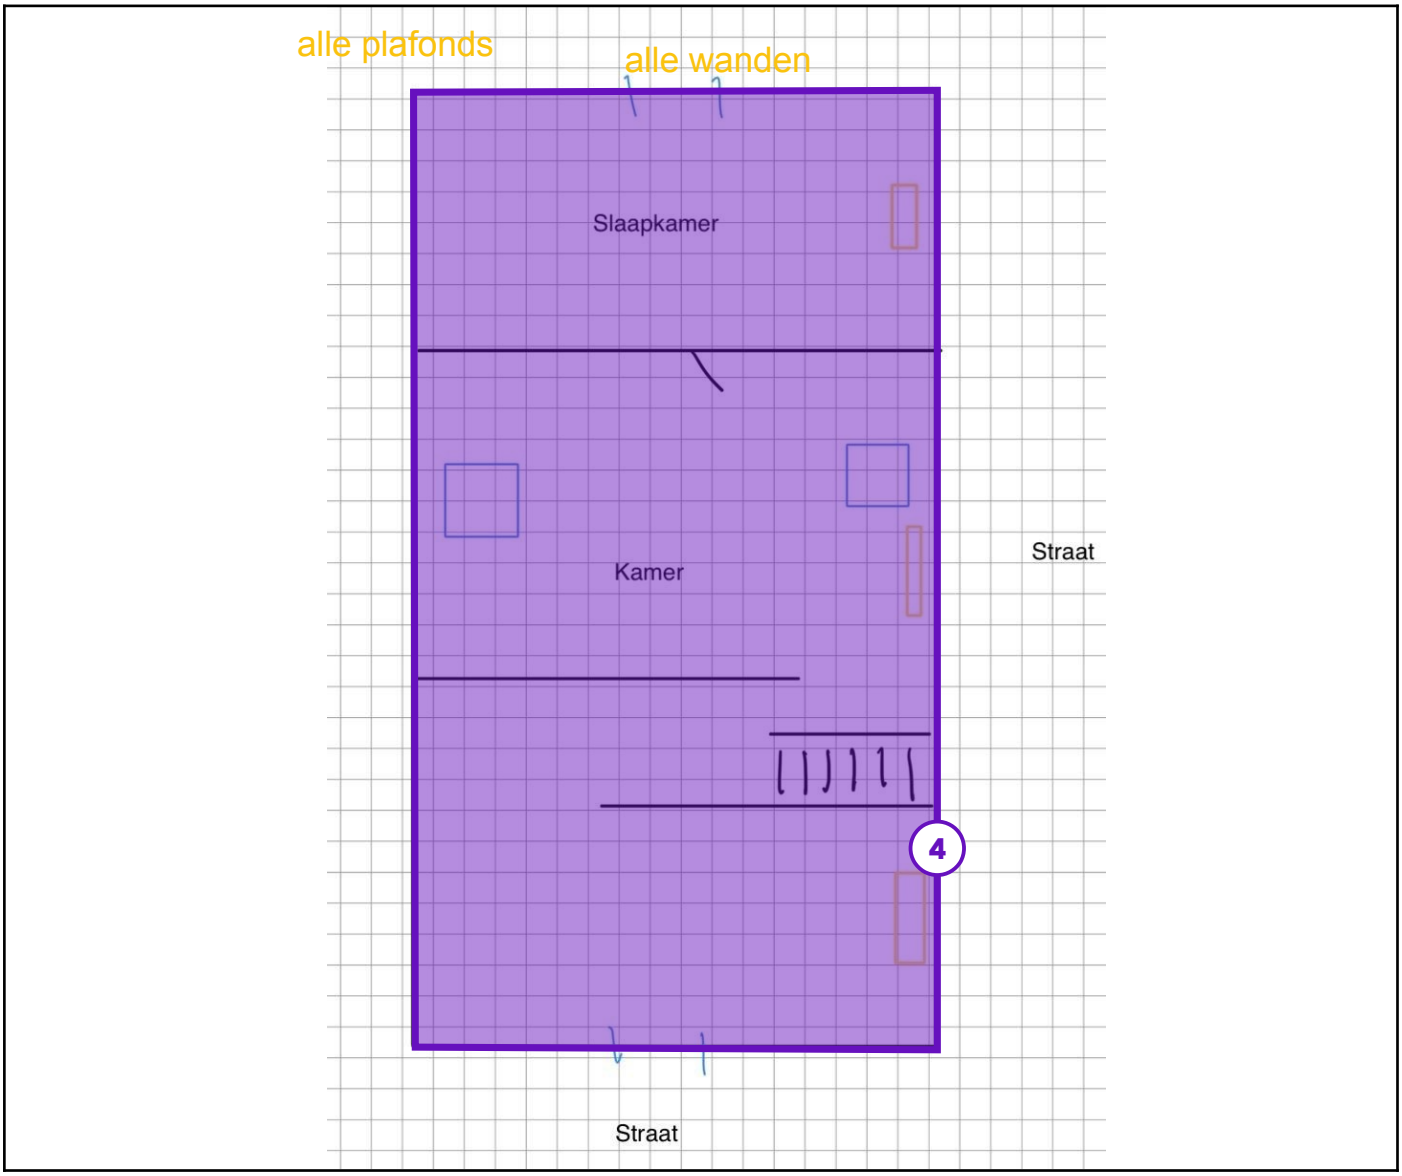
Plan 1.5: +2

Beschrijving	Type	Actie
4. Vloerbekleding - Niet verdacht	Advies	-
5. Valse wand(en)/voorzetwand(en) - Gipskarton-Pvc-hout	Advies	-
9. Plafondafwerking in gipskarton/hout/pvc	Advies	-

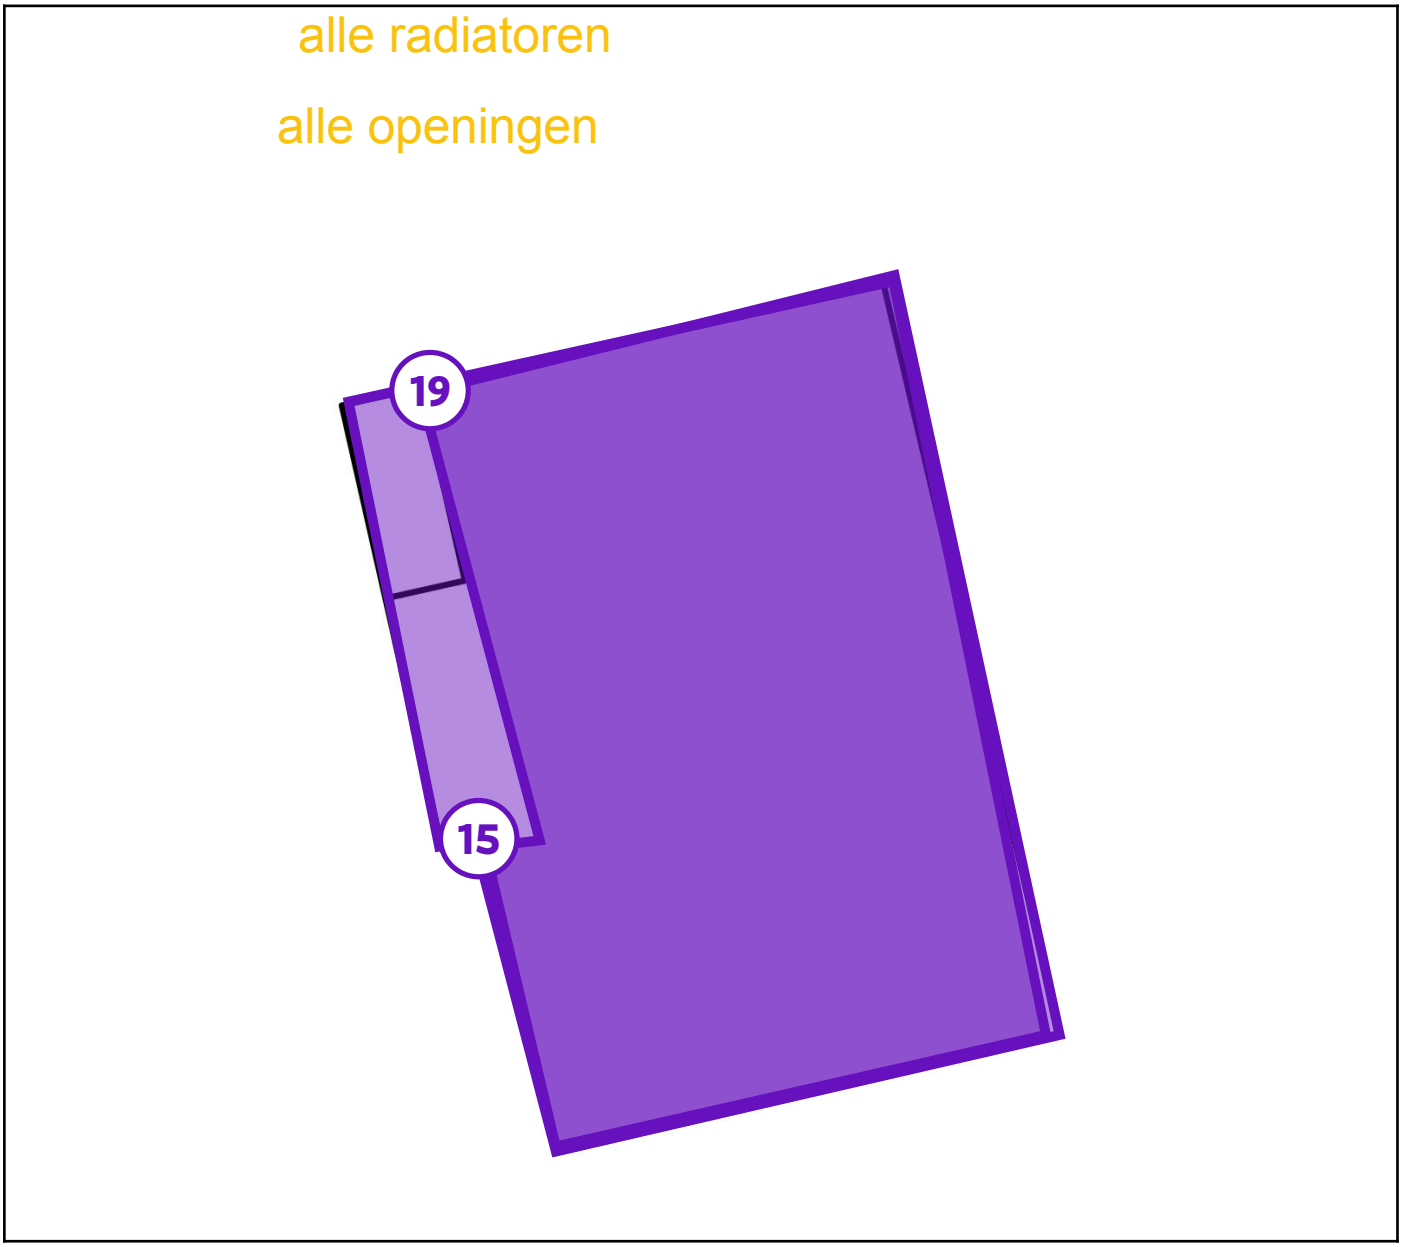
Plan 1.6: Dak

Beschrijving	Type	Actie
7. Radiatoren - Dichtingen	Advies	-
15. Dakbedekking - niet verdacht	Overige ruimte of materiaal	-
17. Afdichtingsmateriaal (mastiek,kit,..) aan schrijnwerk - Niet verdacht	Overige ruimte of materiaal	-
19. Onderdak-niet aanwezig	Overige ruimte of materiaal	-

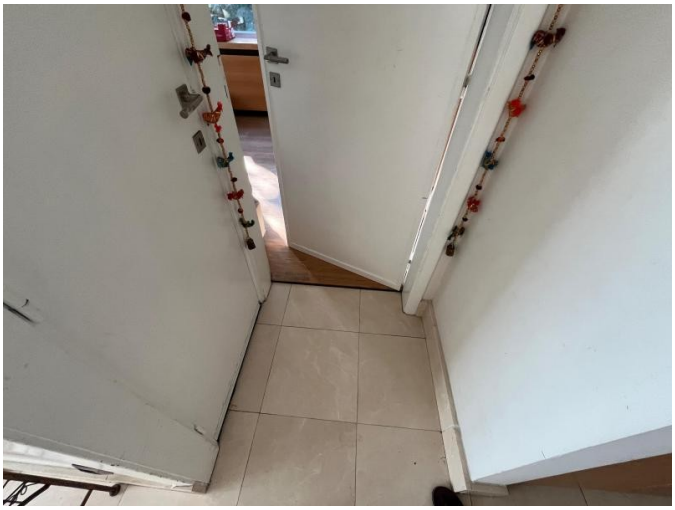
Fiche 6: Tegellijm onder vloertegels

Op moment van de inspectie kon niet worden nagegaan of de tegellijm onder de vloertegels asbestverdacht is. Bij renovatie of verwijdering van de tegels dient het materiaal te worden geanalyseerd voor de werken van start gaan.

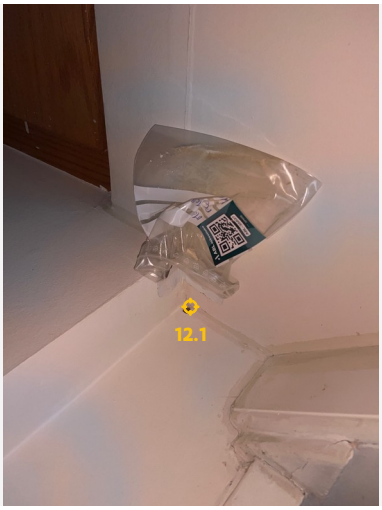
Fiche 12: Pleisterwerk plafonds

Geen asbest

#	Type	Referentie	Resultaat
12.1	Mengmonster	M02	Geen asbest

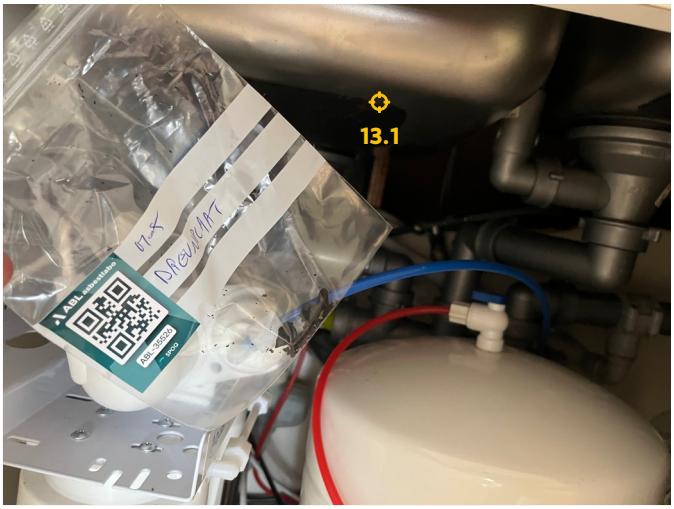
Fiche 13: Ontdreuningsplaat/anti-dreunplaat onder spoelbak

Geen asbest

#	Type	Referentie	Resultaat
13.1	Puntmonster	M05	Geen asbest

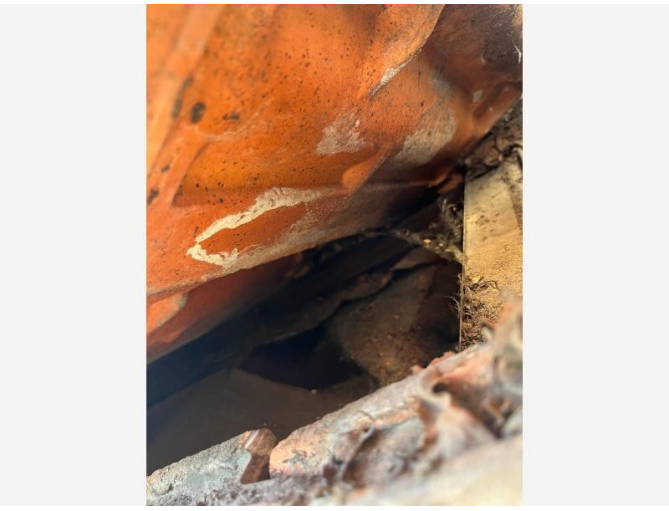
Beschrijving	Notitie	Terug te vinden op plannen
Fiche 18: Liftinfrastructuur - niet aanwezig	-	-
Fiche 19: Onderdak-niet aanwezig	Op moment van inventarisatie werd vastgesteld dat er geen onderdak aanwezig is	Plan 1.6: Dak
