# Rapport de contrôle d'installations électriques à basse et à très basse tension

**RÉF. 44/2026/68714/D01:2**

| ADRESSE DU CONTRÔLE | **Rue Grand cour 66 - 4680 Oupeye** | TYPE DE CONTRÔLE | **Visite de contrôle vente ancienne installation (8.4.2.)** |

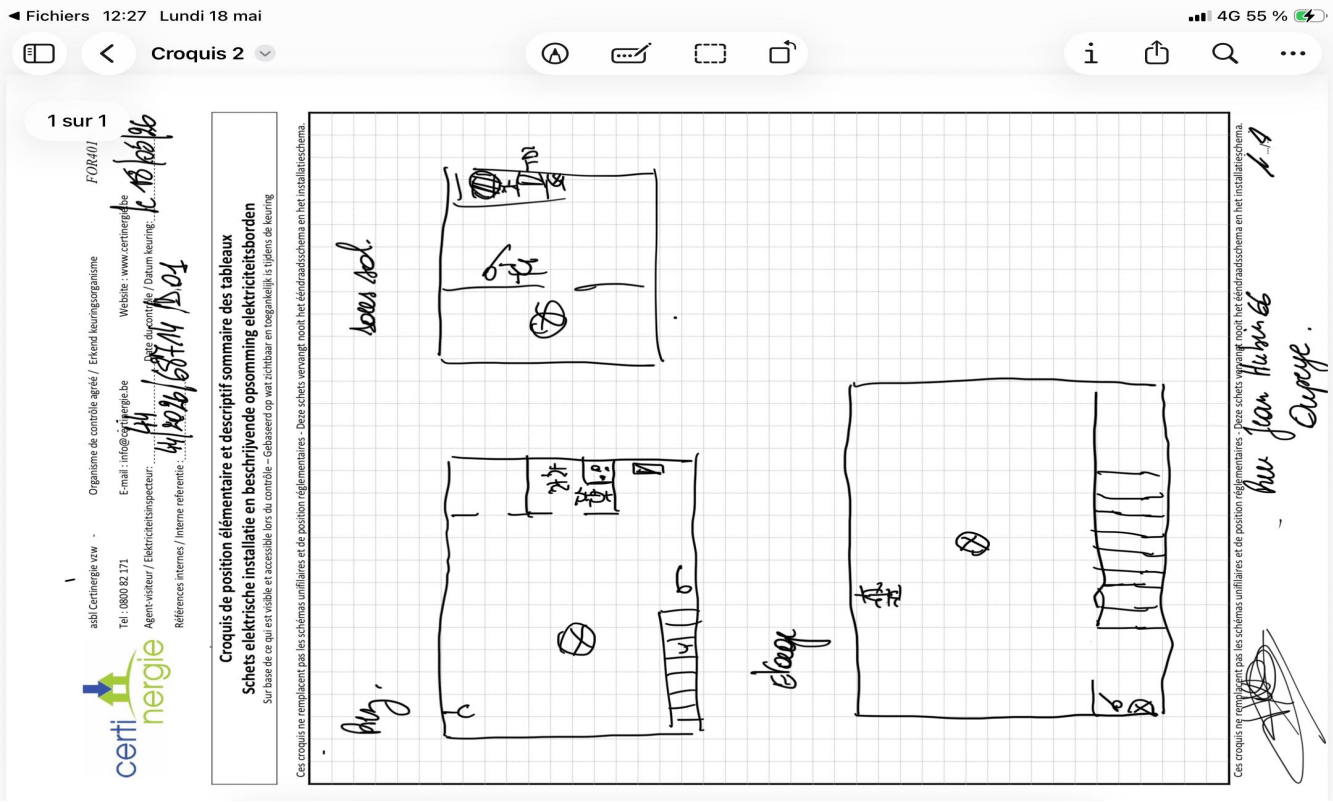
**Croquis de position élémentaire et descriptif sommaire des tableaux**
sur base de ce qui est visible et accessible lors du contrôle
Note : ces croquis ne remplacent pas les schémas unifilaires et de position réglementaires
