# Asbestinventarisattest

Op de Beek 56, 3700 Tongeren-Borgloon

Attestnummer : **20260123-000015.000**
Uitgegeven op : **23.01.2026**
Geldig tot : **23.01.2031**

## Niet-asbestveilig

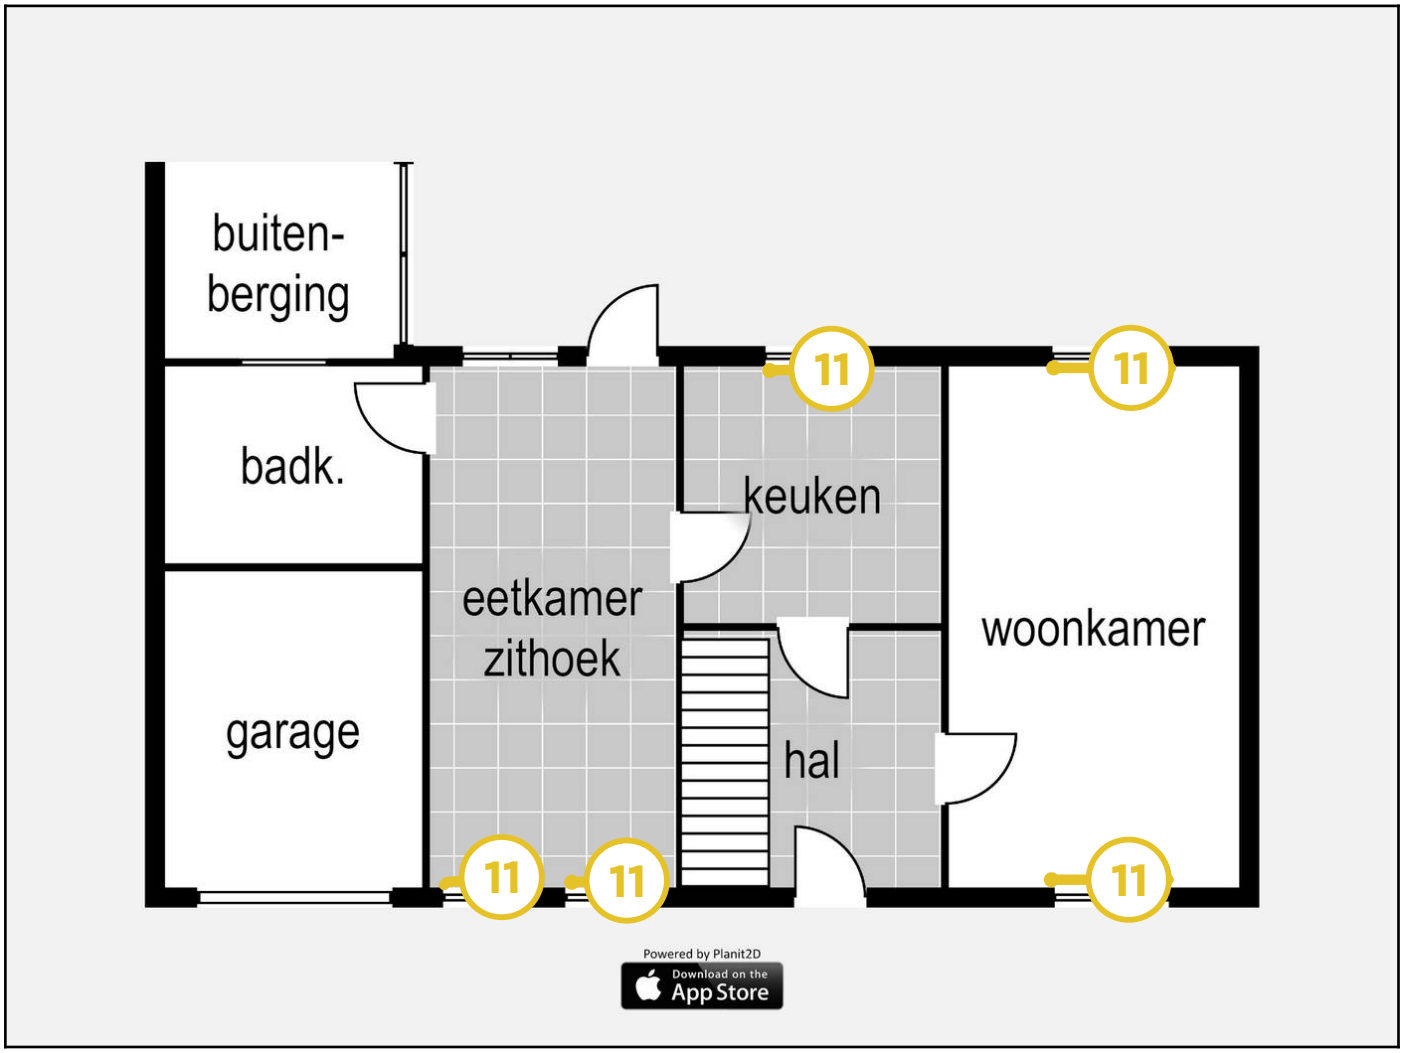
# Plan 1.14: Gelijkvloers

| Beschrijving | Type | Actie |
|---|---|---|
| 11. Vensterbank binnen type massal | Asbestmateriaal | Zorgvuldig beheren |

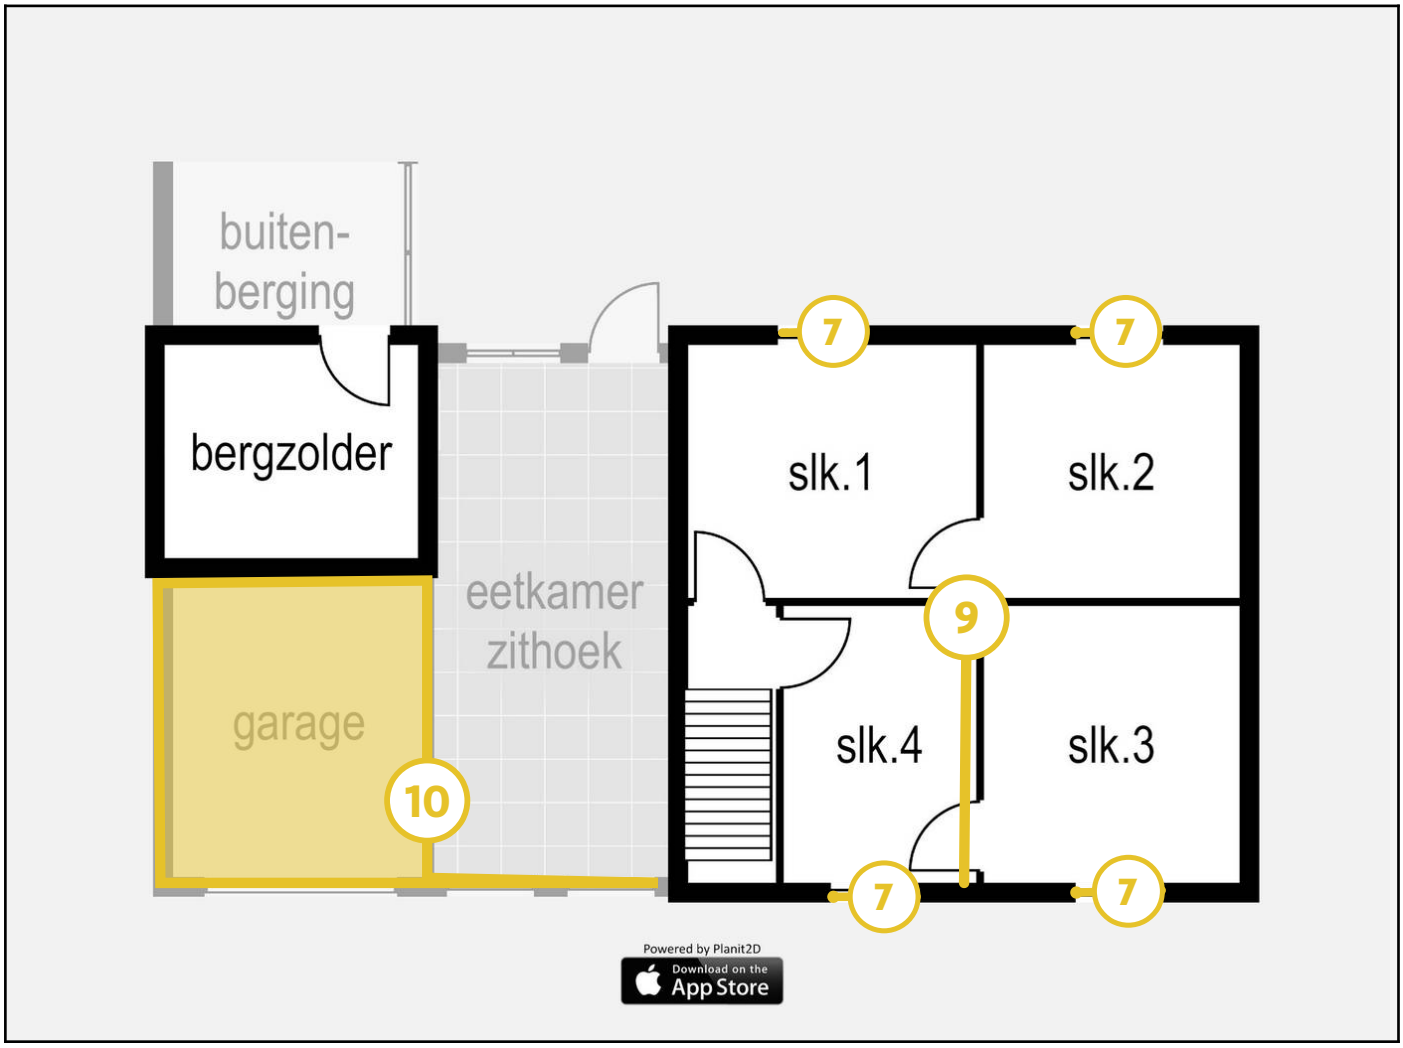
# Plan 1.15: Verdieping 1

| Beschrijving | Type | Actie |
|---|---|---|
| 9. Voorzetwanden type menuiserite/cementplaat AC | Asbestmateriaal | Zorgvuldig beheren |
| 10. Roofing | Asbestmateriaal | Zorgvuldig beheren |

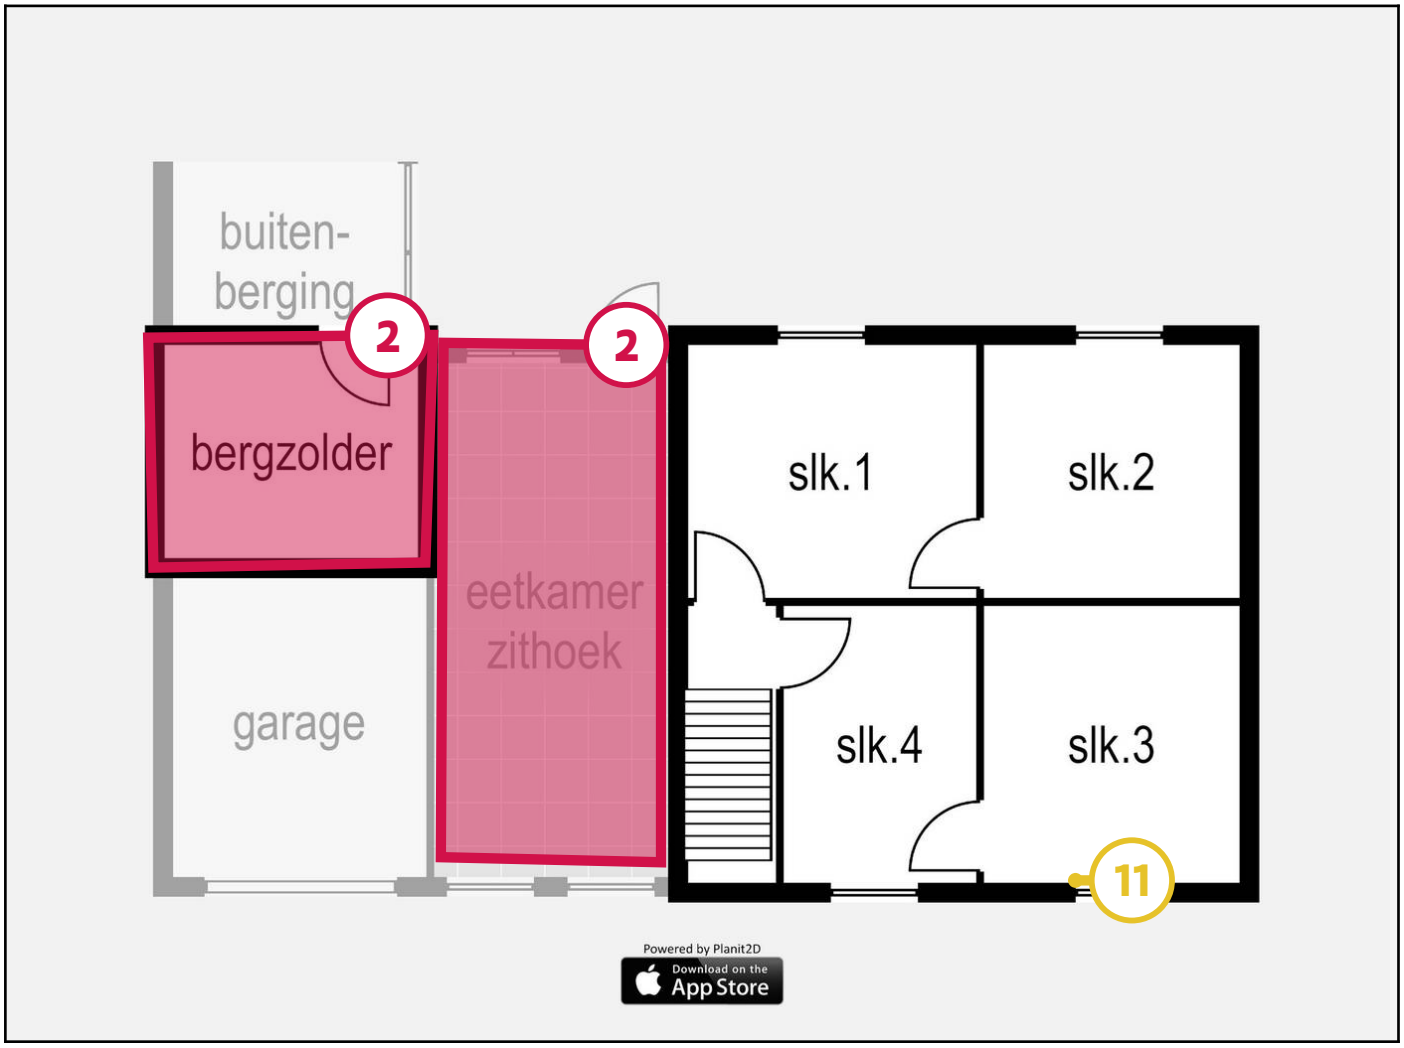
# Plan 1.16: Verdieping 1

| Beschrijving | Type | Actie |
|---|---|---|
| 2. Dak bestaande uit golfplaten | Asbestmateriaal | Dringend verwijderen |
| 11. Vensterbank binnen type massal | Asbestmateriaal | Zorgvuldig beheren |

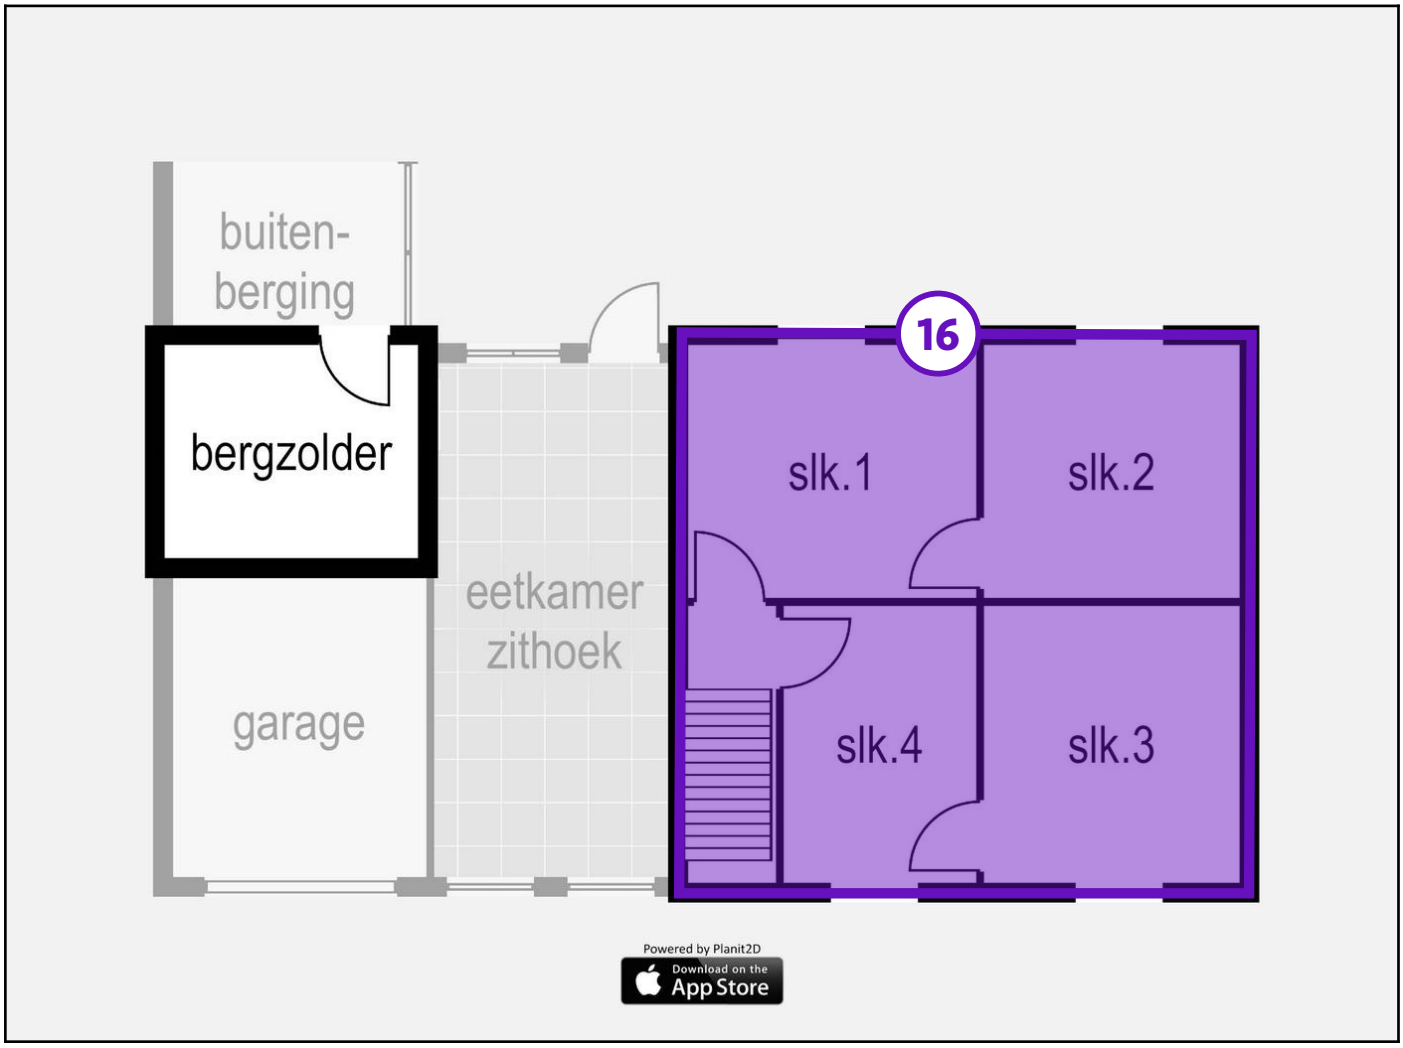
# Plan 1.17: Verdieping 1

| Beschrijving | Type | Actie |
|---|---|---|
| 16. Plafonds en muren bestaande uit voorzetpanelen | Advies | - |

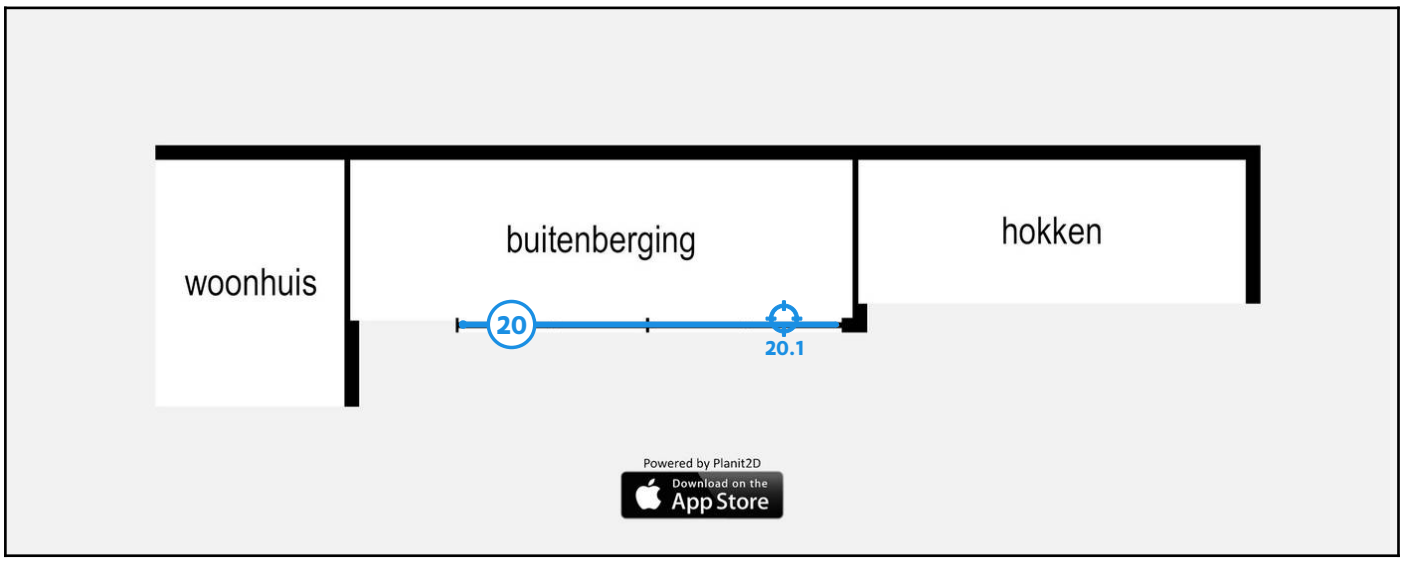
# Plan 2.5: Achteraanbouw

| Beschrijving | Type | Actie |
|---|---|---|
| 20. Mastiek houten ramen | Geen asbest | - |
| 20.1 Code: PS06 | Puntmonster | - |

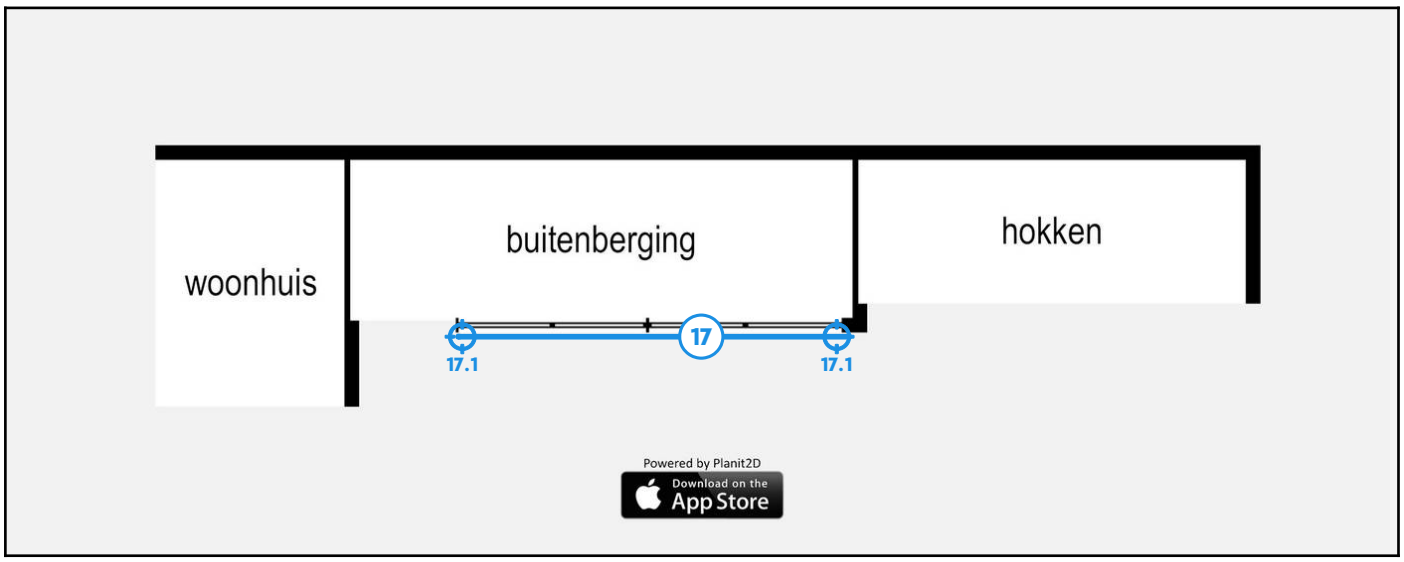
# Plan 2.6: Achteraanbouw

| Beschrijving | Type | Actie |
|---|---|---|
| 17. Cementen smeerlaag buiten overdekte opslag | Geen asbest | - |
| 17.1 Code: MM07 | Mengmonster | - |
