Asbestinventarisattest

Bleekhofstraat 115/3, 2140 Antwerpen

Attestnummer : **20260519-000015.000**
Uitgegeven op : **19.05.2026**
Geldig tot : **Onbeperkt** (tenzij de toestand wijzigt)

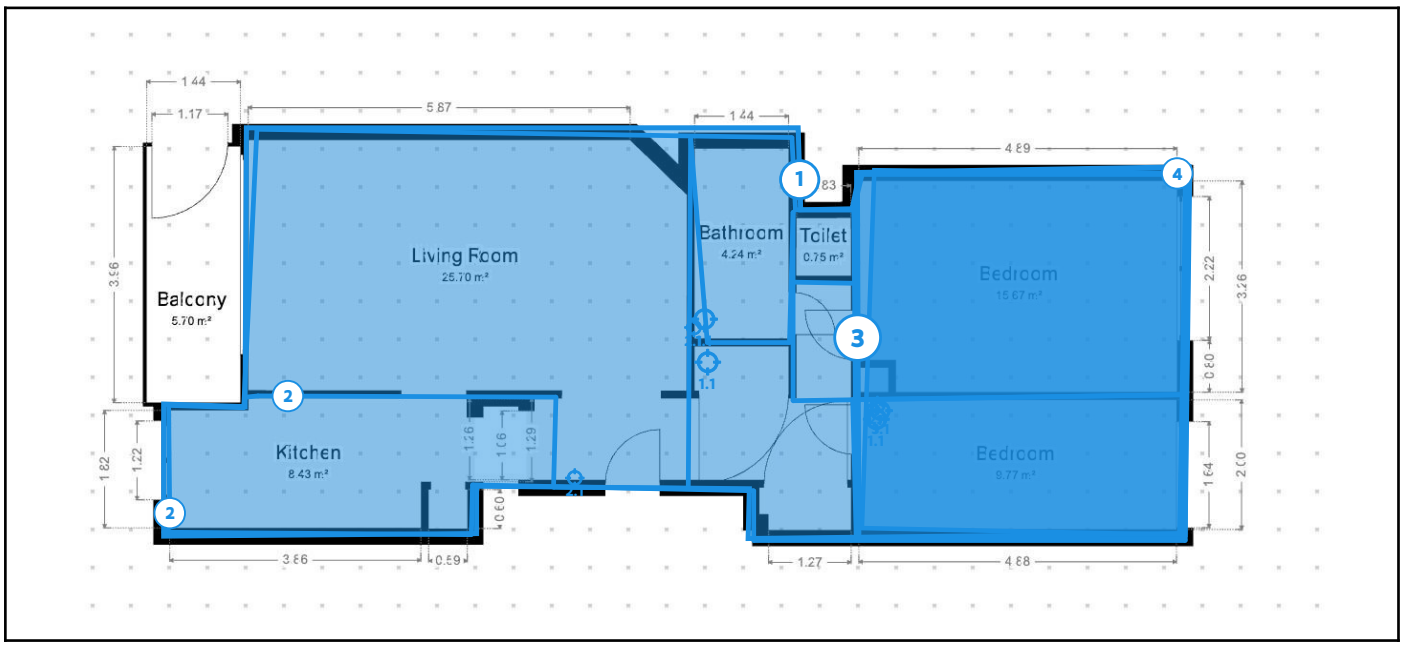
Plan 1.2: Appartement

Beschrijving	Type	Actie
1. Pleisterwerk plafonds	Geen asbest	-
1.1 Code: Bleek 1ste pleister plafond meng	Mengmonster	-
2. Pleisterwerk wanden	Geen asbest	-
2.1 Code: Bleek 1ste pleister muur meng	Mengmonster	-
3. Vloertegels	Geen asbest	-
3.1 Code: Bleek 1ste tegel punt	Puntmonster	-
4. Lijm	Geen asbest	-
4.1 Code: Bleek 1ste lijm punt	Puntmonster	-

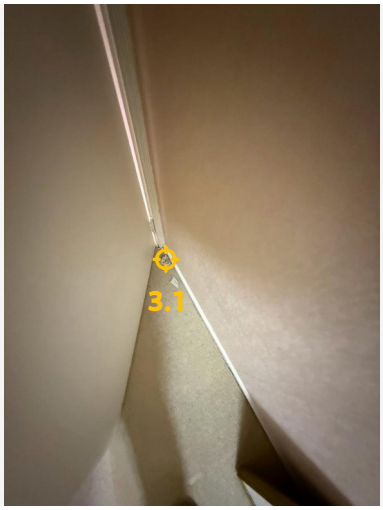
Fiche 3: Vloertegels

Geen asbest

#	Type	Referentie	Resultaat
3.1	Puntmonster	Bleek 1ste tegel punt	Geen asbest

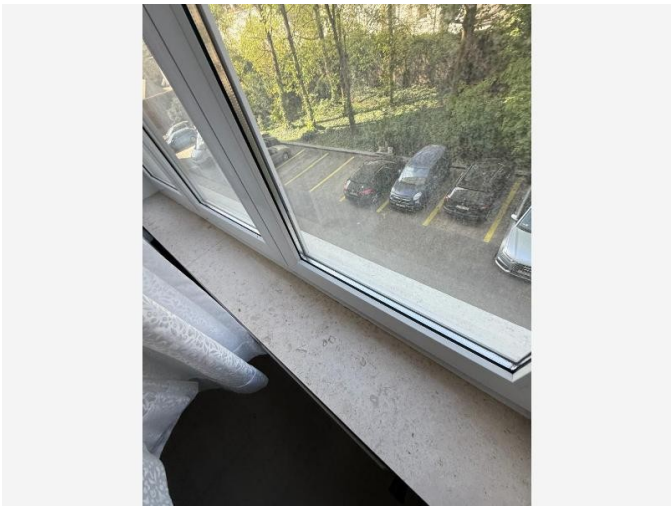
Beschrijving	Notitie	Terug te vinden op plannen
Fiche 5: Kit aan de ramen	De kit aan de ramen is niet asbestverdacht. Alle ramen werden gecontroleerd.	-
