Asbestinventarisattest

Bleekhofstraat 113, 2140 Antwerpen
Gemeenschappelijke delen

Attestnummer : **20231117-000190.000**
Uitgegeven op : **17.11.2023**
Geldig tot : **17.11.2033**

Niet-asbestveilig

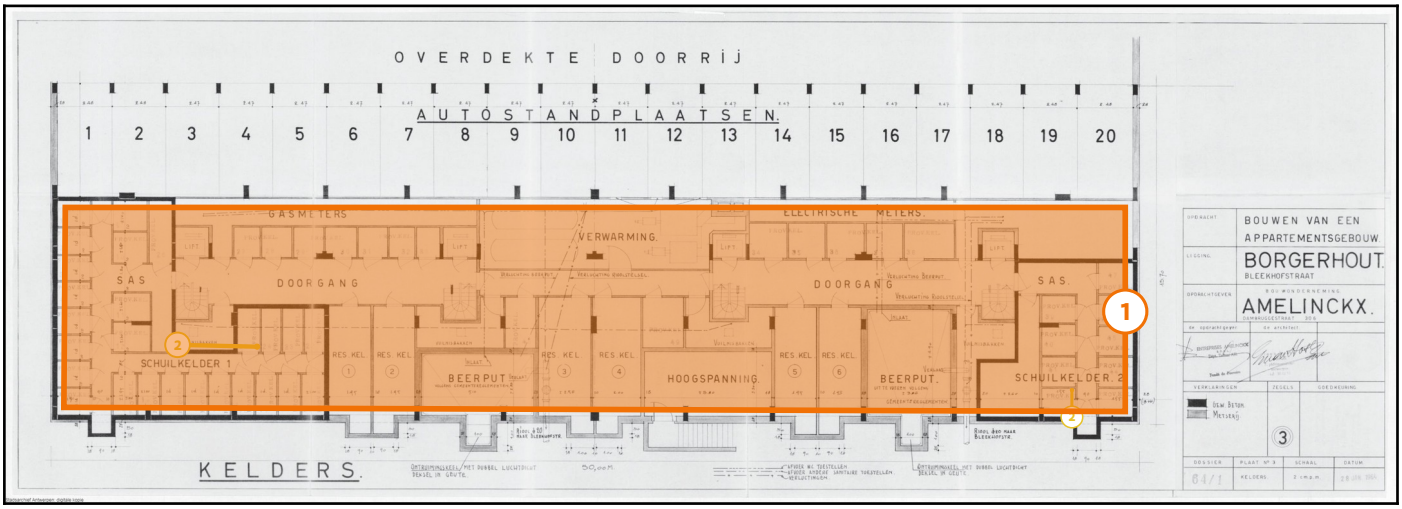
Plan 1.1: Kelder verdieping

Beschrijving	Type	Actie
1. Leidingisolatie kelder	Asbestmateriaal	Verwijderen
2. Buizen afvalkamer	Asbestmateriaal	Zorgvuldig beheren

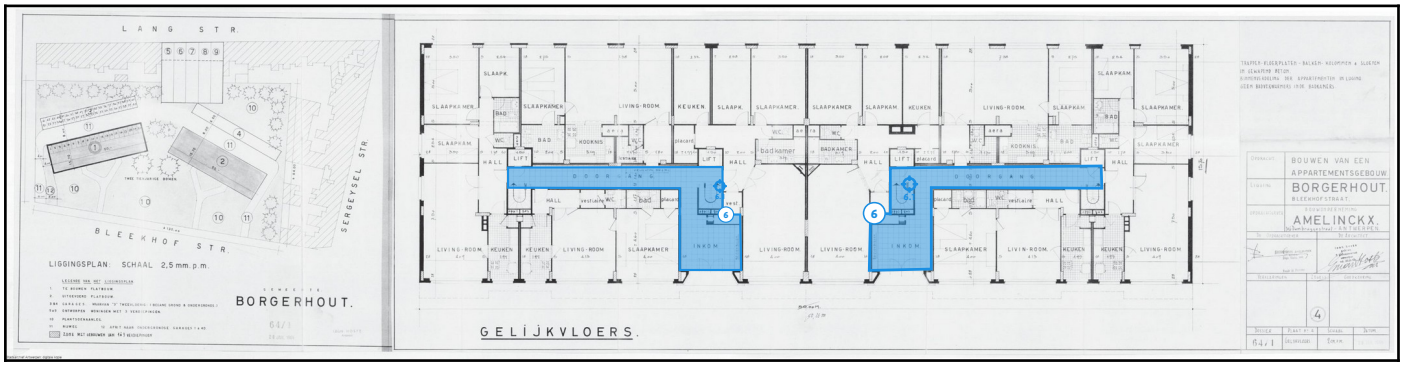
Plan 1.2: Gelijkvloers

Beschrijving	Type	Actie
6. Pleisterwerk plafond	Geen asbest	-
6.1 Code: MM02	Mengmonster	-

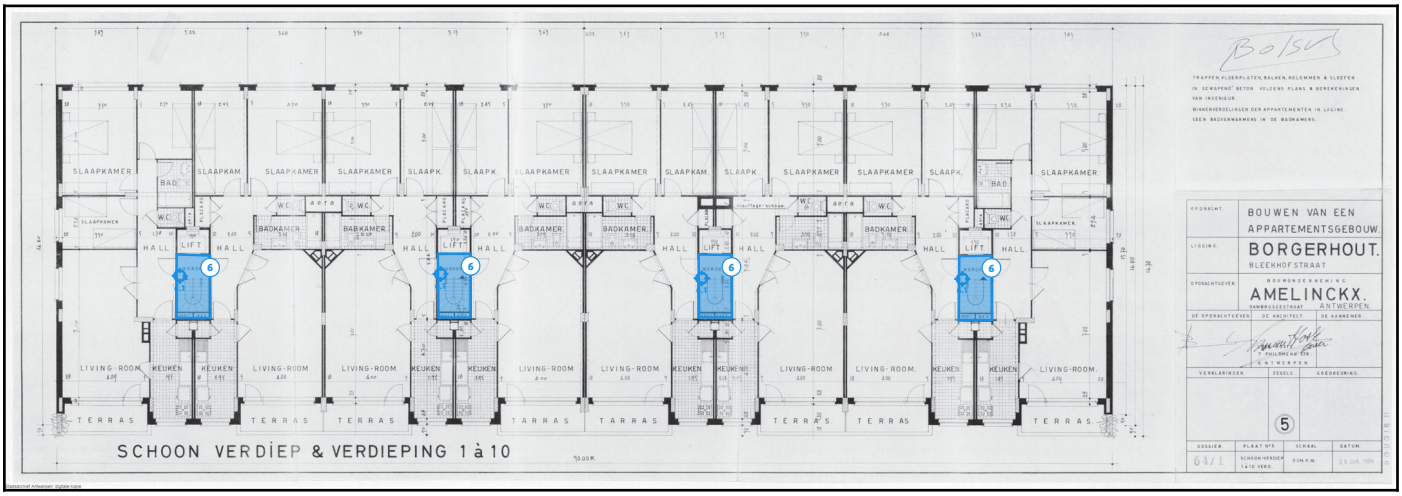
Plan 1.3: Verdiepingen

Beschrijving	Type	Actie
6. Pleisterwerk plafond	Geen asbest	-
6.1 Code: MM02	Mengmonster	-

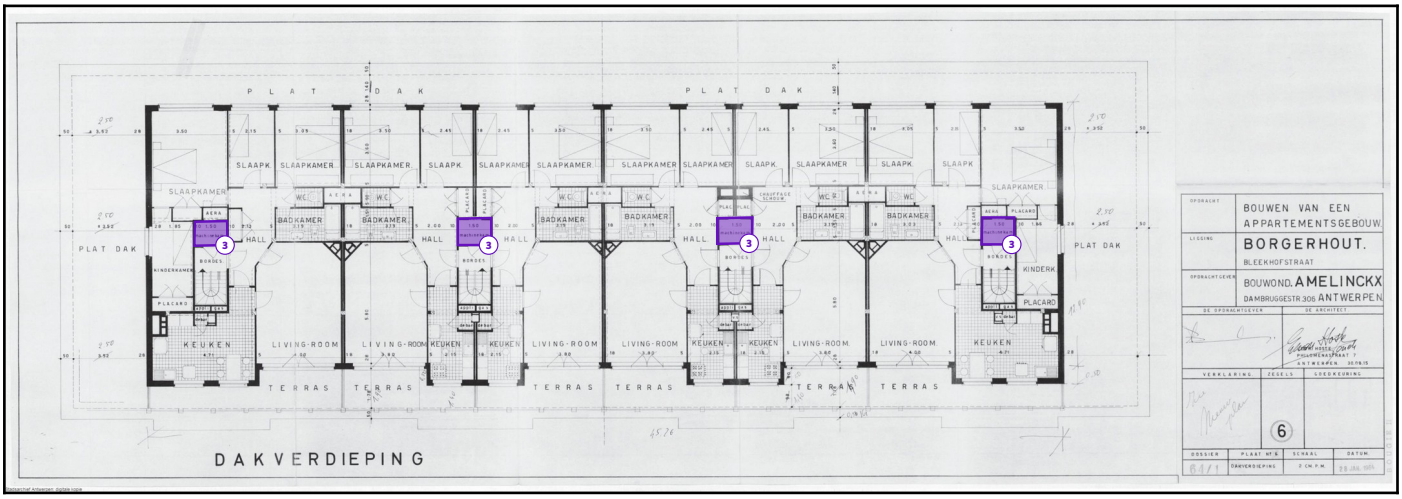
Plan 1.4: Dakverdieping

Beschrijving	Type	Actie
3. Liftmachinekamers	Beperking	-

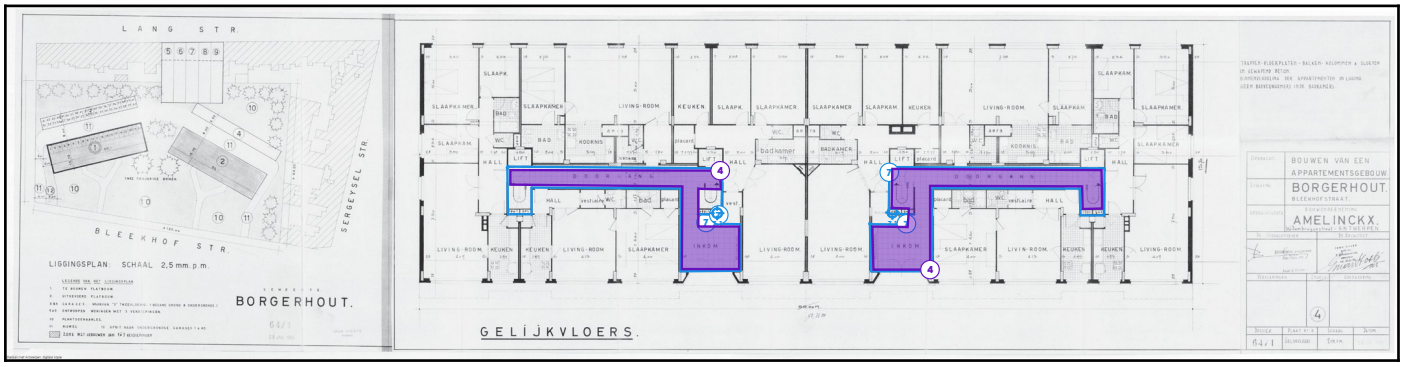
Plan 1.5: Gelijkvloers

Beschrijving	Type	Actie
4. Tegellijm vloer en muren	Advies	-
7. Pleisterwerk wanden	Geen asbest	-
7.1 Code: MM01	Mengmonster	-

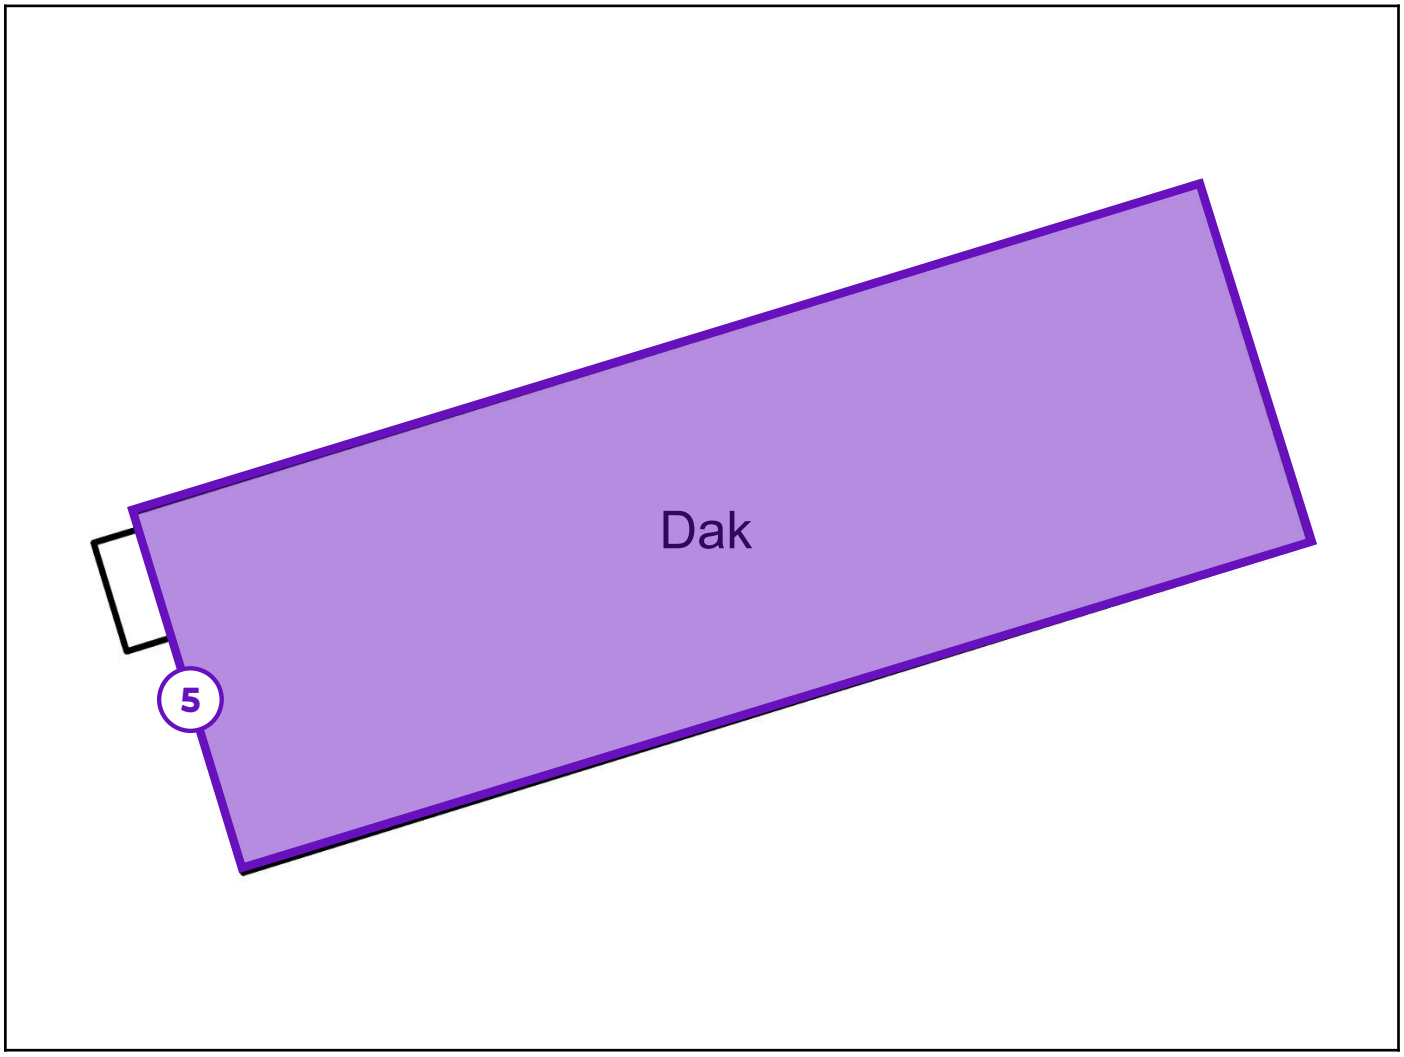
Plan 1.7: Dak

Beschrijving	Type	Actie
5. Dakconstructie	Advies	-

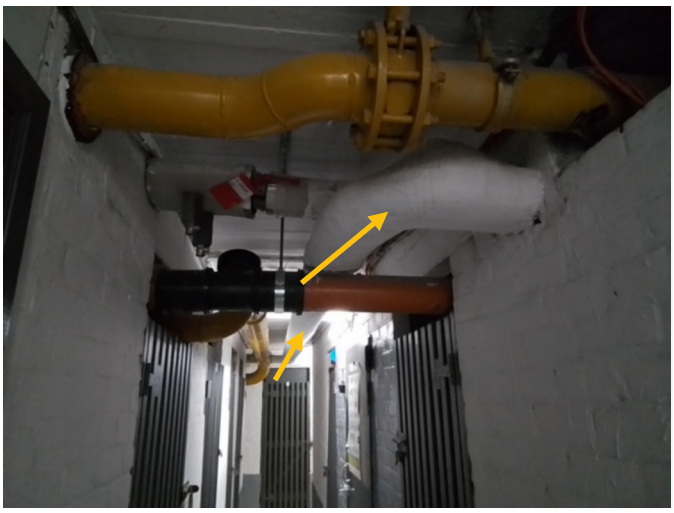
Fiche 1: Leidingisolatie kelder

Het asbestmateriaal valt onder de mijlpaal van 2034.

Verwijderen

Eindbeoordeling materiaalrisico	Laag materiaalrisico en/of verlaagde kans op vezelvrijgave

Gebondenheid	Categorie 2: niet-hechtgebonden met matrix
Asbestsoort (vezeltype)	Crocidoliet aanwezig
Asbestconcentratie	Hoog (>= 50%)
Afschermingsgraad van het gehele materiaal	Niet stootvaste afscherming
Toestand van het materiaal	Licht beschadigd, licht verweerd. Intact materiaal type Pical – asbestboard of categorie III 'gebondenheid'

Beschrijving	Leidingisolatie kelder
Omgeving	Binnen
Primaire drager	Binnenwand
Asbestmateriaal	In-situ afwerkingslagen - Thermische isolatie
Bindmiddel van asbestmateriaal	Gips - kalk
Gebondenheid op basis van bindmiddel	Niet-hechtgebonden
Hoeveelheid (lengte - omtrek - dikte - aantal)	• 100,00 m - 15,00 cm - 2,00 cm - 1 stuk
Totaal volume	0,30 m^3
Eenvoudig bereikbaar	Ja
Bevestigingswijze	• Verlijmd, ingegoten, versmeerd

Identificatiemethode	Vaststelling zonder monstername Motivatie: Op vraag van de eigenaar-opdrachtgever werd geen monstername uitgevoerd
Destructieve handeling voor identificatie	Nee

- Zorg voor een veilig beheer. Vermijd het beschadigen van het asbestmateriaal. Controleer de toestand jaarlijks op wijzigingen.
- Verwijder dit asbestmateriaal zo snel mogelijk. Volg de toestand goed op.
- Voer bijkomende staalname(s) uit.

- Hermetische zone (erkend asbestverwijderaar)
  Enkel te verwijderen in hermetische zone door erkend asbestverwijderaar.

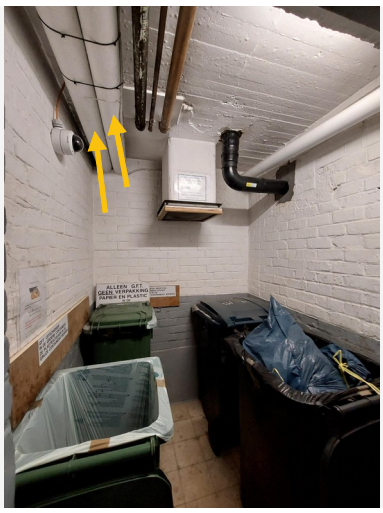
Fiche 2: Buizen afvalkamer

Het asbestmateriaal valt onder de mijlpaal van 2040.

Zorgvuldig beheren

Eindbeoordeling materiaalrisico	Zeer laag materiaalrisico en/of zeer lage kans op vezelvrijgave

Gebondenheid	Categorie 1: hechtgebonden in oorsprong
Asbestsoort (vezeltype)	Crocidoliet aanwezig
Asbestconcentratie	Laag (< 50%)
Afschermingsgraad van het gehele materiaal	Niet stootvaste afscherming
Toestand van het materiaal	Onbeschadigd, niet verweerd

Beschrijving	Buizen afvalkamer
Omgeving	Binnen
Primaire drager	Binnenwand
Asbestmateriaal	Buis, koker, leiding, pijp, doorvoer
Bindmiddel van asbestmateriaal	Cement
Gebondenheid op basis van bindmiddel	Hecht
Hoeveelheid (lengte - omtrek - dikte - aantal)	• 10,00 m - 10,00 cm - 1,00 cm - 1 stuk
Totaal volume	0,01 m^3
Eenvoudig bereikbaar	Ja
Bevestigingswijze	• Geklemd • Verlijmd, ingegoten, versmeerd

- Zorg voor een veilig beheer. Vermijd het beschadigen van het asbestmateriaal. Controleer de toestand jaarlijks op wijzigingen.

- Eenvoudige handelingen: mag via doe-het-zelf of door werknemer(s) met opleidingsattest eenvoudige handelingen
  Betreft een hechtgebonden toepassing in zeer goede staat met een laag risico op vezelvrijgave. De toepassing zorgvuldig verwijderen, zonder wijzigingen aan te brengen in de huidige toestand van het materiaal. De toepassing niet breken en/of beschadigen. Verwijder de toepassing a.d.h.v. eenvoudige handelingen en voorzie de nodige PBM's. Opgeleid personeel wordt aanbevolen.

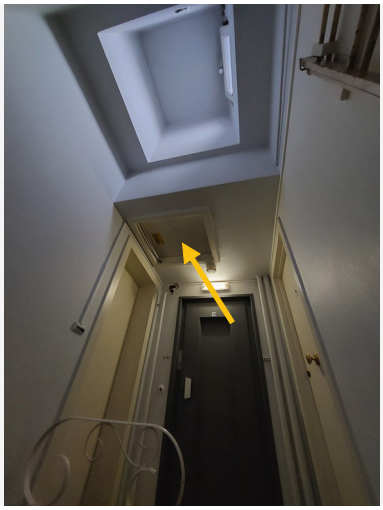
Fiche 3: Liftmachinekamers

Permanente beperking

Reden: Slotvaste toegangspoort, -deur of -luik

Uitleg van de asbestdeskundige: Geen toegang.
