Asbestinventarisattest

Grotesteenweg 53/302, 2600 Antwerpen

Attestnummer : **20260905-000091.000**
Uitgegeven op : **05.09.2026**
Geldig tot : **05.09.2036**

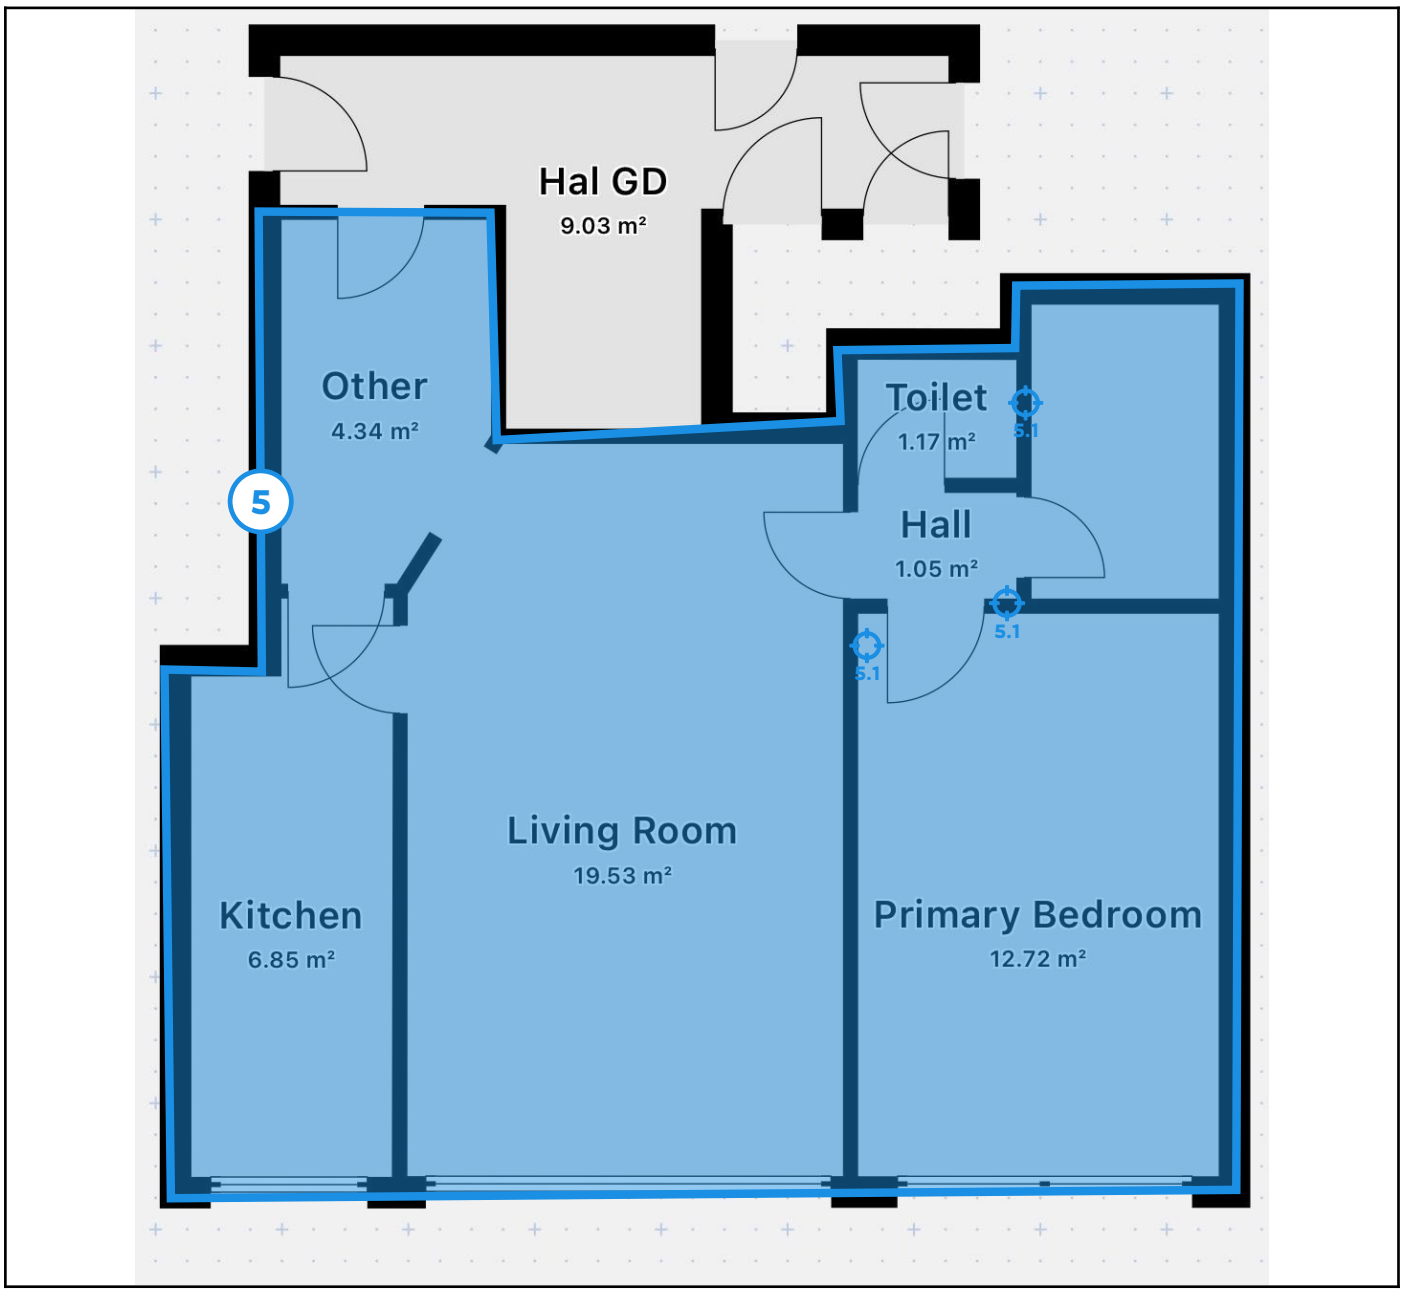
Plan 1.4: Appartement 3de verdieping pleister plafond

Beschrijving	Type	Actie
5. Pleisterwerk plafonds	Geen asbest	-
5.1 Code: Gro 53/8 pleister plafond meng	Mengmonster	-

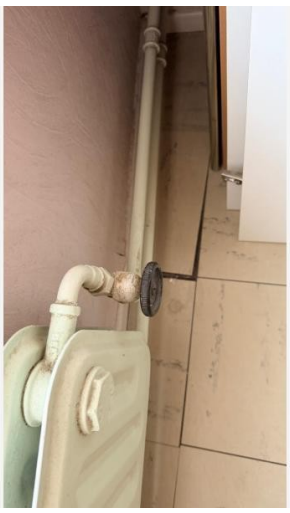
Fiche 1: Bakeliete radiatorknop

Eindbeoordeling materiaalrisico	Verhoogd materiaalrisico en/of verhoogde kans op vezelvrijgave

Gebondenheid	Categorie 1: hechtgebonden in oorsprong
Asbestsoort (vezeltype)	Crocidoliet aanwezig
Asbestconcentratie	Laag (< 50%)
Afschermingsgraad van het gehele materiaal	Geheel of deels vrij aan de binnenlucht, maar geen contact met binnenluchtstromen
Toestand van het materiaal	Licht beschadigd, licht verweerd. Intacte calciumsilicaatplaat of materiaal met categorie 3-gebondenheid

Beschrijving	Bakeliete radiatorknop
Omgeving	Binnen
Primaire drager	Communicatie en elektrische infrastructuur en uitrusting
Asbestmateriaal	Plaat, paneel, tablet - Type Bakeliet
Bindmiddel van asbestmateriaal	Kunststof of -hars
Gebondenheid op basis van bindmiddel	Hecht
Hoeveelheid (oppervlakte - dikte - aantal)	• 0,10 m^2 - 1,00 cm - 1 stuk
Totaal volume	0,001 m^3
Eenvoudig bereikbaar	Ja
Bevestigingswijze	• Geschroefd
Identificatiemethode	De asbestdeskundige beoordeelt het materiaal als asbestverdacht en dus asbesthoudend, en dit zonder monstername. Motivatie: De monstername brengt andere schade aan dan schade die inherent is aan de monstername.
Destructieve handeling voor identificatie	Nee
Opmerking	De hoeveelheid is een zo nauwkeurig mogelijke opmeting. Hieraan kunnen evenwel geen rechten worden ontleend. Monstername niet uitgevoerd wegens risico op beschadiging van een elektrisch component en mogelijke blootstelling aan spanning of storingen in de elektrische installatie.

Verwijderen

- Zorg voor een veilig beheer. Vermijd het beschadigen van het asbestmateriaal. Controleer de toestand jaarlijks op wijzigingen.
- Voer bijkomende staalname(s) uit.

- Eenvoudige handelingen: mag via doe-het-zelf of door werknemer(s) met opleidingsattest eenvoudige handelingen
  Deze toepassing kan door een aannemer die over een opleidingsattest eenvoudige handelingen beschikt of door een particulier (doe-het-zelf), verwijderd worden indien er geen verhoogd risico op vrijgave van asbestvezels (max. concentratie 0,01 vezels/cm3 - CODEX Art. VI.3-54) ontstaat en de toepassing voorafgaand wordt gefixeerd/bevochtigd; de individuele elementen zonder machinale werktuigen (boormachine, slijpschijf, hogedrukreiniger,...) en zonder breken of gooien een voor een losgemaakt worden; en ten slotte dubbel en luchtdicht verpakt weggevoerd worden naar een erkend afvalpunt (recyclagepark).

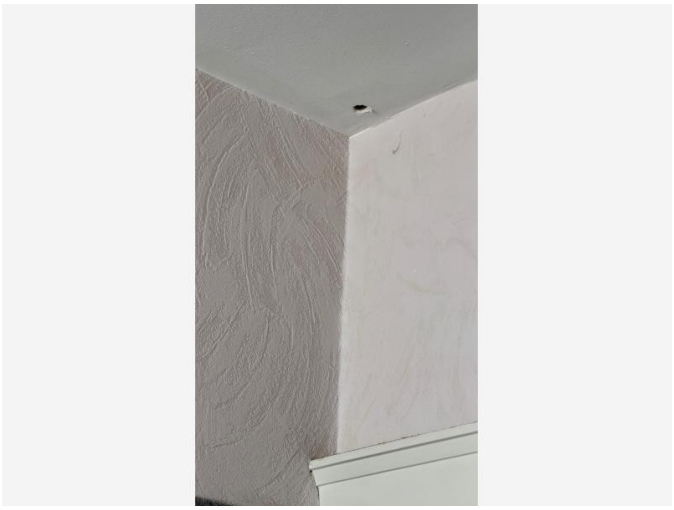
Fiche 5: Pleisterwerk plafonds

Geen asbest

#	Type	Referentie	Resultaat
5.1	Mengmonster	Gro 53/8 pleister plafond meng	Geen asbest

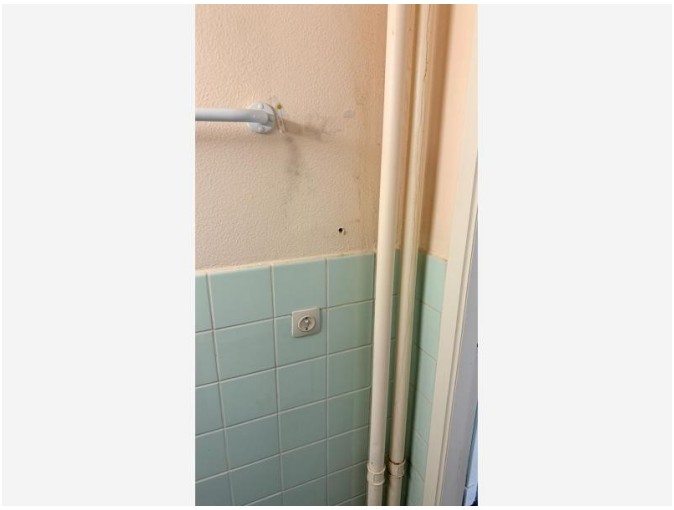
Fiche 7: Pleisterwerk wanden

Geen asbest

#	Type	Referentie	Resultaat
7.1	Mengmonster	Gro 53/8 pleister muur meng	Geen asbest

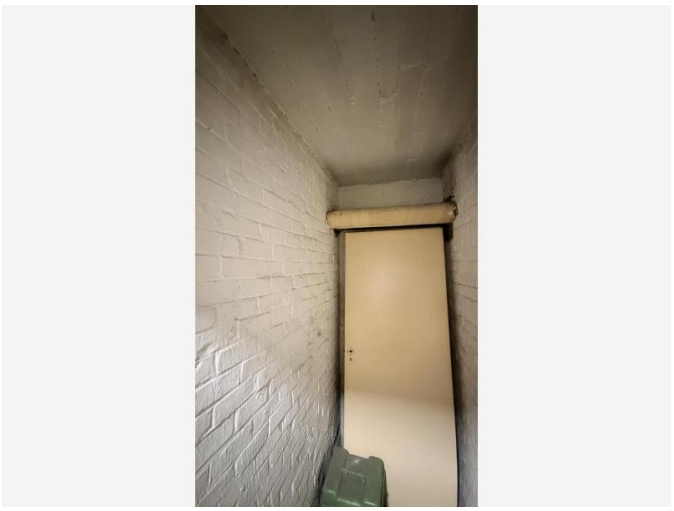
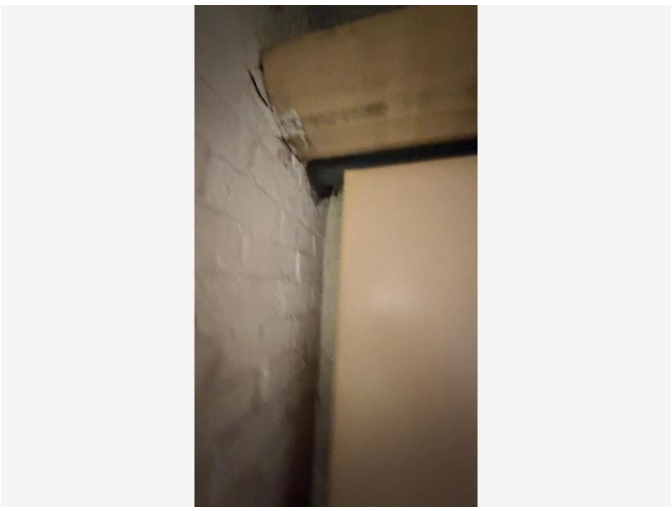
Beschrijving	Notitie	Terug te vinden op plannen
Fiche 10: Leidingsisolatie gemeenschappelijke delen	Er loopt asbestverdachte leidingsisolatie door de privatieve kelder. Kijk het asbestattest na van de gmeenschappelijke delen of dit positief was voor asbest.	Plan 1.1: Kelderbox
