Asbestinventarisattest

Polderstraat 167, 8670 Koksijde

Attestnummer : **20260216-000257.000**
Uitgegeven op : **16.02.2026**
Geldig tot : **16.02.2031**

Niet-asbestveilig

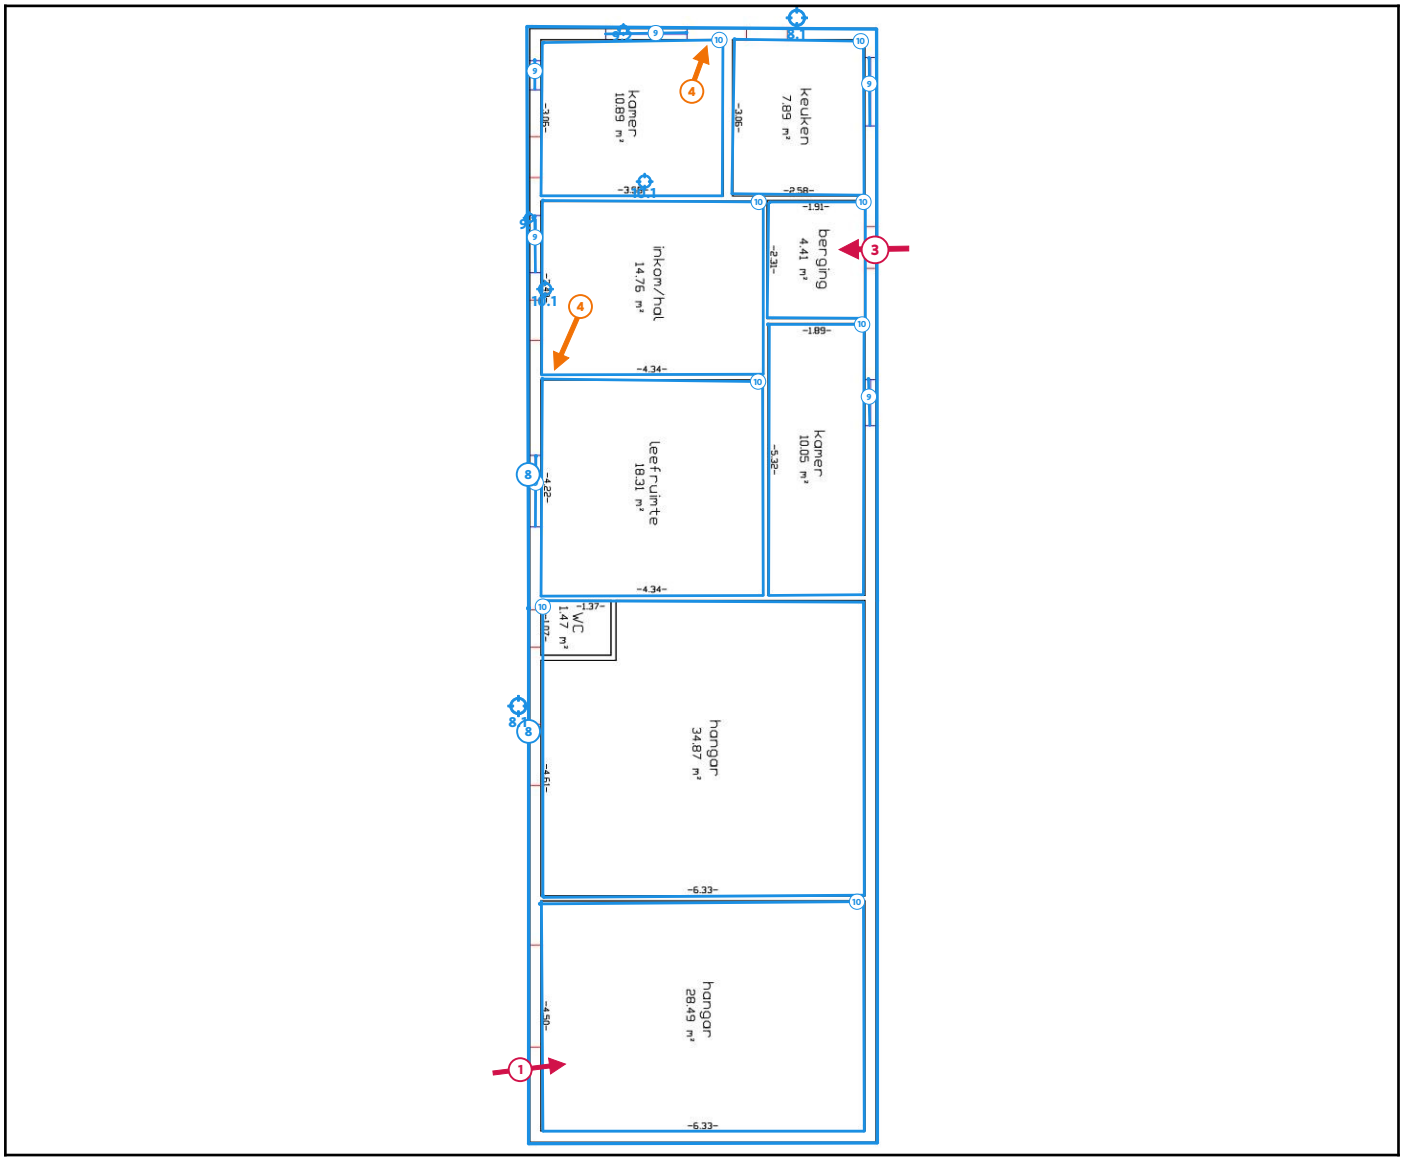
Plan 1.1: grondplan gelijkvloers

Beschrijving	Type	Actie
1. afval	Asbestmateriaal	Dringend verwijderen
3. afval	Asbestmateriaal	Dringend verwijderen
4. bakeliet tellers	Asbestmateriaal	Verwijderen
8. cementering buitengevel	Geen asbest	-
8.1 Code: 2601054M2	Mengmonster	-

9. mastiek ramen	Geen asbest	-
9.1 Code: 2601054P3	Puntmonster	-
9.2 Code: 2601054P4	Puntmonster	-
10. pleisterwerk muren	Geen asbest	-
10.1 Code: 2601054M1	Mengmonster	-

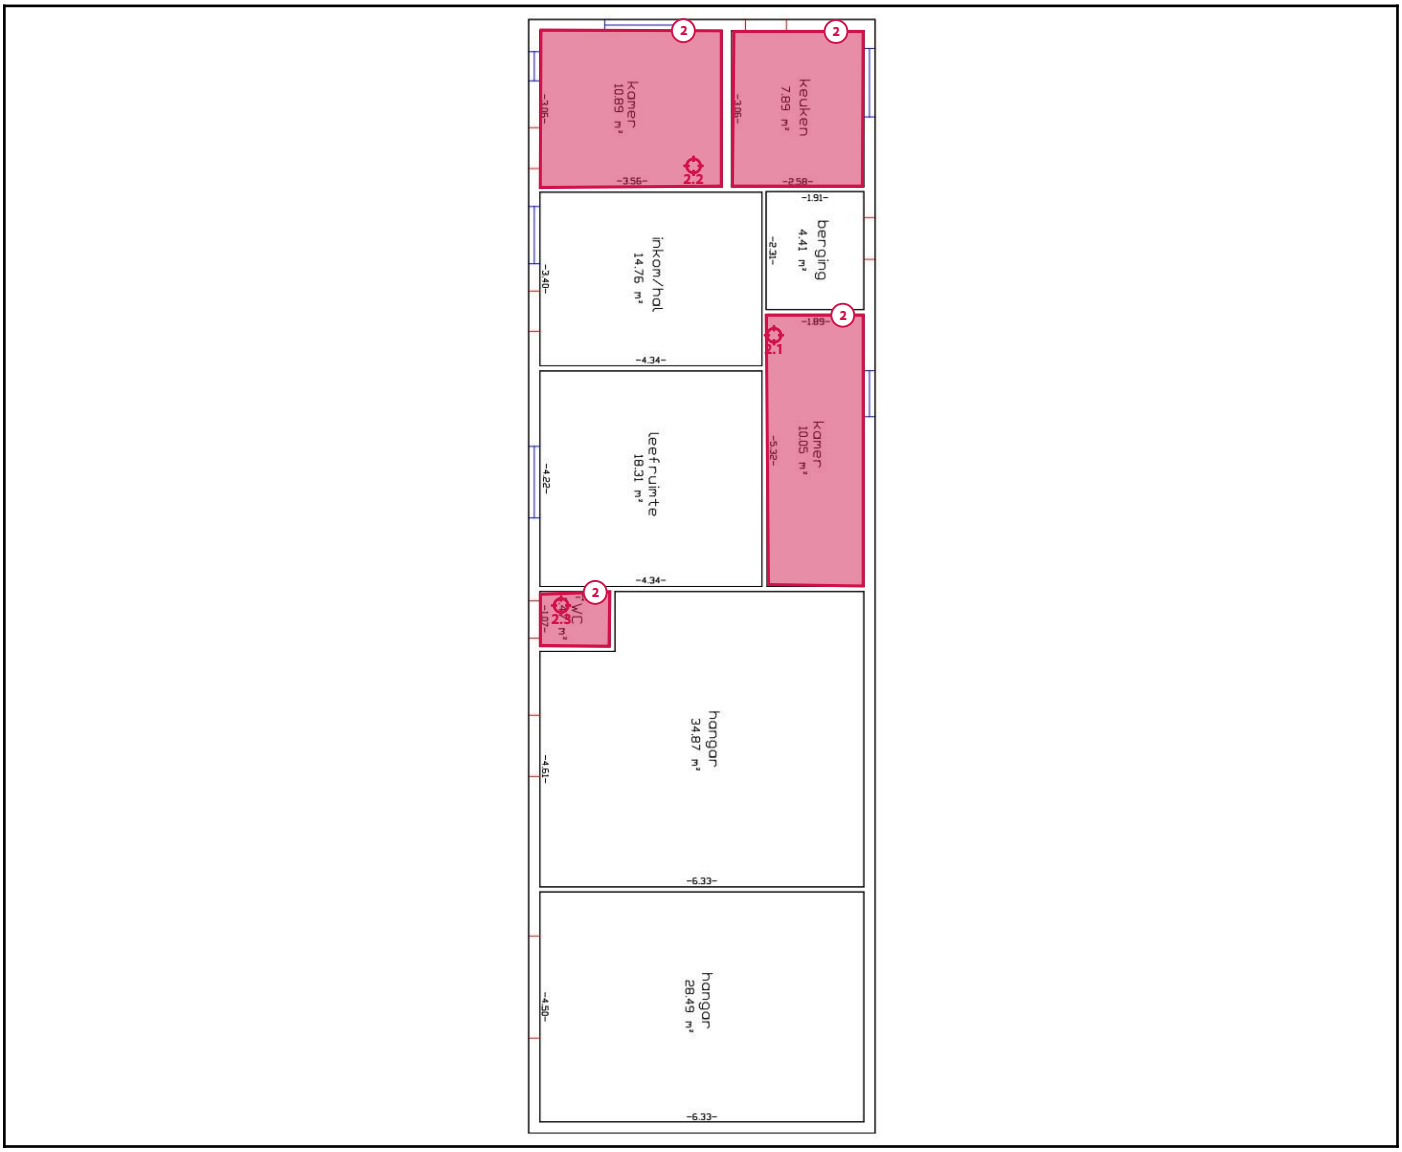
Plan 1.2: grondplan gelijkvloers kopie

Beschrijving	Type	Actie
2. vloerzeil	Asbestmateriaal	Dringend verwijderen
2.1 Code: 2601054P1	Puntmonster	-
2.2 Code: 2601054P2	Puntmonster	-
2.3 Code: 2601054P6	Puntmonster	-

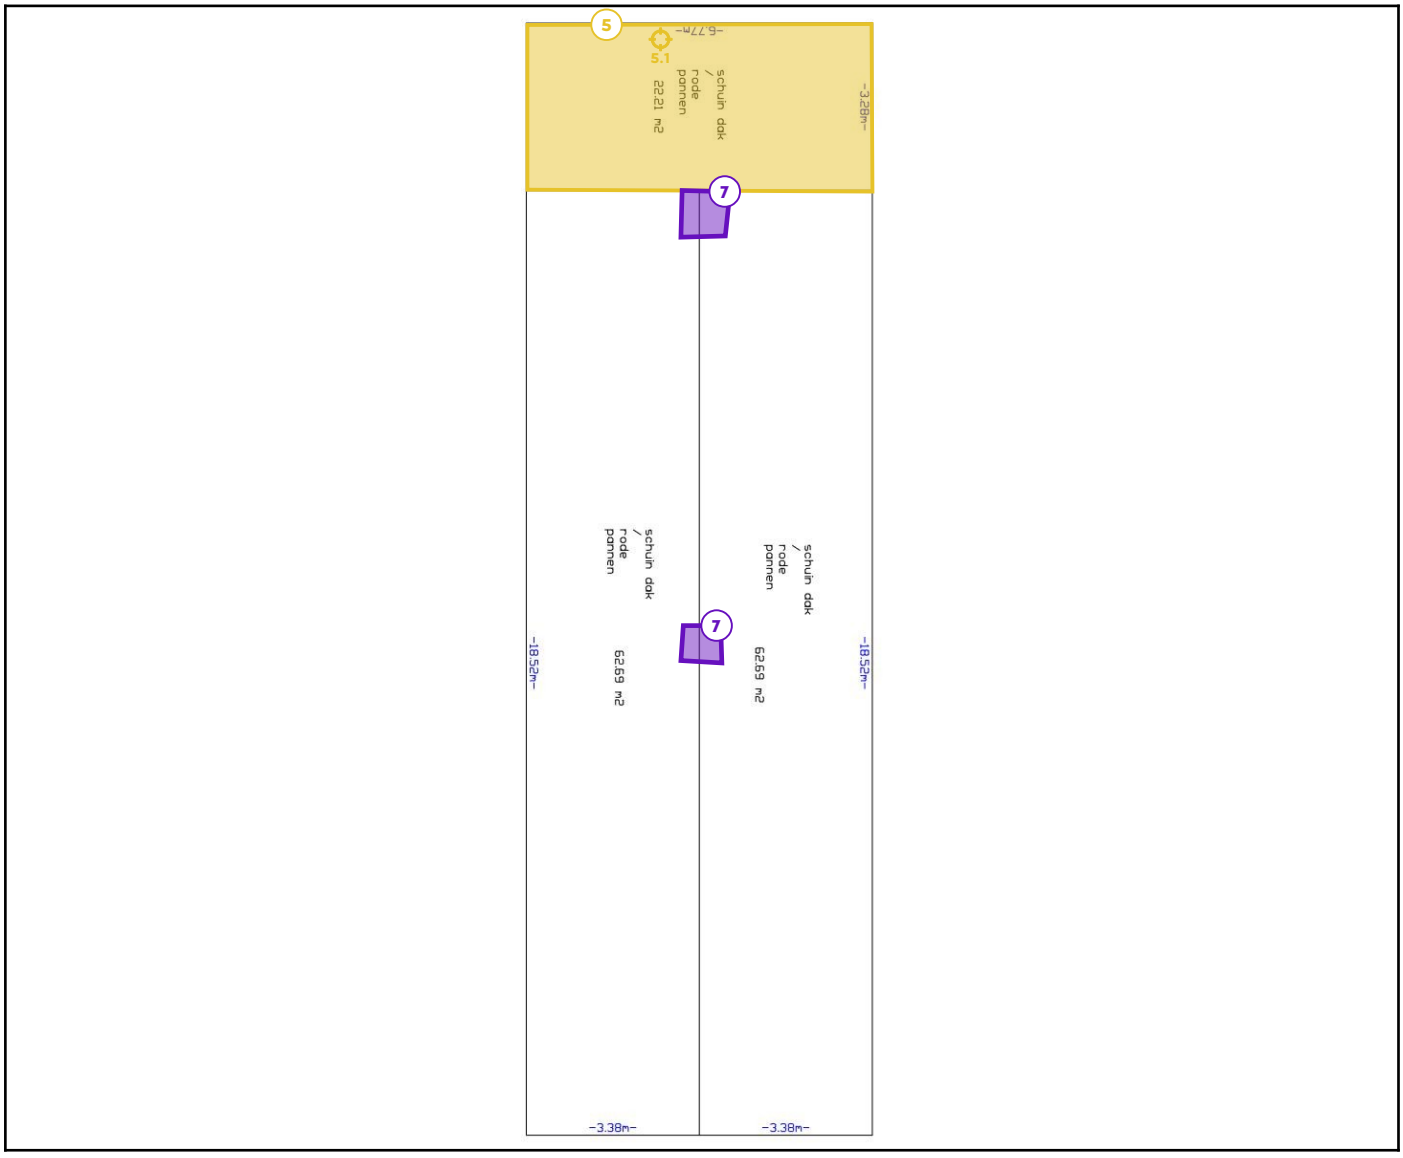
Plan 1.4: dakenplan

Beschrijving	Type	Actie
5. onderdak	Asbestmateriaal	Zorgvuldig beheren
5.1 Code: 2601054P5	Puntmonster	-
7. inspectie binnenkant schouw	Beperking	-

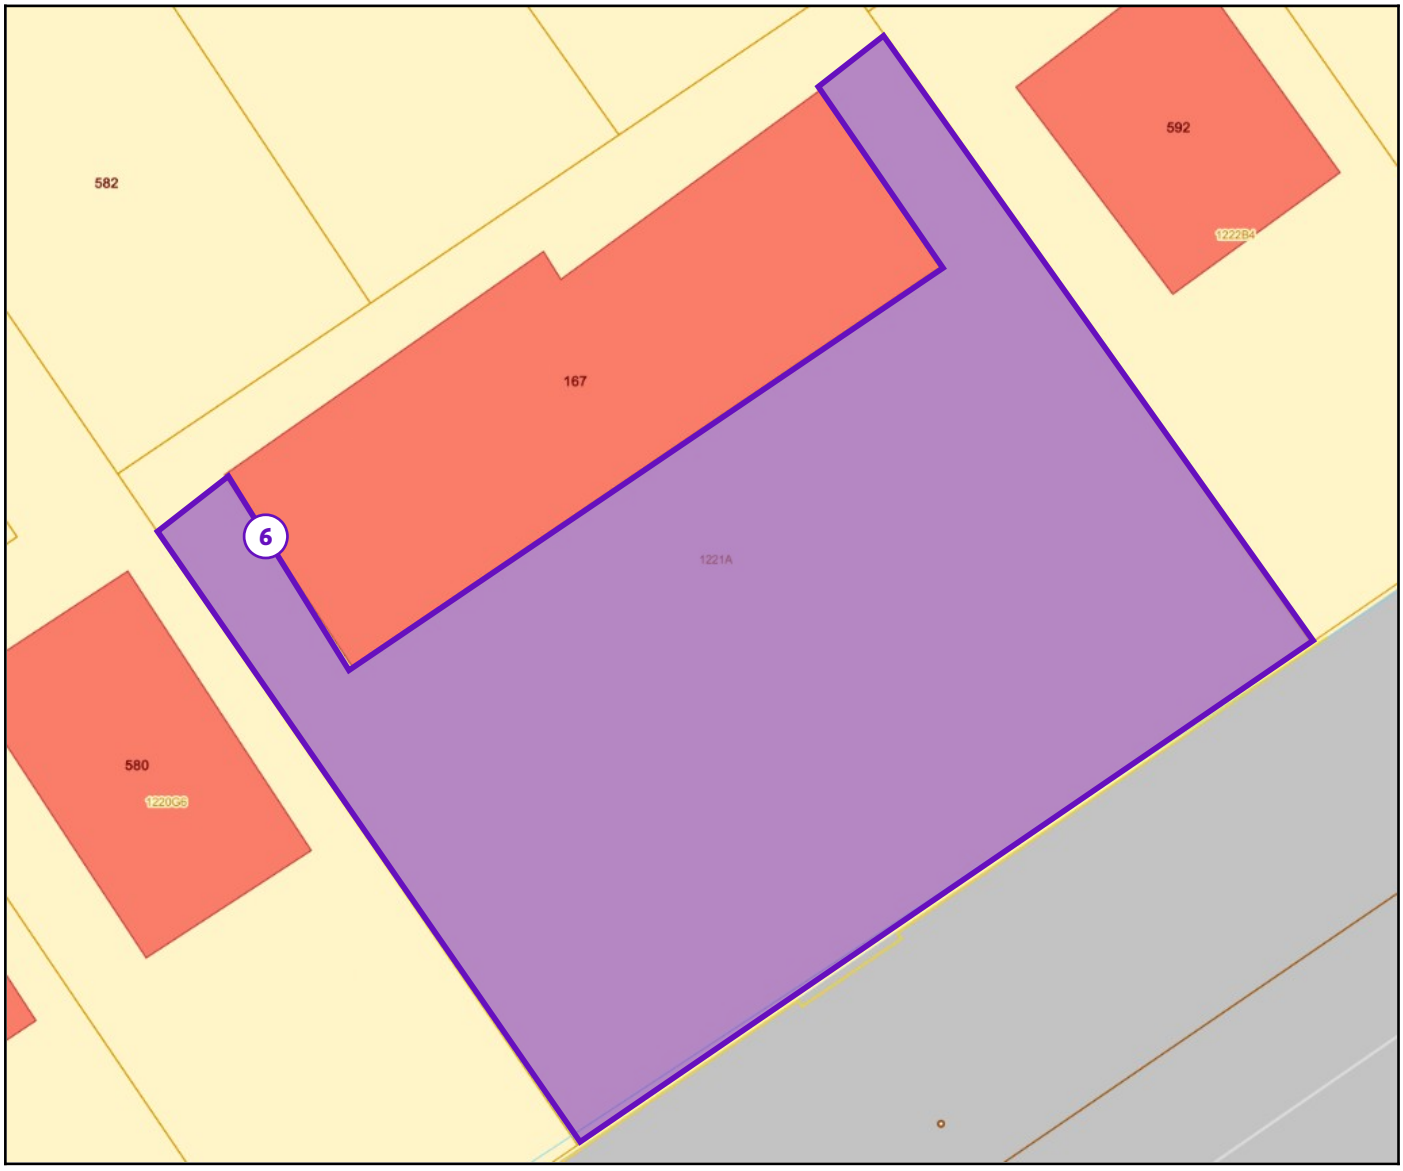
Plan 2.1: Vaststellingen buiten de constructies

Beschrijving	Type	Actie
6. inspectie tuin	Beperking	-

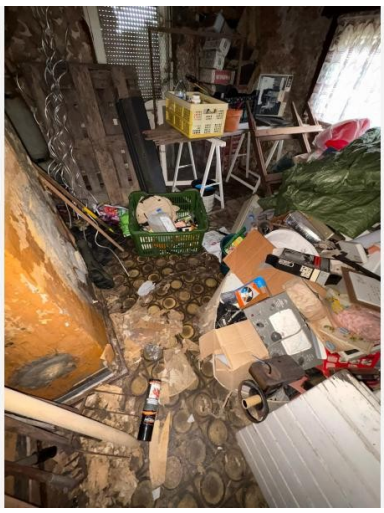
Fiche 2: vloerzeil

Het asbestmateriaal valt onder de mijlpaal van 2034.

Dringend verwijderen

Eindbeoordeling materiaalrisico	Hoog materiaalrisico en/of hoge kans op vezelvrijgave

Gebondenheid	Categorie 2: niet-hechtgebonden met matrix
Asbestsoort (vezeltype)	Alleen chrysotiel
Asbestconcentratie	Hoog (>= 50%)
Afschermingsgraad van het gehele materiaal	Geheel of deels (ook) vrij aan de binnenlucht
Toestand van het materiaal	Zwaar beschadigd, zwaar verweerd

#	Type	Referentie	Resultaat
2.1	Puntmonster	2601054P1	Chrysotiel
2.2	Puntmonster	2601054P2	Chrysotiel
2.3	Puntmonster	2601054P6	Geen asbest

Beschrijving	vloerzeil
Omgeving	Binnen
Primaire drager	Vloer
Asbestmateriaal	Prefab - afwerking - Vloerzeil
Bindmiddel van asbestmateriaal	Karton - papier - viltachtig
Gebondenheid op basis van bindmiddel	Niet-hechtgebonden
Hoeveelheid (oppervlakte - aantal)	• 18,78 m^2 - 1 stuk • 10,05 m^2 - 1 stuk • 1,47 m^2 - 1 stuk
Totale oppervlakte	30,30 m^2
Eenvoudig bereikbaar	Ja
Bevestigingswijze	• Onbekend
Identificatiemethode	Een monstername door de asbestdeskundige met laboanalyse door een asbestlabo.
Destructieve handeling voor identificatie	Nee
Opmerking	De hoeveelheid is een zo nauwkeurig mogelijke opmeting. Hieraan kunnen evenwel geen rechten worden ontleend. enkel het vloerzeil in het toilet is niet asbesthoudend. de overige vloerzeilen is het in de kartonlaag

- Sluit de ruimte luchtdicht af en vermijd het betreden van de ruimte.
- Verwijder dit asbestmateriaal zo snel mogelijk. Volg de toestand goed op.

- Hermetische zone (erkend asbestverwijderaar)
  Gelet op de zware beschadiging dient deze toepassing verwijderd te worden door een erkend asbestverwijderaar in een hermetische zone.

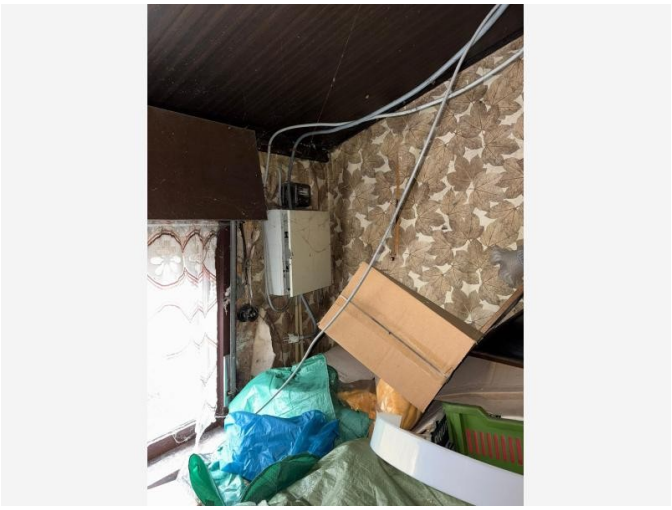
Fiche 4: bakeliet tellers

Het asbestmateriaal valt onder de mijlpaal van 2040.

Verwijderen

Eindbeoordeling materiaalrisico	Verhoogd materiaalrisico en/of verhoogde kans op vezelvrijgave

Gebondenheid	Categorie 1: hechtgebonden in oorsprong
Asbestsoort (vezeltype)	Crocidoliet aanwezig
Asbestconcentratie	Laag (< 50%)
Afschermingsgraad van het gehele materiaal	Geheel of deels (ook) vrij aan de binnenlucht
Toestand van het materiaal	Licht beschadigd, licht verweerd. Intact calciumsilicaatmateriaal of categorie III 'gebondenheid'

Beschrijving	bakeliet tellers
Omgeving	Binnen
Primaire drager	Communicatie en elektrische infrastructuur en uitrusting
Asbestmateriaal	Plaat, paneel, tablet - Type Bakeliet
Bindmiddel van asbestmateriaal	Kunststof of -hars
Gebondenheid op basis van bindmiddel	Hecht
Hoeveelheid (oppervlakte - dikte - aantal)	• 0,20 m^2 - 0,40 cm - 2 stuks
Totaal volume	0,002 m^3
Eenvoudig bereikbaar	Ja
Bevestigingswijze	• Geschroefd
Identificatiemethode	De asbestdeskundige beoordeelt het materiaal als asbestverdacht en dus asbesthoudend, en dit zonder monstername. Motivatie: De materialen behoren niet toe aan de eigenaar voor wie de asbestdeskundige de asbestinventaris uitvoert.
Destructieve handeling voor identificatie	Nee
Opmerking	De hoeveelheid is een zo nauwkeurig mogelijke opmeting. Hieraan kunnen evenwel geen rechten worden ontleend.

- Zorg voor een veilig beheer. Vermijd het beschadigen van het asbestmateriaal. Controleer de toestand jaarlijks op wijzigingen.

De bakelieten toepassingen zijn eenvoudig bereikbaar en kan zelf verwijderd worden met uitzondering de elektrische tellerkasten deze zijn eigendom van de netbeheerder, gelieve hiervoor contact op te nemen met de netbeheerder.

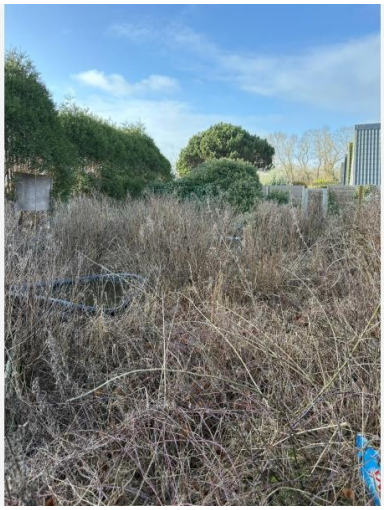
Fiche 6: inspectie tuin

Tijdelijke beperking

Reden: Overwoekerende vegetatie

Uitleg van de asbestdeskundige: Door de overwoekerde vegetatie en gelet dat het pand in faling is, is het niet mogelijk om degelijke beoordeling te doen van de aanwezige restafval in de tuin

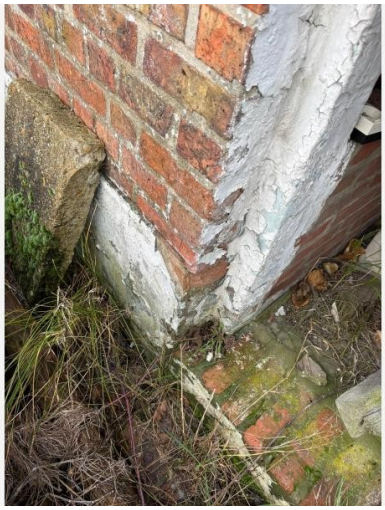
Fiche 8: cementering buitengevel

Geen asbest

#	Type	Referentie	Resultaat
8.1	Mengmonster	2601054M2	Geen asbest

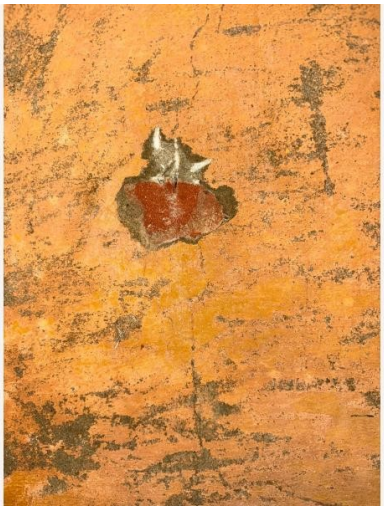
Fiche 10: pleisterwerk muren

Geen asbest

#	Type	Referentie	Resultaat
10.1	Mengmonster	2601054M1	Geen asbest
