Rapport de contrôle d'installations électriques à basse et à très basse tension

RÉF. 176/2026/83042/D01:1

DATE DU CONTRÔLE	**24/09/2026 (13:20 - 14:00)**	AGENT VISITEUR	**Antoine Leclercq**
ADRESSE DU CONTRÔLE	**Rue de Cronfestu 60 - 7141 Morlanwelz**	TYPE DE CONTRÔLE	**Visite de contrôle vente ancienne installation (8.4.2.)**

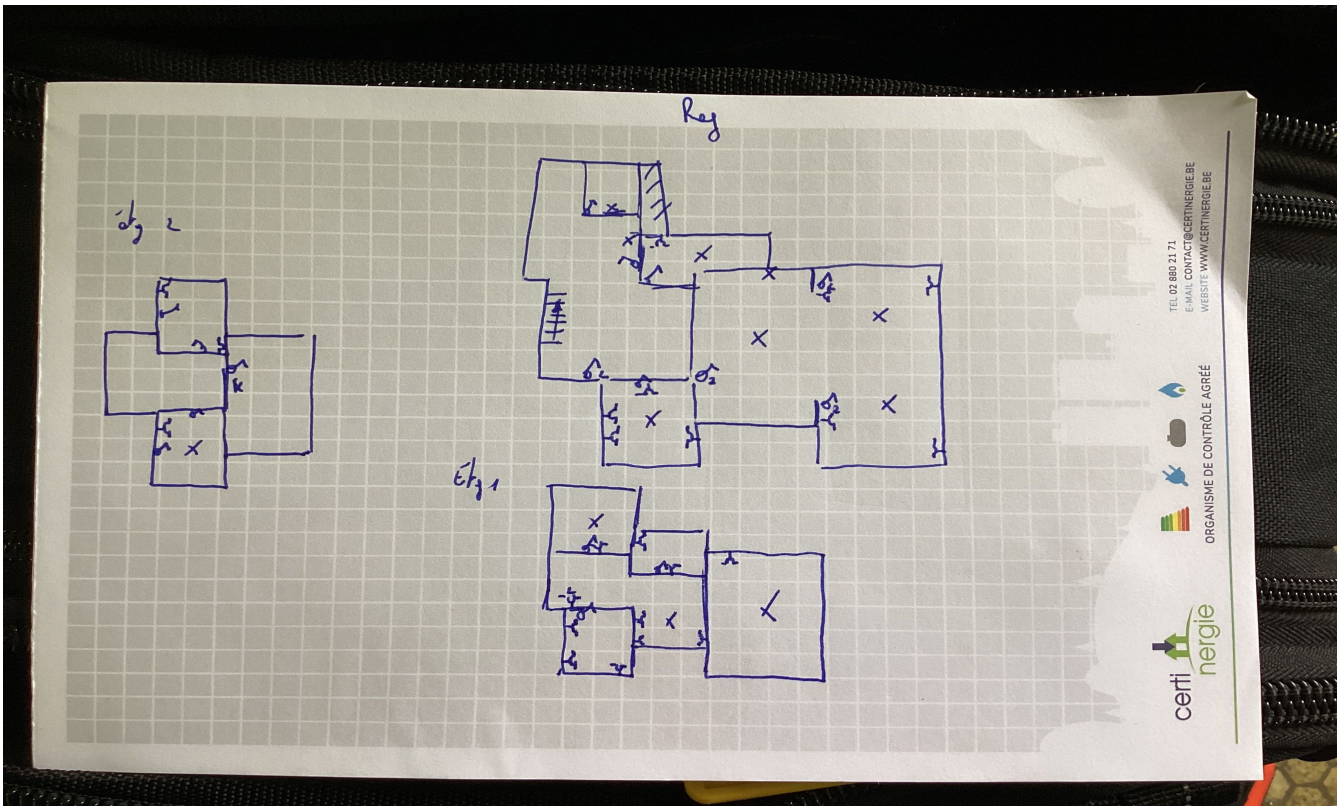
Croquis de position élémentaire et descriptif sommaire des tableaux

Circuits en défauts d'isolement	**Tous**
Commentaire relatifs aux tableaux	**Le tableau n'est pas équipé de dispositifs de protection. Aucun test n'est possible sur cette installation et aucun circuit ne peut etre identifie**
