Asbestinventarisattest

Maalderijstraat 25, 2830 Willebroek

Attestnummer : **20260807-000155.000**
Uitgegeven op : **07.08.2026**
Geldig tot : **07.08.2031**

Niet-asbestveilig

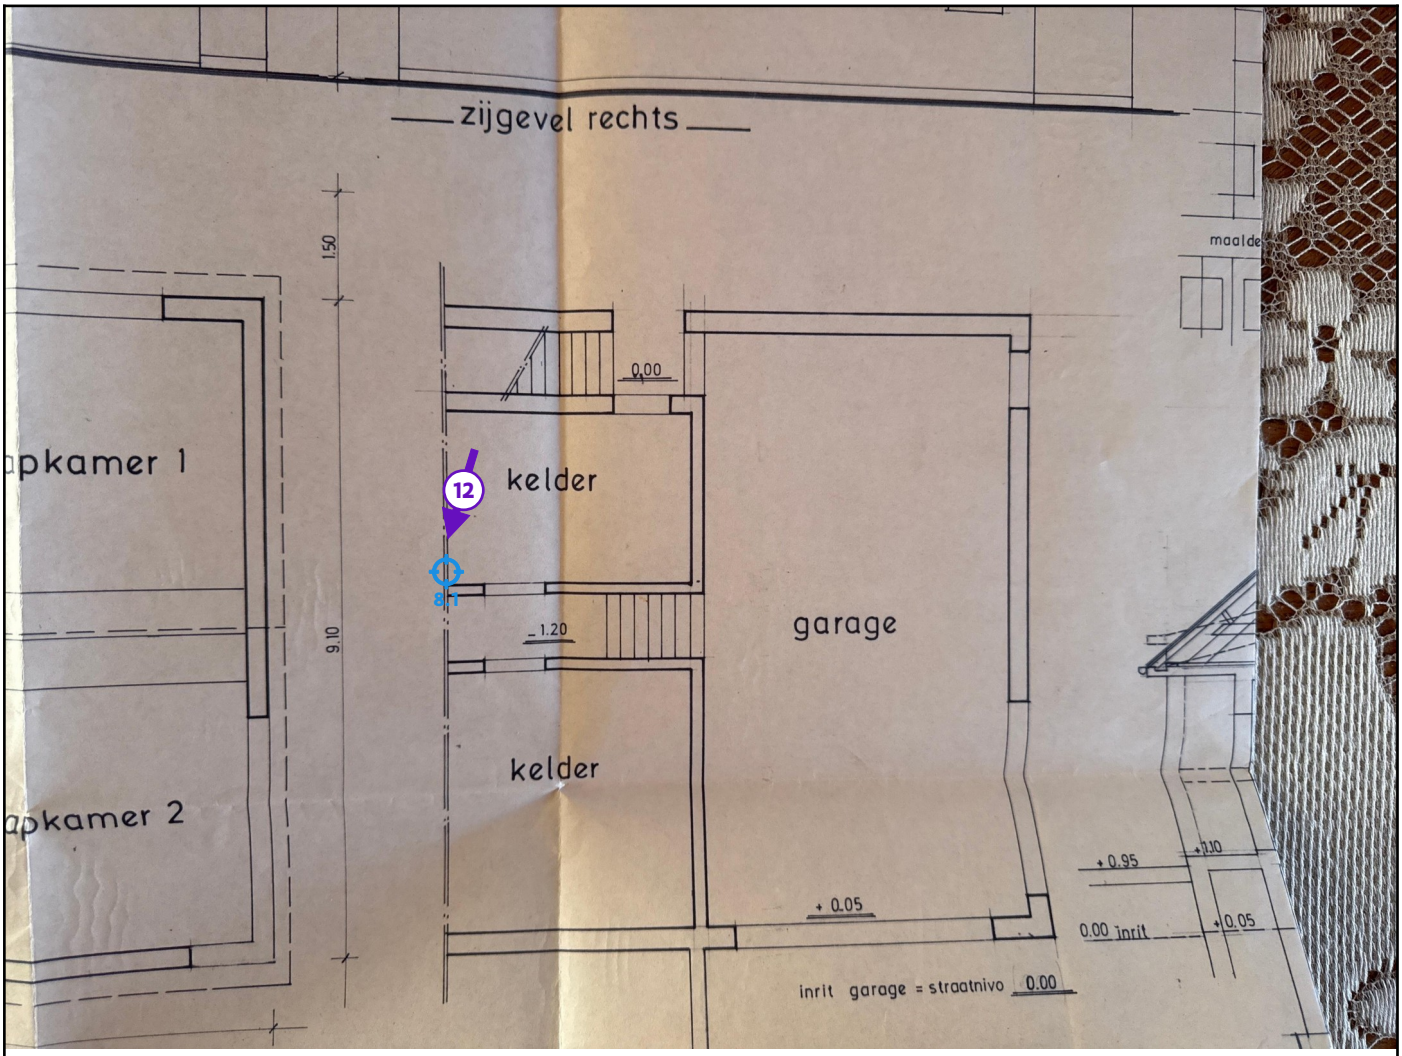
Plan 1.1: Kelder

Fiche betreffende leidingisolatie windel is geldig voor alle windels rondom de minerale wolisolatie.

Beschrijving	Type	Actie
8. Leidingisolatie - windel	Geen asbest	-
8.1 Code: PM01	Puntmonster	-
12. Stookinstallatie vernieuwd	Overige ruimte of materiaal	-

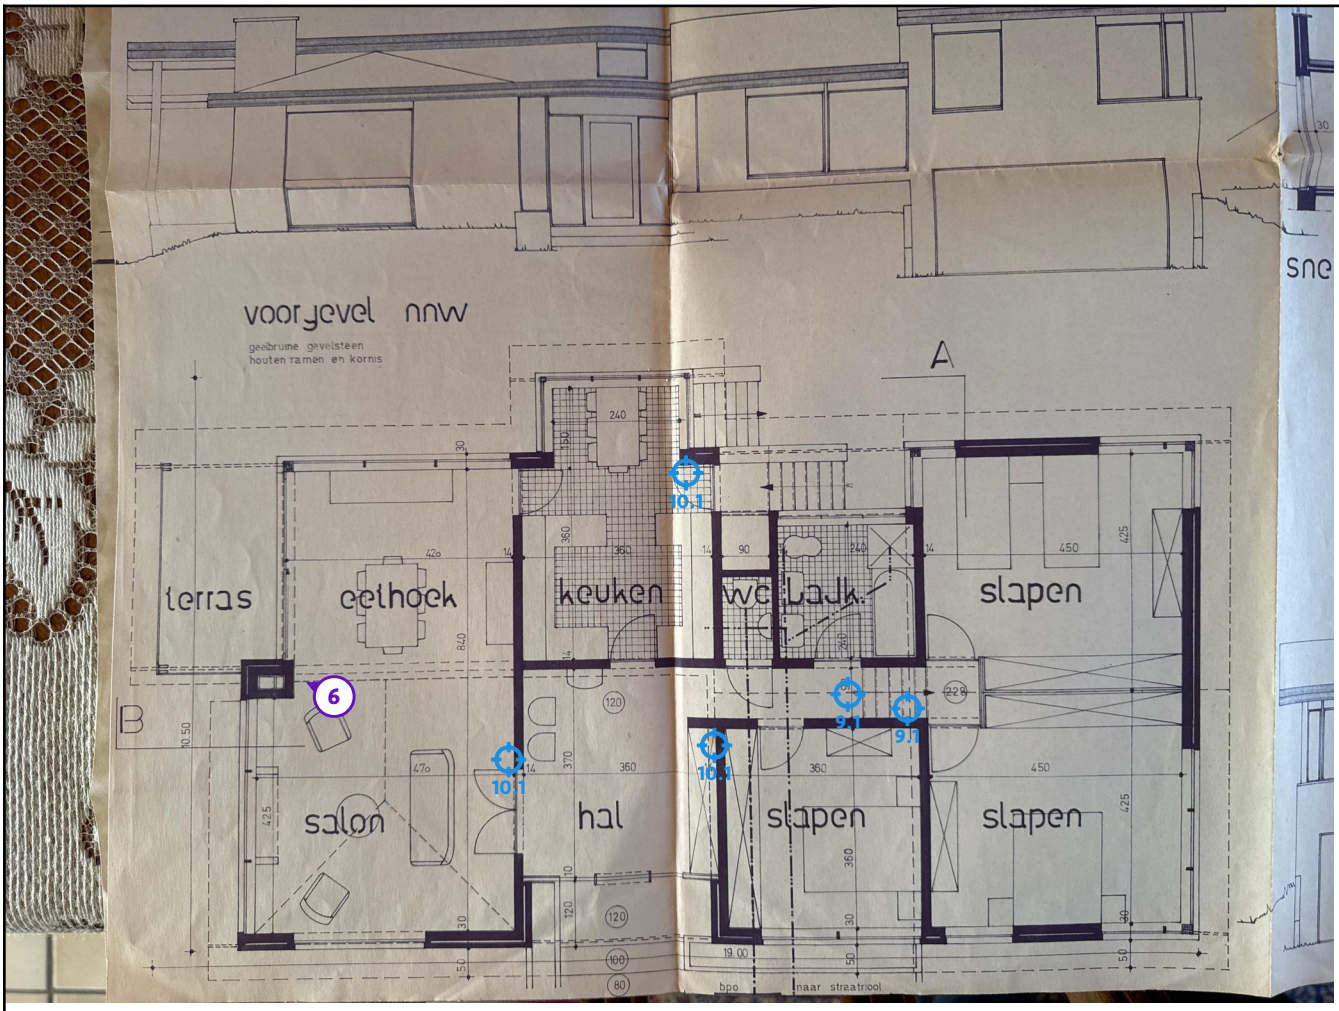
Plan 1.2: Gelijkvloers

Fiche betreffende de ringen is geldig voor alle waterputten waarbij de bovenste ringen bestaan uit asbest-cement
Geheel hellend dak bevat dakpannen.
Fiche betreffende leidingisolatie (gips) is geldig voor alle leidingen met gips rondom de windels.
Fiche betreffende materialen onder de dakbedekking is geldig over het gehele dak.
Fiche betreffende onderliggende lagen is geldig over de gehele scope van inspectie.
Alle binnenmuren bevatten pleisterwerk.
Plafond in de hal bevat pleisterwerk.
Fiche betreffende bakelieten elementen is geldig voor alle zwarte elektriciteitscomponenten.

Beschrijving	Type	Actie
1. Leidingisolatie	Asbestmateriaal	Dringend verwijderen
2. Ringen - waterput	Asbestmateriaal	Zorgvuldig beheren
3. Bakelieten elementen	Asbestmateriaal	Zorgvuldig beheren
4. Materialen onder dakbedekking -	Beperking	-

onderdakplaten		
6. Binnenkant schouw	Beperking	-
7. Onderliggende lagen - vloeren - plafonden - tegels	Advies	-
9. Pleisterwerk plafond	Geen asbest	-
9.1 Code: Pleisterwerk plafond	Mengmonster	-
10. Pleisterwerk muur	Geen asbest	-
10.1 Code: MM01 Pleisterwerk muur	Mengmonster	-
11. Dakbedekking - pannen	Overige ruimte of materiaal	-

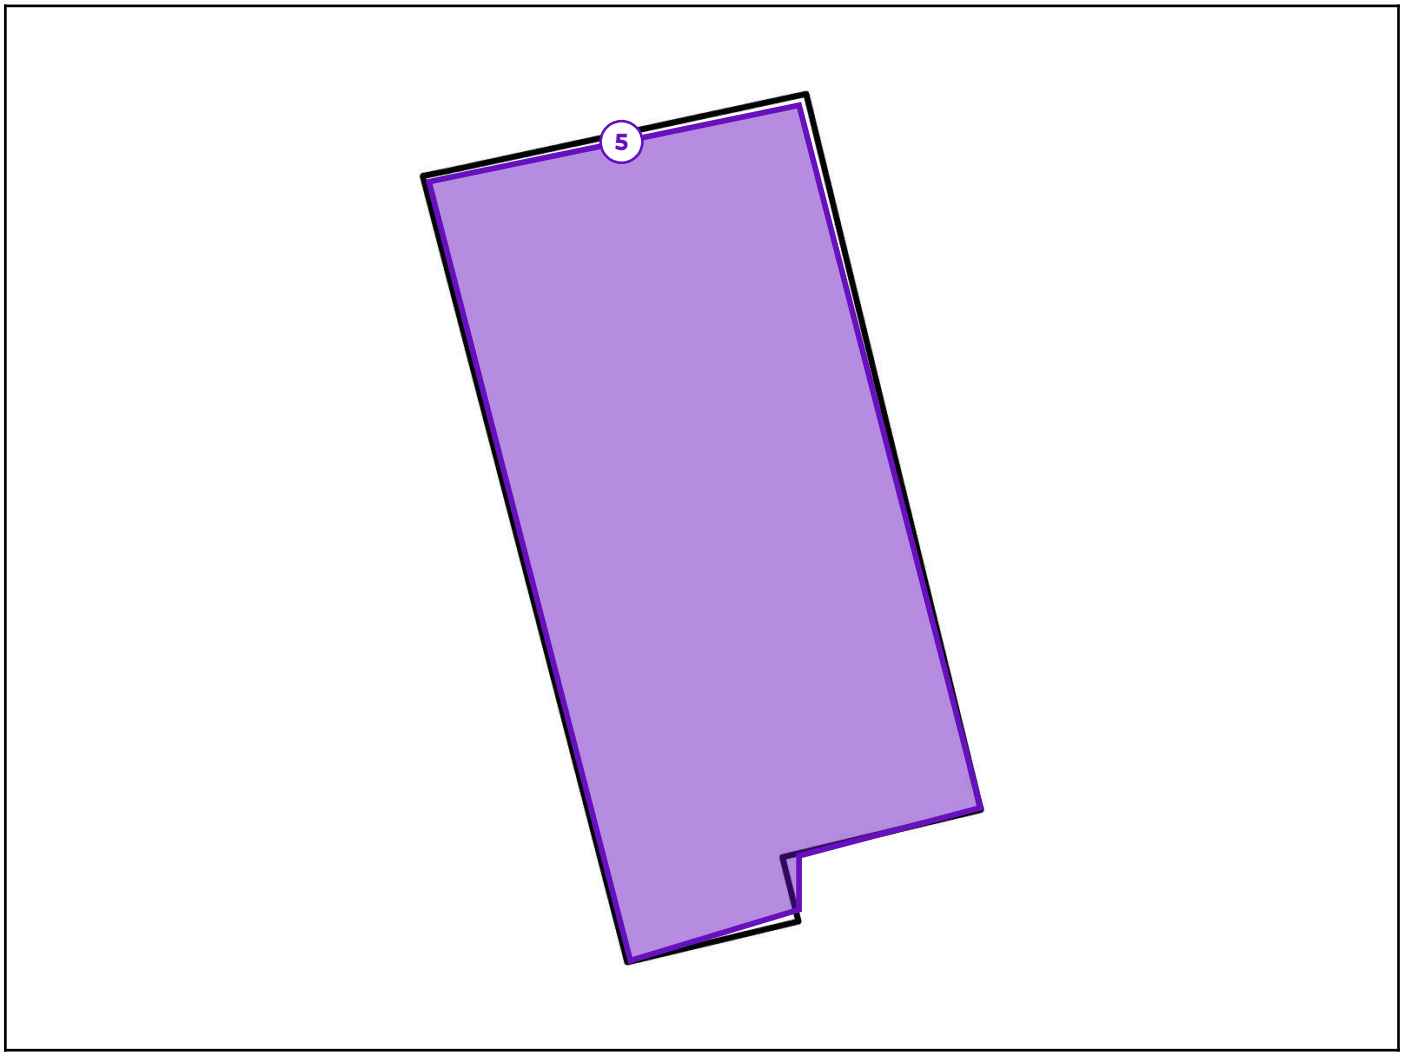
Plan 1.3: Zolderruimte

Beschrijving	Type	Actie
5. Zolder niet toegankelijk	Beperking	-

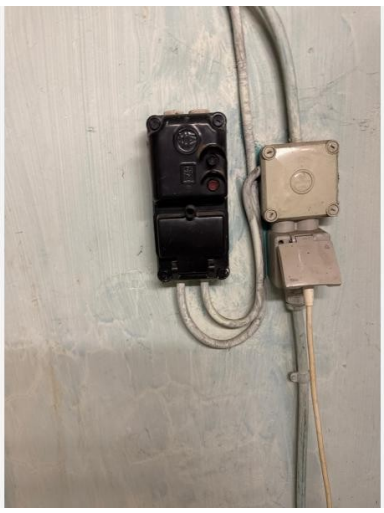
Fiche 3: Bakelieten elementen

Het asbestmateriaal valt onder de mijlpaal van 2040.

Eindbeoordeling materiaalrisico	Laag materiaalrisico en/of verlaagde kans op vezelvrijgave

Gebondenheid	Categorie 1: hechtgebonden in oorsprong
Asbestsoort (vezeltype)	Crocidoliet aanwezig
Asbestconcentratie	Laag (< 50%)
Afschermingsgraad van het gehele materiaal	Geheel of deels vrij aan de binnenlucht, maar geen contact met binnenluchtstromen
Toestand van het materiaal	Onbeschadigd, niet verweerd

Beschrijving	Bakelieten elementen
Omgeving	Binnen
Primaire drager	Communicatie en elektrische infrastructuur en uitrusting
Asbestmateriaal	Plaat, paneel, tablet - Type Bakeliet
Bindmiddel van asbestmateriaal	Kunststof of -hars
Gebondenheid op basis van bindmiddel	Hecht
Hoeveelheid (oppervlakte - dikte - aantal)	• 0,05 m^2 - 1,00 cm - 1 stuk
Totaal volume	< 0,001 m^3
Eenvoudig bereikbaar	Ja
Bevestigingswijze	• Geschroefd
Identificatiemethode	De asbestdeskundige beoordeelt het materiaal als asbesthoudend, en dit zonder monstername.
Destructieve handeling voor identificatie	Nee
Opmerking	Hoeveelheden zijn slechts een ruwe schatting en mogen niet gebruikt worden voor de opmaak van verwijderingsoffertes.

Zorgvuldig beheren

- Zorg voor een veilig beheer. Vermijd het beschadigen van het asbestmateriaal. Controleer de toestand jaarlijks op wijzigingen.
- Voer bijkomende staalname(s) uit.

- Eenvoudige handelingen: mag via doe-het-zelf of door werknemer(s) met opleidingsattest eenvoudige handelingen
  De toepassing kan in zijn geheel verwijderd worden zonder verdere beschadiging.

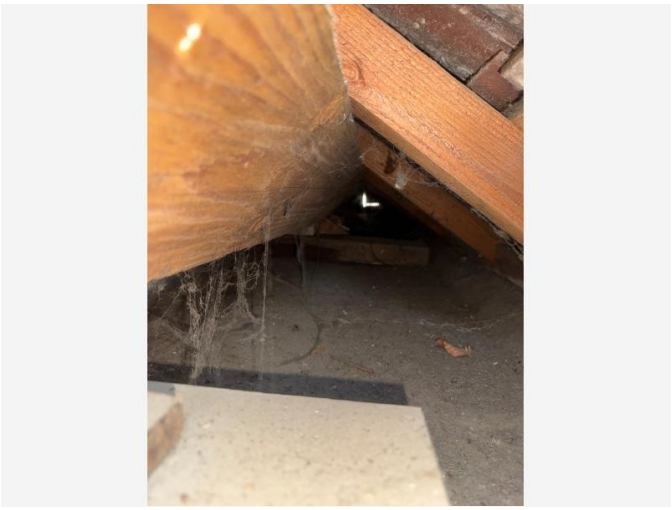
Fiche 4: Materialen onder dakbedekking - onderdakplaten

Tijdelijke beperking

Reden: Er is geen volledige risicobeoordeling mogelijk

Uitleg van de asbestdeskundige: Dakafwerking zorgt ervoor dat de materialen onder de dakbedekking niet zichtbaar zijn. Er is echter geen onderdak onder de dakpannen. Verder is er niets zichtbaar wegens beperkte toegang.

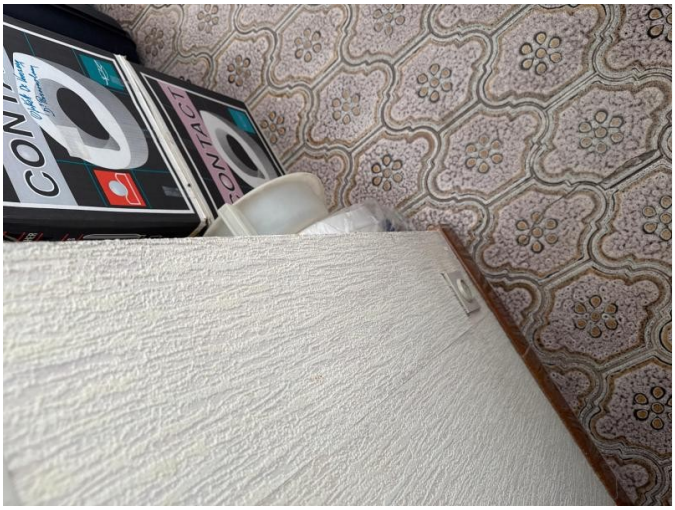
Fiche 10: Pleisterwerk muur

Geen asbest

#	Type	Referentie	Resultaat
10.1	Mengmonster	MM01 Pleisterwerk muur	Geen asbest
