Asbestinventarisattest

Fabriekstraat 9, 9600 Ronse

Attestnummer : **20250922-000378.000**
Uitgegeven op : **22.09.2025**
Geldig tot : **22.09.2035**

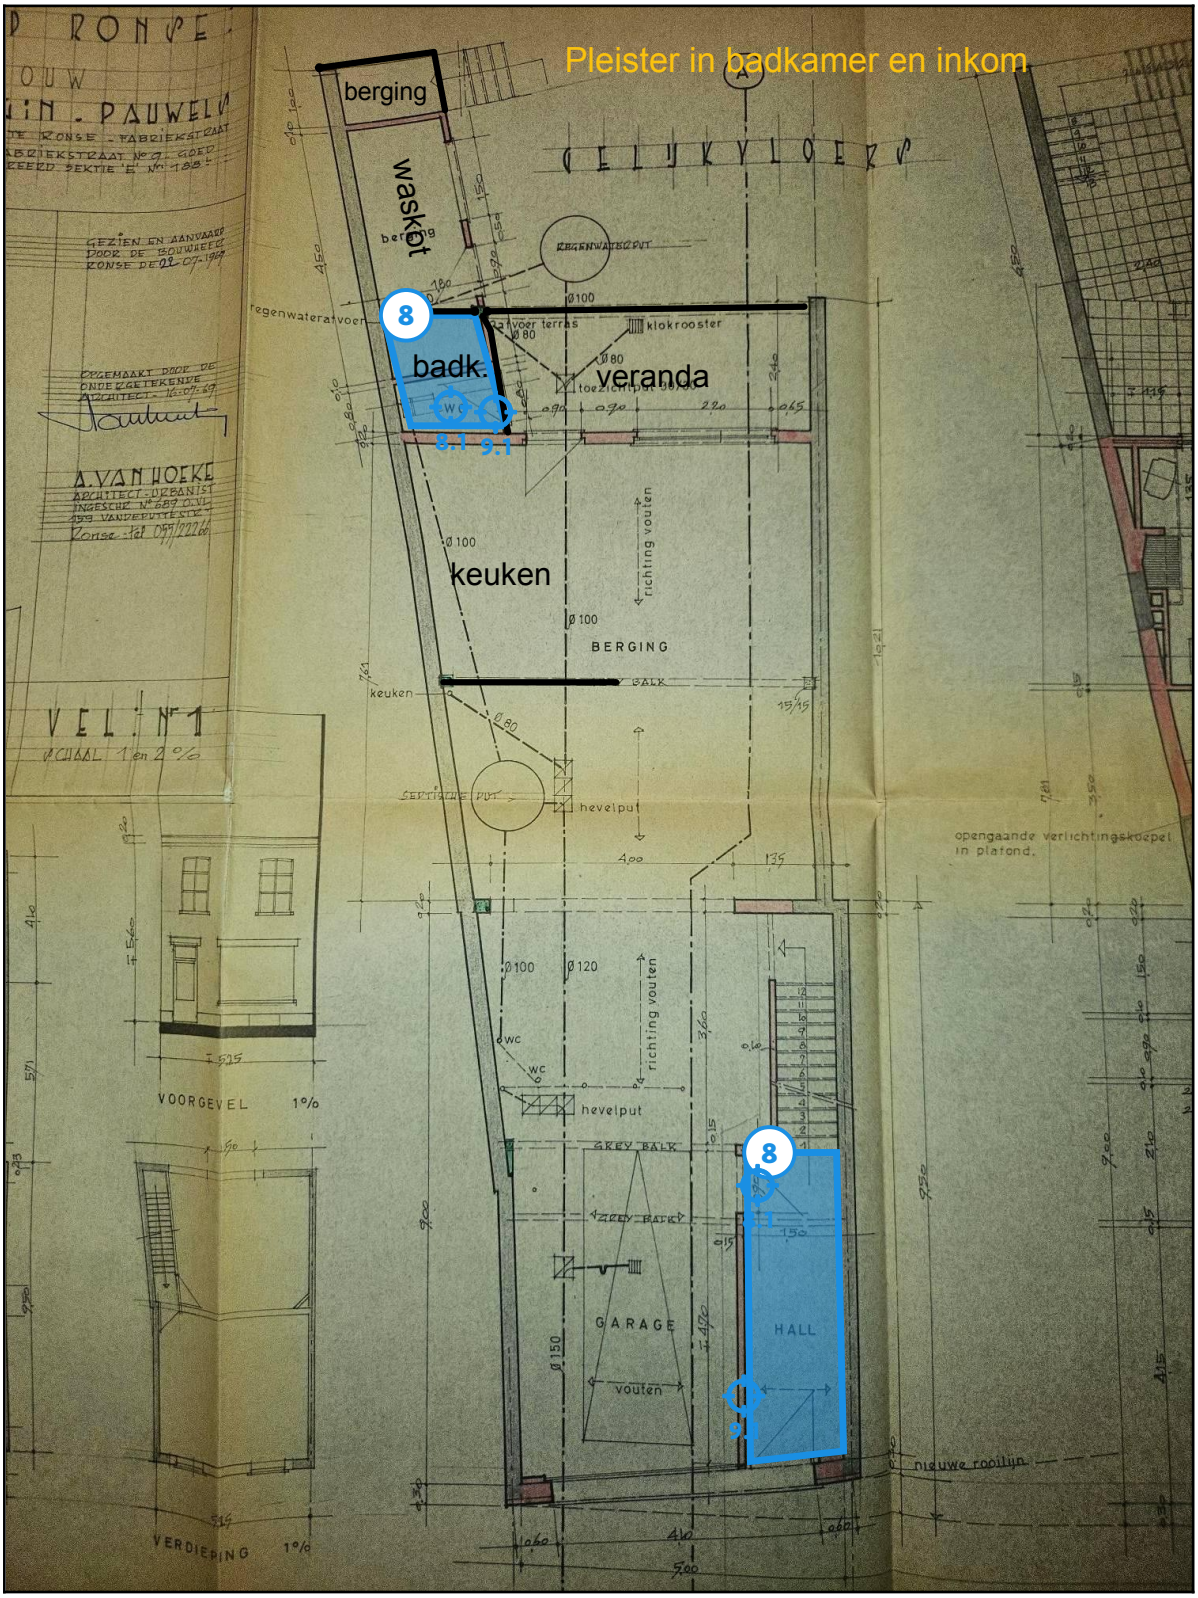
Plan 1.1: Gelijkvloers

8. Pleister - plafonds	Geen asbest	-
8.1 Code: MM2	Mengmonster	-
9. Pleister - wanden	Geen asbest	-
9.1 Code: MM1	Mengmonster	-

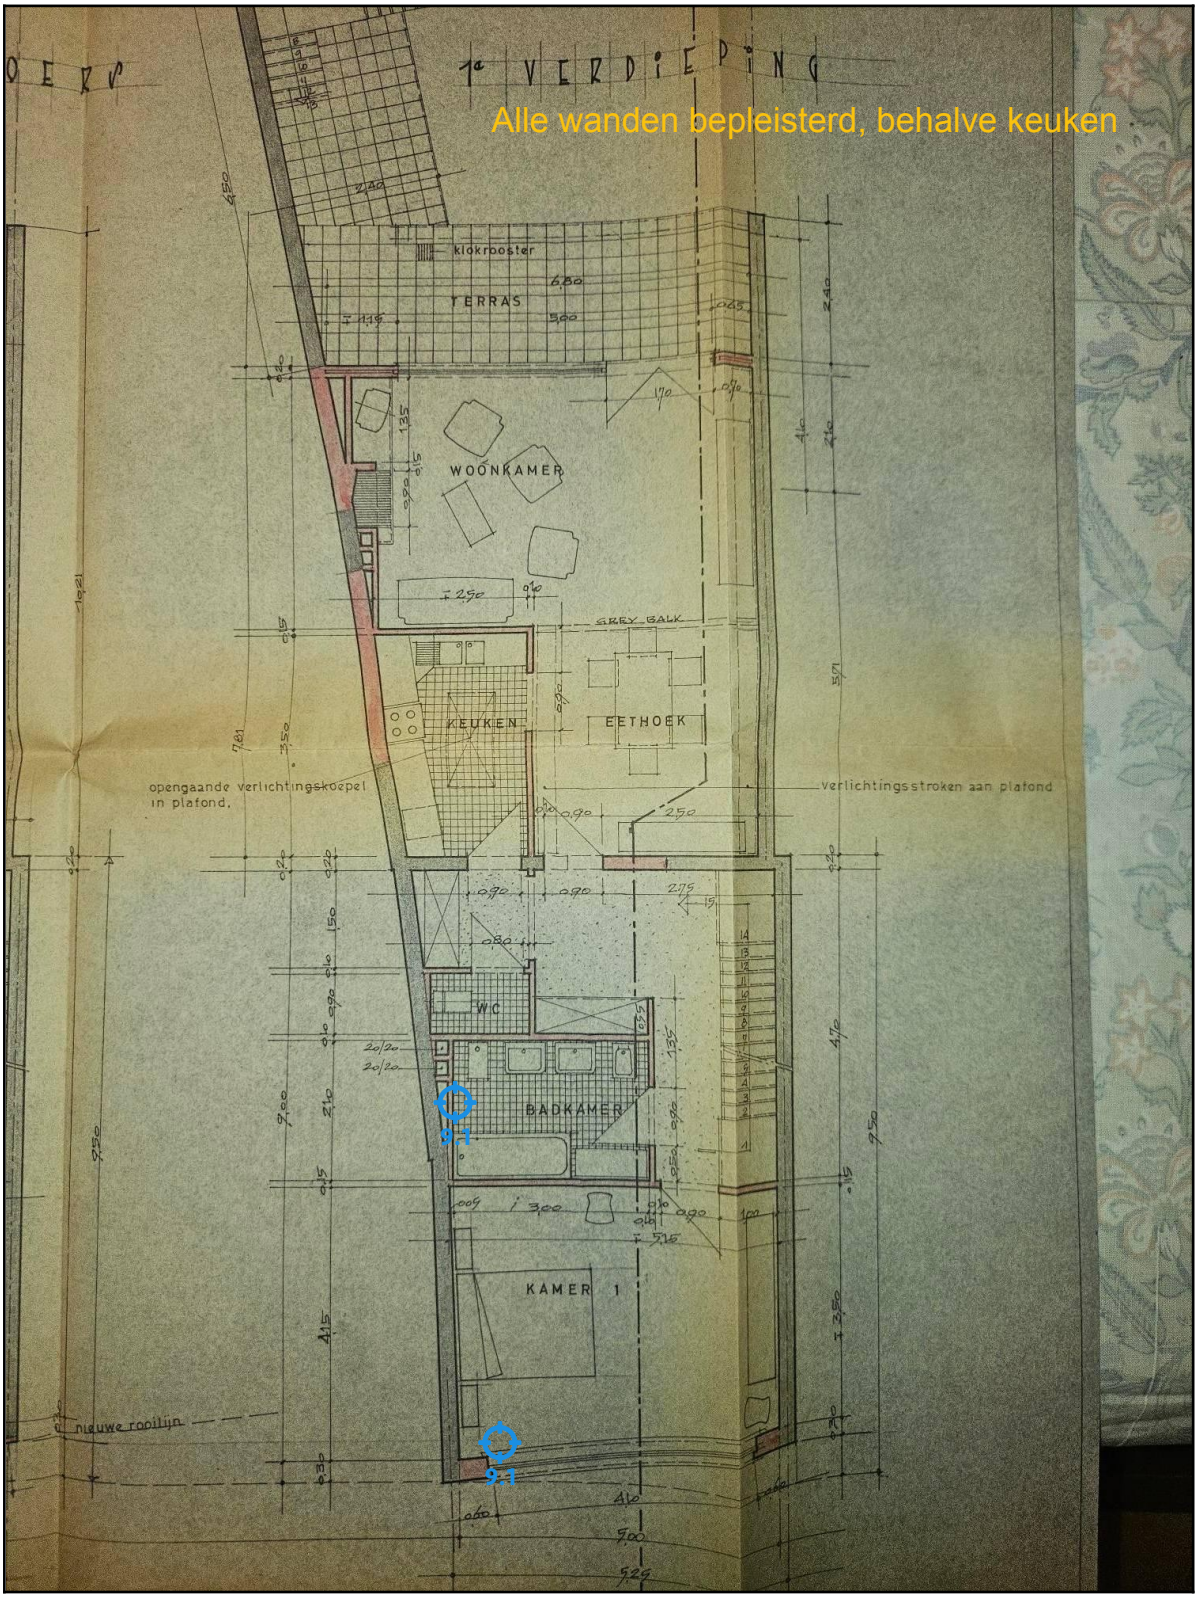
Plan 1.2: Verdieping 1

9. Pleister - wanden	Geen asbest	-
9.1 Code: MM1	Mengmonster	-

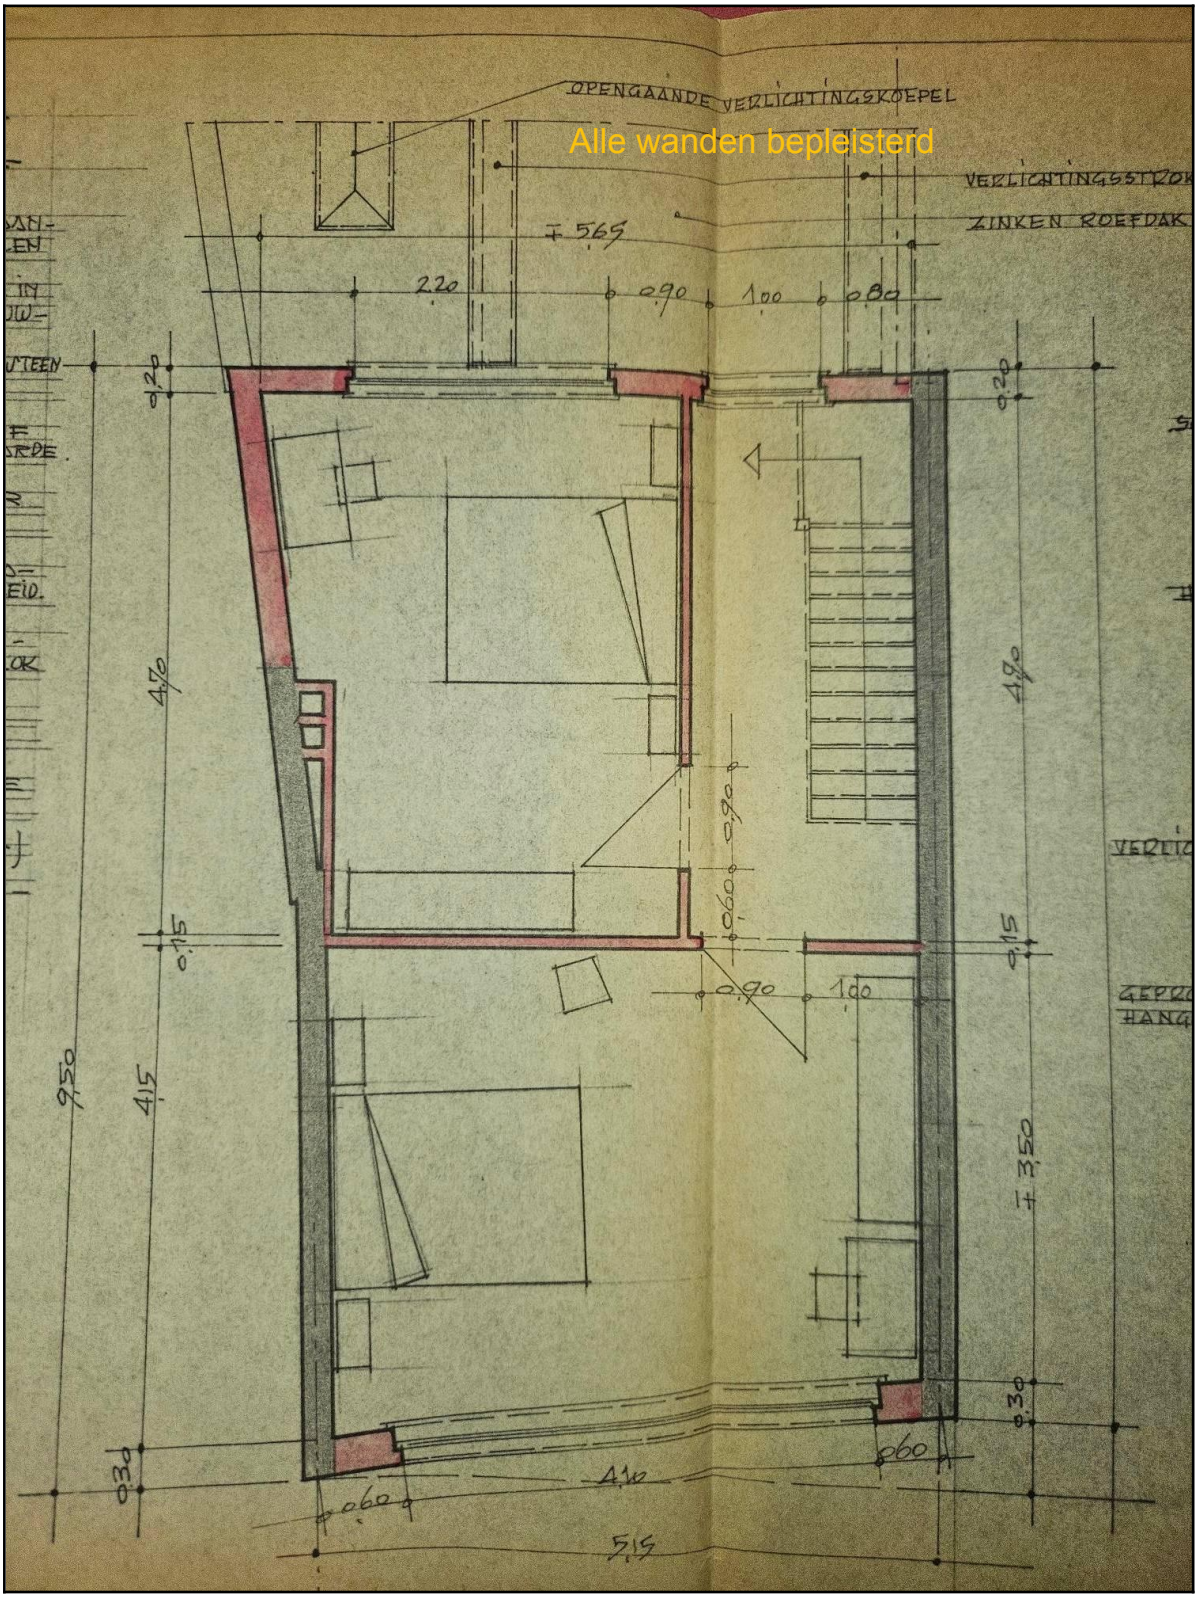
Plan 1.3: Verdieping 2

9. Pleister - wanden	Geen asbest	-

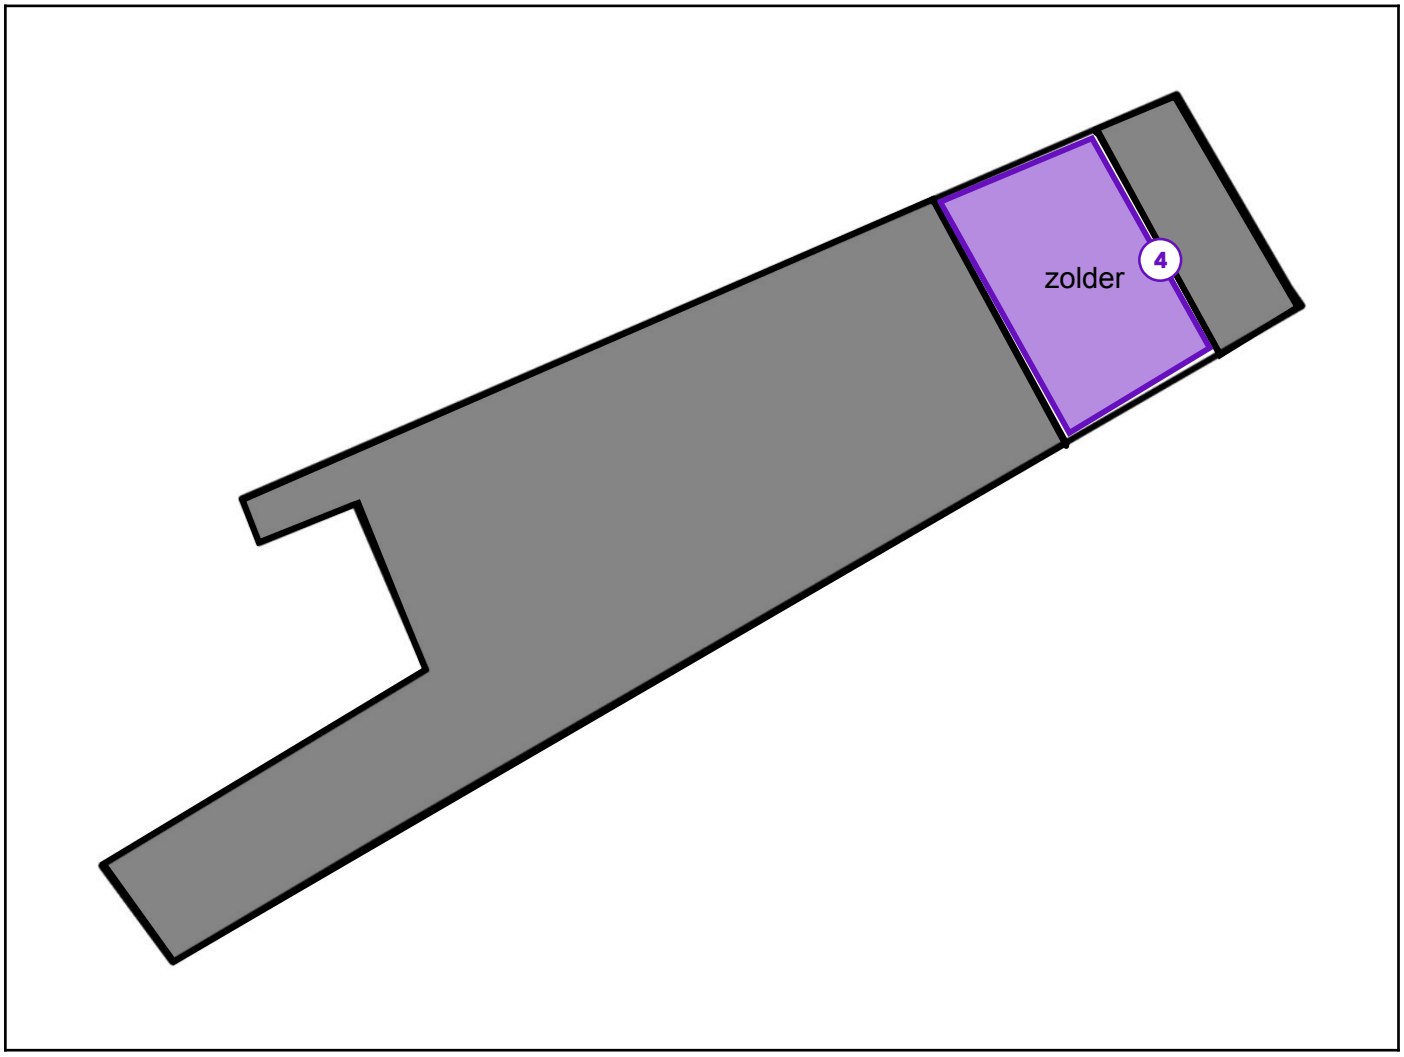
Plan 1.4: Zolder

Beschrijving	Type	Actie
4. Zolderpunt	Beperking	-

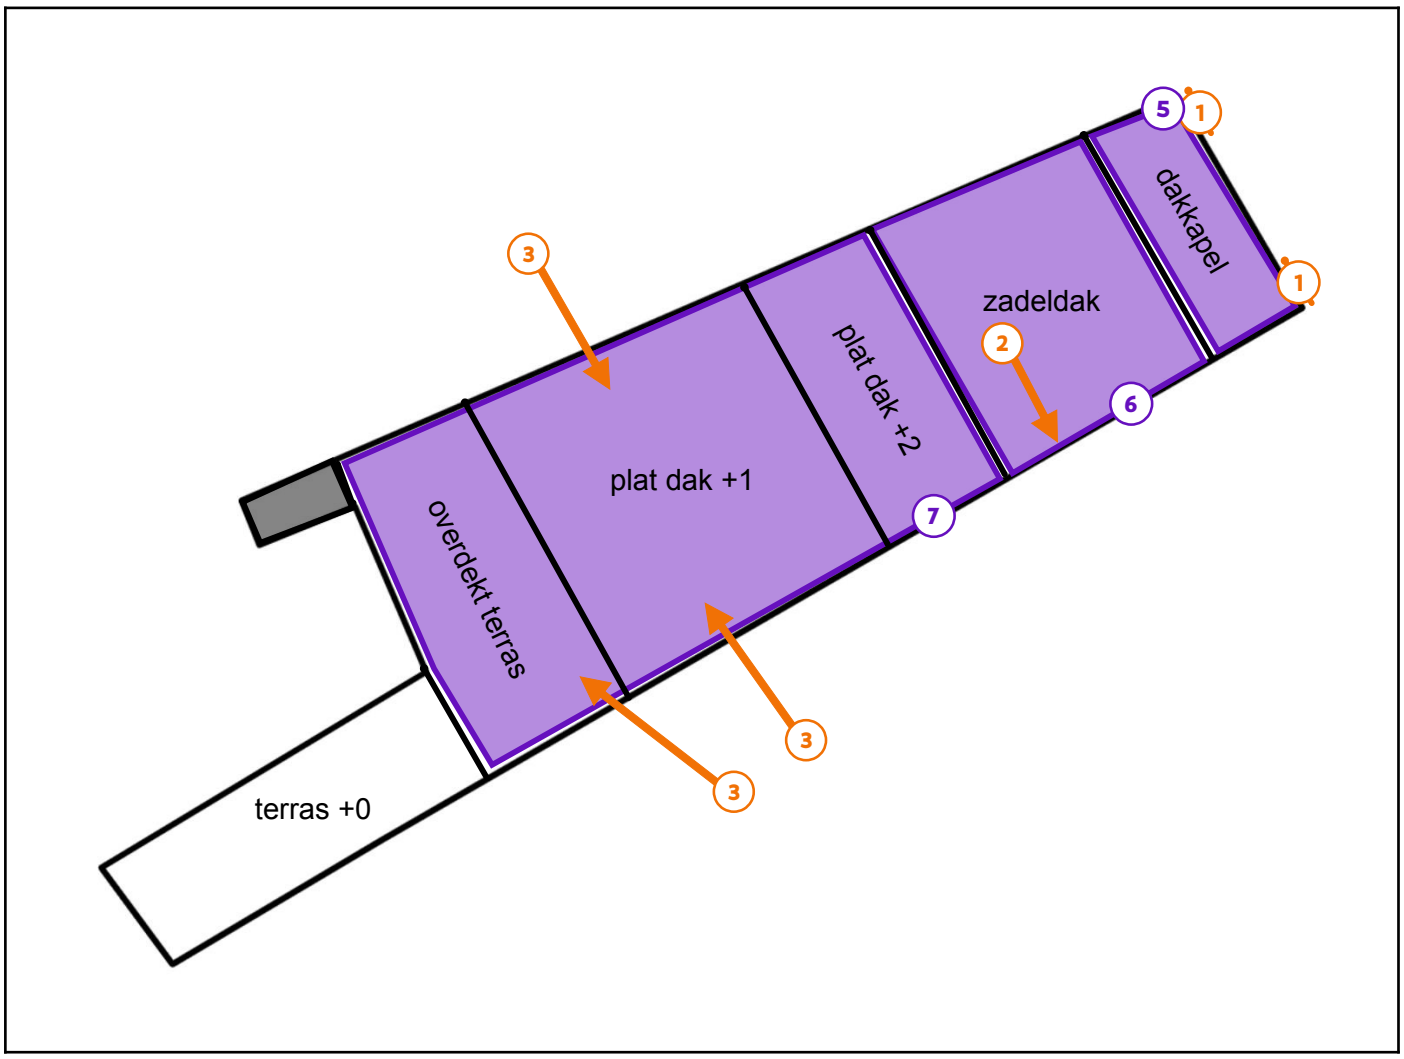
Plan 1.5: Daken

Beschrijving	Type	Actie
1. Leien - dakkapel	Asbestmateriaal	Verwijderen
2. Rookgaskanalen - zadeldak	Asbestmateriaal	Verwijderen
3. Rookgaskanalen - plat dak	Asbestmateriaal	Verwijderen
5. Plat dak - dakkapel	Beperking	-
6. Onderdak	Advies	-
7. Platte daken	Advies	-
