Asbestinventarisattest

Distelstraat 23, 3910 Pelt

Attestnummer : **20221216-000127.000**
Uitgegeven op : **16.12.2022**
Geldig tot : **16.12.2032**

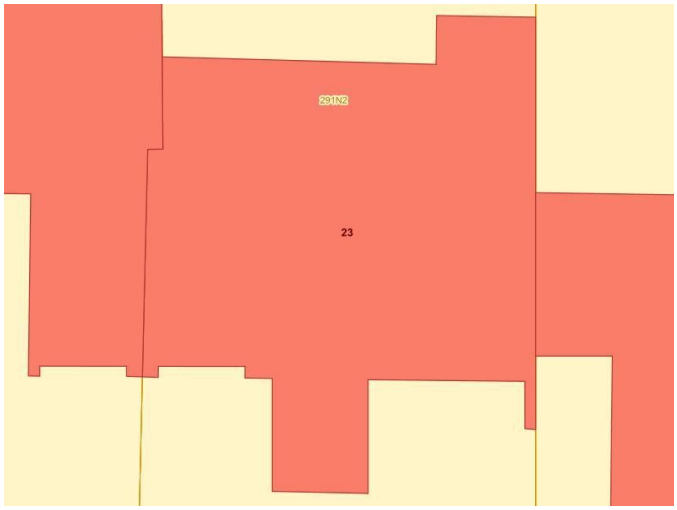
Eindconclusie volgens de wetgeving:

Niet-asbestveilig

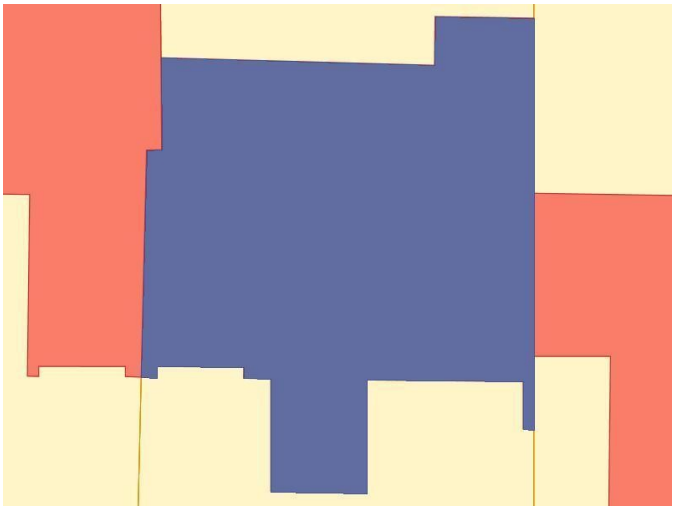
Zone 1: Hoofdgebouw

Tijdens de inspectie vastgesteld:

3 Asbestmaterialen

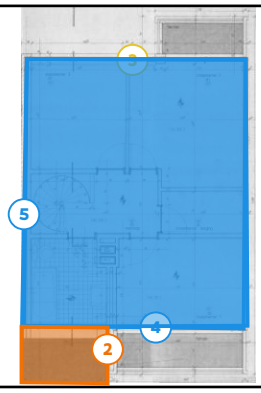
Plan 1.2: Verdieping

Beschrijving	Type	Actie
2. Leien op het hellend dak vooraan	Asbestmateriaal	Verwijderen
3. Venstertablet binnen	Asbestmateriaal	Zorgvuldig beheren
4. Pleisterwerk muren	Geen asbest	-
5. Pleisterwerk plafonds	Geen asbest	-

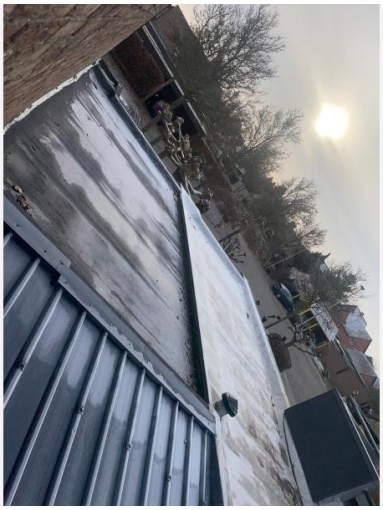
Fiche 1: Roofing op garage

Eindbeoordeling materiaalrisico	Verhoogd materiaalrisico en/of verhoogde kans op vezelvrijgave

Gebondenheid	Categorie 1: hechtgebonden in oorsprong
Asbestsoort (vezeltype)	Crocidoliet aanwezig
Asbestconcentratie	Laag (< 50%)
Afschermingsgraad van het gehele materiaal	Geheel of deels vrij van de buitenlucht
Toestand van het materiaal	Matig beschadigd, matig verweerd

Destructieve handeling voor identificatie	Nee
Opmerking	Roofing is altijd asbestverdacht. Er kan echter geen staal genomen worden zonder een lek te veroorzaken. Daarom kan de roofing ook niet als asbestvrij geïdentificeerd worden.

Verwijderen

- Zorg voor een veilig beheer. Vermijd het beschadigen van het asbestmateriaal. Controleer de toestand jaarlijks op wijzigingen.

- Eenvoudige handelingen: enkel door erkend asbestverwijderaar
  Roofing kan niet verwijderd worden zonder scheuren en vezelverspreiding te veroorzaken. Dit moet door een erkend asbestverwijderaar gedaan worden.

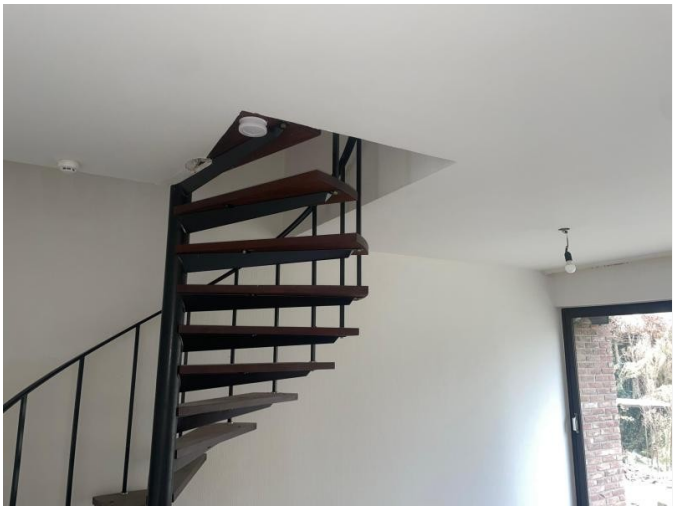
Fiche 5: Pleisterwerk plafonds

Geen asbest

#	Type	Referentie	Resultaat
5.1	Mengmonster	4	Geen asbest
