Asbestinventarisattest

August Vermeylenstraat 70/0401, 8400 Oostende

Attestnummer : **20230710-000242.000**
Uitgegeven op : **10.07.2023**
Geldig tot : **10.07.2033**

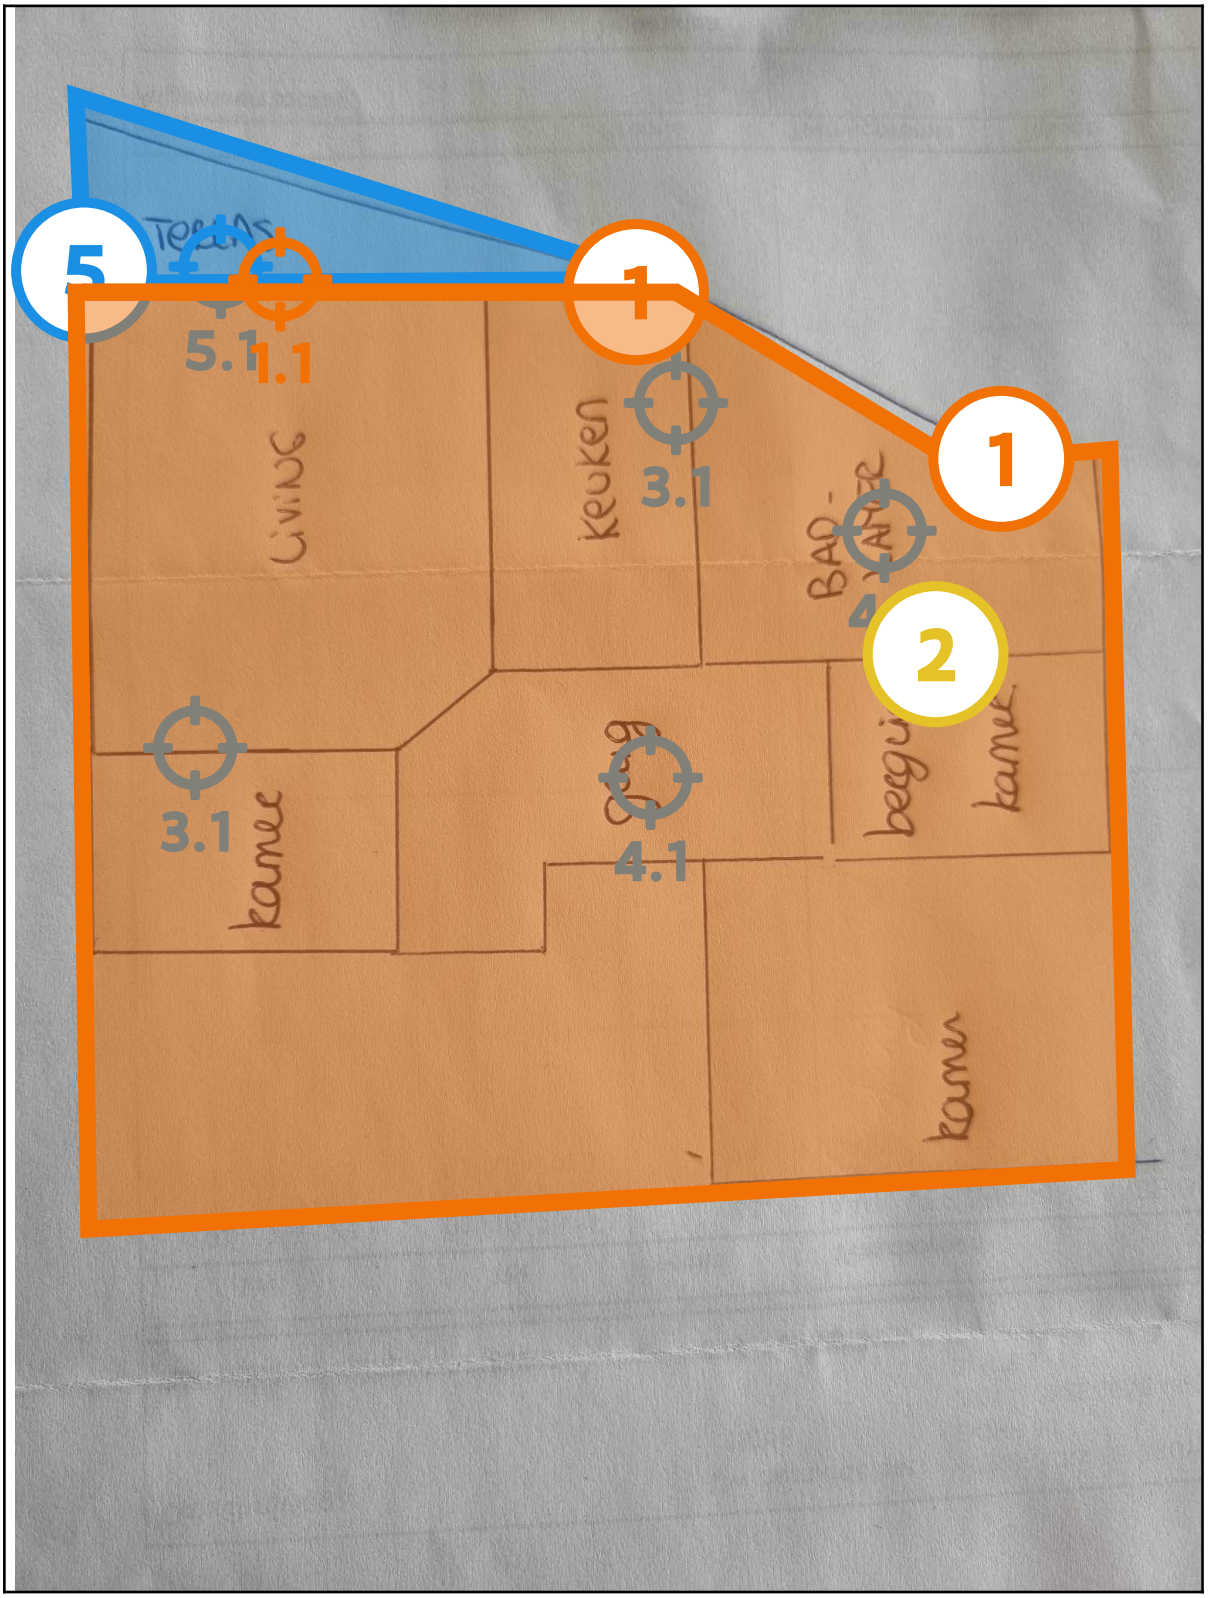
Plan 1.1: plan

1. Leien gevel/dak	Asbestmateriaal	Verwijderen
1.1 Code: 04 leien	Puntmonster	-
2. Bakeliet	Asbestmateriaal	Zorgvuldig beheren
3. pleister wand	Geen asbest	-
3.1 Code: 01 pleister wand	Mengmonster	-
4. Pleister Plafond	Geen asbest	-
4.1 Code: 02 pleister plafond	Mengmonster	-
5. Roofing	Geen asbest	-
5.1 Code: 03 roofing	Puntmonster	-

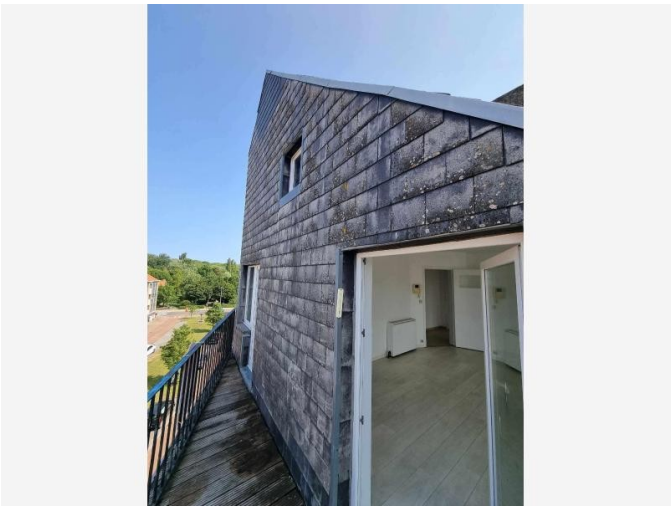
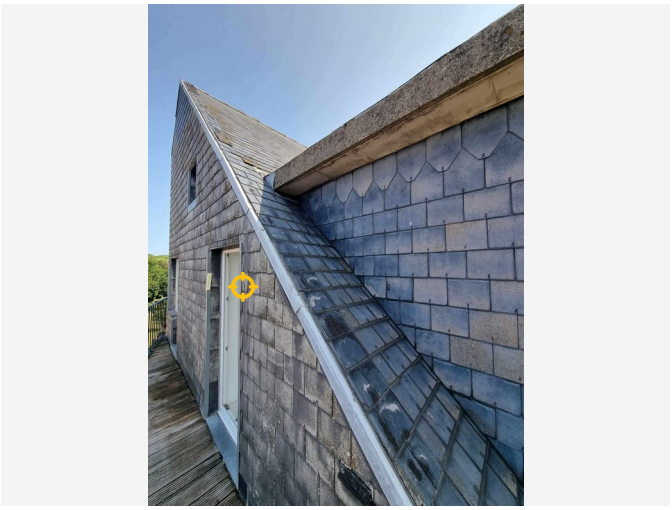
Fiche 1: Leien gevel/dak

Eindbeoordeling materiaalrisico	Verhoogd materiaalrisico en/of verhoogde kans op vezelvrijgave

Gebondenheid	Categorie 1: hechtgebonden in oorsprong
Asbestsoort (vezeltype)	Alleen chrysotiel
Asbestconcentratie	Laag (< 50%)
Afschermingsgraad van het gehele materiaal	Geheel of deels vrij aan de buitenlucht
Toestand van het materiaal	Matig beschadigd, matig verweerd

#	Type	Referentie	Resultaat
1.1	Puntmonster	04 leien	Chrysotiel

Beschrijving	Leien gevel/dak
Omgeving	Buiten
Primaire drager	Wand buitenschil
Asbestmateriaal	Dak- en gevelbekleding - Lei, shingle
Bindmiddel van asbestmateriaal	Cement
Gebondenheid op basis van bindmiddel	Hecht

Hoeveelheid (oppervlakte - aantal)	• 30,00 m^2 - 1 stuk
Totale oppervlakte	30,00 m^2
Eenvoudig bereikbaar	Ja
Bevestigingswijze	• Genageld, geniet
Identificatiemethode	Vaststelling met monstername
Destructieve handeling voor identificatie	Nee
Opmerking	De hoeveelheid is een schatting.

Verwijderen

- Zorg voor een veilig beheer. Vermijd het beschadigen van het asbestmateriaal. Controleer de toestand jaarlijks op wijzigingen.
- Zorg voor een veilig beheer en verwijder dit asbestmateriaal wanneer het bij werken eenvoudig bereikbaar wordt. Controleer de toestand jaarlijks op wijzigingen.
- Hemelwater dat afspoelt van asbestcement daken of gevels kan asbestdeeltjes bevatten. Gebruik het enkel voor gesloten circuits (bv. spoelen toiletten). Reinig na het vervangen van het dak of de gevel de dakgoten en regenwaterput of -ton om asbesthoudend sediment of slib te verwijderen

- Eenvoudige handelingen: enkel door erkend asbestverwijderaar
  Leien met onderdak integraal verwijderen als asbesthoudende afval. Bron fixeren en onder constante verneveling zo min mogelijk beschadigen bij het wegnemen. Zorg voor gepaste persoonlijke beschermingsmiddelen: minimaal FFP3 mondmasker en indien nodig Tyvec overall (minimaal Cat III type 5/6) en handschoenen.

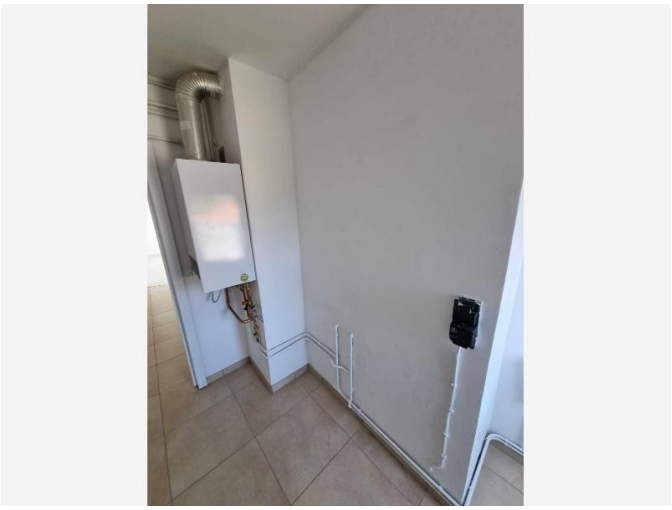
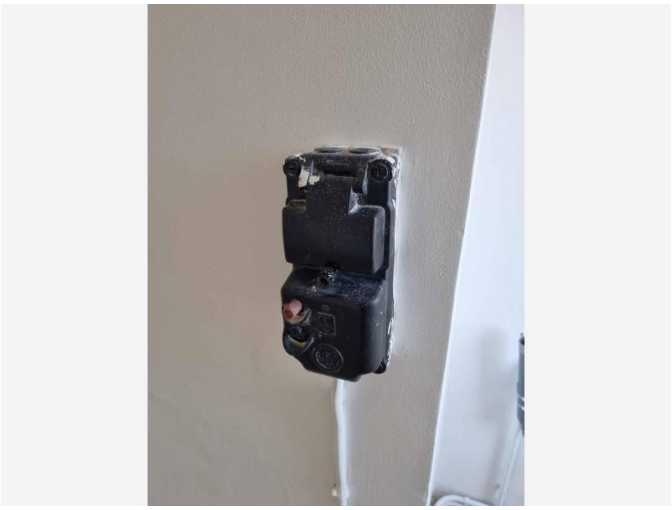
Fiche 2: Bakeliet

Eindbeoordeling materiaalrisico	Laag materiaalrisico en/of verlaagde kans op vezelvrijgave

Gebondenheid	Categorie 1: hechtgebonden in oorsprong
Asbestsoort (vezeltype)	Crocidoliet aanwezig
Asbestconcentratie	Laag (< 50%)
Afschermingsgraad van het gehele materiaal	Geheel of deels (ook) vrij aan de binnenlucht
Toestand van het materiaal	Onbeschadigd, niet verweerd

Beschrijving	Bakeliet
Omgeving	Binnen
Primaire drager	Communicatie en elektrische infrastructuur en uitrusting
Asbestmateriaal	Plaat, paneel, tablet - Type Bakeliet
Bindmiddel van asbestmateriaal	Kunststof of -hars
Gebondenheid op basis van bindmiddel	Hecht
Hoeveelheid (oppervlakte - dikte - aantal)	• 0,30 m^2 - 2,00 cm - 1 stuk
Totaal volume	0,006 m^3
Eenvoudig bereikbaar	Ja

Zorgvuldig beheren

- Zorg voor een veilig beheer. Vermijd het beschadigen van het asbestmateriaal. Controleer de toestand jaarlijks op wijzigingen.
- Zorg voor een veilig beheer en verwijder dit asbestmateriaal wanneer het bij werken eenvoudig bereikbaar wordt. Controleer de toestand jaarlijks op wijzigingen.

- Eenvoudige handelingen: mag via doe-het-zelf of door werknemer(s) met opleidingsattest eenvoudige handelingen
  Bakeliet is een hechgebonden toepassing. Integraal verwijderen als asbesthoudende afval. Bron fixeren en onder constante verneveling zo min mogelijk beschadigen bij het wegnemen. Zorg voor gepaste persoonlijke beschermingsmiddelen: minimaal FFP3 mondmasker en indien nodig Tyvec overall (minimaal Cat III type 5/6) en handschoenen.

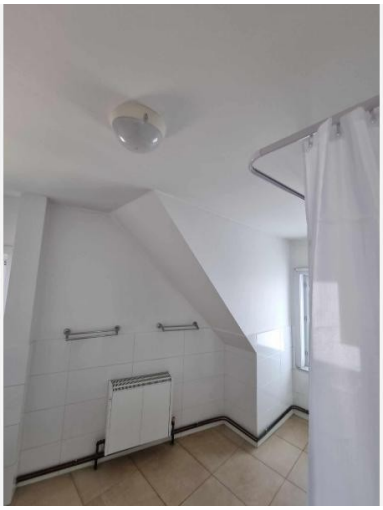
Fiche 4: Pleister Plafond

Geen asbest

#	Type	Referentie	Resultaat
4.1	Mengmonster	02 pleister plafond	Geen asbest

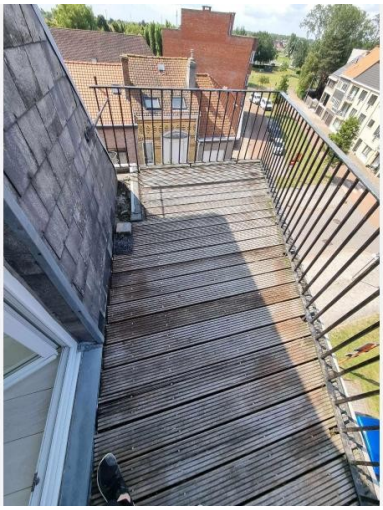
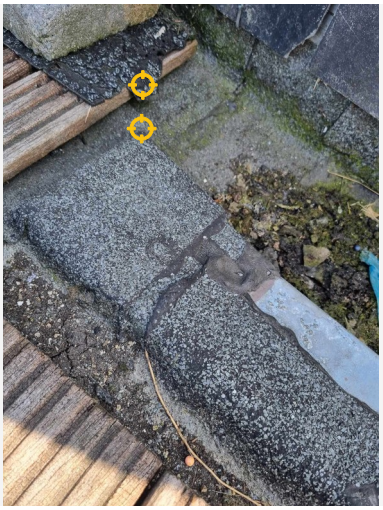
Fiche 5: Roofing

Geen asbest

#	Type	Referentie	Resultaat
5.1	Puntmonster	03 roofing	Geen asbest
