Asbestinventarisattest

Rapidelaan 33, 9500 Geraardsbergen

Attestnummer : **20261009-000172.000**
Uitgegeven op : **09.10.2026**
Geldig tot : **09.10.2031**

Niet-asbestveilig

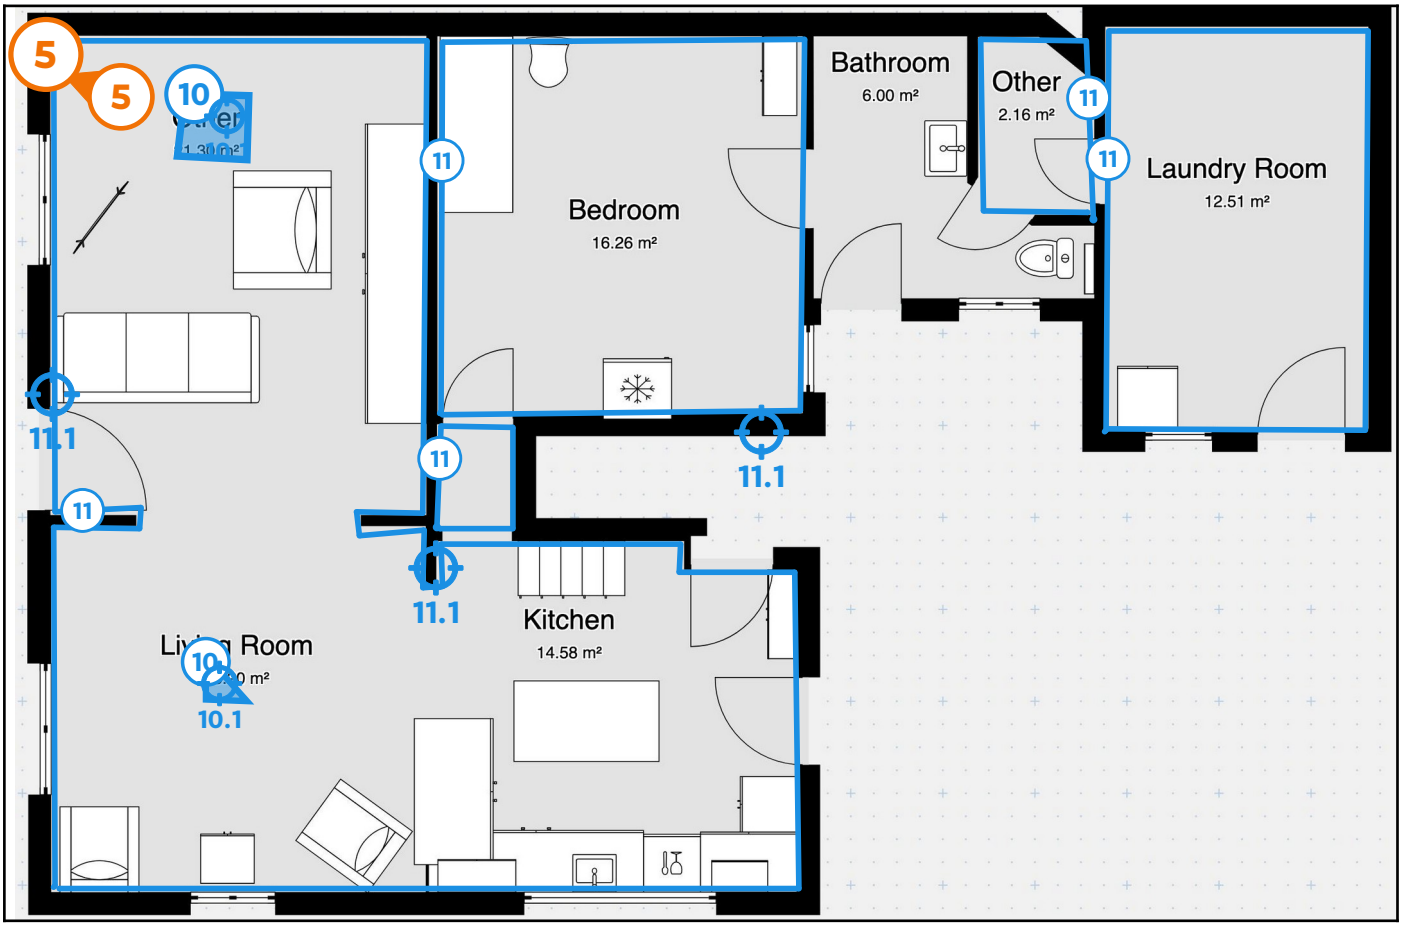
Plan 1.1: Plan gelijkvloers

Beschrijving	Type	Actie
5. Bakeliet schakelaars/stopcontacten	Asbestmateriaal	Verwijderen
10. Sierpleister plafond	Geen asbest	-
10.1 Code: 9623084	Mengmonster	-
11. Pleisterwerk wanden	Geen asbest	-
11.1 Code: 9623082	Mengmonster	-

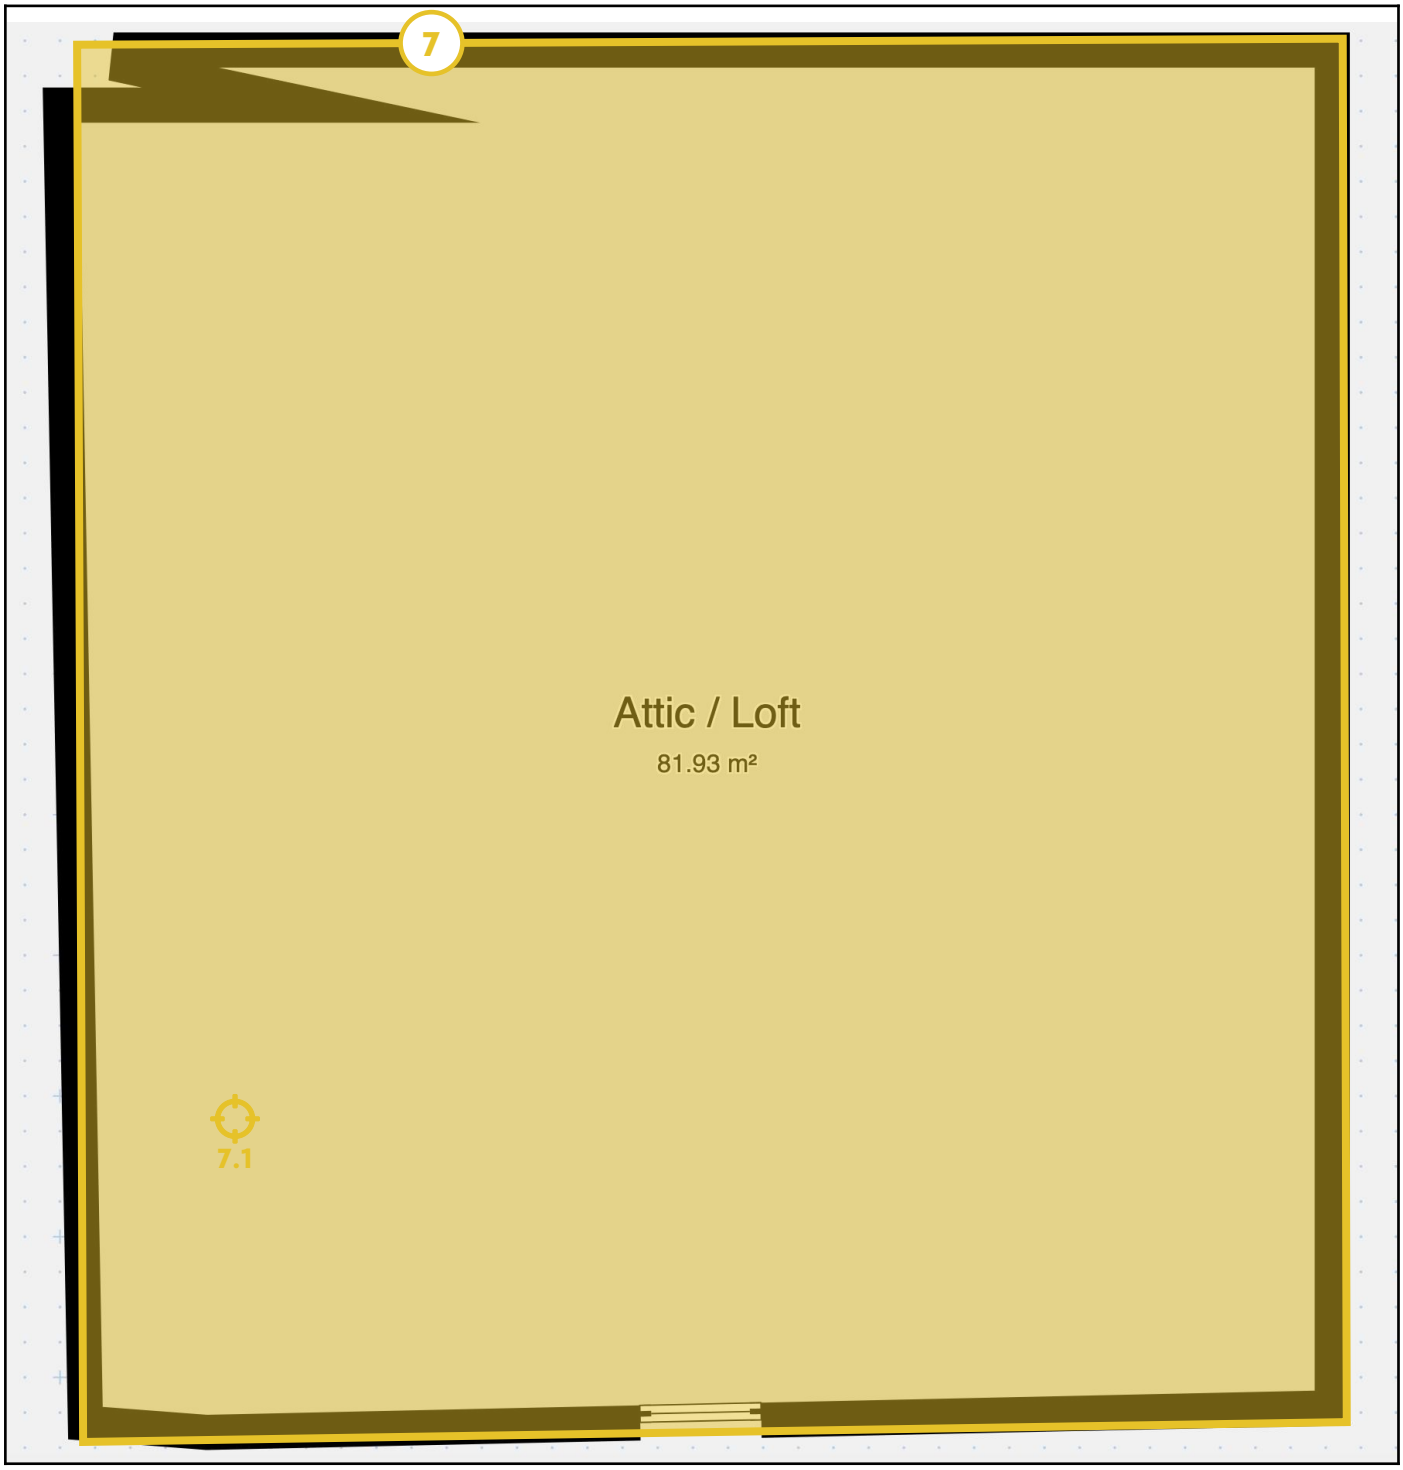
Plan 1.5: Plan zolder

Beschrijving	Type	Actie
7. Onderdak type Menuiserite	Asbestmateriaal	Zorgvuldig beheren
7.1 Code: 9623089	Puntmonster	-

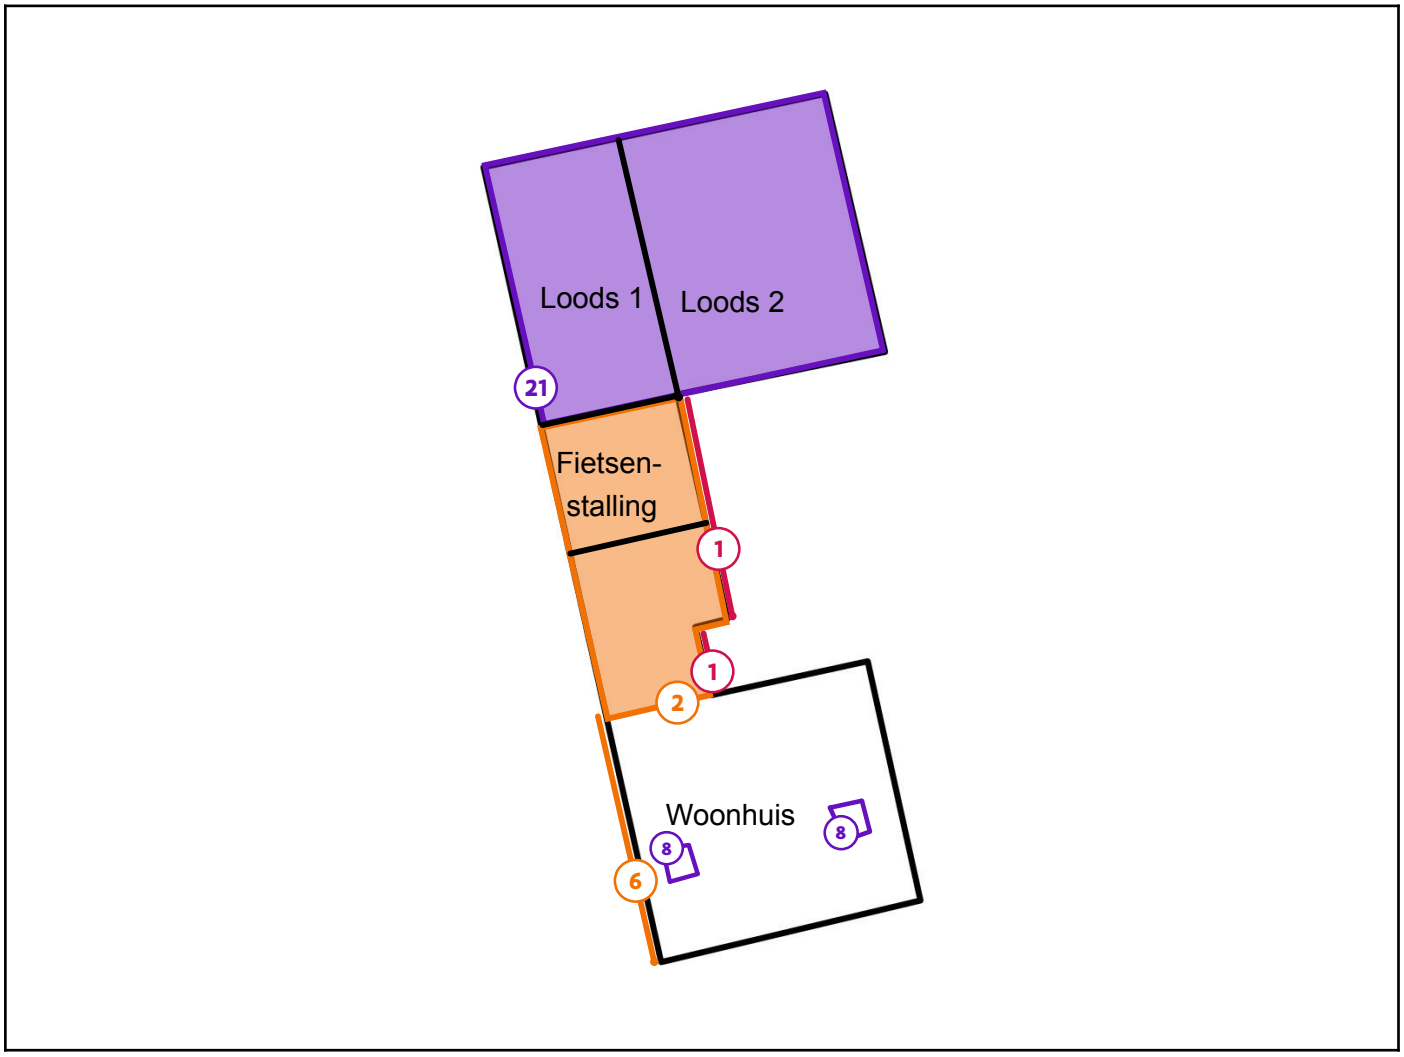
Plan 1.6: Hoofdgebouw plan

Beschrijving	Type	Actie
1. Mos/sediment in de dakgoot	Asbestmateriaal	Dringend verwijderen
2. Dak en nok bestaande uit golfplaten (rood)	Asbestmateriaal	Verwijderen
6. Gevel met leien	Asbestmateriaal	Verwijderen
8. Schouw	Beperking	-
21. Dakbedekking bestaande uit stalen/metalen platen	Overige ruimte of materiaal	-

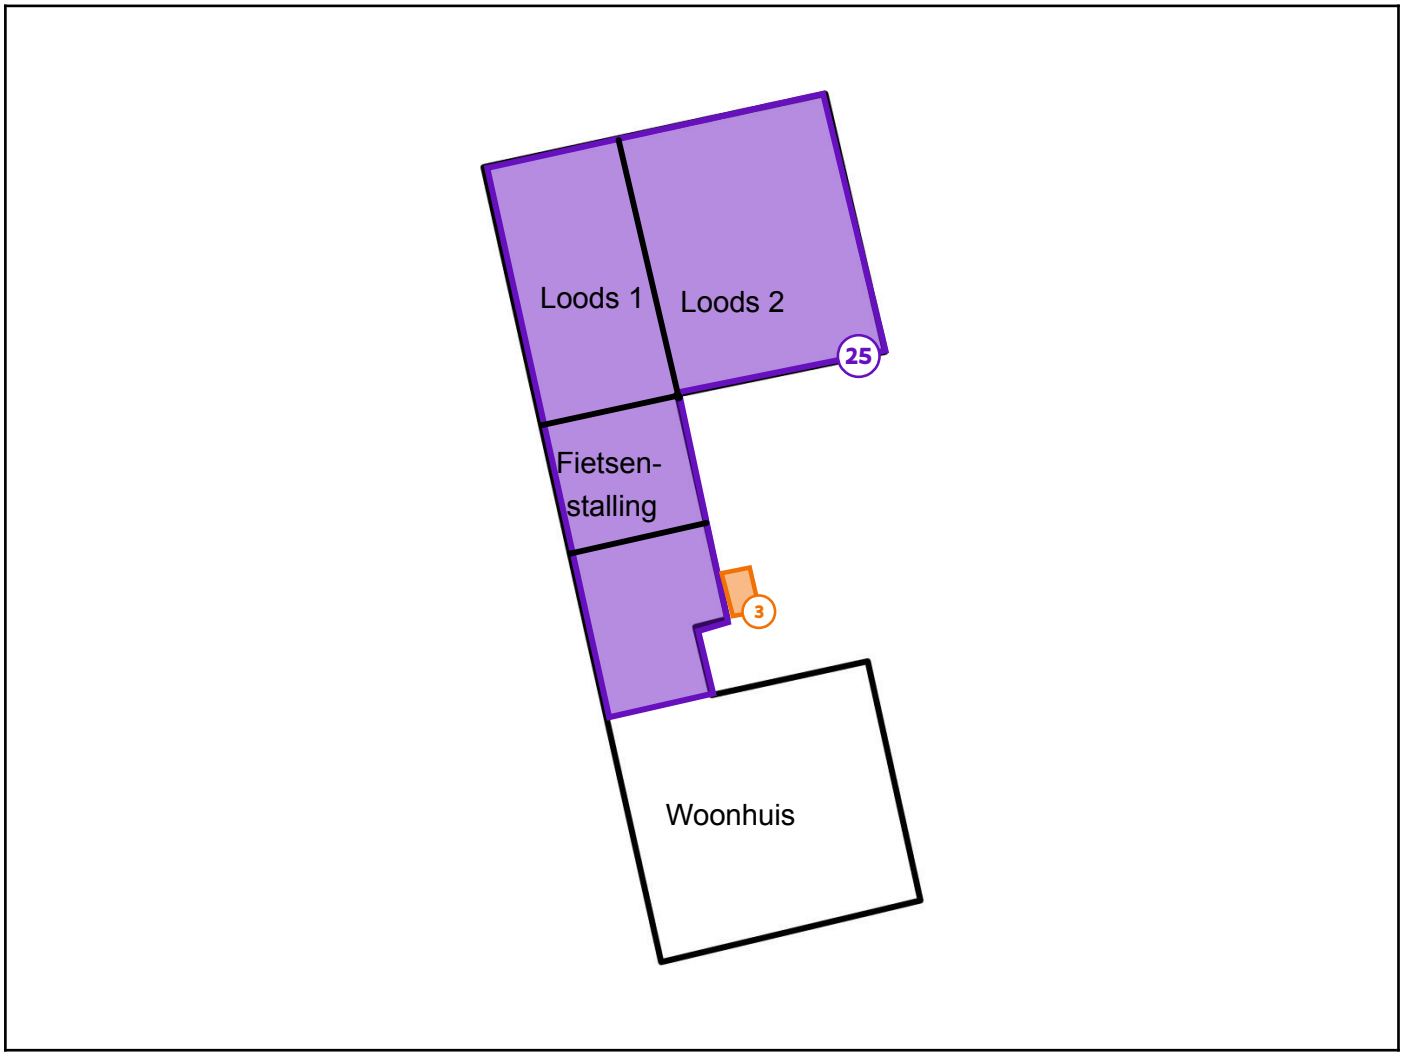
Plan 1.7: Hoofdgebouw plan

Beschrijving	Type	Actie
3. Plaat type Menuiserite Duiventil boven berging	Asbestmateriaal	Verwijderen
25. Onderdak (niet aanwezig)	Overige ruimte of materiaal	-

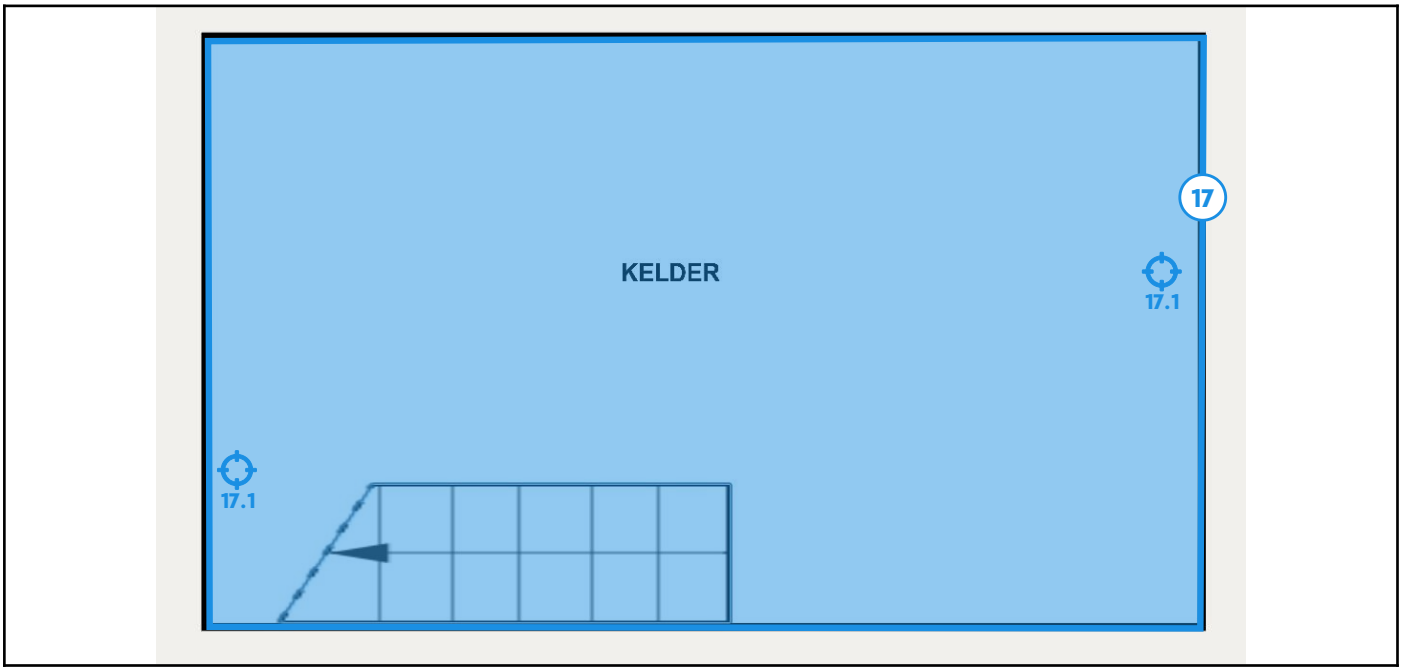
Plan 1.9: Plan kelder

Beschrijving	Type	Actie
17. Pleisterwerk plafond kelder	Geen asbest	-
17.1 Code: 9623083	Mengmonster	-

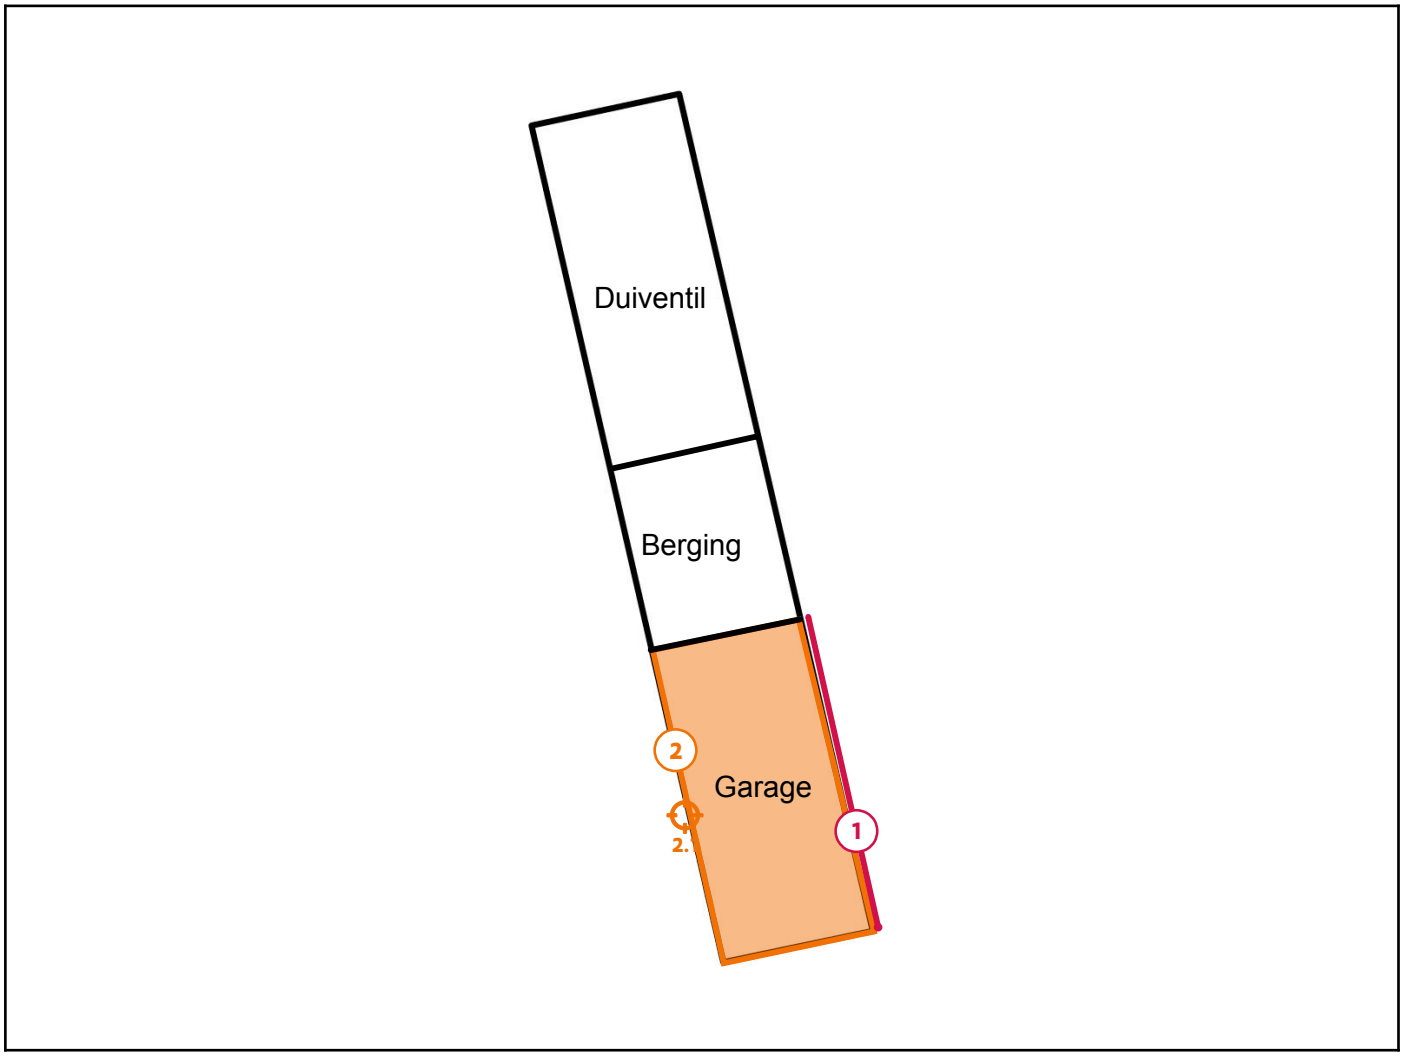
Plan 2.1: Bijgebouw plan

Beschrijving	Type	Actie
1. Mos/sediment in de dakgoot	Asbestmateriaal	Dringend verwijderen
2. Dak en nok bestaande uit golfplaten (rood)	Asbestmateriaal	Verwijderen
2.1 Code: 9623090	Puntmonster	-

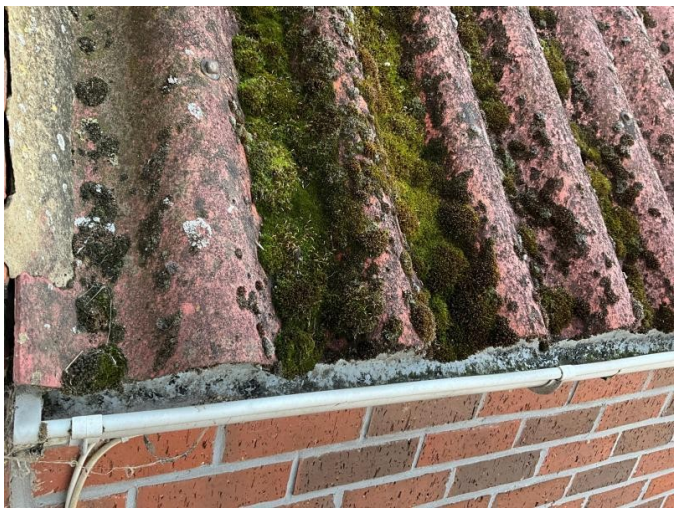
Fiche 2: Dak en nok bestaande uit golfplaten (rood)

Asbestmateriaal

Het asbestmateriaal valt onder de mijlpaal van 2034.

Eindbeoordeling materiaalrisico	Verhoogd materiaalrisico en/of verhoogde kans op vezelvrijgave

Gebondenheid	Categorie 1: hechtgebonden in oorsprong
Asbestsoort (vezeltype)	Alleen chrysotiel aanwezig
Asbestconcentratie	Laag (< 50%)
Afschermingsgraad van het gehele materiaal	Geheel of deels vrij aan de buitenlucht, maar geen contact met binnenlucht
Toestand van het materiaal	Matig beschadigd, matig verweerd

#	Type	Referentie	Resultaat
2.1	Puntmonster	9623090	Chrysotiel

Verwijderen

- Verwijder dit asbestmateriaal zo snel mogelijk. Volg de toestand goed op.
- Hemelwater dat afspoelt van asbestcement daken of gevels kan asbestdeeltjes bevatten. Gebruik het enkel voor gesloten circuits (bv. spoelen toiletten). Reinig na het vervangen van het dak of de gevel de dakgoten en regenwaterput of -ton om asbesthoudend sediment of slib te verwijderen

- Eenvoudige handelingen: mag via doe-het-zelf of door werknemer(s) met opleidingsattest eenvoudige handelingen
  Deze toepassing kan door een aannemer die over een opleidingsattest eenvoudige handelingen beschikt of door een particulier (doe-het-zelf), verwijderd worden indien er geen verhoogd risico op vrijgave van asbestvezels (max. concentratie 0,01 vezels/cm3 - CODEX Art. VI.3-54) ontstaat en de toepassing voorafgaand wordt gefixeerd/bevochtigd; de individuele elementen zonder machinale werktuigen (boormachine, slijpschijf, hogedrukreiniger,...) en zonder breken of gooien een voor een losgemaakt worden; en ten slotte dubbel en luchtdicht verpakt weggevoerd worden naar een erkend afvalpunt (recyclagepark).

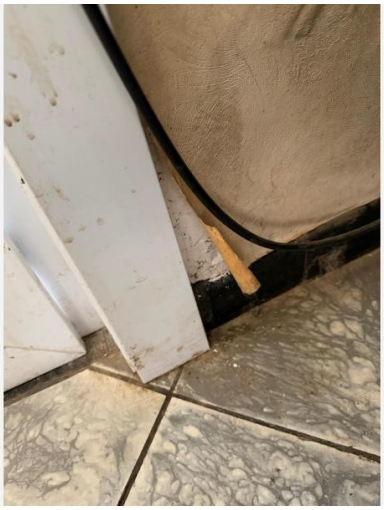
Fiche 11: Pleisterwerk wanden

Geen asbest

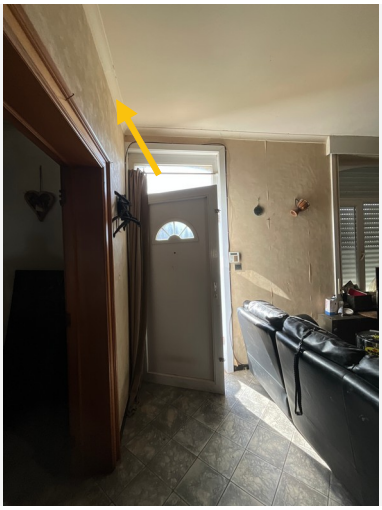
Fiche 13: Sierplint plafond

Geen asbest

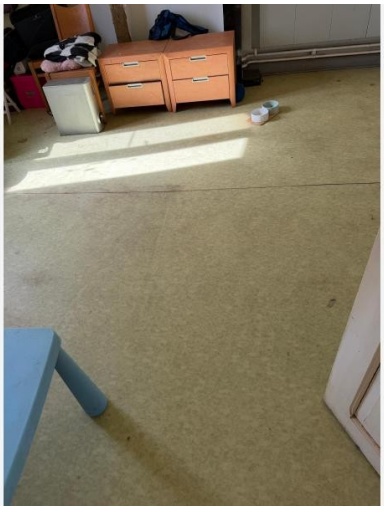
Fiche 14: Slaapkamer 1 vinyl

Geen asbest
