Asbestinventarisattest

Kroonstraat 178, 3581 Beringen

Attestnummer : **20240326-000301.000**
Uitgegeven op : **26.03.2024**
Geldig tot : **26.03.2034**

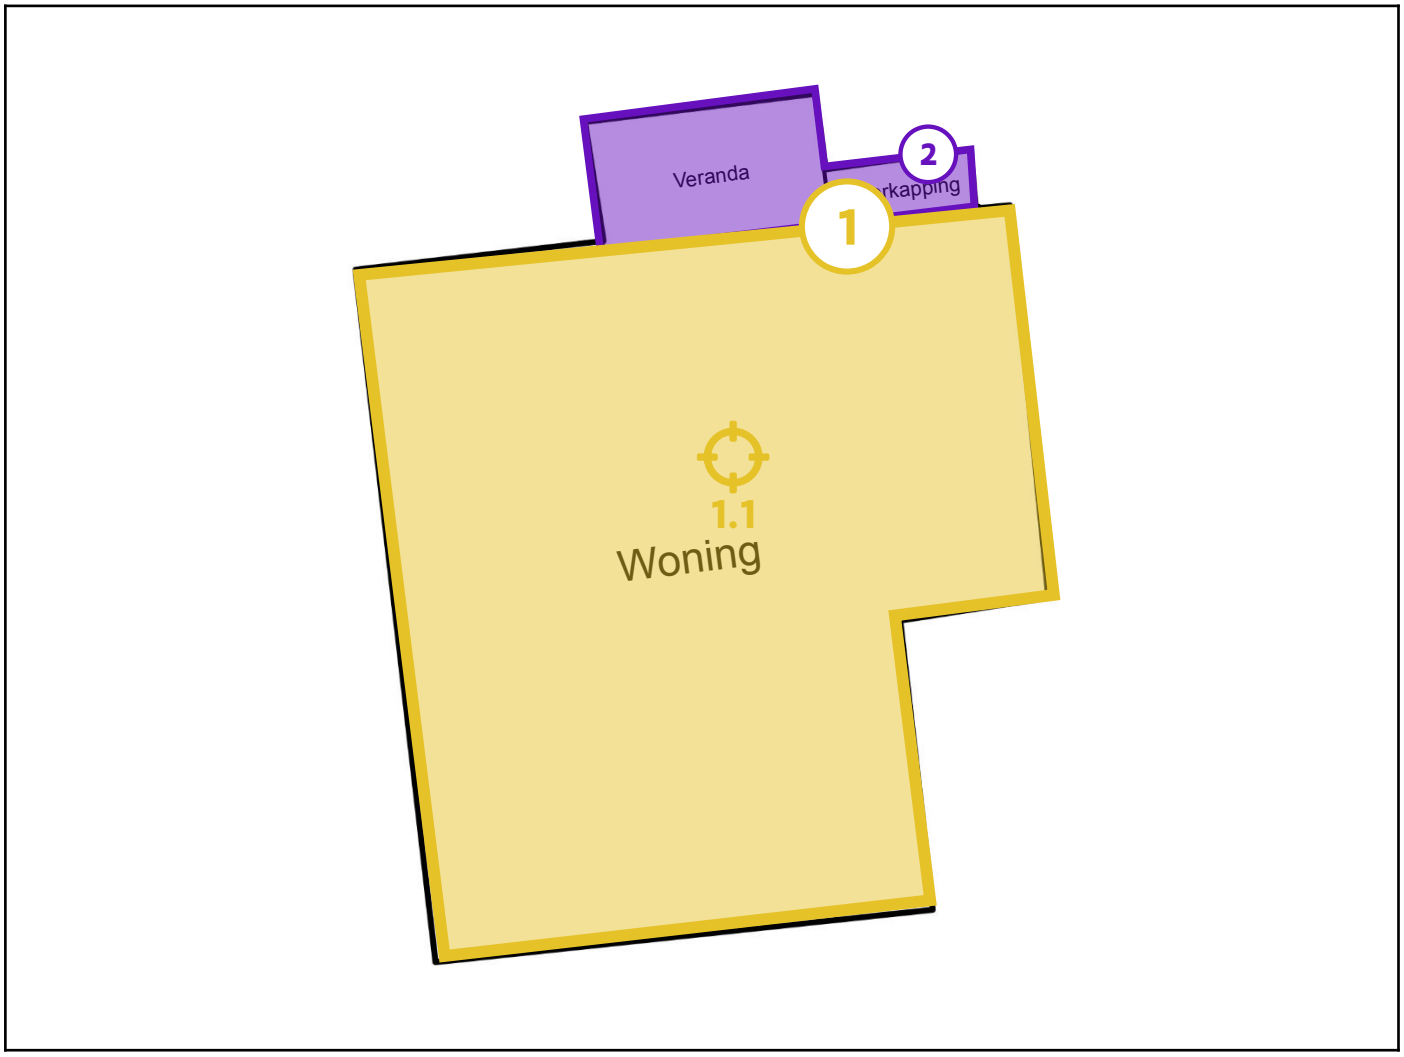
Plan 1.1: Woning + Veranda en overkapping plan

Beschrijving	Type	Actie
1. Dakleien	Asbestmateriaal	Zorgvuldig beheren
1.1 Code: 3	Puntmonster	-
2. Bijgebouwen & Constructies	Advies	-

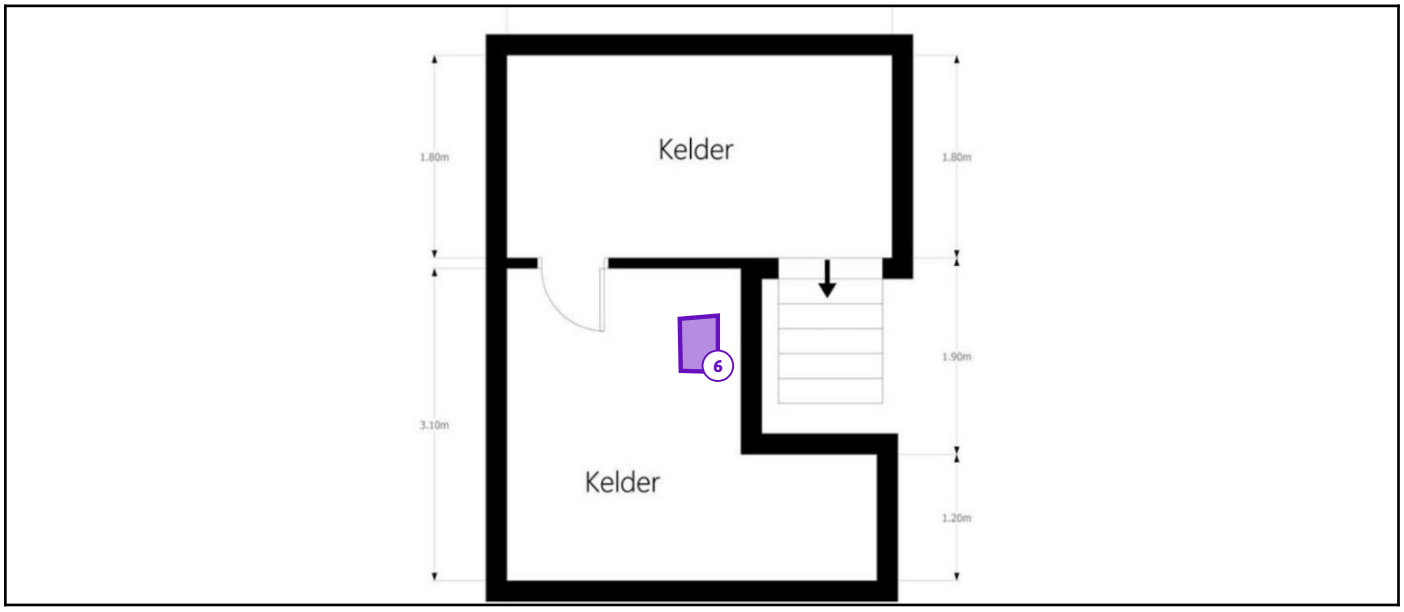
Plan 1.2: Kelder

Beschrijving	Type	Actie
6. Cv-ketel: HANSA	Advies	-

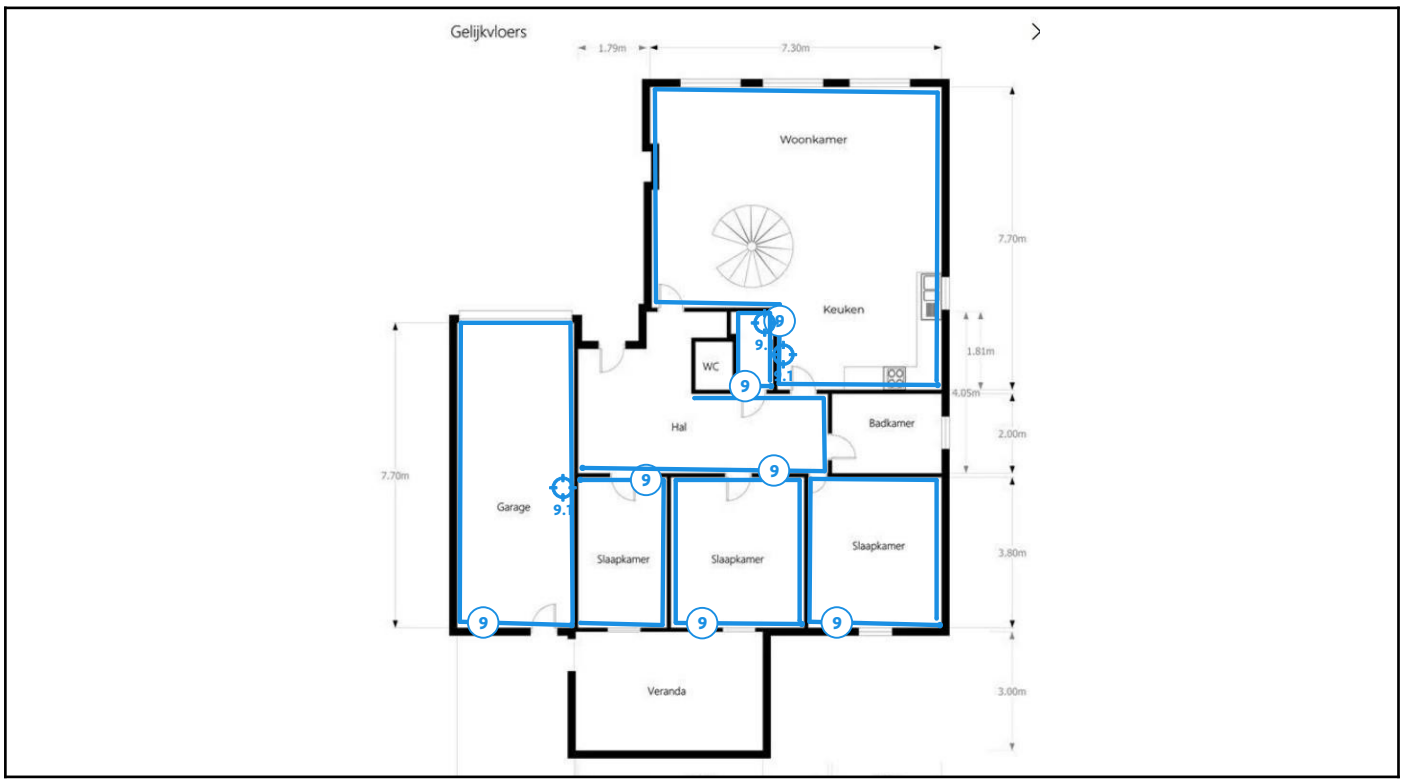
Plan 1.4: GLV : Muren

Beschrijving	Type	Actie
9. Pleisterwerk Muren	Geen asbest	-
9.1 Code: 1	Mengmonster	-

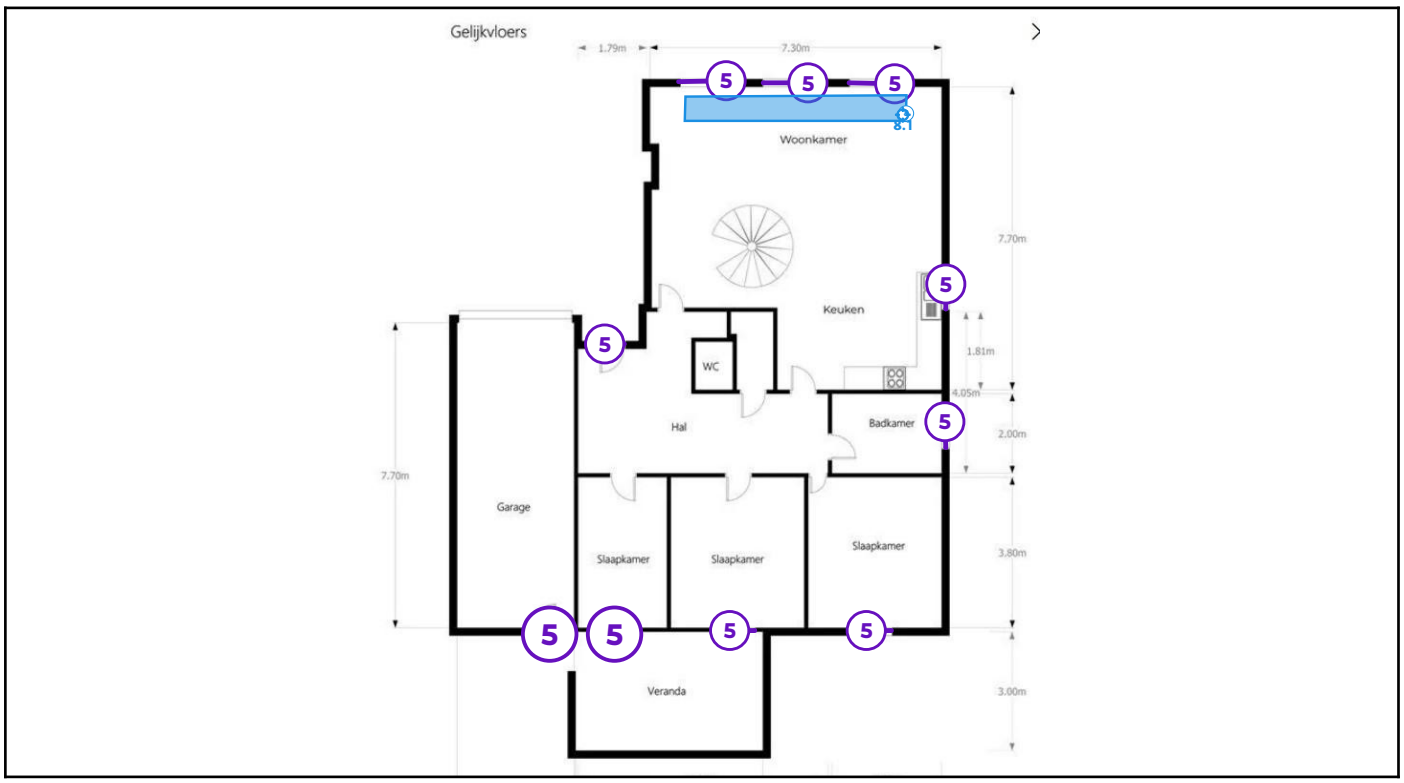
Plan 1.5: GLV : DIV

Beschrijving	Type	Actie
5. Dichting - Ramen/Deuren	Advies	-
8. Smeerlaag - convectorput	Geen asbest	-
8.1 Code: 4	Puntmonster	-

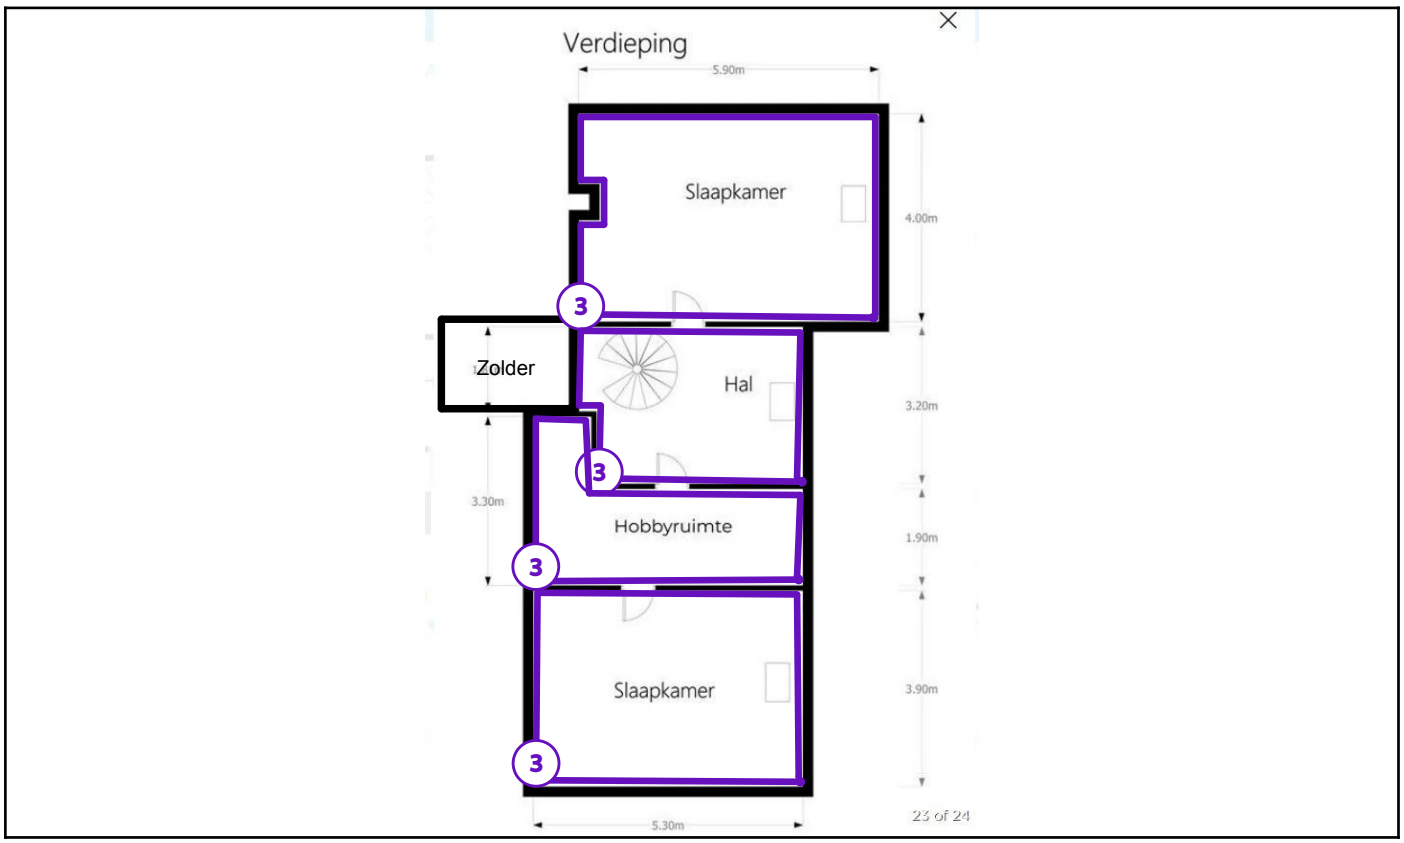
Plan 1.6: V+1 : Muren

Beschrijving	Type	Actie
3. Valse wanden + Plafonds V+1	Advies	-

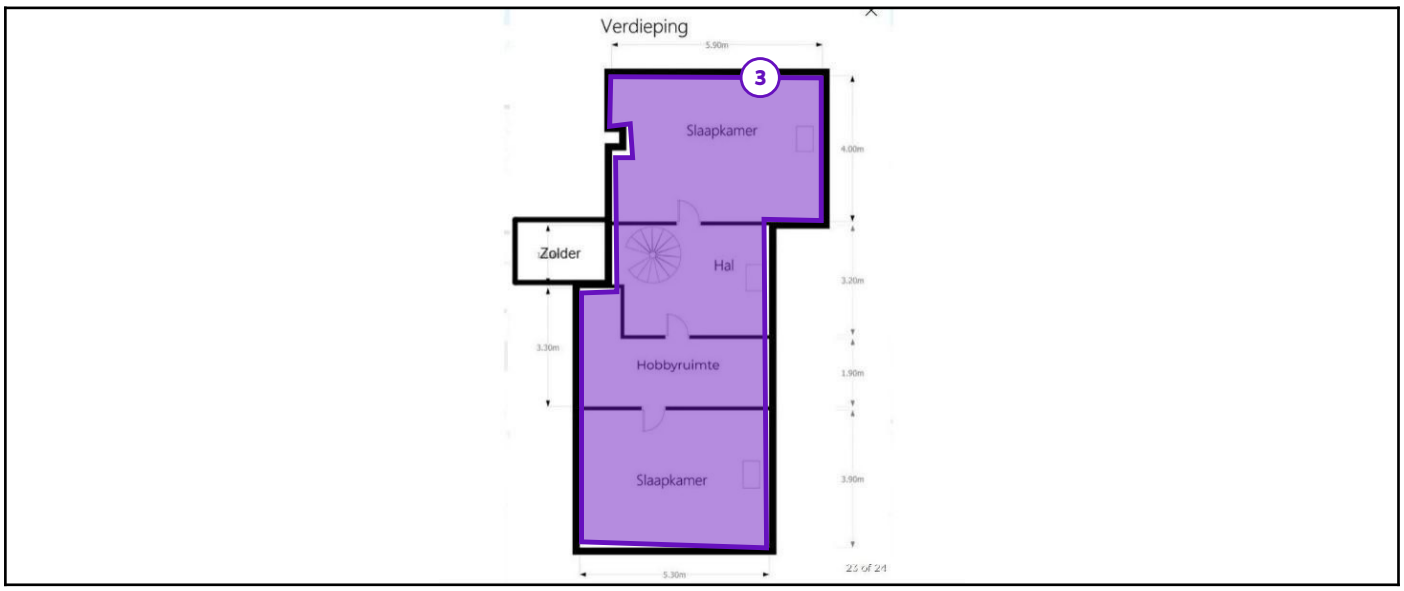
Plan 1.7: V+1 : Plafonds

Beschrijving	Type	Actie
3. Valse wanden + Plafonds V+1	Advies	-

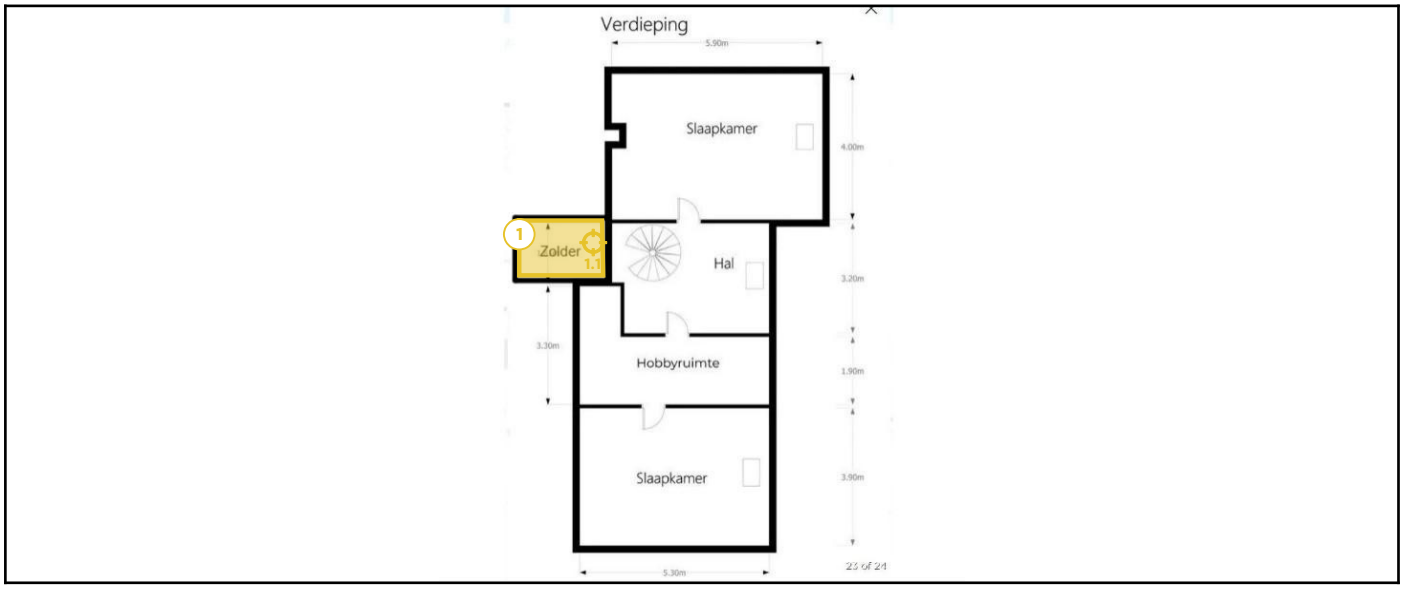
Plan 1.8: V+1 : DIV

Beschrijving	Type	Actie
1. Dakleien	Asbestmateriaal	Zorgvuldig beheren
1.1 Code: 3	Puntmonster	-

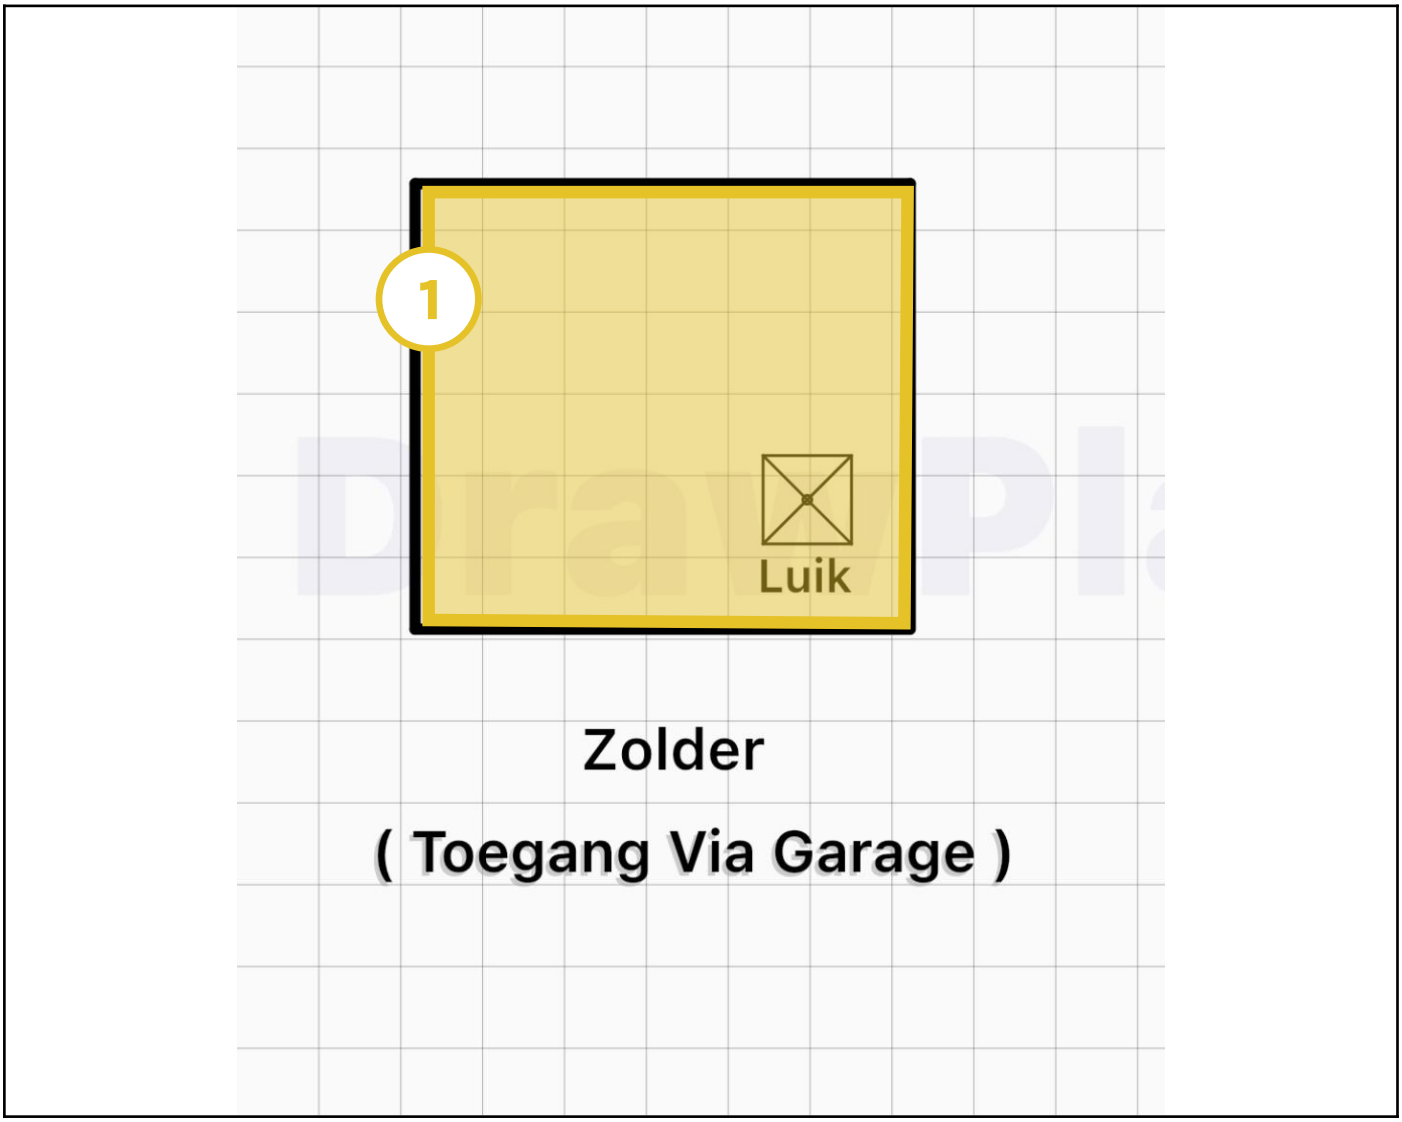
Plan 1.9: Zolder (Garage)

Beschrijving	Type	Actie
1. Dakleien	Asbestmateriaal	Zorgvuldig beheren

Eindbeoordeling materiaalrisico	Laag materiaalrisico en/of verlaagde kans op vezelvrijgave

Toestand van het materiaal	Licht beschadigd, licht verweerd. Intact materiaal type Pical – asbestboard of categorie III 'gebondenheid'

- Zorg voor een veilig beheer. Vermijd het beschadigen van het asbestmateriaal. Controleer de toestand jaarlijks op wijzigingen.

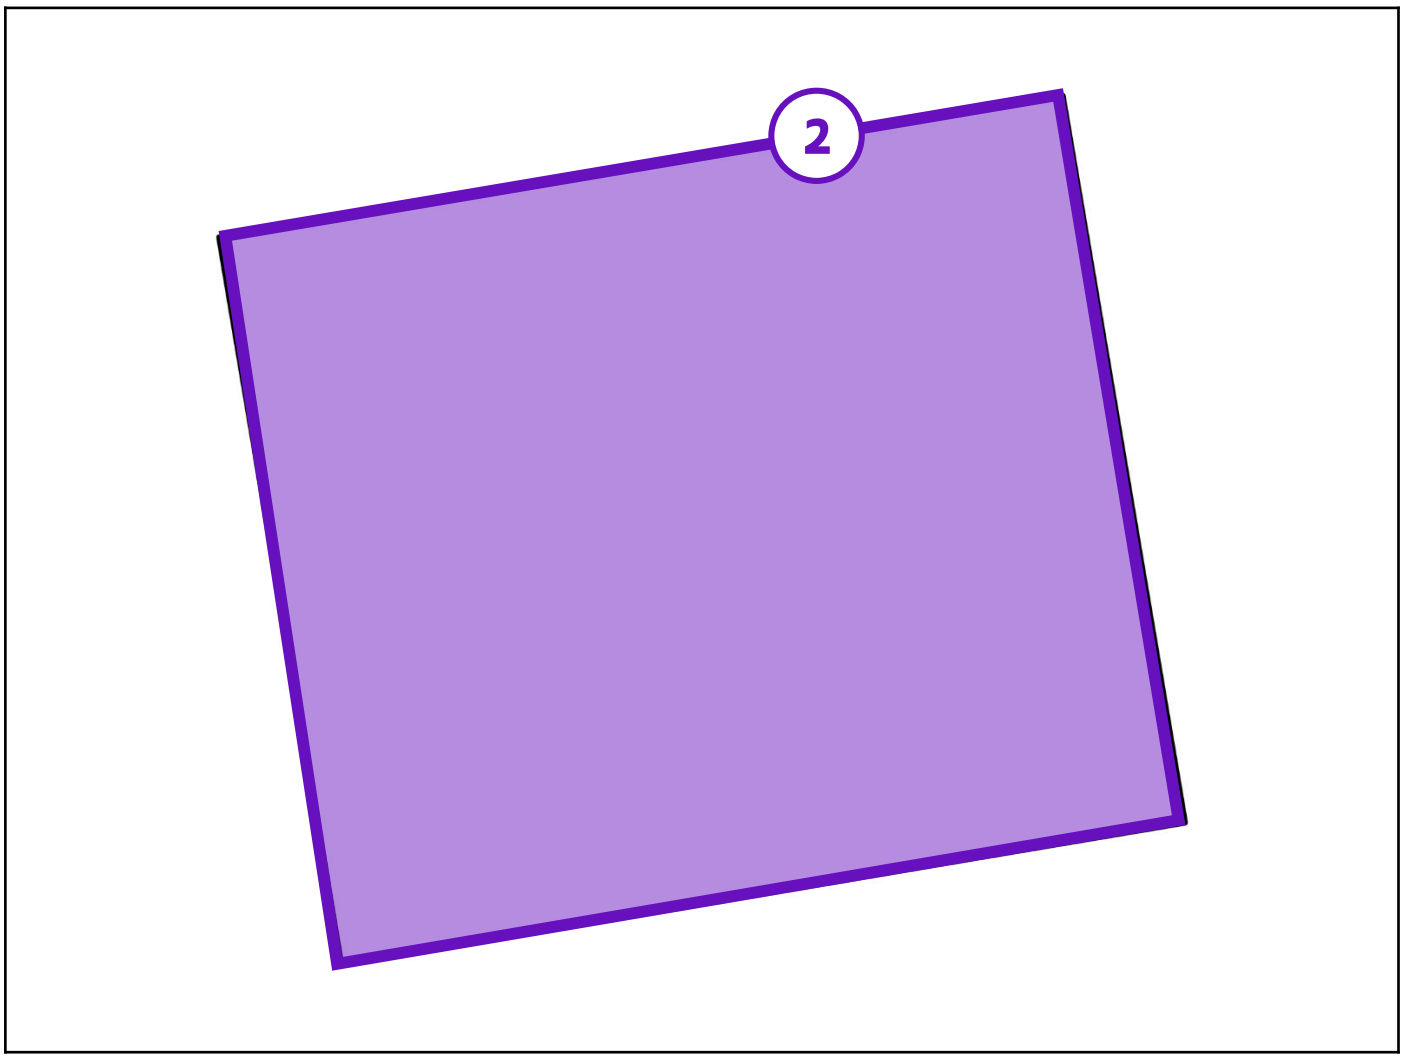
Plan 2.1: Tuinhuis plan

Beschrijving	Type	Actie
2. Bijgebouwen & Constructies	Advies	-

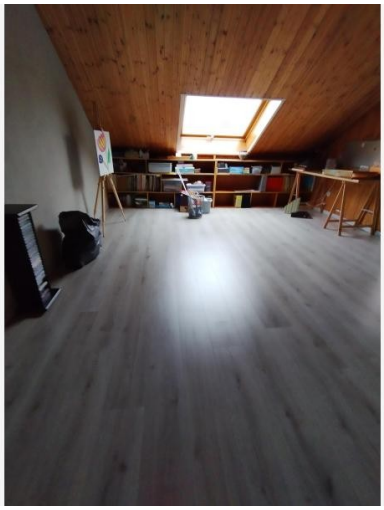
Fiche 3: Valse wanden + Plafonds V+1

De 1ste verdieping is afgewerkt met valse wanden en valse plafonds in plaatmateriaal, Het is niet duidelijk of er pleisterwerk of andere asbest verdachte materialen aanwezig zijn achter deze valse plafonds en valse wanden, het is aangewezen om bijkomend onderzoek uit te voeren bij werken.

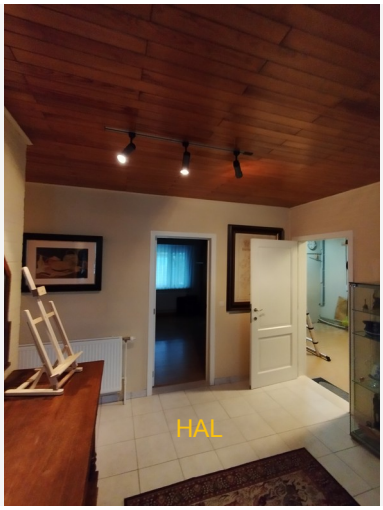
Fiche 4: Valse Plafonds GLV

Meerdere plafonds zijn afgewerkt met valse plafonds in plaatmateriaal. Het is niet duidelijk of er pleisterwerk aanwezig is achter deze valse plafonds, het is aangewezen om bijkomend onderzoek uit te voeren bij werken.
