Asbestinventarisattest

Vredestraat 60, 8310 Brugge

Attestnummer : **20251125-000202.000**
Uitgegeven op : **25.11.2025**
Geldig tot : **25.11.2035**

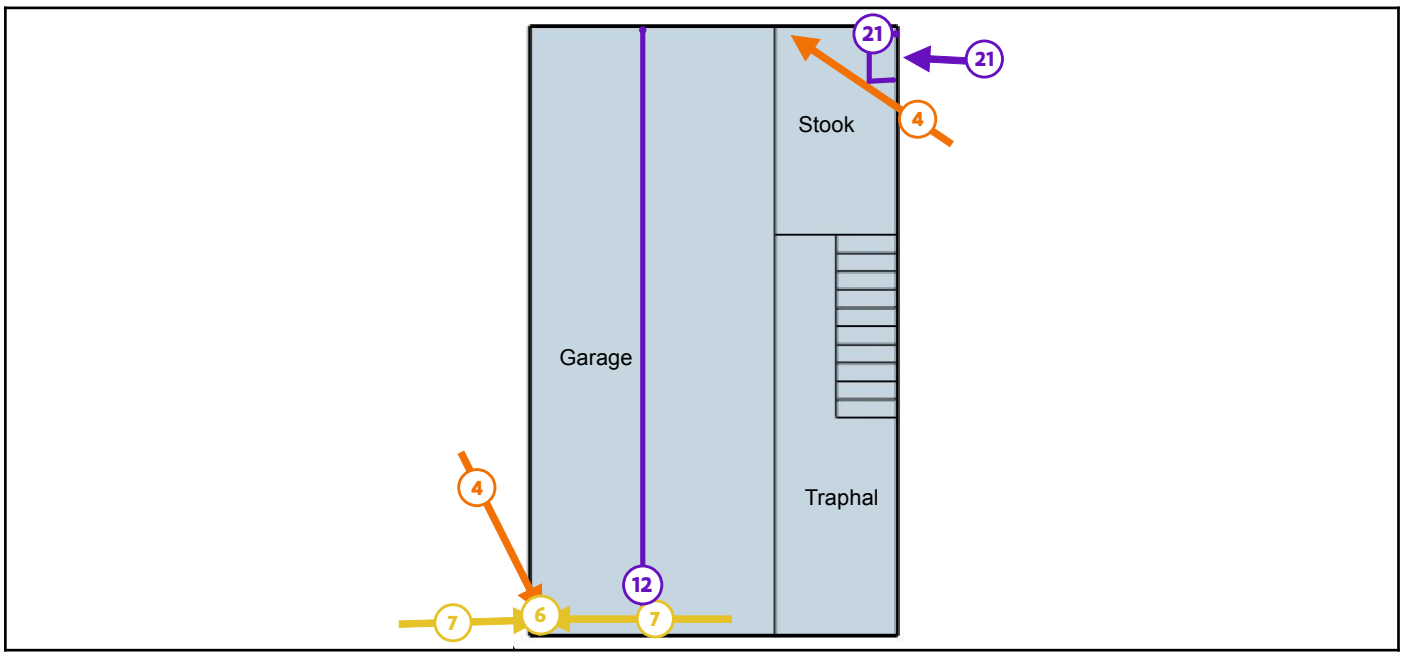
Plan 1.1: Garage en en hal

Beschrijving	Type	Actie
4. Bakeliet schakelaars	Asbestmateriaal	Verwijderen
6. Bakeliet verdeler onder de teller	Asbestmateriaal	Zorgvuldig beheren
7. Bakeliet schakelkast	Asbestmateriaal	Zorgvuldig beheren
12. Buizen in de controleput	Advies	-
21. CV-ketel	Overige ruimte of materiaal	-

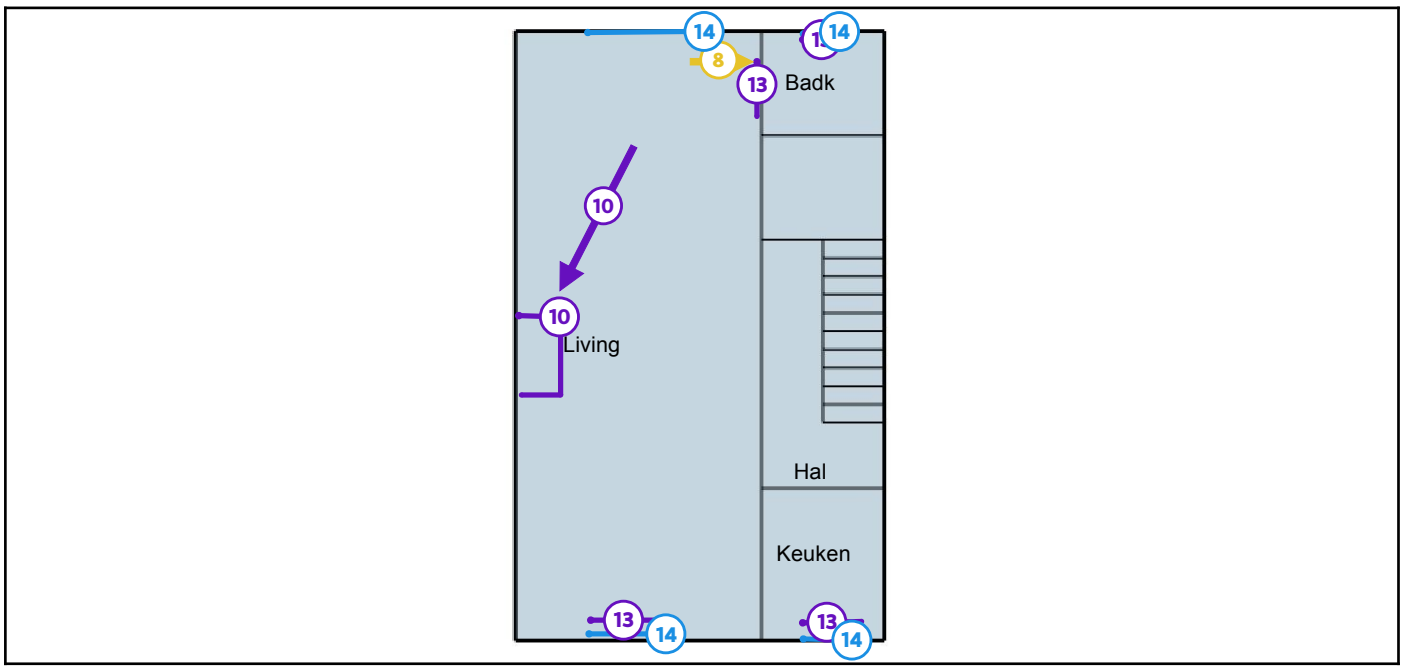
Plan 1.2: 1e verdiep

Beschrijving	Type	Actie
8. Radiatorknoppen	Asbestmateriaal	Zorgvuldig beheren
10. Schouw	Beperking	-
13. Oude radiatoren	Advies	-
14. Mastiek tussen raam en glas.	Geen asbest	-

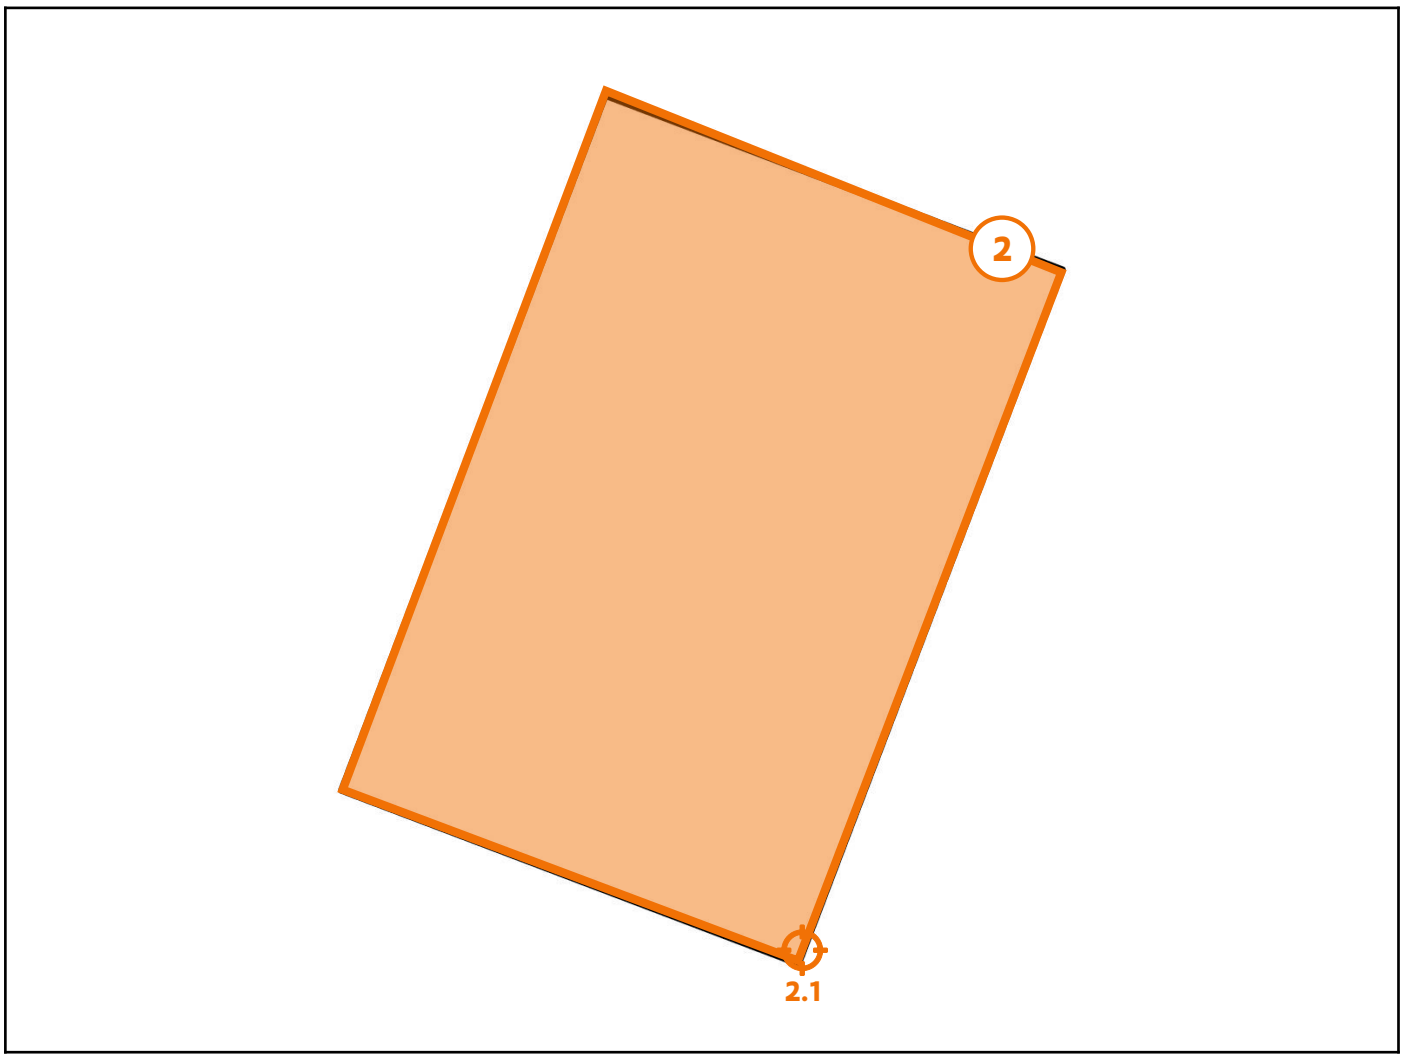
Plan 2.1: Tuinhuis

Beschrijving	Type	Actie
2. Dak bestaande uit golfplaten	Asbestmateriaal	Verwijderen
2.1 Code: M05	Puntmonster	-

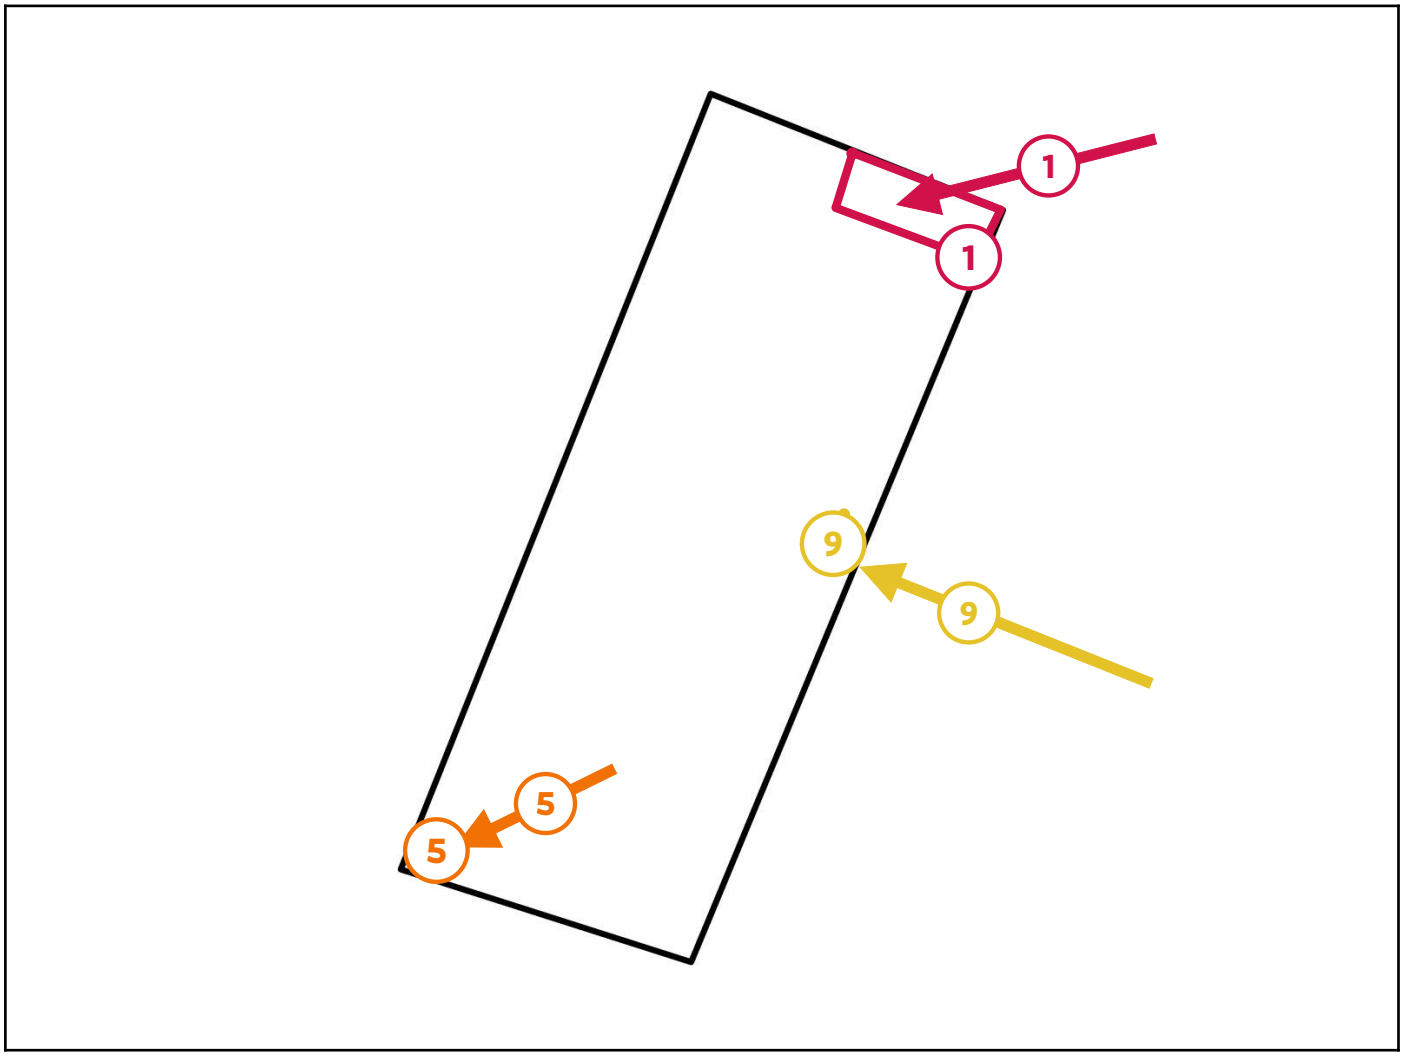
Plan 3.1: Terras

Beschrijving	Type	Actie
1. Afval (vlakke platen)	Asbestmateriaal	Dringend verwijderen
5. Roetluik	Asbestmateriaal	Verwijderen
9. Cementbuis	Asbestmateriaal	Zorgvuldig beheren

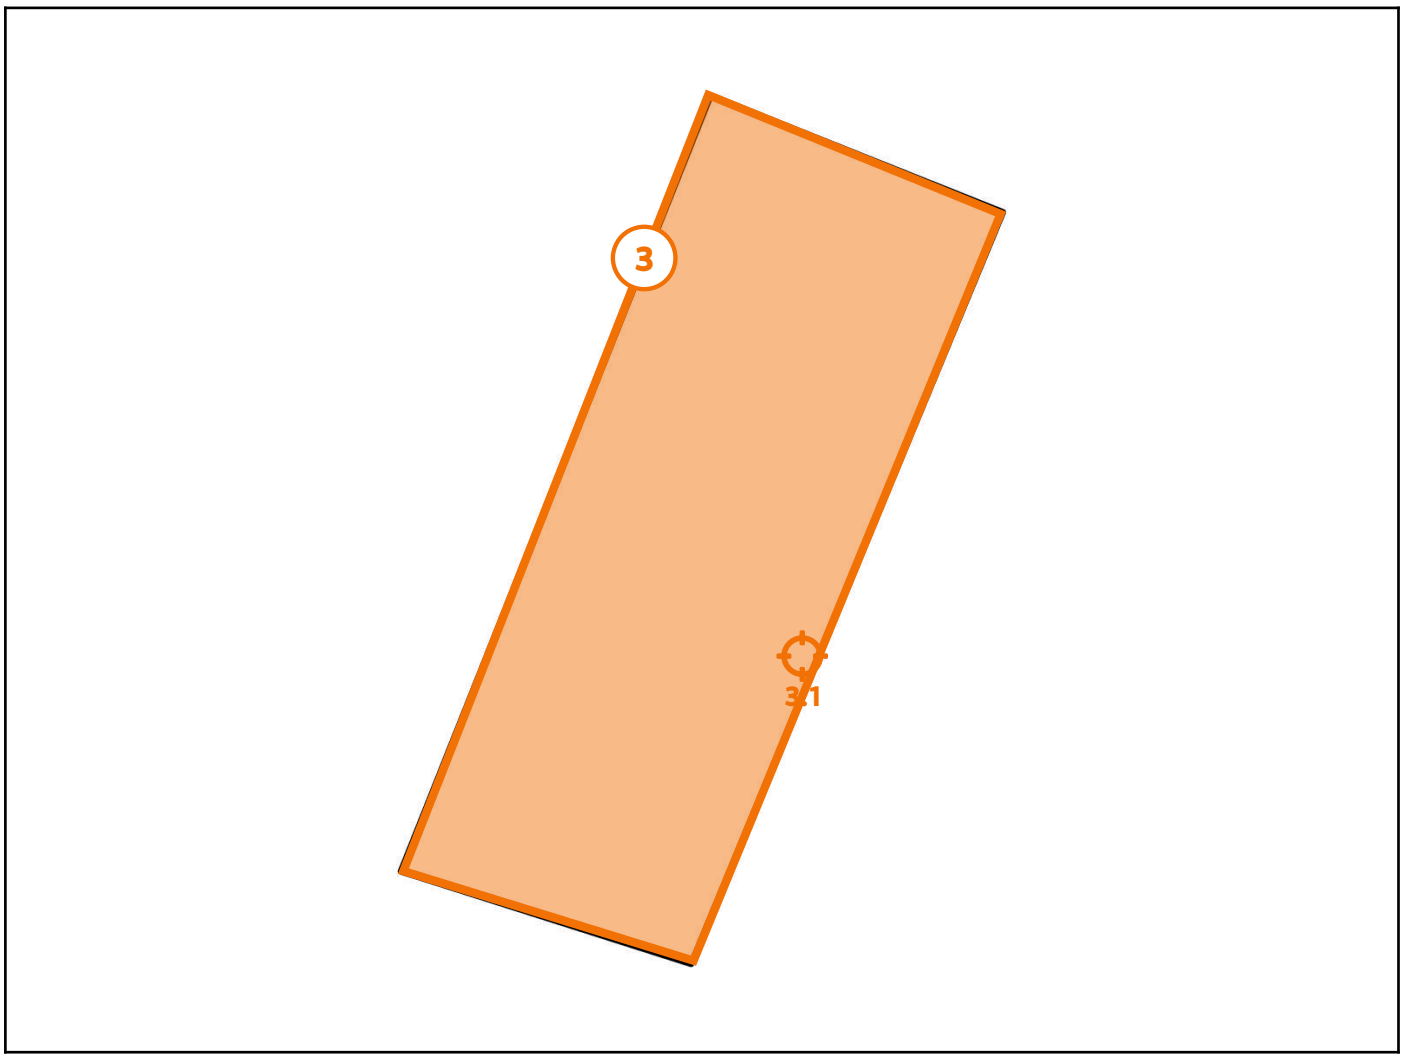
Plan 3.2: Terras verdiep

Beschrijving	Type	Actie
3. Onderkant terras verweerde platen type Menuiserite	Asbestmateriaal	Verwijderen
3.1 Code: M03	Puntmonster	-

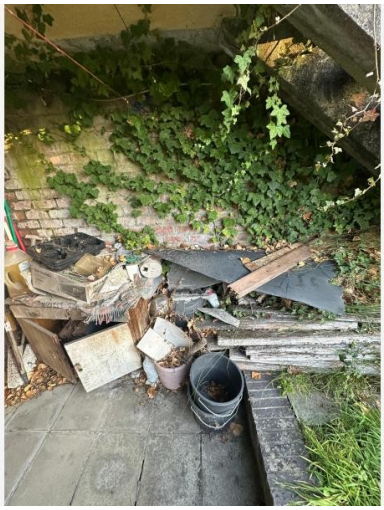
Fiche 1: Afval (vlakke platen)

Asbestmateriaal - afvalstof

Dringend verwijderen

Beschrijving	Afval (vlakke platen)
Type afvalstof	Betreft stock-voorraad of gedemonteerde asbestmaterialen
Aanwezige resten	Restjes plaat materiaal, onderaan de trappen richting terras 1e verdiep.
Omgeving	Buiten
Primaire drager	Bodem
Asbestmaterialen	• Plaat, paneel, tablet - Generiek
Bindmiddel van asbestmateriaal	Cement
Gebondenheid op basis van bindmiddel	Hecht
Hoeveelheid (gewicht - aantal)	• 10,00 kg - 1 stuk
Totaal gewicht	10,00 kg
Eenvoudig bereikbaar	Ja
Identificatiemethode	De asbestdeskundige beoordeelt het materiaal als asbestverdacht en dus asbesthoudend, en dit zonder monstername.
Opmerking	De hoeveelheid is een zo nauwkeurig mogelijke opmeting. Hieraan kunnen evenwel geen rechten worden ontleend.

- Verwijder het asbestafval.

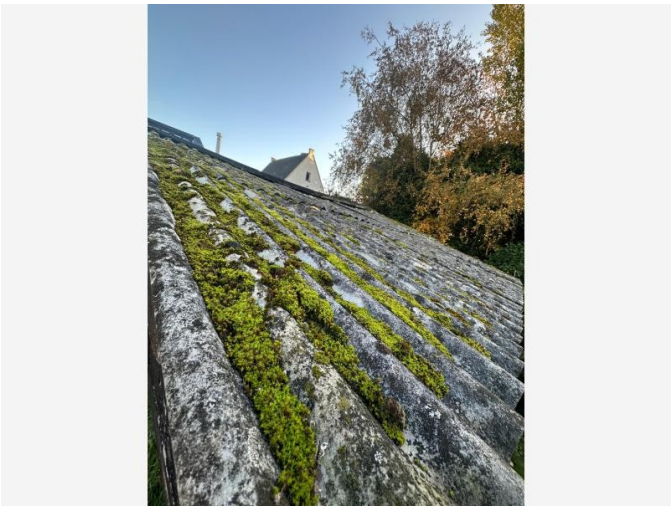
Fiche 2: Dak bestaande uit golfplaten

Asbestmateriaal

Verwijderen

Eindbeoordeling materiaalrisico	Verhoogd materiaalrisico en/of verhoogde kans op vezelvrijgave

Gebondenheid	Categorie 1: hechtgebonden in oorsprong
Asbestsoort (vezeltype)	Alleen chrysotiel
Asbestconcentratie	Laag (< 50%)
Afschermingsgraad van het gehele materiaal	Geheel of deels vrij aan de buitenlucht
Toestand van het materiaal	Matig beschadigd, matig verweerd

#	Type	Referentie	Resultaat
2.1	Puntmonster	M05	Chrysotiel

Beschrijving	Dak bestaande uit golfplaten
Omgeving	Buiten
Primaire drager	Schuin dak
Asbestmateriaal	Dak- en gevelbekleding - Golfplaat
Bindmiddel van asbestmateriaal	Cement
Gebondenheid op basis van bindmiddel	Hecht
Hoeveelheid (oppervlakte - aantal)	• 12,00 m^2 - 1 stuk
Totale oppervlakte	12,00 m^2
Eenvoudig bereikbaar	Ja
Bevestigingswijze	• Geklemd • Geschroefd
Identificatiemethode	Een monstername door de asbestdeskundige met laboanalyse door een asbestlabo.
Destructieve handeling voor identificatie	Nee
Opmerking	10 tot 15% chrysotiel

- Verwijder dit asbestmateriaal zo snel mogelijk. Volg de toestand goed op.
- Hemelwater dat afspoelt van asbestcement daken of gevels kan asbestdeeltjes bevatten. Gebruik het enkel voor gesloten circuits (bv. spoelen toiletten). Reinig na het vervangen van het dak of de gevel de dakgoten en regenwaterput of -ton om asbesthoudend sediment of slib te verwijderen

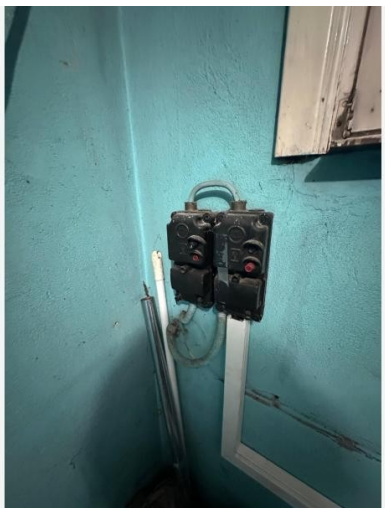
Fiche 4: Bakeliet schakelaars

Asbestmateriaal

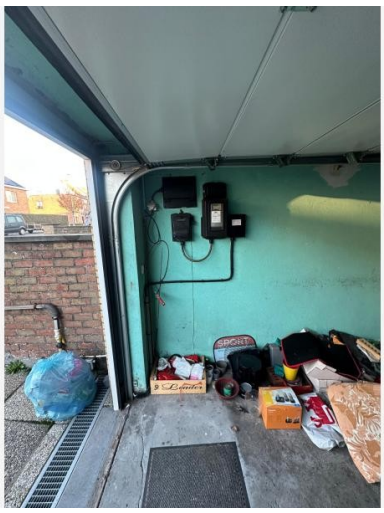
Fiche 6: Bakeliet verdeler onder de teller

Asbestmateriaal

Beschrijving	Bakeliet verdeler onder de teller
Omgeving	Binnen
Primaire drager	Communicatie en elektrische infrastructuur en uitrusting
Asbestmateriaal	Plaat, paneel, tablet - Type Bakeliet
Bindmiddel van asbestmateriaal	Kunststof of -hars
Gebondenheid op basis van bindmiddel	Hecht
Hoeveelheid (oppervlakte - dikte - aantal)	• 0,30 m^2 - 1,00 cm - 1 stuk
Totaal volume	0,003 m^3
Eenvoudig bereikbaar	Ja
Bevestigingswijze	• Geschroefd
Identificatiemethode	De asbestdeskundige beoordeelt het materiaal als asbestverdacht en dus asbesthoudend, en dit zonder monstername. Motivatie: De monstername brengt andere schade aan dan schade die inherent is aan de monstername.
Destructieve handeling voor identificatie	Nee

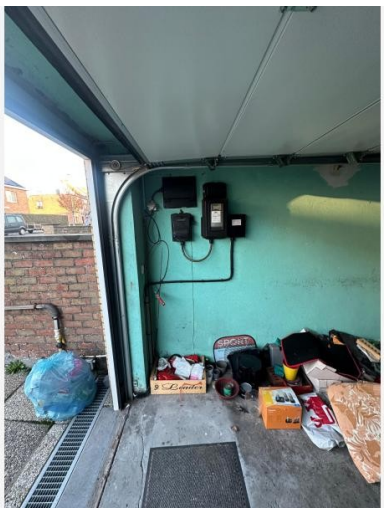
Fiche 7: Bakeliet schakelkast

Asbestmateriaal

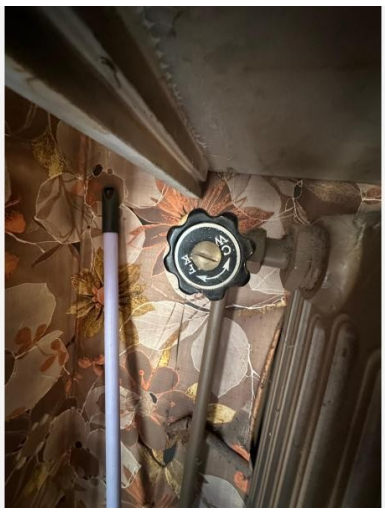
Fiche 8: Radiatorknoppen

Asbestmateriaal

Beschrijving	Radiatorknoppen
Omgeving	Binnen
Primaire drager	Ruimteverwarming
Asbestmateriaal	Plaat, paneel, tablet - Type Bakeliet
Bindmiddel van asbestmateriaal	Kunststof of -hars
Gebondenheid op basis van bindmiddel	Hecht
Hoeveelheid (oppervlakte - dikte - aantal)	• 0,20 m^2 - 1,00 cm - 1 stuk
Totaal volume	0,002 m^3
Eenvoudig bereikbaar	Ja
Bevestigingswijze	• Geschroefd
Identificatiemethode	De asbestdeskundige beoordeelt het materiaal als asbestverdacht en dus asbesthoudend, en dit zonder monstername. Motivatie: De monstername brengt andere schade aan dan schade die inherent is aan de monstername.
Destructieve handeling voor identificatie	Nee
Opmerking	De hoeveelheid is een zo nauwkeurig mogelijke opmeting. Hieraan kunnen evenwel geen rechten worden ontleend.

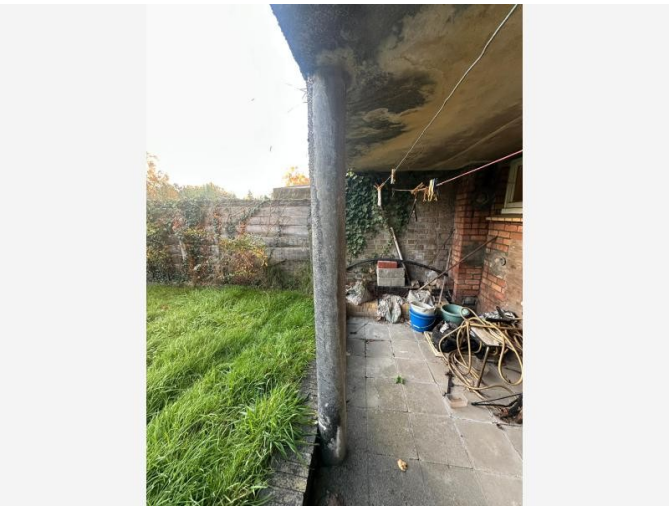
Fiche 9: Cementbuis

Asbestmateriaal

Beschrijving	Cementbuis
Omgeving	Binnen
Primaire drager	Schacht-koker (technisch)
Asbestmateriaal	Buis, koker, leiding, pijp, doorvoer
Bindmiddel van asbestmateriaal	Cement
Gebondenheid op basis van bindmiddel	Hecht
Hoeveelheid (lengte - omtrek - dikte - aantal)	• 2,50 m - 25,00 cm - 2,00 cm - 1 stuk
Totaal volume	0,013 m^3
Eenvoudig bereikbaar	Ja
Bevestigingswijze	• Verlijmd, ingegoten, versmeerd
Identificatiemethode	De asbestdeskundige beoordeelt het materiaal als asbestverdacht en dus asbesthoudend, en dit zonder monstername. Motivatie: De monstername brengt andere schade aan dan schade die inherent is aan de monstername.
Destructieve handeling voor identificatie	Nee

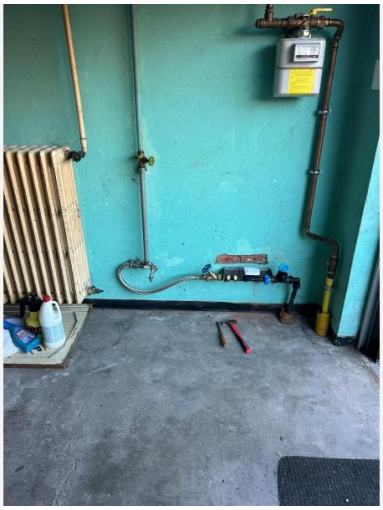
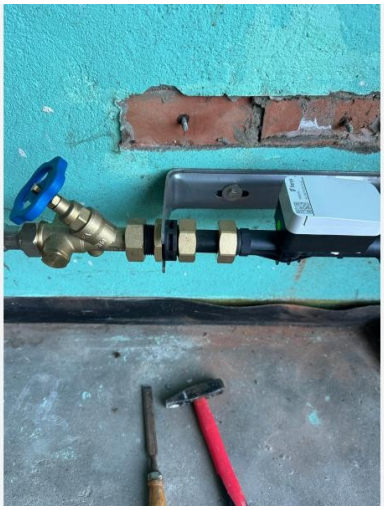
Fiche 16: Cementen smeerlaag binnen

Geen asbest

Beschrijving	Cementen smeerlaag binnen
Omgeving	Binnen
Primaire drager	Binnenwand
Bindmiddel van materiaal	Cement
Gebondenheid op basis van bindmiddel	Hecht
Hoeveelheid (oppervlakte - dikte - aantal)	• 15,00 m^2 - 1,00 cm - 1 stuk
Totaal volume	0,15 m^3
Identificatiemethode	Een monstername door de asbestdeskundige met laboanalyse door een asbestlabo.
Destructieve handeling voor identificatie	Nee
Opmerking	De hoeveelheid is een zo nauwkeurig mogelijke opmeting. Hieraan kunnen evenwel geen rechten worden ontleend.

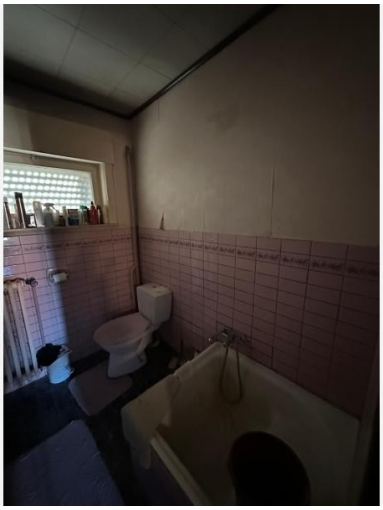
Fiche 17: Lijm

Geen asbest

Beschrijving	Lijm
Omgeving	Binnen
Primaire drager	Vloer
Bindmiddel van materiaal	Lijm
Gebondenheid op basis van bindmiddel	Hecht
Hoeveelheid (oppervlakte - dikte - aantal)	• 15,00 m^2 - 3,00 mm - 1 stuk
Totaal volume	0,045 m^3
Identificatiemethode	Een monstername door de asbestdeskundige met laboanalyse door een asbestlabo.
Destructieve handeling voor identificatie	Nee
Opmerking	Lijm achter tegels badkamer.

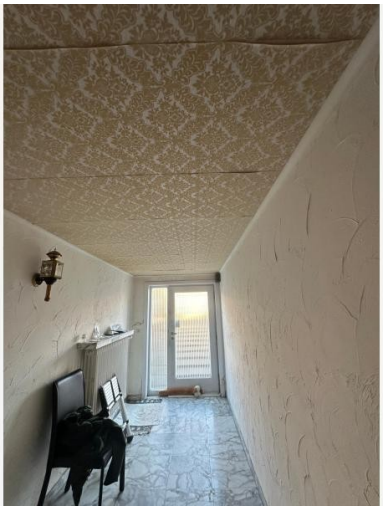
Fiche 18: Pleisterwerk plafonds

Geen asbest

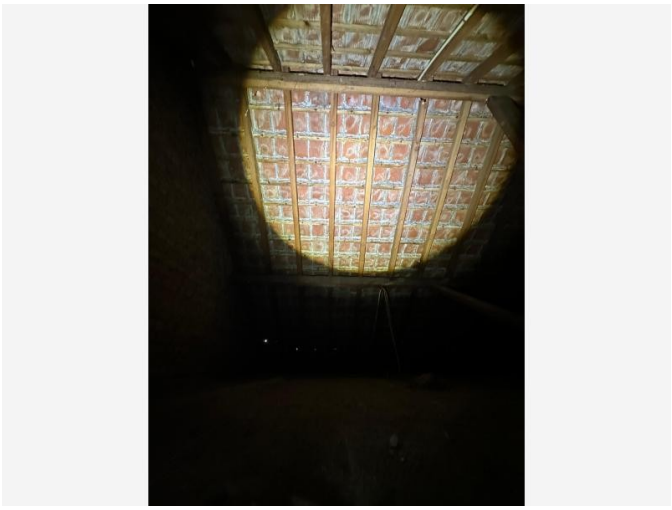
Beschrijving	Notitie	Terug te vinden op plannen
Fiche 20: Dakbedekking bestaande uit pannen (niet verdacht)	De dakbedekking is niet-asbestverdacht.	-
Fiche 21: CV-ketel	NIeuwe, recente CV ketel.	Plan 1.1: Garage en en hal
