Asbestinventarisattest

Ollevierlaan 28, 8660 De Panne
Gemeenschappelijke delen

Attestnummer : **20250328-000244.000**
Uitgegeven op : **28.03.2025**
Geldig tot : **28.03.2035**

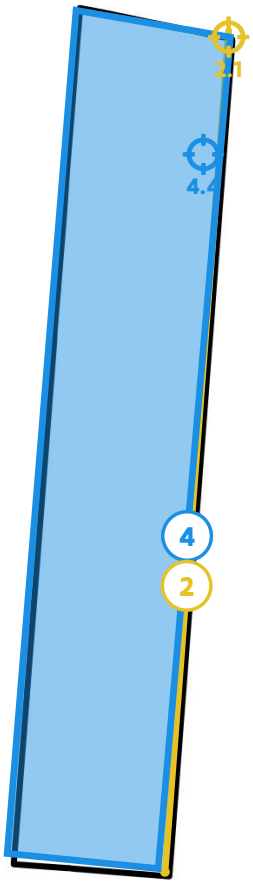
Plan 1.2: Hoofdgebouw plan

Beschrijving	Type	Actie
2. Boordplank dak	Asbestmateriaal	Zorgvuldig beheren
2.1 Code: 9830-1	Puntmonster	-
4. Roofing	Geen asbest	-
4.4 Code: 9830-6	Puntmonster	-

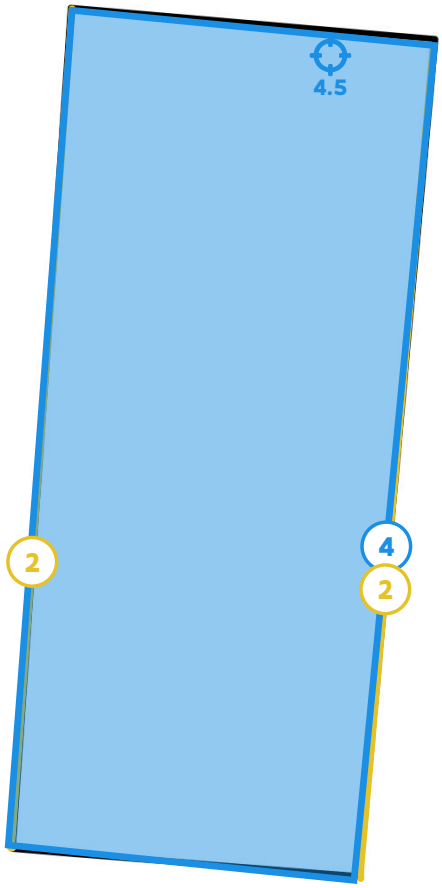
Plan 2.2: Bijgebouw plan

Beschrijving	Type	Actie
2. Boordplank dak	Asbestmateriaal	Zorgvuldig beheren
4. Roofing	Geen asbest	-
4.5 Code: 9830-7	Puntmonster	-

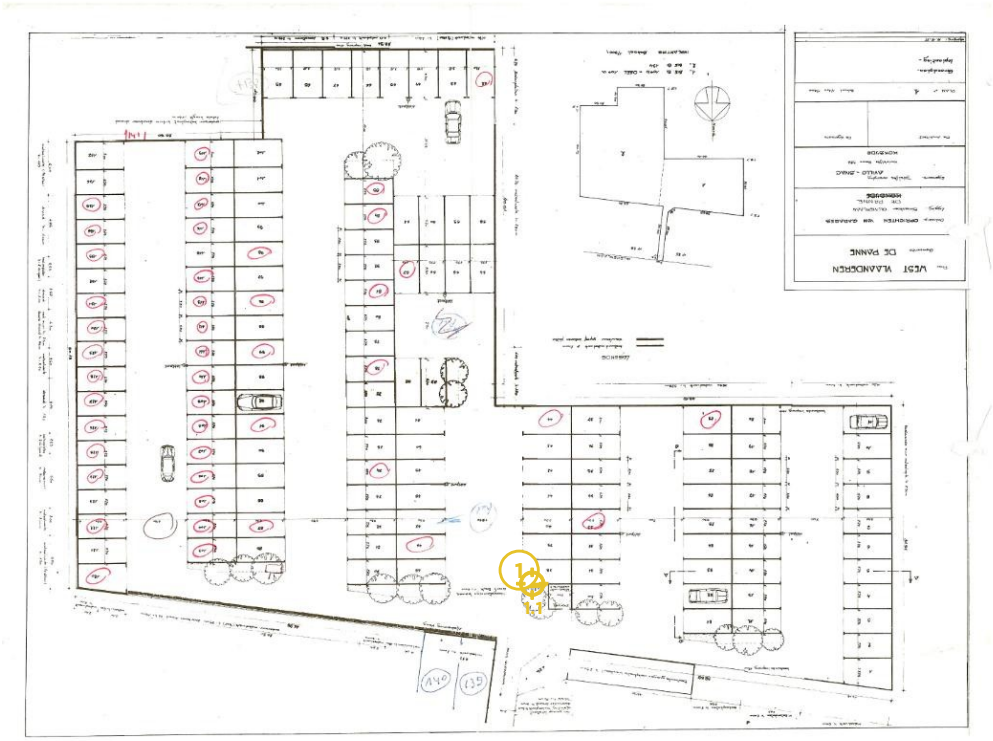
Plan 3.1: PLAN FLORA

Beschrijving	Type	Actie
1. Beboording bij tellerlokaal	Asbestmateriaal	Zorgvuldig beheren
1.1 Code: 9830-5	Puntmonster	-

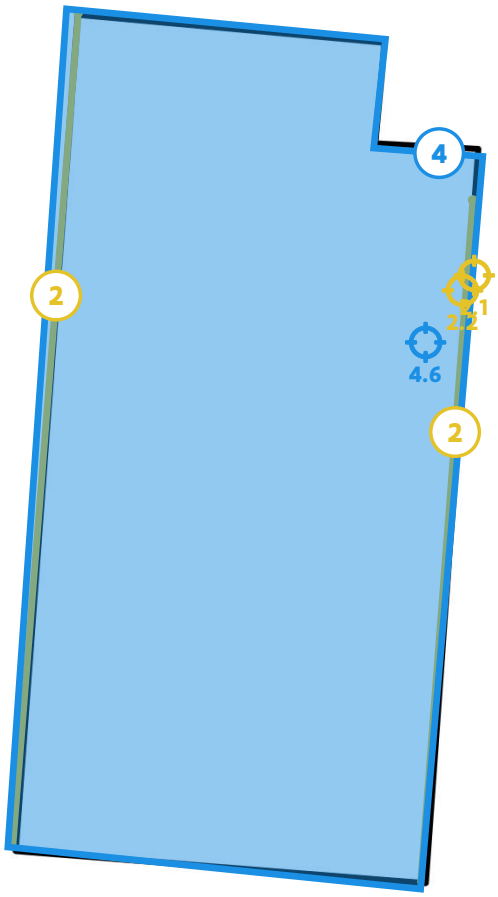
Plan 3.2: Bijgebouw plan

Beschrijving	Type	Actie
2. Boordplank dak	Asbestmateriaal	Zorgvuldig beheren
2.1 Code: 9830-1	Puntmonster	-
2.2 Code: 9830-2	Puntmonster	-
4. Roofing	Geen asbest	-
4.6 Code: 9830-8	Puntmonster	-

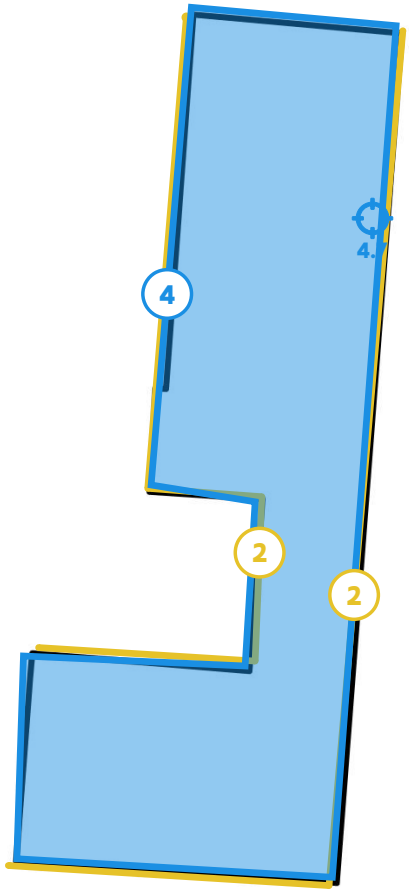
Plan 4.2: Bijgebouw plan

Beschrijving	Type	Actie
2. Boordplank dak	Asbestmateriaal	Zorgvuldig beheren
4. Roofing	Geen asbest	-
4.7 Code: 9830-9	Puntmonster	-

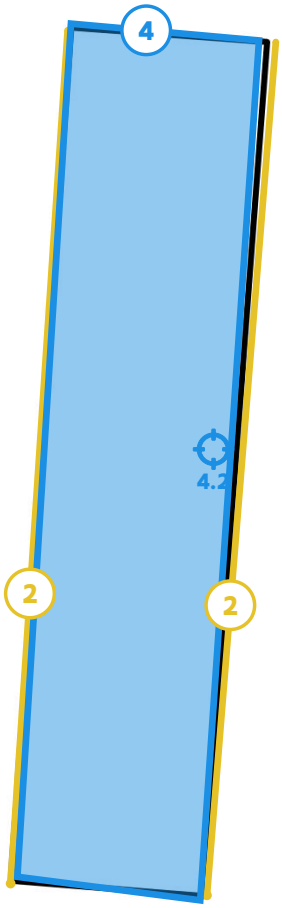
Plan 5.2: Hoofdgebouw plan

Beschrijving	Type	Actie
2. Boordplank dak	Asbestmateriaal	Zorgvuldig beheren
4. Roofing	Geen asbest	-
4.2 Code: 9830-11	Puntmonster	-

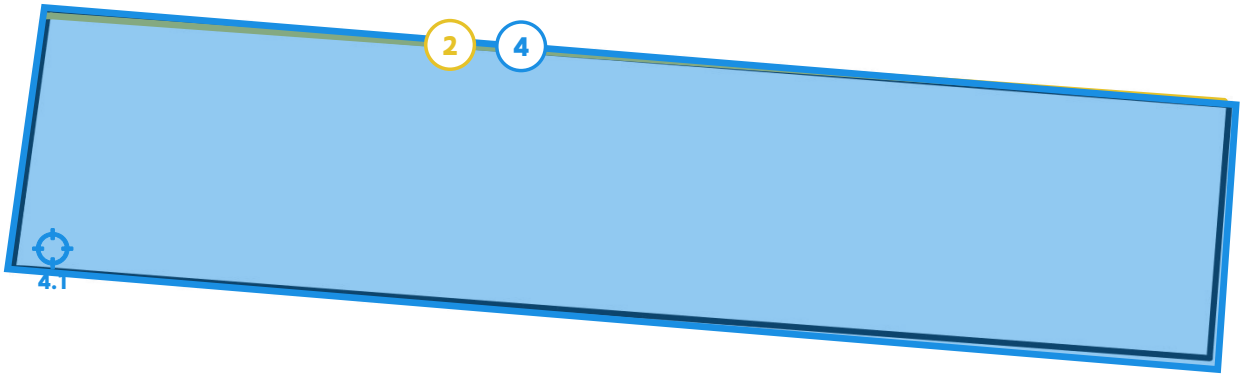
Plan 6.2: Bijgebouw plan

Beschrijving	Type	Actie
2. Boordplank dak	Asbestmateriaal	Zorgvuldig beheren
4. Roofing	Geen asbest	-
4.1 Code: 9830-10	Puntmonster	-

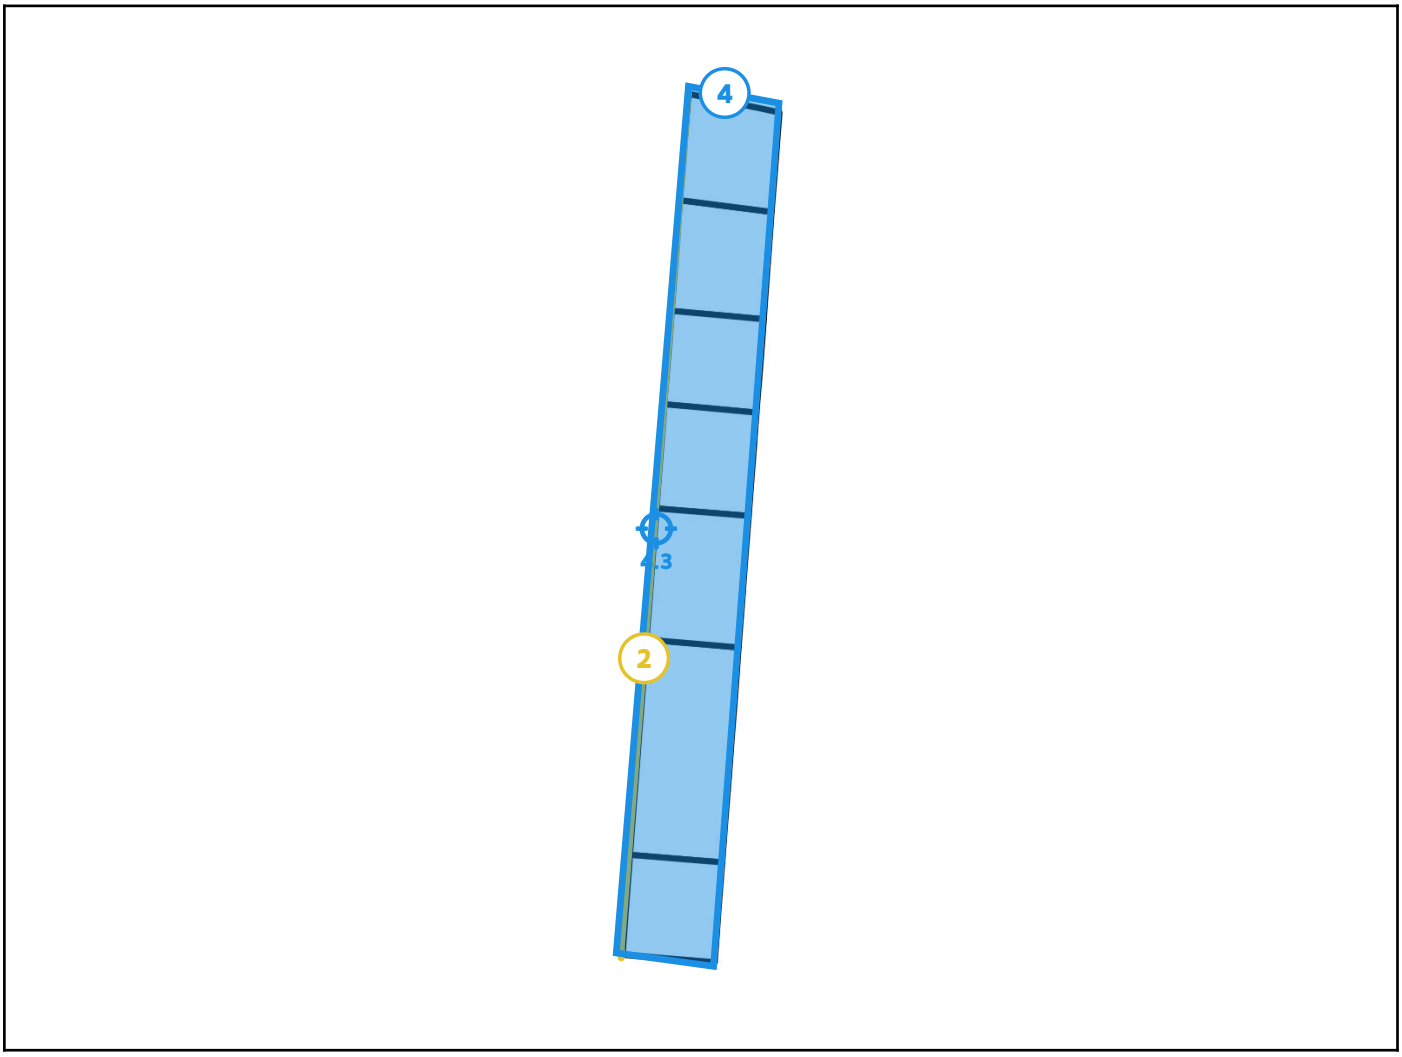
Plan 7.2: Bijgebouw plan

Beschrijving	Type	Actie
2. Boordplank dak	Asbestmateriaal	Zorgvuldig beheren
4. Roofing	Geen asbest	-
4.3 Code: 9830-12	Puntmonster	-

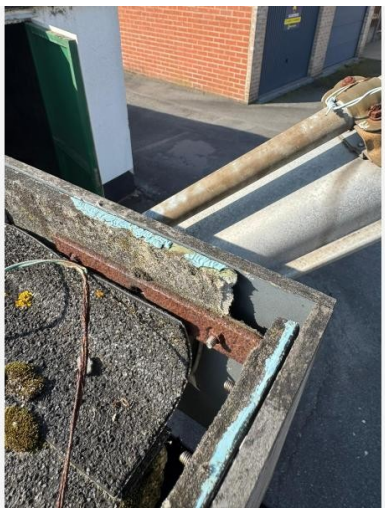
Fiche 1: Beboording bij tellerlokaal

Asbestmateriaal

Het asbestmateriaal valt onder de mijlpaal van 2040.

Eindbeoordeling materiaalrisico	Laag materiaalrisico en/of verlaagde kans op vezelvrijgave

#	Type	Referentie	Resultaat
1.1	Puntmonster	9830-5	Chrysotiel

- Zorg voor een veilig beheer. Vermijd het beschadigen van het asbestmateriaal. Controleer de toestand jaarlijks op wijzigingen.

- Eenvoudige handelingen: mag via doe-het-zelf of door werknemer(s) met opleidingsattest eenvoudige handelingen
  Verwijder deze toepassing door ze los te schroeven, breek ze zeker niet en verwijder ze in zijn geheel.
